**ANALISIS KERUSAKAN PADA PERKERASAN LENTUR
DENGAN METODE PAVEMENT CONDITION INDEX (PCI)
PADA RUAS JALAN SEI MENCIRIM, SUNGGAL
(Studi Kasus)**

**MUHAMMAD HANIF
2107210059**

**PROGRAM STUDI TEKNIK SIPIL
FAKULTAS TEKNIK
UNIVERSITAS MUHAMMADIYAH SUMATERA UTARA
MEDAN
2025**

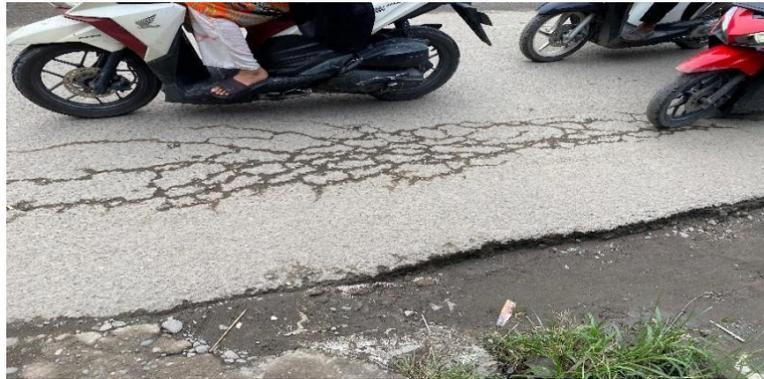
Gambar 3.3 Retak Kulit Buaya (Hasil Survey dilapangan)

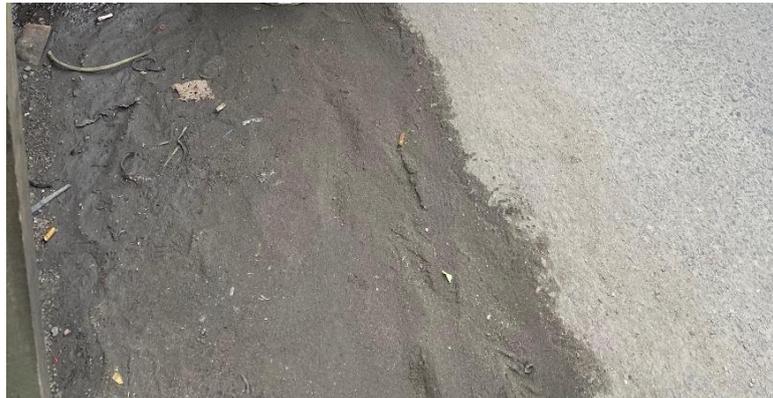
Gambar 3.4 Turunan (Hasil Survey dilapangan)

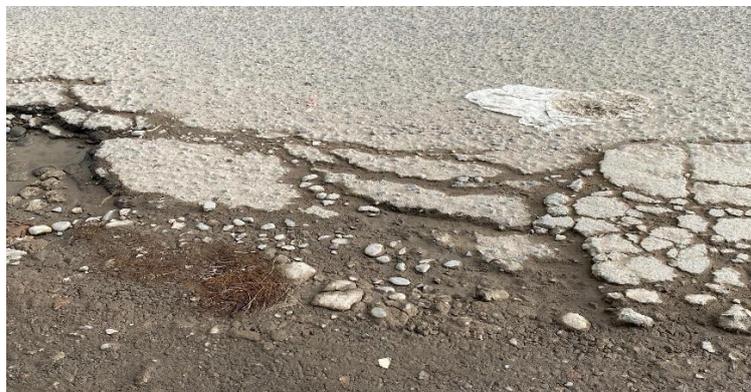
Gambar 3.5 Retak Pinggir (Hasil Survey dilapangan)

⇒ Retak memanjang, retak sambung, dan retak pinggir: dilakukan crack sealing atau filling.

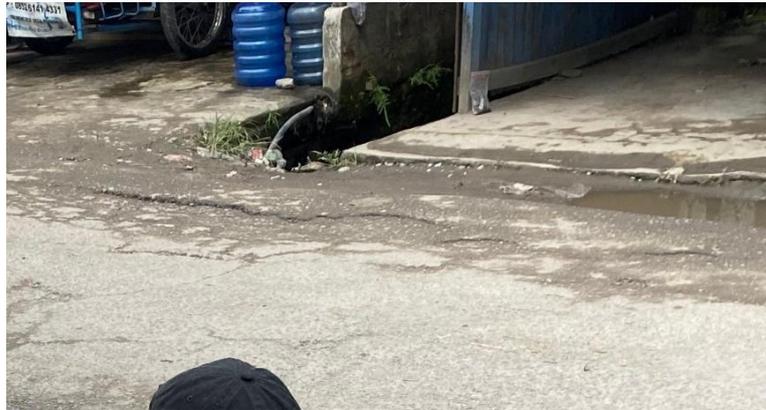
Gambar 3.6 Retak Sambung (Hasil Survey dilapangan)
