**TUGAS AKHIR**

**PENILAIAN KINERJA IRIGASI BERBASIS SISTEM  
INFORMASI ( E-PAKSI ) D.I  
MALIGAS KAB. SIMALUNGUN  
(Studi Kasus)**

**PROGRAM STUDI TEKNIK SIPIL  
FAKULTAS TEKNIK  
UNIVERSITAS MUHAMMADIYAH SUMATERA UTARA  
MEDAN  
2025**

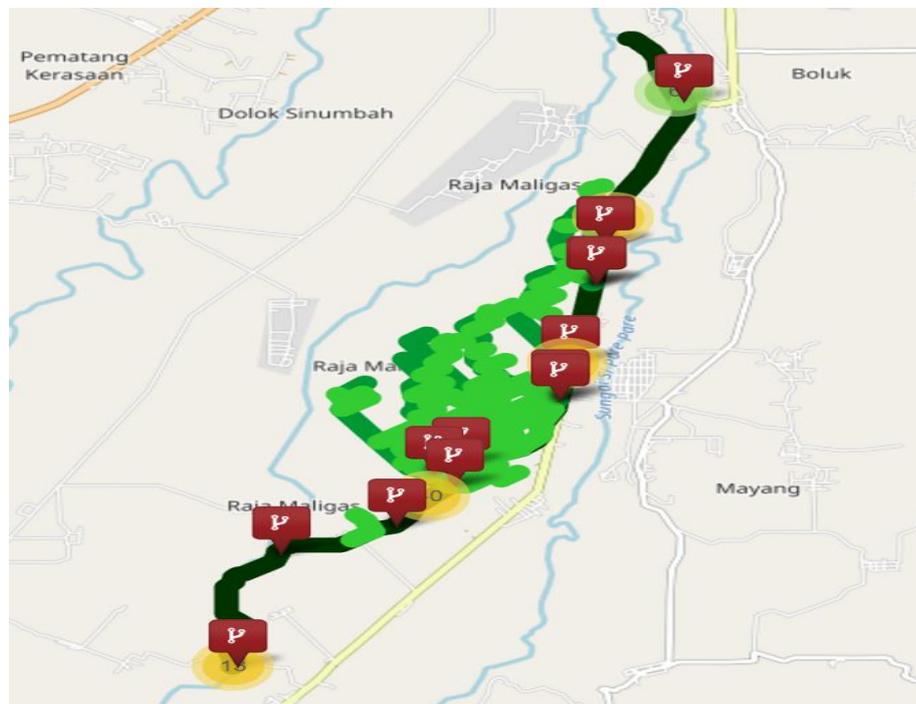
Gambar 4.4 Beberapa Titik Lokasi Kondisi Aset Bangunan

Berdasarkan hasil penilaian kondisi prasarana fisik jaringan utama pada aplikasi E-PAKSI, diperoleh data berupa rekapitulasi bangunan yang meliputi bendung, gorong-gorong, dan bangunan pelengkap lainnya. Untuk menjaga efektivitas penyajian, pada tabel ini ditampilkan 5 sampel dokumentasi prasarana sebagai representasi kondisi di lapangan, sedangkan keseluruhan dokumentasi sebanyak 65 unit bangunan lainnya disajikan secara lengkap pada lampiran Tabel L 10

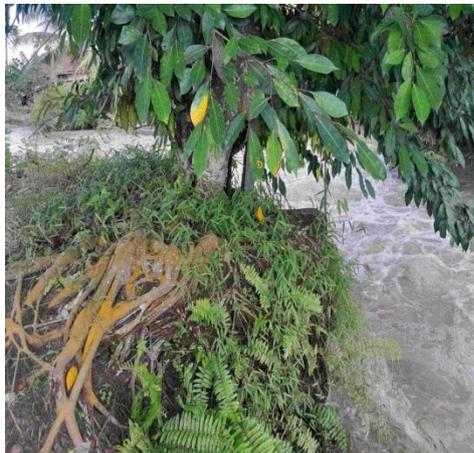
Gambar L 9 : Bangunan Bagi Yang Sudah Tidak Berfungsi

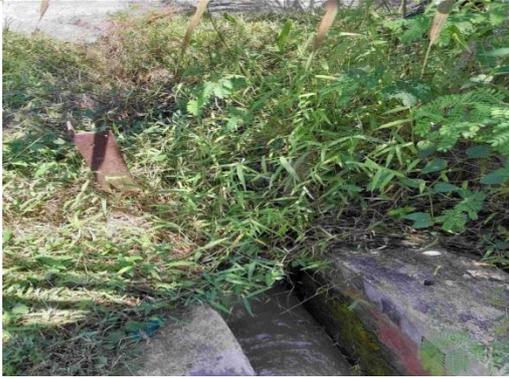
60,6	Cukup baik
64	Sadap langsung	BRM 1

38,6	Buruk
65	Sadap langsung	BRM 4

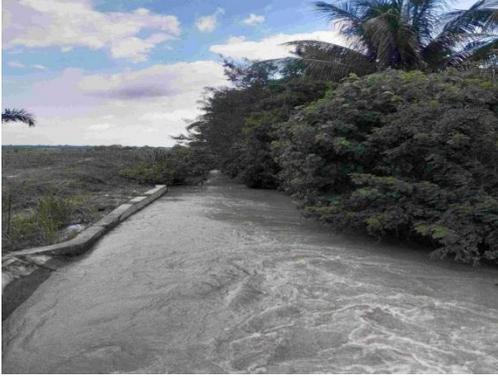
79,1	Baik
8	Saluran primer	RRM 11

30	Jelek

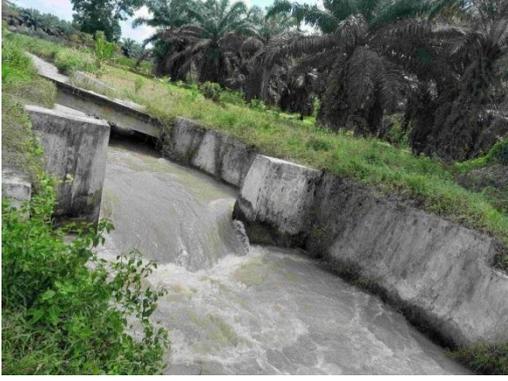
76.3	Baik
15	Saluran Sekunder	RRM VII.1

30	Jelek
16	Saluran Sekunder	RRM IV.7

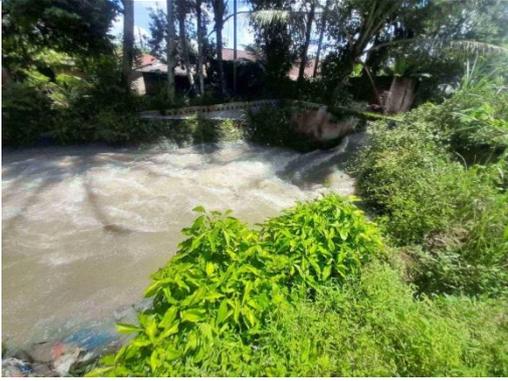
30	Jelek
18	Saluran Sekunder	RRM V.3

31.4	Jelek
19	Saluran Sekunder	RRM V.2

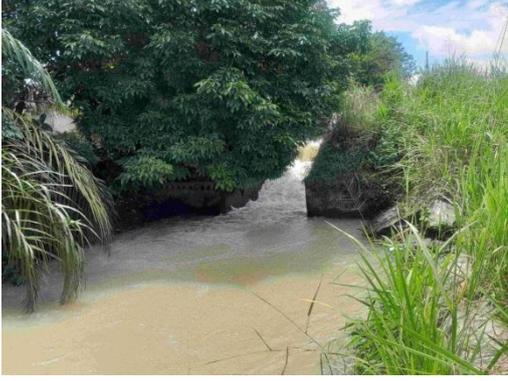
69.7	Baik
47	Saluran sekunder	RRM III.1

40	Jelk
48	Saluran sekunder	RRM IV.4

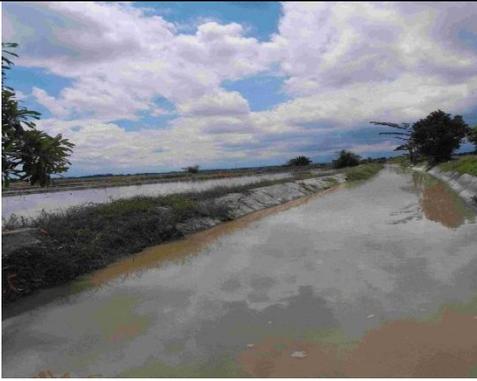
53	Saluran Sekunder	RRM 1.7

52	Jelek
54	Saluran Sekunder	RRM II.7
