TUGAS AKHIR

ANALISA PENYEBAB TERJADINYA KEAUSAN PADA BEARING CROSSHEAD KAPAL MT GAS LAURA

**PROGRAM STUDI TEKNIK MESIN
FAKULTAS TEKNIK
UNIVERSITAS MUHAMMADIYAH SUMATERA UTARA
MEDAN
2026**

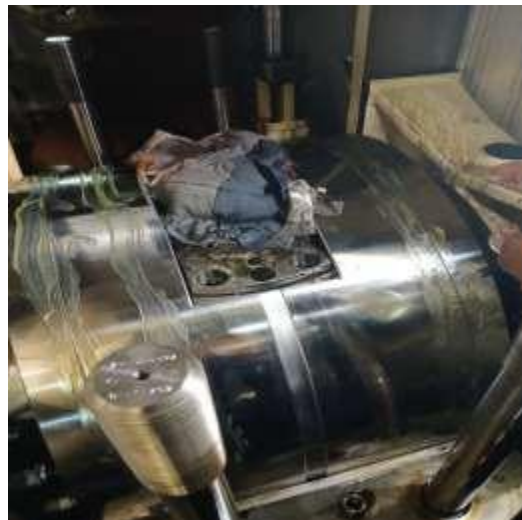
Gambar 4.1 Pengukuran Clearance Bearing Crosshead (PT. WSI)

Pada penelitian ini dilakukan pada cylinder nomor 1, 3 dan 5 dengan mengukur clearance pada bearing crosshead cylinder nomor 1, 3 dan 5 menggunakan benang locis yang ditempelkan ke pin crosshead menggunakan grease (pelumas kental) sebagai perekat agar benang locis dapat menempel dengan baik pada permukaan pin crosshead selama proses pengukuran.

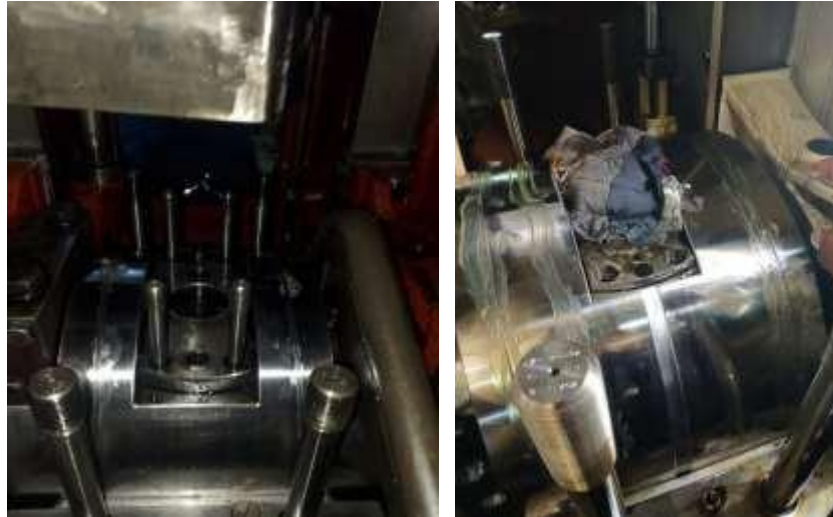
Gambar 4.7 Pengukuran Clearance Bearing Crosshead (PT.WSI)

- f. Pengukuran Clearance Menggunakan Benang Locis Melakukan pengukuran clearance bearing crosshead menggunakan benang locis (kawat timbal lunak) yang ditempelkan pada pin crosshead dengan grease sebagai perekat kemudian memberikan tekanan sebesar 900 bar untuk menekan benang locis hingga pipih sesuai dengan besarnya clearance lalu mengukur ketebalan benang locis yang telah pipih menggunakan

mikrometer untuk mengetahui nilai clearance bearing crosshead pada posisi jurnal bagian depan (fore) dan belakang (after) dengan titik pengukuran bagian atas depan (U-X), bagian atas-bawah (T-B), dan bagian atas belakang (U-Y) sesuai standar prosedur pengukuran.

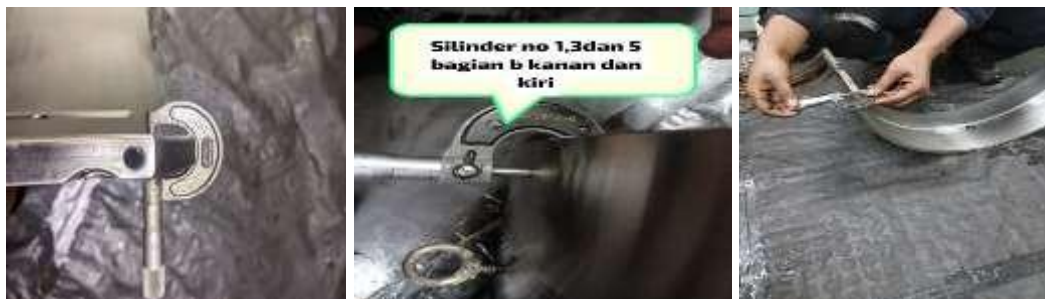
Gambar 4.8 Pengukuran Ketebalan Bearing Crosshead (PT.WSI)

Setelah selesai membongkar bearing crosshead pada cylinder nomor 1, 3, dan 5 di kapal MT. Gas Laura, maka dilakukan analisa mendalam untuk mengidentifikasi penyebab terjadinya keausan pada bearing crosshead dengan cara memeriksa kondisi fisik bearing crosshead dan mengukur tingkat keausan yang terjadi akibat berbagai faktor operasional mesin, dimana analisa dilakukan dengan mengukur ketebalan bearing crosshead menggunakan mikrometer untuk membandingkan dengan ukuran standar pabrik, melakukan pemeriksaan visual untuk melihat pola keausan seperti aus merata, aus setempat, atau goresan yang

- A. Cylinder 1 mengalami abrasive wear dengan clearance terlalu besar akibat kontaminasi partikel keras seperti debu, pasir, dan serpihan logam dalam sistem pelumasan yang bertindak seperti amplas mengikis permukaan bearing secara merata, kondisi ini dipicu oleh sistem filtrasi oli yang tidak memadai, oli pelumas yang tidak diganti sesuai jadwal, dan kebocoran seal yang memungkinkan kontaminan eksternal masuk ke sistem bearing crosshead.

- B. Cylinder 3 mengalami adhesive wear dengan clearance terlalu kecil yang disebabkan oleh pelumasan tidak memadai akibat clearance bearing yang terlalu sempit sehingga oil film tidak dapat terbentuk dengan baik, kondisi ini mengakibatkan kontak langsung metal-to-metal antara bearing dan crosshead pin yang menimbulkan panas berlebihan dan transfer material antar permukaan. Penyebab utama adhesive wear ini adalah pemasangan bearing dengan toleransi yang salah, torque pemasangan bearing cap yang berlebihan, sistem pendingin oli yang tidak optimal, dan pemilihan grade oli pelumas yang tidak sesuai dengan kondisi operasional mesin.

- C. Cylinder 5 mengalami corrosive wear dengan clearance tidak merata yang disebabkan oleh kombinasi kontaminasi kimia dalam oli pelumas dan masalah alignment komponen bearing crosshead. Kontaminasi kimia berupa kandungan asam dari produk pembakaran, kontaminasi air dalam sistem pelumasan, dan degradasi aditif oli akibat overheating menciptakan lingkungan korosif yang merusak permukaan bearing secara tidak merata, sedangkan misalignment akibat deformasi komponen, ketidakrataan permukaan bearing seat, dan kesalahan prosedur pemasangan menyebabkan distribusi beban yang tidak seimbang sehingga

1. Hasil penelitian didapatkan bahwa bearing crosshead mesin induk di PT. Waruna Shipyards Indonesia pada kapal MT. Gas Laura dinyatakan tidak memenuhi standard kelayakan, karena pada kondisi bearing crosshead cylinder 1, 3, dan 5 ditemukan tiga jenis keausan berbeda yaitu abrasive wear dengan goresan halus merata akibat partikel asing dalam oli pelumas, adhesive wear dengan perubahan warna kekuningan hingga kebiruan dikarenakan minyak lumas atau oil film yang kurang menimbulkan kenaikan suhu yang tinggi sehingga menyebabkan kontak metal-to-metal pada permukaan bearing, dan corrosive wear dengan pitting dan perubahan warna kehitaman akibat kontaminasi kimia dalam sistem pelumasan, sehingga bearing crosshead dinyatakan tidak layak digunakan, maka dari itu diharuskan mengganti komponen yang rusak dengan spare part yang baru untuk mengembalikan performa pada mesin induk.
