ANALISA KERUSAKAN LAPIS PERMUKAAN DENGAN MENGUNAKAN METODE *PAVEMENT CONDITION INDEX (PCI)* (Studi Kasus)

MUHAMMAD NIZAR
2107210010

**PROGRAM STUDI TEKNIK SIPIL
FAKULTAS TEKNIK
UNIVERSITAS MUHAMMADIYAH SUMATERA UTARA
MEDAN
2026**

Sistematika dalam penulisan Tugas Akhir yang berjudul Analisa Kerusakan Jalan Pada Lapis Permukaan Dengan Menggunakan Metode *Pavement Condition Index* (PCI) studi kasus : Jl. Lintas Sumatera, Pasar Miring Kec. Pagar Merbau, Kabupaten Deli Serdang) adalah sebagai berikut ini :

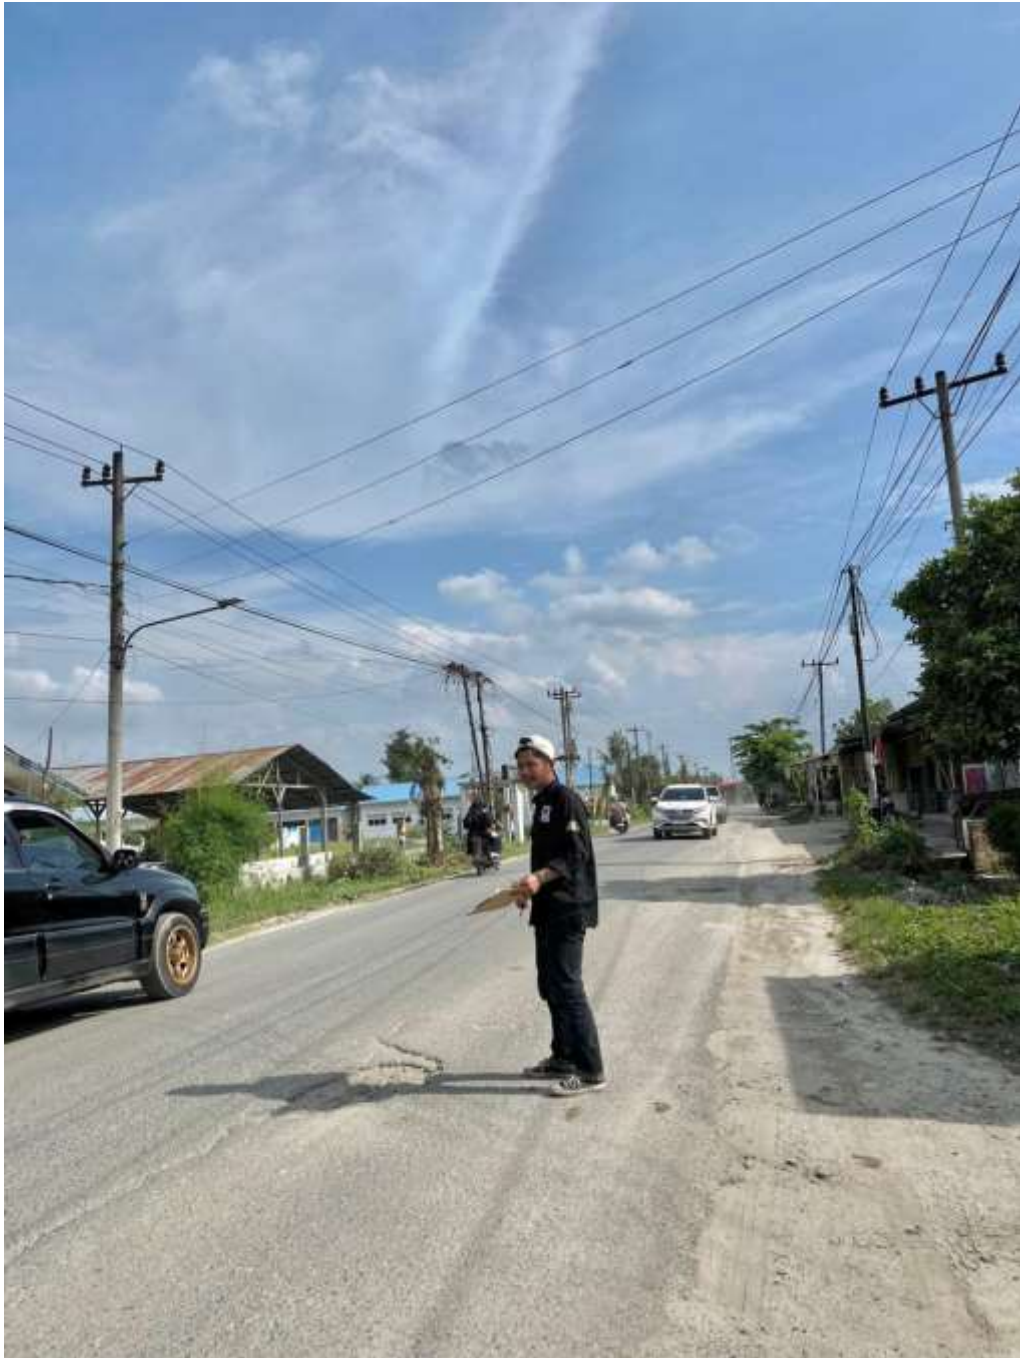
Gambar 1 Menghitung Kerusakan Jalan Jenis Pelapukan Dan Pelepasan Butiran

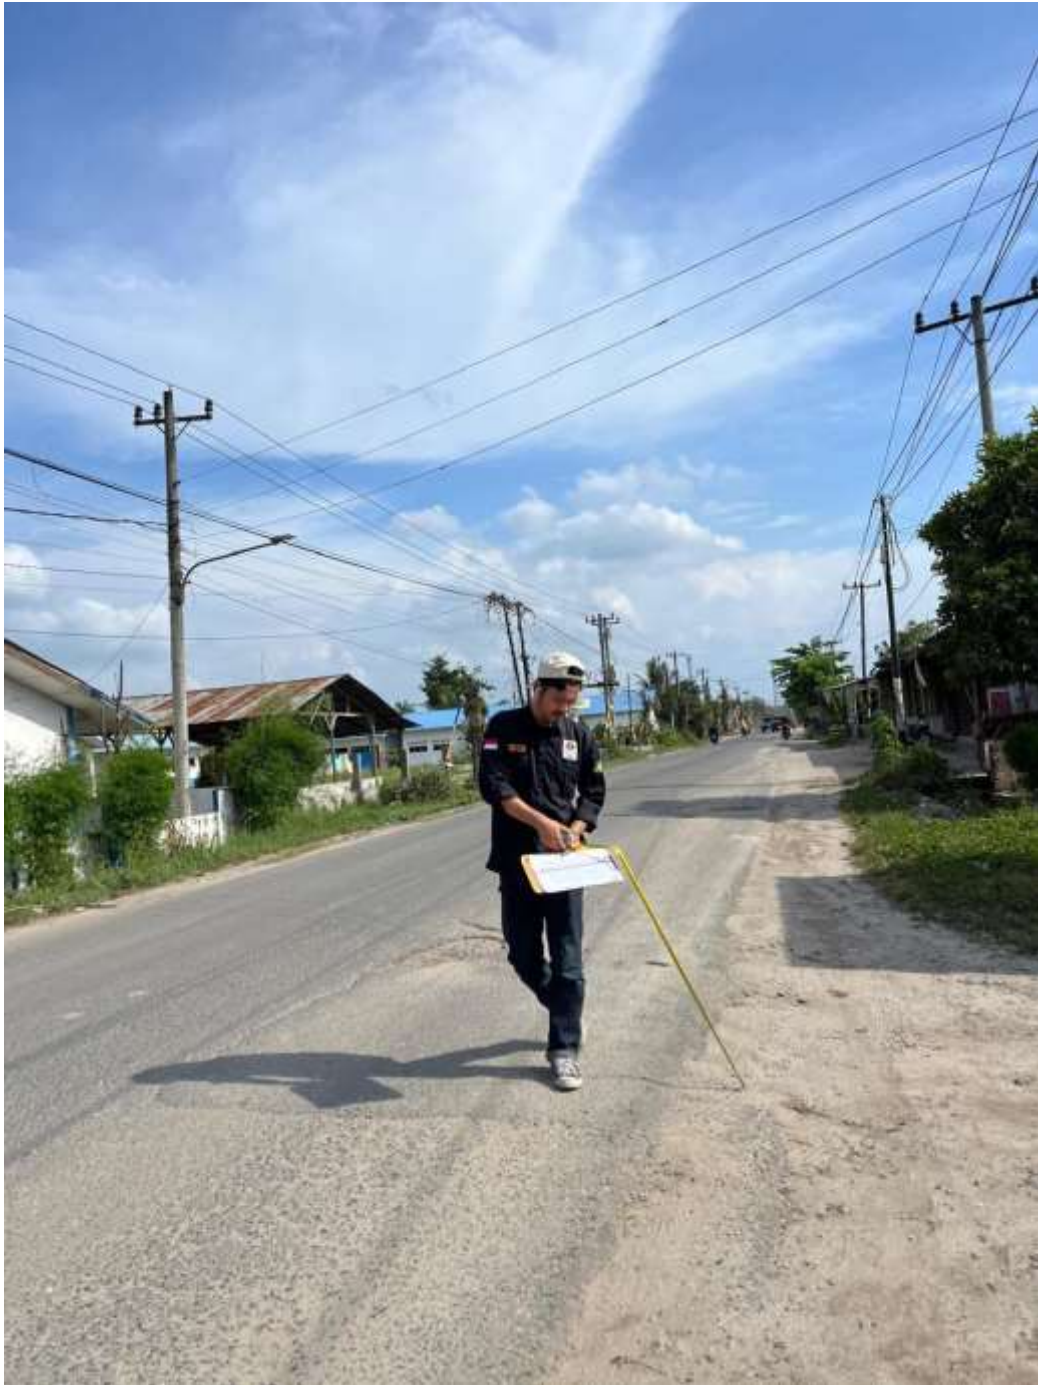
Gambar 2 Menghitung Kerusakan Jalan Jenis Retak Memanjang Dan Melintang

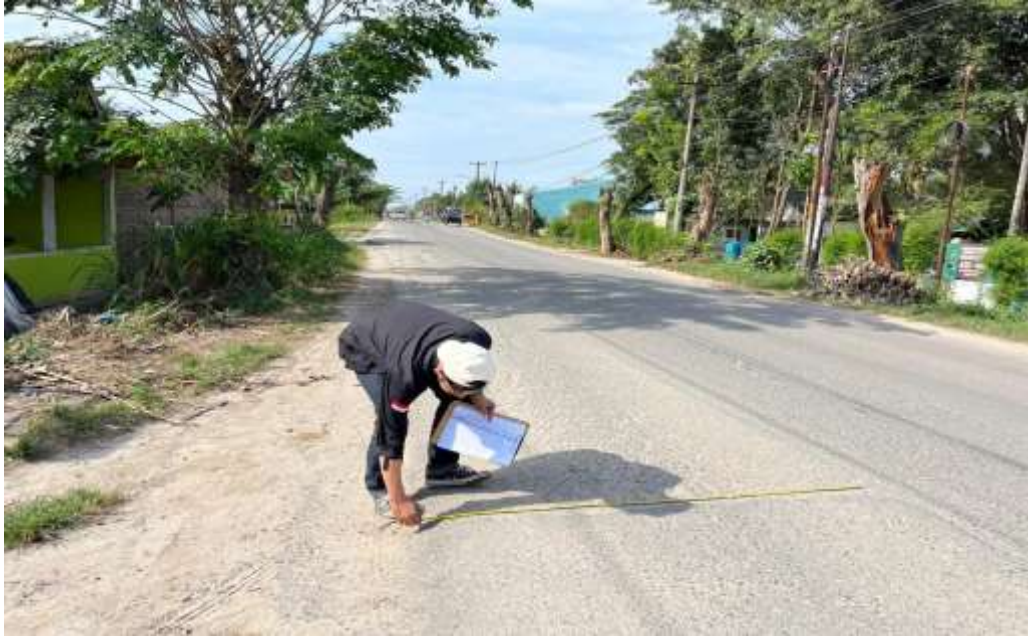
Gambar 3 Menghitung Kerusakan Jalan Jenis Tambalan

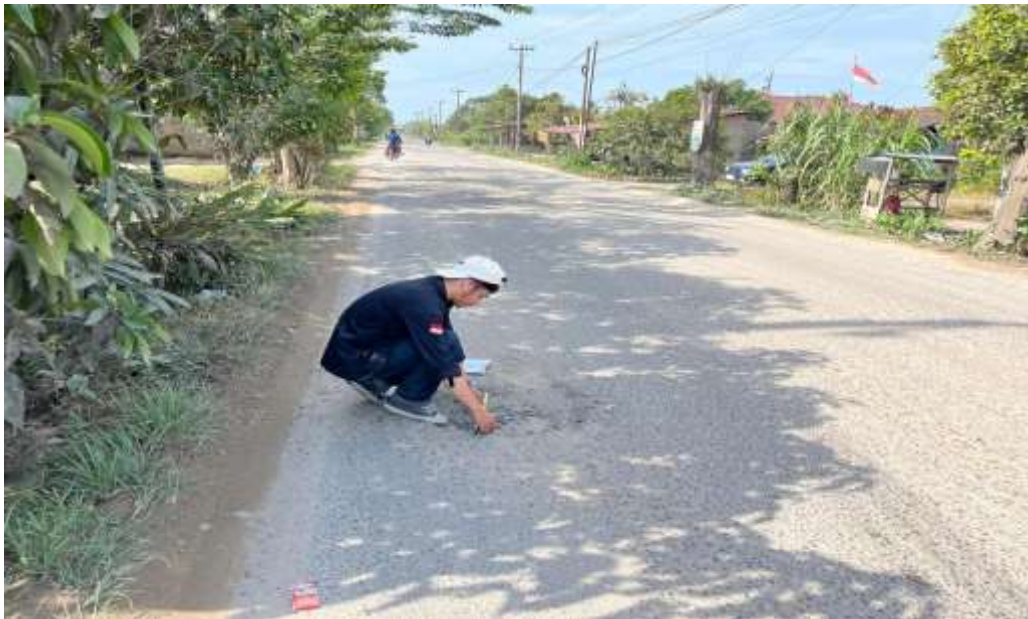
Gambar 4 Menghitung Kerusakan Jalan Jenis Lubang

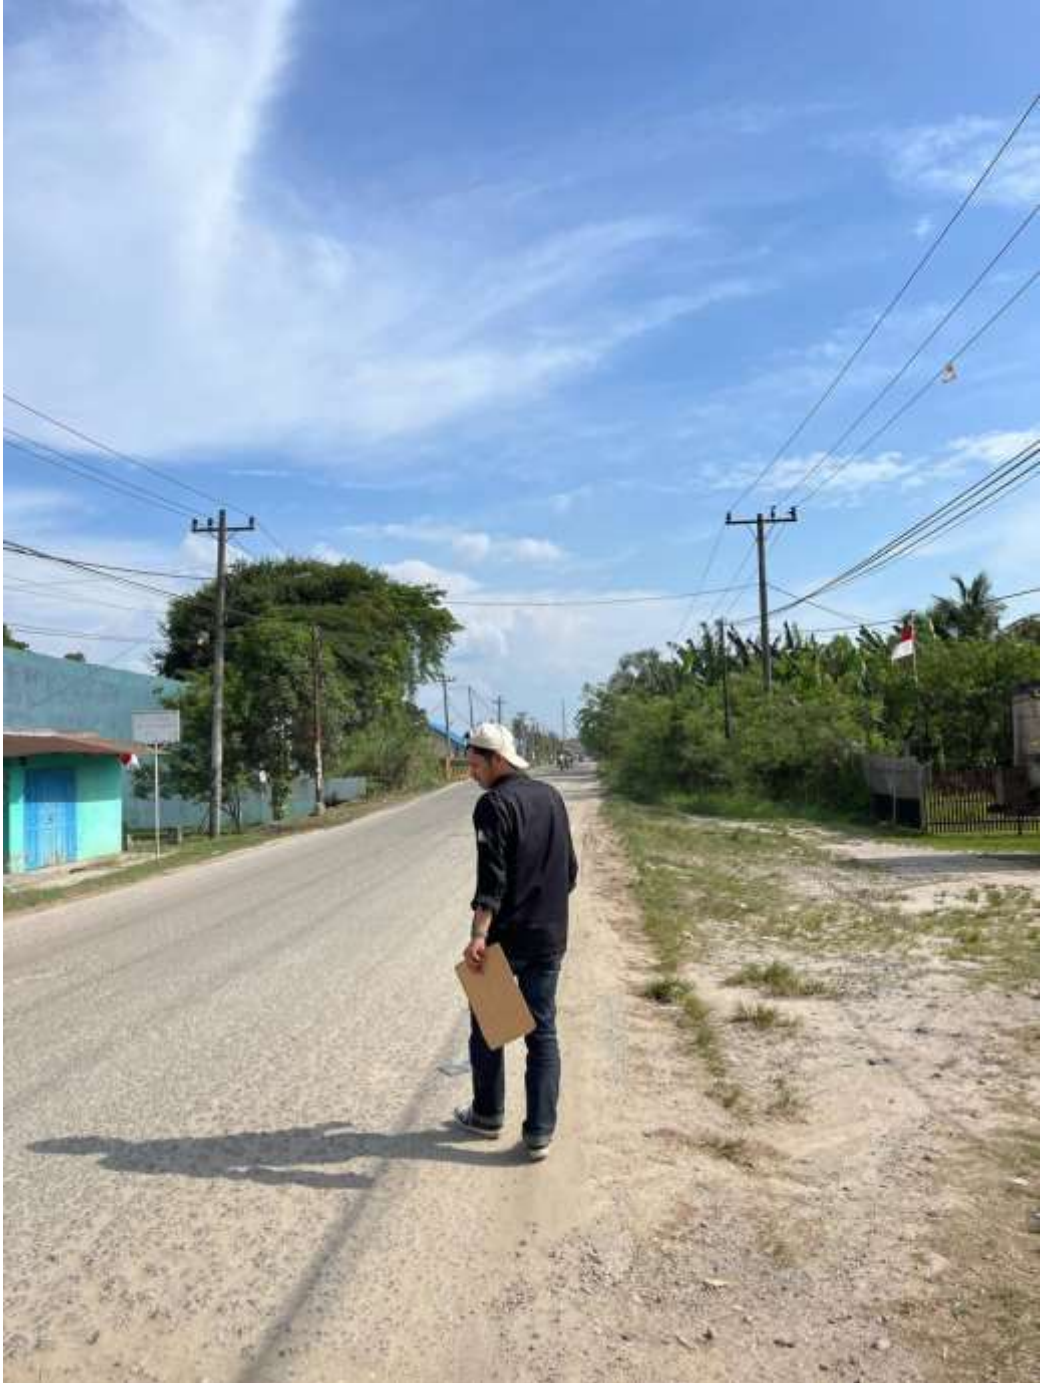
Gambar 5 Menghitung Kerusakan Jalan Jenis Retak Buaya
