TUGAS AKHIR

**ANALISIS KONDISI SUNGAI BELAWAN REACH III JEMBATAN TITI JALAN TOL
MEDAN – STABAT s/d JEMBATAN JALAN BULU CINA HAMPARAN PERAK,
KABUPATEN DELI SERDANG
(STUDI KASUS)**

**PROGRAM STUDI TEKNIK SIPIL
FAKULTAS TEKNIK
UNIVERSITAS MUHAMMADIYAH SUMATERA UTARA
MEDAN
2022**

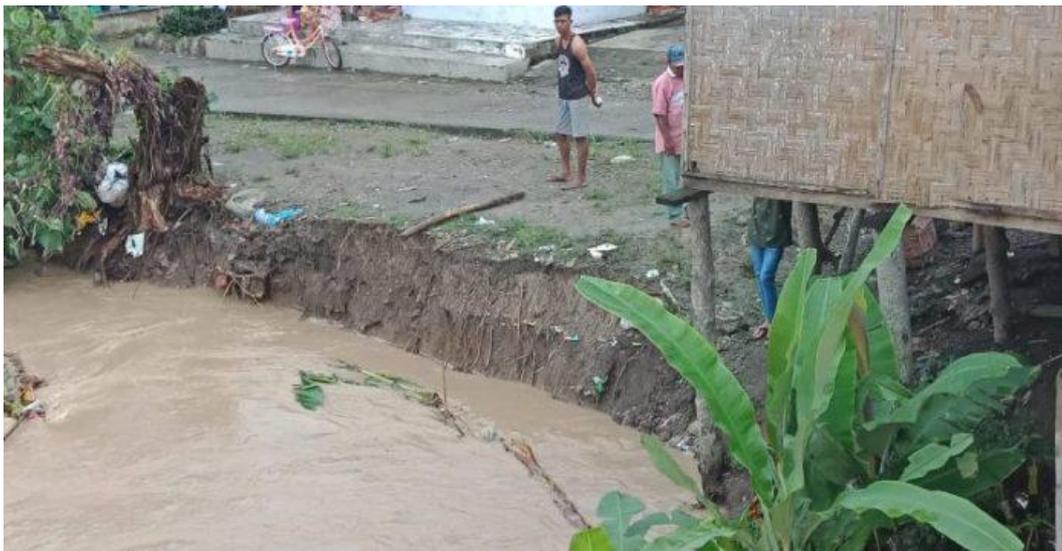
Gambar 2.7 Abrasi bibir sungai di Desa Klambir Lima

“Abrasi akibat derasnya air sungai akibat banjir meliputi beberapa bibir sungai di Desa Klambir Lima Kebun, Desa Klambir Lima Kampung, Desa Sialang Muda, Desa Klumpang Kampung, Desa Klambir, Desa Hamparan Perak serta Desa Sei Baharu. Rata-rata kikisan tanah oleh air berkisar 5 meter bahkan ada yang lebih di sisi kanan kiri sepanjang sungai Belawan yang melintasi kawasan desa di Kecamatan Hamparan Perak.”

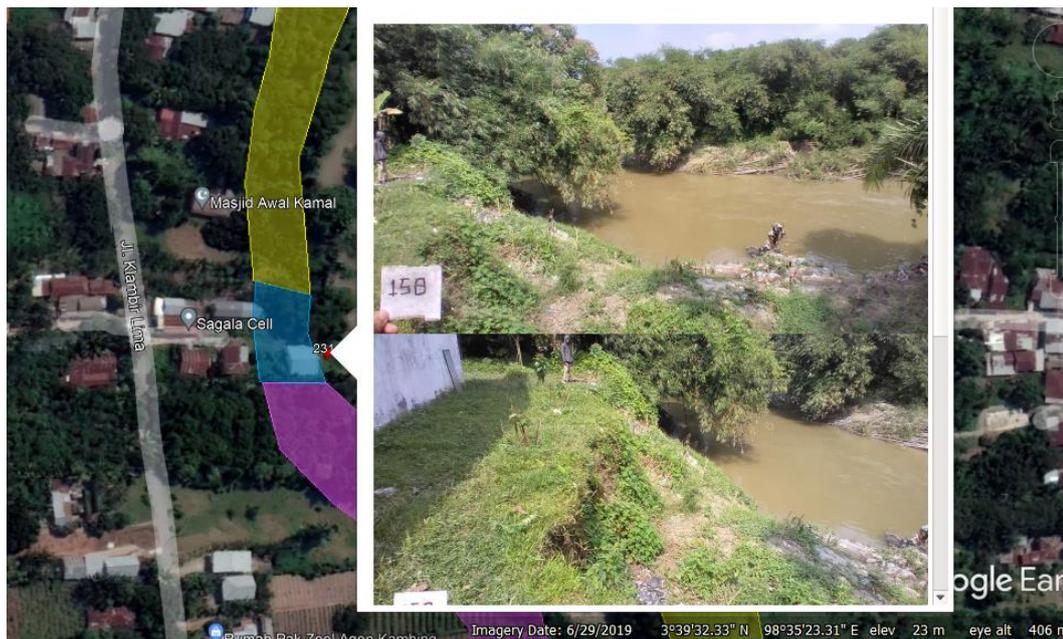
Gambar 4.1 Titik Lokasi Longsor

Lokasi longsor tersebut terjadi pada titik atau marking GPS 158, tepatnya pada Desa Tanjung Gusta, Kecamatan Sunggal, Deli Serdang. Sempadan atau Bantaran mengalami kelongsoran yang tentunya membahayakan aktivitas di sekitaran lokasi longsor. Ditambah lagi terdapat sebuah bangunan rumah warga yang berdiri tepat pada garis sempadan sungai yang mengalami kelongsoran. Mestinya longsor tersebut harus mendapatkan penanganan karena kondisinya yang tidak baik,

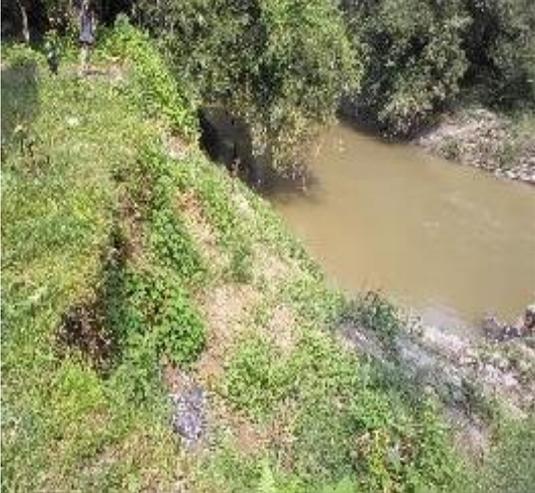
Foto Kiri	Foto Kanan

<p>Keterangan:</p>	<p>Keterangan:</p>
<p>Terjadi gerusan lokal di bantaran sungai. Sempadan sungai ditumbuhi semak-semak dan kebun milik warga. Tebing sungai terlihat longsor. Terdapat rumah berjarak sekitar 3 meter dari tebing longsor tersebut</p>

Dari seluruh titik pemantaun yang sudah disurvei, titik 158 yang memperoleh nilai 4 dengan urgensi penanganan EVALUASI. Kondisi ini harus mendapatkan penanganan karena sungai terjadi longsor dan kemungkinan besar akan terjadi longsor susulan. Ditambah lagi adanya bangunan yang berdiri melewati garis sempadan sungai yang tentunya sangat beresiko pada bangunan tersebut. Sehingga titik 158 menjadi prioritas dalam rekomendasi upaya penanganan. Untuk solusi penanganannya, disesuaikan dengan kondisi kerusakan yang terjadi pada sungai.

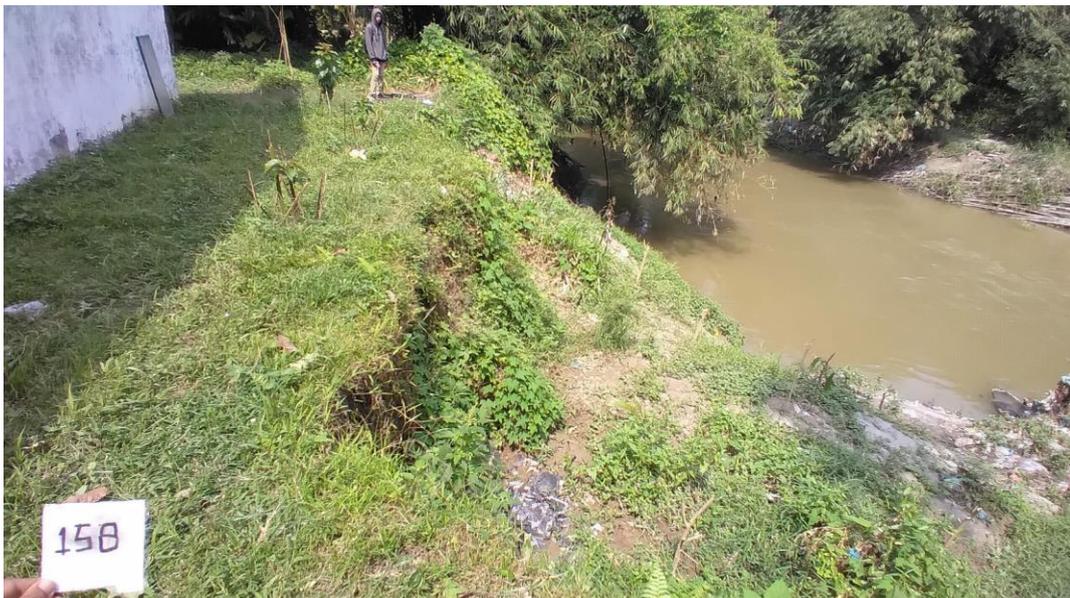
Gambar 4.2: Kondisi longsor pada sungai

Longsor yang terjadi pada marking 158 di Desa Tanjung Gusta, Kecamatan Sunggal, Deli Serdang. Kondisinya sangat membahayakan aktivitas di sekitar sungai. Selain itu, ada bangunan yang melawati garis sempadan yang tentunya beresiko tinggi terjadinya longsor.

Setelah mendapatkan Lebar, Panjang dan tinggi longsor, maka di rekomendasikan dinding penahan tanah Sheet Pile dengan tinggi 10 meter dengan total Panjang 17,89 meter untuk mengatasi permasalahan longsor tersebut.

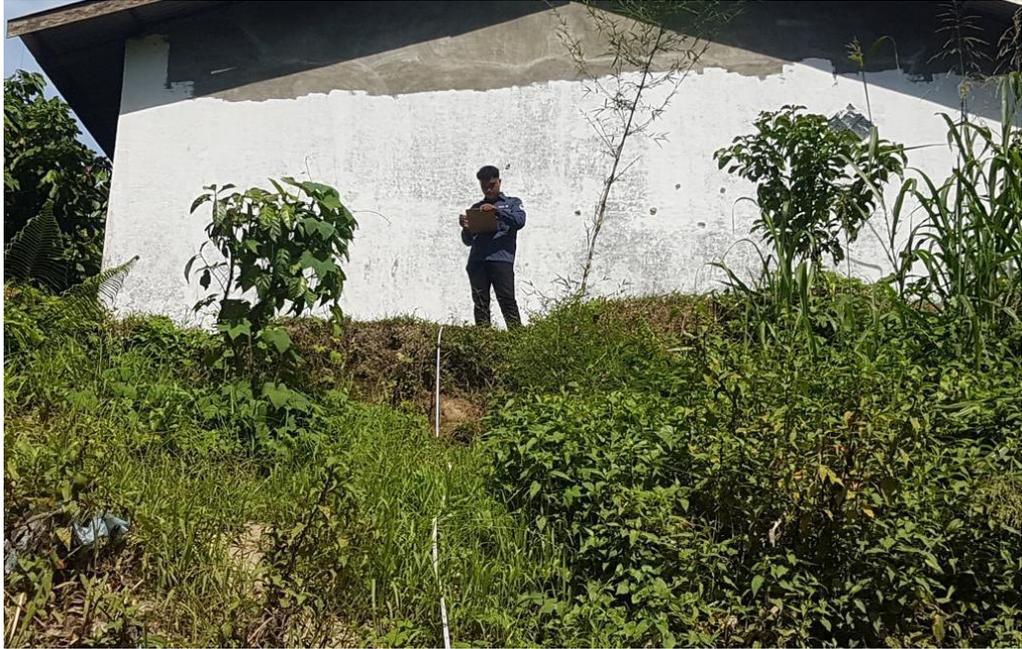
Gambar 4.3: Pengambilan data ukuran longsor.

- a. Lebar :17,2 meter
- b. Tinggi : 5 meter
- c. Panjang : 6 meter

Mengukur dimensi longsor seperti Panjang, lebar dan tinggi untuk menentukan dimensi sheet pile beton yang akan direkomendasikan sebagai upaya penanganan.

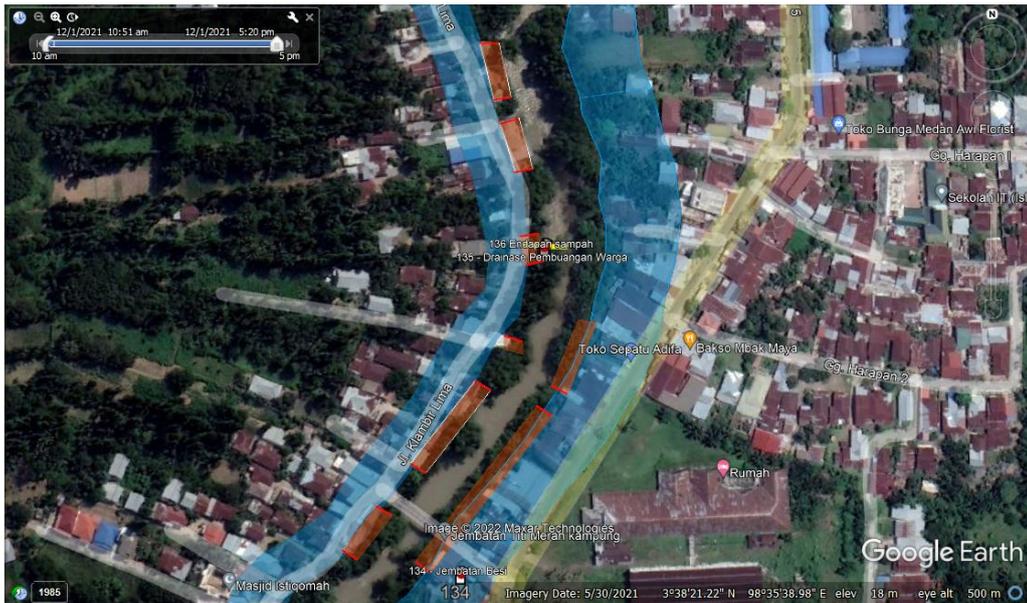
Gambar 4.14: Lokasi bangunan melewati batas garis sempadan

Bangunan yang melewati garis sempadan : 13 Rumah

Dengan menggunakan google earth dapat menentukan jarak dari garis sempadan sungai ke bangunan-bangunan yang berdiri di sekitar sungai. Dengan cara mengukur dari garis sempadan sungai hingga ke bangunan dan memberi tanda warna oranye sebagai tanda rumah yang perlu di relokasi. Sehingga memudahkan dalam pengumpulan data bangunan yang melewati batas garis sempadan sungai. Berikut rekomendasi bangunan yang perlu di relokasi.

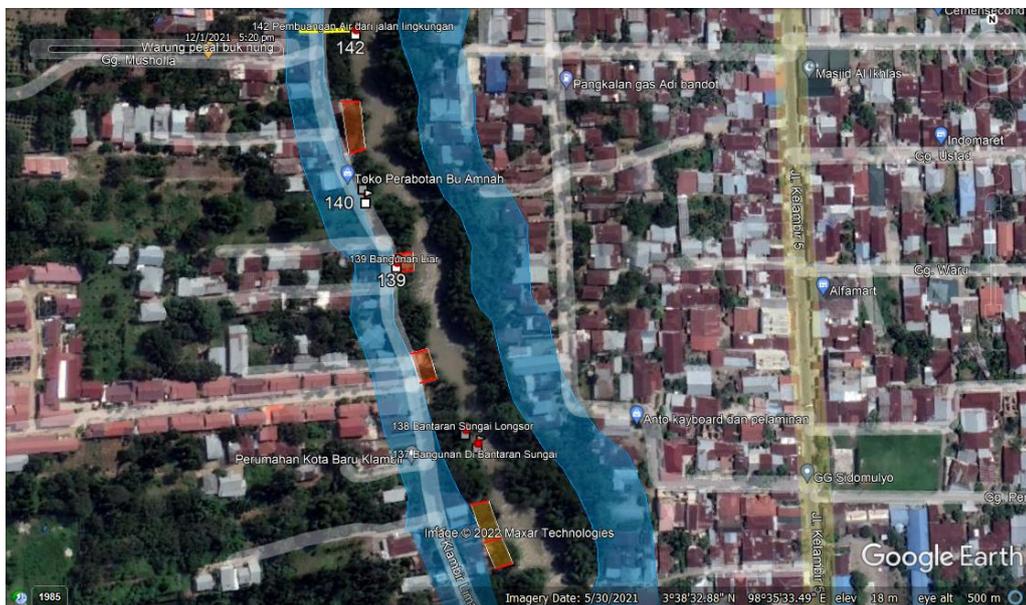
Gambar 4.15: Lokasi bangunan melewati batas garis sempadan

Bangunan yang melewati garis sempadan : 9 Rumah

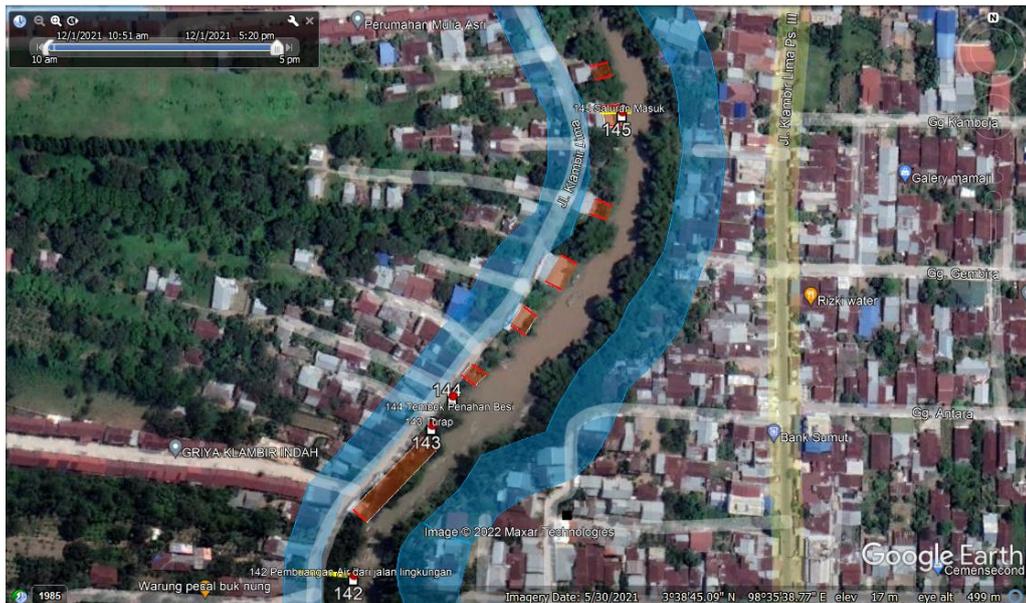
Gambar 4.16: Lokasi bangunan melewati batas garis sempadan

Bangunan yang melewati garis sempadan : 11Rumah

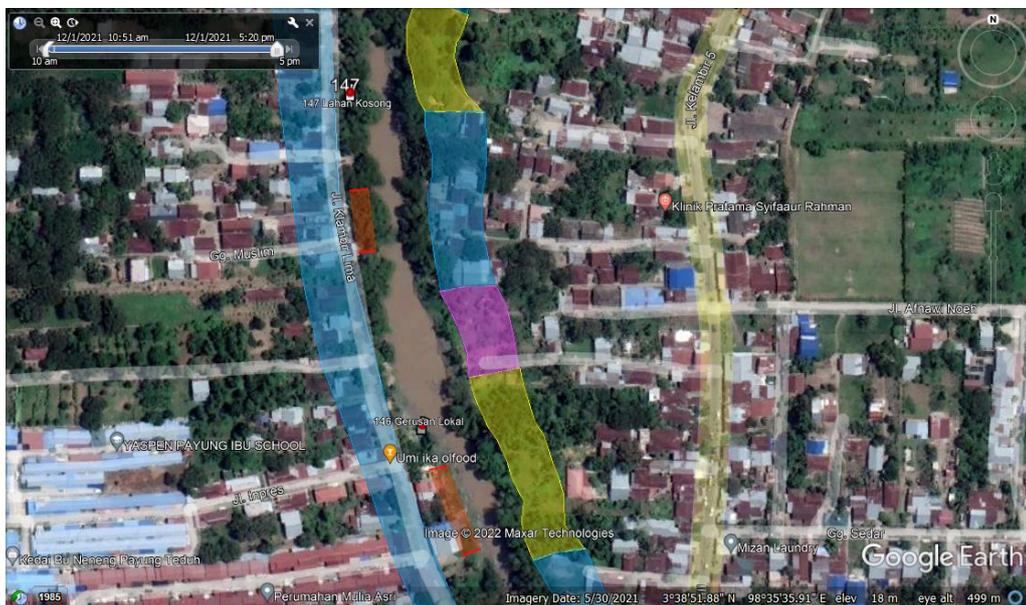
Gambar 4.17: Lokasi bangunan melewati batas garis sempadan

Bangunan yang melewati garis sempadan : 8 Rumah

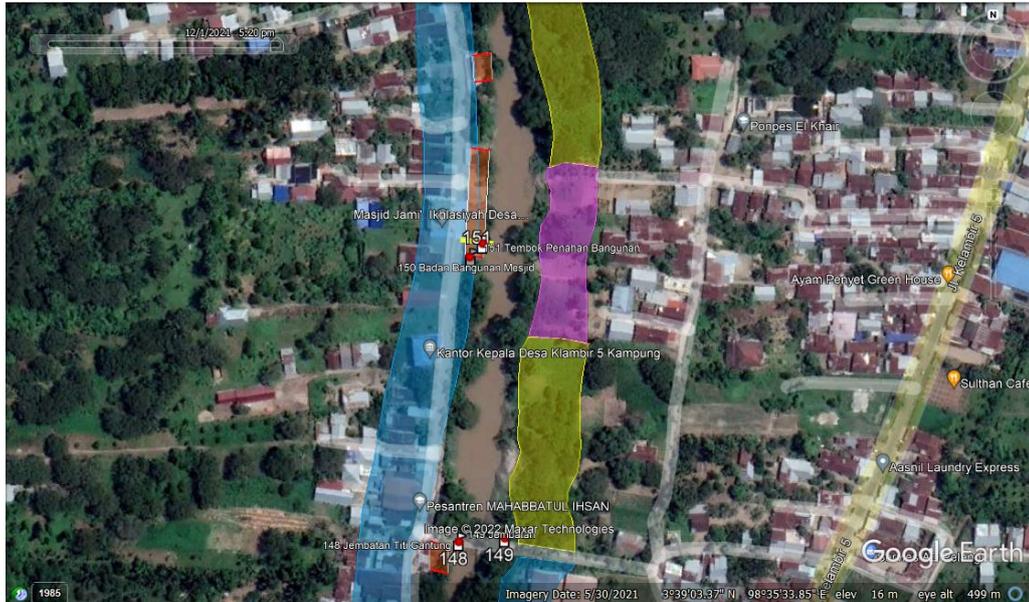
Gambar 4.18: Lokasi bangunan melewati batas garis sempadan

Bangunan yang melewati garis sempadan : 5 Rumah

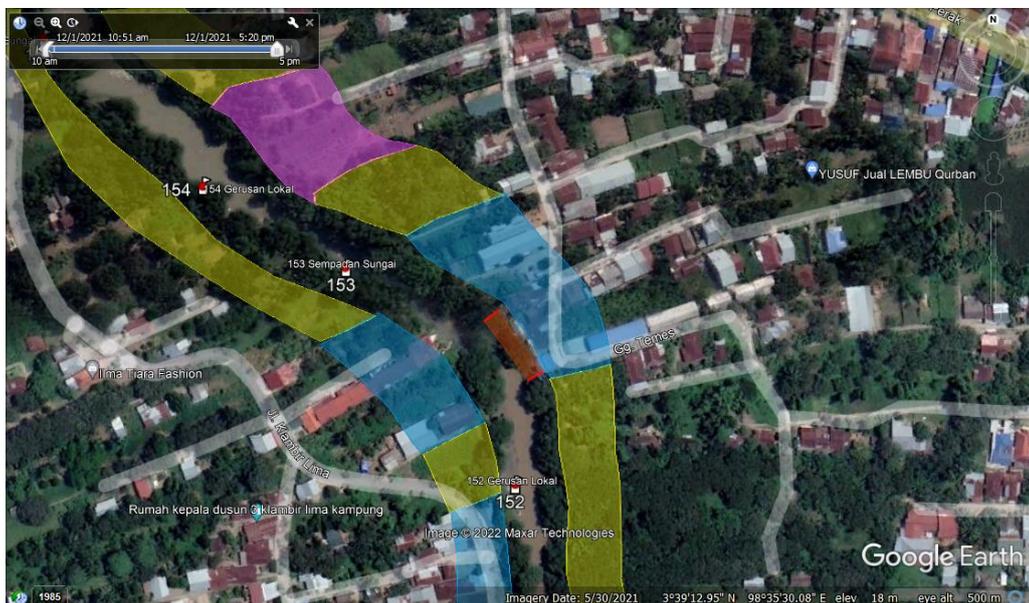
Gambar 4.19: Lokasi bangunan melewati batas garis sempadan

Bangunan yang melewati garis sempadan : 1 Rumah

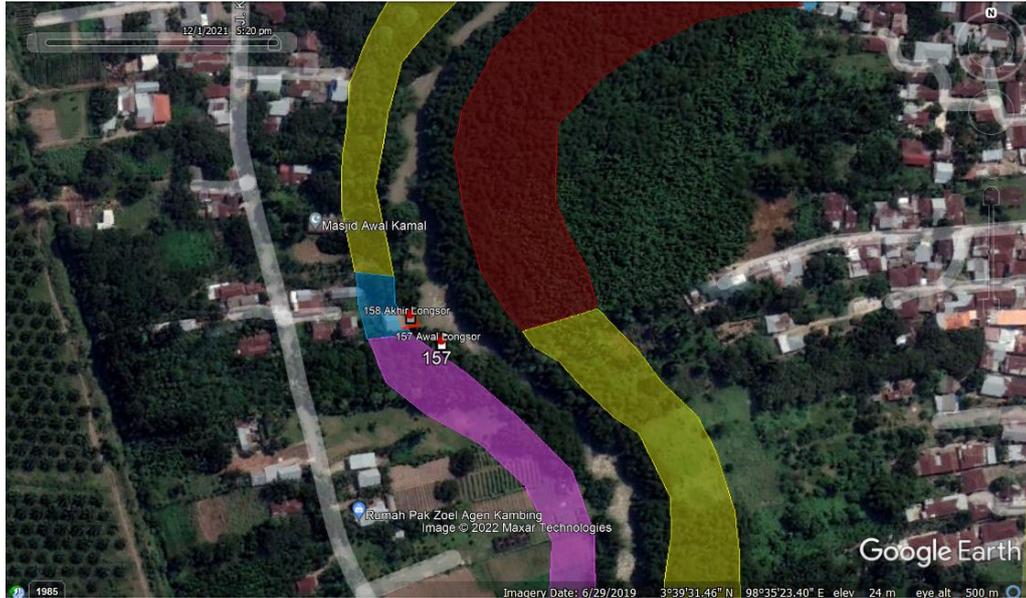
Gambar 4.20: Lokasi bangunan melewati batas garis sempadan

Bangunan yang melewati garis sempadan : 2 Rumah

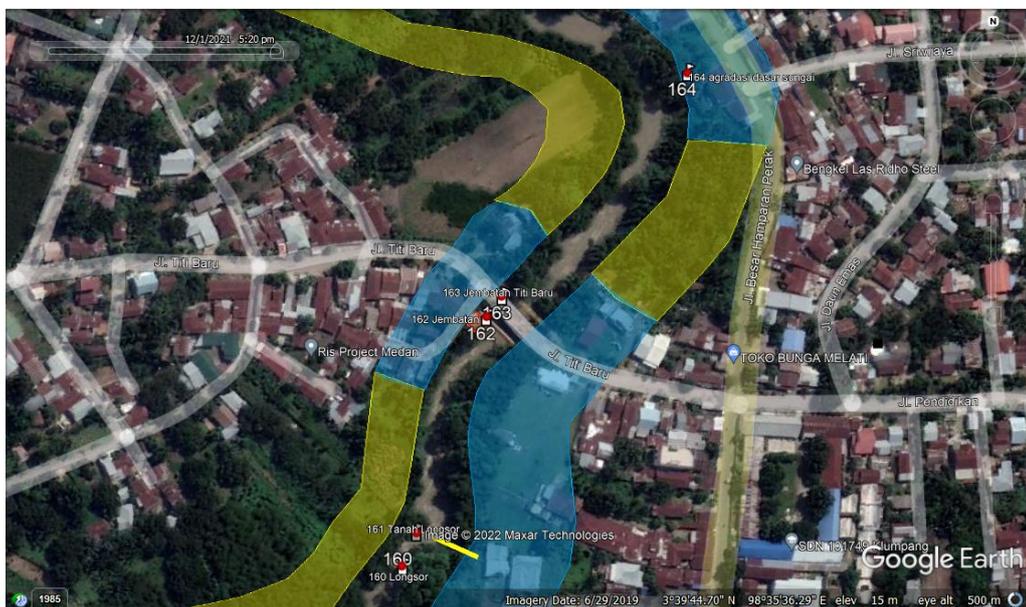
Gambar 4.21: Lokasi bangunan melewati batas garis sempadan

Bangunan yang melewati garis sempadan : 1 Rumah

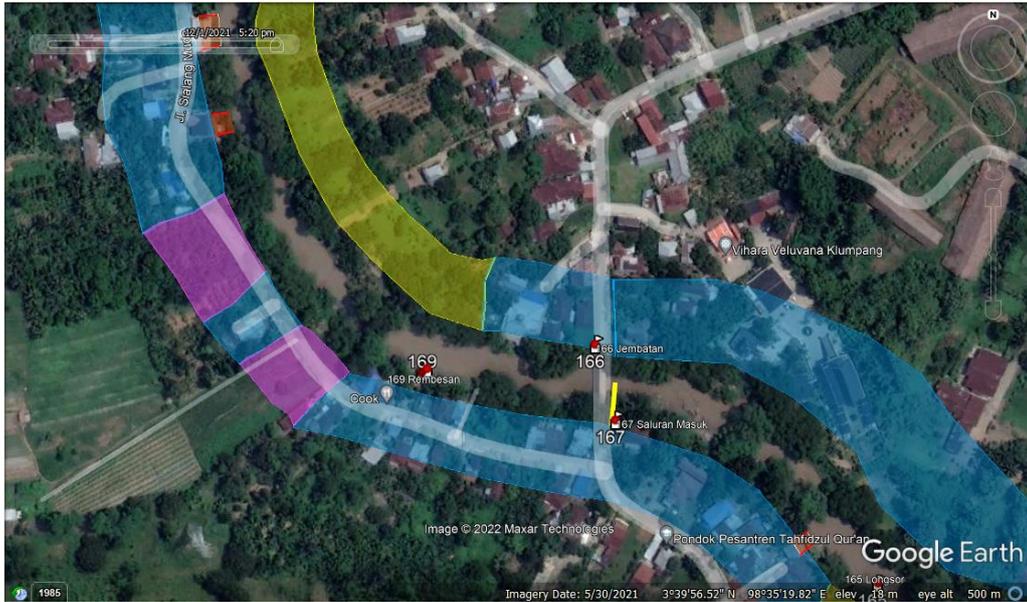
Gambar 4.22: Lokasi bangunan melewati batas garis sempadan

Bangunan yang melewati garis sempadan : 5 Rumah

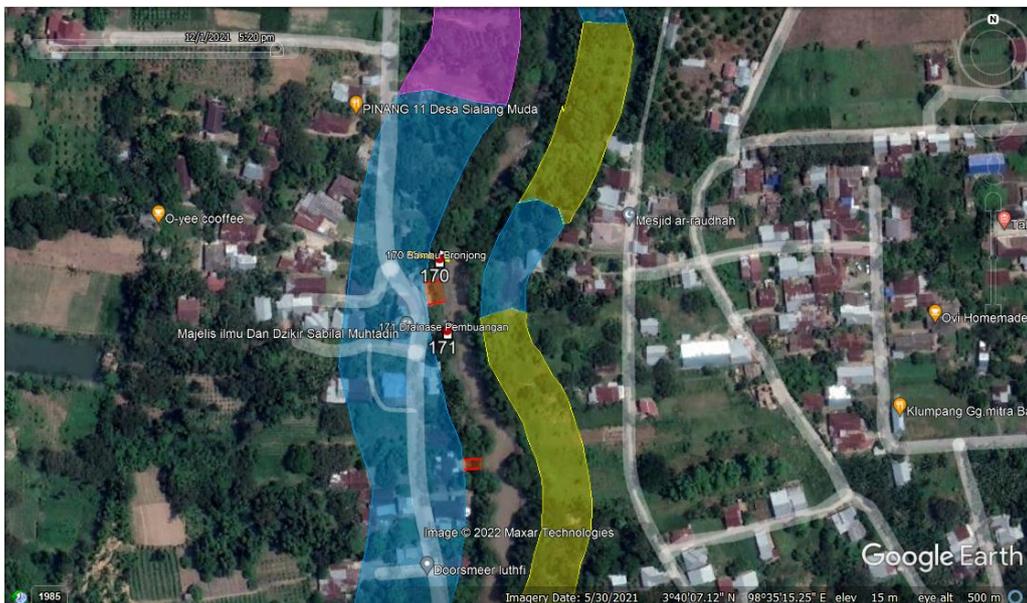
Gambar 4.23: Lokasi bangunan melewati batas garis sempadan

Bangunan yang melewati garis sempadan : 2 Rumah

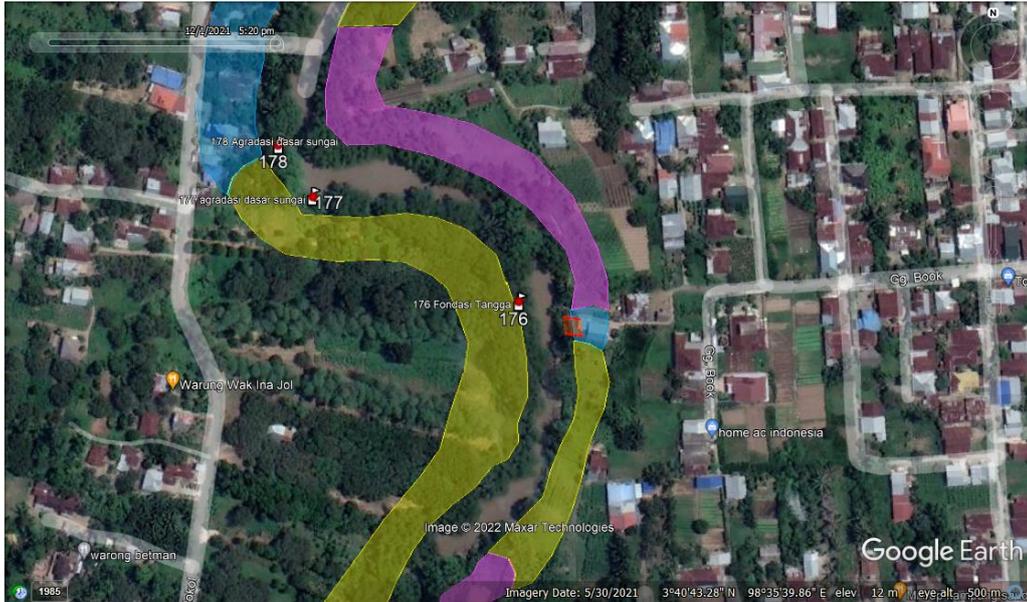
Gambar 4.24: Lokasi bangunan melewati batas garis sempadan

Bangunan yang melewati garis sempadan : 1 Rumah

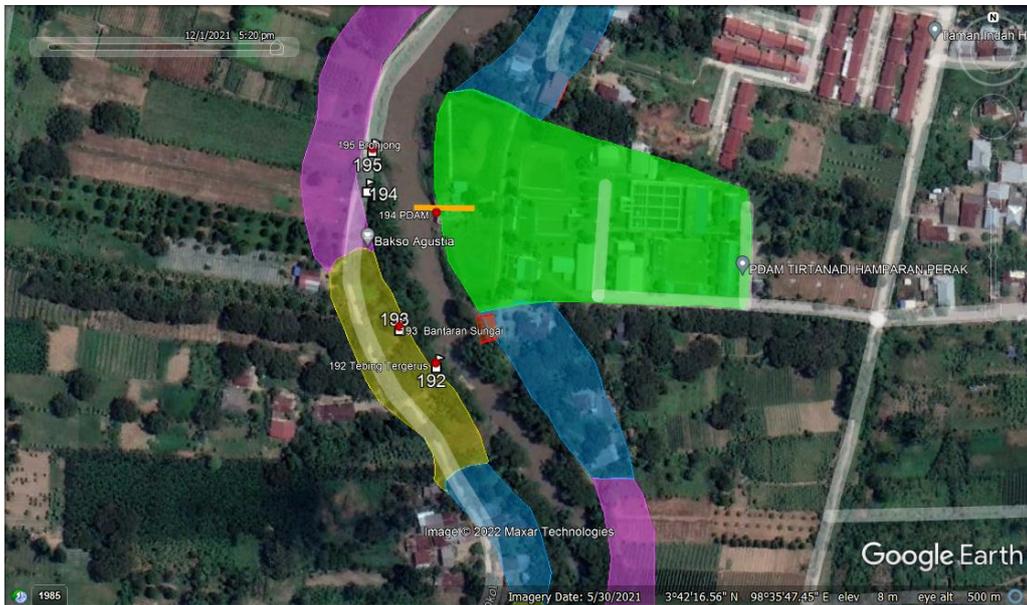
Gambar 4.25: Lokasi bangunan melewati batas garis sempadan

Bangunan yang melewati garis sempadan : 2 Rumah

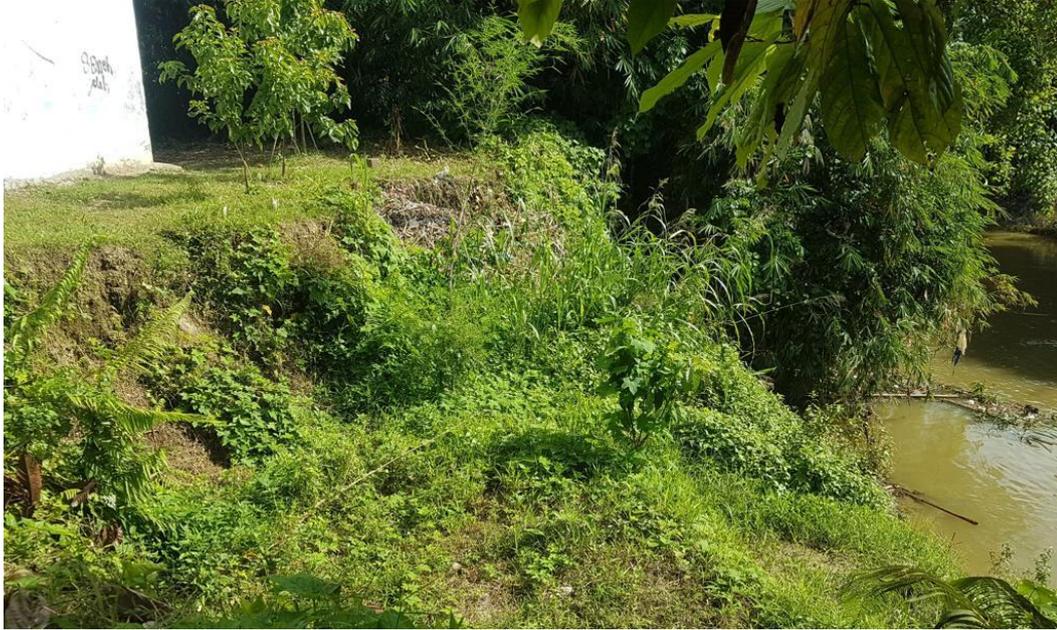
Gambar L.0.1: Lokasi longsor dititik 158 Desa Desa Tanjung Gusta, Kecamatan Sunggal, Kabupaten Deli Serdang
