## **TUGAS AKHIR**

### **ANALISIS TINGKAT KERUSAKAN PERKERASAN LENTUR DENGAN METODE *PAVEMENT CONDITION INDEX* PADA RUAS JALAN KL YOS SUDARSO**

*Diajukan Untuk Memenuhi Syarat Memperoleh Gelar Sarjana Teknik  
Sipil Pada Fakultas Teknik Universitas Muhammadiyah Sumatera  
Utara*

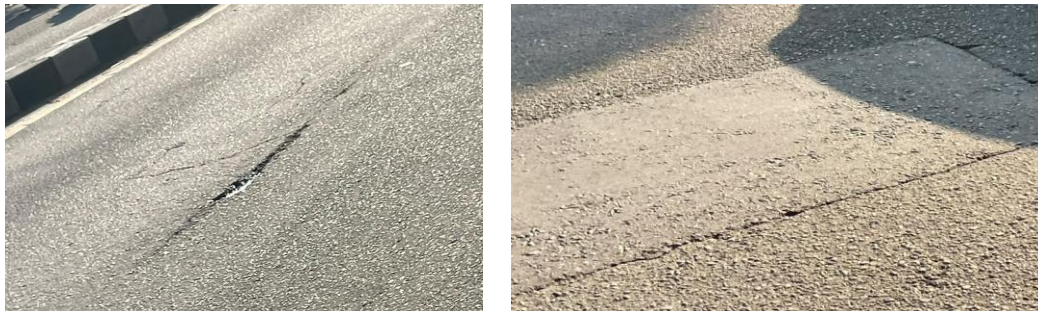
### RETAK MEMANJANG, TAMBALAN

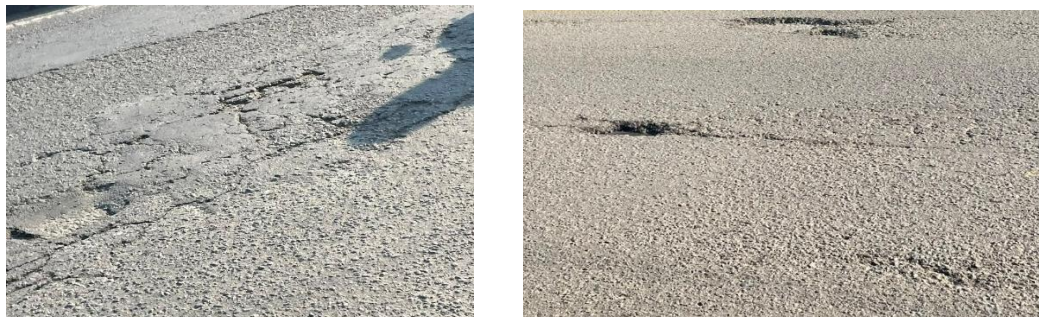
### RETAK BUAYA, LUBANG

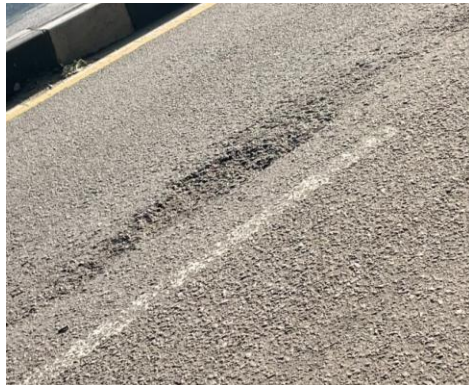
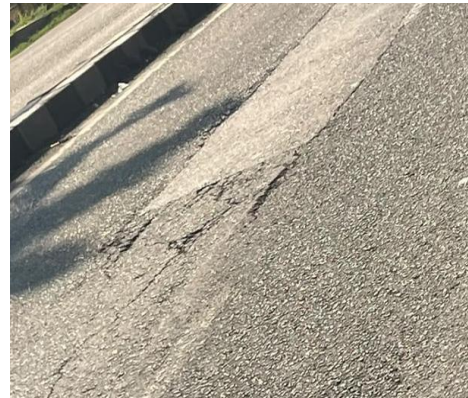
TAMBALAN, AMBLAS

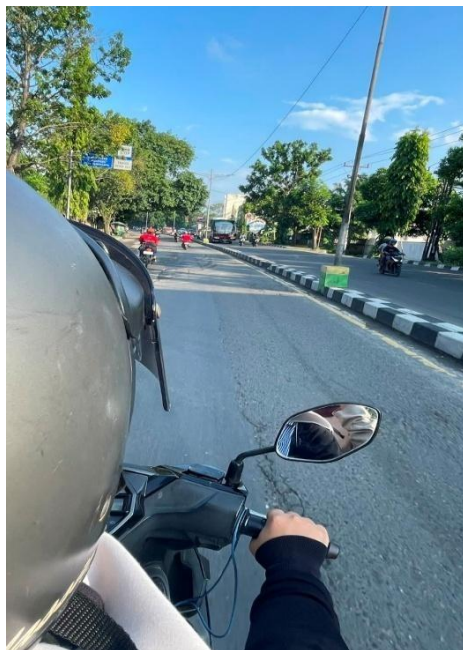
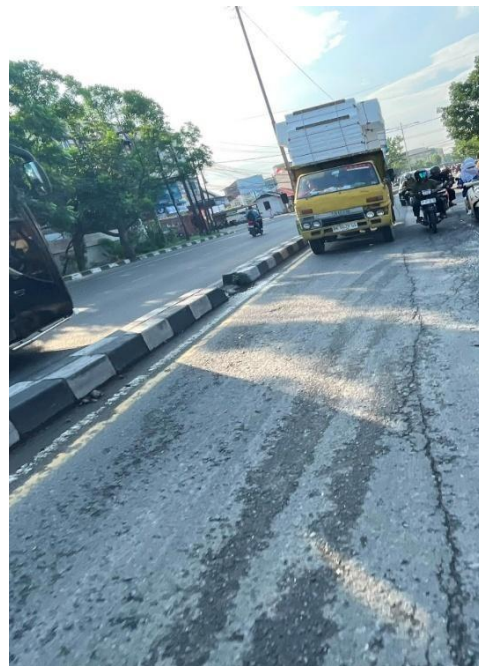
RETAK MEMANJANG

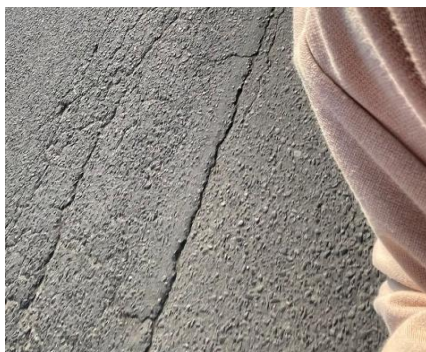
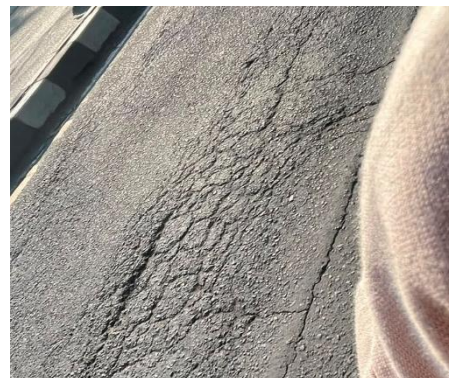
RETAK BUAYA

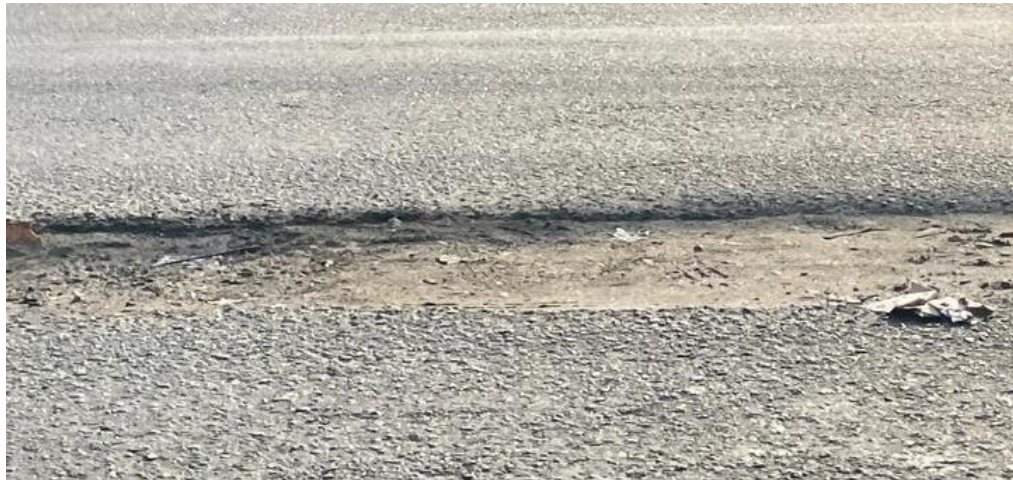
LUBANG

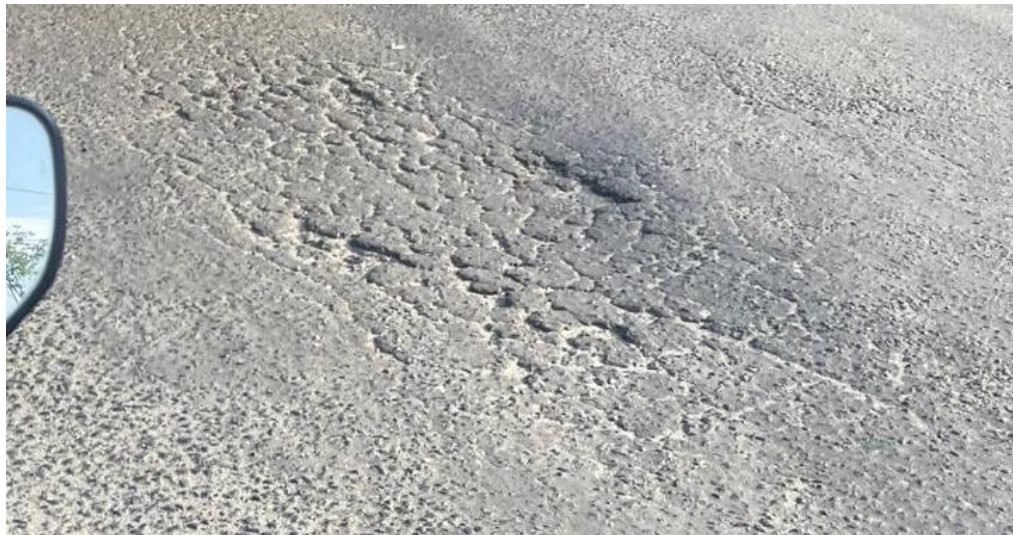
RETAK BUAYA

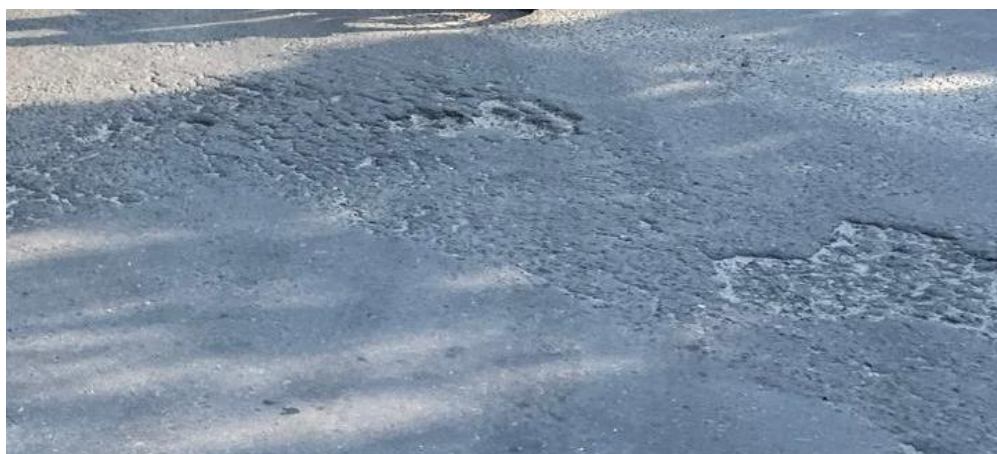
RETAK BUAYA

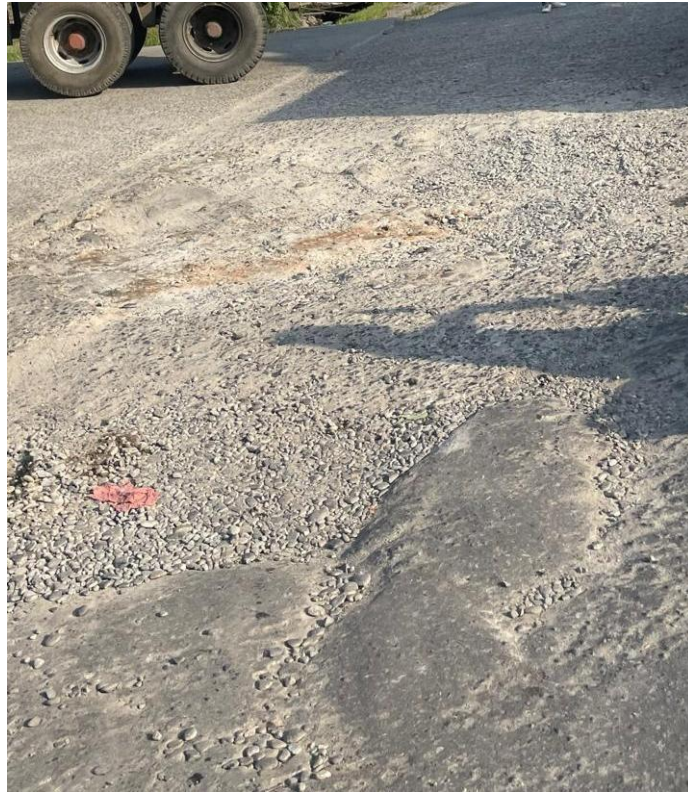
## PELEPASAN BUTIR

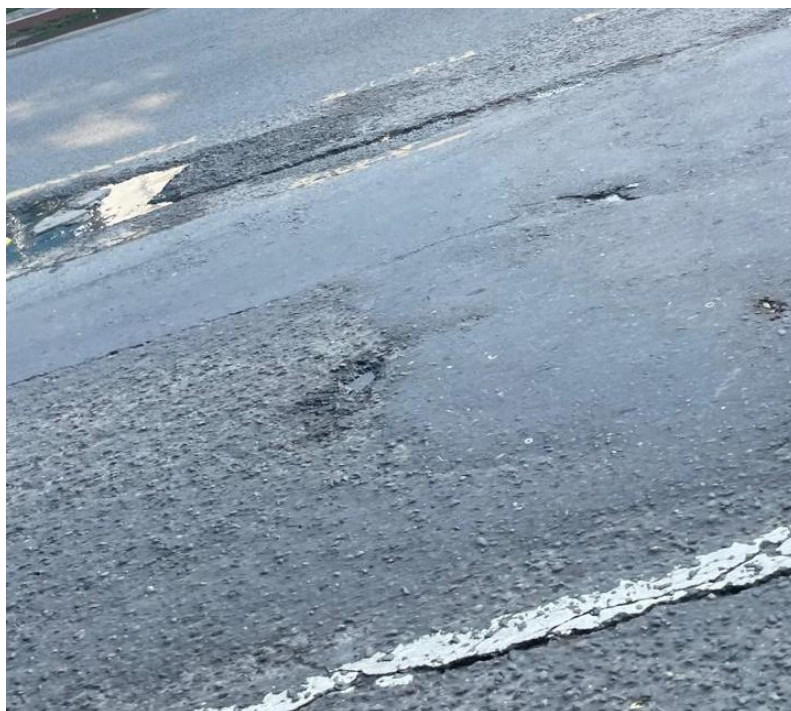
## TAMBALAN, LUBANG
