TUGAS AKHIR

**PENILAIAN KONDISI PERKERASAN LENTUR DENGAN
MENGUNAKAN METODE INDEKS KONDISI
PERKERASAN PADA RUAS JALAN K.L YOS SUDARSO
MEDAN
(Studi Kasus)**

**PROGRAM STUDI TEKNIK SIPIL
FAKULTAS TEKNIK
UNIVERSITAS MUHAMMADIYAH SUMATERA UTARA
MEDAN
2017**

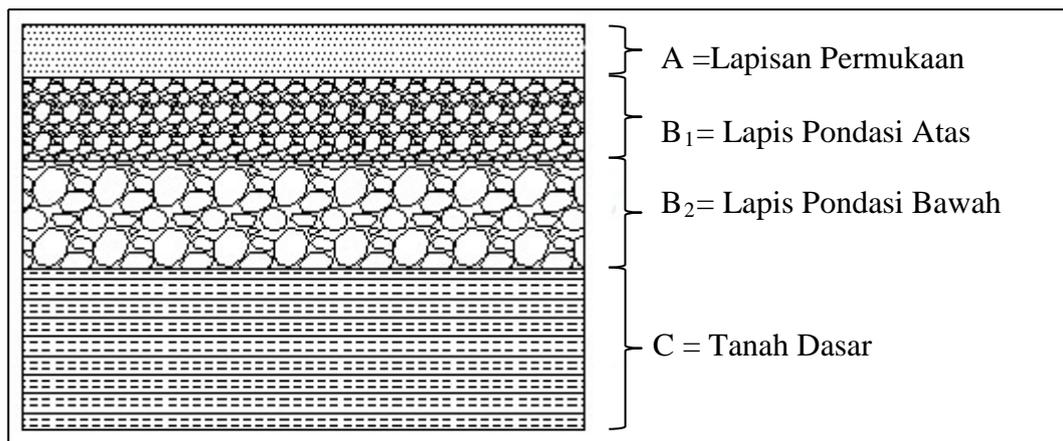
Susunan perkerasan jalan yang digunakan pada umumnya terdiri dari 3 (tiga) lapisan diatas tanah dasar (*sub grade*) seperti pada Gambar 2.1.

Gambar 2.1: Susunan perkerasan lentur.

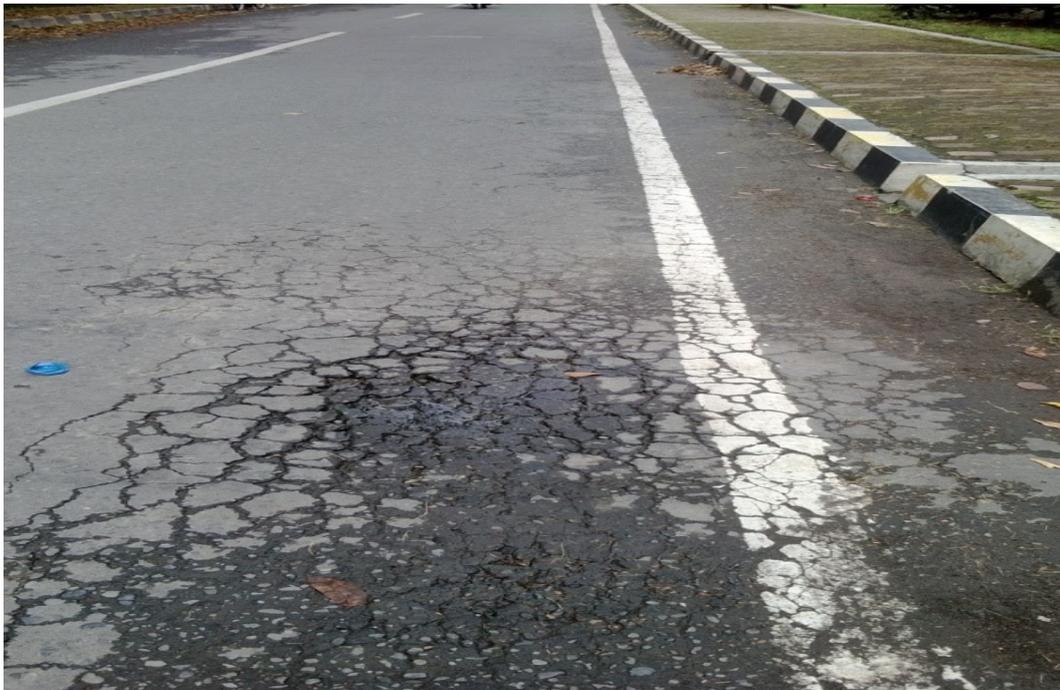
Apabila air tanah terkendali, maka pengaruhnya terhadap tanah dasar akan terjadi *swelling* (pencairan tanah keras yang mulanya masih utuh), sehingga lapisan tidak memiliki kekuatan untuk menahan tekanan beban yang diterima. Akibatnya terjadilah penurunan badan jalan, selanjutnya badan jalan akan mengalami retak-retak halus, maka lama-kelamaan akan berkembang menjadi retak-retak yang menyerupai kulit buaya. Selain itu pula disebabkan oleh drainase yang tidak baik/tidak ada sehingga air yang meluap masuk ke bahu jalan akan masuk ke badan jalan menyebabkan konstruksi jalan mengalami penurunan kualitas sehingga mempercepat terjadinya kerusakan badan jalan. Untuk lebih jelasnya kerusakan dapat dilihat pada Gambar 2.2.

Gambar 2.2: Retak kulit buaya (Bina Marga, 1983).

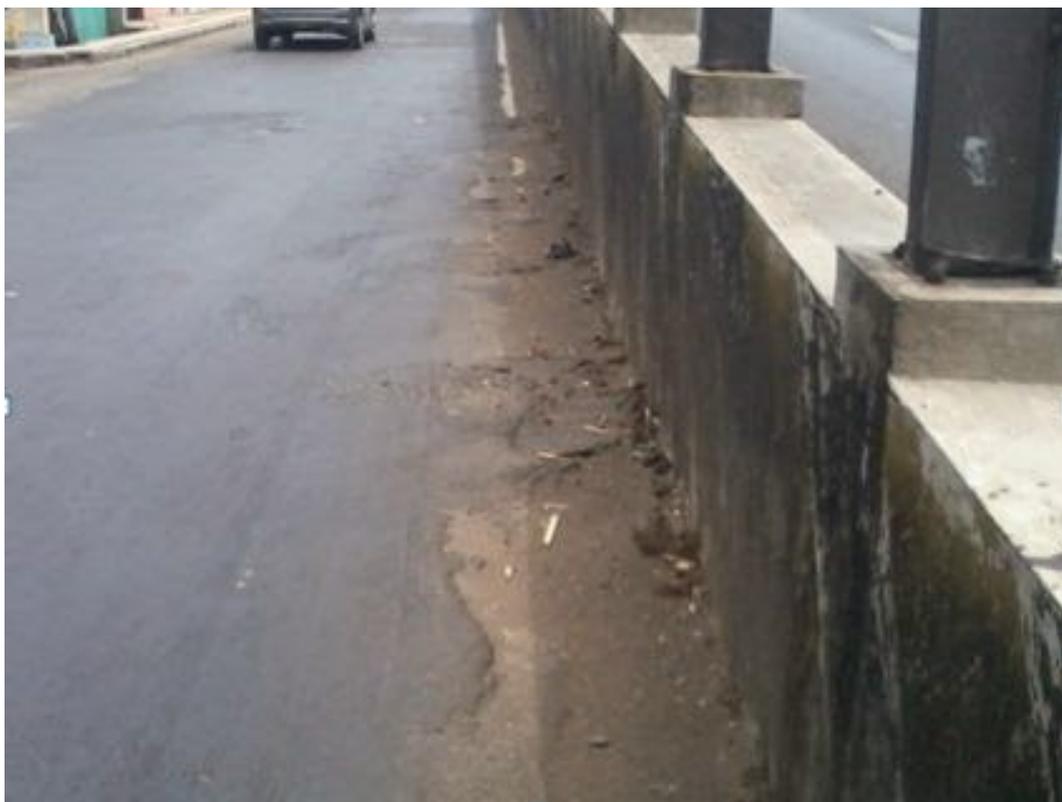
Tingkat kerusakan dibagi menjadi kerusakan ringan yang ditandai dengan permukaan jalan yang hitam, aspal tidak menempel pada roda kendaraan, kerusakan sedang yang ditandai dengan permukaan aspal hitam, aspal menempel pada kendaraan selama beberapa minggu dalam setahun, kerusakan berat yang ditandai dengan permukaan yang berwarna hitam dan terdapat jejak roda kendaraan akibat aspal yang menempel pada roda kendaraan seperti Gambar 2.3.

Gambar 2.3: Kegemukan (Bina Marga, 1983).

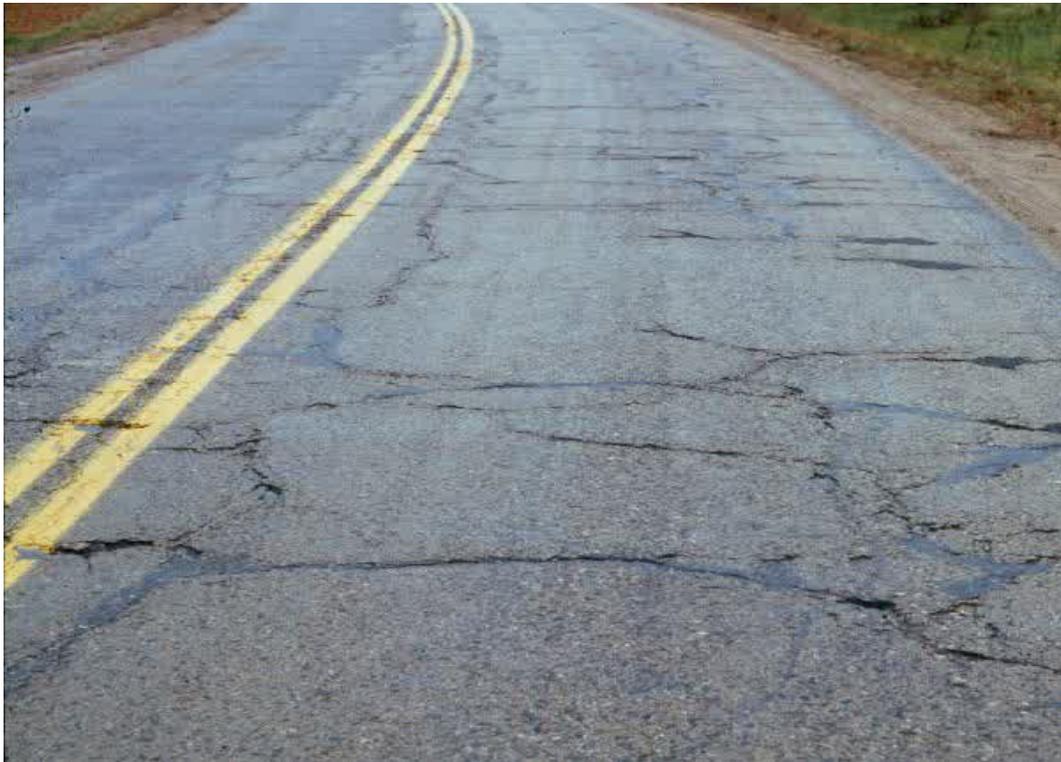
buaya. Retak blok ini tidak hanya terjadi di daerah yang mengalami arus lalu lintas berulang, tetapi juga dapat terjadi di daerah yang jarang dilalui arus lalu lintas, lihat Gambar 2.4.

Gambar 2.4: Retak blok (Bina Marga, 1983).

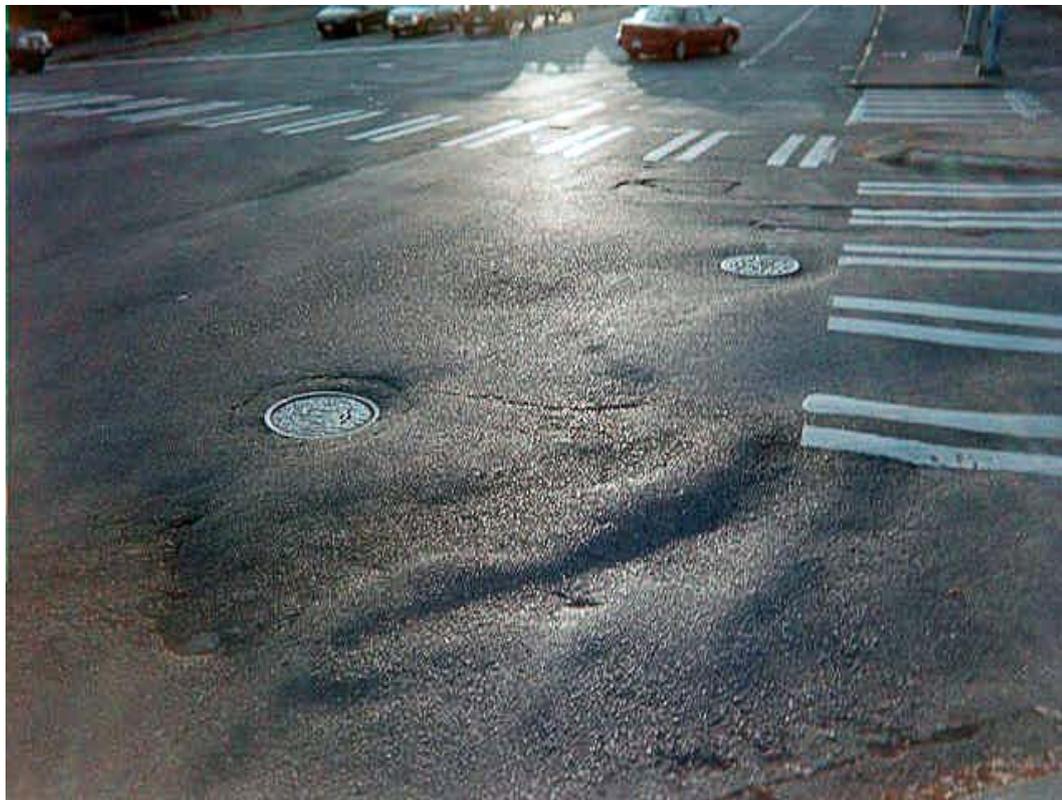
Gambar 2.5: Keriting (Bina Marga, 1983).

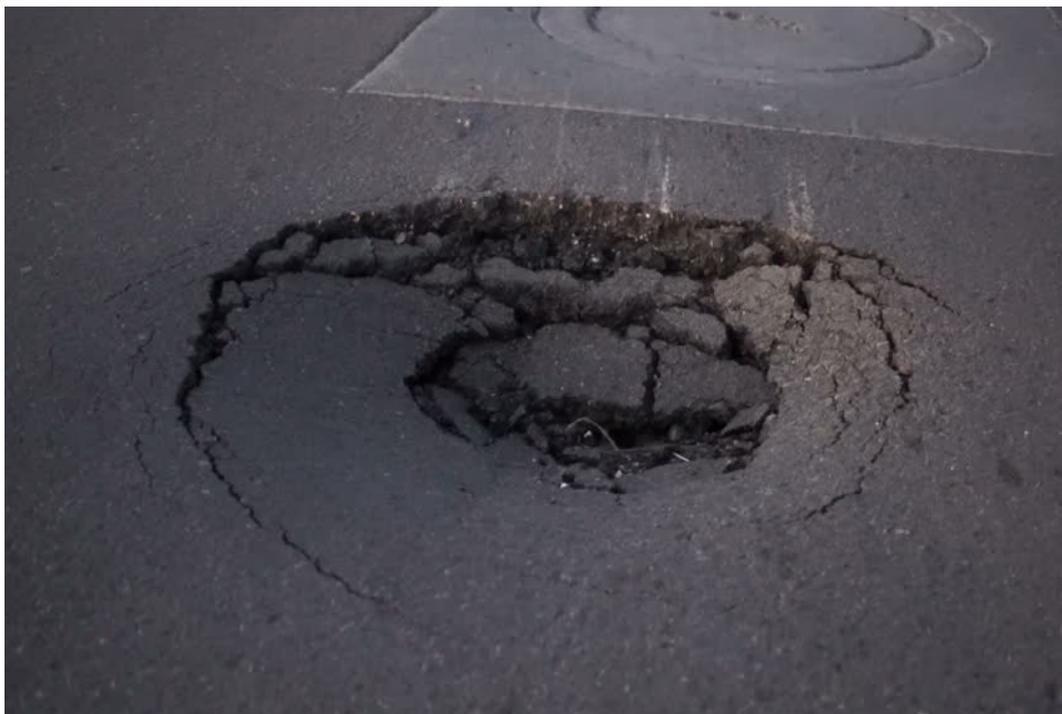
Gambar 2.6: Amblas (Bina Marga, 1983).

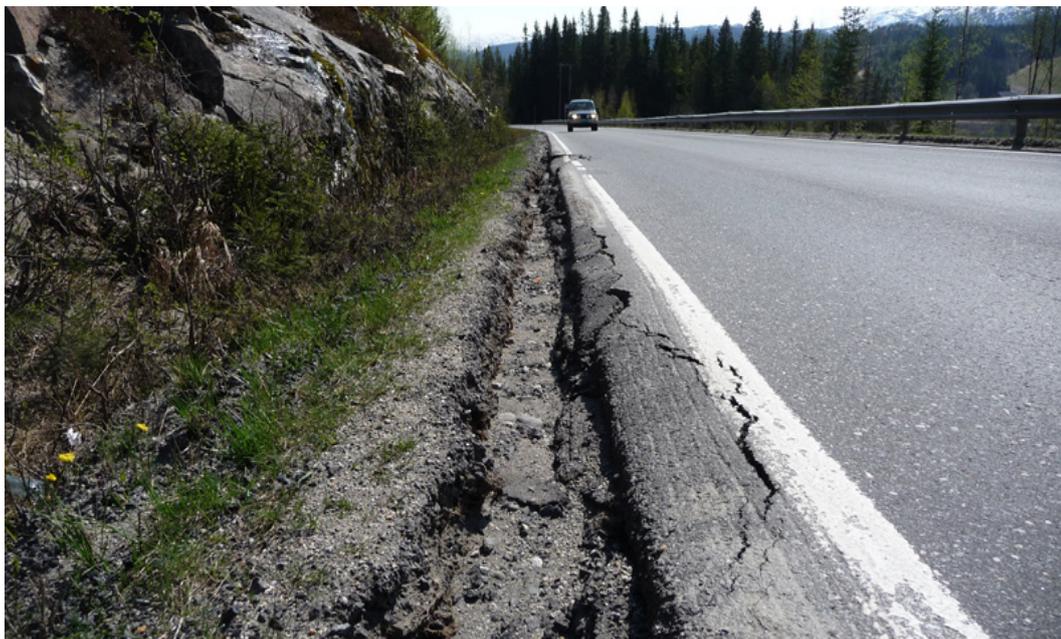
tumbuh di tepi perkerasan dapat pula menjadi sebab terjadinya retak pinggir ini. Di lokasi retak, air dapat meresap yang dapat semakin merusak lapisan permukaan. Retak dapat diperbaiki dengan mengisi celah dengan campuran aspal cair dan pasir. Perbaikan drainase harus dilakukan, bahu diperlebar dan dipadatkan. Jika pinggir perkerasan mengalami penurunan, elevasi dapat diperbaiki dengan mempergunakan *hotmix*. Retak ini lama kelamaan akan bertambah besar disertai dengan terjadinya lubang-lubang seperti Gambar 2.7.

Gambar 2.7: Retak pinggir (Bina Marga, 1983).

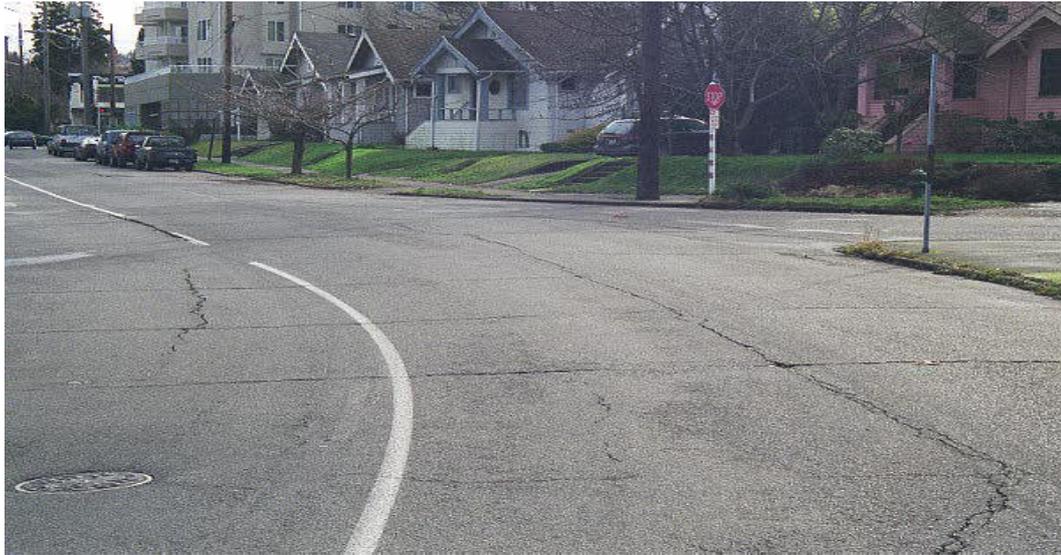
Retak refleksi, retak memanjang, melintang, diagonal atau membentuk kotak. Terjadi pada lapis tambahan (*overlay*) yang menggambarkan pola retakan dibawahnya. Retak refleksi dapat terjadi jika retak pada perkerasan lama tidak diperbaiki secara baik sebelum pekerjaan tambahan dilakukan. Retak refleksi dapat pula terjadi jika terjadi gerakan vertikal/horizontal dibawah lapis tambahan sebagai akibat perubahan kadar air pada jenis tanah yang ekspansif. Untuk retak memanjang, melintang dan diagonal perbaikan dapat dilakukan dengan mengisi celah dengan campuran aspal cair dan pasir. Untuk retak berbentuk kotak perbaikan dilakukan dengan membongkar dan melapis kembali dengan bahan yang sesuai seperti Gambar 2.8.

Gambar 2.8: Retak Refleksi (Bina Marga, 1983).

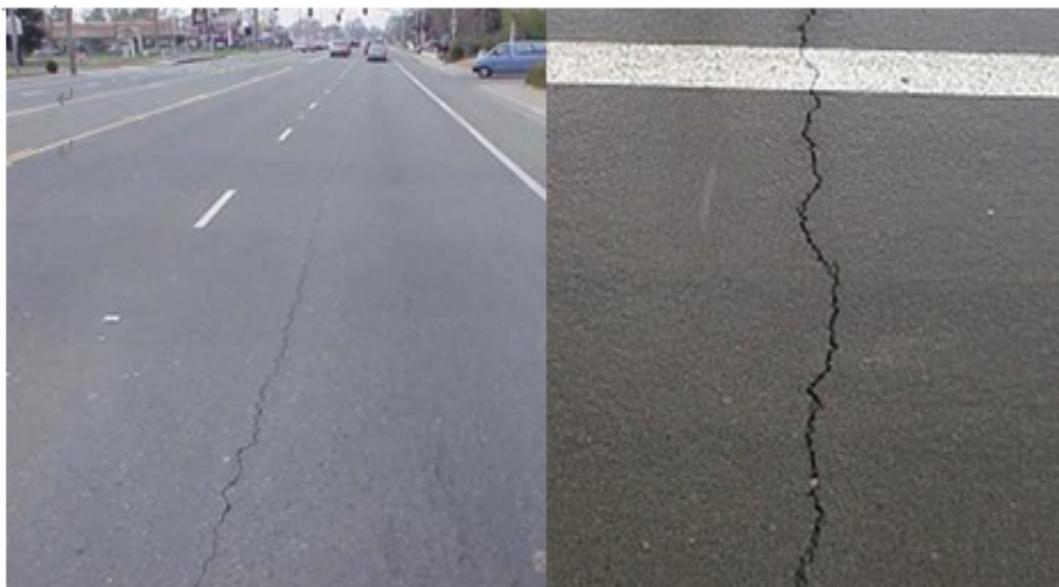
Retak memanjang merupakan retak yang terjadi searah dengan sumbu jalan, sedangkan retak melintang merupakan retak yang terjadi tegak lurus sumbu jalan. Retak ini disebabkan oleh kesalahan pelaksanaan, terutama pada sambungan perkerasan atau pelebaran, dan juga dapat disebabkan penyusutan permukaan aspal akibat suhu rendah atau pengerasan aspal bisa dilihat pada Gambar 2.9. dan ntuk lebih jelasnya lihat Tabel 2.4.

Gambar 2.9: Retak Memanjang/Melintang (Bina Marga, 1983).

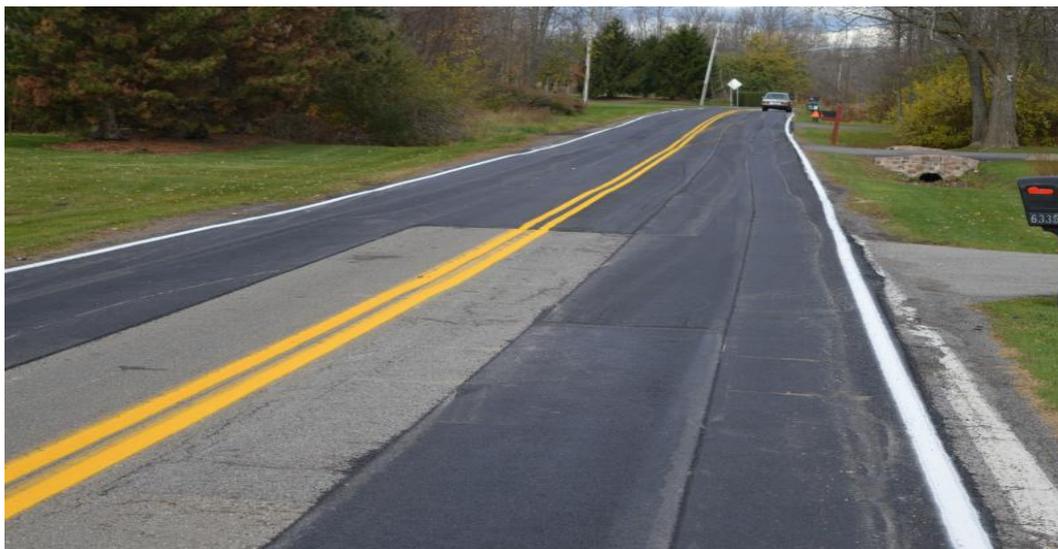
Gambar 2.10: Tambalan (Bina Marga, 1983).

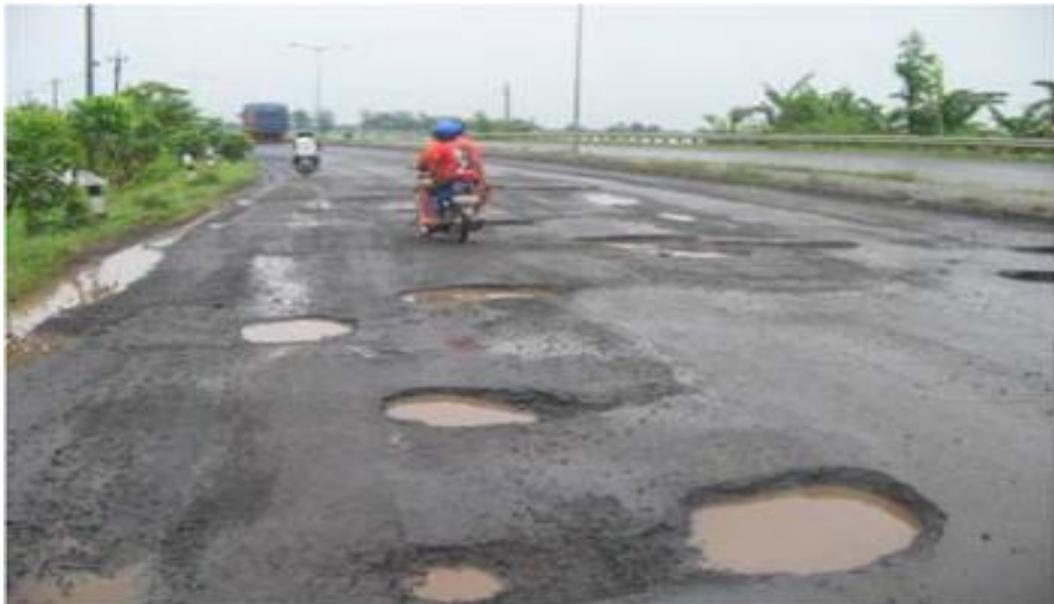
Gambar 2.11: Lubang (Bina Marga, 1983).

- Untuk lubang yang dangkal (<20 mm), lakukan metode perbaikan perataan.
- Untuk lubang yang >20 mm, lakukan metode perbaikan penambalan lubang.

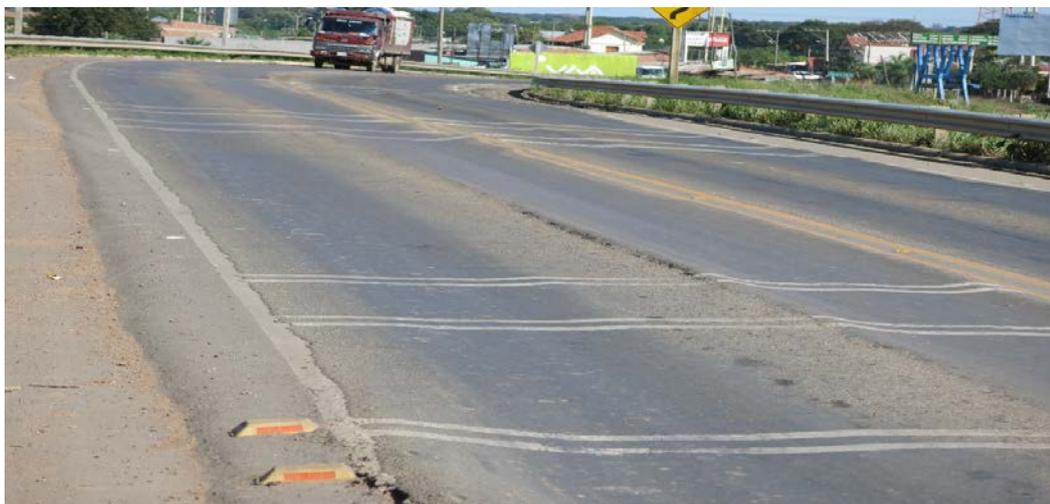
Gambar 2.12: Alur (Bina Marga, 1983).

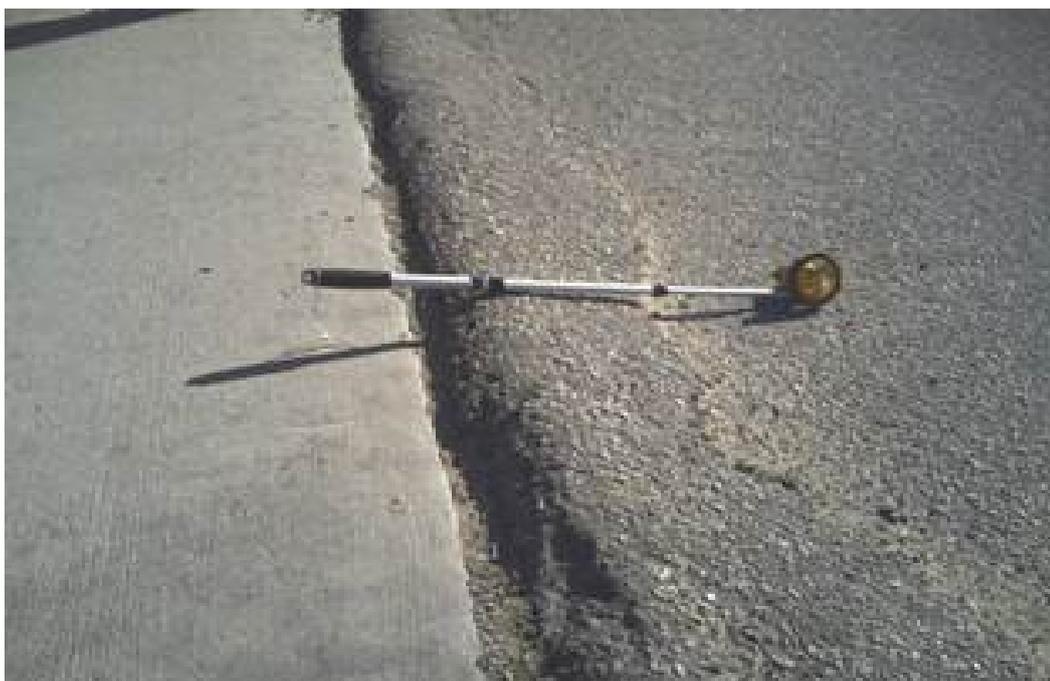
Gambar 2.13: Sungkur (Bina Marga, 1983)

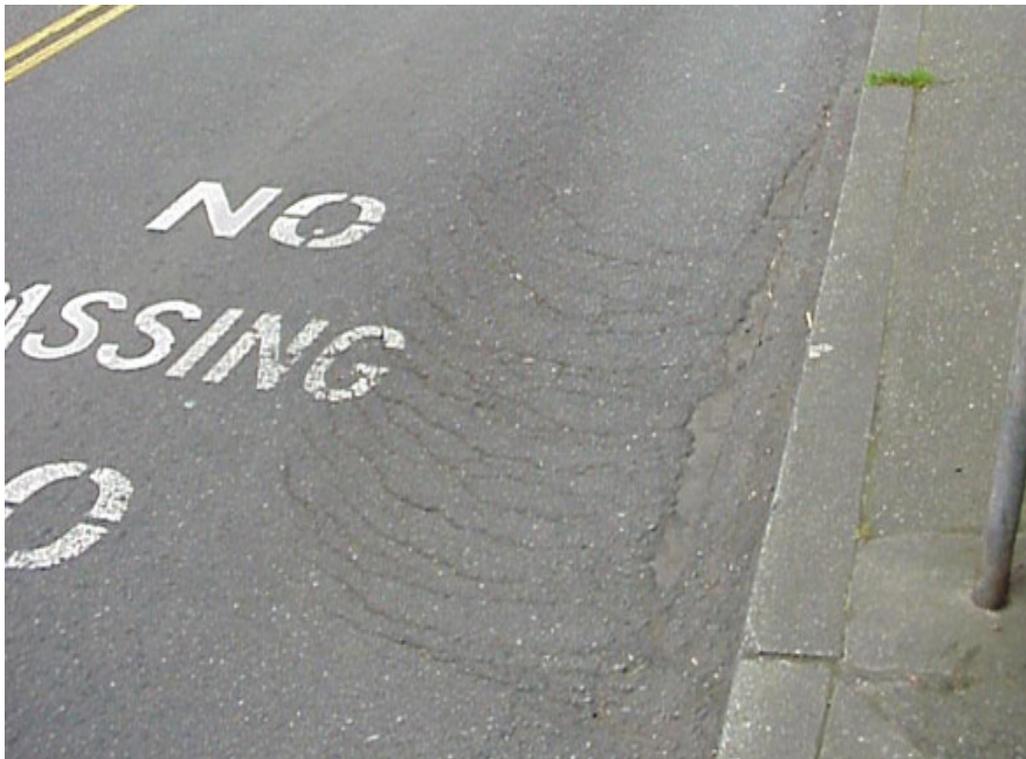
Retak slip adalah retak yang bentuknya melengkung seperti bulan sabit. Hal ini terjadi disebabkan oleh kurang baiknya ikatan antar lapis permukaan dan lapis dibawahnya. Kurang baiknya ikatan dapat disebabkan oleh adanya debu, minyak air, atau benda *non adhesive* lainnya, atau akibat tidak diberinya *take coat* sebagai bahan pengikat antar kedua lapisan. Retak selip pun dapat terjadi akibat terlalu banyaknya pasir dalam campuran lapisan permukaan, atau kurang baiknya pemadatan lapisan permukaan seperti pada Gambar 2.14. Perbaikan dapat dilakukan dengan membongkar bagian yang rusak dengan dan menggantikannya dengan lapisan yang lebih baik.

Gambar 2.14: Retak Slip (Bina Marga, 1983).

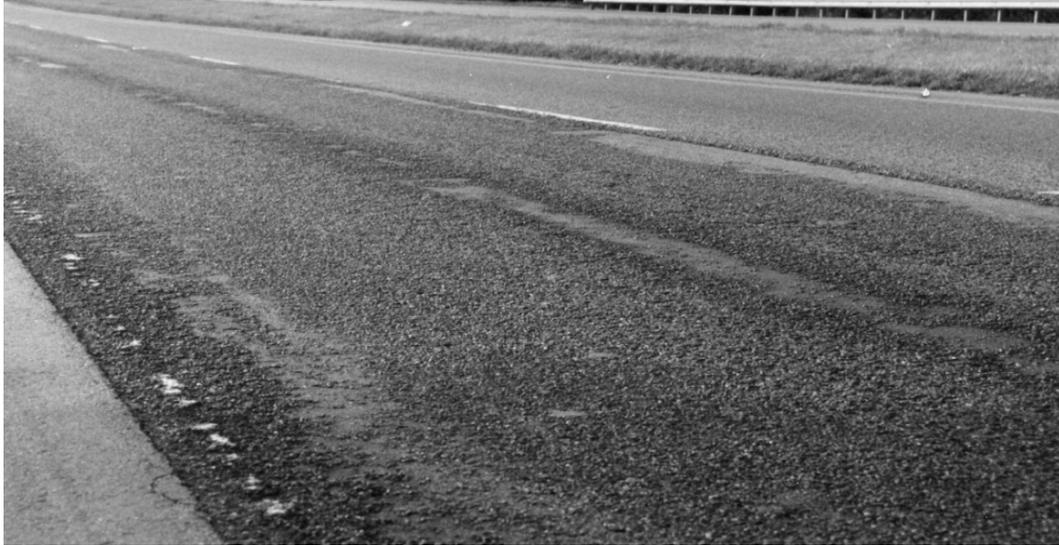
setelah lapisan tersebut dibersihkan, dan dikeringkan seperti terlihat pada Gambar 2.15.

Gambar 2.15: Pelepasan butir (Bina Marga, 1983).

Pelepasan butir dapat terjadi secara meluas dan mempunyai efek serta disebabkan oleh hal yang sama dengan lubang. Dapat diperbaiki dengan memberikan lapisan tambahan diatas lapisan yang mengalami pelepasan butir

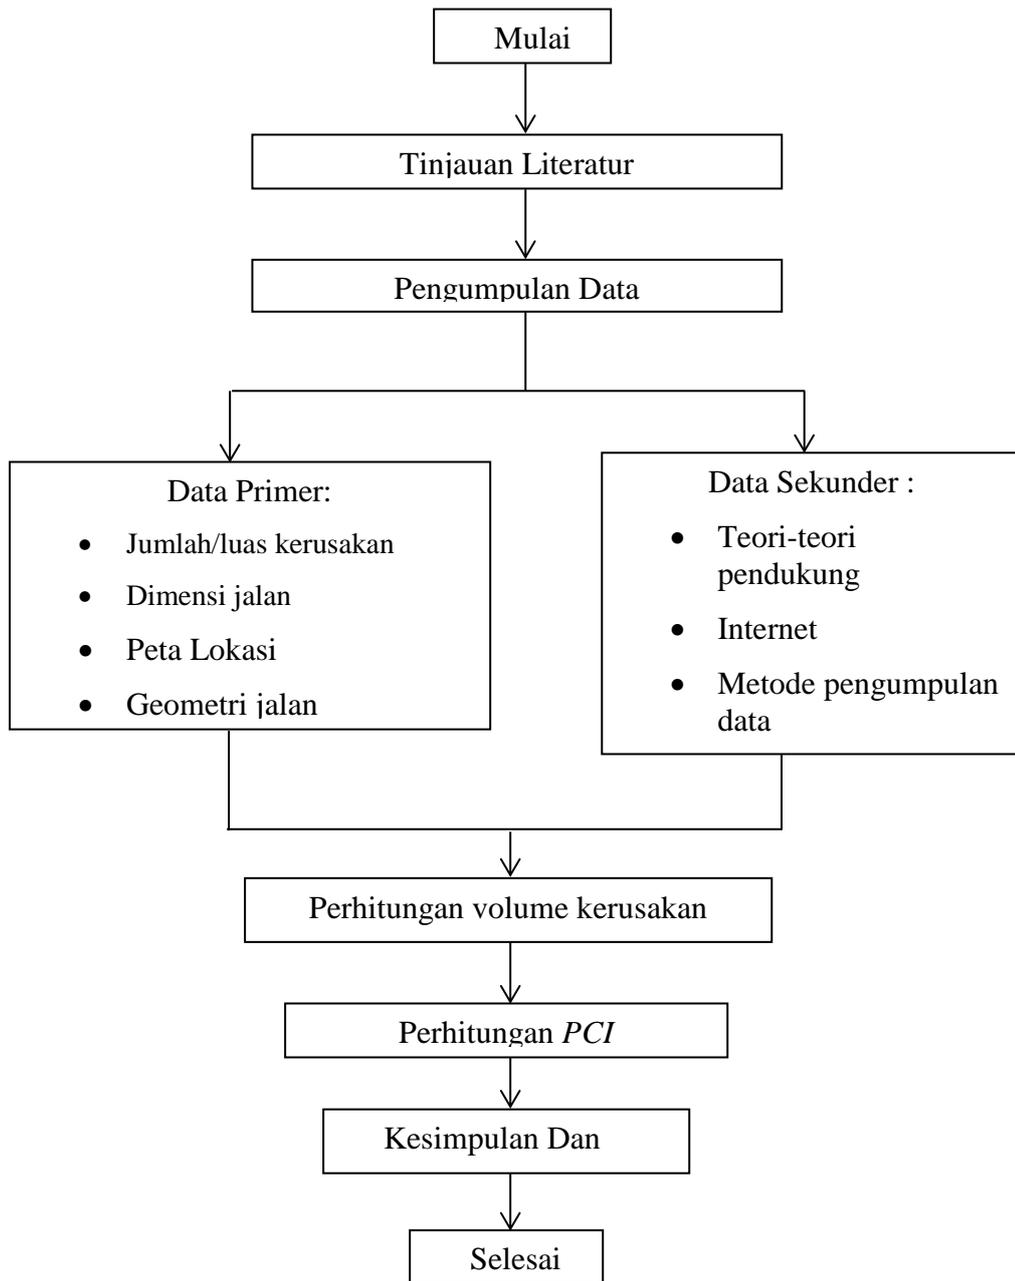
Gambar 3.1: Diagram alir penelitian.

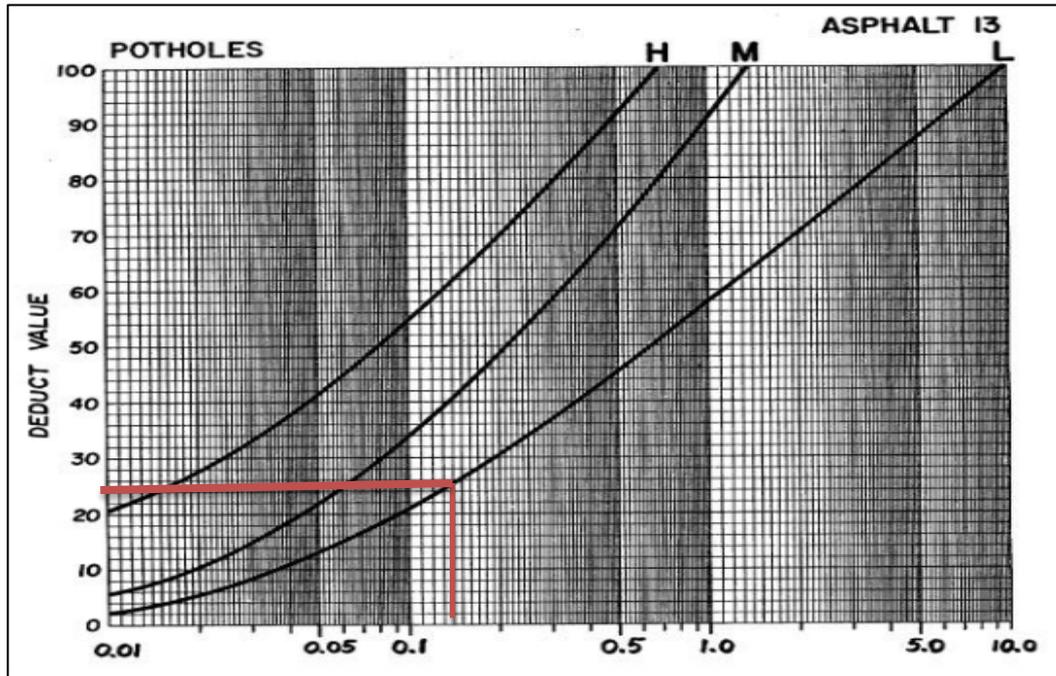
Gambar 4.1: Grafik DV untuk kerusakan lubang (Shahin,1994).

Dari grafik di atas didapat nilai pengurang untuk lubang adalah: 24

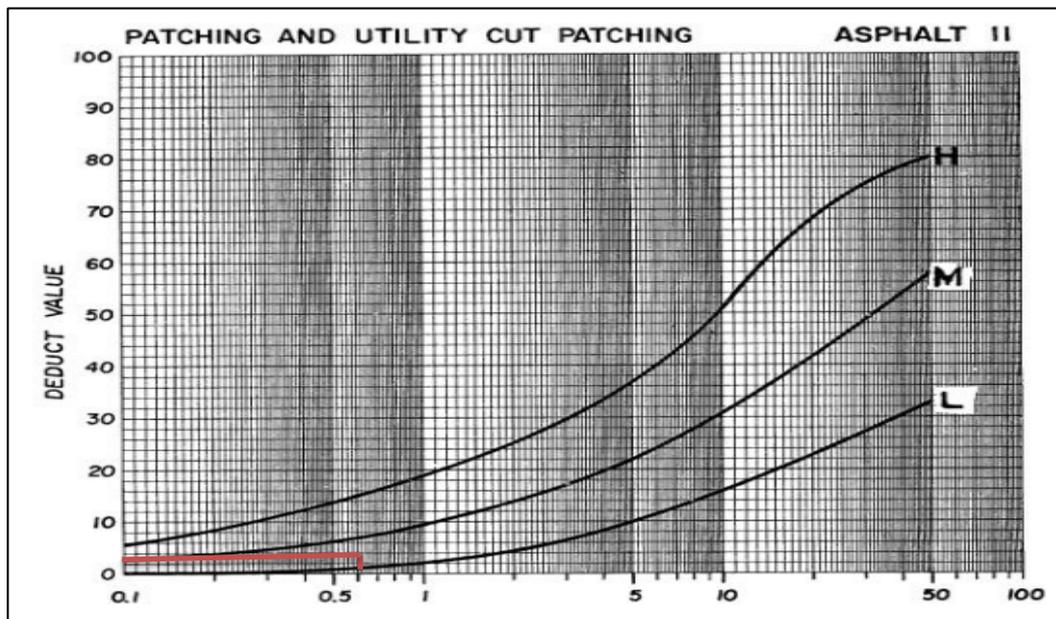
Gambar 4.2: Grafik DV untuk kerusakan tambalan (Shahin,1994).

Dari grafik diatas didapat nilai pengurang untuk kerusakan tambalan adalah:2

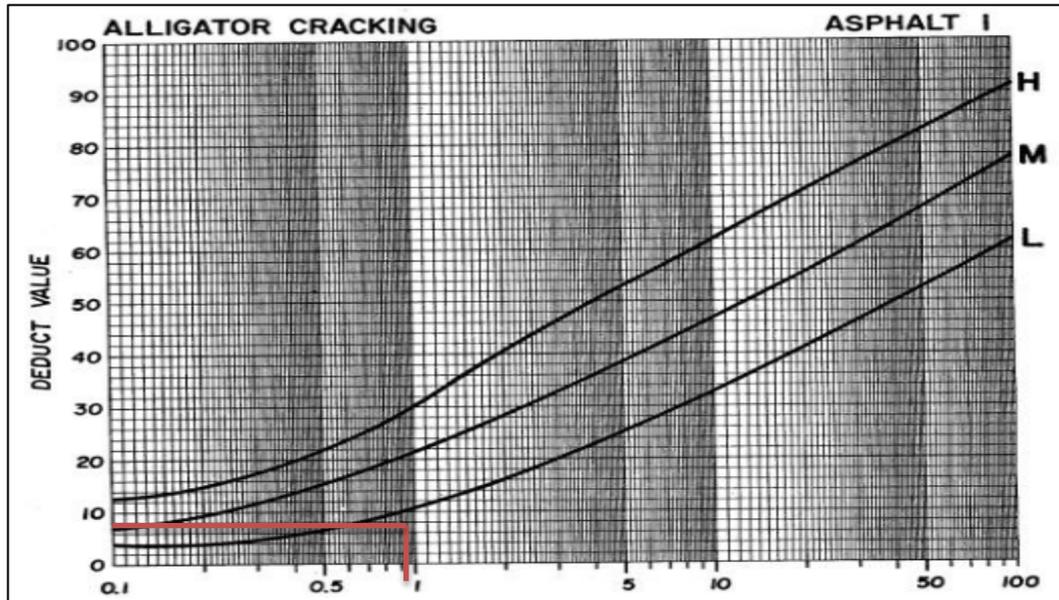
Gambar 4.3: Grafik DV untuk kerusakan retak kulit buaya (Shahin,1994).

Dari grafik diatas didapat nilai pengurang untuk kerusakan retak kulit buaya adalah:10

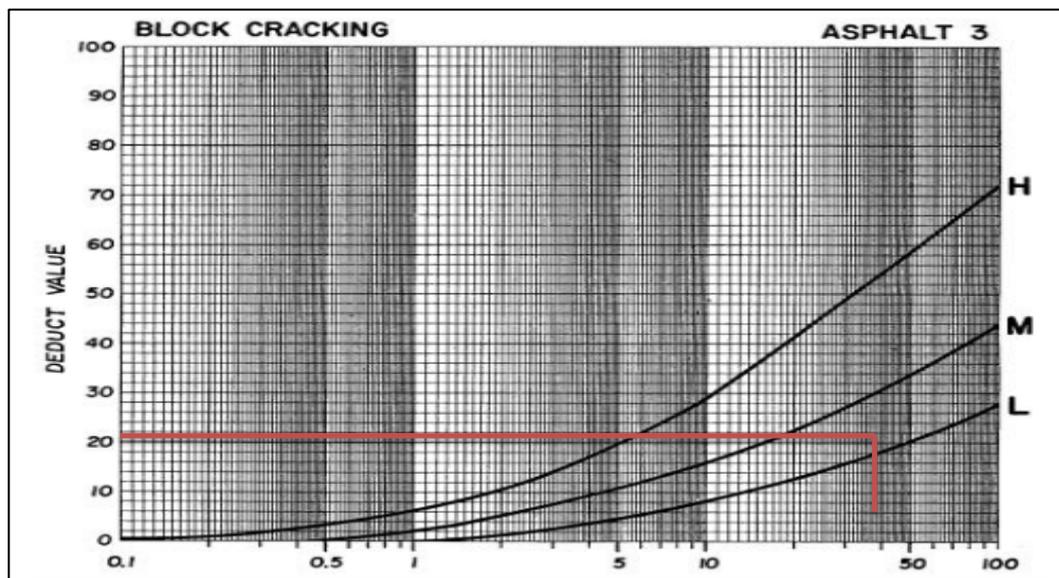
Gambar 4.4: Grafik DV untuk kerusakan retak blok (Shahin,1994).

Dari grafik diatas didapat nilai pengurang untuk kerusakan retak blok adalah:16

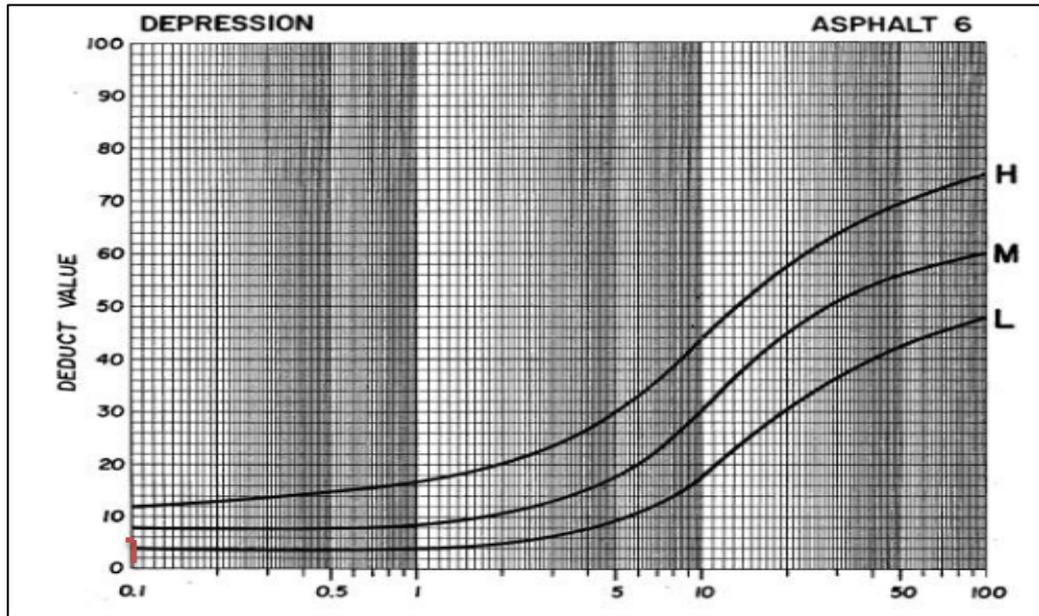
Gambar 4.5: Grafik DV untuk kerusakan ambles (Shahin,1994).

Dari grafik diatas didapat nilai pengurang untuk kerusakan ambles adalah:4

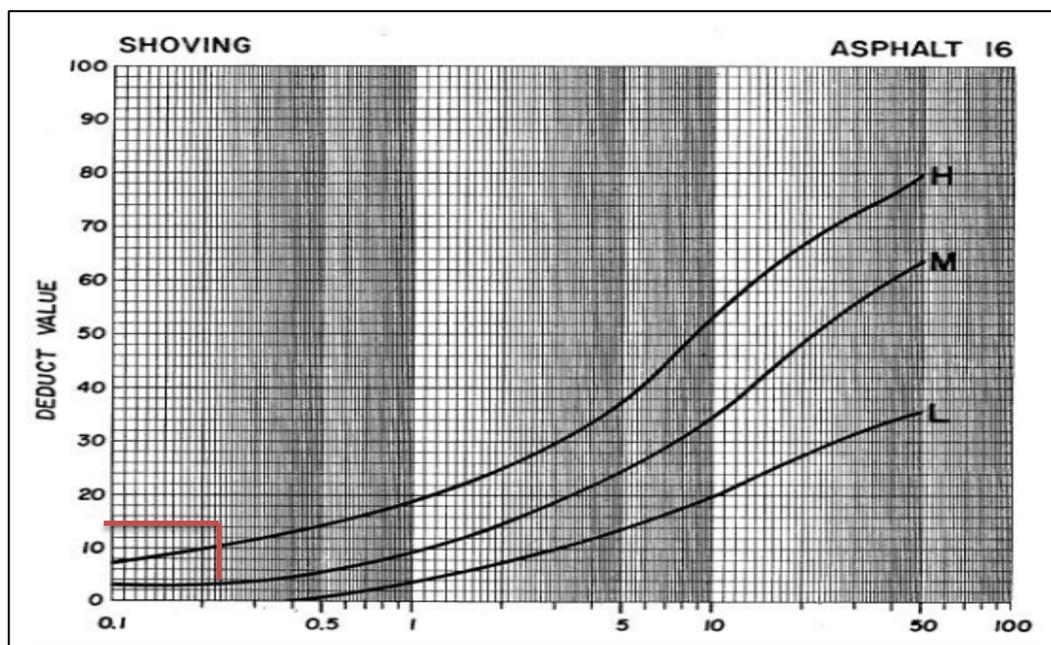
Gambar 4.6: Grafik DV untuk kerusakan sungkur (Shahin,1994).

Dari grafik diatas didapat nilai pengurang untuk kerusakan sungkur adalah:11

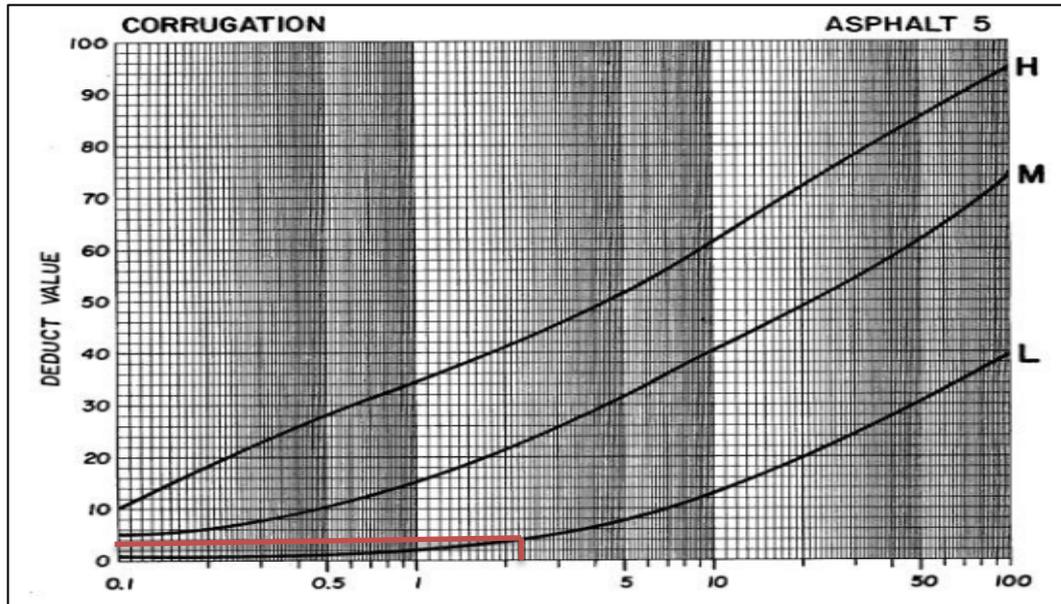
Gambar 4.7: Grafik DV untuk kerusakan keriting (Shahin,1994).

Dari grafik diatas didapat nilai pengurang untuk kerusakan keriting adalah:3

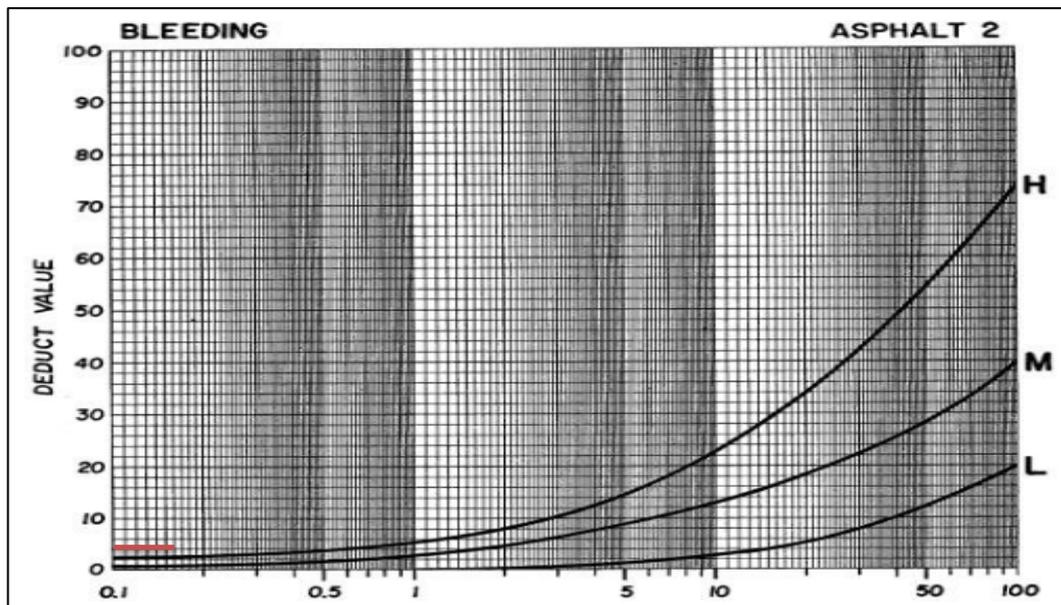
Gambar 4.8: Grafik DV untuk kerusakan kegemukan (Shahin,1994).

Dari grafik diatas didapat nilai pengurang untuk kerusakan kegemukan adalah:2

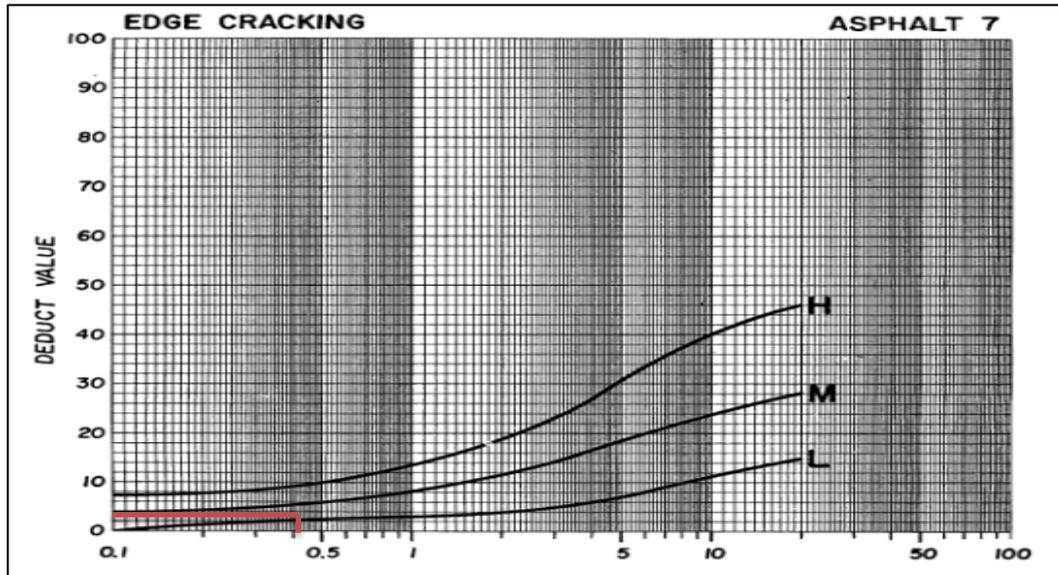
Gambar 4.9: Grafik DV untuk kerusakan retak pinggir (Shahin,1994).

Dari grafik diatas didapat nilai pengurang untuk kerusakan retak pinggir adalah:2

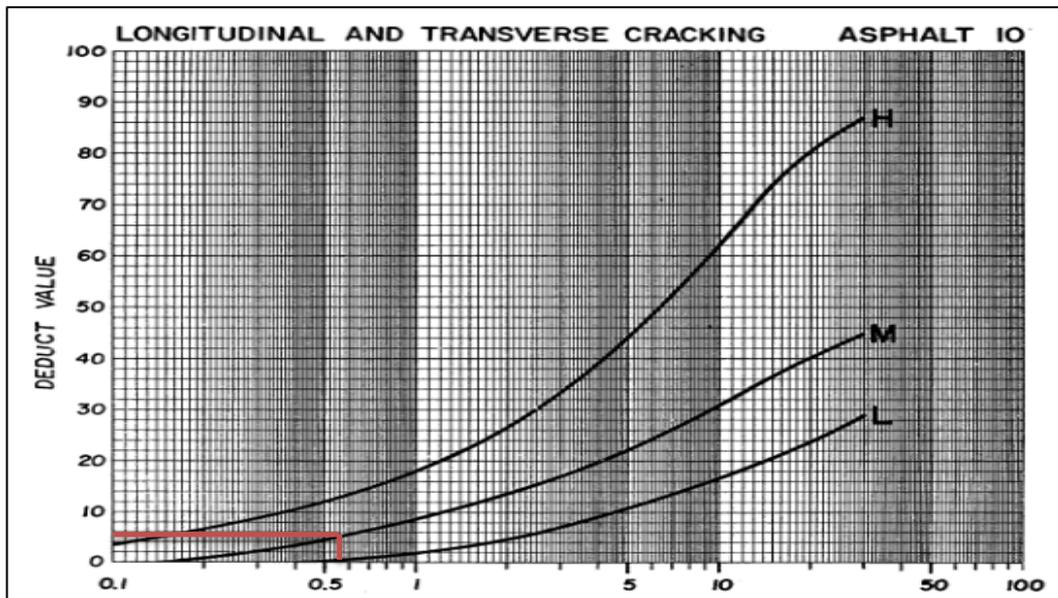
Gambar 4.10: Grafik DV untuk kerusakan retak memanjang (Shahin,1994).

Dari grafik diatas didapat nilai pengurang untuk kerusakan retak memanjang adalah:4

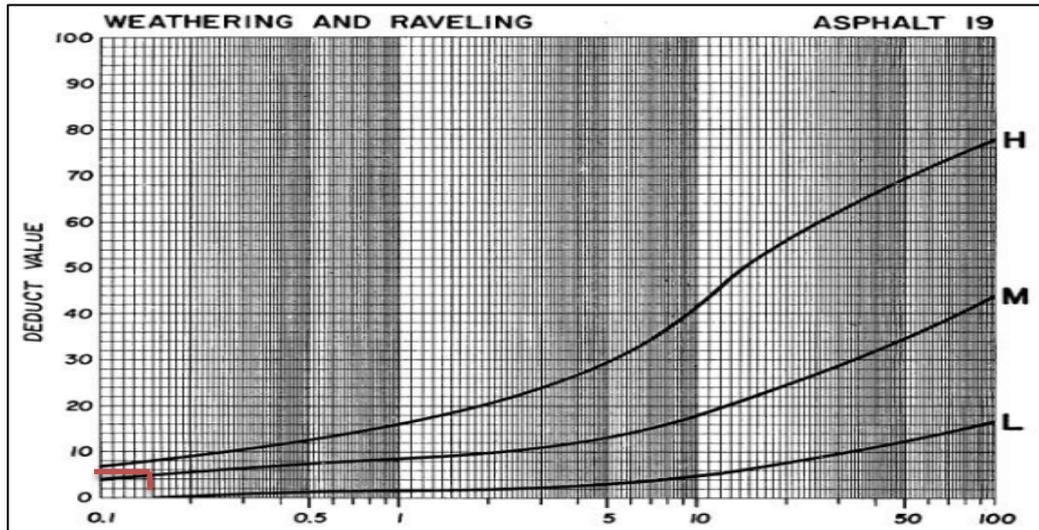
Gambar 4.11: Grafik DV untuk kerusakan pelepasan butir (Shahin,1994).

Dari grafik diatas didapat nilai pengurang untuk kerusakan pelepasan butir adalah:4

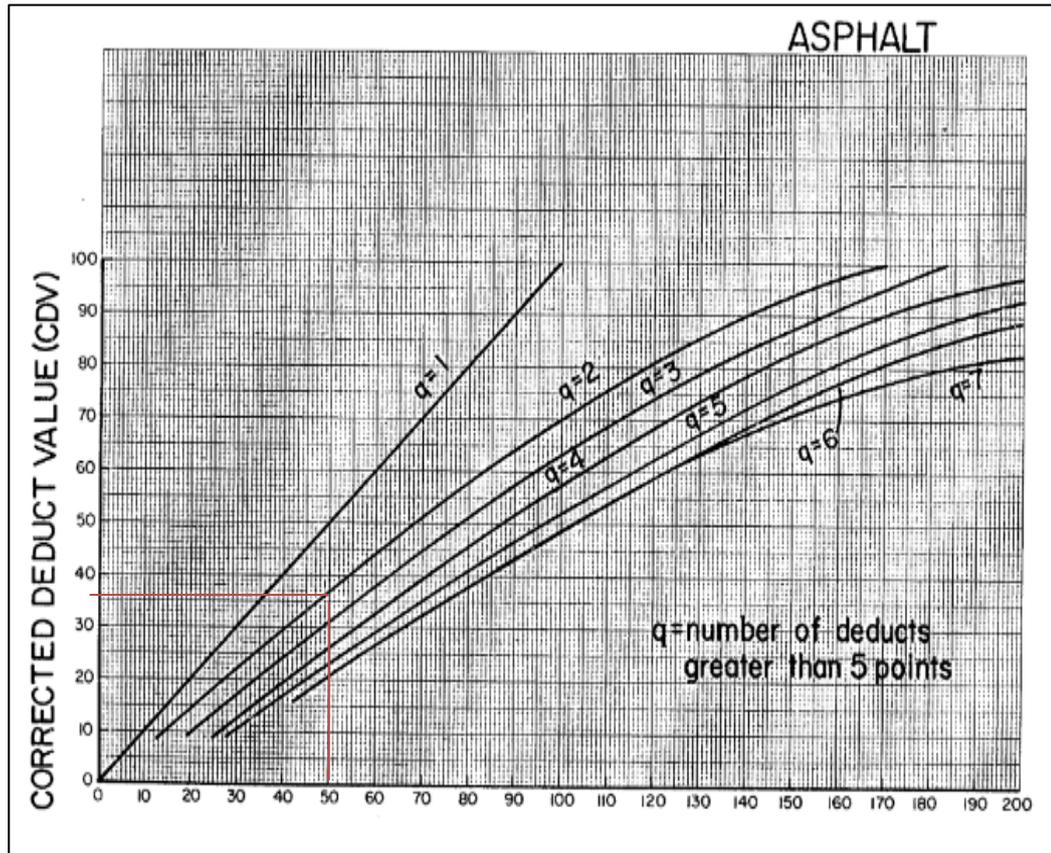
Gambar 4.12: Grafik nilai pengurang terkoreksi maksimum (Shahin, 1994).

Pada gambar diatas dapat dilihat nilai pengurang terkoreksi maksimum (*CDV*) dari STA 0+000 sampai dengan 1+000 adalah:36

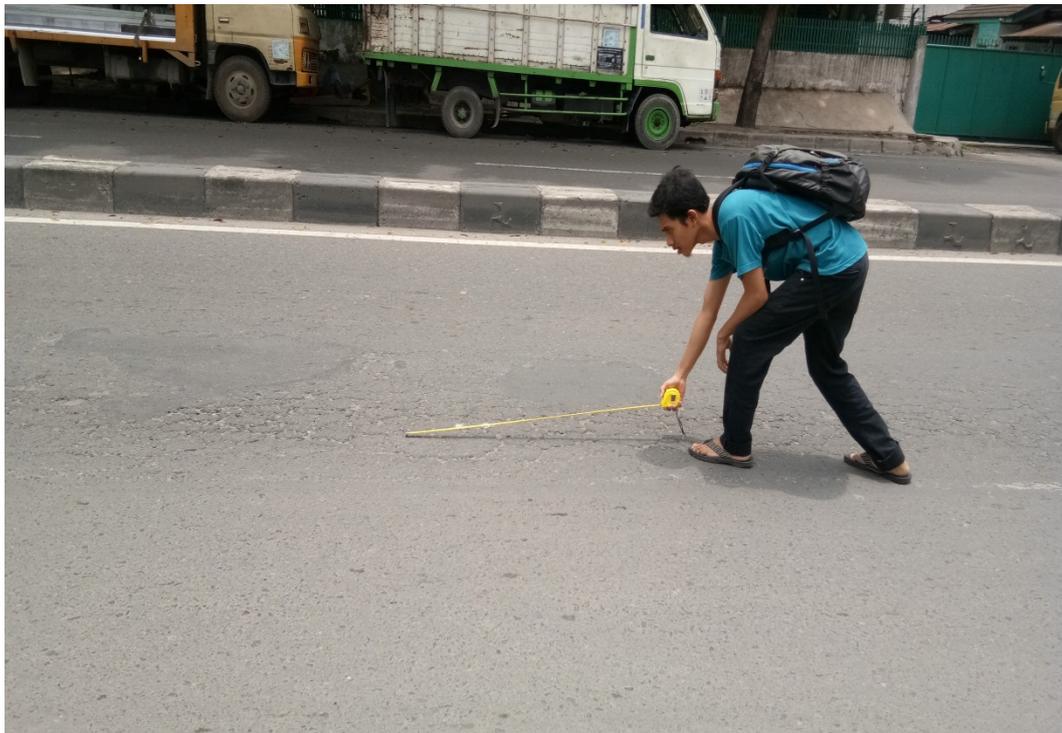
Gambar L.2: Retak kulit buaya

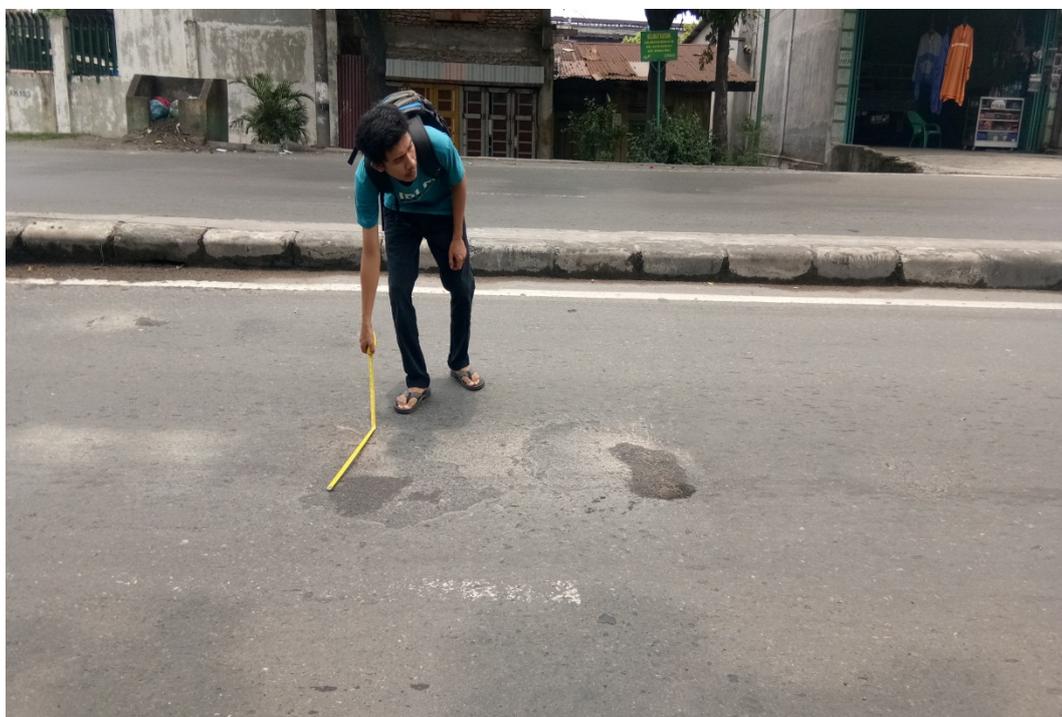
Gambar L.3: Amblas
