TUGAS AKHIR

**PENILAIAN KONDISI PERKERASAN LENTUR DENGAN
MENGUNAKAN METODE INDEKS KONDISI
PERKERASAN PADA RUAS JALAN K.L YOS SUDARSO
MEDAN
(Studi Kasus)**

**PROGRAM STUDI TEKNIK SIPIL
FAKULTAS TEKNIK
UNIVERSITAS MUHAMMADIYAH SUMATERA UTARA
MEDAN
2017**

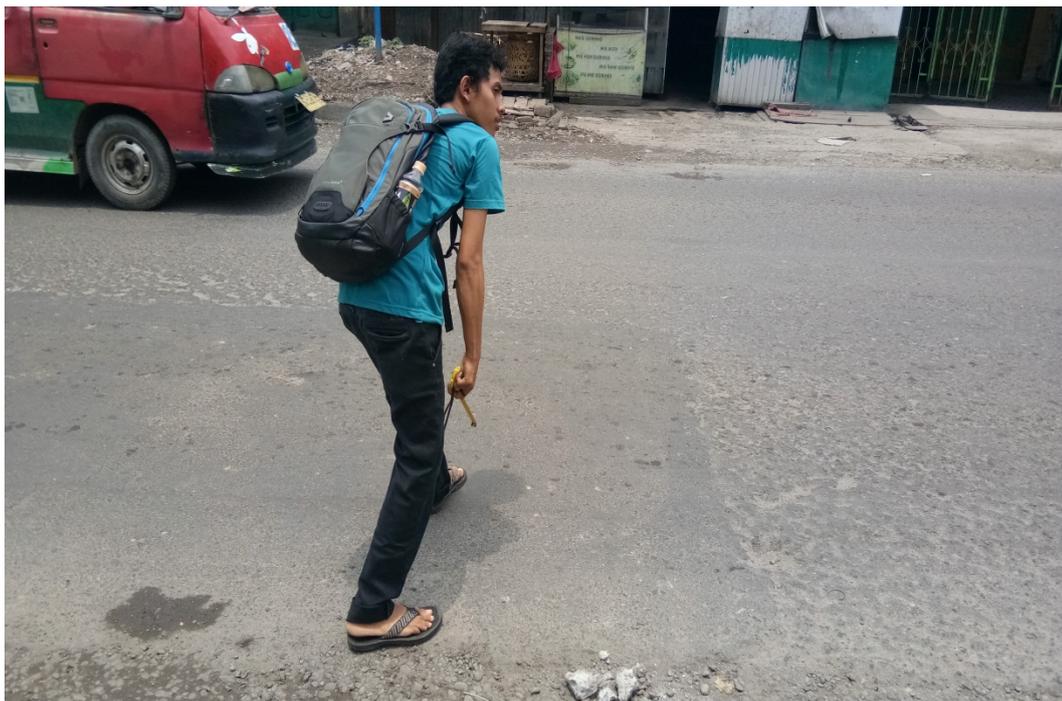
Gambar L.4: Tambalan

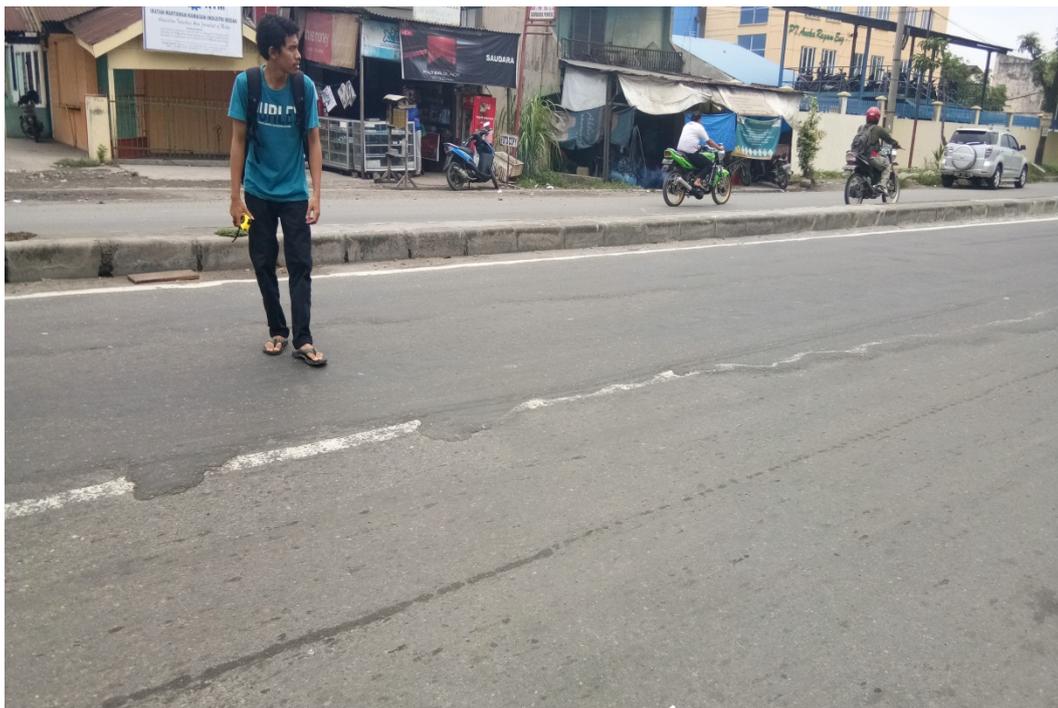
Gambar L.6: keriting

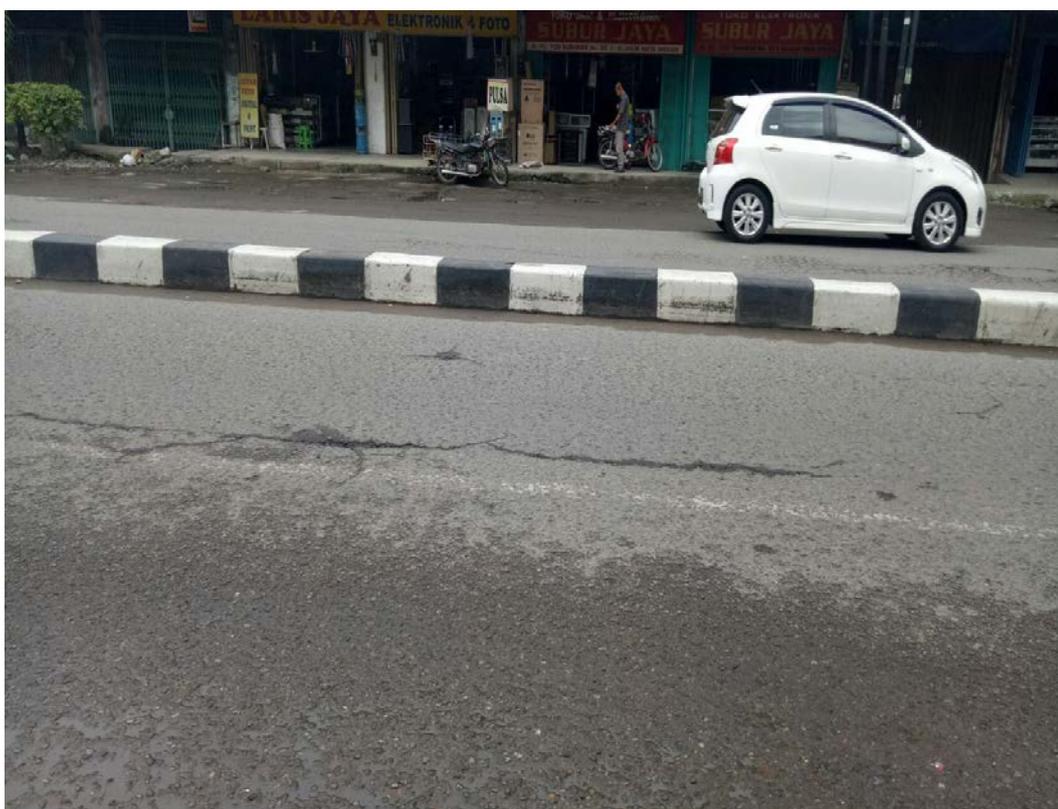
Gambar L.7: retak memanjang

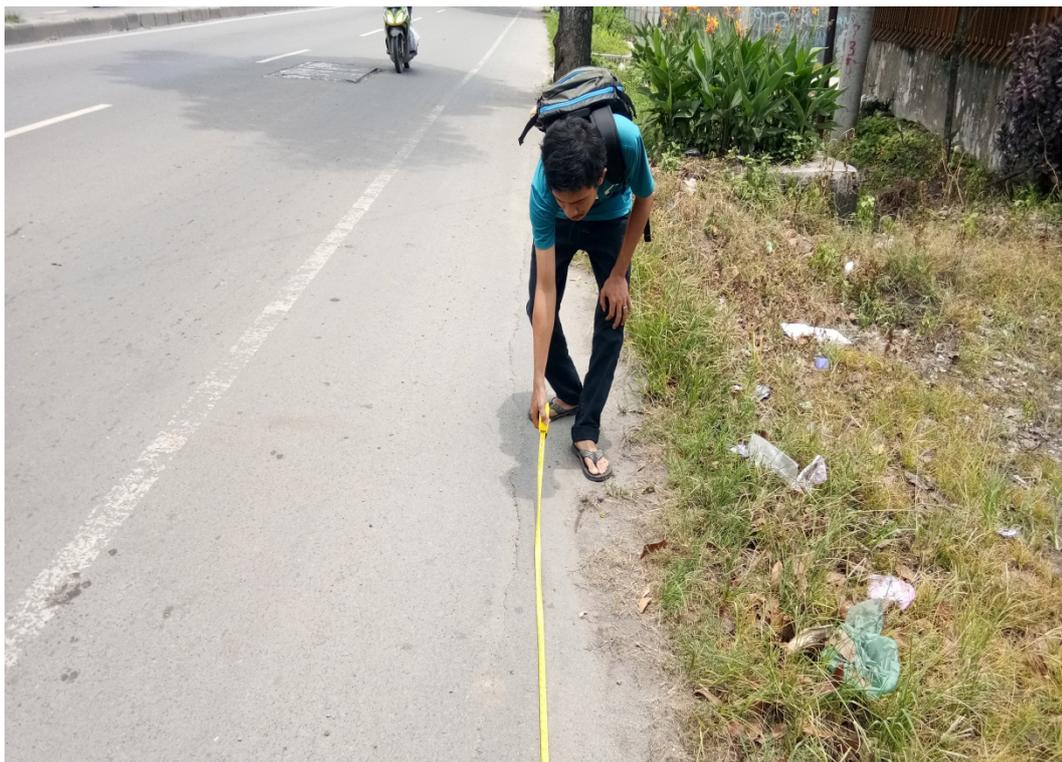
Gambar L.8: retak pinggir

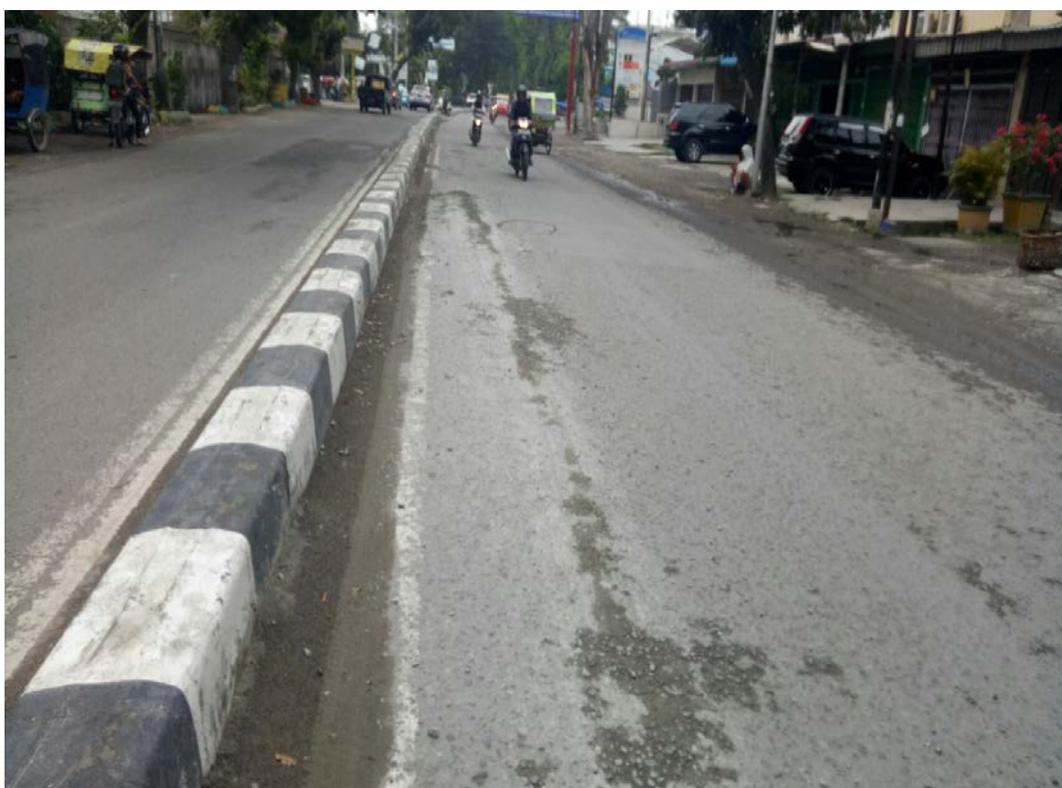
Gambar L.9: pelepasan butir

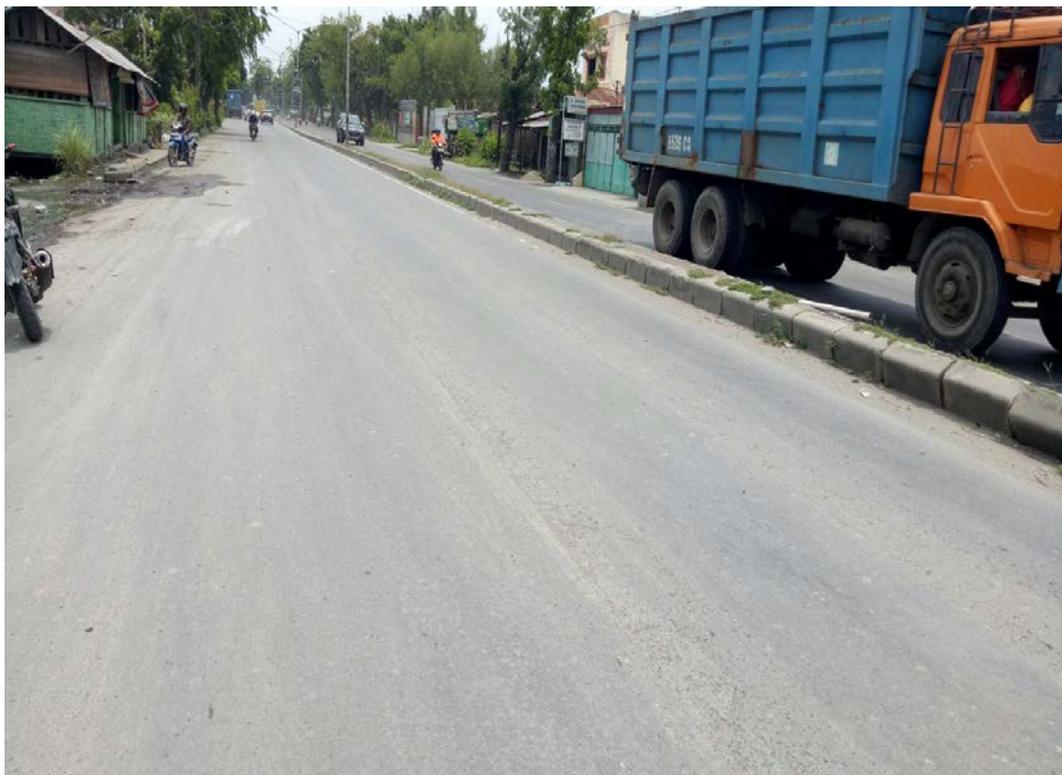
Gambar L.10: alur

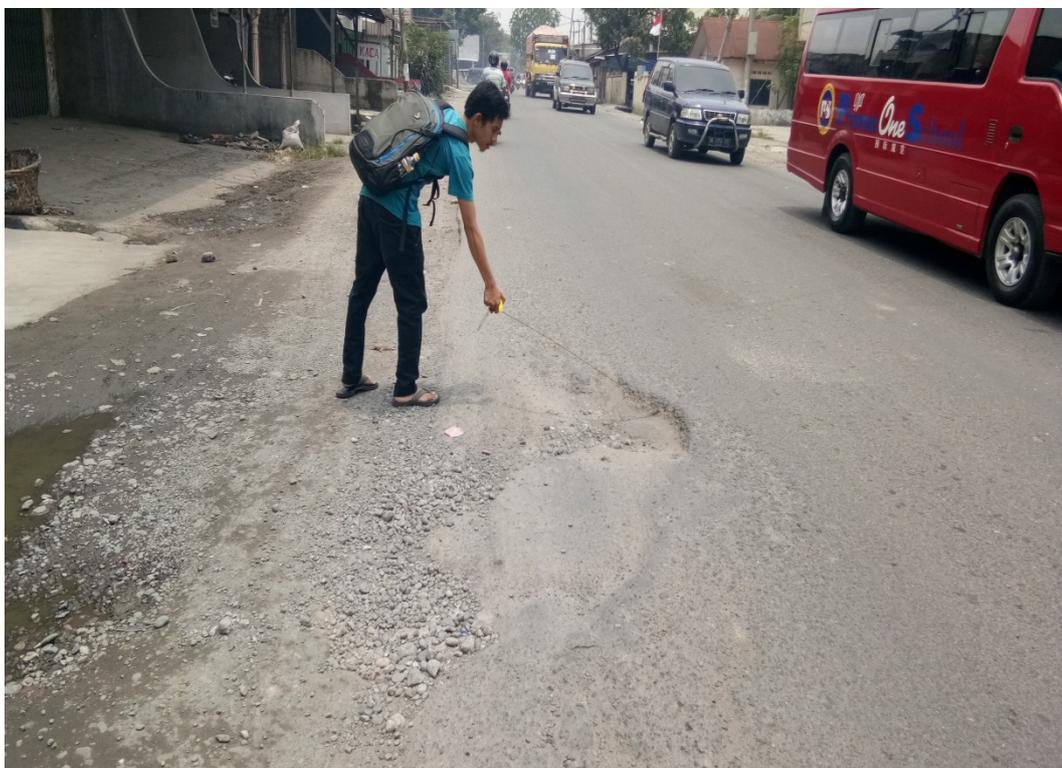
Gambar L.11: Lubang

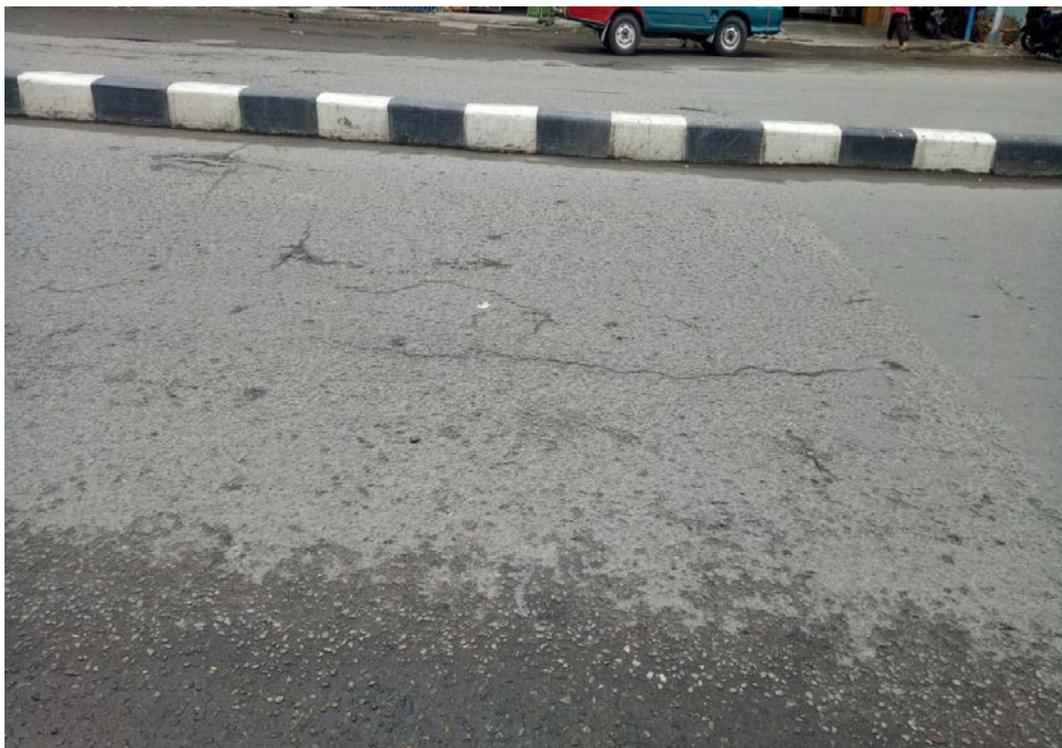
Gambar L.12: Pengausan

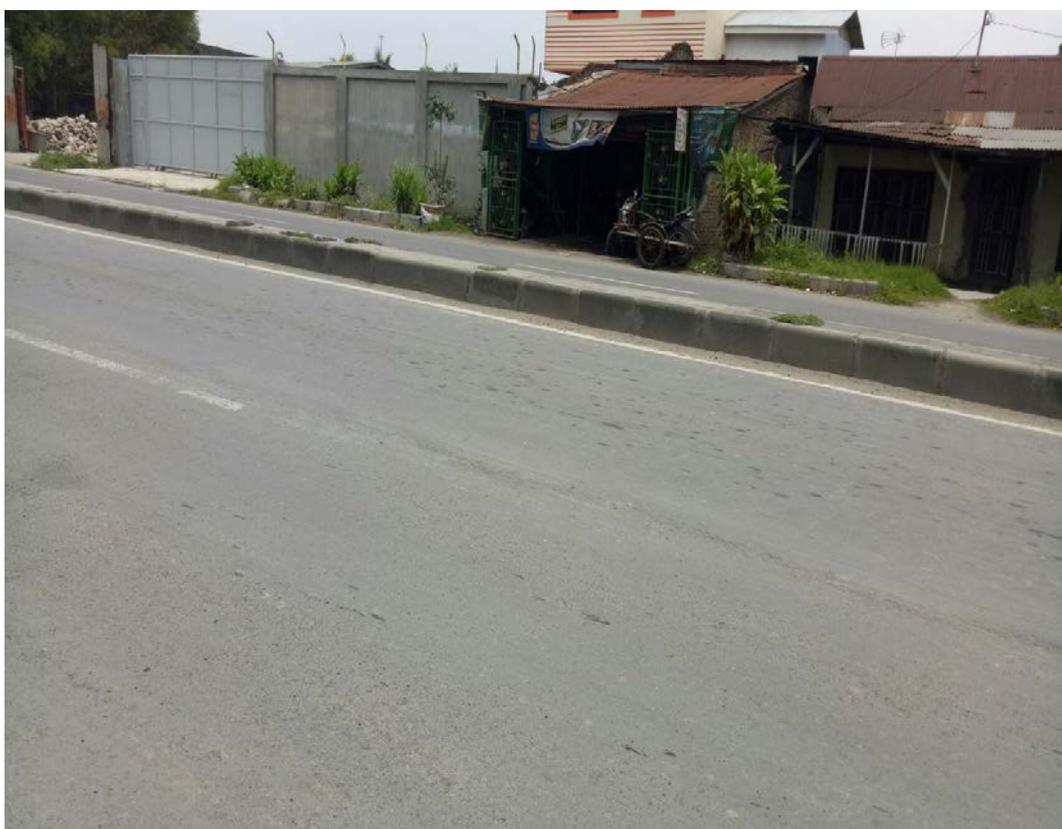
Gambar L.13: Kegemukan

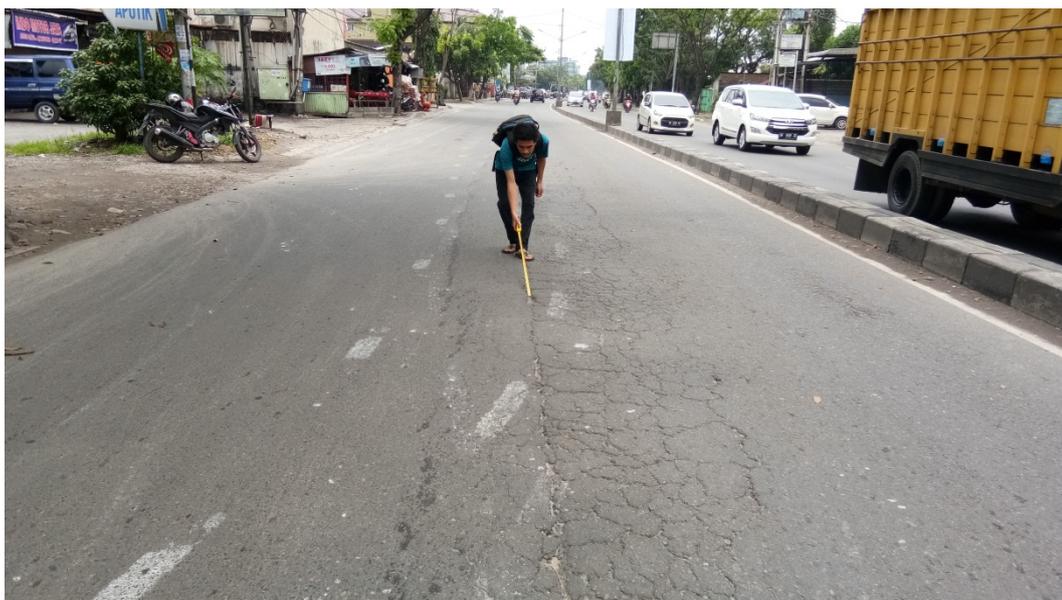
Gambar L.14: Retak blok
