### **ANALISIS KERUSAKAN JALAN PADA PERKERASAN LENTUR DENGAN METODE PAVEMENT CONDITION INDEX (PCI) DAN BINA MARGA**

*(Studi Kasus : Ruas Jalan Veteran Helvetia Pasar 7-10, Medan Helvetia)*

### **ANALISIS KERUSAKAN JALAN PADA PERKERASAN LENTUR DENGAN METODE PAVEMENT CONDITION INDEX (PCI) DAN BINA MARGA (STUDI KASUS: RUAS JALAN VETERAN HELVETIA PASAR 7- 10, MEDAN HELVETIA)**

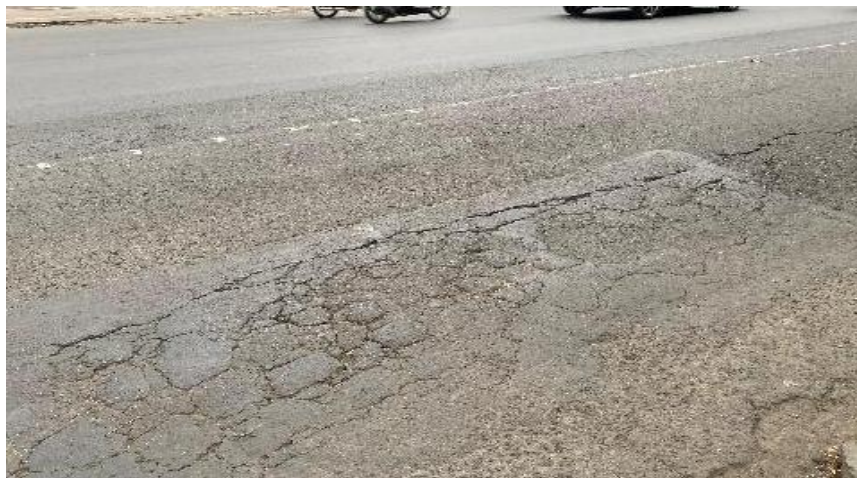
S = Hasil Perkembangan retak kulit buaya ringan yang membentuk retak berpola atau jaringan retak dan dapat disertai dengan gompal ringan.

T = Hasil perkembangan retak kulit buaya sedang yang membentuk kotak-kotak yang jelas dan disertai dengan gompal pada bagian tepinya. Akibat beban roda kendaraan, beberapa kotak dapat bergoyang.

Gambar 2. 3: Retak kulit buaya (Zuhdi et al., 2024)

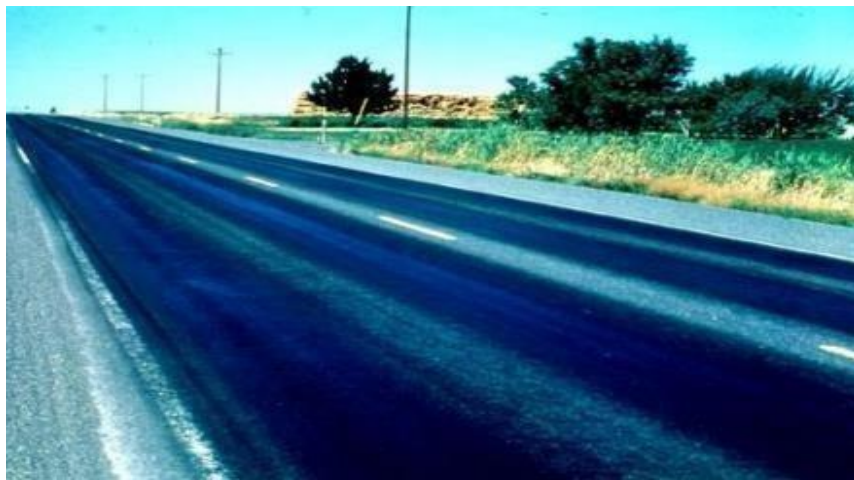
Gambar 2. 4: Kegemukan (Zuhdi et al., 2024)

S = Kegemukan terjadi pada tingkat yang dalam satu-dua minggu dalam satu tahun, aspal melekat pada sepatu atau roda kendaraan.

T = Kegemukan terjadi secara ekstensif dan dalam beberapa minggu dalam satu tahun aspal melekat pada sepatu atau roda kendaraan.

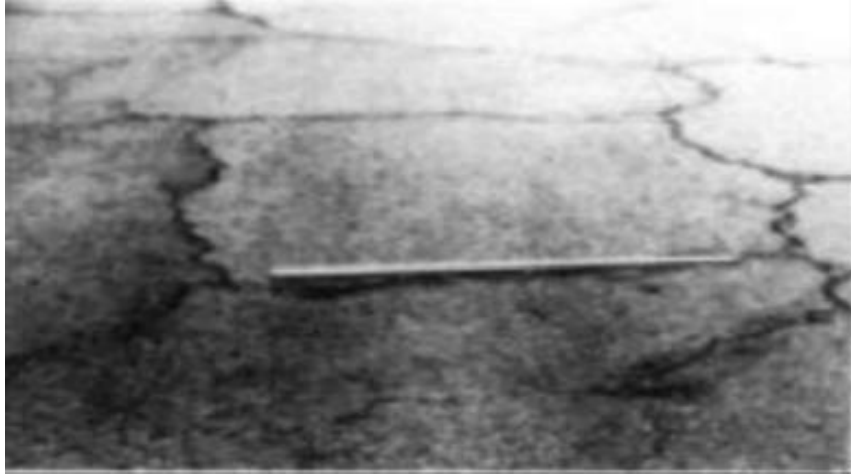
Gambar 2. 5: Retak blok (Zuhdi et al., 2024)

S = Retak blok dinyatakan dengan keparahan sedang.

T = Retak blok dinyatakan dengan keparahan tinggi.

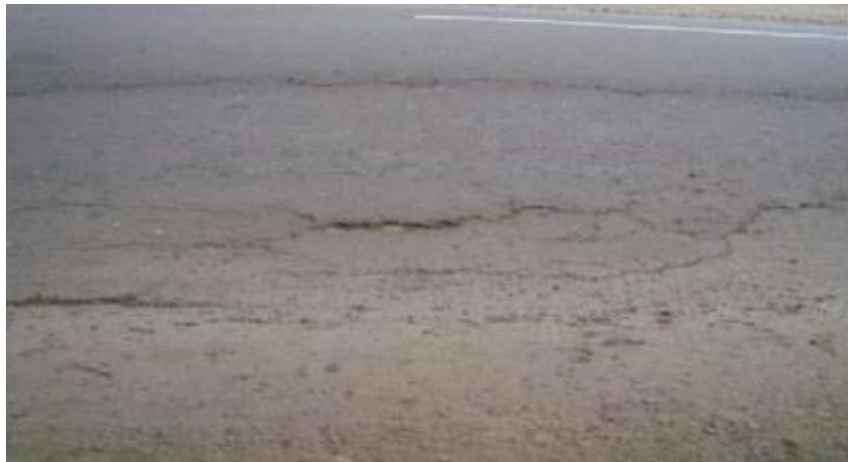
: Gambar 2. 6: Jembul dan lekukan (Zuhdi et al., 2024)

S= Jembul/lekukan mengakibatkan gangguan yang sedang terhadap kenyamanan.

T= Jembul/lekukan mengakibatkan gangguan yang tinggi terhadap kenyamanan.

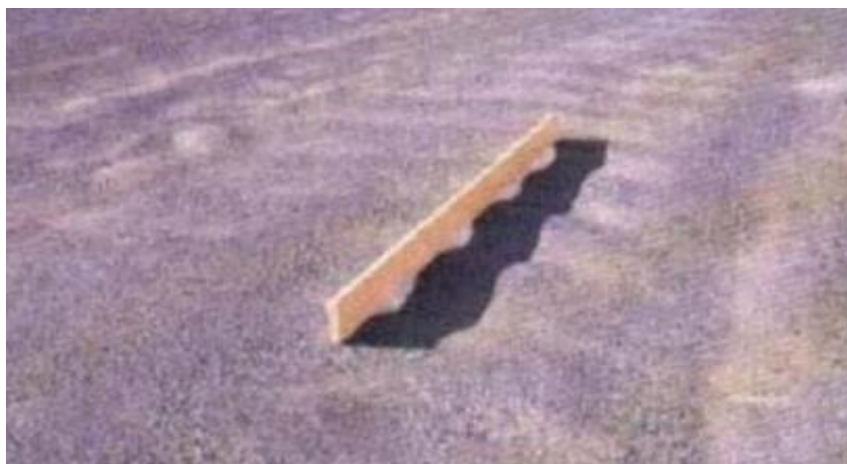
Gambar 2. 7: Keriting (Zuhdi et al., 2024)

S = Keriting menimbulkan gangguan sedang terhadap kenyamanan.

T= Keriting menimbulkan gangguan tinggi terhadap kenyamanan.

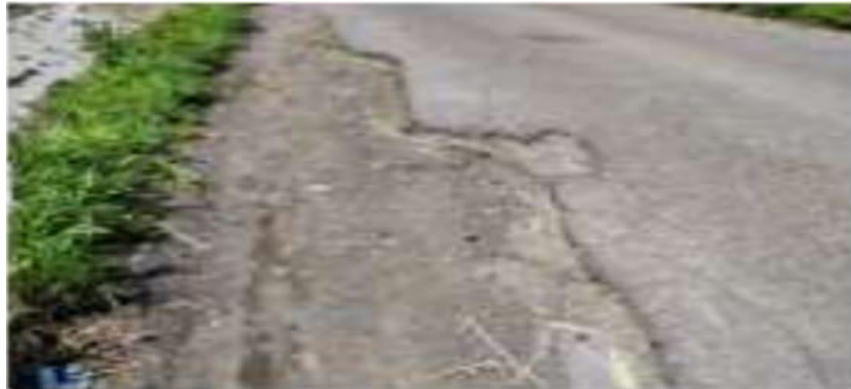
Gambar 2. 9: Retak tepi (Zuhdi et al., 2024)

S = Retak dengan keparahan sedang yang disertai dengan pelepasan butir ringan.

T = Kehancuran atau pelepasan butir parah pada sepanjang tepi perkerasan.

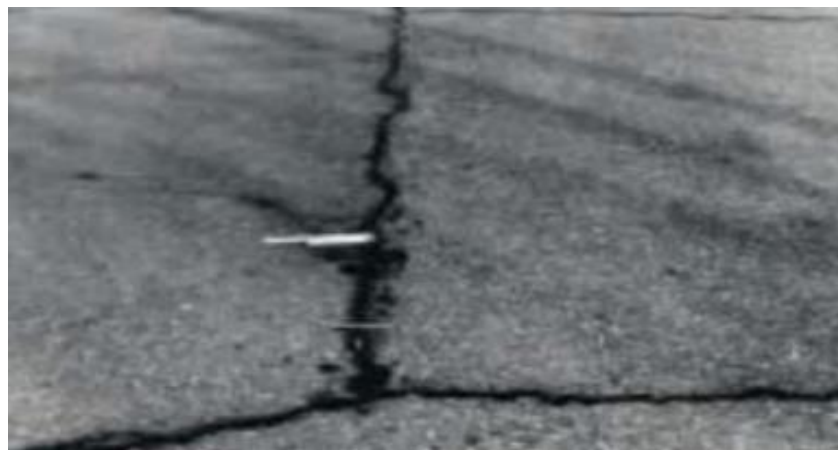
Gambar 2. 10: Retak refleksi sambungan (Zuhdi et al., 2024)

S = Retak dengan lebar  $>10$  mm –  $<75$  mm.

T = Retak dengan lebar  $>75$  mm – 100 mm.

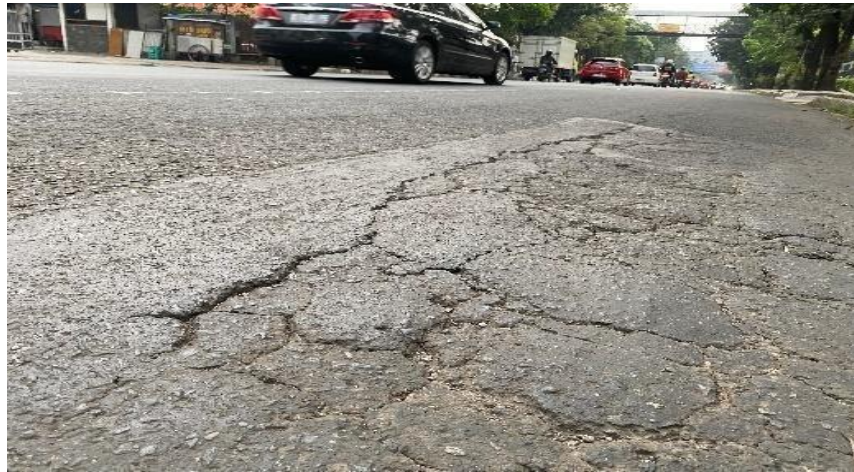
Gambar 2. 11: Penurunan lajur/bahu (Zuhdi et al., 2024)

S = Turun sampai 2 – 4 inch (50 mm – 100 mm).

T = Turun sampai >4 inch (>100 mm).

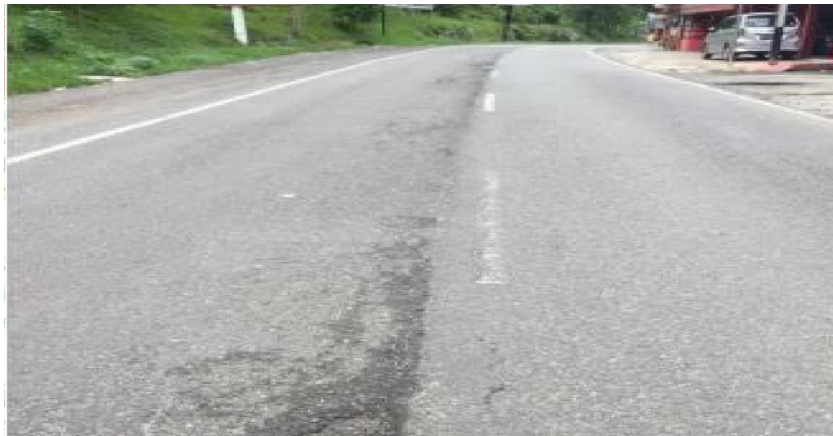
Gambar 2. 12: Retak memanjang/melintang (Zuhdi et al., 2024)

S = Lebar retak 3/8 – 3 inch (10 mm – <75 mm).

T = Lebar retak >3 inch (>75 mm).

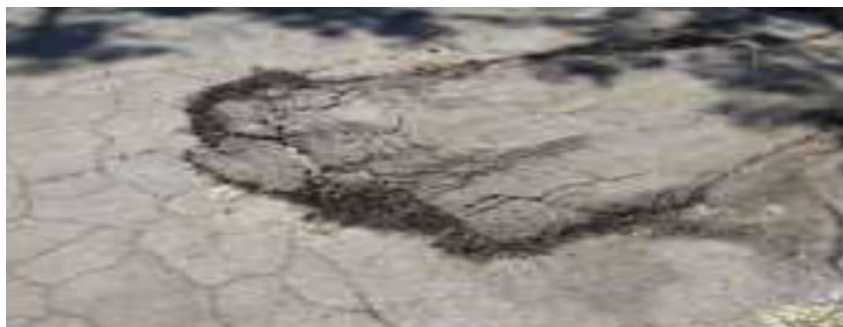
Gambar 2. 13: Tambalan (Zuhdi et al., 2024)

S = Tambalan mengalami kerusakan ringan, atau menimbulkan gangguan kenyamanan dengan tingkat yang sedang.

T = Tambalan mengalami kerusakan parah, atau menimbulkan gangguan kenyamanan dengan tingkat yang tinggi.

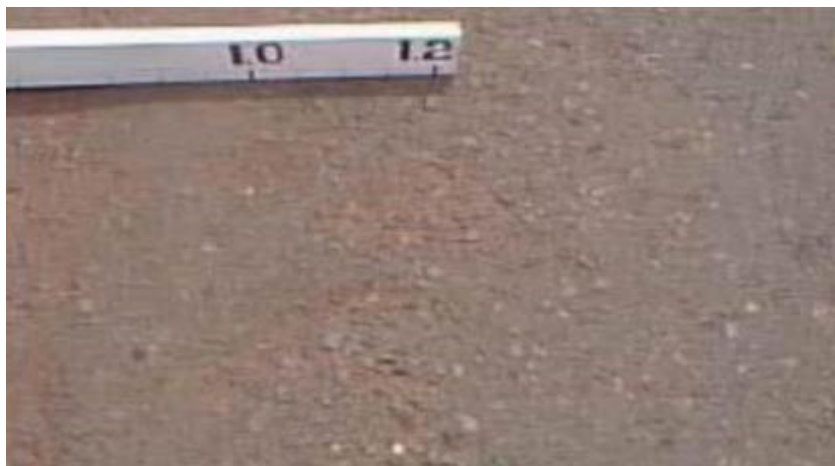
Gambar 2. 14: Pengausan agregat (Zuhdi et al., 2024)

Meskipun tidak terdapat batasan tingkat keparahan, namun tingkat keparahan pengausan agregat pada unit sampel dapat diketahui dengan cara meraba permukaan perkerasan yaitu permukaan perkerasan yang terasa halus menunjukkan bahwa pada agregat telah terjadi pengausan.

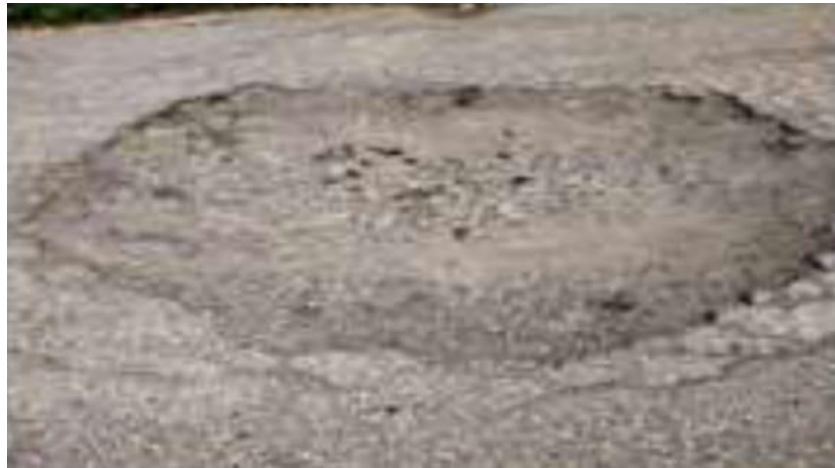
| Kedalaman maksimum lubang | Diameter rata-rata lubang | | |
|---|---|---|---|
| >25 mm - $\leq$ 50 mm ( >1/2 in - $\leq$ 2 in) | Rendah (R) | Sedang (S) | Tinggi (T) |
| >50 mm (>2 in) | Sedang (S) | Sedang (S) | Tinggi (T) |

Gambar 2. 15: Lubang (Zuhdi et al., 2024)

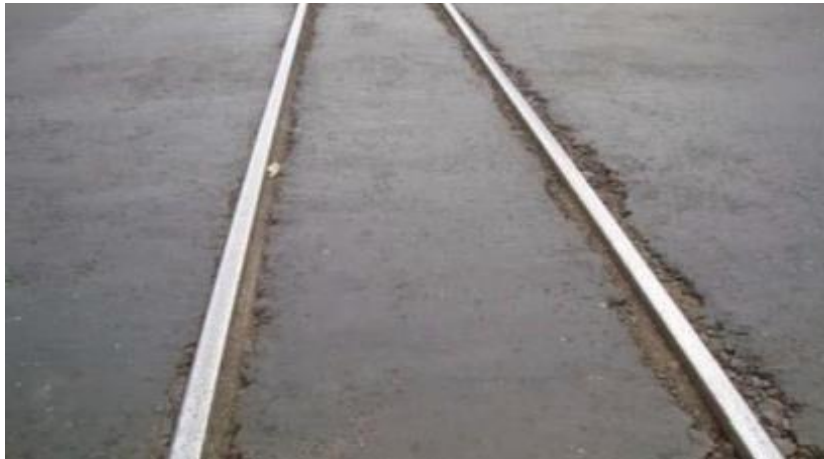
Gambar 2. 16: Persilangan rel kereta api (Zuhdi et al., 2024)

S = Persilangan menimbulkan gangguan kenyamanan berkendara dengan tingkat yang sedang

T = Persilangan menimbulkan gangguan kenyamanan berkendara dengan tingkat yang tinggi.

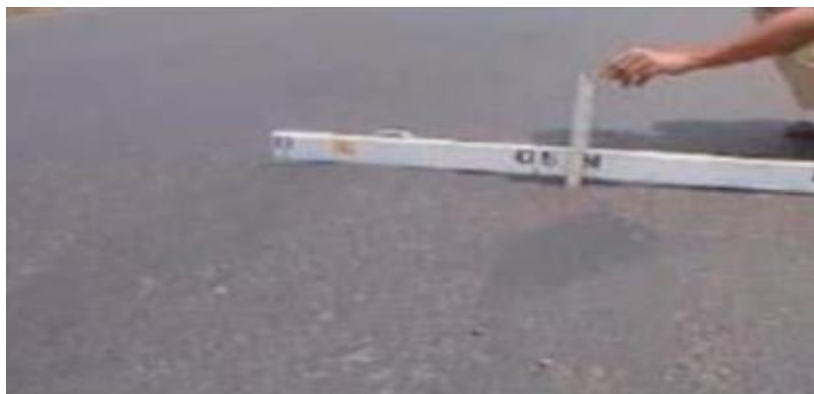
S = kedalaman alur rata-rata (>13-25 mm).

T = kedalaman alur rata-rata (>25 mm).

Gambar 2. 17: Alur (Zuhdi et al., 2024)

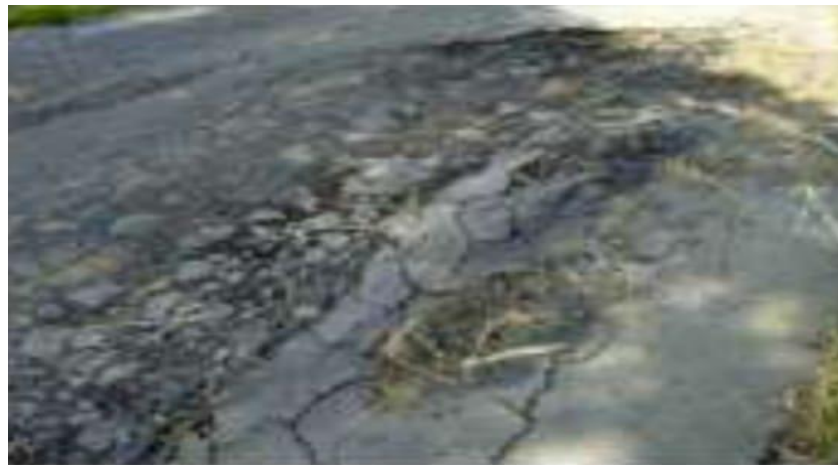
Gambar 2. 18: Sungkur (Zuhdi et al., 2024)

S = Sungkur menimbulkan gangguan kenyamanan berkendara dengan tingkat keparahan yang sedang.

T = Sungkur menimbulkan gangguan kenyamanan berkendara dengan tingkat keparahan yang tinggi.

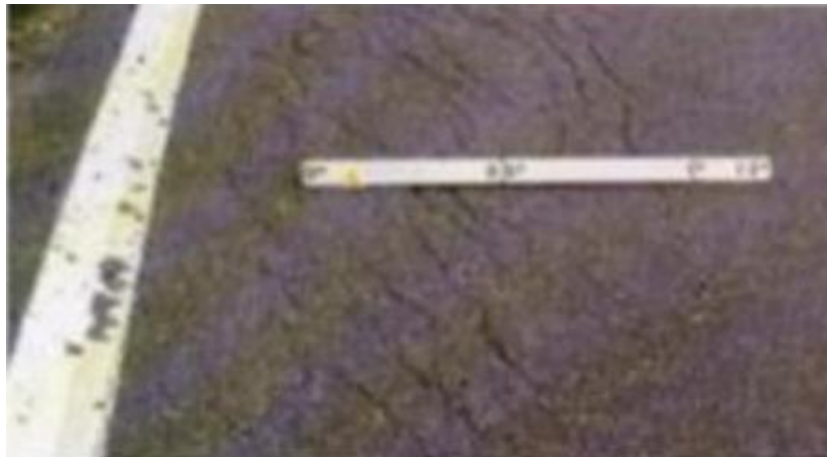
Gambar 2. 19: Retak selip (Malik, 2024)

S = Lebar retak ( $>10$  mm –  $<40$  mm).

T = Lebar retak ( $>40$  mm).

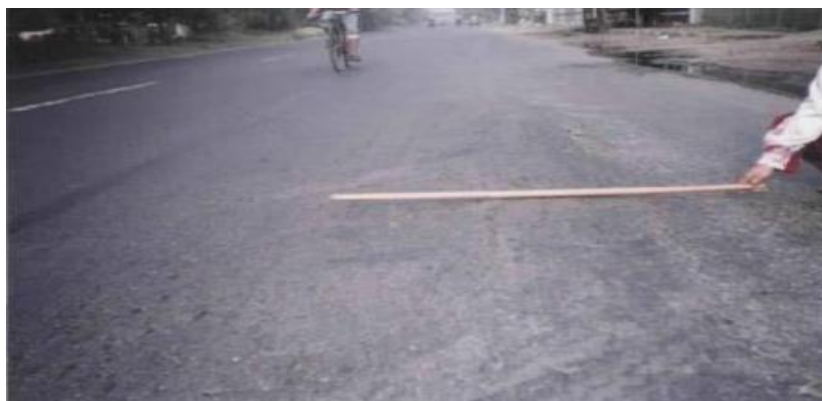
Gambar 2. 20: Pemuaian (Zuhdi et al., 2024)

Pemuaian ditandai dengan menggelembung (*upward bulg*) pada permukaan perkerasan yang membentuk gelombang gradual dengan panjang 3 m (10 feet). Pemuaian dapat disertai dengan retak dan biasanya merupakan akibat pengaruh pembekuan (*frost action*) pada tanah dasar atau akibat pemuaian tanah.

S = Pemuaian menimbulkan gangguan kenyamanan yang tingkatannya sedang

T = Pemuaian menimbulkan gangguan kenyamanan yang tingkatannya tinggi.

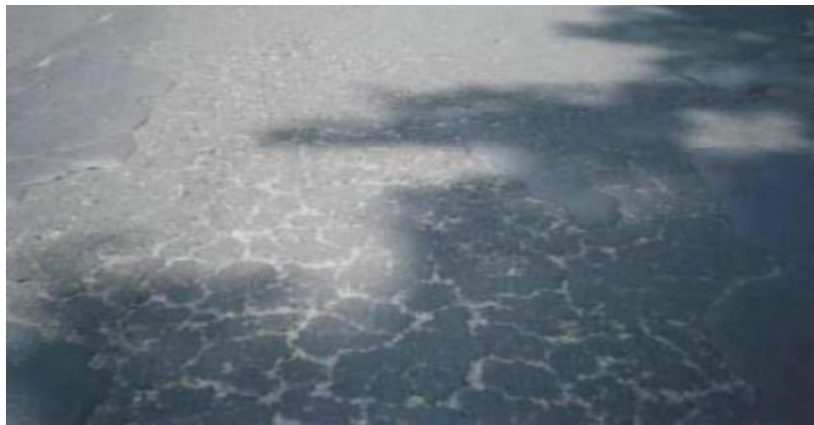
Gambar 2. 21: Pelepasan:butir (Zuhdi et al., 2024)

S = Pelepasan agregat dengan butiran-butiran yang lepas.

T = Pelepasan butiran dengan ditandai dengan agregat lepas dengan membentuk lubang-lubang kecil.

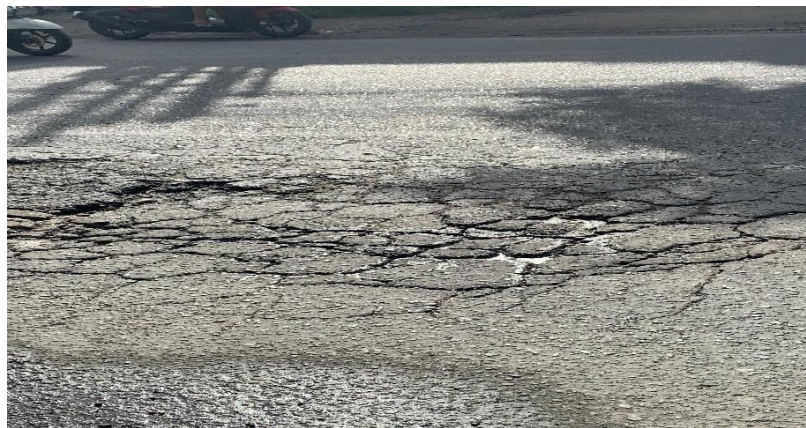
1. Retak Kulit Buaya (*Alligator Cracking*)

Gambar 3. 4: Retak Kulit Buaya (Hasil Survey dilapangan)

- Retak Buaya (*Alligator Cracking*) dengan luas 12,85 m<sup>2</sup> (31,92 %)
  - Tonjolan (*Bumps*) dengan panjang total 0,8 m<sup>2</sup> (1,98 %)
  - Retak Memanjang (*Longitudinal*) dengan panjang total 2,52 m<sup>2</sup> (6,26 %)

- Retak kulit buaya (*alligator cracking*): menebarkan pasir kasar atau agregat halus dan diratakan. Bila menggunakan agregat halus dipadatkan dengan alat pemadat ringan.

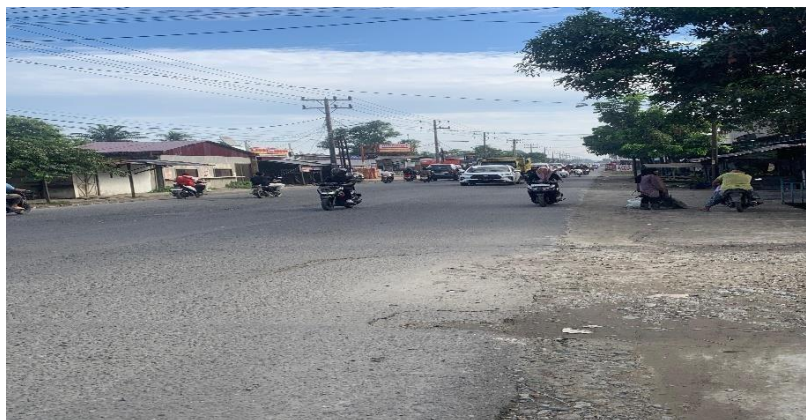
2. Jembul dan lekukan (*Bumps and Sags*)

Gambar 3. 5: : Jembul dan lekukan (Hasil Survey dilapnagan)

- Tonjolan (*Bumps*): kupas bagian menonjol dengan milling/scarifying, ratakan dengan overlay tipis dan padatkan dengan tandem/vibratory roller.
  - Retak Memanjang: retak kecil crack sealing dengan aspal cair/sealant, retak sedang crack filling dengan aspal modifikasi serta retak besar potong & patching.

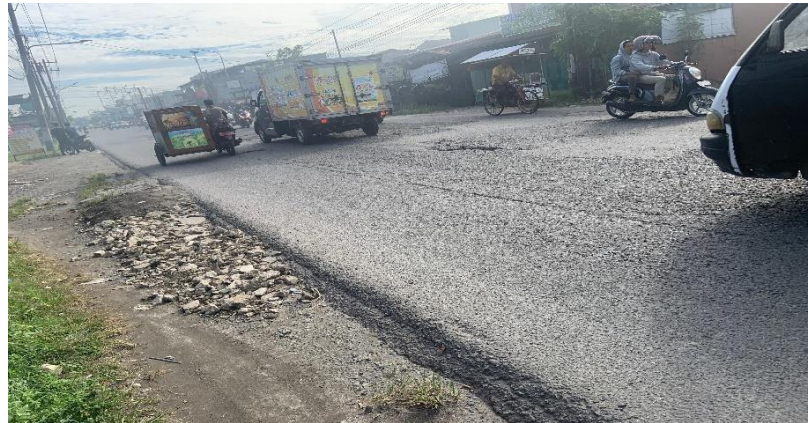
### 3. Retak Memanjang (*Longitudinal Cracking*)

Gambar 3. 6: Retak Memanjang (Hasil survey dilapangan)

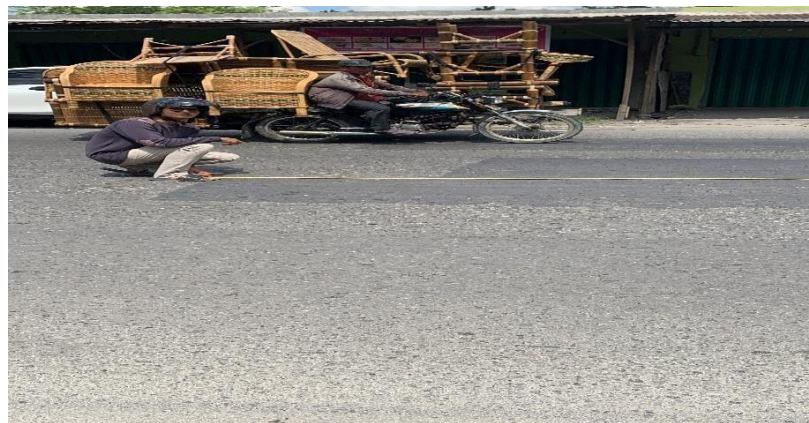
### 4. Tambalan (*Patching and Utility Cut Patching*)

Gambar 3. 7: Tambalan ( Hasil Survey dilapangan )

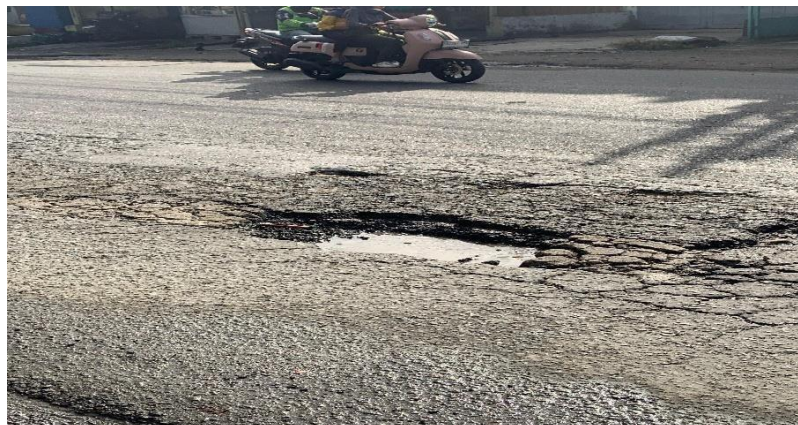
### 5. Lubang (*Potholes*)

Gambar 3. 8: Lubang ( Hasil Survey dilapangan )

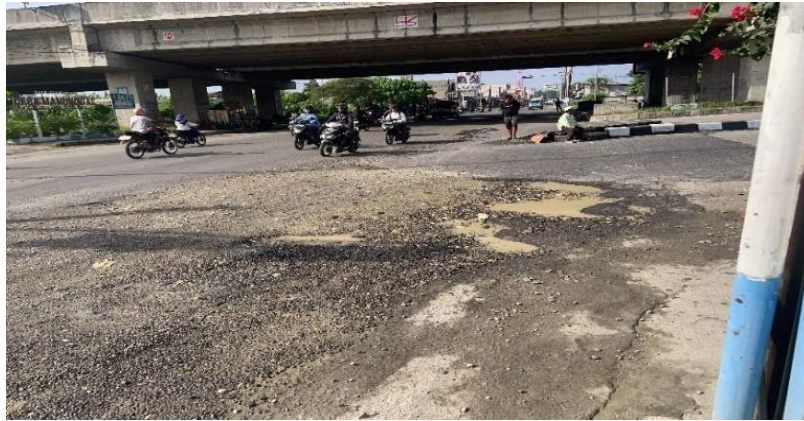
#### 6. Pelepasan Butir (*Weathering/Raveling*)

Gambar 3. 9: Pelepasan butir ( Hasil Survey dilapangan)

- Pelepasan dan Pelapukan Butiran (*Weathering and Revelling*) dengan luas 5,91 m<sup>2</sup> (14,68 %)
  - Retak Pinggir ( *Edge Crack* ) dengan panjang total 9,62 m<sup>2</sup> ( 23,9%)

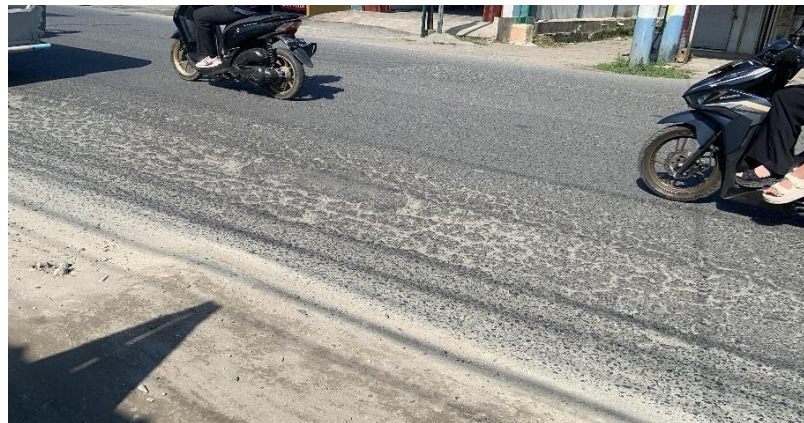
#### 7. Retak Tepi (*Edge Cracking*)

Gambar 3. 10: Retak Tepi (Hasil Survey dilapangan)

- Retak pinggir: retak kecil: crack sealing, retak sedang—berat potong 30–50 cm, perbaiki pondasi, patching, dan tambah bahu jalan yang stabil
