## **TUGAS AKHIR**

### **ANALISA PENYEBAB TERJADINYA *OVALITY* PADA *CYLINDER LINER* KAPAL MANDELIN CITRA**

**PROGRAM STUDI TEKNIK MESIN  
FAKULTAS TEKNIK  
UNIVERSITAS MUHAMMADIYAH SUMATERA UTARA  
MEDAN  
2025**

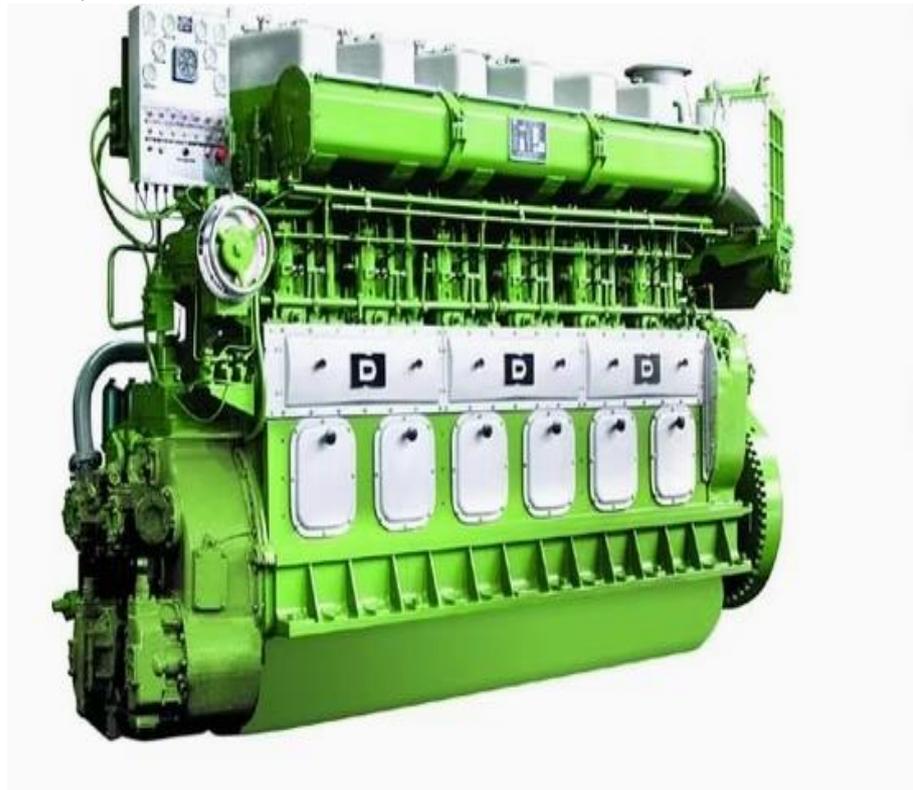
Gambar 2.1 Mesin Diesel Penggerak Utama Kapal (Handoyono 2014)

Mesin diesel sebagai mesin penggerak utama, sangat mempengaruhi kelancaran pengoperasian kapal tug boat. Untuk mencapai performa mesin diesel yang baik, diperlukan proses pembakaran yang sempurna (Imam Fahcruddin, Denny Fitriani, Sulkifli 2023). Motor Diesel adalah motor pembakaran dalam yang beroperasi dengan menggunakan minyak gas atau minyak berat, sebagai bahan bakar, dengan suatu prinsip bahan bakar tersebut (diinjeksi) kedalam silinder yang didalamnya terdapat udara dengan tekanan dan suhu yang cukup tinggi sehingga bahan bakar tersebut secara spontan terbakar. (Syadam Arviyoga Pratama 2022). Mesin diesel 4 langkah adalah mesin yang menghasilkan tenaga dengan langkah yang sama dengan putaran poros 2 engkol atau 4 langkah, dan mesin diesel 2 langkah adalah mesin dengan *output* yang sama dengan poros engkol 1 putaran atau langkah 2 tak. (Ardy 2022).

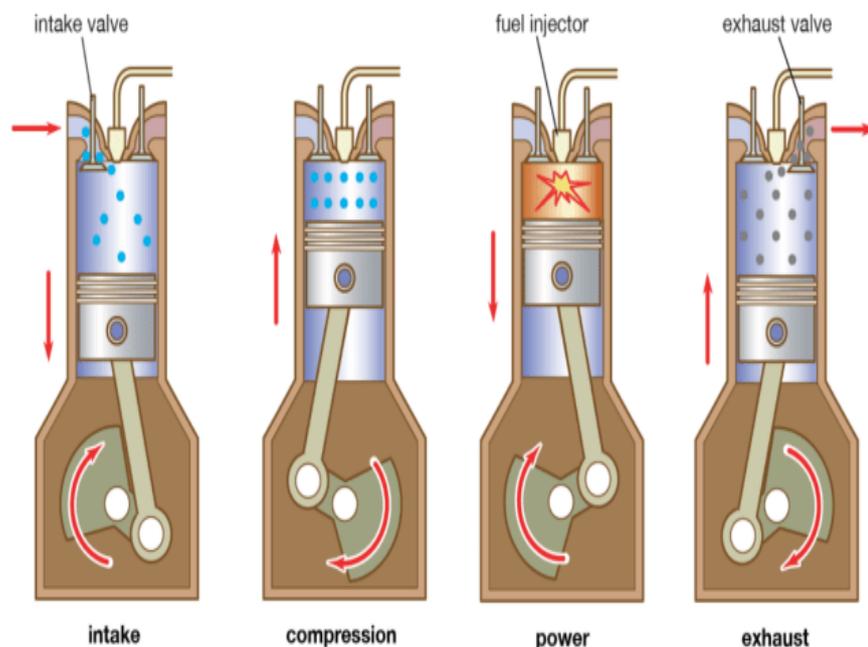
Gambar 2.2 Diesel 4 Tak (Handoyono2014)

4. Langkah buang Pada langkah ini gaya sentripetal yang masih berlangsung pada *flywheel* akan menaikkan kembali piston dari TMB ke TMA, pada bersamaan itu juga katup buang terbuka sehingga udara sisa pembakaran akan didorong keluar dari ruang bakar menuju *exhaust manifold* kemudian diteruskan menuju knalpot. Siklus ini berlangsung secara kontinu sehingga pergerakan dari piston pun tidak berhenti selama faktor pendukung, yaitu udara, bahan bakar, dan sumber api selalu tersedia. (David Firdaus Bijaksana Sianturi. Dr. Tulus Burhanuddin Sitorus, ST., MT. 2020)

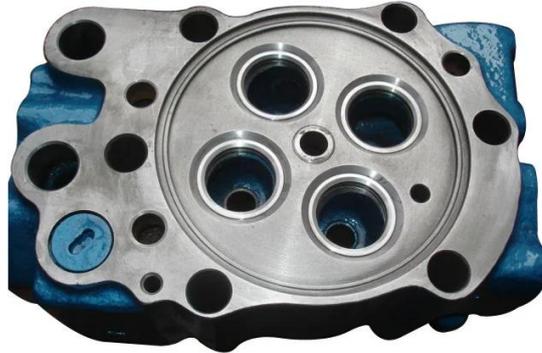
Gambar 2.3 Kepala Silinder (Handoyono 2014)

Kepala silinder dipasang pada permukaan blok silinder dan membentuk sebagian ruang bakar utama. Pada kepala silinder dipasang nozel untuk menginjeksi bahan bakar, *manifold* masuk untuk memasukkan udara yang diperlukan dalam pembakaran, *manifold* keluar untuk membuang gas pembakaran ke udara luar, sistem klep untuk mengatur pengisapan/pembuangan, system pemanas untuk memanasi udara dalam ruang bakar pada waktu motor masih dingin untuk menghidupkan motor.

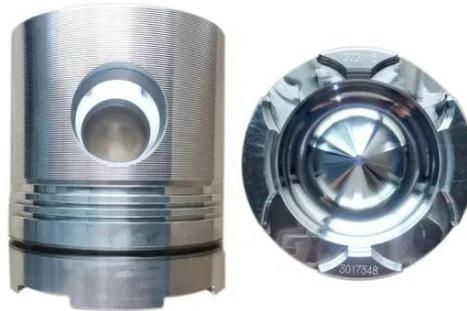
Gambar 2.5 Torak (Piston) (Arik H. 09 : 2014)

Torak selalu bergerak bolak-balik di dalam silinder dan dihubungkan dengan batang torak dan pena torak. Torak memutar poros engkol melalui batang torak dan selalu bersinggungan dengan tekanan dan temperatur tinggi.

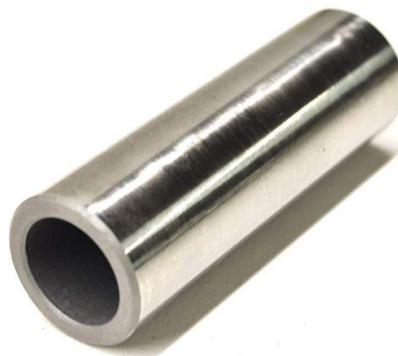
Gambar 2.6 Pena torak (*crank pin*) (Arik H. 09 : 2014)

Pena torak berfungsi untuk menghubungkan torak dengan batang torak. Pena torak menerima beban yang besar yang bekerja diantara torak dan batang torak, sehingga untuk mengatasi beban ini bagian tengahnya dibuat lebih tebal.

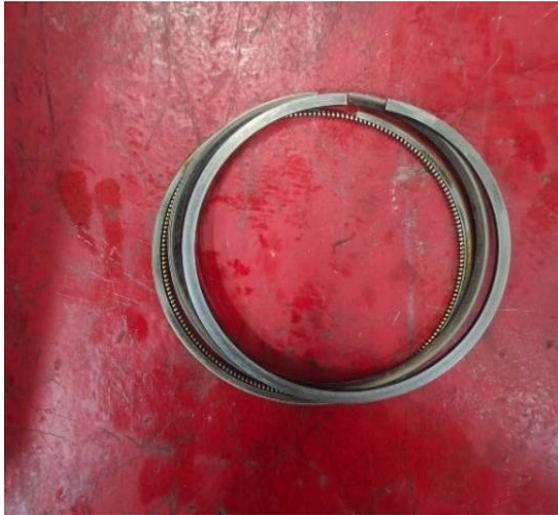
Gambar 2.7 Ring torak (Ring piston) (PT. Waruna Shipyards Indonesia)

Ring torak ada dua macam, yaitu ring kompresi dan ring oli. Ring kompresi untuk mencegah kebocoran kompresi dan gas pembakarannya, serta menyalurkan sebagian panas dari torak ke air pendingin melalui dinding silinder. Ring oli berfungsi untuk menyerut sisa oli yang telah melumasi pada dinding dalam silinder, serta memberi oli pelumas pada bagian ujung kecil batang torak.

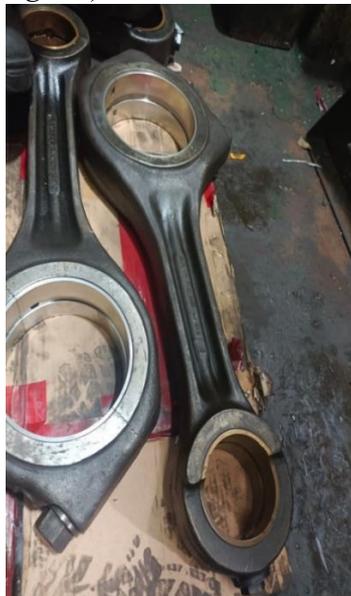
Gambar 2.8 Batang torak (*connecting rod*) (PT. Waruna Shipyards Indonesia)

Batang torak berfungsi untuk menghubungkan torak dengan poros engkol dan mengubah gerakan bolak-balik menjadi gerakan berputar poros engkol.

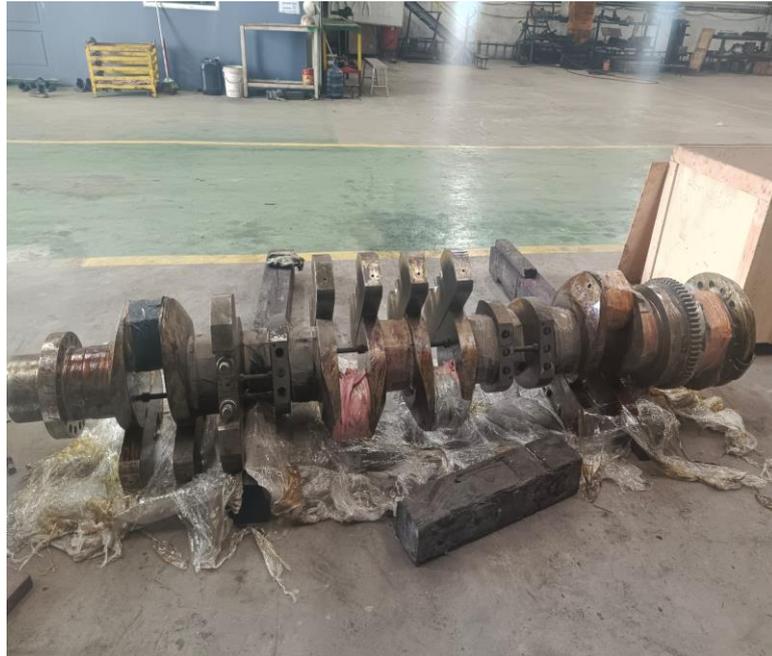
Gambar 2.9 Poros engkol (*crank shaft*) (PT Waruna Shipyard Indonesia)

Poros engkol berfungsi untuk mengubah gerak bolak-balik torak menjadi gerak putar melalui batang torak. Poros engkol terdiri dari pena engkol, jurnal engkol dan lengan engkol yang ditempa dari baja karbon atau baja khusus.

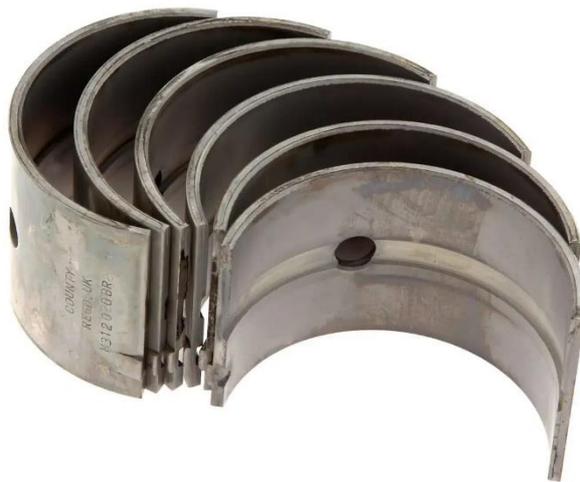
Gambar 2.10 Batang jurnal (jurnal *bearing*)

Bantalan jurnal umumnya trimetal yang terdiri bagian atas dengan bahan kelmet metal dan bagian belakang dibuat dari bahan baja lunak. Pada bantalan jurnal dibuat lubang dan alur oli untuk saluran oli dari blok silinder.

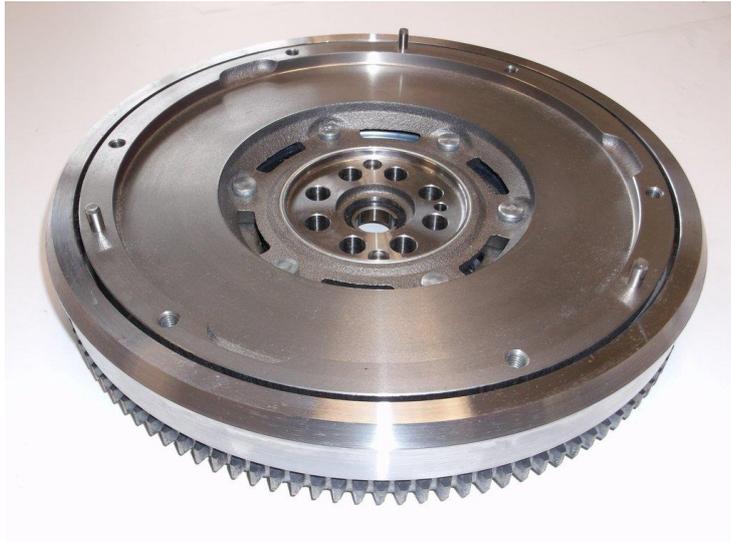
Gambar 2.11 Roda Penerus (*fly wheel*) (Arik H. 09 : 2014)

Roda penerus berfungsi untuk meratakan putaran poros engkol yang berubah-ubah akibat pembakaran (kerja) pada tiap satu kali putaran poros 9 engkol pada motor dua tak atau pada tiap kali putaran poros engkol pada motor empat tak.

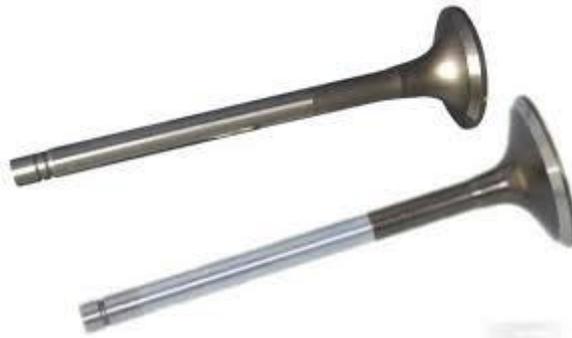
Gambar 2.12 Klep (*valve*)

Klep berfungsi untuk memasukkan udara dan membuang gas hasil pembakaran dengan cara membuka dan menutup klep pada saat yang tepat. Valve atau klep adalah komponen mekanis pada mesin pembakaran dalam (*internal combustion engine*) yang berfungsi sebagai pengatur keluar-masuknya fluida (udara, bahan bakar, dan gas buang) ke dalam maupun keluar dari ruang bakar silinder. Dalam sistem kerja mesin, valve bekerja layaknya sebuah pintu yang dapat membuka dan menutup secara sinkron dengan siklus kerja mesin sehingga proses pembakaran dapat berlangsung dengan benar.

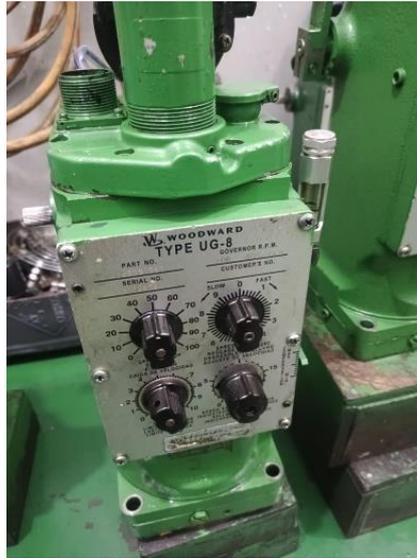
Gambar 2.15 Pengaturan (Governor) (PT. Waruna Shipyard Indonesia)

Governor adalah sebuah perangkat mekanis yang dipasang pada mesin, terutama mesin pembakaran dalam (*internal combustion engine*) maupun mesin uap, yang berfungsi untuk mengatur dan mengendalikan kecepatan putaran mesin secara otomatis agar tetap stabil pada batas tertentu meskipun terjadi perubahan beban kerja.

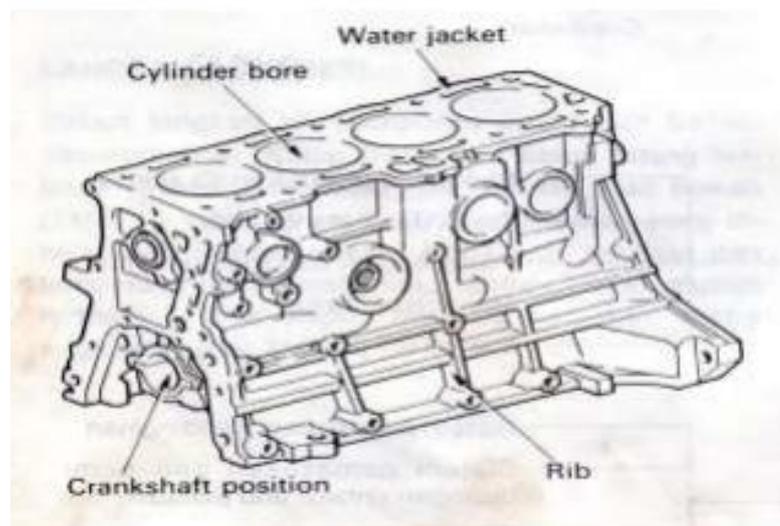
Gambar 2.17 Blok Silinder

3. *Water jacket*, merupakan Selubung air yang ada terdapat pada sela – sela blok silinder. Selubung air ini akan dihubungkan ke pompa air juga diletakkan pada blok silinder.
4. *Oil feed*, merupakan saluran oli yang ada dalam blok silinder. Fungsi saluran oli ini adalah sebagai tempat berjalannya oli.
5. *Gasket* adalah pelapis antara blok silinder dengan kepala silinder. Gasket ini berfungsi utamanya untuk mencegah bocor kompresi.
6. *Crankshaft seal* berfungsi untuk mencegah kebocoran oli mesin. Khususnya kebocoran melalui poros engkol. Ada dua buah *Crankshaft seal*, yang masing – masing diletakkan bagian depan atau belakang.

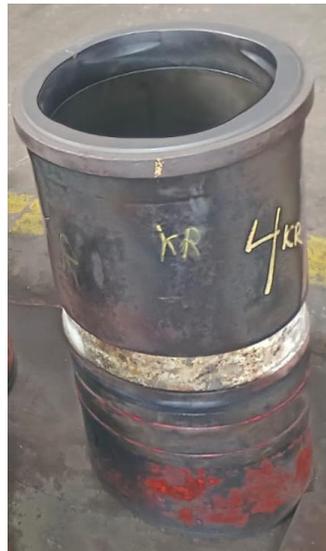
Gambar 3.1 *Cylinder Liner*

Memiliki komponen utama sebagai pelindung dan pendukung silinder mesin. Liner berfungsi sebagai lapisan pelindung dinding silinder terhadap keausan akibat gesekan piston dan ring piston saat mesin bekerja.

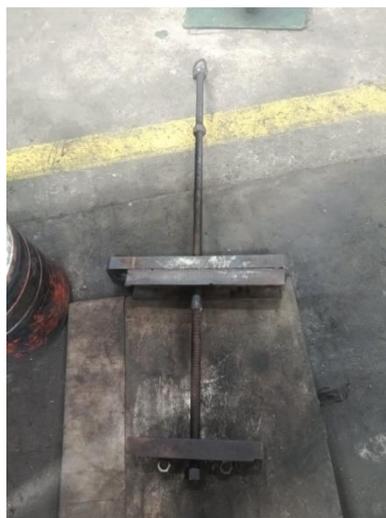
Gambar 3.2 Tools

Digunakan untuk melepas liner dari blok mesin dengan aman tanpa merusak permukaan silinder. Tools berfungsi untuk memasang dan melepas liner dari blok dengan aman tanpa adanya kerusakan pada liner tersebut.

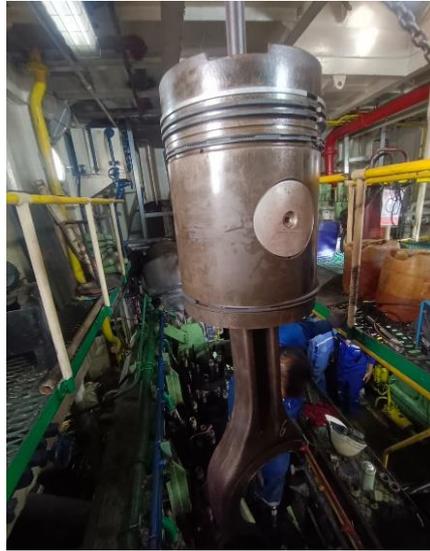
Gambar 3.5 Piston (PT. Waruna *Shipyards* Indonesia)

Piston adalah komponen utama dalam mesin pembakaran dalam yang bergerak naik-turun di dalam silinder liner. Piston berfungsi sebagai penghantar tenaga dari hasil pembakaran bahan bakar ke *connecting rod* (setang piston), yang kemudian menggerakkan poros engkol (*crankshaft*).

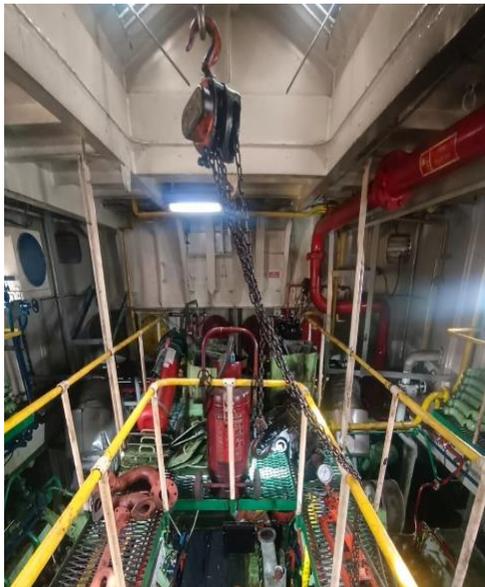
Gambar 3.6 Takal (PT. Waruna *Shipyards* Indonesia)

Takal atau *pulley* adalah roda beralur yang digunakan untuk mengubah arah atau mengurangi gaya yang diperlukan untuk mengangkat beban. Takal sering digunakan dalam sistem pengangkatan di industri perkapalan, konstruksi, dan manufaktur.

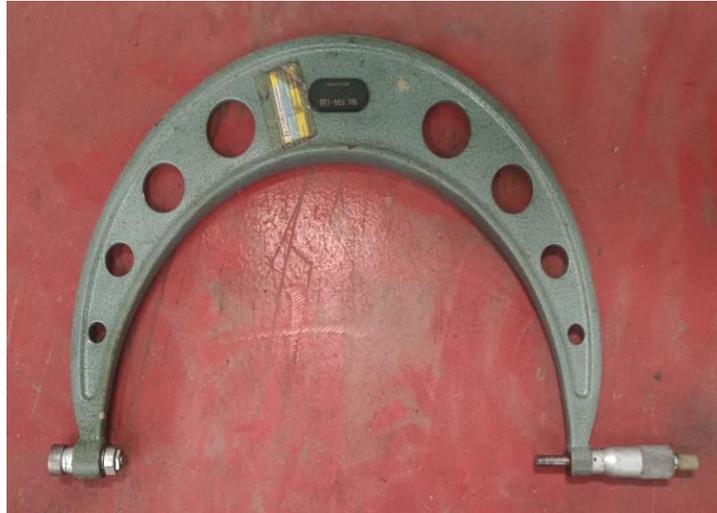
Gambar 3.7 Micrometer 104 135 (PT. Waruna Shipyard Indonesia)

Micrometer 104-135A adalah alat ukur presisi yang digunakan untuk mengukur ketebalan atau diameter benda dengan tingkat akurasi tinggi. Berdasarkan kode model 104-135A, kemungkinan besar ini adalah *Outside* Micrometer yang diproduksi oleh Mitutoyo, salah satu merek terkenal dalam industri alat ukur.

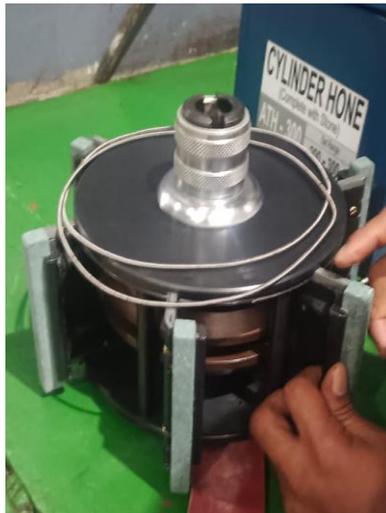
Gambar 3.10 *Honing*

Alat *honing* untuk *cylinder* liner adalah perangkat yang digunakan untuk menghaluskan dan menyempurnakan permukaan dalam silinder mesin, khususnya pada liner silinder kapal atau mesin diesel. *Honing* pada *cylinder* liner bertujuan untuk memastikan permukaan dalam silinder halus dan memiliki ketepatan ukuran yang diperlukan agar piston dan ring piston dapat bekerja secara optimal.

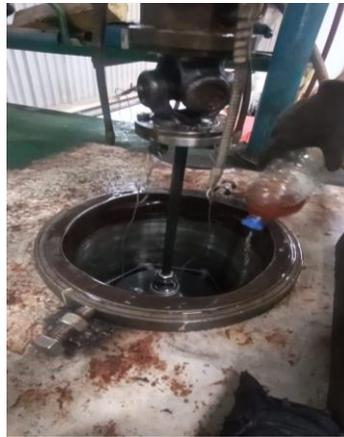
Gambar 3.11 Mesin *Honing*

Mesin *honing* adalah alat yang digunakan untuk proses *honing*, yaitu teknik pengolahan permukaan yang bertujuan untuk memperhalus atau memperbaiki permukaan benda kerja. Proses *honing* dilakukan dengan menggunakan alat pemotong berbentuk batu abrasif atau *stone* yang diputar dan digerakkan secara melingkar atau aksial untuk menghilangkan lapisan material secara halus. Mesin honing umumnya digunakan dalam pembuatan komponen-komponen dengan tingkat presisi tinggi, seperti silinder liner, batang piston.

Mesin *honing* dapat meningkatkan ketelitian dimensi dan kehalusan permukaan benda kerja, serta mengurangi kekasaran yang bisa mempengaruhi kinerja komponen. Mesin ini sangat penting dalam industri otomotif, mesin presisi, dan pembuatan alat-alat mekanis lainnya.

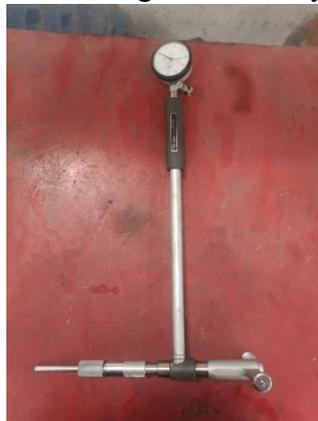
Gambar 3.12 *Dial Bore Gauge*

*Dial bore gauge* adalah alat ukur presisi yang digunakan untuk mengukur diameter dalam (internal diameter) suatu lubang atau silinder dengan akurasi tinggi. Alat ini sering digunakan dalam industri otomotif, manufaktur, dan teknik mesin untuk memastikan bahwa lubang atau silinder memiliki ukuran yang sesuai dengan toleransi yang ditentukan.

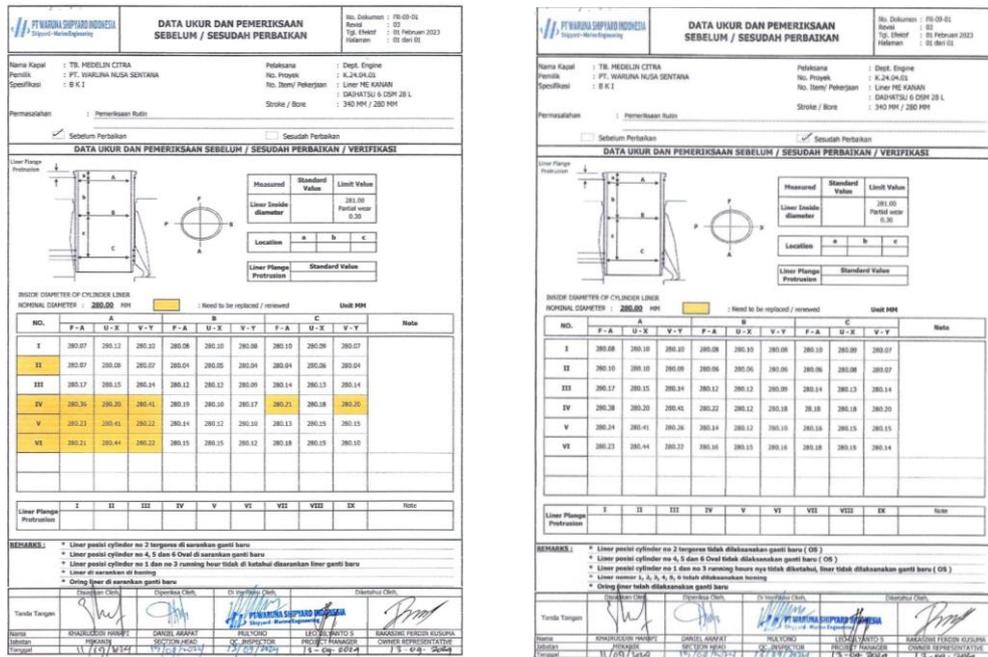
Gambar 3.16 Data Ukur *Cylinder* Liner (PT. Waruna Shipyard Indonesia)

Berikut rangkuman *log sheet* operator dan data pengukuran pada gambar 3.16 merupakan hasil data penelitian secara langsung di PT. Waruna Shipyard Indonesia.

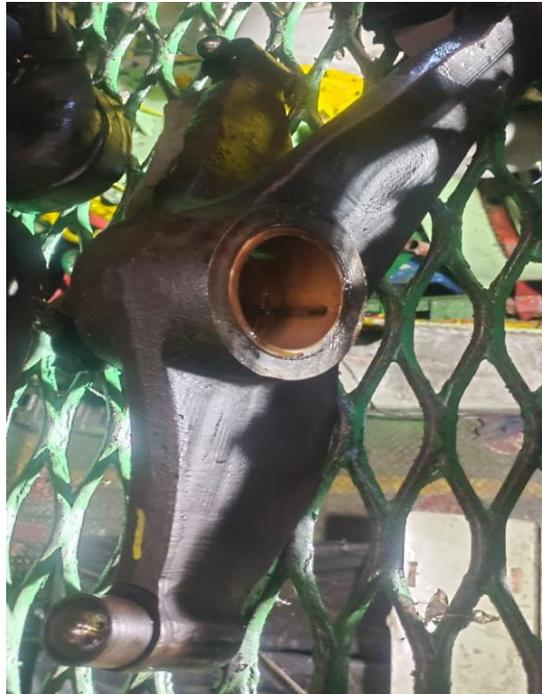
Gambar 4.2 Membuka *rocker arm*

*Rocker arm* adalah komponen pada sistem katup mesin (*valve mechanism*) yang berfungsi sebagai penghubung antara *camshaft* dengan katup hisap maupun katup buang. Komponen ini bekerja seperti tuas kecil yang meneruskan gerakan dari *cam lobe* (tonjolan pada poros nok) ke katup, sehingga katup bisa membuka dan menutup sesuai dengan siklus kerja mesin.

Ketika *camshaft* berputar, tonjolan nok akan menekan salah satu ujung *rocker arm*. Tekanan ini diteruskan ke ujung lainnya yang menekan batang katup (*valve stem*), sehingga katup membuka. Saat tonjolan nok kembali berputar menjauh, pegas katup (*valve spring*) akan mendorong katup kembali ke posisi semula, dan *rocker arm* ikut kembali ke posisi awal.

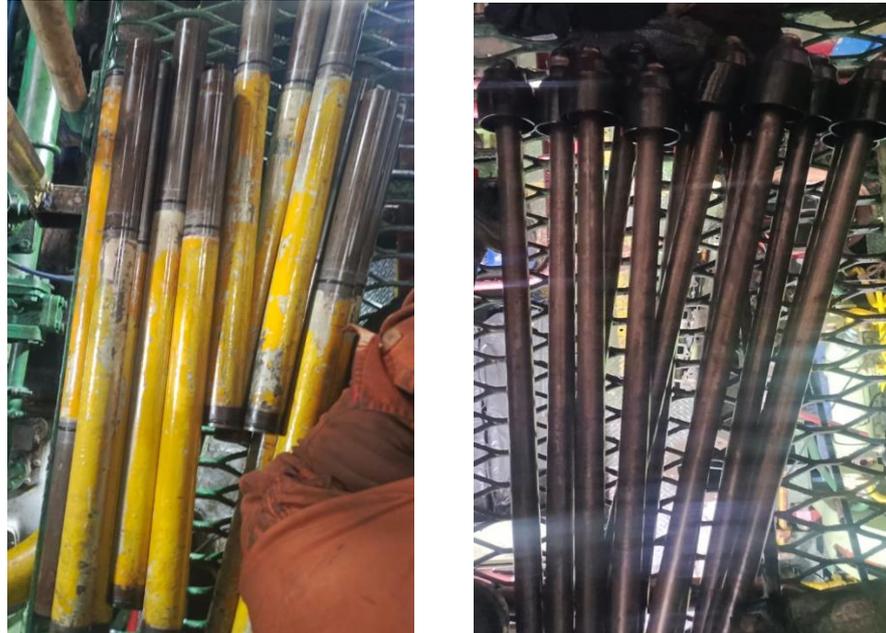
Gambar 4.3 Mengeluarkan *Push rod*

Mengeluarkan *push rod*, yaitu batang logam lurus yang berada diantara *camshaft* dan *rocker arm*. *Push rod* mengirimkan gerakan dari *camshaft* (melalui tappet/lifter) ke *rocker arm*.

*Push rod* adalah batang logam berbentuk silinder panjang yang digunakan pada sistem mekanisme katup mesin pembakaran dalam (*internal combustion engine*), khususnya pada mesin yang menggunakan konfigurasi OHV (*Over Head Valve*). Komponen ini berfungsi sebagai penghubung antara *camshaft* dan *rocker arm*, sehingga gerakan putaran *camshaft* dapat diteruskan menjadi gerakan naik-turun katup masuk (*intake valve*) maupun katup buang (*exhaust valve*).

*Push rod* bekerja dengan prinsip transmisi mekanis, yaitu mengubah gerakan *cam lobe* (tonjolan pada *camshaft*) menjadi gerakan linier ke atas. Gerakan ini kemudian diteruskan ke *rocker arm*, yang akhirnya menekan katup agar terbuka sesuai timing mesin. Saat *camshaft* kembali berputar ke posisi rendah, *push rod* ikut turun sehingga katup kembali menutup karena gaya pegas katup.

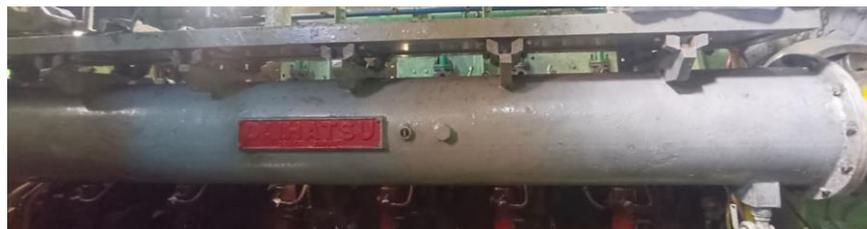
Gambar 4.4 Buka Pipa *Intake*

Buka pipa *intake* saluran yang menyalurkan udara bersih dari *intake manifold* ke dalam ruang bakar silinder mesin. Udara ini dibutuhkan untuk proses pembakaran bersama bahan bakar. Pipa *intake* adalah saluran pada mesin yang berfungsi untuk mengalirkan udara bersih dari sistem filter udara menuju ruang bakar atau *intake manifold*. Udara ini sangat penting karena bercampur dengan bahan bakar untuk proses pembakaran. Desain pipa *intake* harus memastikan aliran udara lancar, tekanan stabil, dan minim hambatan agar volume udara yang masuk cukup dan distribusinya merata ke setiap silinder. Jika pipa *intake* mengalami gangguan, seperti kebocoran atau sumbatan, maka suplai udara akan terganggu sehingga pembakaran tidak sempurna, tenaga mesin berkurang, konsumsi bahan bakar meningkat, serta emisi gas buang bertambah.

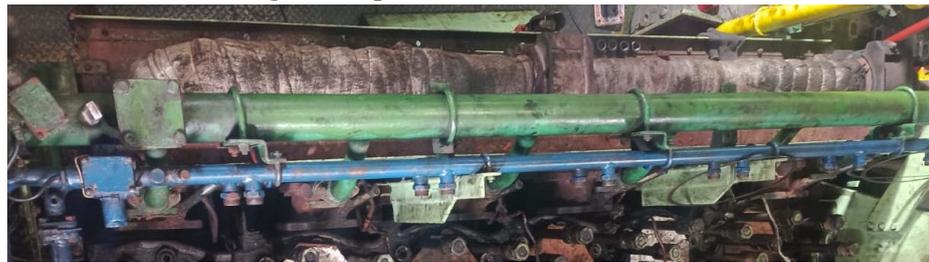
Gambar 4.5 Membuka *Exhaust*

Selanjutnya membuka *Exhaust* saluran yang membawa gas buang hasil pembakaran dari ruang bakar menuju *exhaust manifold*, dan selanjutnya ke pipa knalpot atau sistem pembuangan. *Exhaust* atau sistem pembuangan adalah salah satu subsistem penting dalam mesin pembakaran dalam (*internal combustion engine*) yang berfungsi untuk mengeluarkan gas hasil pembakaran bahan bakar dan udara dari ruang bakar (*combustion chamber*) ke atmosfer melalui serangkaian komponen mekanis dan saluran khusus.

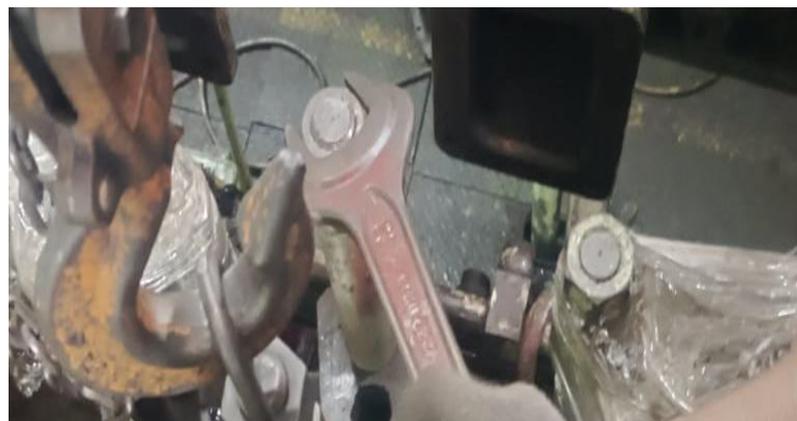
Gambar 4.6 Lepaskan Baut *Cylinder Head*

Lepaskan baut *cylinder head* memakai kunci pas ring atau kunci pas ukuran 30 agar bisa membuka nut.

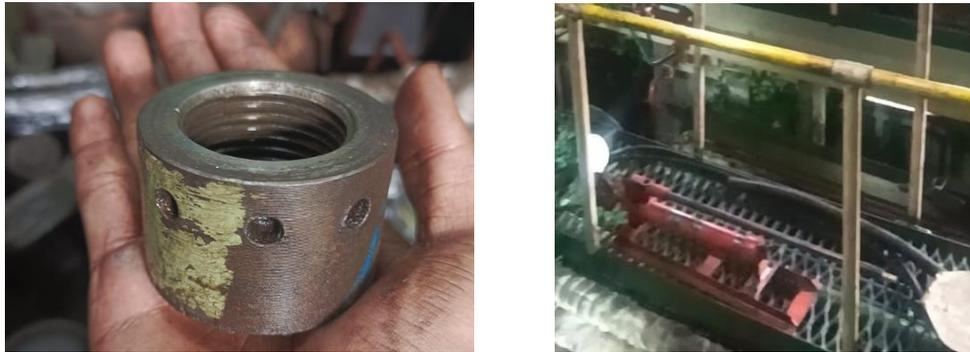
Gambar 4.7 Nut dan Pompa Jek

Buka nut menggunakan tools dan menggunakan pompa jek di 800 bar agar nut bisa dibuka.

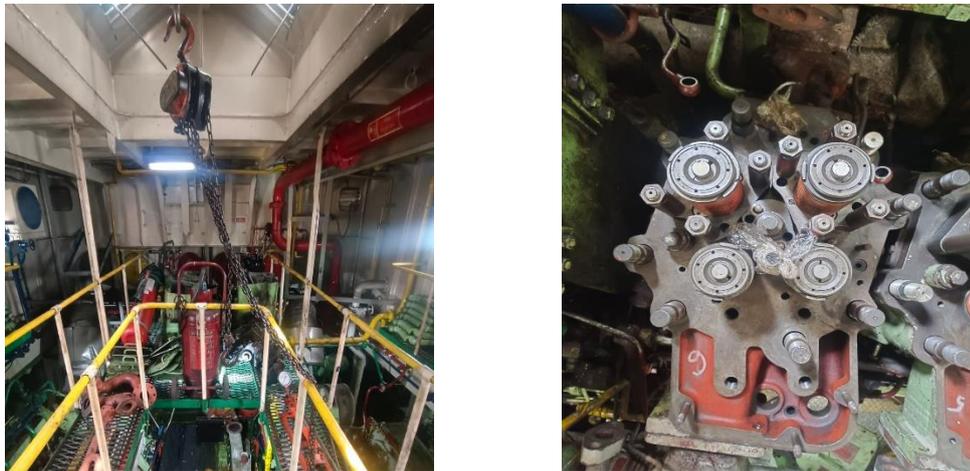
Gambar 4.8 Takal dan *Cylinder head*

Tetika nut sudah dibuka angkat atau evakuasi *cylinder head* menggunakan takal berkapasitas 2 ton ke tempat area kerja yang aman.

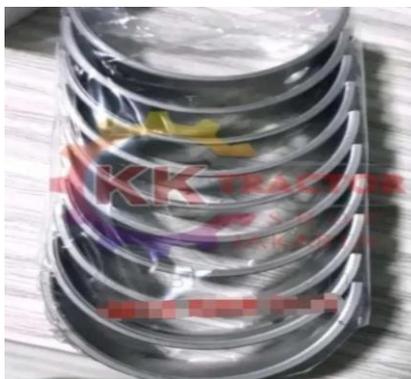
Gambar 4.9 Membuka Metal *Main Bearing*

1. Membuka metal *main bearing* pada mesin menggunakan kunci momen atau torsi dengan ukuran baut 30 mm pada saat menggunakan torsi ukuran torsi pembuka di 600 Nm untuk membuka metal *main bearing*.

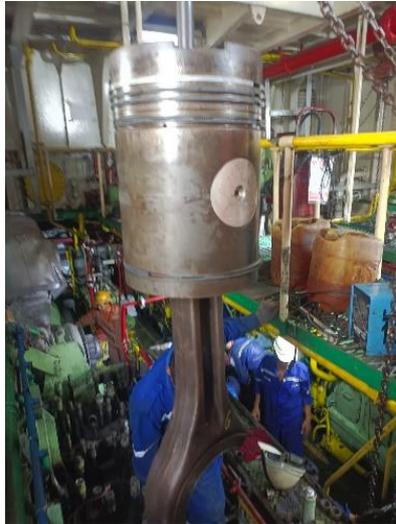
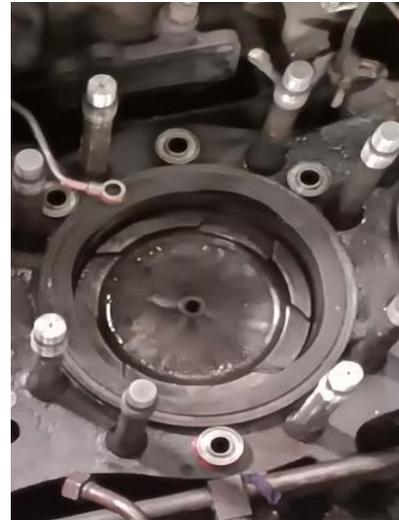
Gambar 4.10 Membuka Piston

2. Pasangkan tools piston yang ada lubang ditengah piston lalu liuk atau tarik piston dengan menggunakan takal 2 ton pindahkan piston ketempat yang aman dan tidak ada barang yang sensitif atau orang yang bekerja.

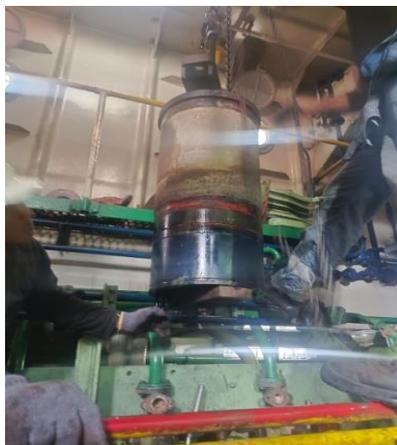
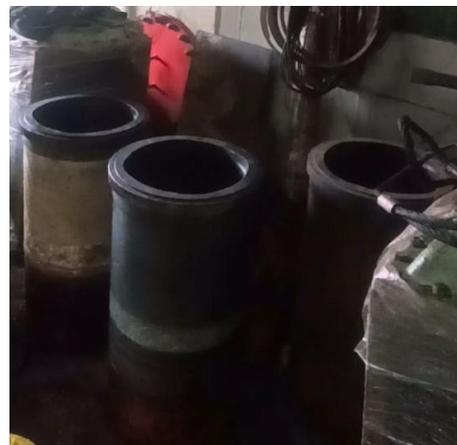
Gambar 4.11 Evakuasi Liner dan Tempat Liner Ke Yang Aman

3. Keluarkanlah liner dengan menggunakan tools liner pasang tools liner dibawah dan di atas lalu kunci baut tools supaya liner dapat keluar dengan menggunakan takal 2 ton lalu liuk atau tarik liner dan pindahkan liner ke tempat yang aman

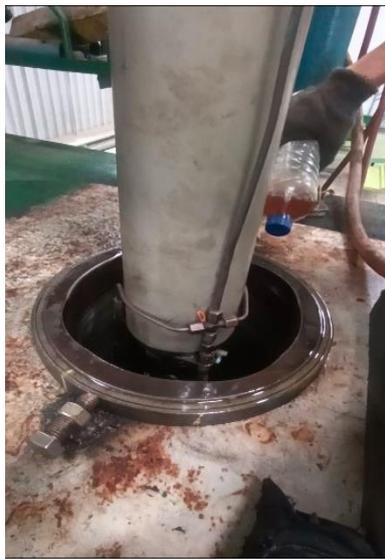
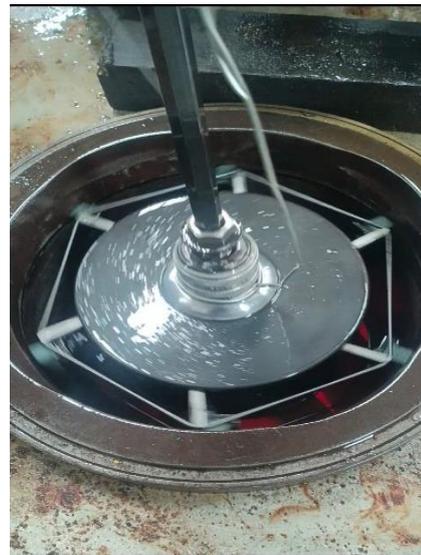
Gambar 4.12 Siram *Cylinder Liner* Dengan Solar

proses pemesinan yang menggunakan batu abrasif (*honing stone*) untuk memperbaiki atau menyempurnakan permukaan bagian dalam silinder mesin. Pada komponen *cylinder liner* (selongsong silinder), honing bertujuan menciptakan permukaan yang presisi, halus, dan bertekstur khusus untuk mendukung kerja piston dan ring piston. Pada saat melakukan tahap *honing* oleskan oli honing atau solar ke dalam silinder hidupkan mesin dan gerakkan alat naik-turun secara stabil mesin *honing* akan bergerak membentuk pola silang (*crosshatch*)  $40\text{--}60^\circ$  siramlah *cylinder liner* dengan solar pada saat mesin honing bergerak itu membantu agar liner mendinginkan, mengurangi gesekan, dan membawa serpihan logam keluar lakukanlah tahap *honing* ini secara merata dengan waktu yang didapat 30 menit.

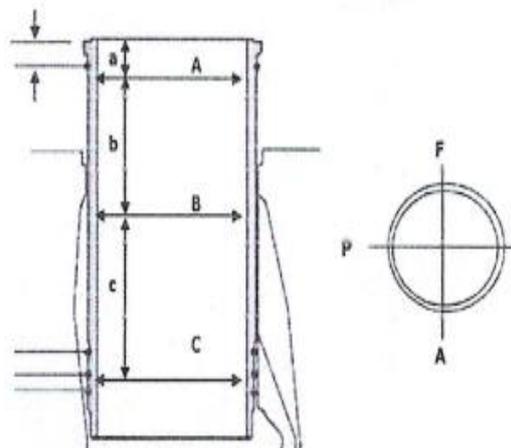
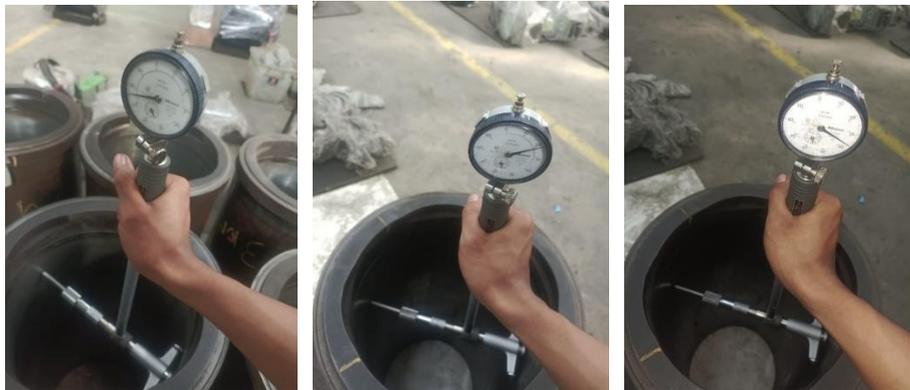
b. Hasil Pengukuran Sebelum Honing Liner No 4, 5, dan 6  
Gambar 4.14. Pengukuran Standart dan Pengukuran Lapangan

a. Standart Pengukuran

sebelum proses honing. Permukaan bagian dalam *cylinder* liner belum sepenuhnya rata atau sesuai standar toleransi pabrikan. Diperlukan proses *honing* untuk menyamakan diameter, memperbaiki ovalitas, dan menghasilkan pola permukaan yang ideal untuk mendukung kerja piston dan ring piston secara optimal.

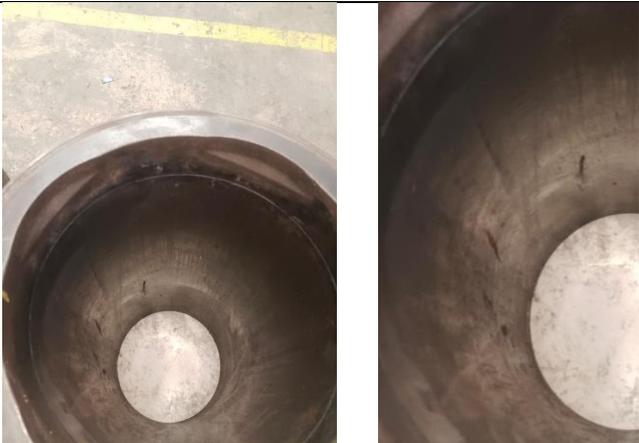
<i>Abrasive wear</i> karna adanya partikel asing atau kotoran yang masuk ke <i>cylinder</i> liner yang mengakibatkan liner lecet. Maka dari itu diharuskan mengganti komponen yang rusak dengan <i>spare part</i> yang baru

Pada tabel diatas pembongkaran, pengukuran, pengamatan diatas setelah melakukan pelepasan *cylinder* liner dari *cap* didapatkan bahwa liner mengalami 1 macam kerusakan yaitu *abrasive wear*. yang mengalami keausan atau *abrasive wear* karna adanya partikel asing atau kotoran yang masuk ke liner, maka dari itu dilakukan pergantian liner yang baru agar dapat mengembalikan performa mesin.

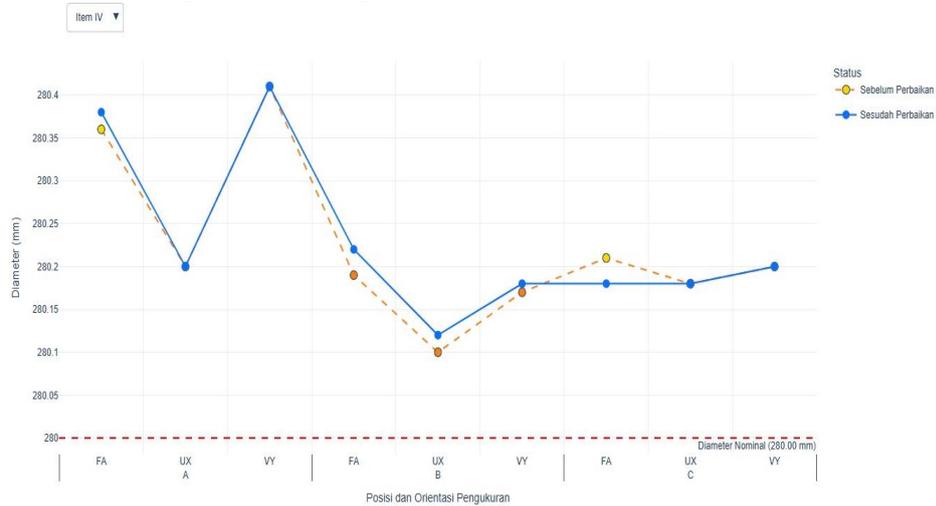
Gambar 4.16 Diagram No IV

Data sebelum perbaikan pada garis (oranye) Data cenderung lebih bervariasi (fluktuatif) dan Beberapa titik ada di bawah 280,15 mm (mendekati batas bawah). Sesudah melakukan perbaikan pada garis (biru) data lebih stabil dan konsisten di sekitar 280,15 – 280,35 mm dan hampir semua titik berada di atas diameter nominal (280,0 mm) dan lebih seragam dibandingkan kondisi sebelumnya.

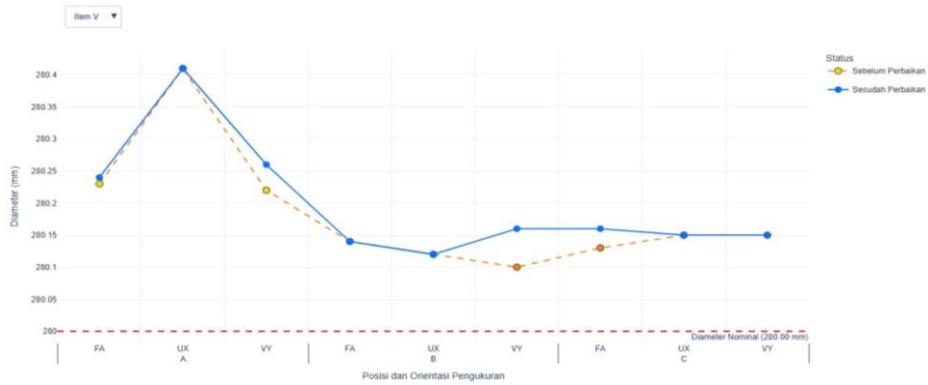
Gambar 4.17 Diagram No V

Data sebelum perbaikan pada garis (oranye) Nilai fluktuatif dengan beberapa titik lebih rendah (sekitar 280,1 mm bahkan sedikit mendekati 280,05 mm) dan Variasi antar titik cukup jelas. Sesudah melakukan perbaikan pada garis (biru) Nilai cenderung lebih stabil dan mendekati 280,2 – 280,3 mm, Fluktuasi lebih kecil dibandingkan sebelum perbaikan dan Tidak ada titik yang mendekati diameter nominal bawah (280,0 mm).

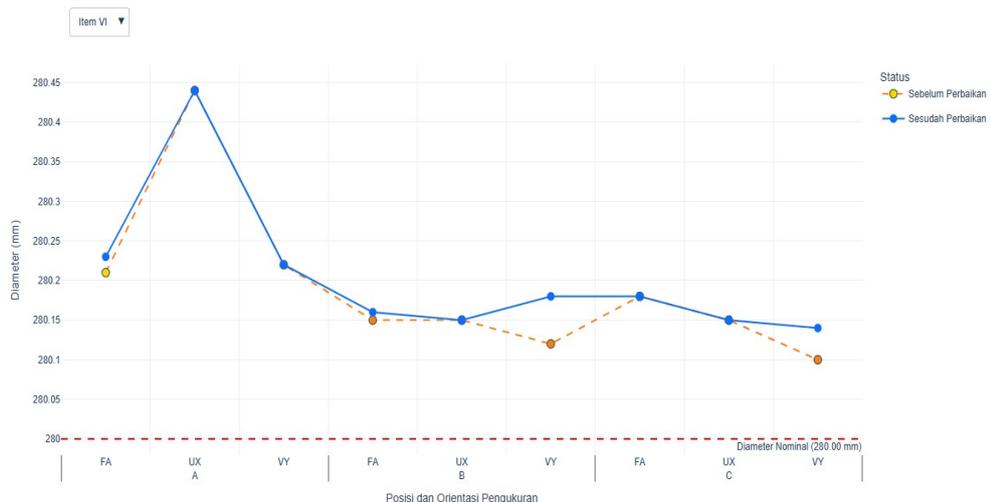
Gambar 4.18 Diagram No VI

Data sebelum perbaikan pada garis (oranye) nilai diameter berfluktuasi, kadang sedikit di bawah 280.15 mm hingga sekitar 280.42 mm. Sesudah melakukan perbaikan pada garis (biru) nilai lebih stabil, walaupun masih ada satu titik tinggi di UX A (~280.45 mm), tetapi setelahnya mendekati nilai nominal (280.0 – 280.2 mm). Secara umum, sesudah perbaikan hasil pengukuran lebih konsisten dan lebih dekat ke nominal dibandingkan sebelum perbaikan.

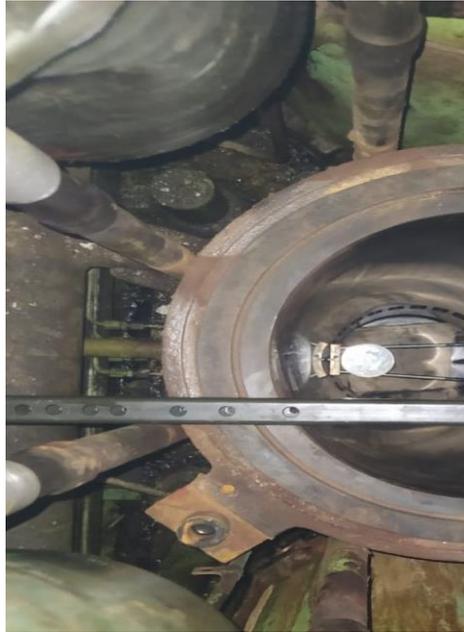
Gambar 4.20 Korosi *Cylinder Liner*

kerusakan pada permukaan logam *cylinder* liner dan komponen mesin diesel lainnya yang disebabkan oleh reaksi kimia korosif (terutama asam sulfat hasil pembakaran sulfur) yang kemudian diperparah oleh gesekan mekanis piston dan ring, sehingga lapisan logam tergerus, menurunkan kinerja, dan mempercepat kerusakan mesin.
