## ANALISA TINGKAT KERUSAKAN PADA LAPISAN ATAS JALAN MENGGUNAKAN METODE BINA MARGA

*(Studi Kasus)*

Penelitian ini bertujuan untuk menganalisis tingkat kerusakan pada lapisan atas jalan menggunakan metode Bina Marga, dengan studi kasus pada ruas Jalan Warakauri, Kabupaten Deli Serdang. Permasalahan utama yang diangkat meliputi penentuan kelas lalu lintas, identifikasi jenis dan tingkat kerusakan jalan, serta rekomendasi pemeliharaan berdasarkan hasil analisis. Metode Bina Marga digunakan untuk menilai kondisi jalan melalui survei visual terhadap jenis kerusakan seperti retak, lubang, tambalan, pelepasan butir, dan amblas, yang dianalisis berdasarkan tingkat keparahan, dimensi, dan luas kerusakan. Berdasarkan data lalu lintas harian rata-rata dan kondisi jalan, diperoleh nilai urutan prioritas (UP) yang menjadi dasar rekomendasi jenis pemeliharaan. Hasil penelitian menunjukkan bahwa ruas Jalan Warakauri mengalami beragam kerusakan dengan nilai UP tertinggi sebesar 8,4, yang termasuk dalam kategori  $UP > 7$ . Oleh karena itu, disimpulkan bahwa pemeliharaan rutin sangat dianjurkan untuk meningkatkan kenyamanan dan keselamatan pengguna jalan serta memperpanjang umur layanan jalan. Pe

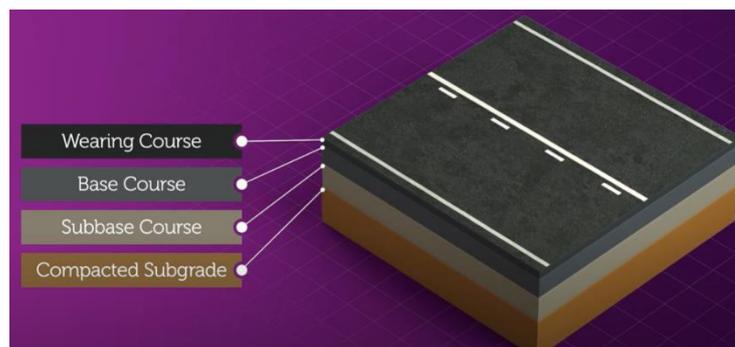
Secara umum, lapisan perkerasan jalan (*road pavement layers*) memiliki 4 lapisan utama, lapisan tanah dasar (*subgrade*), lapisan fondasi bawah (*subbase course*), lapisan fondasi atas (*base course*), lapisan bagian atas (*surface course*). Klasifikasi Lapisan – Lapisan Perkerasan dapat dilihat pada Gambar 2.1.

Gambar 2.1: Klasifikasi lapisan perkerasan (*Transport Victoria, 2020*).

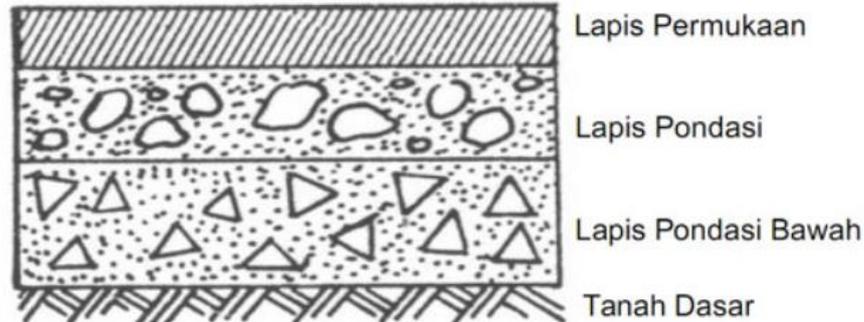
Perkerasan lentur merujuk pada jenis perkerasan yang menggunakan aspal sebagai bahan pengikatnya. Perkerasan ini terdiri dari beberapa lapisan, yaitu lapisan permukaan (*surface course*), lapisan pondasi atas (*base course*), lapisan pondasi bawah (*subbase course*), dan lapisan tanah dasar (*subgrade*). Struktur keseluruhan dari perkerasan aspal dapat dilihat pada Gambar 2.2.

Gambar 2. 3: Lapisan perkerasan lentur (Darlan, 2014).

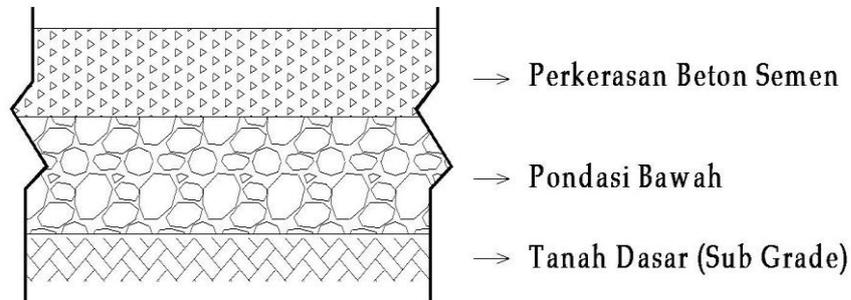
kekuatan atau modulus elastisitas yang lebih tinggi dibandingkan dengan perkerasan lentur. Struktur perkerasan kaku dapat dilihat pada Gambar 2.3.

Gambar 2. 4: Lapisan perkerasan kaku (Fatwa, 2020).

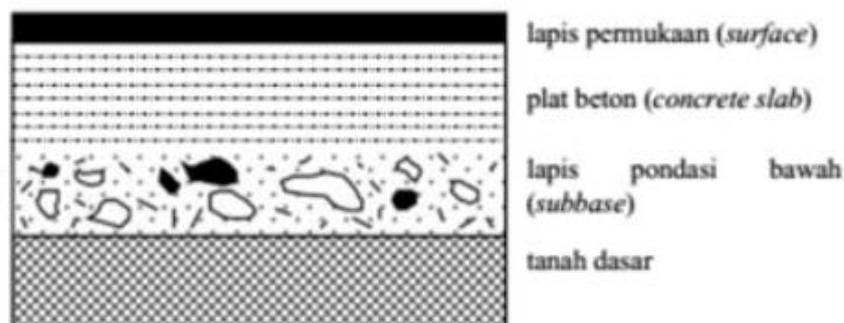
Perkerasan jalan komposit merupakan gabungan antara lapisan perkerasan kaku dengan lapisan permukaan yang terbuat dari perkerasan lentur. Perkerasan komposit terdiri dari susunan lapisan tanah dasar, lapis pondasi bawah, lapis pondasi, lapis permukaan beton, dan lapis permukaan aspal. Struktur lapisan komposit ini dapat dilihat pada Gambar 2.3.

Gambar 2. 5: Lapisan perkerasan komposit (S. Arifin, 2023).

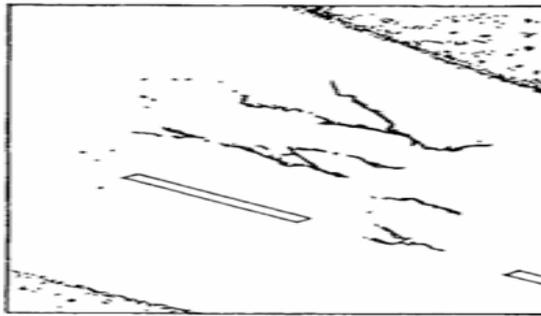
Memiliki lebar celah yang kurang dari atau sama dengan 3 mm. Penyebab utama retak ini adalah kualitas bahan perkerasan yang tidak memadai, ketidakstabilan tanah dasar, atau bagian perkerasan di bawah lapisan permukaan. Retak halus ini memungkinkan air meresap ke dalam permukaan, yang dapat memicu kerusakan lebih serius seperti retak kulit buaya, lubang, atau bahkan amblas. Pola retak ini dapat berupa melintang maupun memanjang.

Gambar 2. 6: Retak halus (S. Sukirman, 2010)

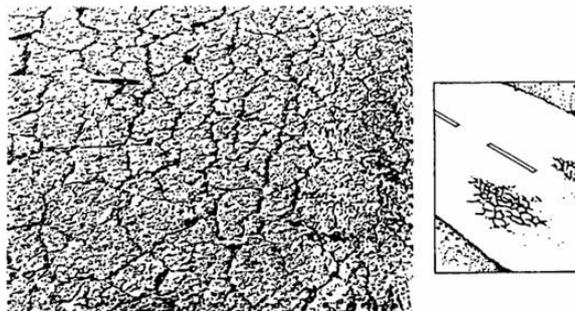
Retak dengan lebar celah lebih besar atau sama dengan 3 mm sering kali membentuk pola berangkai menyerupai serangkaian kotak kecil, mirip dengan kulit buaya. Penyebab utama retak ini meliputi kualitas bahan perkerasan yang tidak memadai, pelapukan permukaan, ketidakstabilan tanah dasar atau lapisan perkerasan di bawah permukaan, serta kondisi bahan pelapis pondasi yang jenuh air akibat naiknya air tanah. Retak semacam ini memungkinkan air meresap ke badan jalan, yang jika dibiarkan, dapat memengaruhi umur layanan jalan.

Gambar 2. 7: Retak kulit buaya (S. Sukirman, 2010)

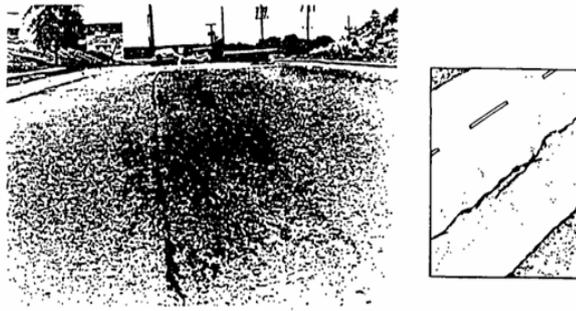
Retak memanjang yang terjadi pada sambungan antara perkerasan lama dengan perkerasan pelebaran disebabkan oleh perbedaan daya dukung antara bagian pelebaran dan bagian jalan lama. Selain itu, retak ini juga dapat muncul akibat ikatan sambungan yang tidak memadai antara kedua perkerasan tersebut.

Gambar 2. 10: Retak sambungan pelebaran jalan (S. Sukirman, 2010)

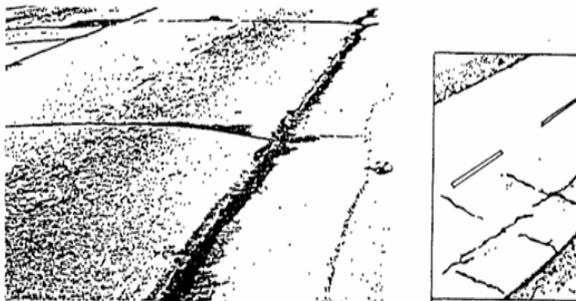
Retak memanjang, melintang, diagonal, atau berbentuk kotak yang muncul pada lapisan tambahan (*overlay*) biasanya menggambarkan pola retakan dari lapisan perkerasan di bawahnya. Retak refleksi ini dapat terjadi apabila retak pada perkerasan lama tidak diperbaiki dengan baik sebelum pekerjaan *overlay* dilakukan. Selain itu, retak refleksi juga dapat disebabkan oleh gerakan vertikal atau horizontal pada lapisan di bawah *overlay*, yang sering kali dipicu oleh perubahan kadar air pada tanah jenis ekspansif.

Gambar 2. 11: Retak refleksi (S. Sukirman, 2010)

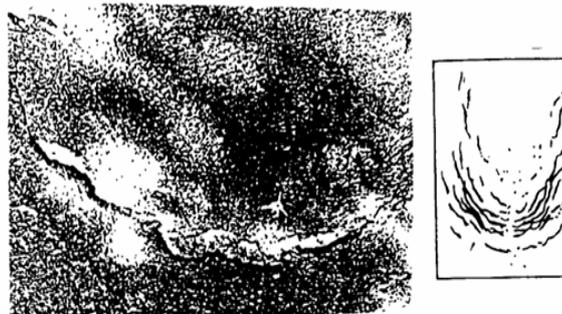
Retak yang berbentuk melengkung seperti bulan sabit terjadi akibat kurang baiknya ikatan antara lapisan permukaan dan lapisan di bawahnya. Ikatan yang buruk ini dapat disebabkan oleh adanya debu, minyak, air, atau bahan non-adhesive lainnya. Selain itu, retak selip juga dapat terjadi jika terlalu banyak pasir dalam campuran lapisan permukaan atau jika pemadatan lapisan permukaan tidak dilakukan dengan baik. Perbaikan dapat dilakukan dengan membongkar bagian yang rusak dan menggantinya dengan lapisan yang lebih baik.

Gambar 2. 13: Retak slip (S. Sukirman, 2010)

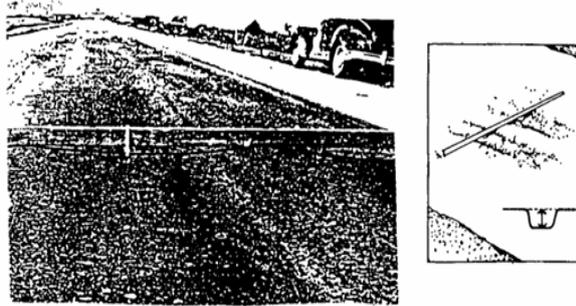
Alur yang terjadi pada lintasan roda sejajar dengan sumbu jalan disebabkan oleh lapisan perkerasan yang kurang padat. Akibatnya, terjadi pemadatan tambahan pada lintasan roda karena repetisi beban lalu lintas yang terus-menerus pada area tersebut.

Gambar 2. 14: Alur (S. Sukirman, 2010)

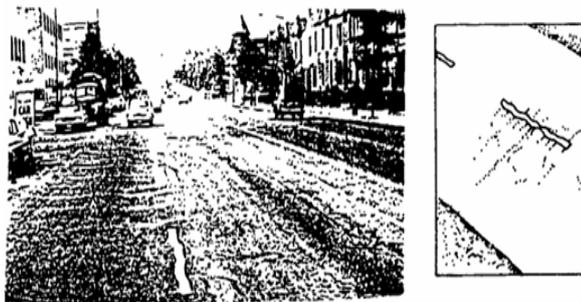
Alur yang terjadi melintang jalan disebabkan oleh rendahnya stabilitas campuran perkerasan, yang bisa berasal dari tingginya kadar aspal, penggunaan agregat halus yang berlebihan, agregat dengan bentuk butiran dan permukaan licin, atau aspal dengan penetrasi yang terlalu tinggi. Perbaikan untuk kerusakan ini dapat dilakukan dengan meratakan permukaan dan melakukan penambalan lubang jika kerusakan juga disertai dengan munculnya lubang-lubang pada permukaan jalan.

Gambar 2. 15: Keriting (S. Sukirman, 2010)

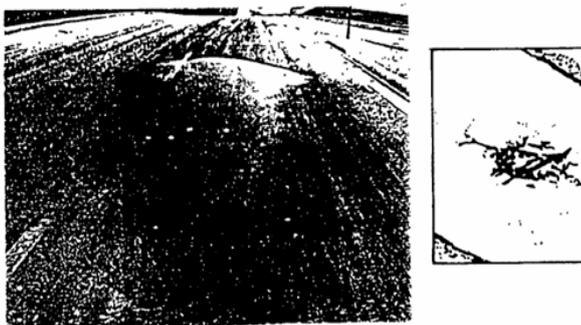
Amblas yang terjadi setempat, tanpa adanya retak, dapat terdeteksi dengan munculnya genangan air di area tersebut. Penyebab utama amblas meliputi beban kendaraan yang melebihi kapasitas yang direncanakan, pelaksanaan yang kurang baik, atau penurunan bagian perkerasan akibat settlement pada tanah dasar di bawahnya.

Gambar 2. 17: Amblas (S. Sukirman, 2010)

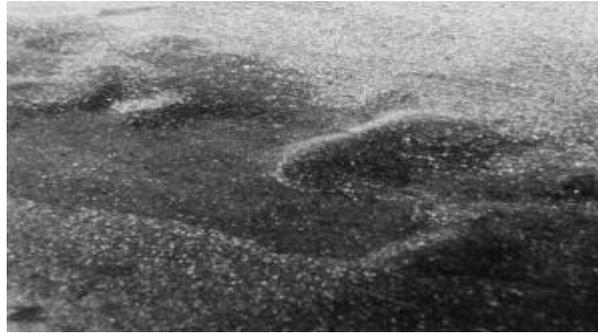
Kerusakan yang terjadi setempat, dengan atau tanpa retak, disebabkan oleh pengembangan tanah dasar pada tanah jenis ekspansif. Perbaikan untuk kerusakan

ini dilakukan dengan membongkar bagian yang rusak dan menggantinya dengan lapisan yang baru.

Gambar 2. 18: Jembul (S. Sukirman, 2010)

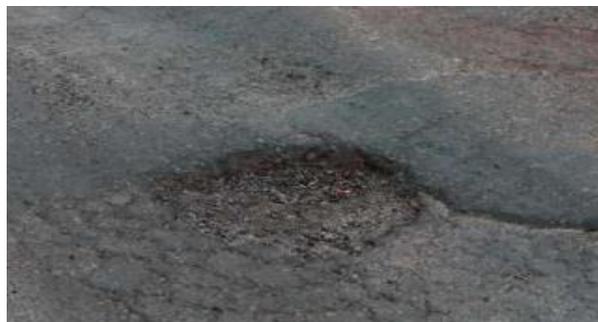
Lubang kecil berbentuk mangkuk pada permukaan perkerasan yang menembus lapisan aspal hingga ke lapisan pondasi bawah. Lubang biasanya memiliki tepi yang tajam dan sisi vertikal di dekat bagian atas lubang. Lubang adalah hasil dari infiltrasi air dan biasanya merupakan hasil akhir dari retak buaya yang tidak ditangani. Ketika retak buaya menjadi parah, retakan yang saling berhubungan akan membentuk bongkahan kecil perkerasan, yang dapat terlepas saat kendaraan melintas di atasnya. Lubang yang tersisa setelah bongkahan perkerasan terlepas disebut lubang *potholes*.

Gambar 2. 19: Lubang (S. Sukirman, 2010)

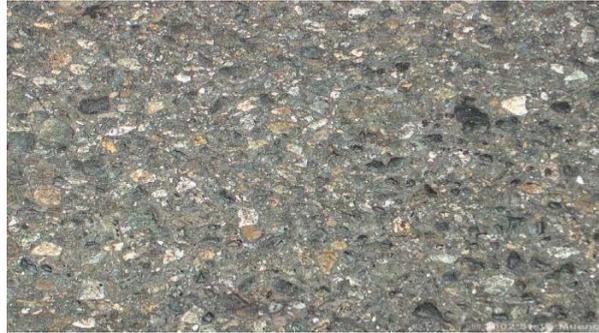
Permukaan jalan yang menjadi licin dapat membahayakan kendaraan. Pengikisan ini terjadi karena agregat yang digunakan berasal dari material yang tidak tahan aus terhadap roda kendaraan atau agregat yang berbentuk bulat dan licin, bukan berbentuk kubikal. Untuk mengatasi masalah ini, permukaan jalan dapat ditutup dengan lapisan latasir, buras, atau latasbum.

Gambar 2. 20: Pengausan (S. Sukirman, 2010)

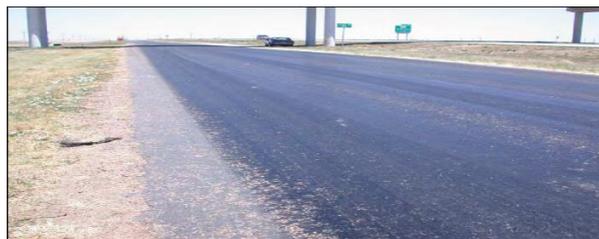
Permukaan jalan yang menjadi licin dan tampak lebih hitam dapat terjadi akibat kegemukan (*bleeding*). Pada suhu tinggi, aspal menjadi lunak, yang dapat menyebabkan kerusakan seperti lipatan-lipatan keriting dan lubang pada permukaan jalan, berbahaya bagi pengguna kendaraan. Kegemukan disebabkan oleh penggunaan kadar aspal yang terlalu tinggi dalam campuran. Hal ini dapat diatasi dengan menaburkan agregat panas ke permukaan dan kemudian dipadatkan serta diberi lapisan penutup. Kegemukan terjadi akibat migrasi aspal pengikat berlebih ke permukaan perkerasan, yang disebabkan oleh kadar aspal yang berlebihan atau kadar udara yang terlalu rendah dalam campuran.

Gambar 2. 21: Kegemukan (S. Sukirman, 2010)

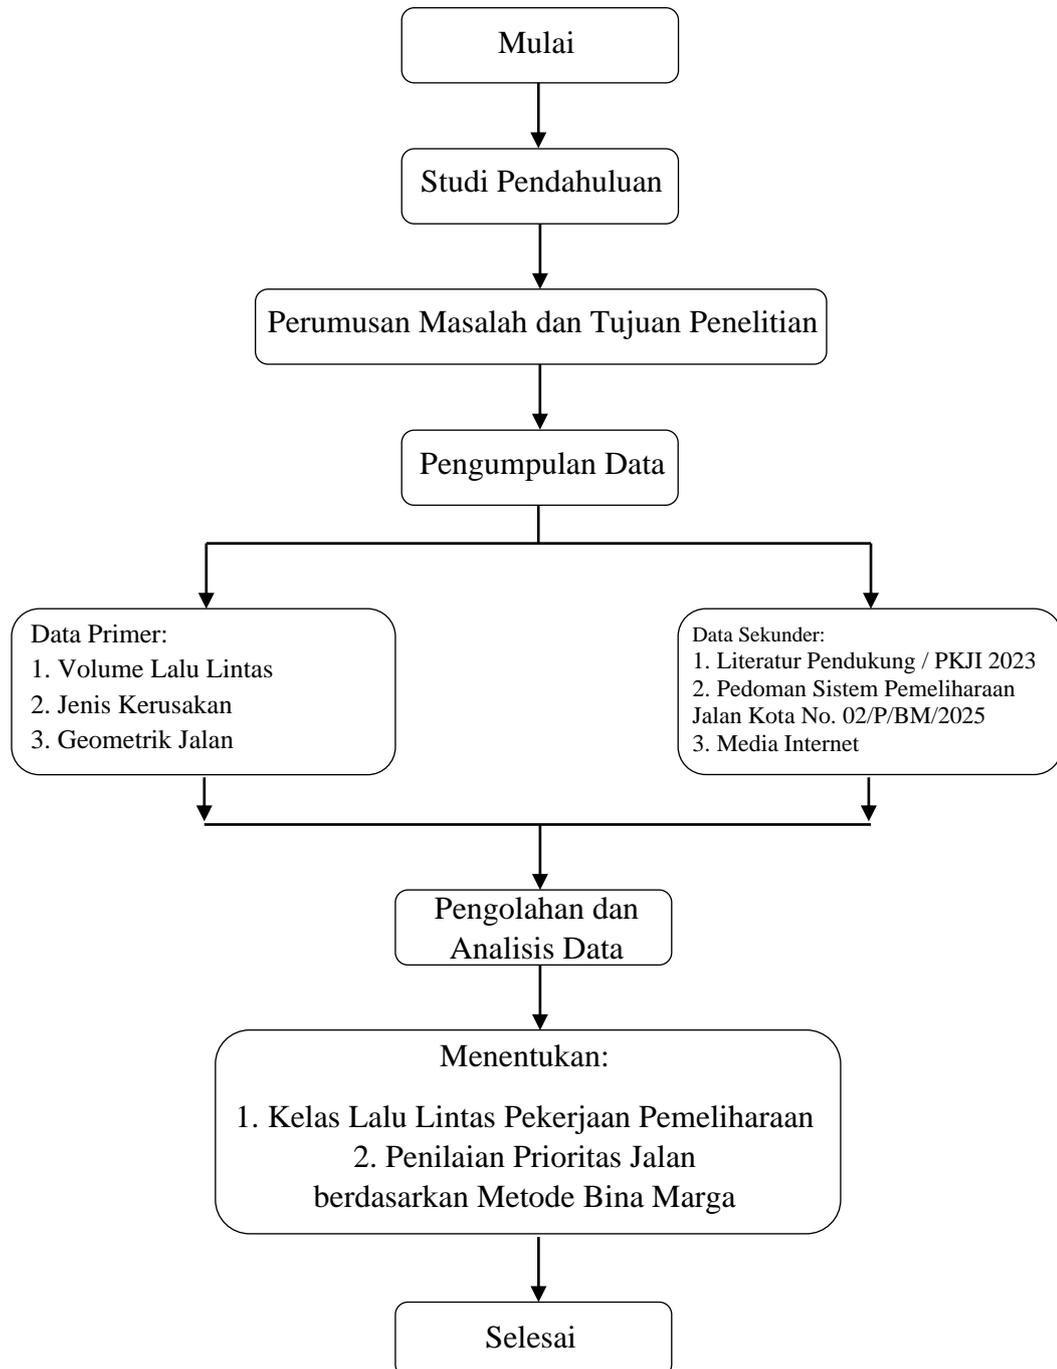
Berdasarkan tinjauan pustaka yang telah dibahas sebelumnya, untuk mempermudah pembahasan dan analisis, telah dibuat sebuah diagram alir yang dapat dilihat pada Gambar 3.1.

Gambar 3. 1: Bagan alir penelitian

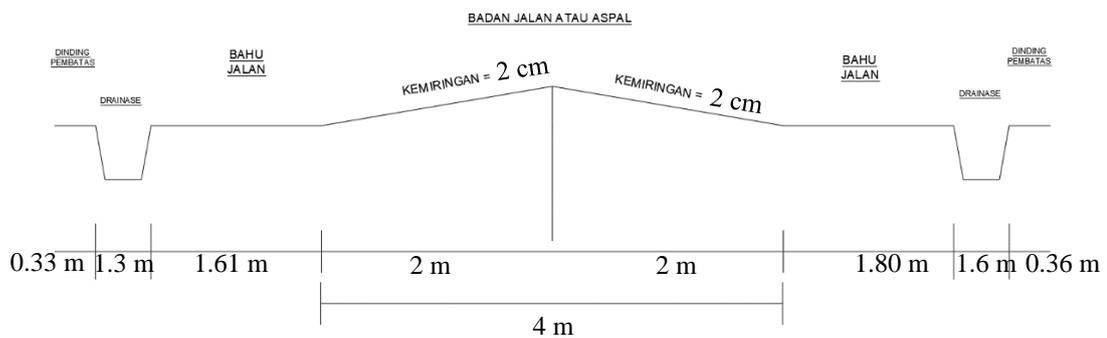
Data geometrik jalan yang dianalisis mencakup elemen badan jalan, bahu jalan, drainase, dan dinding pembatas. Pengambilan data dilakukan pada siang hari guna memperoleh pencahayaan yang optimal sehingga hasil pengamatan lebih jelas. Visualisasi data tersebut dapat dilihat pada Gambar 3.3.

Gambar 3.3: Potongan melintang jalan.

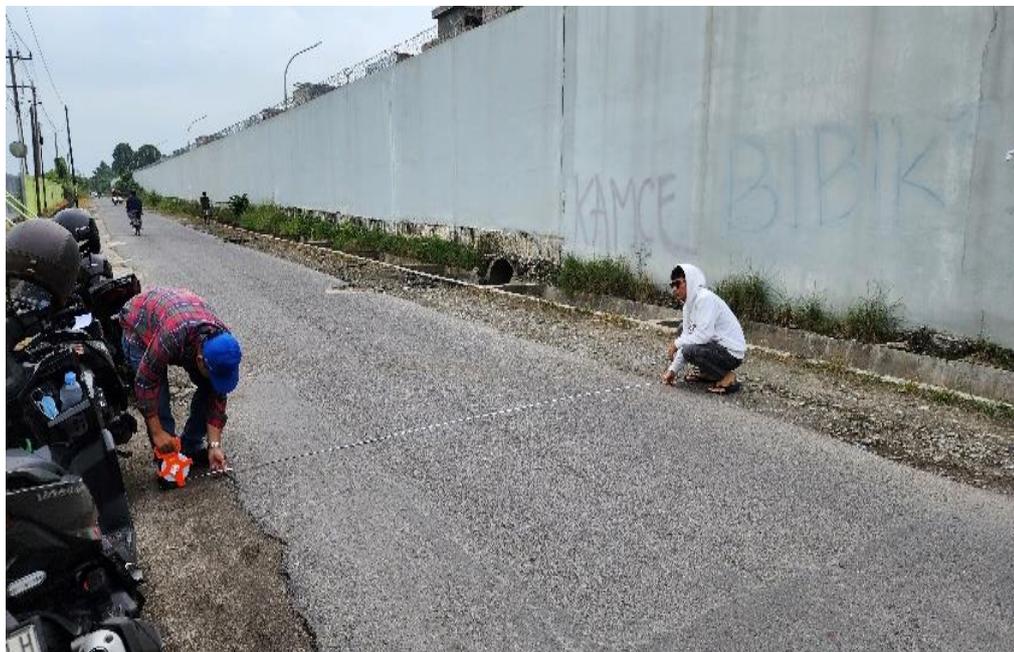
Gambar L. 1 : Pengukuran lebar jalan

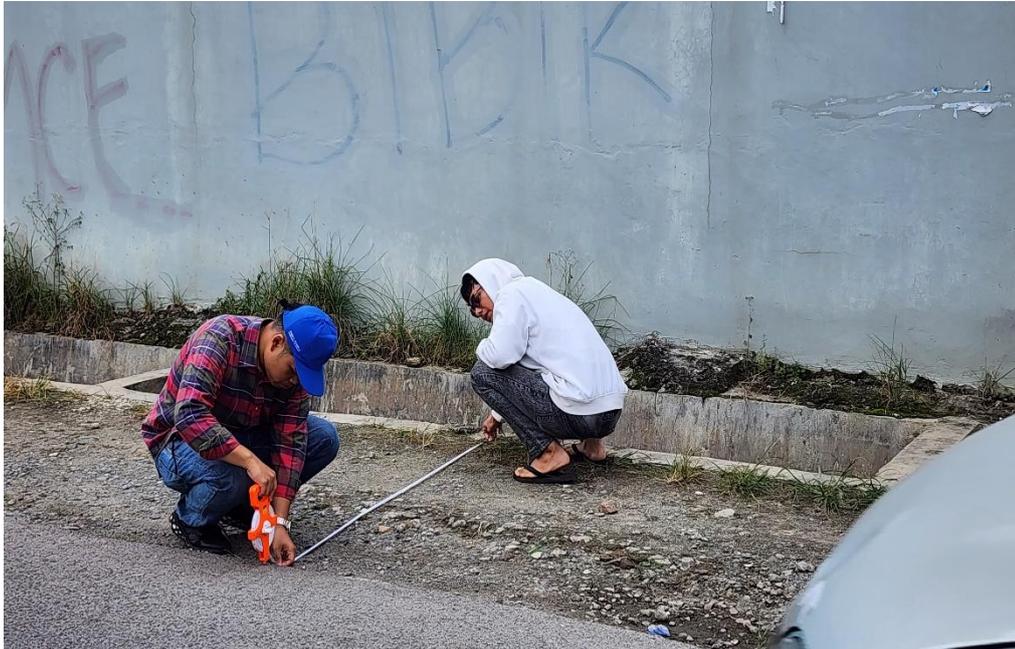
Gambar L. 2 : Pengukuran bahu jalan

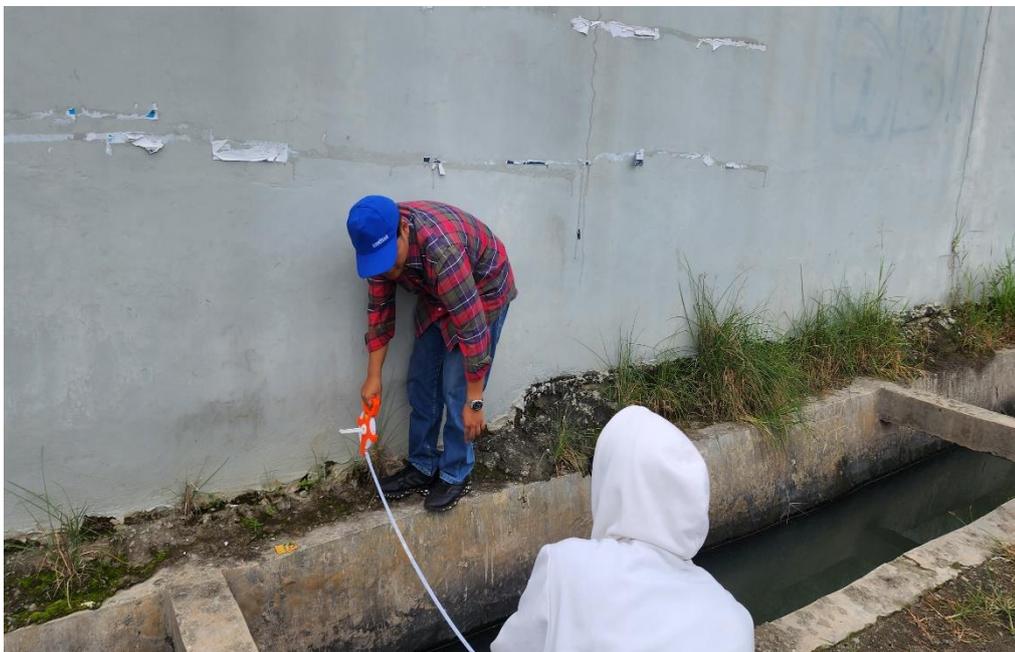
Gambar L. 3 : Pengukuran lebar drainase jalan

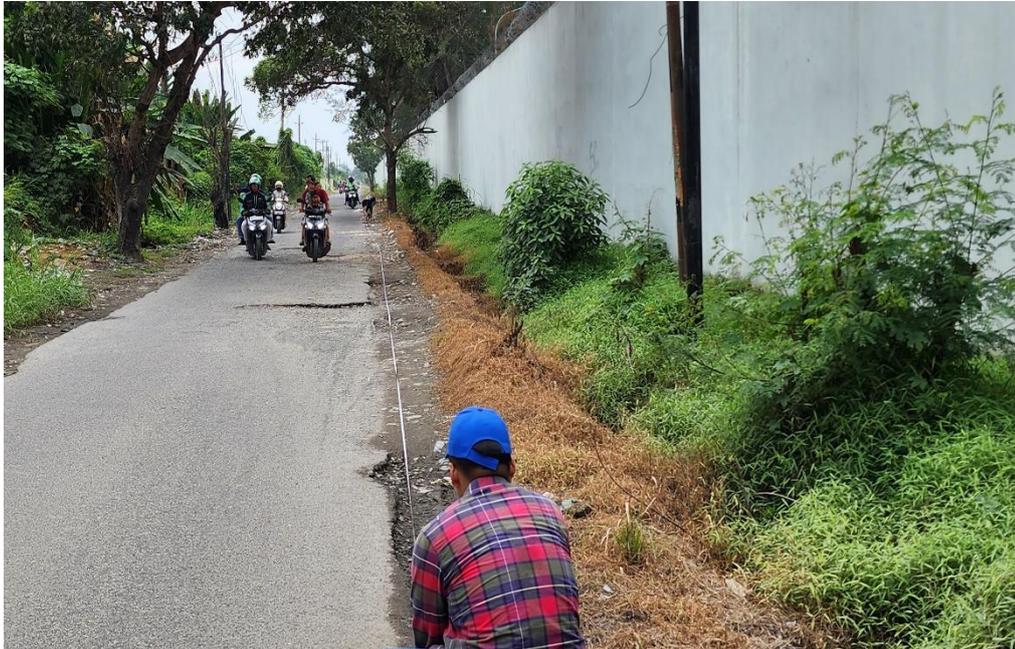
Gambar L. 4 : Pengukuran memanjang jalan

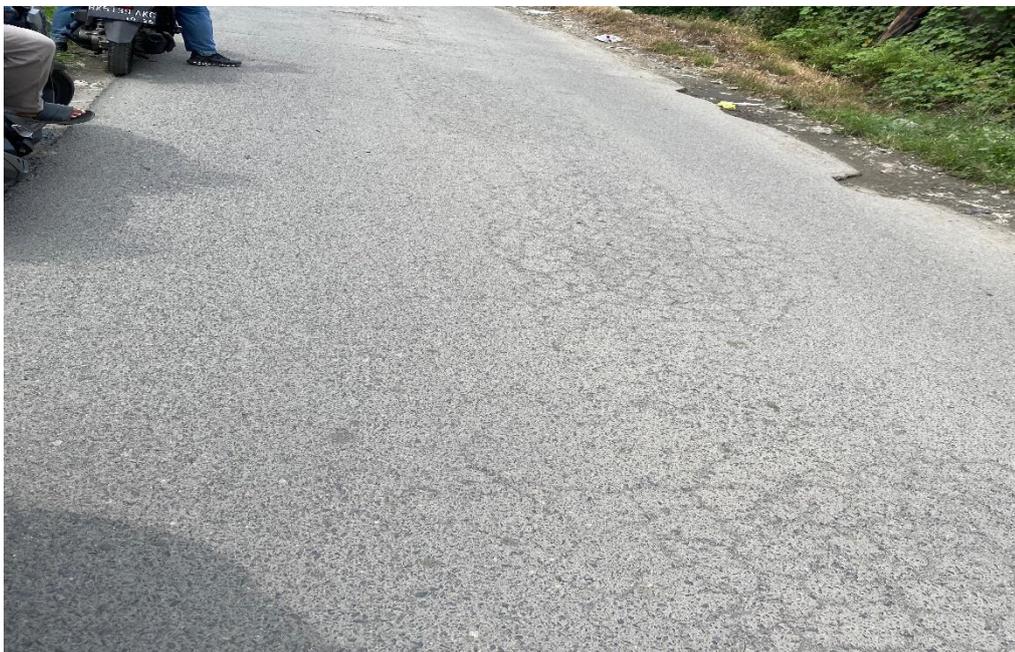
Gambar L. 5 : Pengukuran jenis kerusakan retak buaya

- b. Retak Buaya (*Alligator Cracking*)
    1. Pengupasan area rusak hingga lapisan yang sehat.
    2. Penambalan setempat (*patching*) menggunakan campuran aspal panas atau dingin.

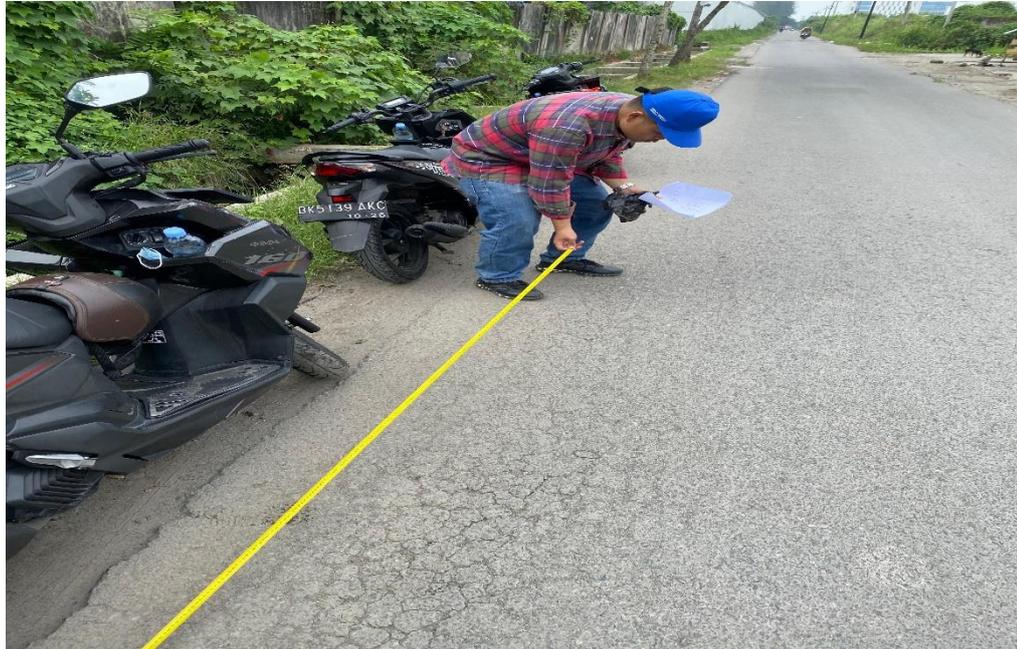
Gambar L. 6 : Jenis kerusakan retak memanjang

1. Pemeliharaan pada lapisan permukaan perkerasan lentur (*flexible pavement*) dilakukan melalui beberapa kegiatan berikut:
  - a. Retak Memanjang (*Longitudinal Cracking*)

1. Pembersihan retakan menggunakan kompresor atau *blower*.
    2. Pengisian (*sealing*) dengan bahan pengisi retakan (*crack sealant*) panas atau dingin agar air tidak masuk.

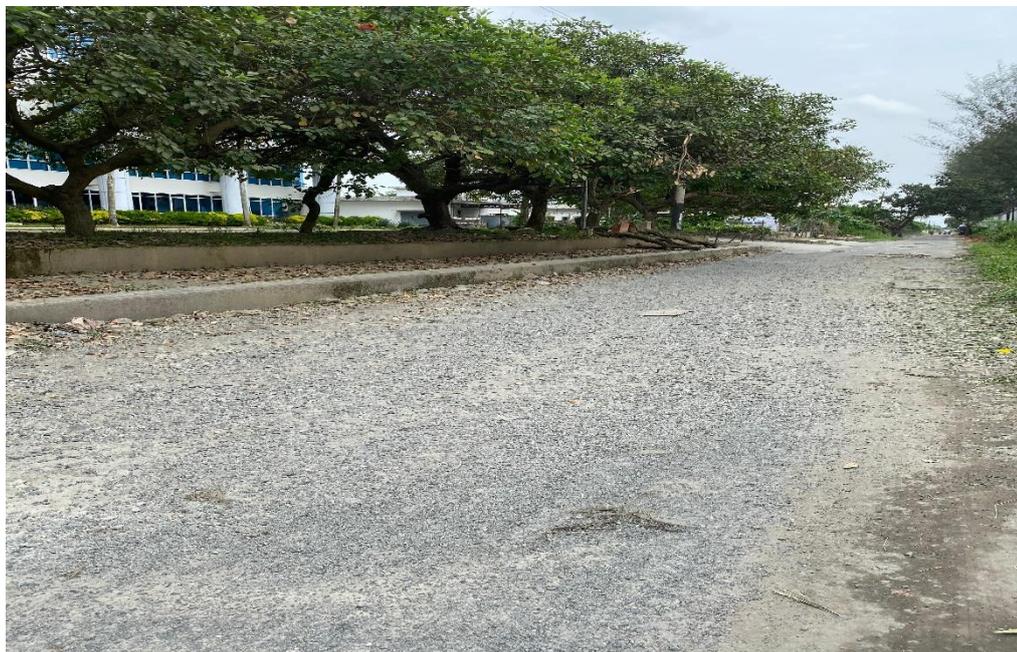
Gambar L. 7 : Jenis kerusakan pelepasan butir

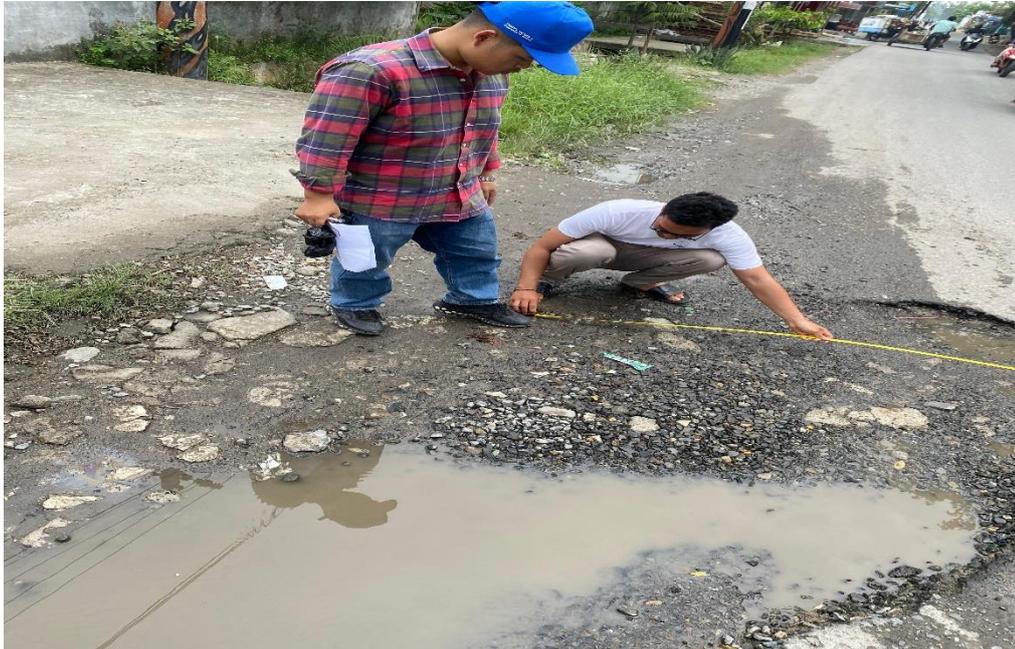
Gambar L. 8 : Jenis kerusakan amblas

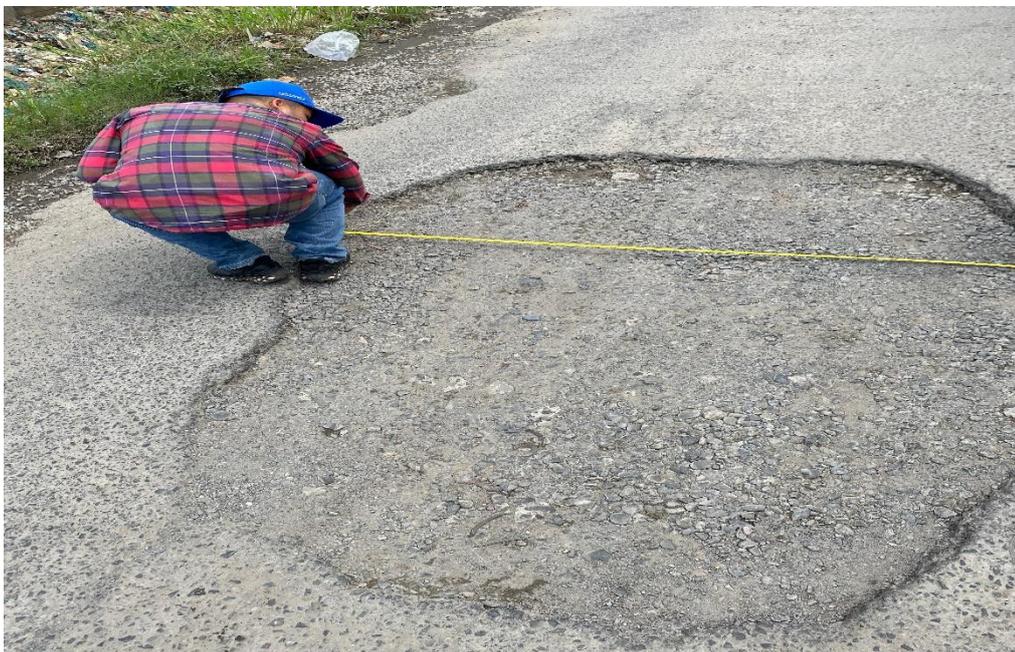
Gambar L. 9 : Jenis kerusakan lubang

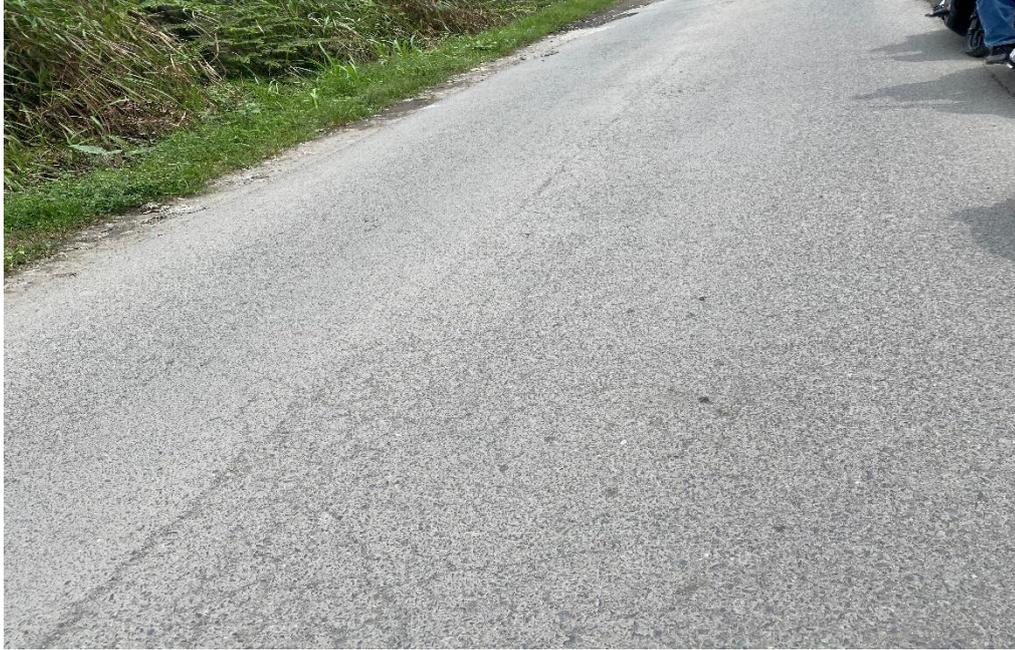
Gambar L. 10 : Jenis kerusakan alur

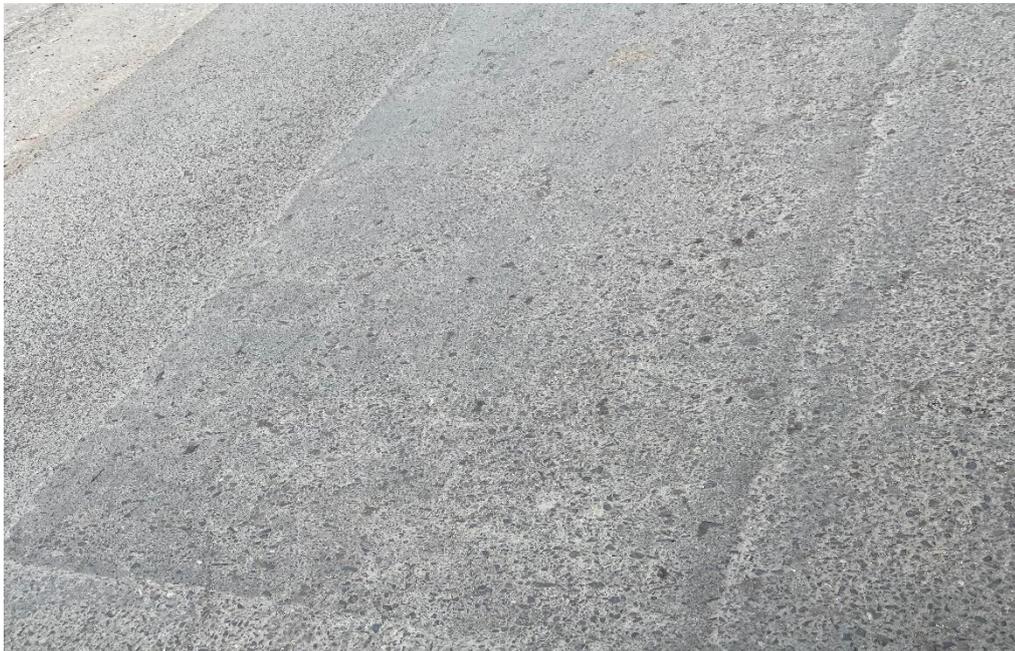
Gambar L. 11 : Jenis kerusakan tambalan

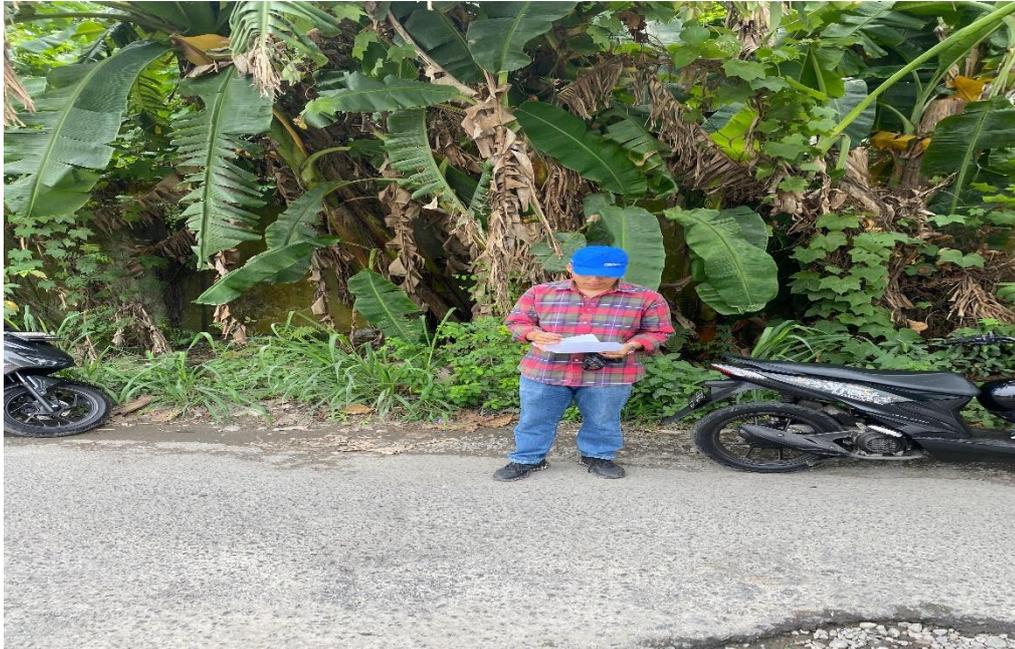
Gambar L. 12 : Pengambilan data kerusakan

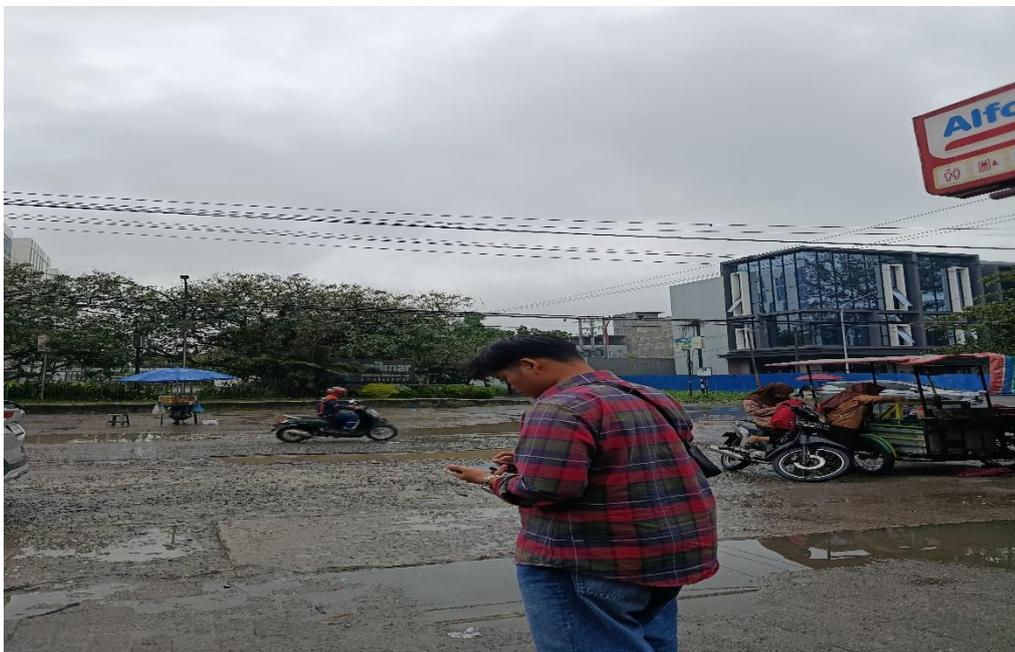
Gambar L. 13 : Pengambilan data volume lalu lintas
