TUGAS AKHIR
STUDI KESELAMATAN DAN KEAMANAN TRANSPORTASI
DI PERLINTASAN SEBIDANG
ANTARA JALAN REL DENGAN JALAN UMUM
(Studi Kasus)

PROGRAM STUDI TEKNIK SIPIL
FAKULTAS TEKNIK
UNIVERSITAS MUHAMMADIYAH SUMATERA UTARA

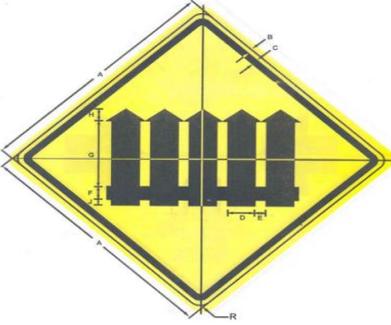
No.	Perlengkapan Jalan	Keterangan
1.	Nomor 22a adalah rambu peringatan persilangan datar dengan lintasan kereta api berpintu.

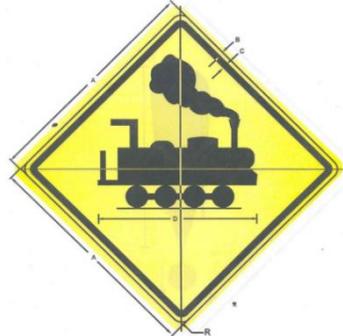
2.	Nomor 22b adalah rambu peringatan persilangan datar dengan lintasan kereta api tanpa pintu.

- a. Hanya terdapat rambu No.1a dan No. 22b.
- b. Tidak ada gardu jaga perlintasan sebidang di Jalan Gereja.
- c. Tidak dilengkapi fasilitas umum apapun.

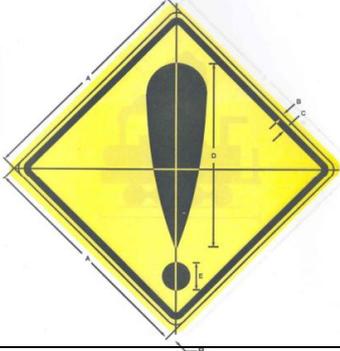
No.	Perlengkapan Jalan	Keterangan
3.	Nomor 23 adalah rambu peringatan hati-hati.

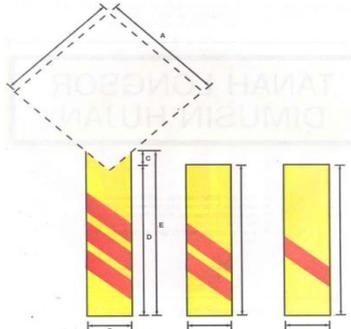
4.	Nomor 24 adalah rambu peringatan jarak.

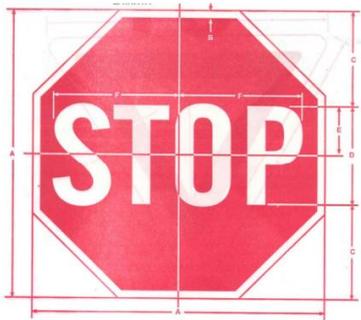
No.	Perlengkapan Jalan	Keterangan
1.	Nomor 1a adalah rambu larangan berjalan terus, wajib berhenti sesaat, dan meneruskan perjalanan setelah mendapat kepastian aman dari lalu lintas arah lainnya.

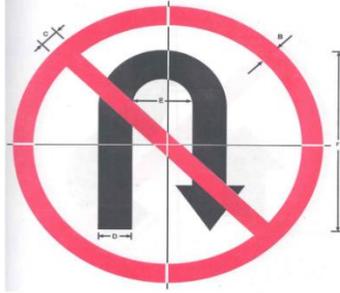
No.	Perlengkapan Jalan	Keterangan
2.	Nomor 5c adalah rambu larangan berbalik arah bagi kendaraan bermotor maupun tidak bermotor.

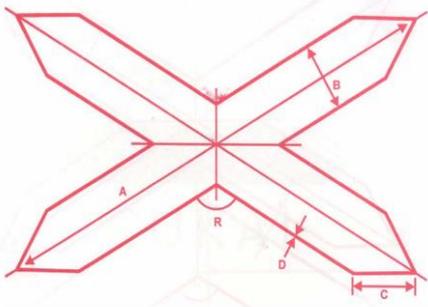
3.	Nomor 1c adalah rambu larangan berjalan terus pada persilangan sebidang lintasan kereta api jalur tunggal, wajib berhenti sesaat untuk mendapatkan kepastian aman.

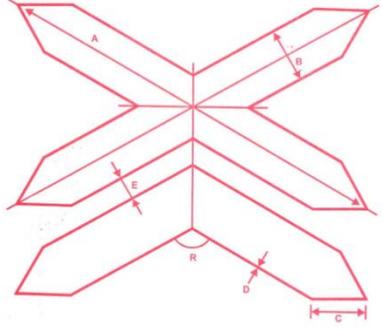
4.	Nomor 1c adalah rambu larangan berjalan terus pada persilangan sebidang lintasan kereta api jalur ganda, wajib berhenti sesaat untuk mendapatkan kepastian aman.

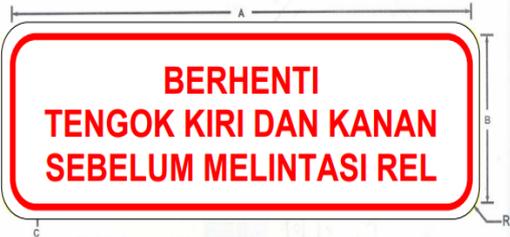
5.	Nomor 12 adalah rambu larangan berupa kata-kata.

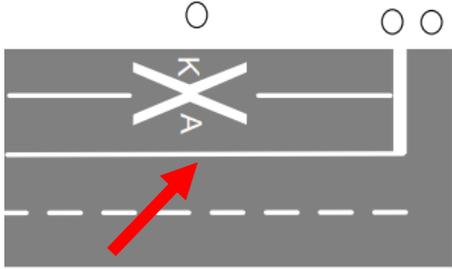
No.	Perlengkapan Jalan	Keterangan
1.	Marka membujur adalah garis utuh sebagai larangan kendaraan untuk melintasi garis tersebut.

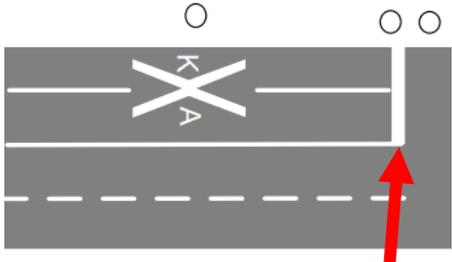
2.	Marka melintang adalah tanda garis melintang, batas wajib berhenti kendaraan sebelum melintasi jalur kereta api.

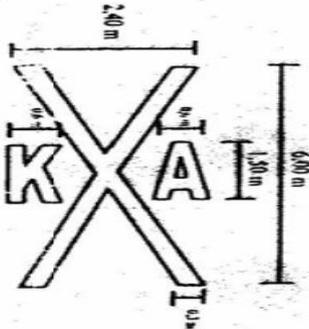
3.	Marka lambang adalah tanda lambang yang dilengkapi dengan tulisan "KA" sebagai tanda peringatan ada perlintasan dengan jalur kereta api.

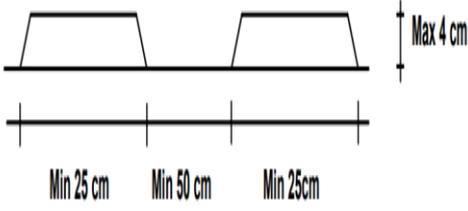
4.	Pita penggaduh adalah sebagai bangunan yang memiliki lebar 25 cm dengan tinggi 4 cm yang berfungsi agar pengguna jalan menurunkan kecepatannya

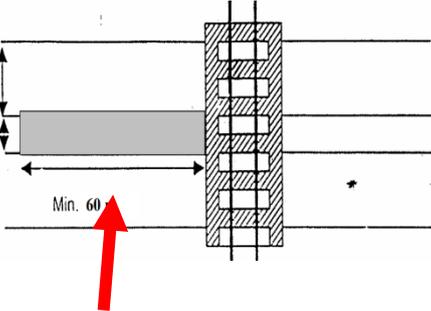
No.	Perlengkapan Jalan	Keterangan
	sebelum memasuki perlintasan sebidang.	
5.	Median adalah sebagai bangunan pemisah perlajur, bangunan median minimal 6 meter lebar 1 meter pada 2 lajur 2 arah.

<p>The diagram shows a cross-section of a road median. It consists of a central concrete structure with a width of at least 6 meters, indicated by a red arrow and the text 'Min. 60'. The structure is 1 meter high. On either side of the median are two lanes, each 3.5 meters wide. The total width of the road section shown is 10 meters. The drawing includes various hatching and dimension lines to specify the structure and lane widths.</p>

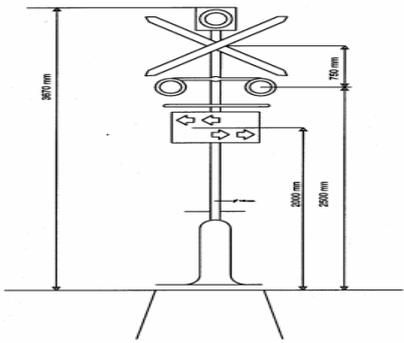
No.	Perlengkapan Jalan	Keterangan
1.	Isyarat lampu adalah unit lampu yang terdiri dari sepasang lampu merah berkedip, apabila menyala dapat memberikan perintah kepada pengguna jalan untuk berhenti.

<p>The diagram shows a traffic signal unit. It consists of a base, a stem, and a signal head. The total height of the unit is 3000 mm. The signal head is 1800 mm high and contains two red flashing lights. The stem is 2000 mm high, and the base is 2500 mm high. The drawing includes various dimension lines and hatching to specify the unit's structure and height.</p>

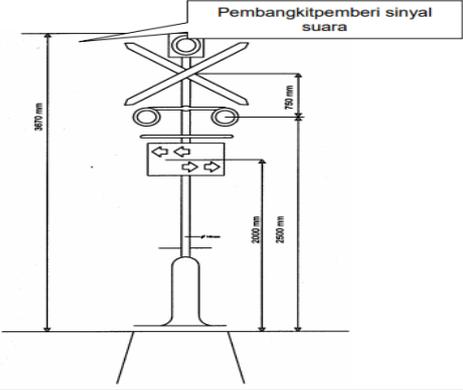
No.	Perlengkapan Jalan	Keterangan
2.	<p>Isyarat suara adalah pembangkit suara yang mengeluarkan bunyi dua nada secara bergantian. Bunyi nada tersebut memberikan peringatan kepada pengguna jalan yang akan melintasi perlintasan sebidang.</p>

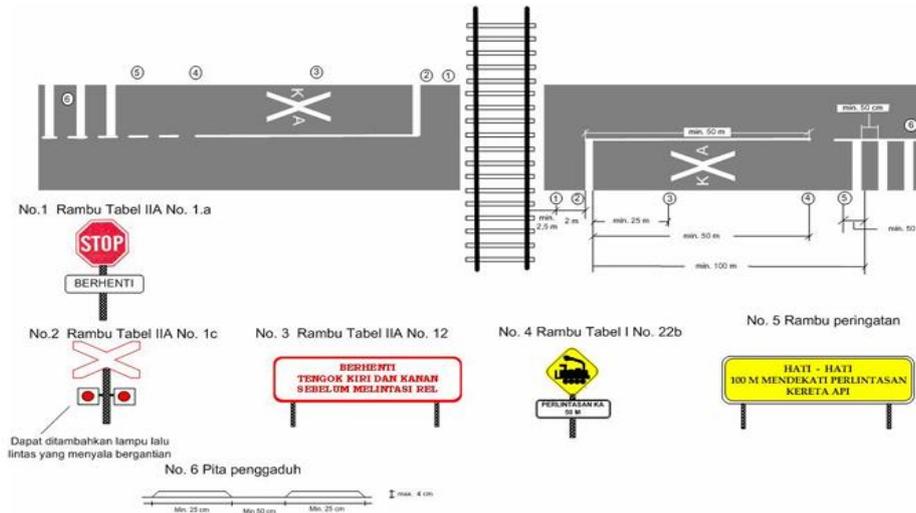
Gambar 2.1: Contoh perlintasan tanpa palang pintu pada jalan dua lajur dua arah (Kementerian Perhubungan, 2005)

Contoh perlintasan tanpa palang pintu pada jalan dua lajur dua arah dapat dilihat pada Gambar 2.1.

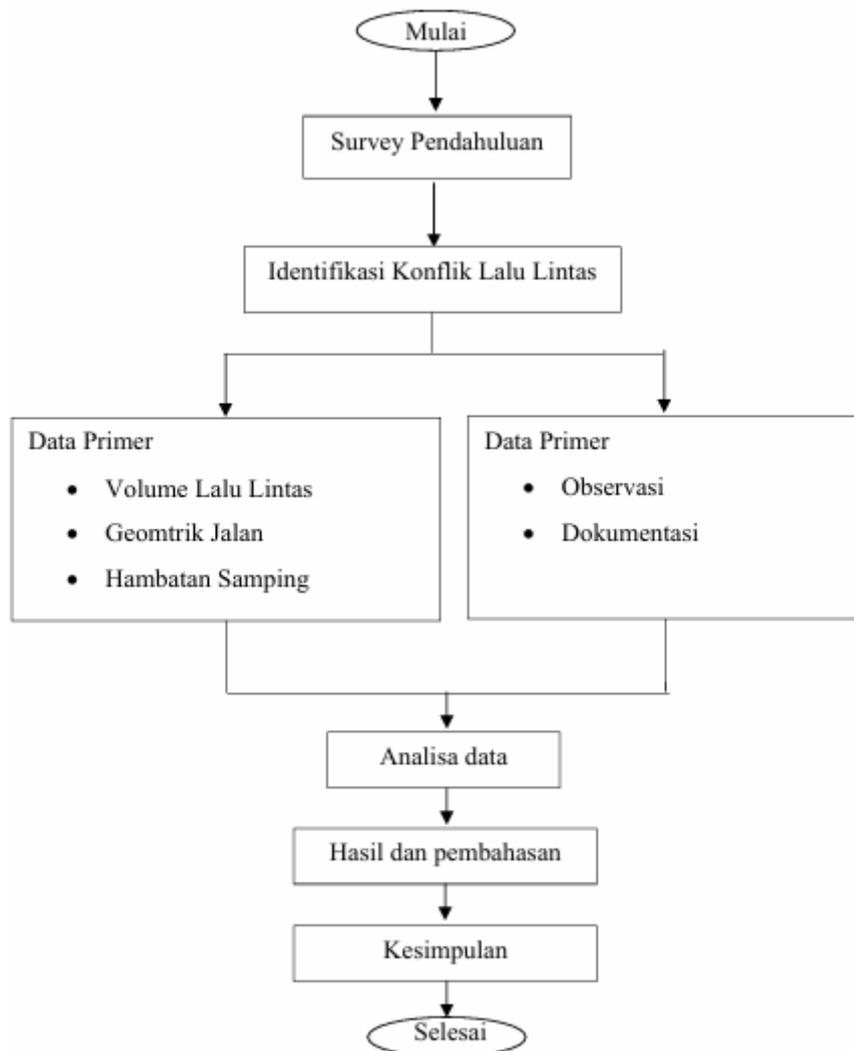
Gambar 3.1: Bagan alir penelitian

Dalam pelaksanaan penelitian ini, terdapat sejumlah prosedur atau tahapan yang dirancang secara sistematis agar proses penelitian dapat berjalan sesuai dengan rancangan yang telah ditetapkan. Alur tahapan penelitian tersebut dapat dilihat pada Gambar 3.1 berikut.

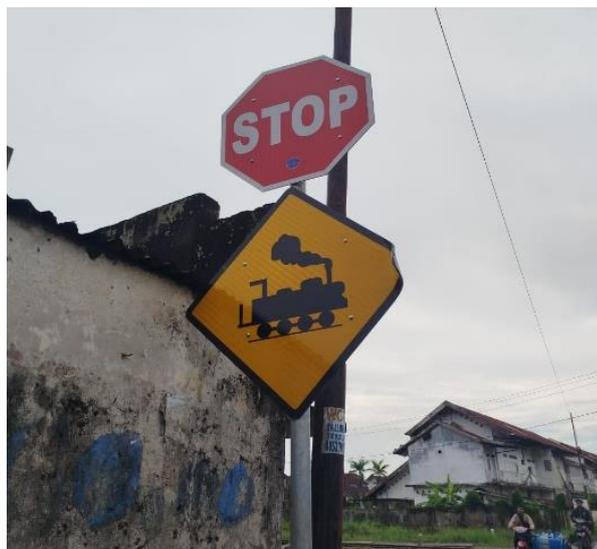
Gambar 3.4: Rambu No. 1a dan No. 22b

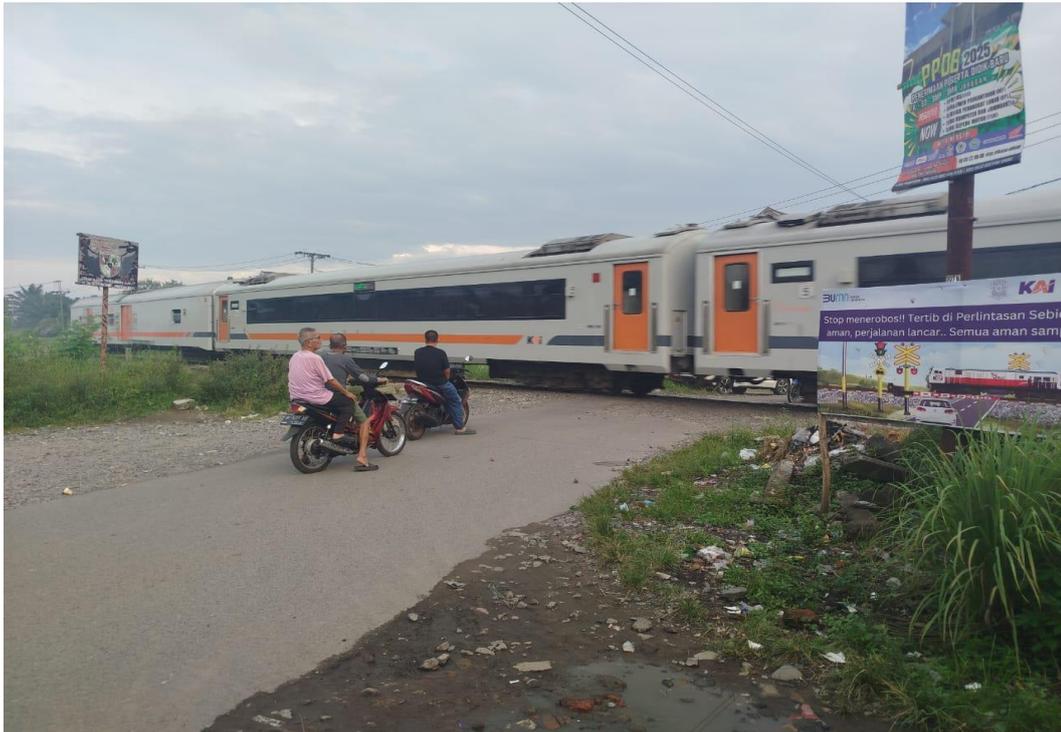
Berdasarkan hasil observasi langsung di lapangan, perilaku berlalu lintas pengguna jalan saat melintasi perlintasan kereta api menunjukkan kecenderungan tidak mengurangi kecepatan kendaraan guna memastikan kondisi aman dari kereta yang melintas. Sebaliknya, ketika kereta api akan melintas, pengguna jalan justru berupaya mempercepat laju kendaraan agar dapat segera melewati perlintasan, dari pada berhenti dan menunggu dengan aman. Ketika kereta api melintas, para pengguna jalan menunjukkan perilaku yang tidak tertib dalam berlalu lintas, di mana mereka cenderung tidak membentuk antrean secara disiplin, melainkan saling mendesak untuk mendekati perlintasan. Bahkan, beberapa pengendara berhenti melewati batas aman jalan, hingga berada di depan perlintasan kereta api secara langsung. Setelah kereta api melewati perlintasan, pengguna jalan cenderung saling berebut untuk segera melintasi rel tanpa memperhatikan ketertiban lalu lintas. Berdasarkan hasil pengamatan di perlintasan Jalan Gereja, terdapat ruang kosong yang dimanfaatkan oleh pengguna jalan sebagai jalur alternatif untuk melintas, sebagaimana ditunjukkan pada Gambar 4.1.

Gambar 4.1: Pengguna jalan yang melewati ruang kosong

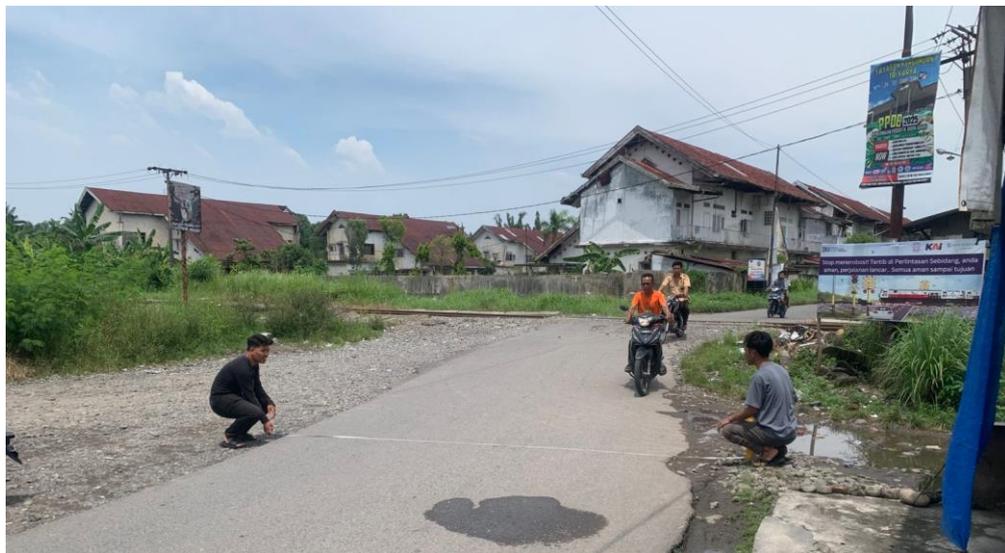
Gambar L 2: Pengukuran Lebar Jalan

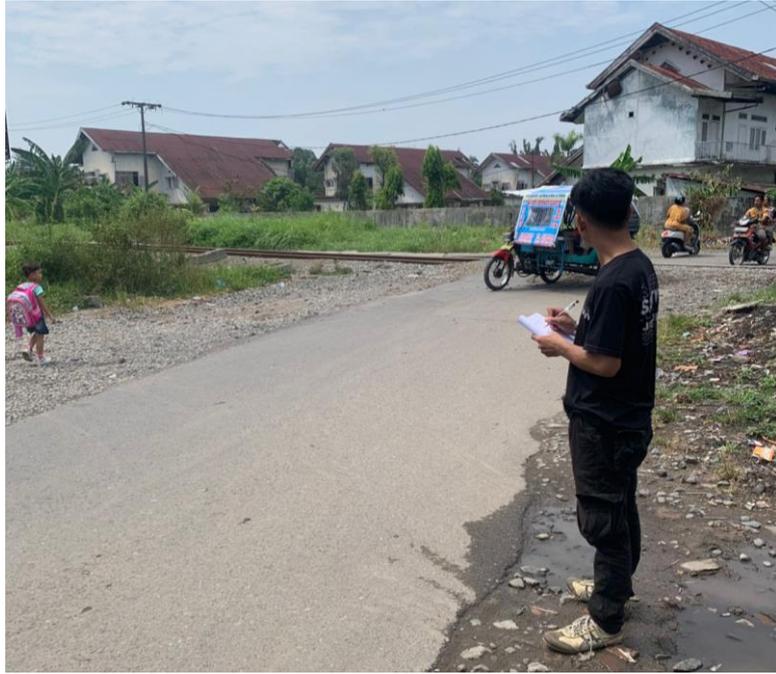
Gambar L 3: Perhitungan volume lalu lintas
