ANALISA KERUSAKAN JALAN PADA LAPIS PERMUKAAN DENGAN MENGGUNAKAN METODE PAVEMENT CONDITION INDEX (PCI) DAN BINA MARGA (Studi Kasus)

“Analisa Kerusakan Pada Lapis Permukaan dengan Menggunakan Metode Pavement Condition Index (PCI) dan Bina Marga Pada Ruas Jalan Raya Lintas Utama Sumatera Utara, Kec. Galang, Kab. Deli Serdang (Studi Kasus)”.

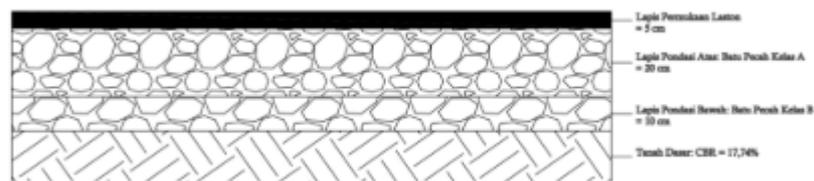
Perkerasan lentur adalah perkerasan yang menggunakan aspal sebagai bahan pengikat. Lapisan-lapisan perkerasan lentur dari atas ke bawah terdiri dari:

Gambar 2.1: Susunan lapis konstruksi perkerasan lentur (*flexible pavement*) (Studi dkk., 2024)

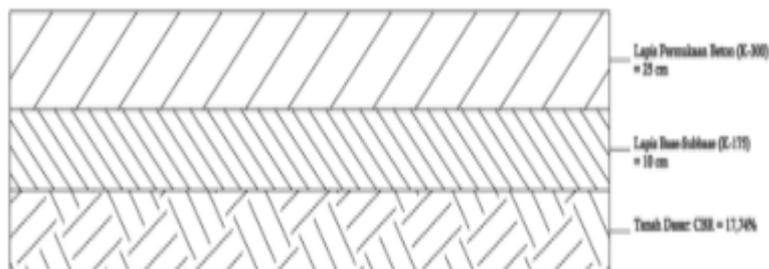
Perkerasan kaku menggunakan semen portland sebagai bahan pengikat sehingga mempunyai modulus elastisitas yang tinggi. Pelat beton dengan atau tanpa tulangan diletakkan di atas tanah dasar dengan atau tanpa lapis pondasi bawah.

Gambar 2.2: Susunan lapis konstruksi perkerasan kaku (rigid pavement) (Studi dkk., 2024)

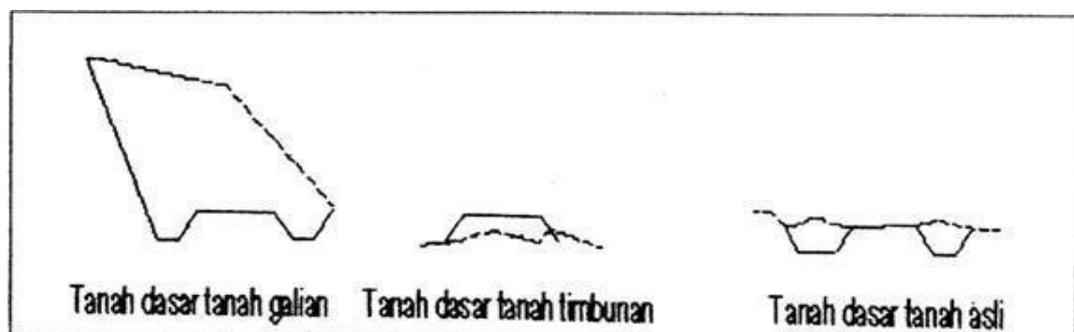
Gambar 2.4: Jenis tanah dasar ditinjau dari tanah asli (Kurniawan, 2020)

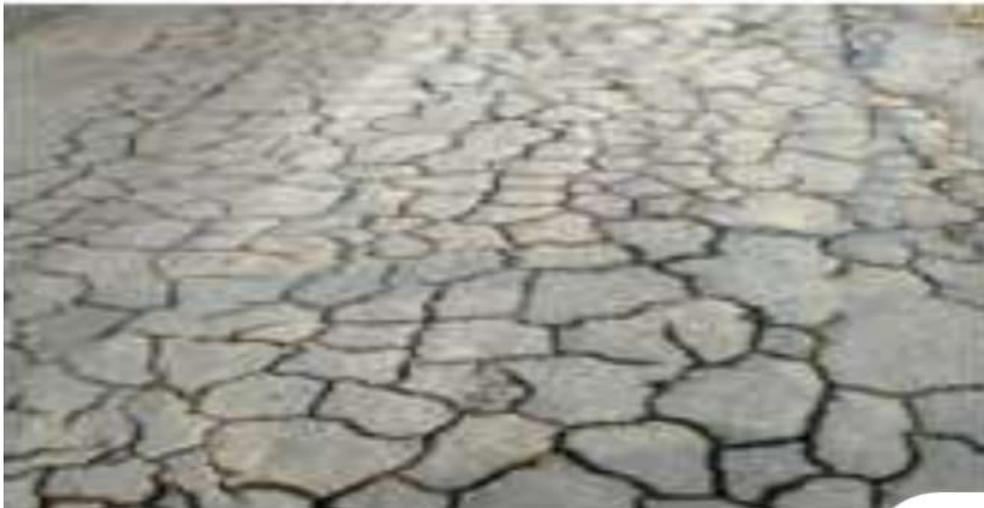
M = Pengembangan lebih lanjut dari retak dengan kualitas ringan.

H = Retakan-retakan akan saling berhubungan membentuk pecahan-pecahan.

Gambar 2.5: Retak kulit buaya (Mandaya, 2020)

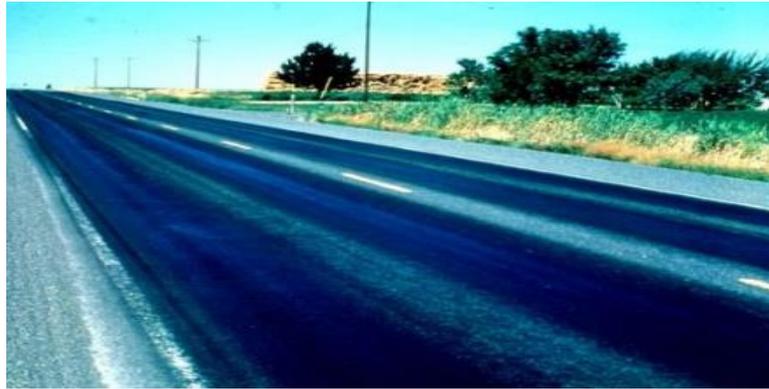
M = Lelehan semakin meluas dengan indikasi aspal menempel disepatu.

H = Lelehan semakin meluas dan mengkhawatirkan.

Gambar 2.6: Kegemukan (Lestari, 2020)

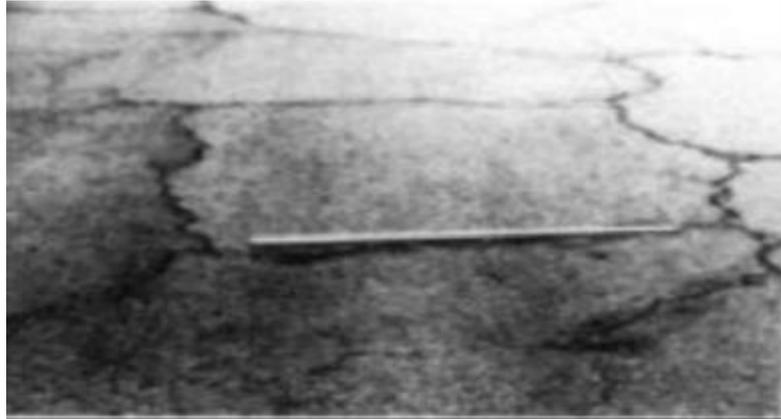
M = Pengembangan lebih lanjut dari retak rambut.

H = Retak sudah membentuk bagian-bagian kotak dengan celah besar.

Gambar 2.7: Retak kotak-kotak (Lestari, 2020)

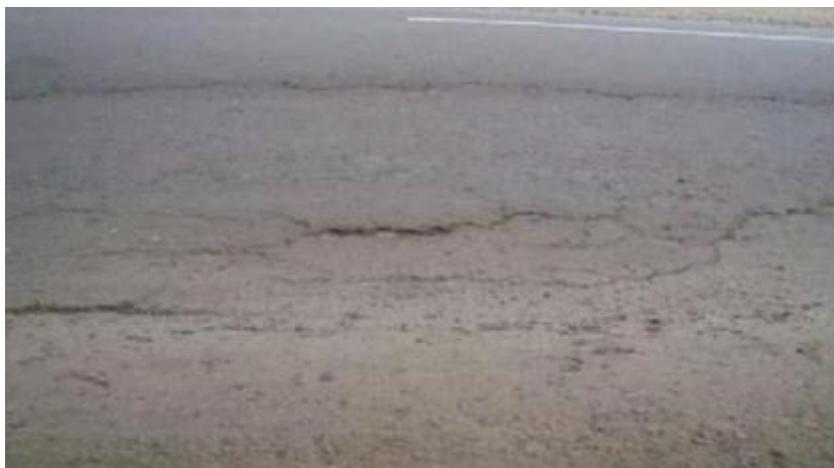
M = Cekungan dengan lembah yang kecil yang disertai dengan retak.

H = Cekungan dengan lembah yang agak dalam disertai retakan dan celah yang agak lebar.

Gambar 2.8: Cekungan (Lestari, 2020).

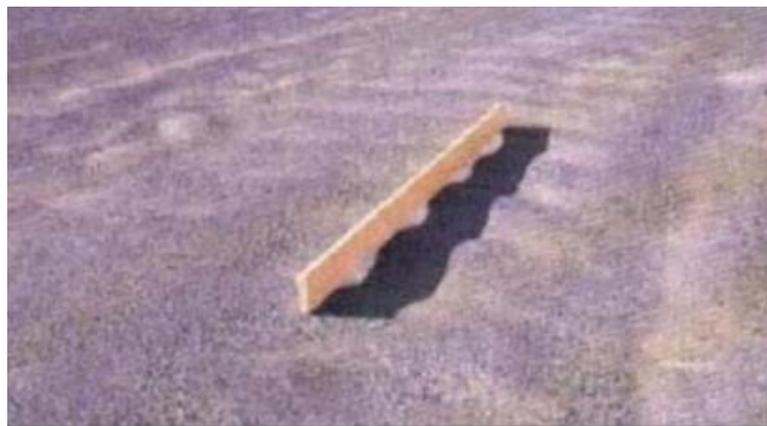
M = Gelombang dengan lembah gelombang yang agak dalam.

H = Cekungan dengan lembah yang agak dalam disertai dengan retakan dan celah yang agak lebar.

Gambar 2.9 : Keriting (Lestari, 2020)

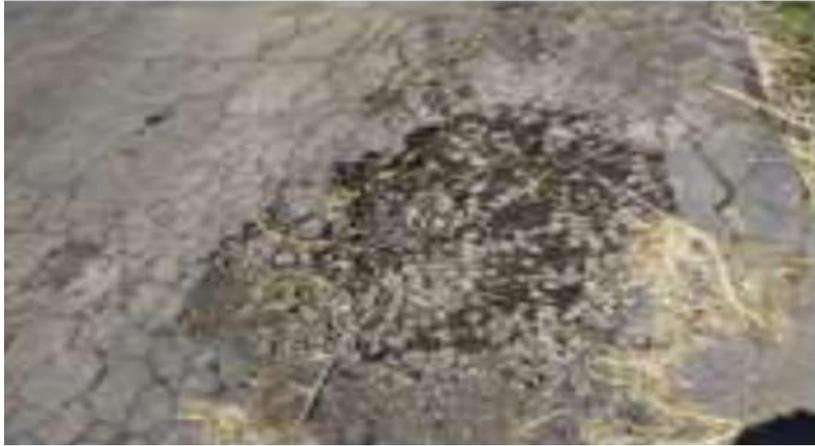
M = Kedalaman 1-2 inch (25-50 mm).

H = Kedalaman >2 inch (>50 mm).

Gambar 2.10: Amblas (Mandaya, 2020)

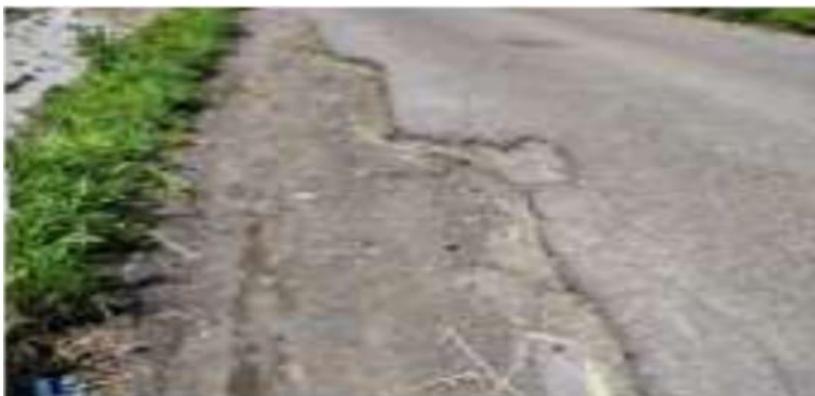
M = Retak yang beberapa mempunyai celah yang agak lebar.

H = Retak dengan lepas perkerasan samping.

Gambar 2.11: Retak samping jalan (Mandaya, 2020)

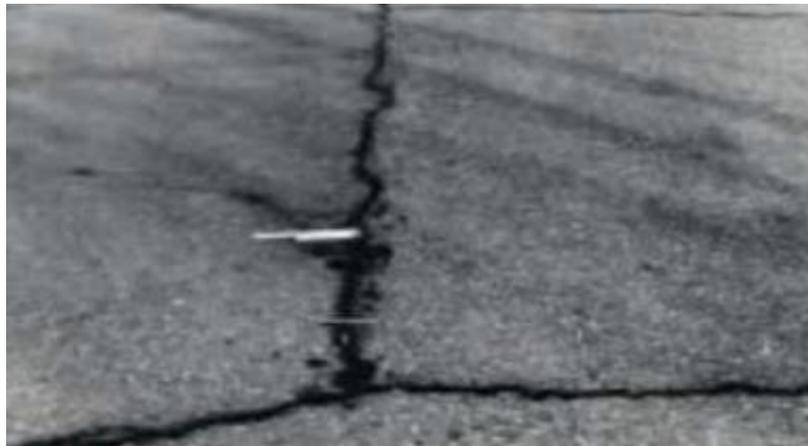
M = Retak dengan lebar 10 mm – 76 mm.

H = Retak dengan lebar >76 mm.

Gambar 2.12: Retak sambung (Lestari, 2020)

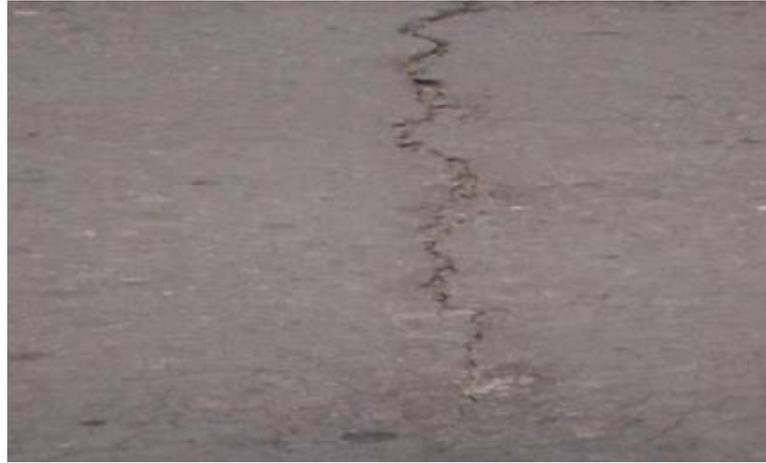
M = Turun sampai 2 – 4 inch (50 mm – 102 mm).

H = Turun sampai >4 inch (>102 inch).

Gambar 2.13: Pinggir jalan turun vertikal (Lestari, 2020)

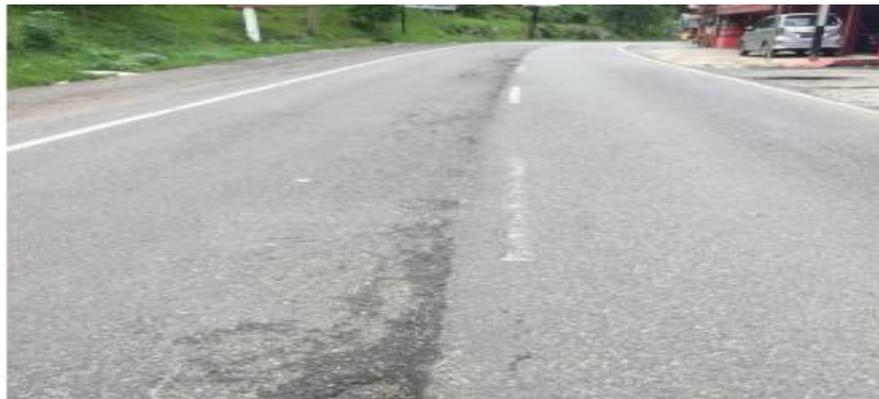
M = Lebar retak $3/8 - 3$ inch (10 mm – 76 mm).

H = Lebar retak > 3 inch (76 mm).

Gambar 2.14: Retak memanjang/melintang (Lestari, 2020)

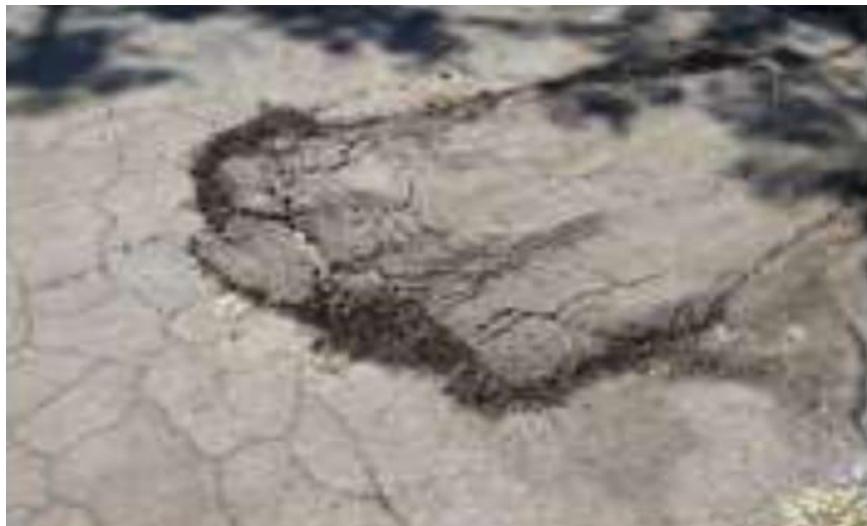
M = Luas 15 sqr ft (1,35 m²)

H = Luas 25 sqr ft (2,32 m²).

Gambar 2.15: Tambalan (Mandaya, 2020)

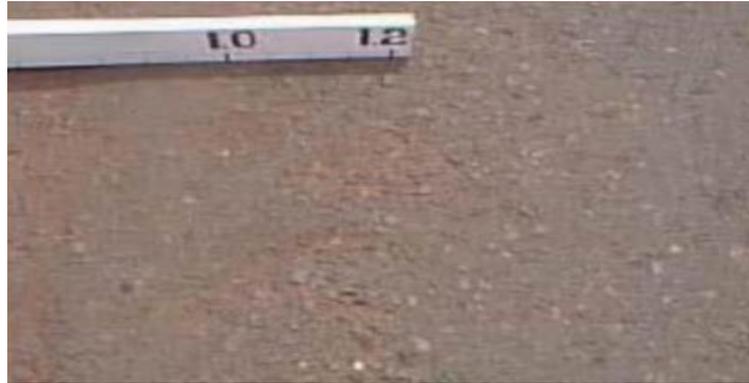
M = Agregat sedikit mempunyai kekuatan.

H = Pengausan tanpa menunjukkan kekuatan.

Gambar 2.16: Pengausan agregat (Lestari, 2020)

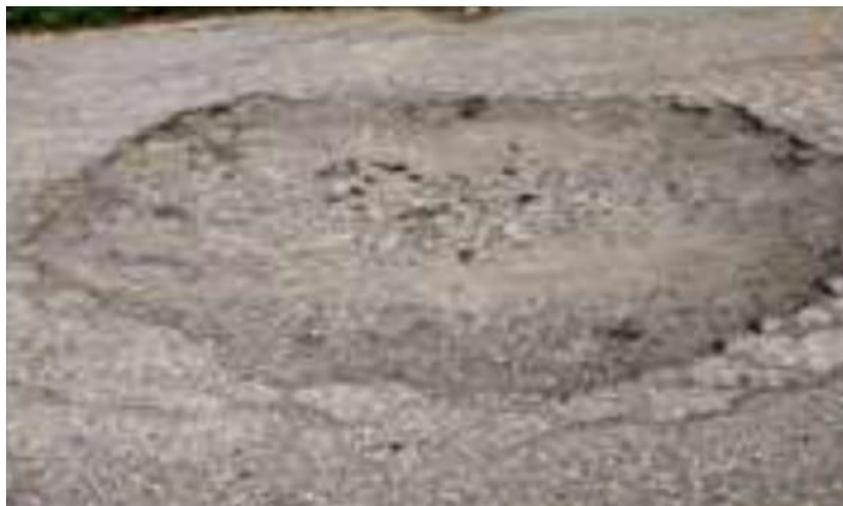
M = Kedalaman 1 – 2 inch (25,4 mm – 50,8 mm).

H = Kedalaman >2 inch (>50,8 mm).

Gambar 2.17: Lubang (Mandaya, 2020)

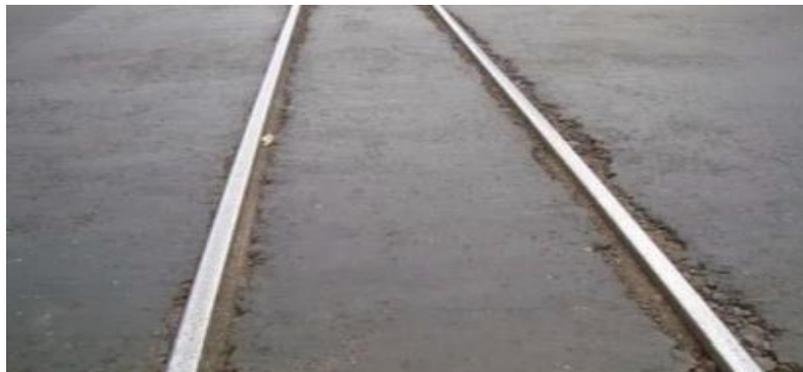
Gambar 2.18: Rusak perpotongan rel (Lestari, 2020)

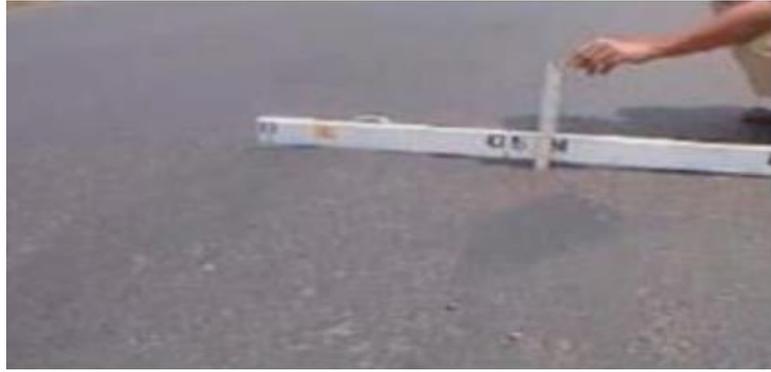
M = kedalaman alur rata-rata (13-25,5 mm).

H = kedalaman alur rata-rata (25,4 mm).

Gambar 2.19: Alur (Lestari, 2020)

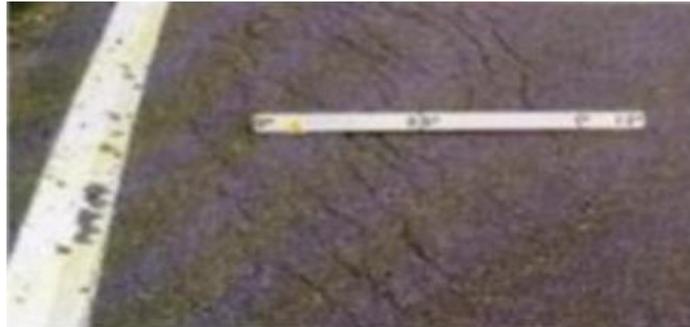
M = Lebar retak 3/8 – 1,5 inch (10 mm – 38 mm).

H = Lebar retak >1,5 inch (>38 mm).

Gambar 2.21: Patah slip (Lestari, 2020)

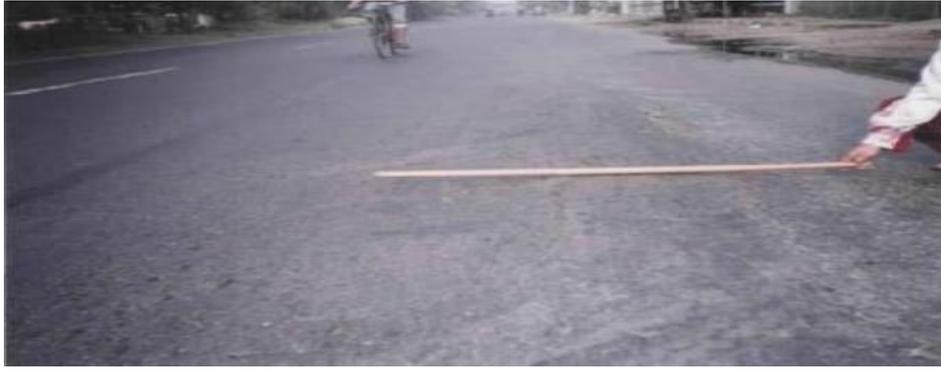
M = Perkerasan mengembang dengan adanya gelombang yang kecil.

H = Perkerasan mengembang dengan adanya gelombang besar.

Gambar 2.22: Mengembang jambul (Lestari, 2020).

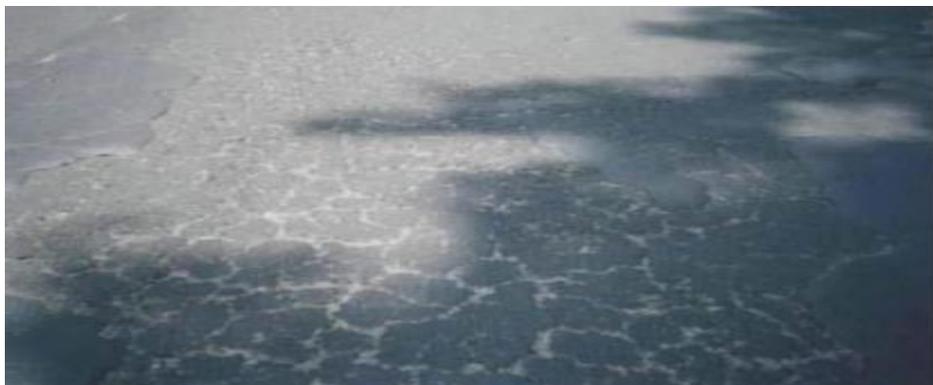
M = Pelepasan agregat dengan butiran-butiran yang lepas.

H = Pelepasan butiran dengan ditandai dengan agregat lepas dengan membentuk lubang-lubang kecil.

Gambar 2.23: Pelepasan butir (Lestari, 2020).

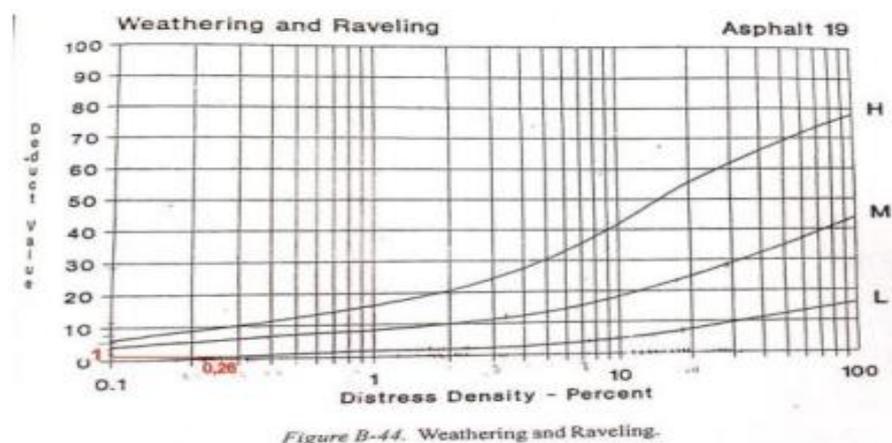
Deduct Value adalah nilai pengurangan untuk tiap jenis kerusakan yang diperoleh dari kurva hubungan antara *Density* dan *Deduct Value*. *Deduct value* juga dibedakan atas tingkat kerusakan untuk tiap-tiap jenis kerusakan.

Gambar 2.24: Contoh grafik Deduct Value, DV (Muhajir & Hepiyanto, 2021).

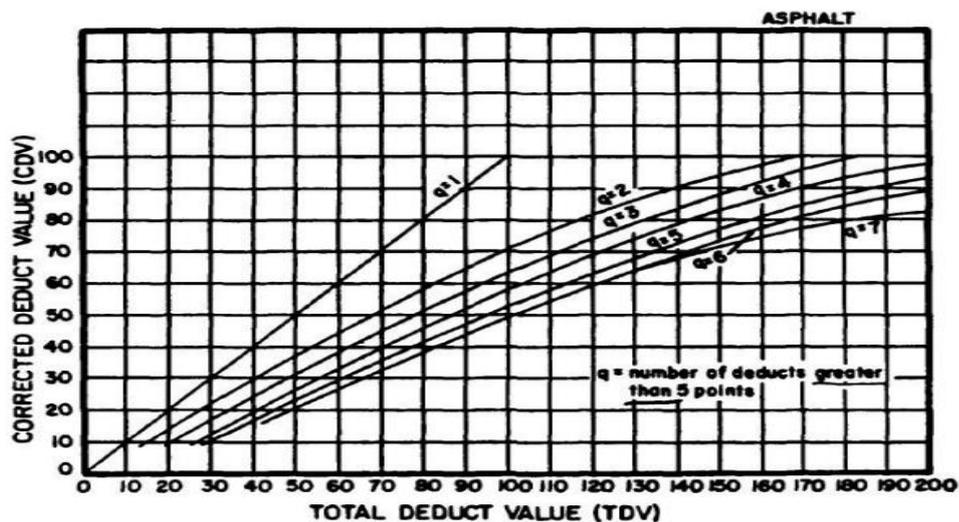
Gambar 2.25: Hubungan antara nilai TDV dengan nilai CDV (Surahman, 2017).

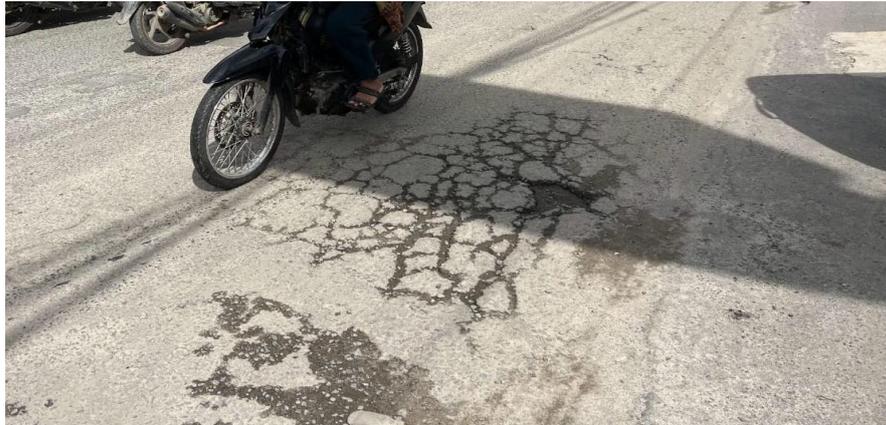
Gambar 3.3 Retak Kulit Buaya (Hasil Survey dilapangan)

- ⇒ Retak buaya & lubang: dilakukan penambalan lokal (patching).
- ⇒ Retak memanjang, retak sambung, dan retak pinggir: dilakukan crack sealing atau filling.
- ⇒ Turunan & pelepasan butiran: perataan ulang permukaan dan pelapisan tipis (overlay).
- ⇒ Tambalan rusak: bongkar ulang tambalan dan lakukan perbaikan menyeluruh pada area tersebut.

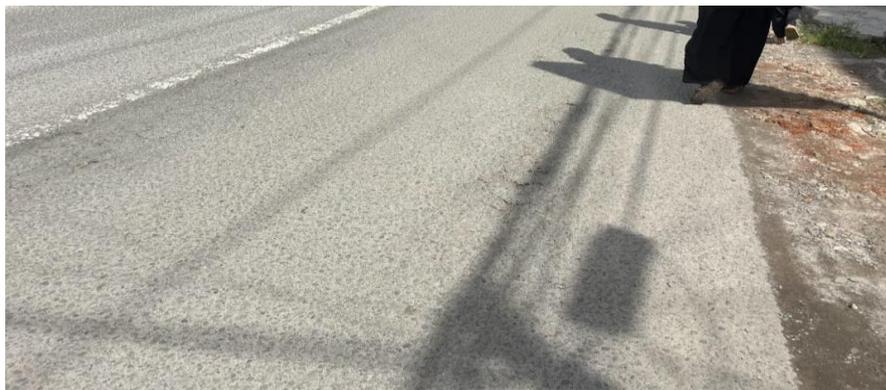
Gambar 3.4 Turunan (Hasil Survey dilapangan)

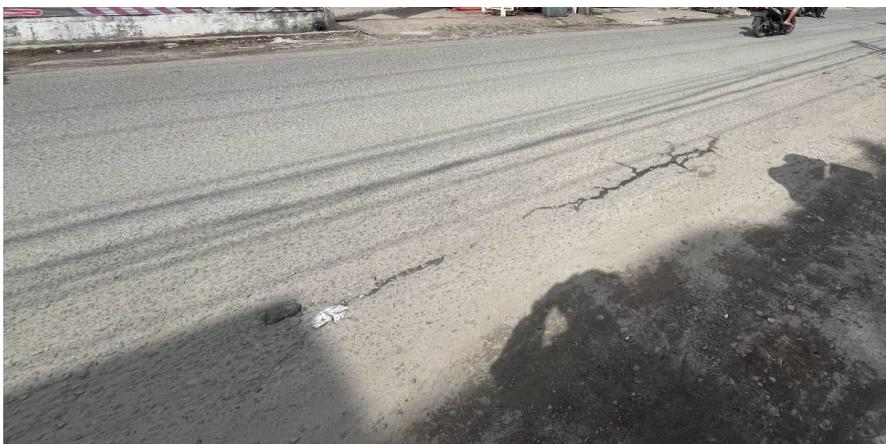
Gambar 3.5 Retak Pinggir (Hasil Survey dilapangan)

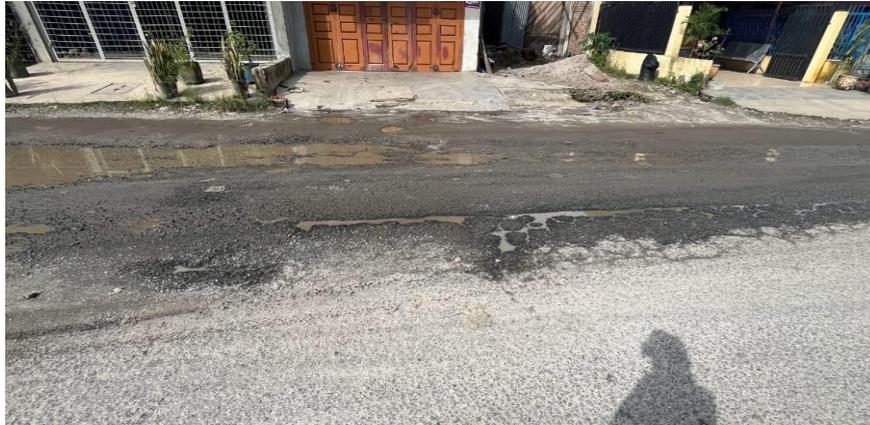
Gambar 3.6 Retak sambung (Hasil Survey dilapangan)

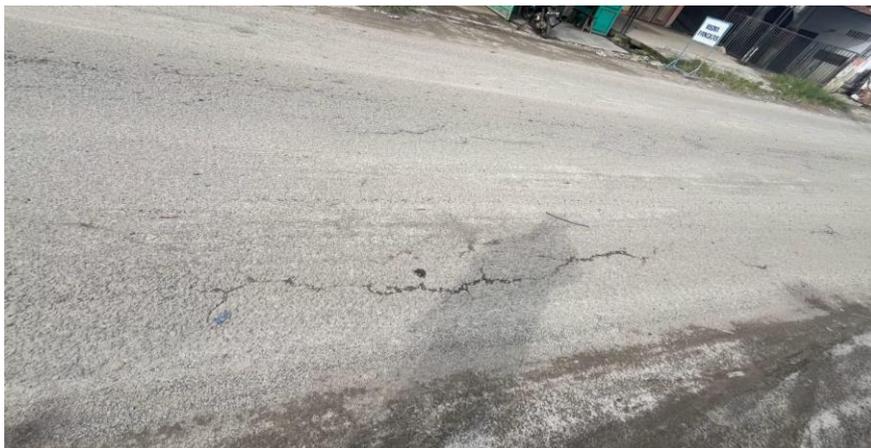
Gambar 3.7 Retak Memanjang (Hasil Survey dilapangan)

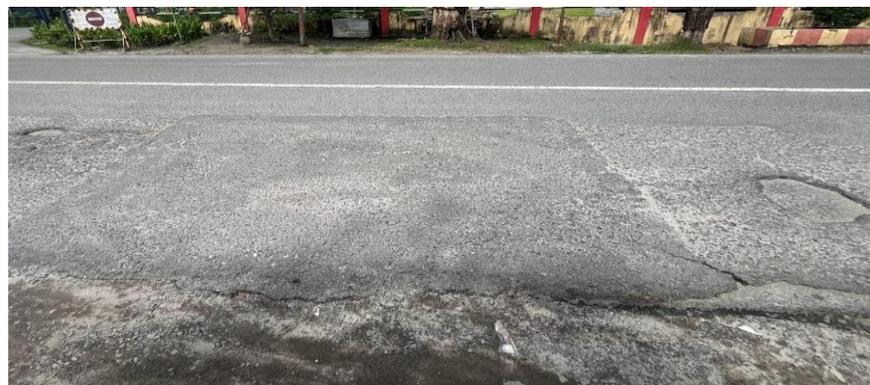
Gambar 3.8 Tambalan (Hasil Survey dilapangan)

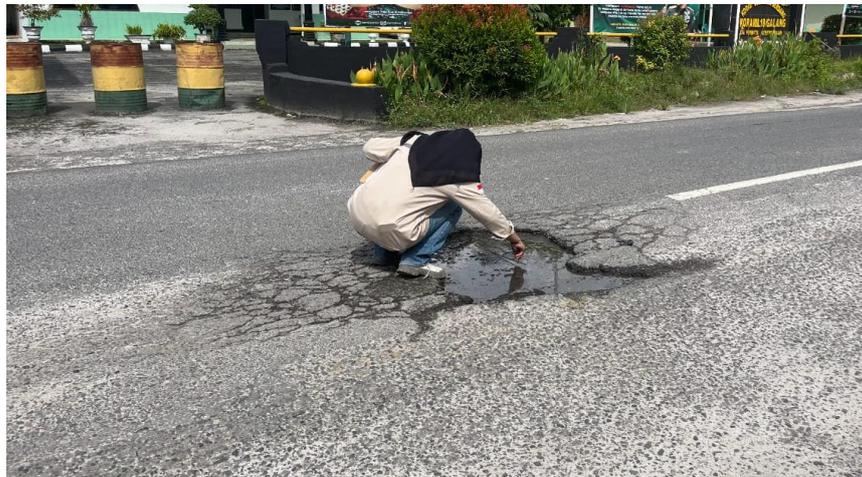
Gambar 3.9 Lubang (Hasil Survey dilapangan)

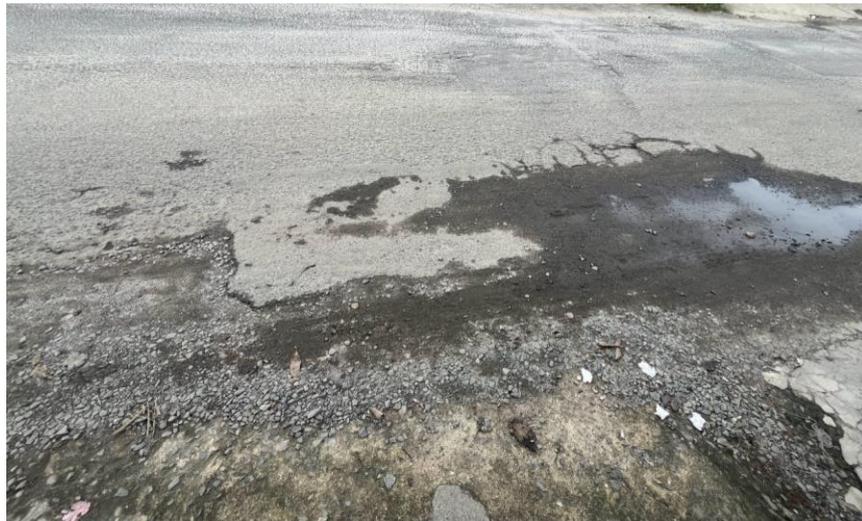
Gambar 3.10 Pelepasan agregat (Hasil Survey dilapangan)

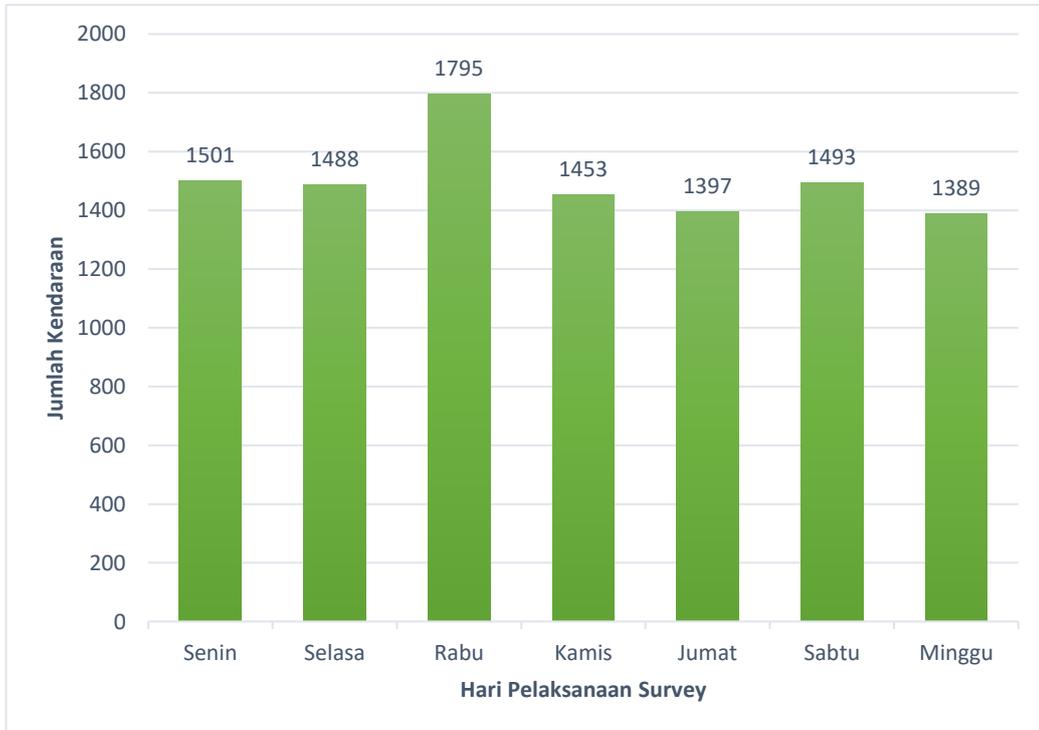
Kabupaten Deli Serdang, Sumatera Utara terjadi pada hari Rabu dengan jumlah 1.795 kendaraan/hari 2arah dan volume lalu lintas terendah pada hari Jumat dengan jumlah 1.397 kendaraan/hari/2arah. Volume lalu lintas harian Rata –rata pada jalur lintas galang adalah 1.517 kendaraan/hari/2arah..

Gambar 4.1 Grafik Volume Lalulintas kendaraan/hari/2arah jalan Galang ke Dolok Masihul

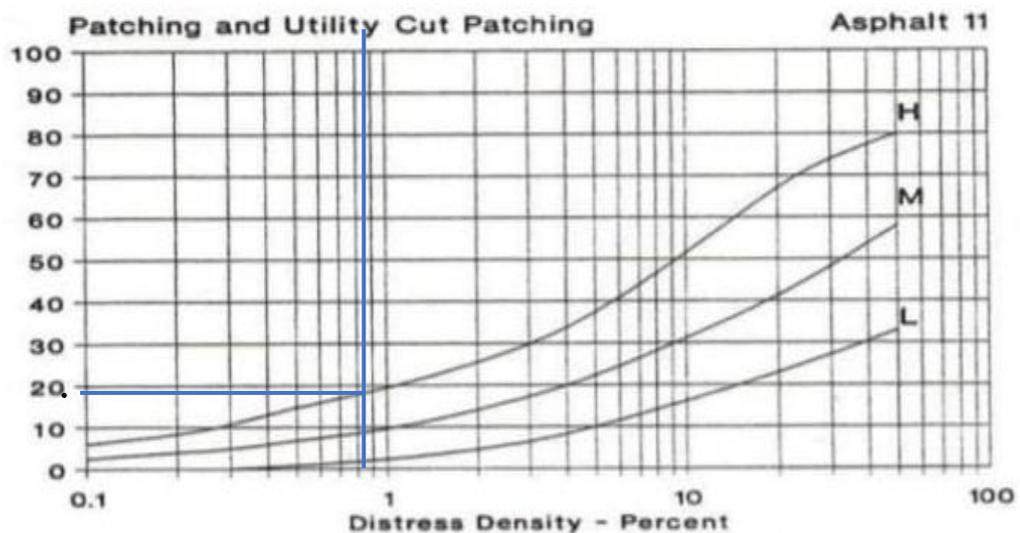
Nilai Pengurangan (*Deduct Value*) = 19 (Dapat dilihat pada gambar 4.2)

Gambar 4.2 Grafik *Deduct Value* untuk tambalan

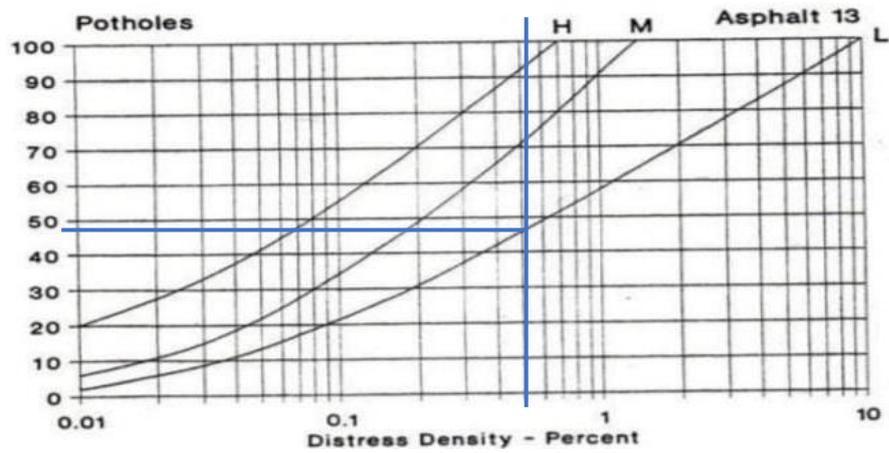
Nilai Pengurangan (*Deduct Value*) = 48 (Dapat dilihat pada gambar 4.3)

Gambar 4.3 Grafik *Deduct Value* untuk lubang

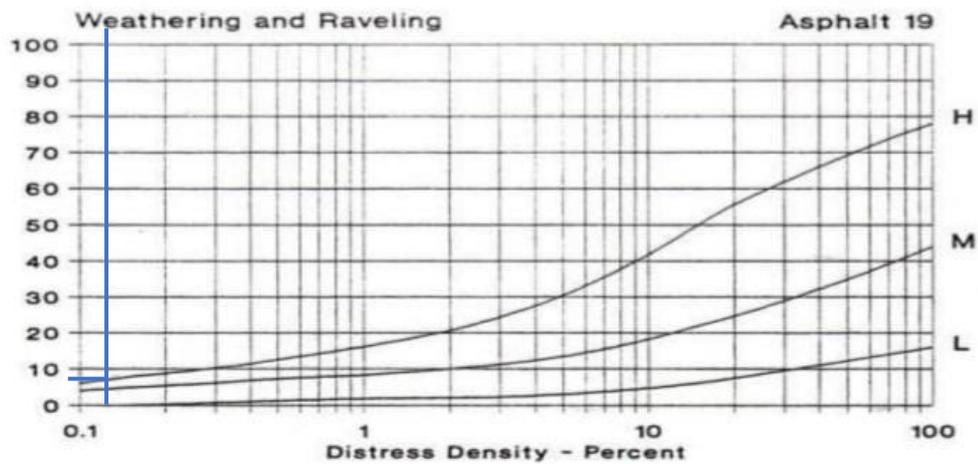
Nilai Pengurangan (*Deduct Value*) = 7 (Dapat dilihat pada gambar 4.4)

Gambar 4.4 Grafik *Deduct Value* untuk pelepasan butiran

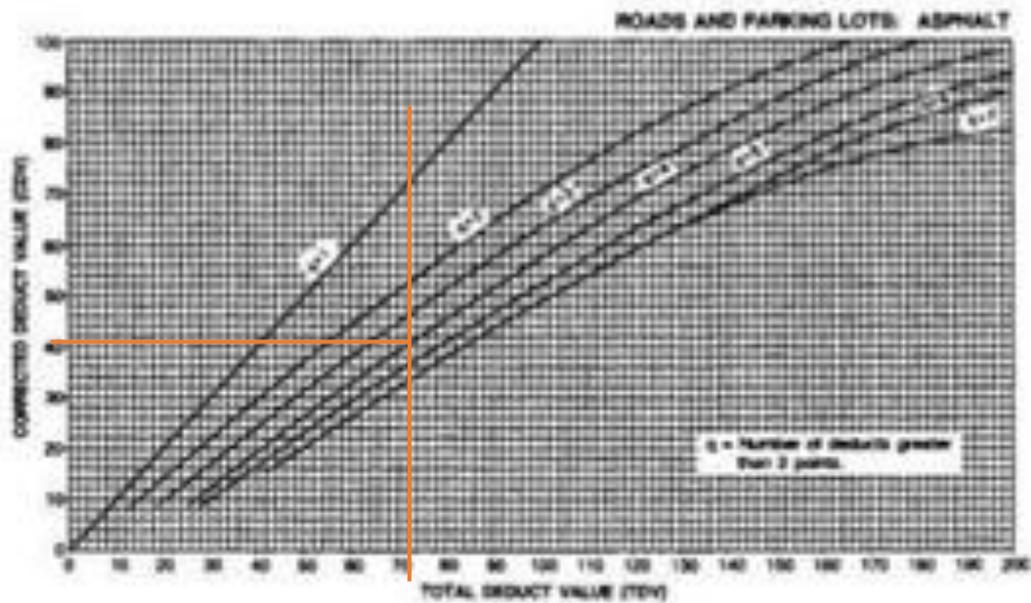
$$\text{Corrected Deduct Value (CDV)} = 47 \text{ (Dapat dilihat pada gambar 4.5)}$$

Gambar 4.5 Grafik kurva hubungan antara nilai TDV dengan nilai CDV

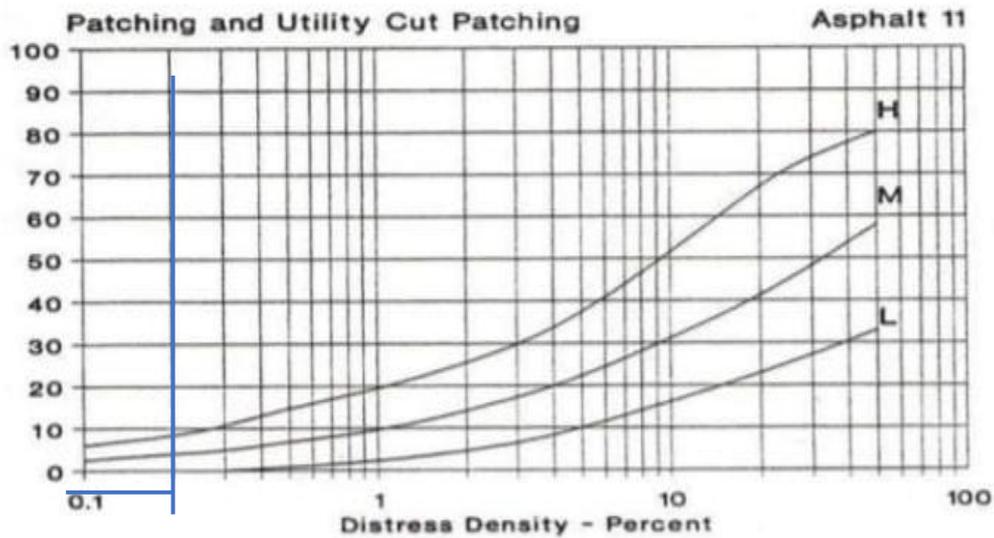
Nilai Pengurangan (*Deduct Value*) = 4 (Dapat dilihat pada gambar 4.6)

Gambar 4.6 Grafik *Deduct Value* untuk Tambalan

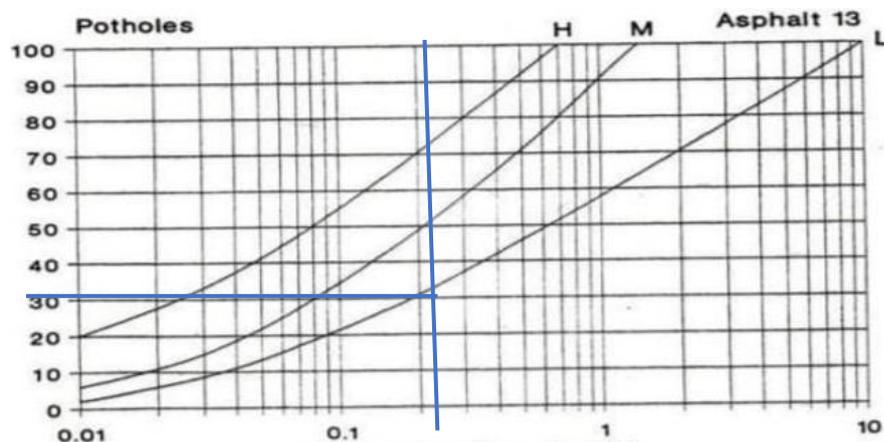
Nilai Pengurangan (*Deduct Value*) = 32 (Dapat dilihat pada gambar 4.7)

Gambar 4.7 Grafik *Deduct Value* untuk Lubang

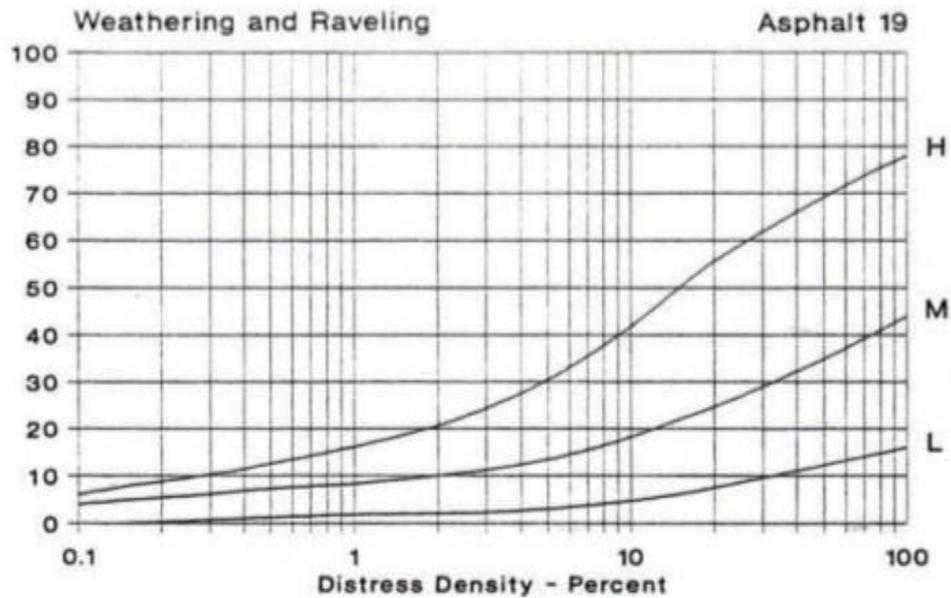
Nilai Pengurangan (*Deduct Value*) = 1 (Dapat dilihat pada gambar 4.8)

Gambar 4.8 Grafik *Deduct Value* untuk Pelepasan Butiran

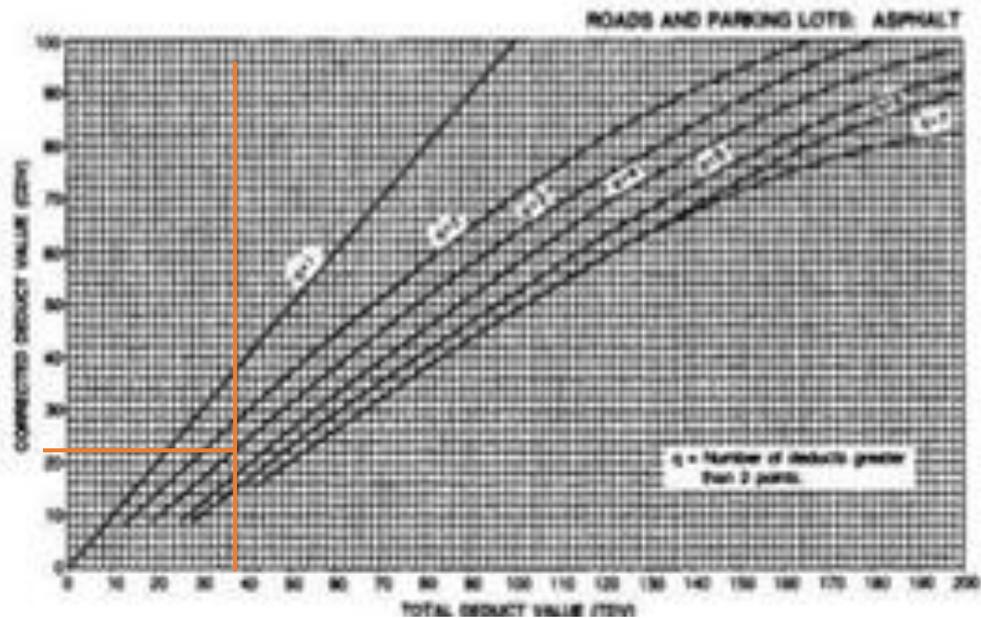
Corrected Deduct Value (CDV) = 22 (Dapat dilihat pada gambar 4.9)

Gambar 4.9 Grafik kurva hubungan antara nilai TDV dengan nilai CDV

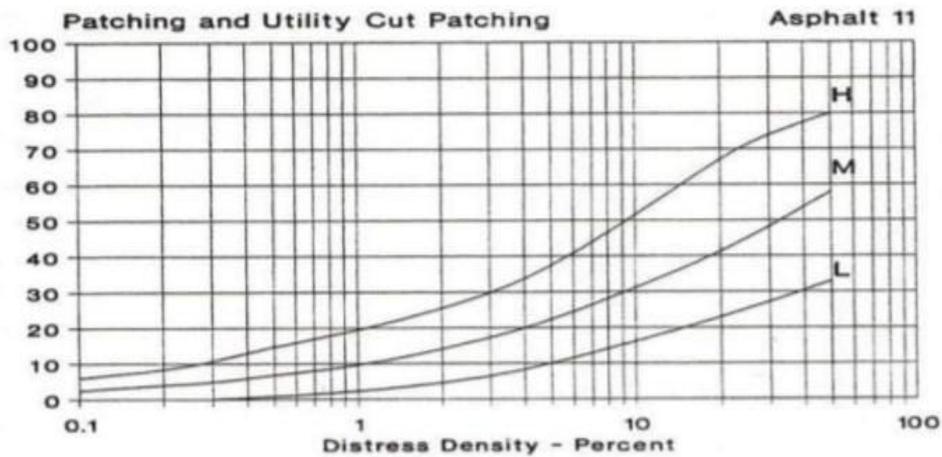
$$\text{Nilai Pengurangan (Deduct Value)} = 1 \text{ (Dapat dilihat pada gambar 4.10)}$$

Gambar 4.10 Grafik *Deduct Value* untuk Tambalan

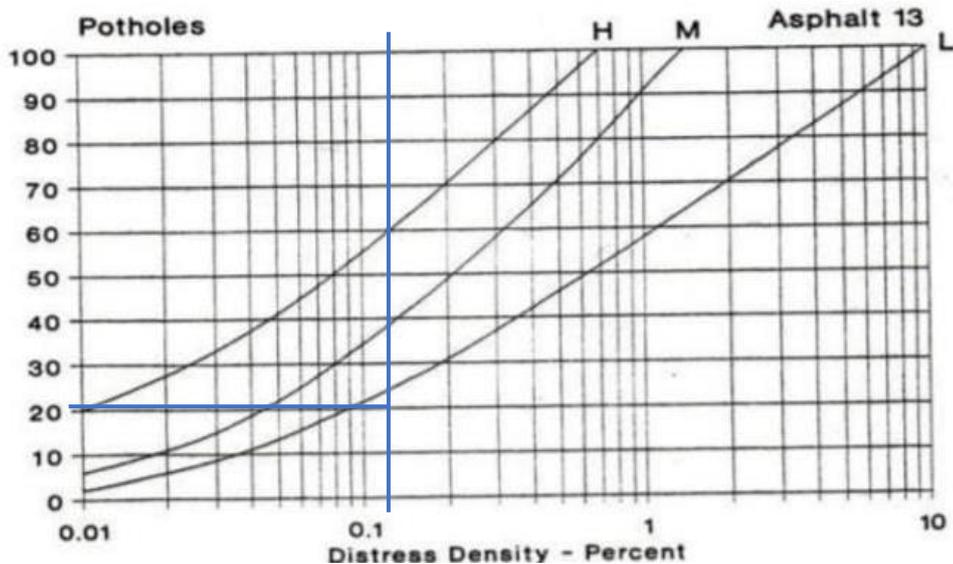
- Lubang
 - Luas Kerusakan = 0,85 m²
 - Luas Area 6 m × 100 m = 600m²
 - Tingkat Kerusakan = L
 - Kadar Kerusakan (*Density*) = $\frac{0,85}{600} = 0.14 \%$
 - Nilai Pengurangan (*Deduct Value*) = 23 (Dapat dilihat pada gambar 4.11)

Gambar 4.11 Grafik *Deduct Value* untuk Lubang

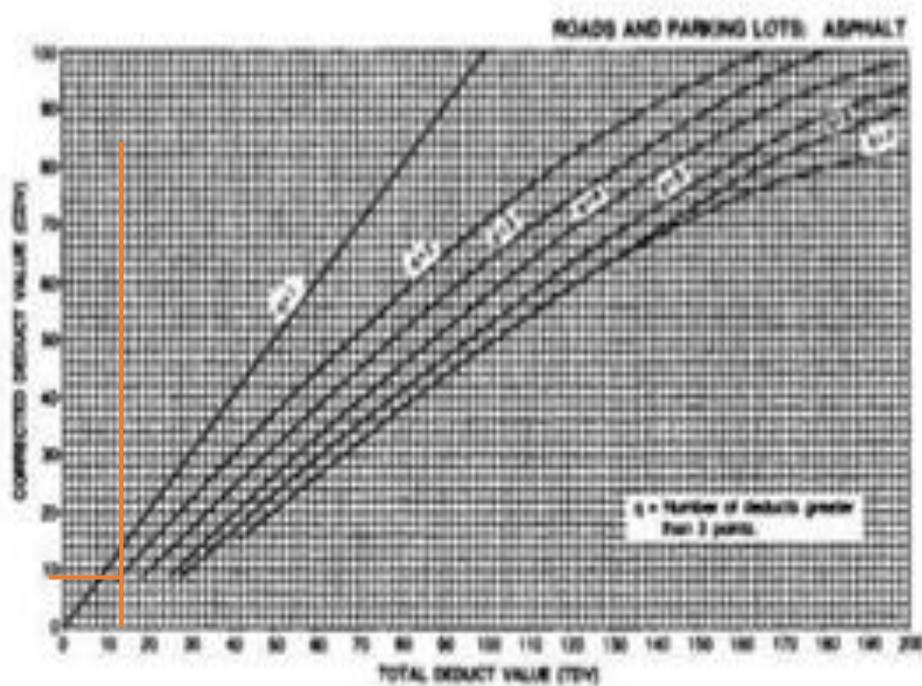
$$\text{Total Deduct Value (TDV)} = 23 + 1 = 24$$

Gambar 4.12 Grafik kurva hubungan antara nilai TDV dengan nilai CDV
