TUGAS AKHIR

ANALISA PENENTUAN *HOT POINT* DAN MONITORING PERALATAN DENGAN METODE THERMOVISI PADA GI 150 kV GLUGUR

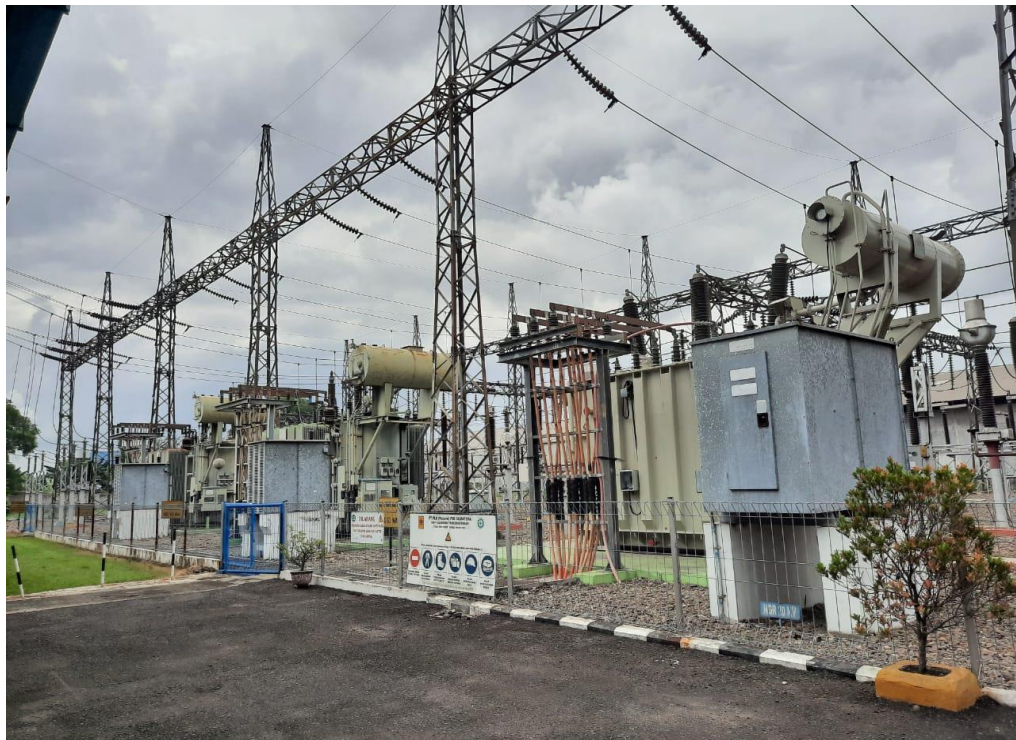
Gambar 2. 1 Gardu Induk (GI)

Gardu Induk (GI) adalah merupakan bagian dari sistem tenaga listrik yang berperan untuk menyalurkan daya listrik, baik mentransformasikan ke tegangan yang lebih rendah ataupun ke tegangan yang lebih tinggi, juga menyalurkan daya pada tegangan yang tetap.

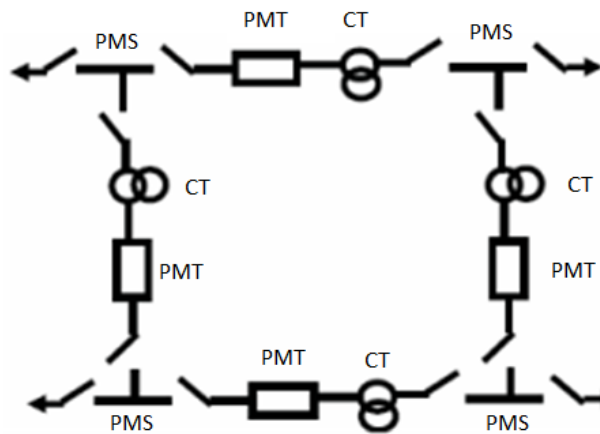
Gambar 2. 2 Gardu Induk sistem Ring Busbar

Gardu induk dengan sistem *ring* busbar ini adalah, dimana semua rel/busbar saling terhubung antara satu sama lain.

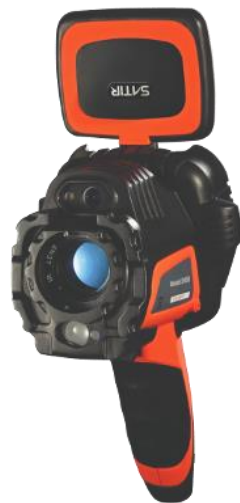
Gambar 2. 7 *Thermal Imagers Satir (D300)*

Alat ini diproduksi oleh Satir dengan berbagai macam keunggulan. Alat ini lebih handal digunakan dalam Thermovisi pada jaringan SUTT maupun SUTET.

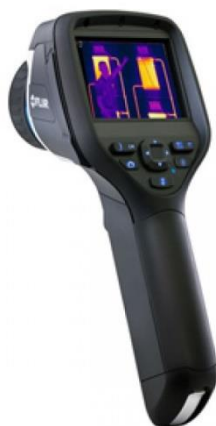
Gambar 2. 8 *Thermal Imagers Flir Infrared Cameras*

Diproduksi oleh perusahaan *Flir System Inc*, dengan berbagai macam alat pengukuran, diantaranya adalah kamera infrared untuk menunjang diranah *Electrical/Mechanical Electrical*.

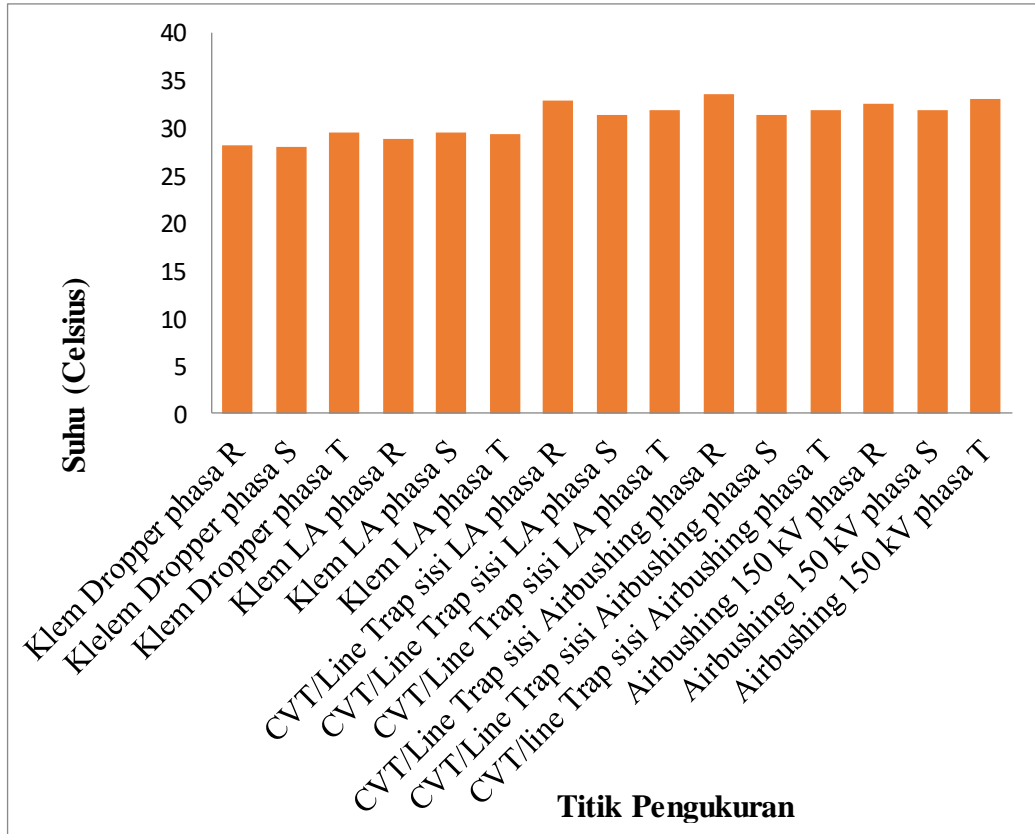
Gambar 4. 1 Grafik pengukuran suhu bay Penghantar – Glugur Paya Geli 1

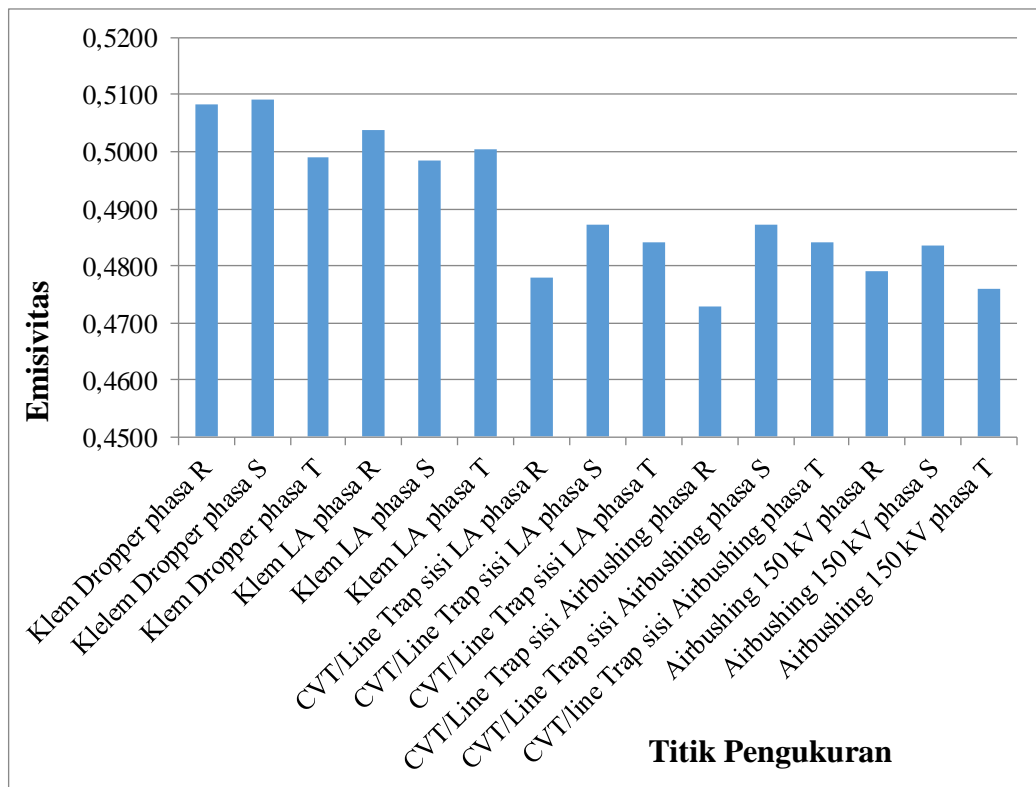
Gambar 4. 2 Grafik perhitungan nilai Emisivitas bay Penghantar Glugur-Paya Geli 1

Pada tabel 4.3 dan 4.4 diatas yang merupakan hasil dari analisa nilai emisivitas thermovisi dengan menggunakan perhitungan hukum Stefan Boltzman yang menghasilkan rata-rata nilai emisivitas dapat dikatakan masih dalam keadaan baik. Dimana rata-rata nilai emisivitas tersebut antara lain pada bay penghantar Glugur-Paya Geli 1 yang dimuat dalam tabel 4.3 adalah sebesar 0,4901 dan pada bay penghantar Glugur-Paya Geli 2 yang ditunjukkan pada tabel 4.4 adalah sebesar 0,4895. Analisa diambil dari semua titik pengukuran yaitu sebanyak 30 titik, 15 titik pada bay penghantar Glugur-Paya Geli 1 dan 15 titik lainnya pada bay penghantar Glugur-Paya Geli 2.

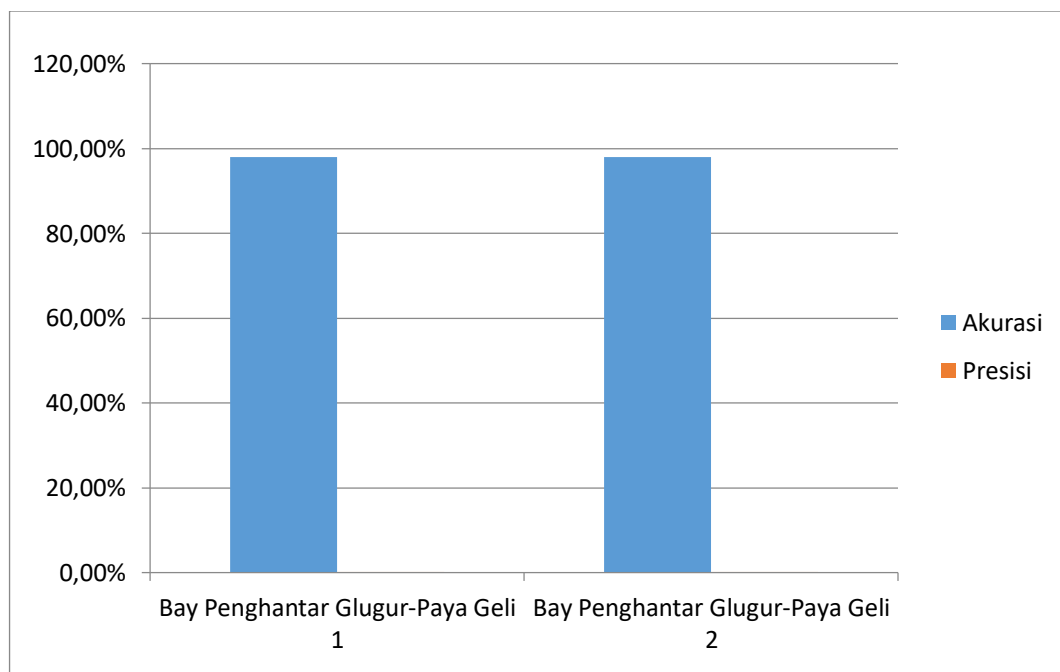
Gambar 4. 5 Grafik hasil perhitungan uji validasi

Terlihat pada gambar 4.5 yang menunjukkan grafik hasil uji validasi, bahwa kedua bay penghantar tersebut memiliki tingkat akurasi yang baik yaitu hampir mendekati 100%. Dan nilai presisi yang memenuhi standard atau dengan kata lain nilai presisi yang dinyatakan baik yaitu < (kurang dari) 2%.

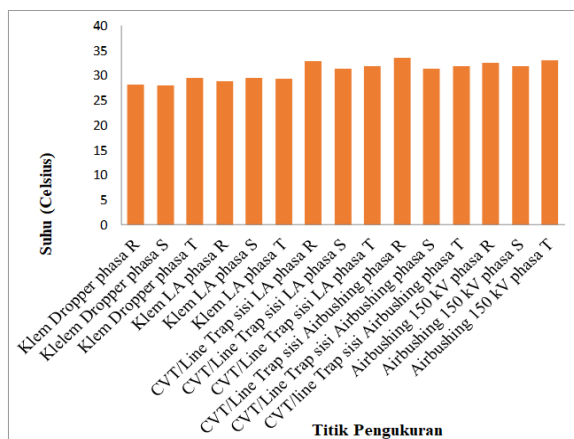
Gambar 4. 6 Grafik pengukuran suhu bay Penghantar – Glugur Paya Geli 1

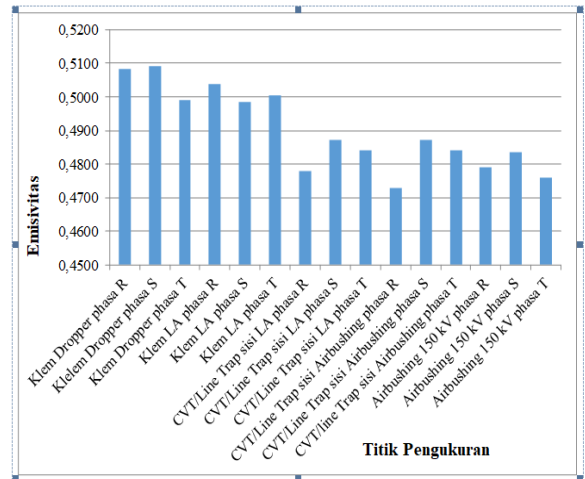
Gambar 4. 7 Grafik perhitungan nilai Emisivitas bay Penghantar Glugur-Paya Geli 1

Pada tabel 4.3 dan 4.4 diatas yang merupakan hasil dari analisa nilai emisivitas thermovisi dengan menggunakan perhitungan hukum Stefan Boltzman yang menghasilkan rata-rata nilai emisivitas dapat dikatakan masih dalam keadaan baik. Dimana rata-rata nilai emisvitas tersebut antara lain pada bay penghantar Glugur-Paya Geli 1 yang dimuat dalam tabel 4.3 adalah sebesar 0,4901 dan pada bay penghantar Glugur-Paya Geli 2 yang ditunjukkan pada tabel 4.4 adalah sebesar 0,4895. Analisa diambil dari semua titik pengukuran yaitu sebanyak 30 titik, 15 titik pada bay penghantar Glugur-Paya Geli 1 dan 15 titik lainnya pada bay penghantar Glugur-Paya Geli 2.

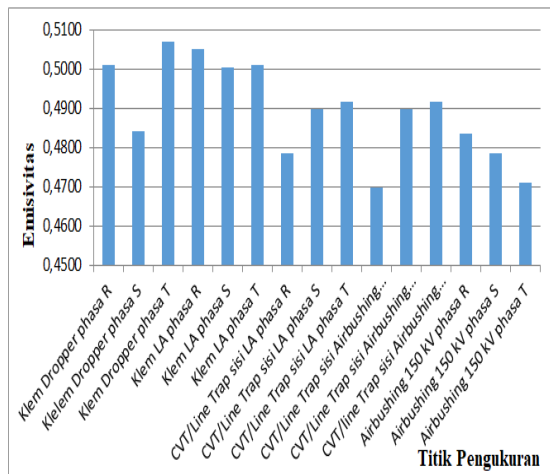
Gambar 4. 9 Grafik perhitungan nilai Emisivitas bay Penghantar Glugur-Paya Geli 2

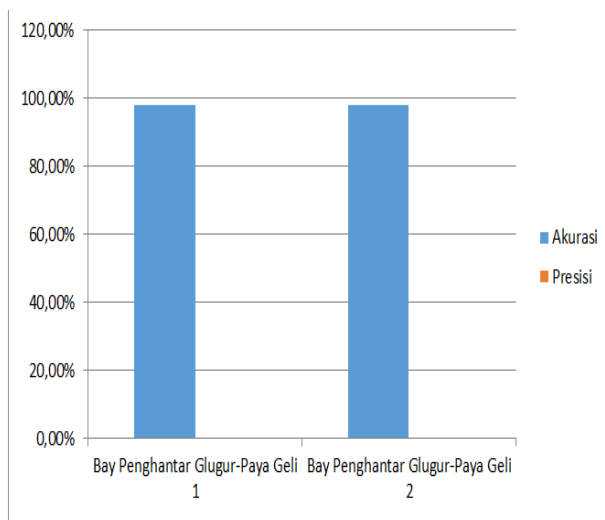
Gambar 4. 10 Grafik hasil perhitungan uji validasi

Terlihat pada gambar 4.5 yang menunjukkan grafik hasil uji validasi, bahwa kedua bay penghantar tersebut
