TUGAS AKHIR

**PENILAIAN KONDISI PERKERASAN LENTUR DENGAN
MENGUNAKAN METODE PCI (*PAVEMENT CONDITION
INDEX*) PADA RUAS JALAN MERDEKA BAHAPAL
KECAMATAN BANDAR HULUAN KABUPATEN
SIMALUNGUN
(Studi Kasus)**

**PROGRAM STUDI TEKNIK SIPIL
FAKULTAS TEKNIK
UNIVERSITAS MUHAMMADIYAH SUMATERA UTARA
MEDAN
2024**

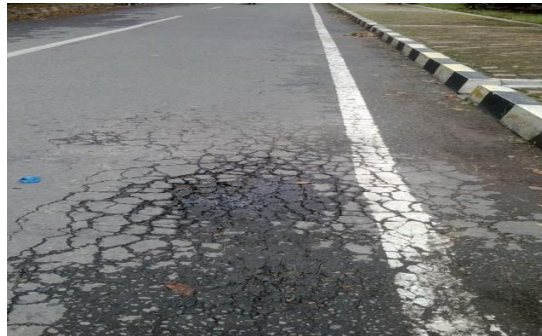
1. Daya dukung tanah dasar rendah.
2. Defleksi berlebihan dari lapis permukaan.

Gambar 2.6: Kerusakan retak kulit buaya (*alligator cracks*) (Hardiyatmo,2015).

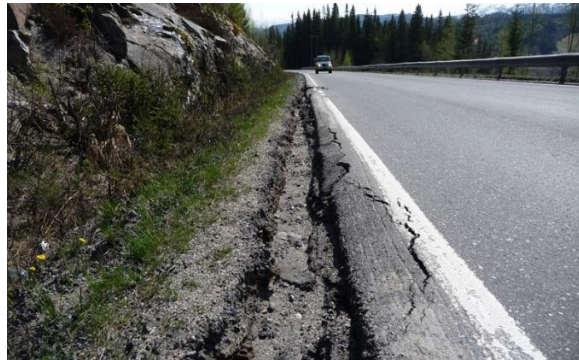
- 1) Drainase yang kurang baik.
- 2) Terdapat pohon yang berada di pinggir perkerasan

Gambar 2.8 : Kerusakan pinggir/retak pecah (*edge cracks/edge breaks*) (Hardiyatmo, 2015).

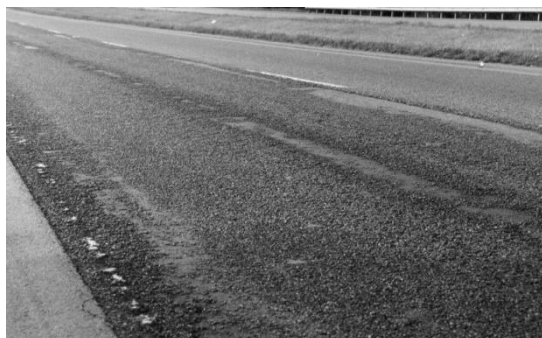
- 1) Agregat mudah menyerap air.
- 2) Lemahnya bahan pengikat dan atau batuan.

Gambar 2.10: Kerusakan pelapukan dan butiran lepas (*weathering and raveling*) (Hardiyatmo, 2015).

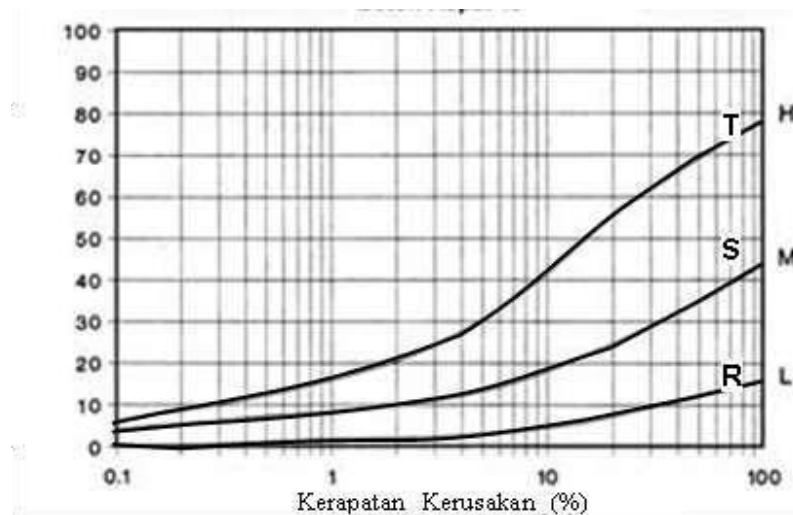
Gambar 2.11: Grafik *deduct value* pelapukan dan butiran lepas (*weathering and raveling*) (Hardiyatmo, 2015 ; Shanin, 1994).

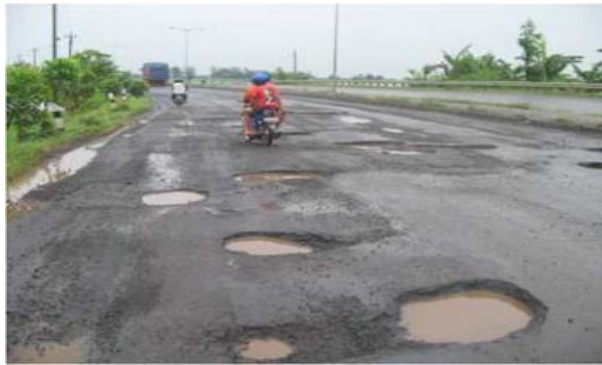
1. Beban kendaraan berlebihan yang mengakibatkan rusaknya lapis permukaan.
2. Kurang baiknya campuran material untuk lapisan permukaan.
3. Masuknya air kedalam lubang lewat retakan-retakan pada permukaan perkerasan.

Gambar 2.12: Kerusakan lubang (*potholes*) (Hardiyatmo, 2015).

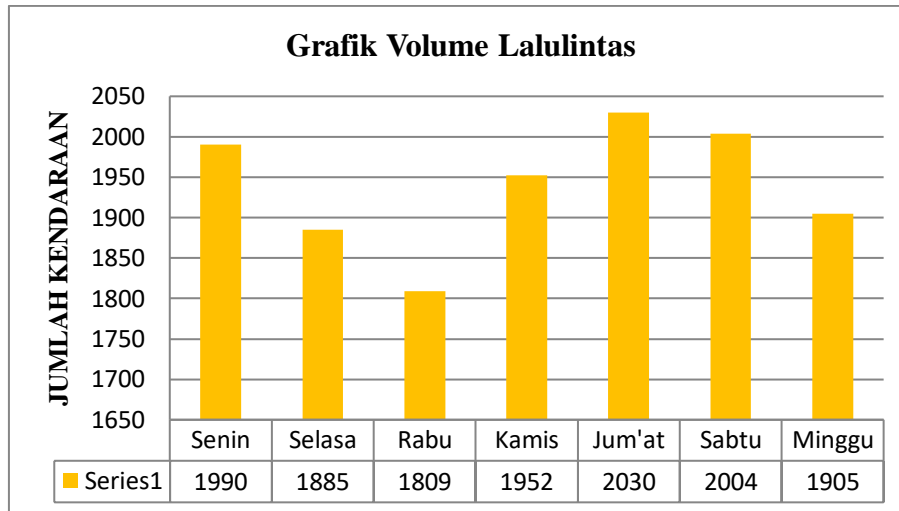
Pada tabel 4.2 diketahui analisa kendaraan perhari/2arah yang dilakukan pada survei pengamatan volume rata-rata lalu lintas harian selama 7 hari pada ruas jalan Merdeka Bahapal dapat dilihat pada Gambar 4.1.

Gambar 4.1 : Grafik Volume Lalulintas kend/hari/2 Arah Ruas Jalan Merdeka Bahapal

Berdasarkan gambar 4.1 volume lalu lintas tertinggi kendaraan/hari/2arah di ruas jalan Merdeka Bahapal terjadi pada hari Jum'at dengan jumlah 2030 kendaraan/hari/2arah dan volume lalu lintas terendah pada hari rabu dengan jumlah 1809 kendaraan/hari/2arah. Volume lalu lintas harian Rata –rata pada ruas Jalan Merdeka Bahapal adalah 1920 kendaraan/hari/2arah. Dari nilai hasil yang didapat pada perhitungan LHR di simpulkan jalan ini termasuk pada *traffic* lalu lintas rendah dengan kondisi $LHR \leq 5.000$ kendaraan perhari.

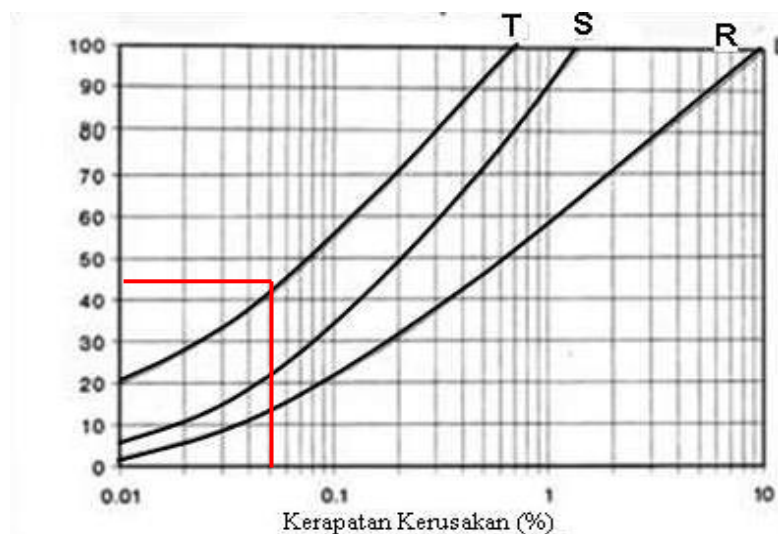
1. Nilai pengurang lubang Dengan nilai kerapatan 0,068% dan tingkat kerusakan tinggi. Didapat nilai pengurang 44.

Gambar 4.2 : Grafik DV (*Deduct Value*) Lubang, (IKP PUPR, Pd 01-2016-B)

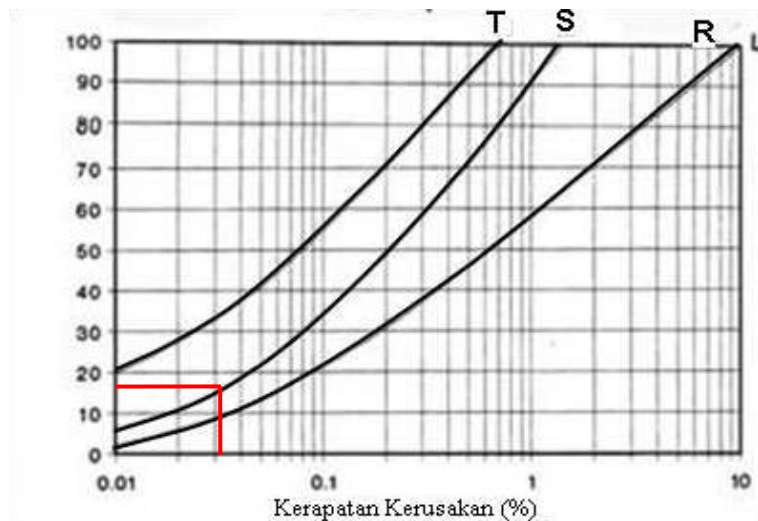
2. Nilai pengurang lubang dengan nilai kerapatan 0,038% dan tingkat kerusakan sedang. Didapat nilai pengurang 18.

Gambar 4.3 : Grafik DV (*Deduct Value*) Lubang, (IKP PUPR, Pd 01-2016-B)

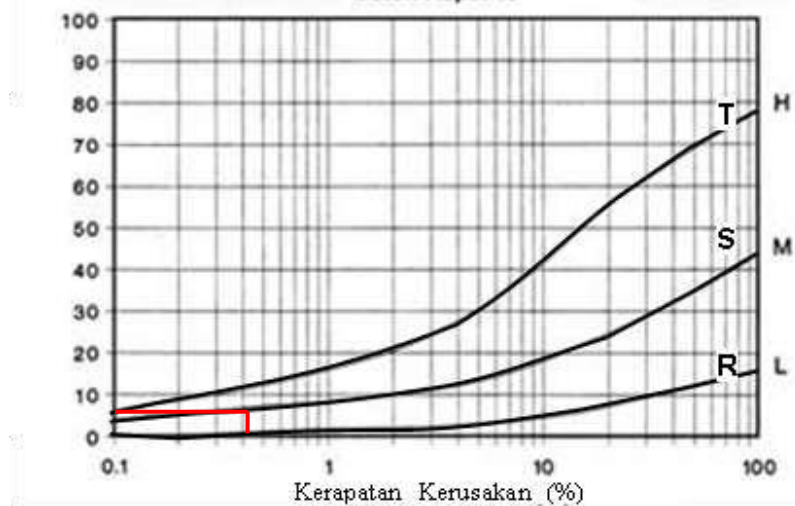
4. Nilai pengurang pelepasan butir dengan nilai kerapatan 0,41% dan tingkat kerusakan sedang. Didapat nilai pengurang 7.

Gambar 4.5 : Grafik DV (*Deduct Value*) Pelepasan Butir, (IKP PUPR, Pd 01 2016-B)

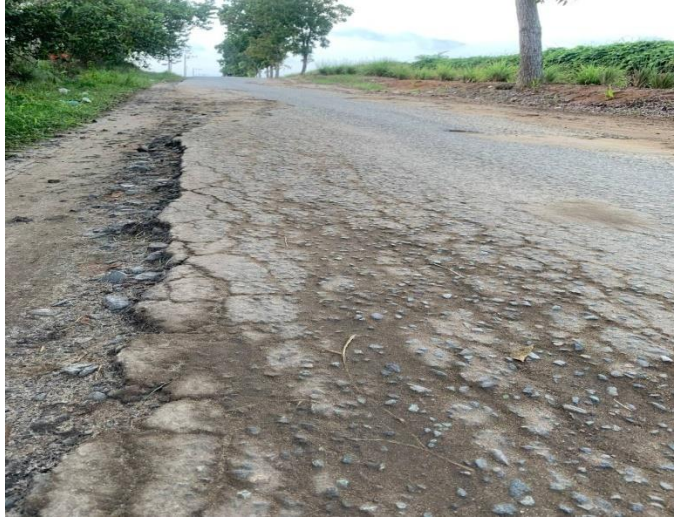
Gambar Lampiran 1 : Retak Kulit Buaya

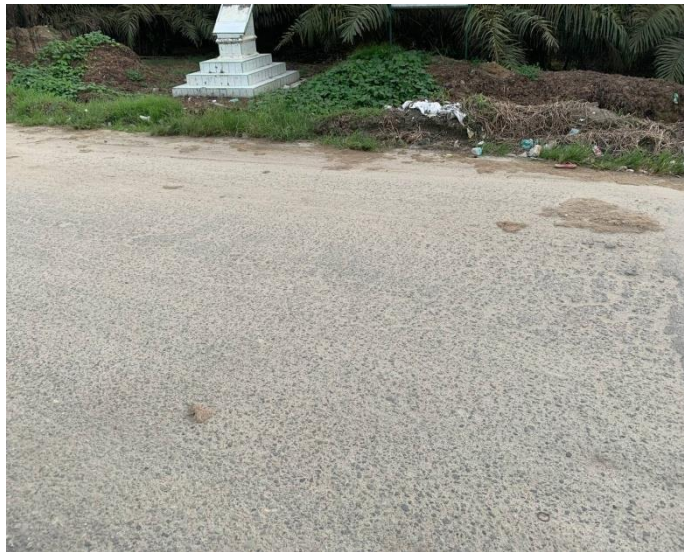
Gambar Lampiran 2 : Pelepasan Butir

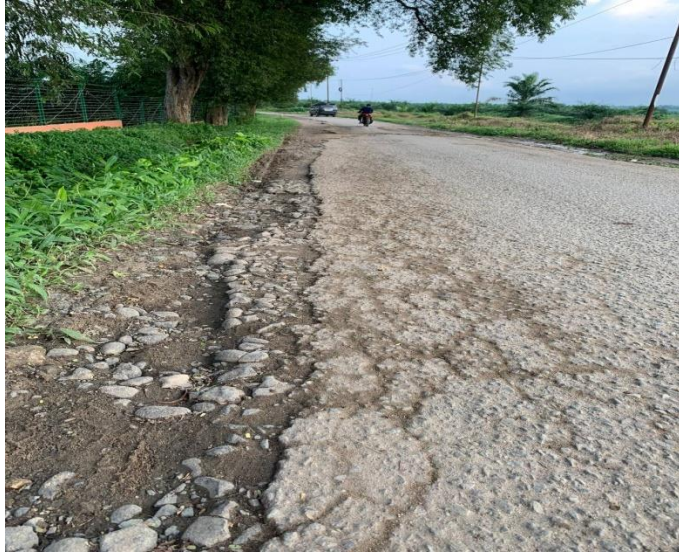
Gambar Lampiran 3 : Retak Pinggir

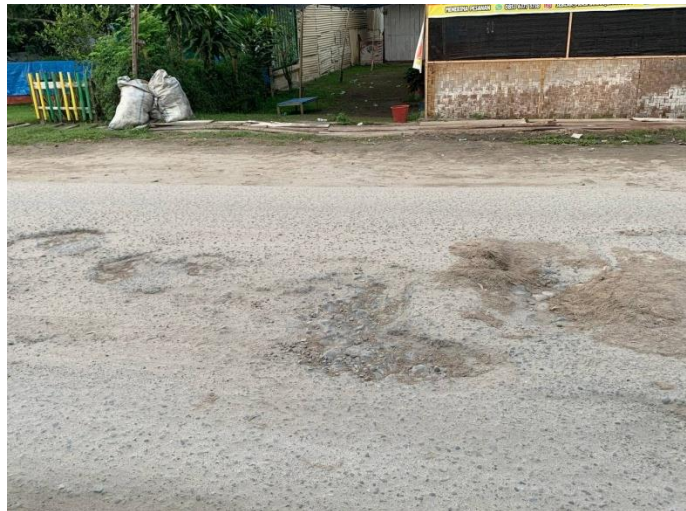
Gambar Lampiran 4 : Lubang
