## **ANALISA PENYEBAB TERJADINYA KEAUSAN PADA METAL MAIN BEARING ENGINE TYPE HYUNDAI MAN B&W 7S50 MC**

**PROGRAM STUDI TEKNIK MESIN  
FAKULTAS TEKNIK  
UNIVERSITAS MUHAMMADIYAH SUMATERA UTARA  
MEDAN  
2024**

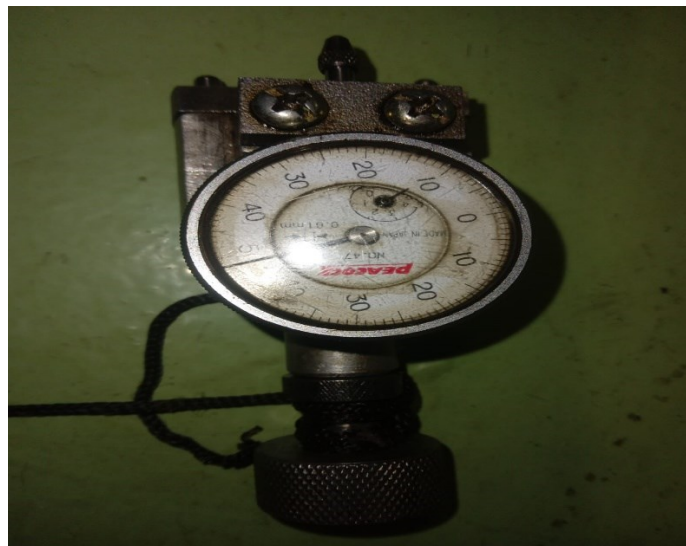
Deflection gauge adalah alat ukur yang dapat digunakan untuk mengukur dengan akurasi 1/100 mm. Alat ini dipasang di ruang antara lengan poros engkol dan magnet yang terpasang sepenuhnya. Jenis alat ukur ini tergantung dari ukuran poros engkol. Ukur defleksi poros engkol dari titik yang paling dekat dengan fly wheel dalam mesin.

Gambar 3.8 Dial Deflection (PT. Waruna Shipyard Indonesia)

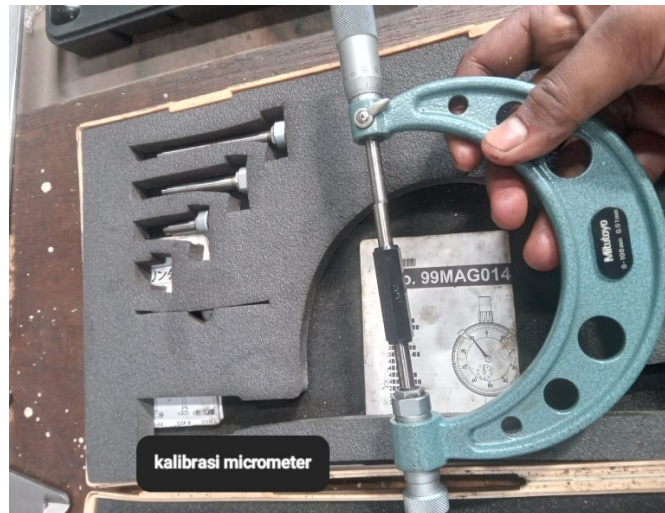
Mengukur benda-benda berukuran kecil/tipis, atau yang berbentuk pelat dengan tingkat presisi yang cukup tinggi. Mikrometer sekrup memiliki ketelitian 0,01 mm. Pada penelitian ini micrometer digunakan untuk mengukur tebal metal main bearing.

Gambar 3.9 Micrometer (PT. Waruna Shipyards Indonesia)

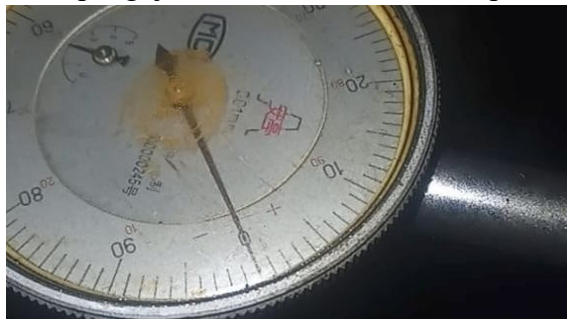
Gambar 4.1 Hasil Deflection cylinder nomor 1 Pada Posisi Bottom Portside ( Bawah Kiri) 0 mm

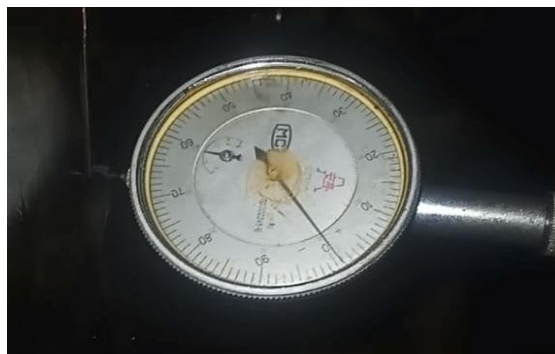
Gambar 4.2 Hasil Deflection cylinder nomor 1 Pada Posisi Portside (Kiri) 0.01 mm

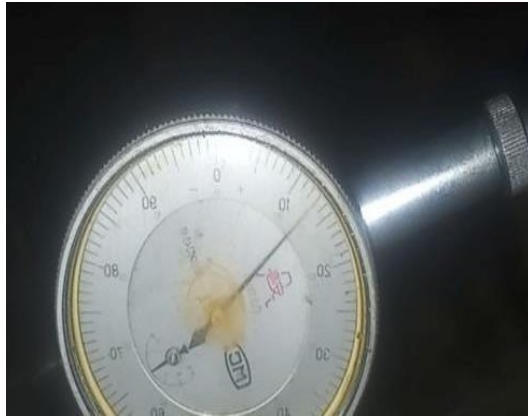
Gambar 4.3 Hasil Deflection cylinder nomor 1 Pada Top (Atas) 0.13 mm

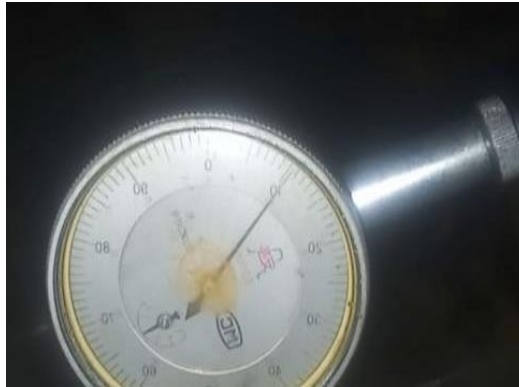
Gambar 4.4 Hasil Deflection cylinder nomor 1 Pada staboard Kanan -0.01 mm

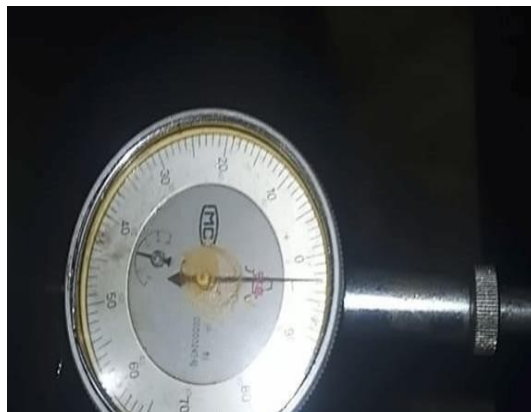
Gambar 4.5 Hasil Deflection cylinder nomor 1 Pada Bottom Staboard ( Bawah Kanan ) -0.03 mm

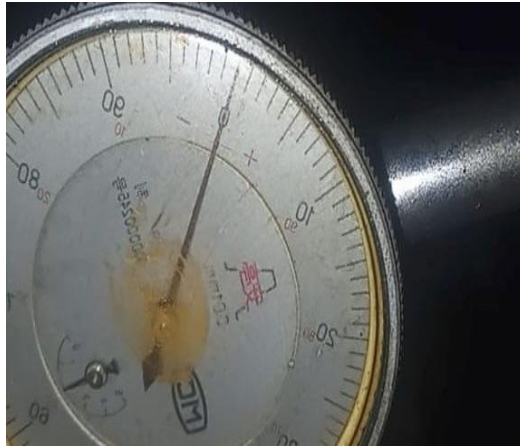
Gambar 4.6 Hasil Deflection cylinder nomor 1 Pada Posisi Bottom Portside  
( Bawah Kiri) 0 mm

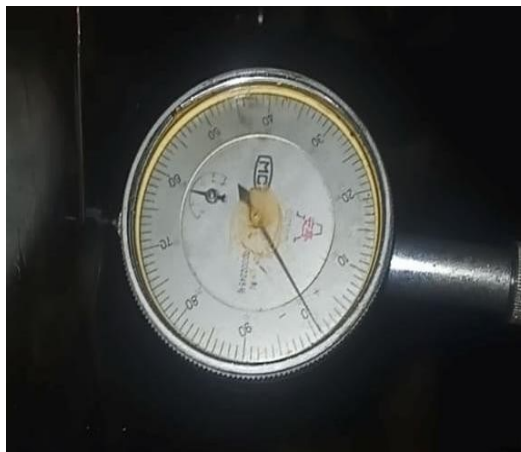
Gambar 4.7 Hasil Deflection cylinder nomor 1 Pada Posisi Portside (Kiri)  
0.01 mm

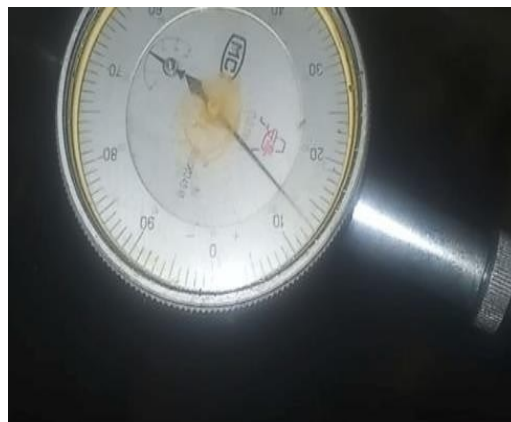
Gambar 4.8 Hasil Deflection cylinder nomor 1 Pada Top (Atas)  
0.13 mm

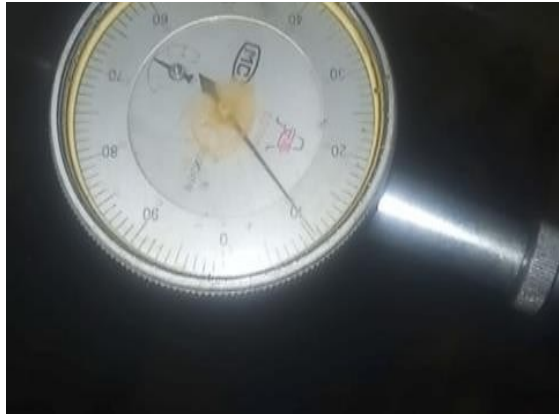
Gambar 4.9 Hasil Deflection cylinder nomor 1 Pada stboard ( Kanan ) 0.1 mm

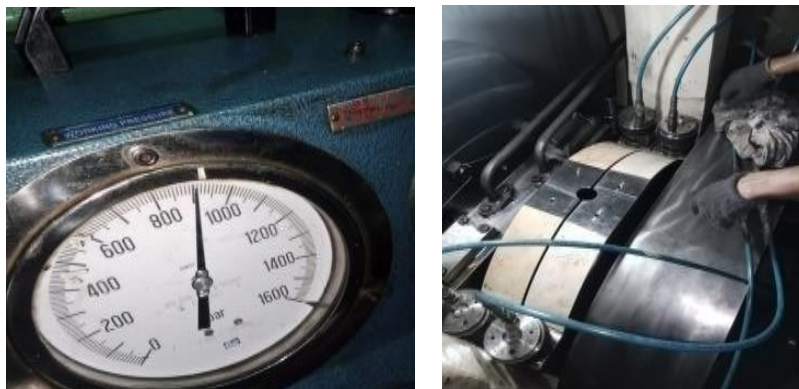
- a. Memasang peralatan dan special tools sesuai sop dan memberikan tekanan angin pada jack pum sebesar 8 bar dilanjutkan dengan membuka baut stuttbal pada sebesar 900 bar.

Gambar 4.11 Jack Pump dan Pemasangan tools (PT. Waruna Shipyard Indonesia)

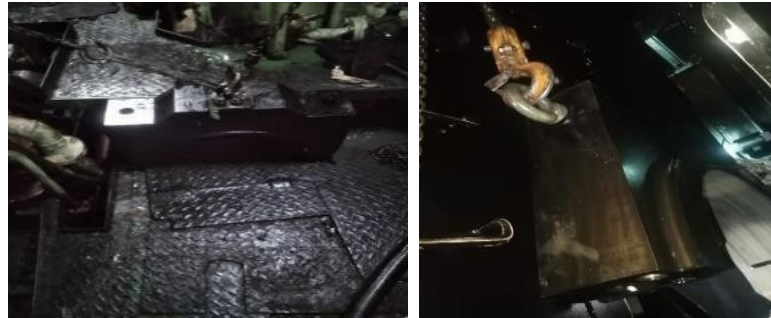
- b. Setelah itu mengangkat cap bearing dengan menggunakan katrol dengan kapasitas 1 ton agar dapat mengangkat metal main bearing dan dilakukan dengan sop yang ada.

Gambar 4. 12 Proses pengangkatan cap main bearing (PT. Waruna Shipyard Indonesia)

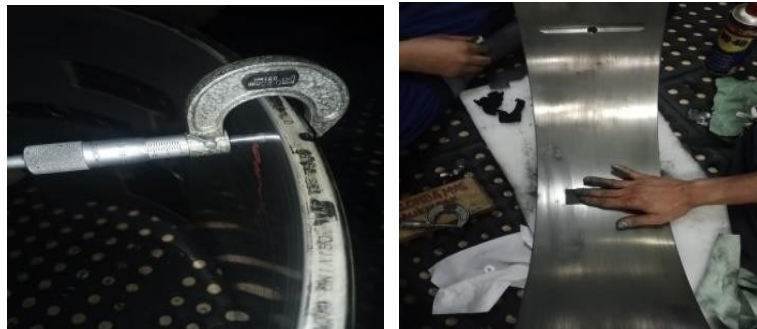
Gambar 4.13 Proses cleaning bearing dan pengukuran (PT. Waruna Shipyard Indonesia)

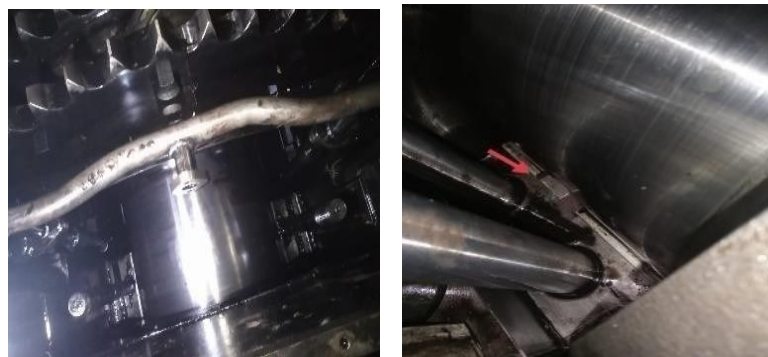
- d. Selanjutnya proses pembongkaran bearing lower pada mesin induk di MT. Double Seven.

Gambar 4.14 Proses pembongkaran lower Main bearing (PT. Waruna Shipyard Indonesia)

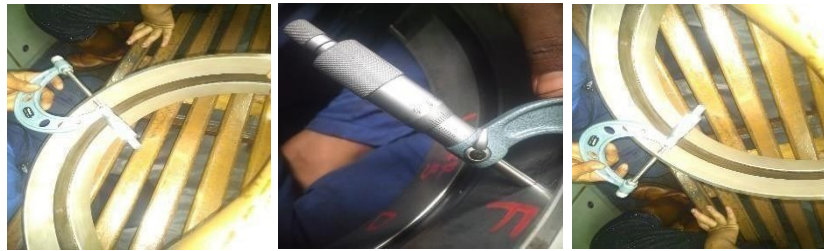
Gambar 4.15 Pengukuran thickness metal main bearing (PT. Waruna Shipyard Indonesia)

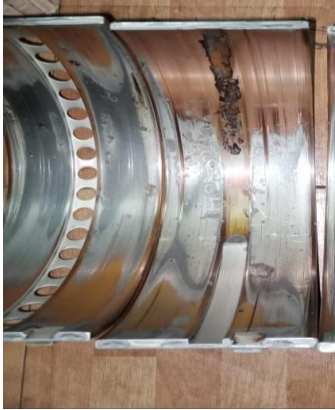
<p>Abrasive wear karna adanya partikel asing atau kotoran yang masukke <i>bearing</i>, maka dari itu diharuskan mengganti komponen yang rusak dengan <i>spare part</i> yang baru</p>

Abrasive wear

Sesuai tabel 4.1 dan 4.2 pembongkaran, pengukuran, pengamatan diatas setelah melakukan pelepasan *bearing* dari *cap* nya didapatkan bahwa *bearing* mengalami 2 macam kerusakan yaitu *Abrasive wear* dan *Adhesive wear*. Keadaan *metal bearing* yang dialami adalah perubahan warna menjadi kekuningan atau *adhesive wear* yang di sebabkan karna minyak lumas atau *oil film* yang kurang menimbulkan kenaikan suhu yang tinggi sehingga menyebabkan perubahan warna pada permukaan *bearingnya* dan sedangkan keadaan dari *bearing* yang mengalami keausan atau *abrasive wear* karna adanya partikel asing atau kotoran yang masuk ke *bearing*, maka dari itu dilakukan pergantian metal bearing yang baru agar dapat mengembalikan performa mesin.

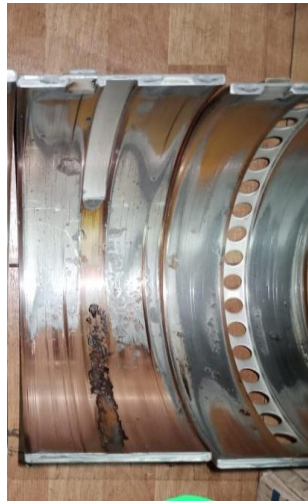
*Adhesive wear* di sebabkankarna minyak lumas atau *oil film* yang kurang menimbulkan kenaikan suhu yang tinggi sehingga menyebabkan perubahan warna pada permukaan *bearingnya*

adhesive wear

Oli pelumas yang sudah tua dan terdegradasi tidak akan mampu melumasi dengan baik antara permukaan main bearing dan poros engkol. Akibatnya, terjadi peningkatan gesekan antara kedua permukaan tersebut. Gesekan berlebihan dapat menyebabkan keausan pada main bearing, yang ditandai dengan lekukan atau penyusutan pada permukaannya. Keausan yang berlebihan mengurangi ketepatan dan kestabilan main bearing, yang pada gilirannya dapat mempengaruhi kinerja dan keawetan mesin.

Penggunaan oli yang sudah tua dan terdegradasi juga dapat menyebabkan peningkatan suhu di dalam mesin. Jika suhu berlebihan, main bearing akan mengalami panas berlebihan. Panas yang berlebihan dapat menyebabkan perubahan dimensi pada main bearing dan menyebabkan deformasi logam. Hal ini dapat mengurangi ketepatan poros engkol dan mengganggu keseimbangan yang baik antara main bearing dan poros engkol. Overheating juga dapat merusak lapisan logam pelindung pada *main bearing*, seperti lapisan perunggu, yang pada akhirnya akan mempercepat keausan dan menyebabkan kerusakan yang lebih parah.
