**ANALISIS KONDISI KERUSAKAN JALAN PADA LAPIS  
PERMUKAAN DENGAN MENGGUNAKAN METODE BINA  
MARGA DAN PAVEMENT CONDITION INDEX (PCI)  
(studi kasus : Ruas Jalan Jamin Ginting Km 20-23 (Pancur batu-Sembahe))**

**PROGRAM STUDI TEKNIK SIPIL  
FAKULTAS TEKNIK  
UNIVERSITAS MUHAMMADIYAH SUMATERA UTARA  
MEDAN  
2023**

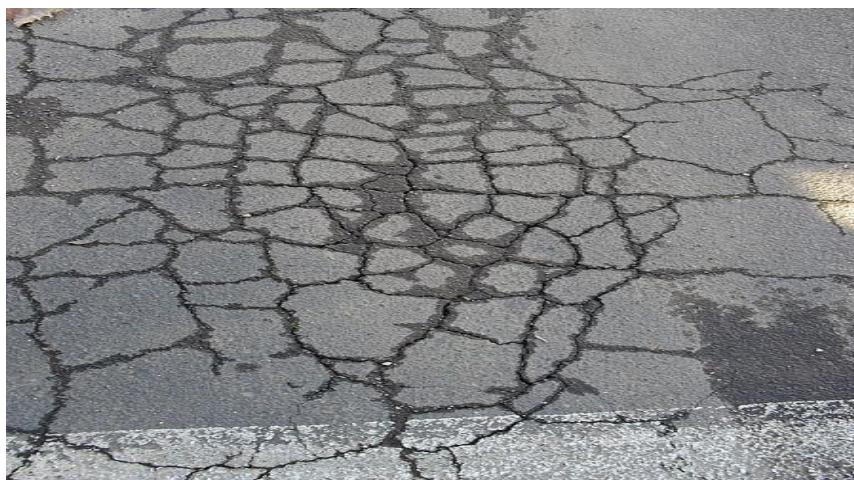
Tingkat Kerusakan	Keterangan
L	Halus, retak rambut/halus memanjang sejajar satu dengan yang lain, dengan atau tanpa berhubungan satu sama lain. Retak tidak mengalami gompal*.
M	Retak kulit buaya ringan terus berkembang ke dalam pola atau jaringan retakan yang diikuti dengan gompal ringan.
H	Jaringan dan pola retak telah berlanjut, sehingga pecahan-pecahan dapat diketahui dengan mudah, dan terjadi gompal dipinggir. Beberapa pecahan mengalami rocking akibat beban lalu lintas.

Gambar 2.5: Retak Kulit Buaya (google)

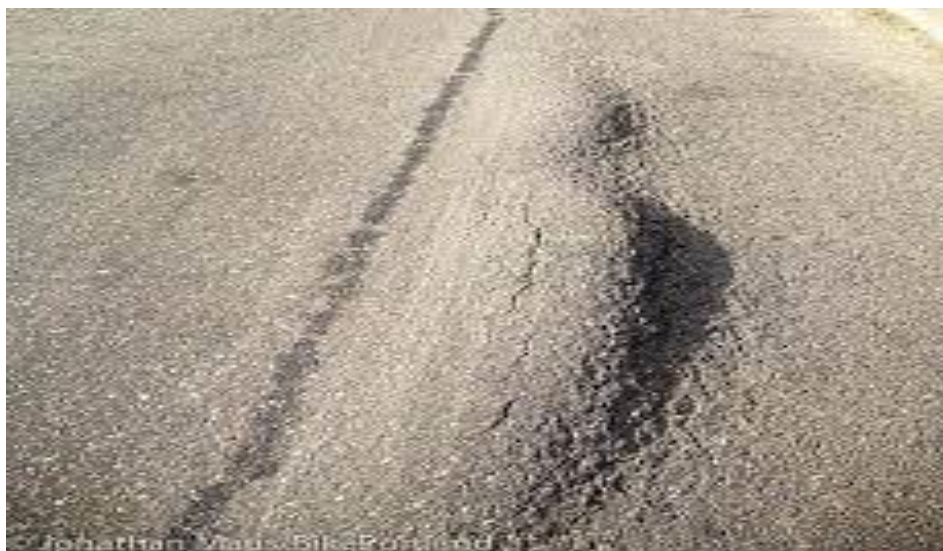
Tingkat Kerusakan	Keterangan
L	Kegemukan terjadi hanya pada derajat rendah, dan nampak hanya beberapa hari dalam setahun. Aspal tidak melekat pada sepatu atau roda kendaraan.
M	Kegemukan telah mengakibatkan aspal melekat pada sepatu atau roda kendaraan, paling tidak beberapa minggu dalam setahun.
H	Kegemukan telah begitu nyata dan banyak aspal melekat pada sepatu dan roda kendaraan, paling tidak lebih dari beberapa minggu dalam setahun.

Gambar 2.6: Kegemukan /*Bleeding* (google)

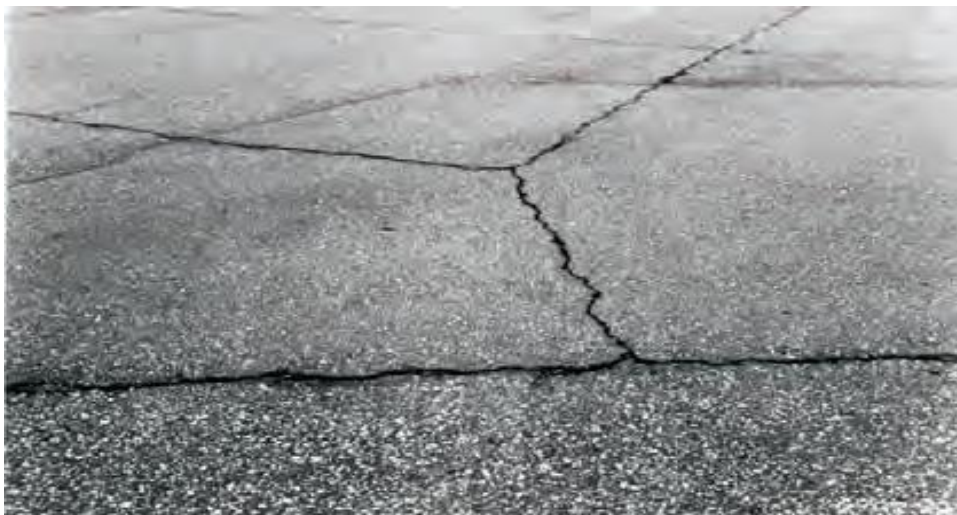
Tingkat Kerusakan	Keterangan
L	Blok didefinisikan oleh retak dengan tingkat kerusakan rendah.
M	Blok didefinisikan oleh retak dengan tingkat kerusakan sedang.
H	Blok didefinisikan oleh retak dengan tingkat kerusakan tinggi.

Gambar 2.7: retak kotak-kotak / *block cracking* (google)

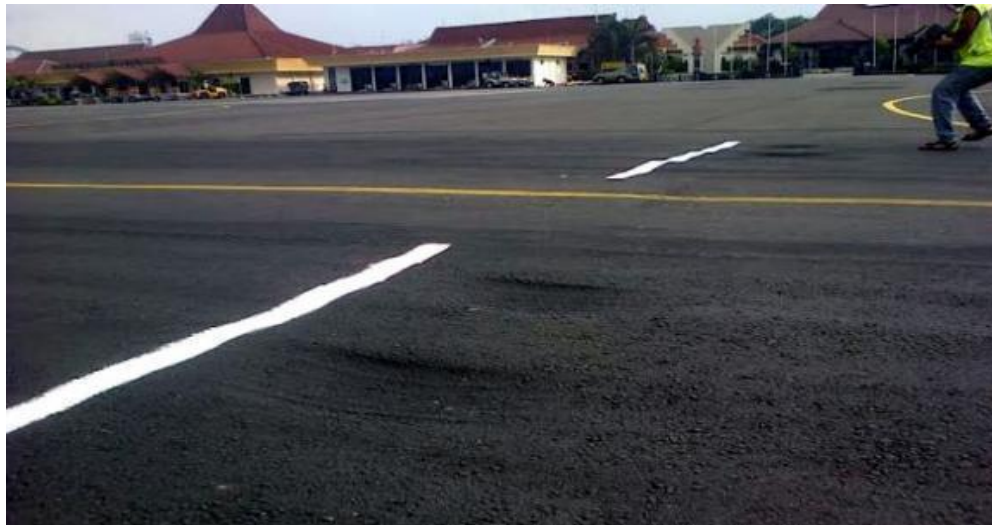
Tingkat Kerusakan	Keterangan
L	Benjol dan melengkung mengakibatkan sedikit gangguan kenyamanan kendaraan.
M	Benjol dan melengkung agak banyak mengganggu kenyamanan kendaraan.
H	Benjol dan melengkung banyak mengganggu kenyamanan kendaraan.

Gambar 2.8: Tonjolan dan Turunan /*bumps and sags* (google)

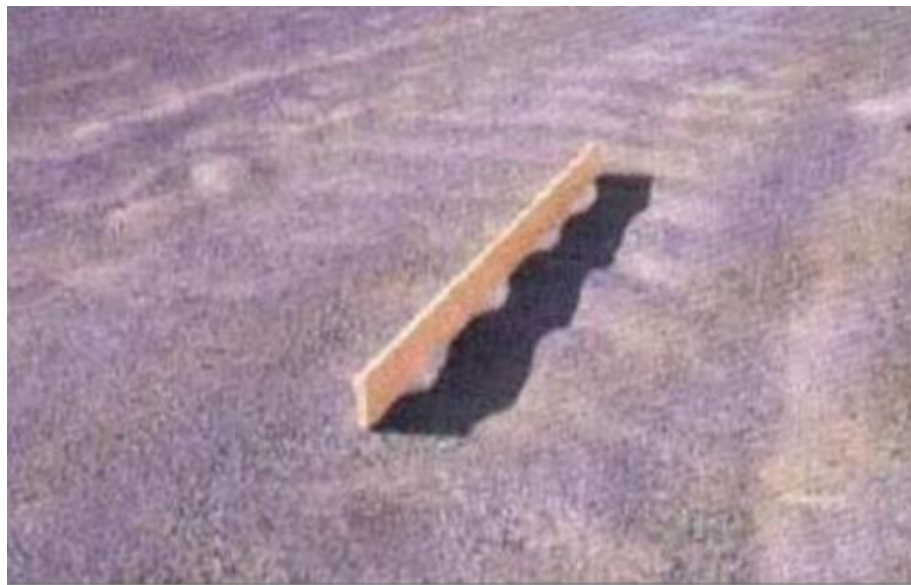
Tingkat Kerusakan	Keterangan
L	Keriting mengakibatkan sedikit gangguan kenyamanan kendaraan.
M	Keriting mengakibatkan agak banyak mengganggu kenyamanan kendaraan.
H	Keriting mengakibatkan banyak gangguan kenyamanan kendaraan.

Gambar 2.9: Keriting (*Corrugation*) (google)

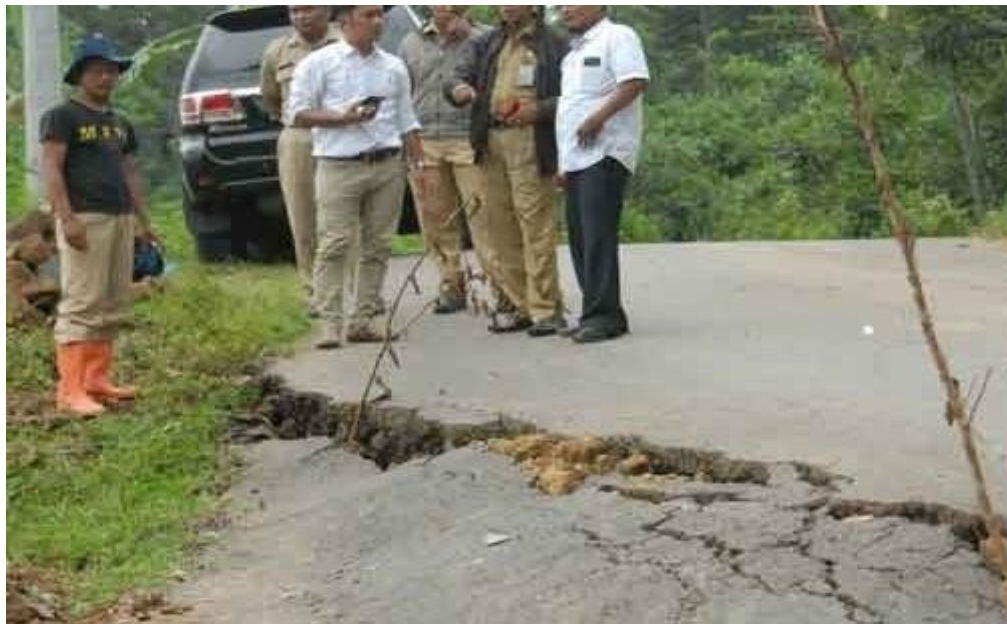
Tingkat Kerusakan	Keterangan
L	Kedalaman maksimum amblas 13-25 mm (1/2 – 1 inci).
M	Kedalaman maksimum amblas 25-50 mm (1 – 2 inci).
H	Kedalaman maksimum amblas > 50 mm ( 2 inci).

Gambar 2.10: Amblas/*Depression* (google)

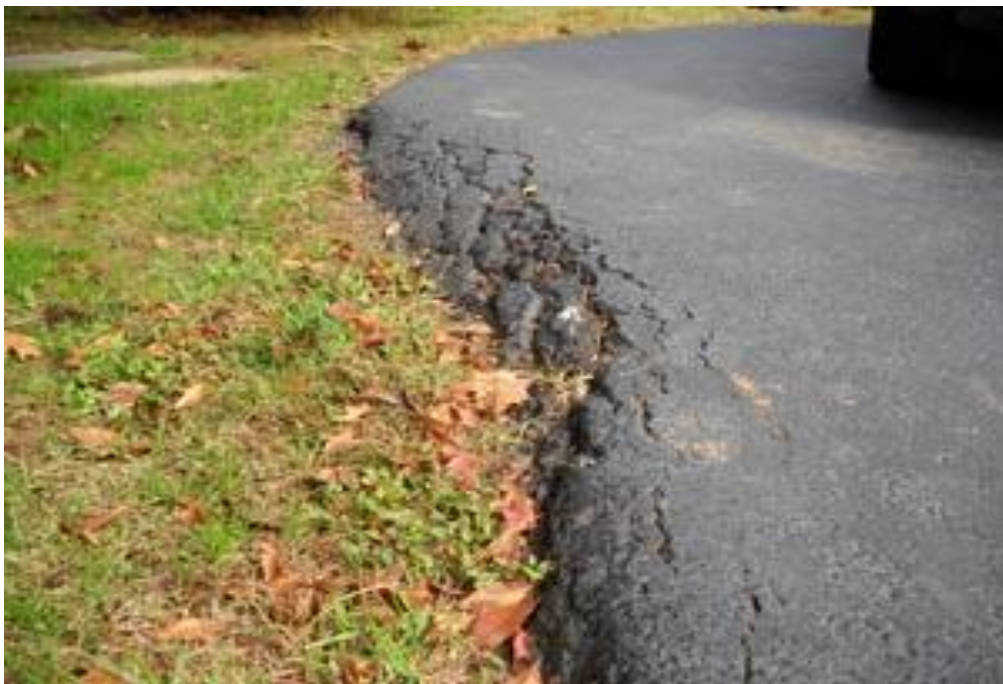
Tingkat Kerusakan	Keterangan
L	Retak sedikit sampai sedang dengan tanpa pecahan atau butiran lepas.
M	Retak sedang dengan beberapa pecahan dan butiran lepas.
H	Banyak pecahan atau butiran lepas di sepanjang tepi perkerasan.

Gambar 2.11: Retak Pinggir/*edge cracking* (google)

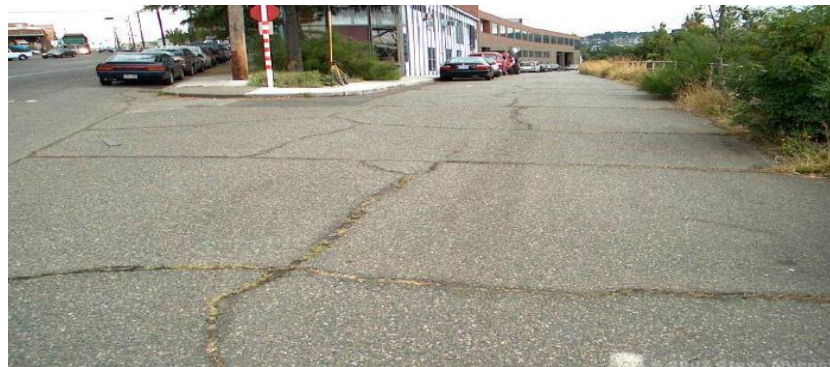
Tingkat Kerusakan	Identifikasi Kerusakan
L	Satu dari kondisi berikut yang terjadi: 1. Retak tak terisi, Lebar <3/8 in. (10mm) 2. Retak terisi sembarang (pengisi kondisibagus)
M	Satu dari kondisi berikut yang terjadi: 1. Retak tak terisi, Lebar <3/8 in. (10-76 mm) 2. Retak tak terisi, sembarang lebar sampai 3in (76 mm) dikelilingi retak acak ringan Retak terisi, sembarang lebar yang dikelilingi retak acak ringan
H	Satu dari kondisi berikut yang terjadi: 1. Sembarang retak terisi atau tak terisi dikelilingi dengan retak acak, rusakansedang atau tinggi 2. Retak tak terisi lebih dari 3 in. (76 mm) Retak sembarang lebar dengan beberapainci di sekitar retakan, pecah (retak beratmenjadi pecahan)

Gambar 2.12: retak sambung/*Joint Reflection Cracking* (google)

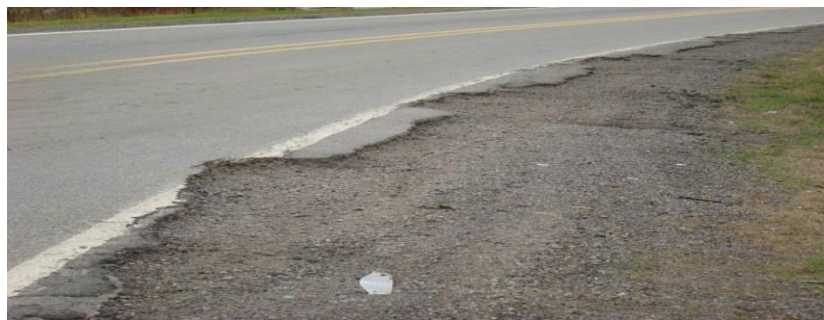
Tingkat Kerusakan	Keterangan
L	Rentang elevasi antara tepi jalan dan bahu > 25 mm (1 inci) dan < 50 mm (2 inci)
M	Rentang elevasi antara tepi jalan dan bahu > 50 mm (2 inci) dan < 100 mm (4 inci)
H	Rentang elevasi antara tepi jalan dan bahu > 100 mm (4 inci)

Gambar 2.13: pinggiran jalan turun vertical/*line shoulder drop* (google)

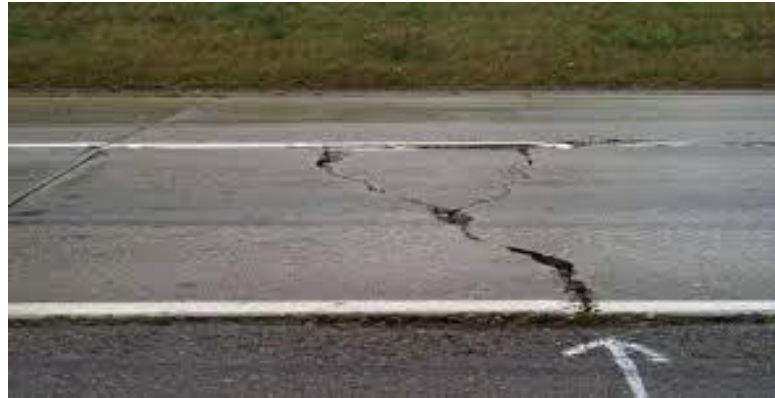
M	<p>Satu dari kondisi berikut yang terjadi:</p> <ol style="list-style-type: none"> <li>1. Retak tak terisi, lebar 3/8 – 3 in. (10-76 mm)</li> <li>2. Retak tak terisi, sembarang lebar sampai 3 in. (76mm) dikelilingi retak acak ringan.</li> <li>3. Retak terisi, sembarang lebar dikelilingi retakagak acak</li> </ol>
H	<p>Satu dari kondisi berikut yang terjadi:</p> <ol style="list-style-type: none"> <li>1. Sembarang retak terisi atau tak terisi dikelilingioleh retak acak, kerusakan sedang sampai tinggi</li> <li>2. Retak tak terisi &gt;3 in. (76 mm)</li> <li>3. Retak sembarang lebar, dengan beberapa incidisekitar retakan, pecah.</li> </ol>

Gambar 2.14: Retak Melintang dan Memanjang/*Longitudinal and Transverse Cracking* (google)

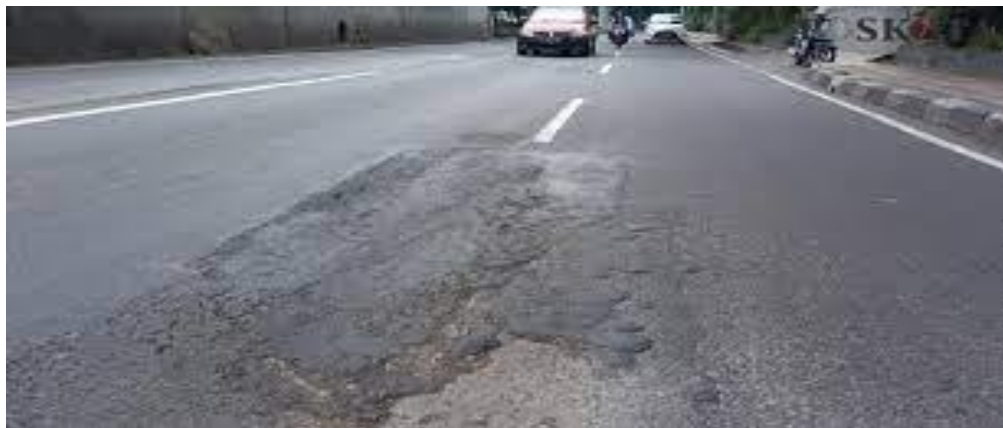
Tingkat Kerusakan	Keterangan
L	Tambalan dalam kondisi baik dan memuaskan. Kenyamanan kendaraan dinilai terganggu sedikit atau lebih baik.
M	Tambalan sedikit rusak dan atau kenyamanan kendaraan agak terganggu.
H	Tambalan sangat rusak dan atau kenyamanan kendaraan sangat terganggu.

Gambar 2.15: tambalan/*Patching end Utiliti Cut Patching* (google)

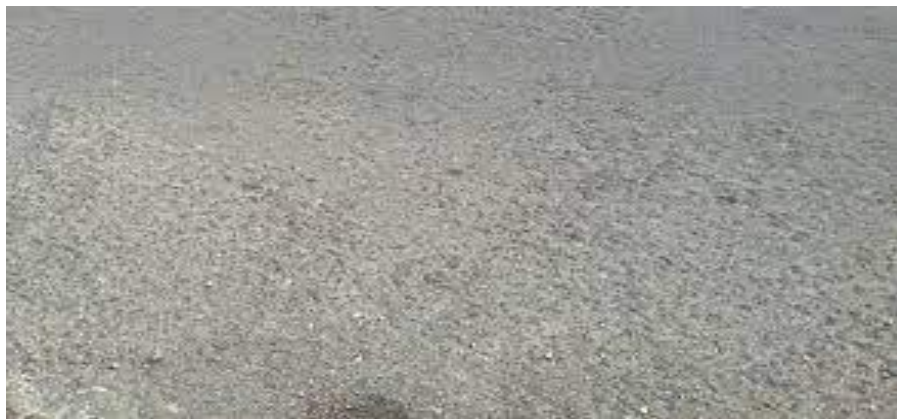
Tingkat kerusakan	Identifikasi Kerusakan
L	Agregat masih menunjukkan kekuatan
M	Agregat sedikit mempunyai kekuatan.
H	Pengausan tanpa menunjukkan kekuatan

Gambar 2.16: Pengausan Agregat/ *Polished Agregat* (google)

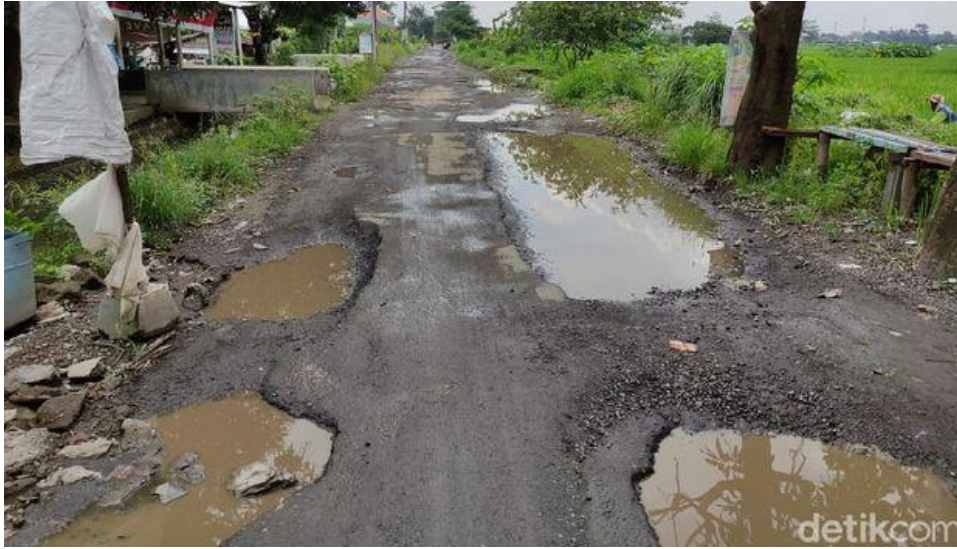
>2 in. (> 50,8 mm)	M	M	H
L : Belum perlu diperbaiki; penambalan parsial atau di seluruh kedalaman M : Penambalan parsial atau di seluruh kedalaman H : Penambalan di seluruh kedalaman

Gambar 2.17: lubang/*pothole* (google)

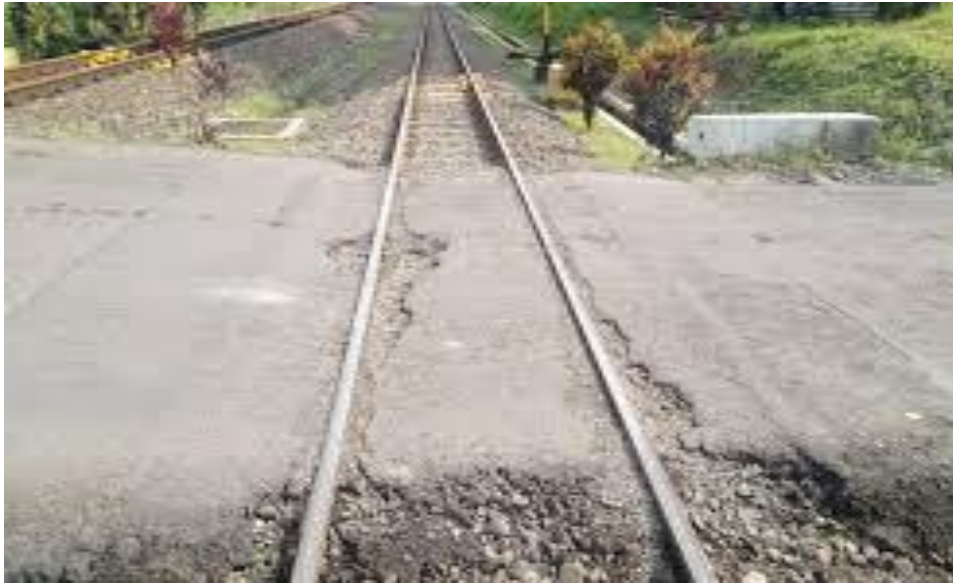
Tingkat kerusakan	Identifikasi Kerusakan
L	Kedalaman 0,25 inch – 0,5 inch (6 mm – 13 mm).
M	Kedalaman 0,5 inch – 1 inch (13 mm – 25 mm).
H	Kedalaman >1 inch (>25 mm).

Gambar 2.18: rusak perpotongan rel/*railroad cracking* (google)

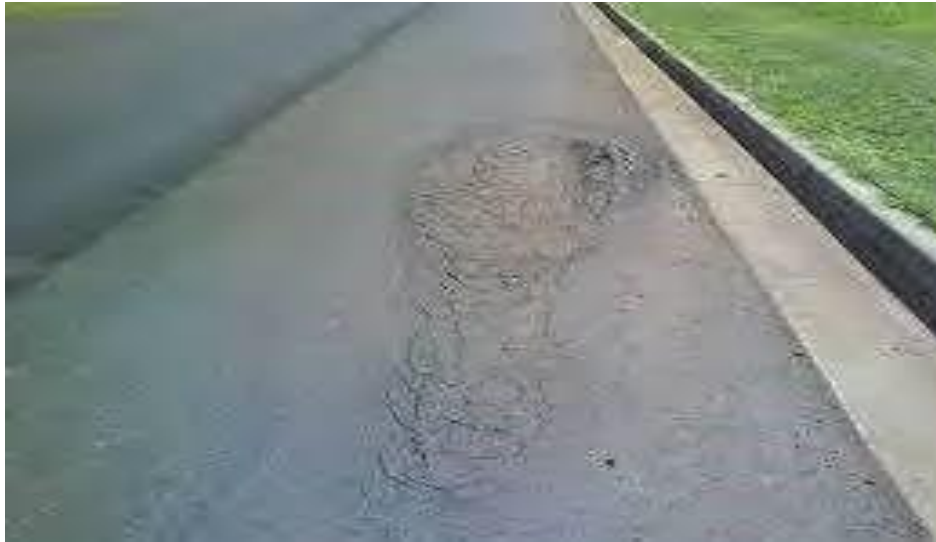
Tingkat Kerusakan	Keterangan
L	Sungkur menyebabkan sedikit gangguan kenyamanan kendaraan.
M	Sungkur menyebabkan cukup gangguan kenyamanan kendaraan.
H	Sungkur menyebabkan gangguan besar pada kenyamanan kendaraan.

Gambar 2.20: sungkur/shoving (google)

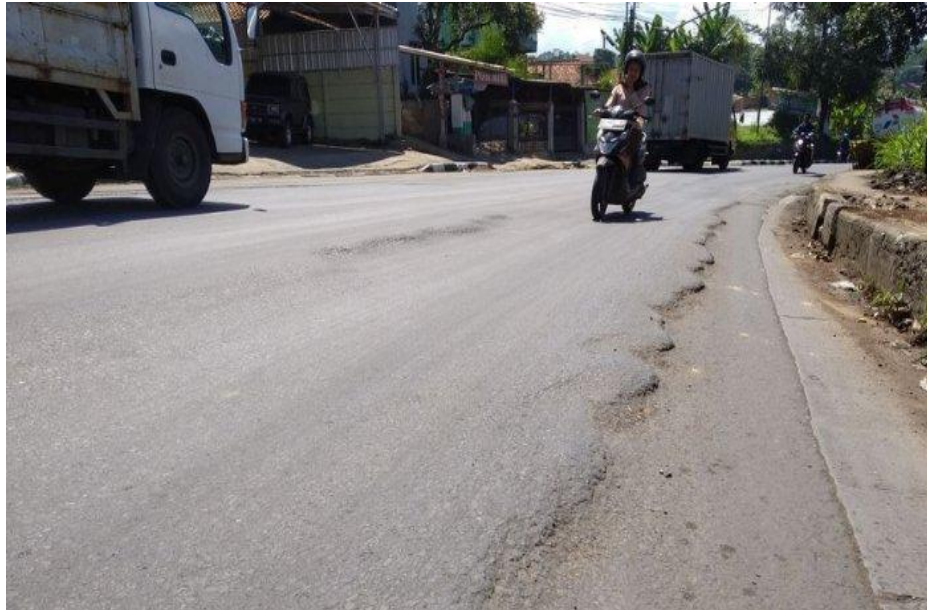
Tingkat Kerusakan	Keterangan
L	Pengembangan menyebabkan sedikit gangguan kenyamanan kendaraan. Kerusakan ini sulit dilihat, tapi dapat dideteksi dengan berkendara cepat. Gerakan ke atas terjadi bila ada pengembangan.
M	Pengembangan menyebabkan cukup gangguan kenyamanan kendaraan.
H	Pengembangan menyebabkan gangguan besar pada kenyamanan kendaraan.

Gambar 2.22: bergelombang/swell (google)

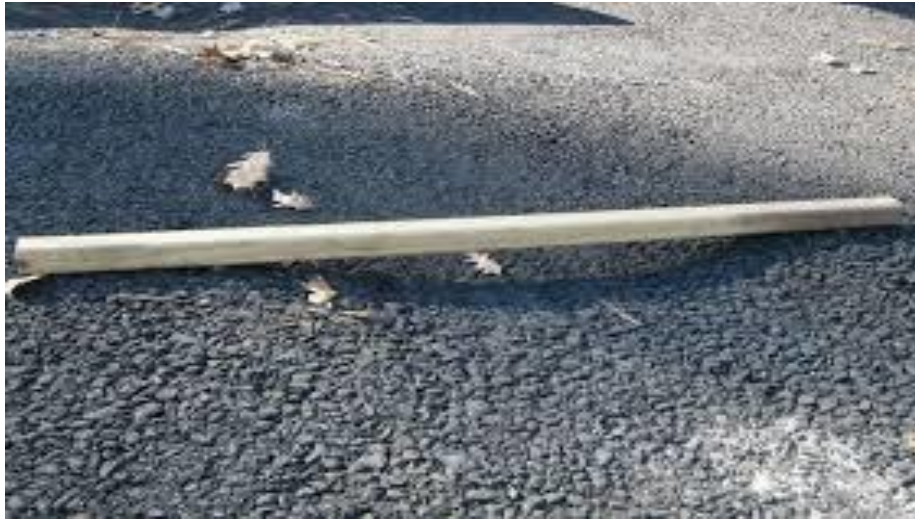
H*	Agregat atau pengikat telah banyak lepas. Tekstur permukaan sangat kasar dan mengakibatkan banyak lubang. Diameter luasan lubang < 10 mm (4 inci) dan kedalaman 13 mm (1/2 inci). Luas lubang lebih besar dari ukuran ini, dihitung sebagai kerusakan lubang ( <i>pothole</i> ). Jika ada tumpahan oli permukaannya lunak, pengikat aspal telah hilang ikatannya sehingga agregat menjadi longgar.
*Bila lokal, yaitu akibat tumpahan oli, maka ditambah secara parsial.

Gambar 2.23: pelepasan butiran/ *Weathering and Revelling (google)*

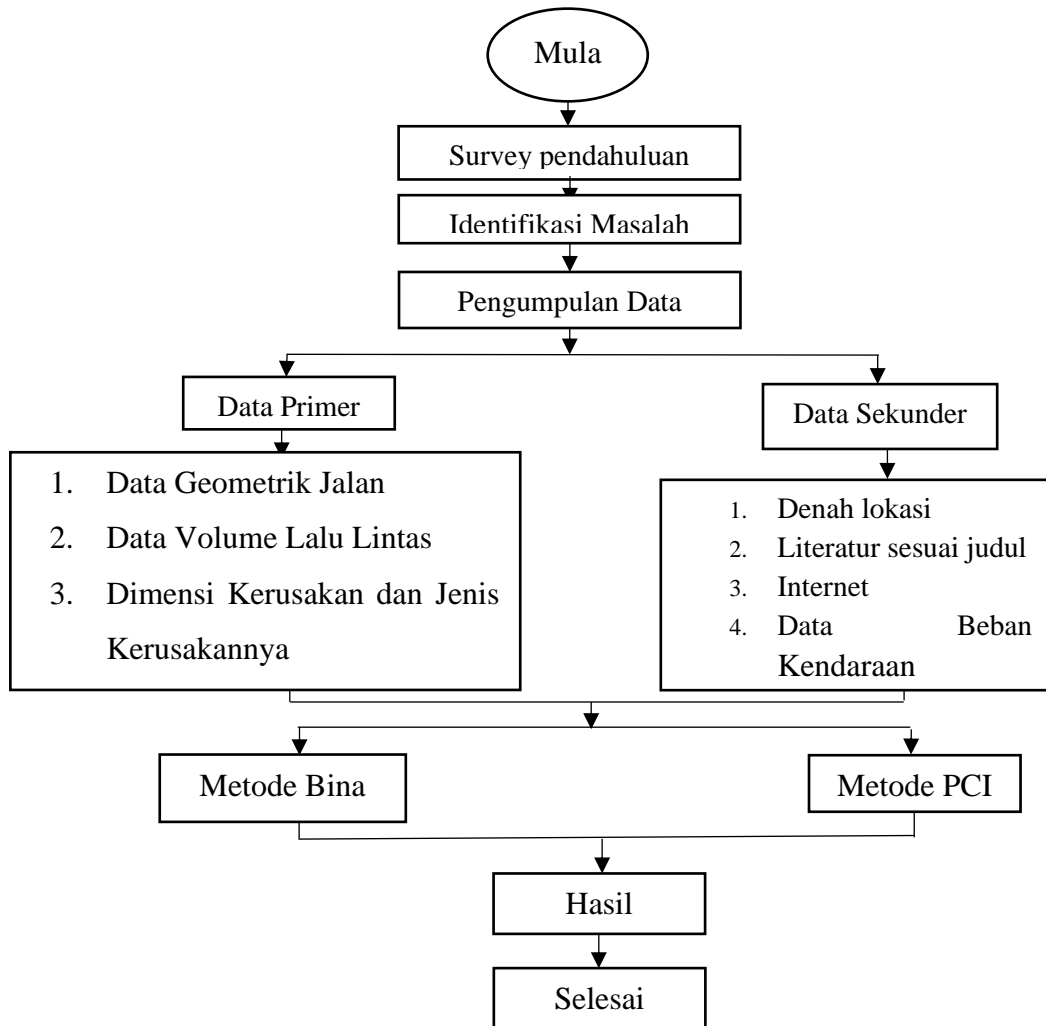
Gambar 3.1: Diagram Alir Penelitian

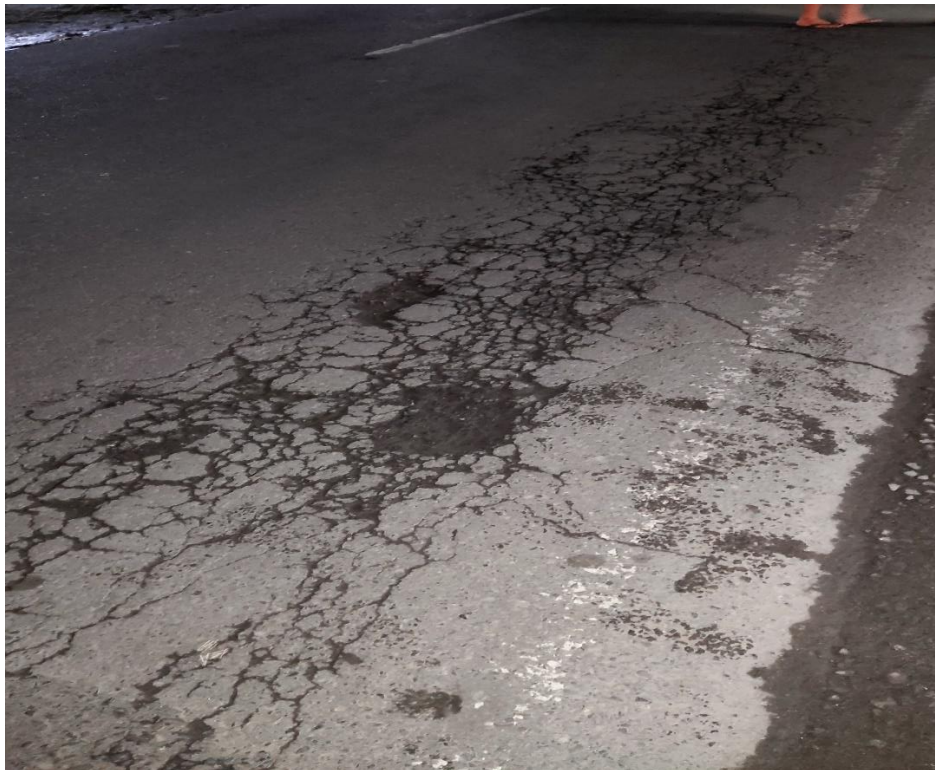
$$\text{Luas kerusakan} = 70,36 \text{ m}^2 \qquad \frac{70,36}{335,25} \times 100\% = 20,99 \%$$

Gambar 4.1: Retak Buaya (Hasil Survei dilapangan)

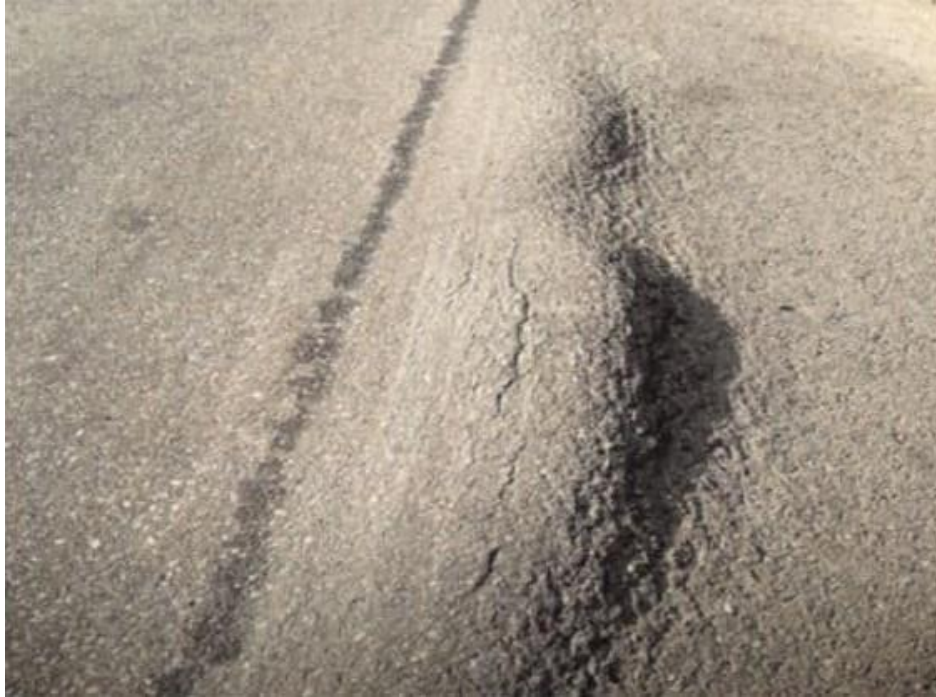
$$\text{Luas Kerusakan} = 2,02 \text{ m}^2 \qquad \frac{2,02}{335,25} \times 100\% = 0,60 \%$$

Gambar 4.2: Tonjolan dan turunan (Hasil Survei dilapangan)

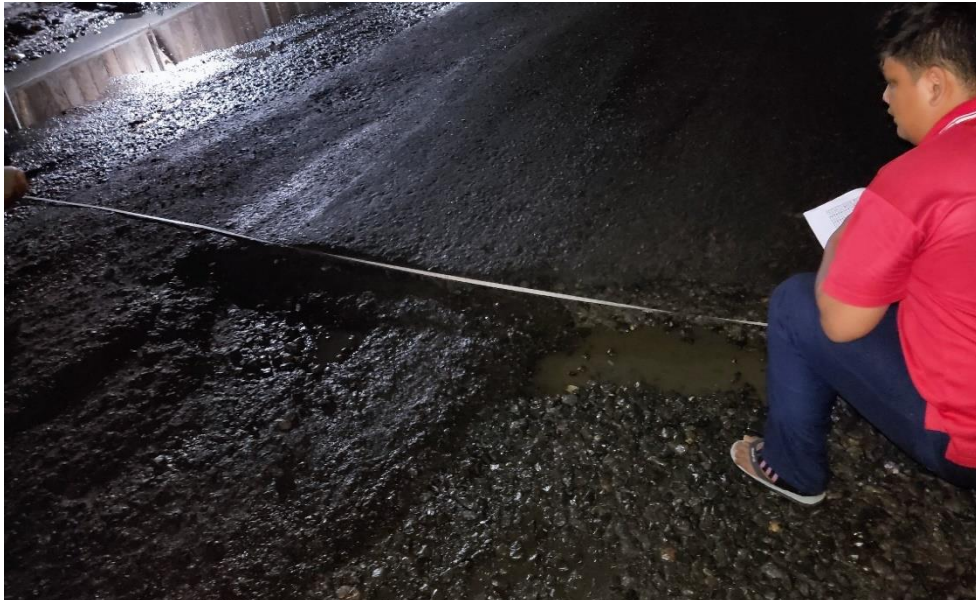
$$\text{Luas Kerusakan} = 11,76 \text{ m}^2 \quad \frac{11,76}{335,25} \times 100\% = 3,51 \%$$

Gambar 4.3: Amblas (Hasil Survei dilapangan)

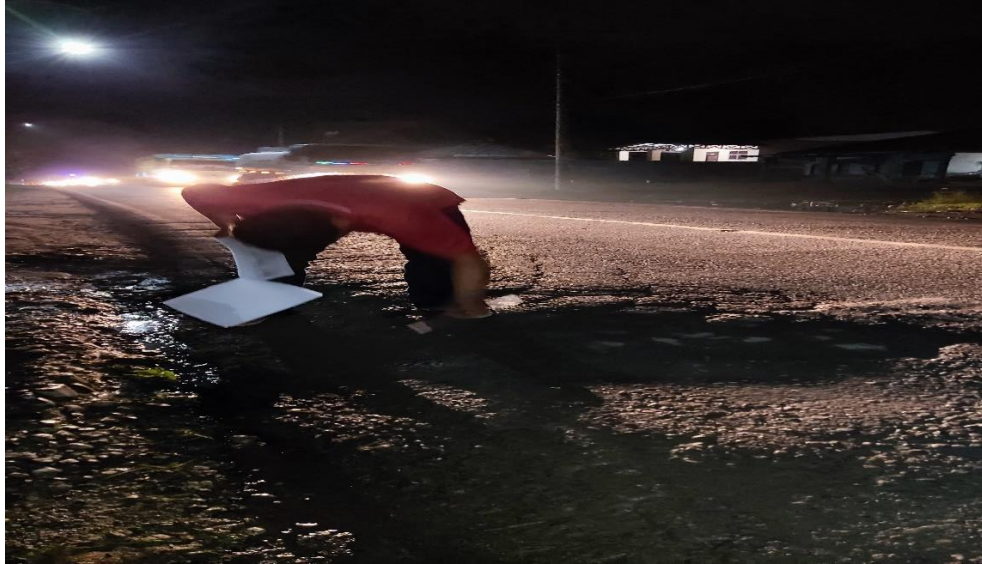
$$\text{Luas Kerusakan} = 0,05 \text{ m}^2 \quad \frac{0,05}{335,25} \times 100\% = 0,01 \%$$

Gambar 4.4: Penurunan Bahu Jalan (Hasil Survei dilapangan)

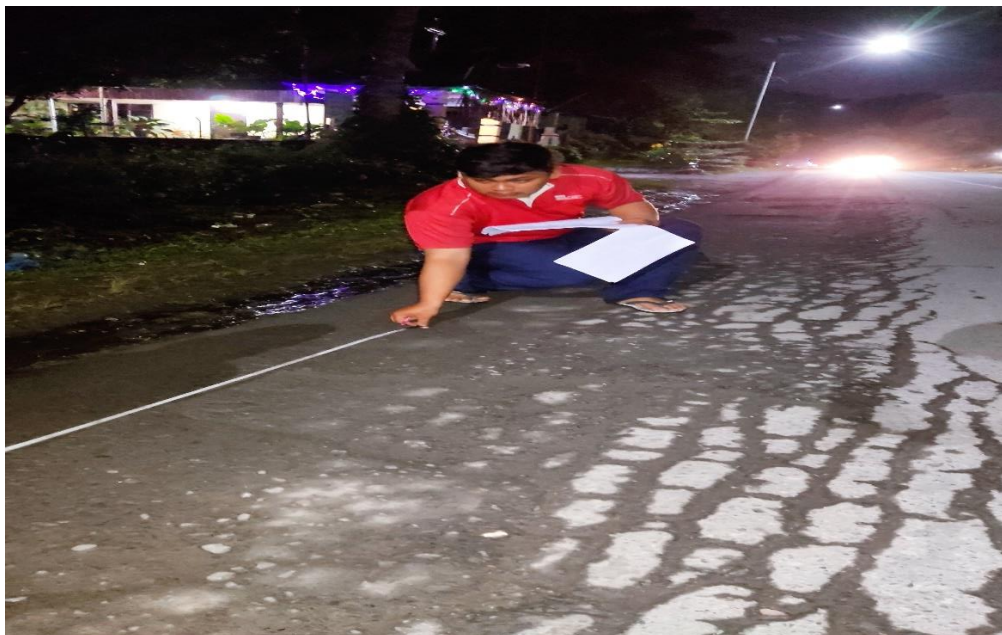
$$\text{Luas Kerusakan} = 78,66 \text{ m}^2 \quad \frac{78,66}{335,25} \times 100\% = 23,46 \%$$

Gambar 4.5: Retak Memanjang dan Melintang (Hasil Survei dilapangan)

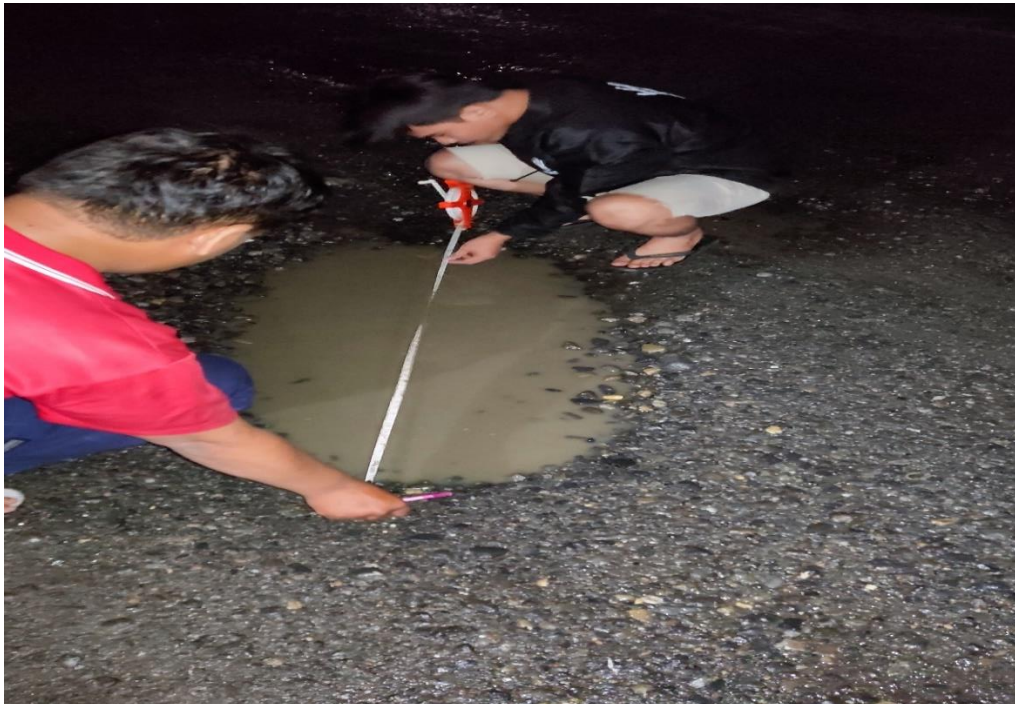
$$\text{Luas Kerusakan} = 34,43 \text{ m}^2 \quad \frac{34,43}{335,25} \times 100\% = 10,27 \%$$

Gambar 4.7: Lubang (Hasil Survei dilapangan)

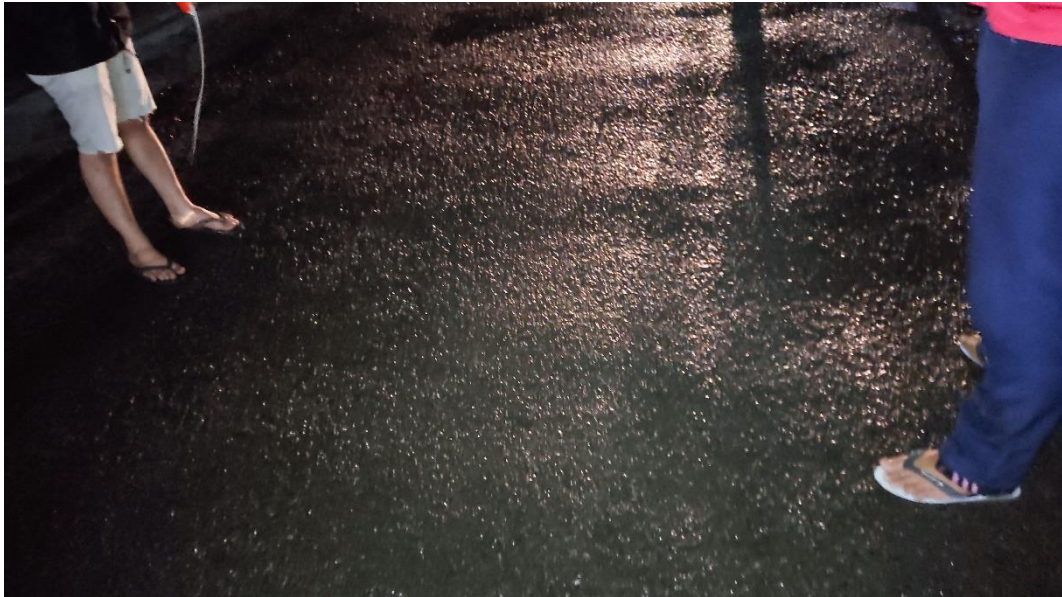
$$\text{Luas Kerusakan} = 5,72 \text{ m}^2 \quad \frac{5,27}{335,25} \times 100\% = 1,71 \%$$

Gambar 4.8: Pelepasan dan Pelapukan (Hasil Survei)

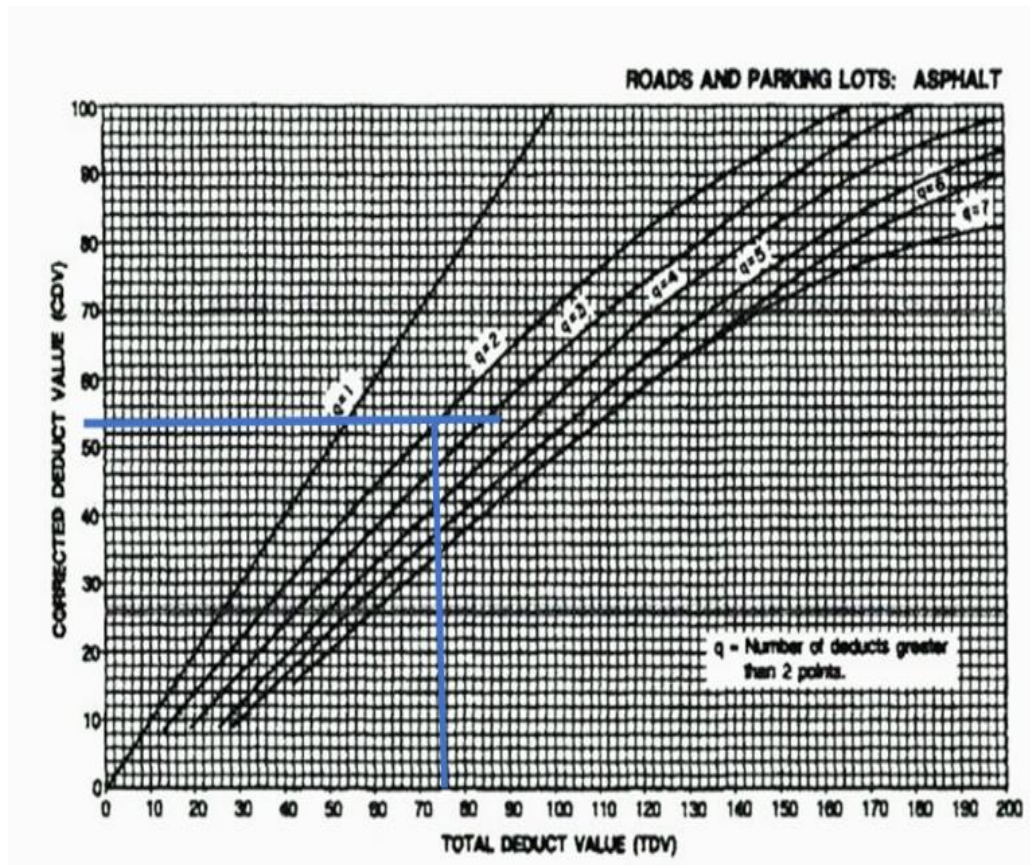
Nilai Corrected Deduct Value (CDV) didapat dari grafik hubungan antara Deduct Value (TDV) dan Corrected Deduct Value (CDV) dibawah ini:

Gambar 4.16: Grafik kurva hubungan antara nilai TDV dengan nilai CDV

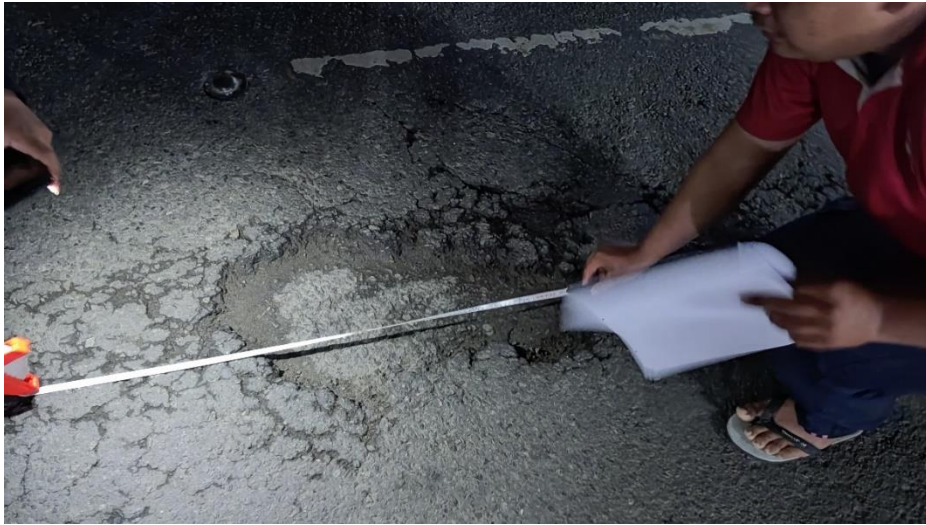
Gambar L.1: Foto Pengambilan Data Kerusakan

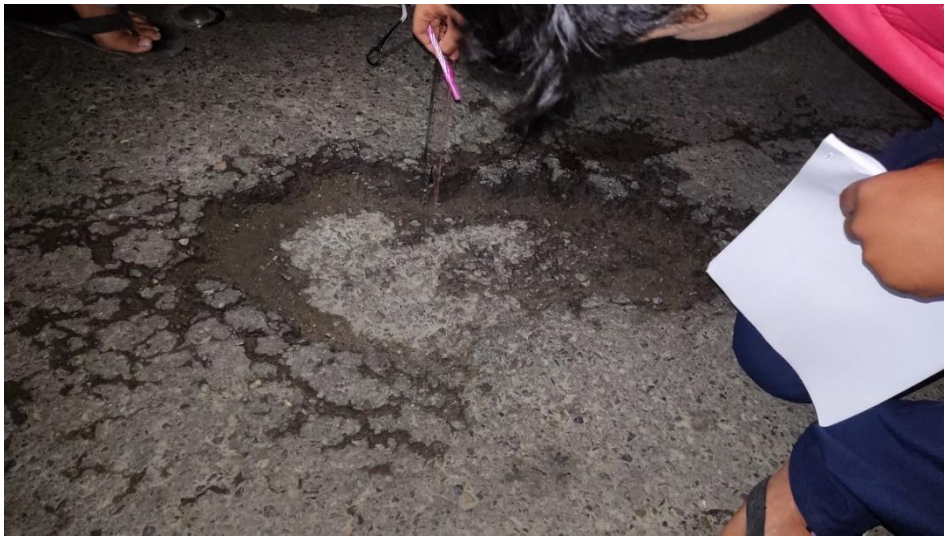
Gambar L.2: Foto Pengambilan Data Kerusakan

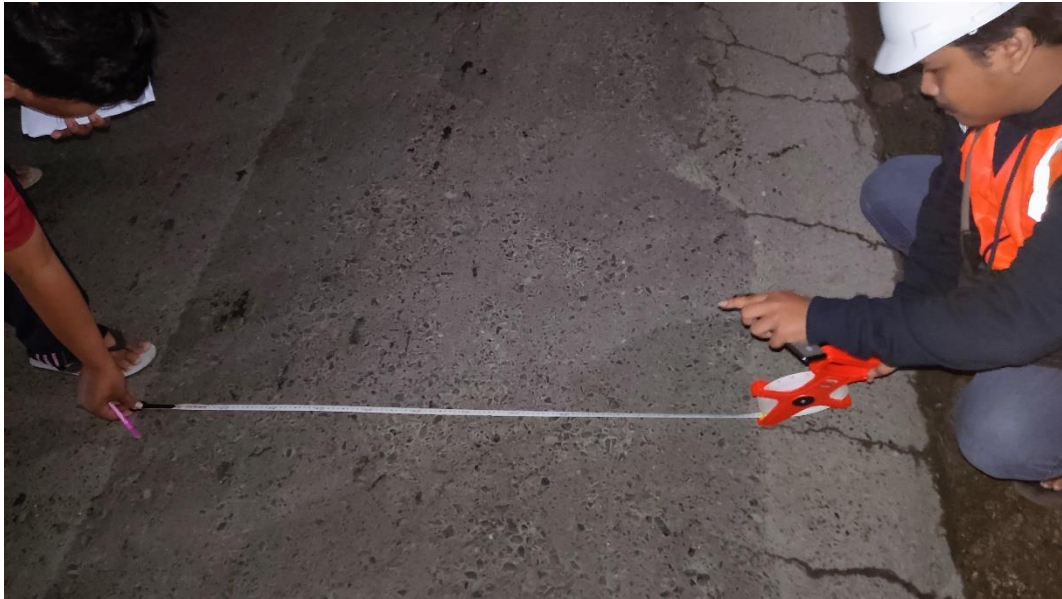
Gambar L.3: Foto Pengambilan Data Kerusakan

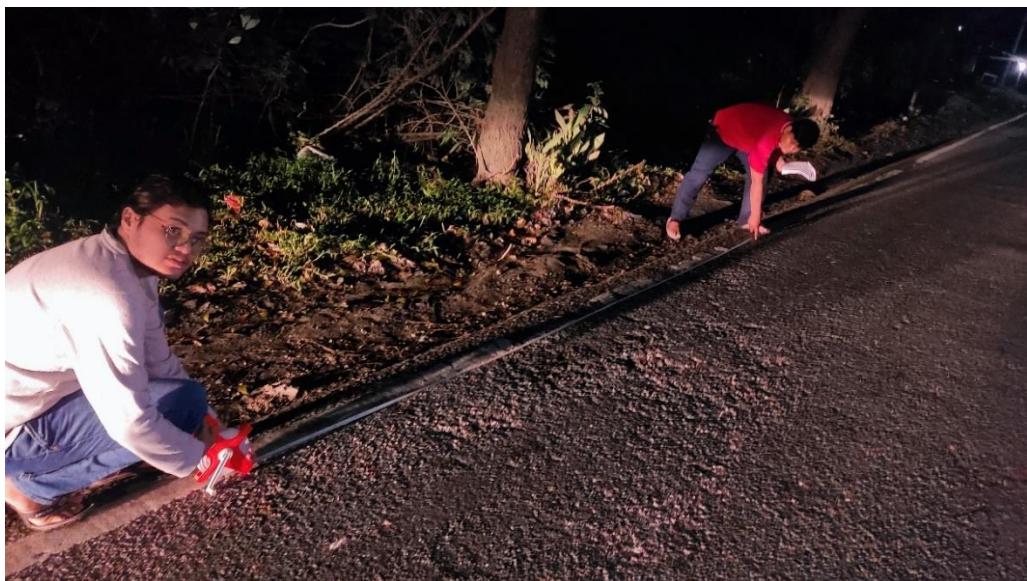
Gambar L.4: Foto Pengambilan Data Kerusakan

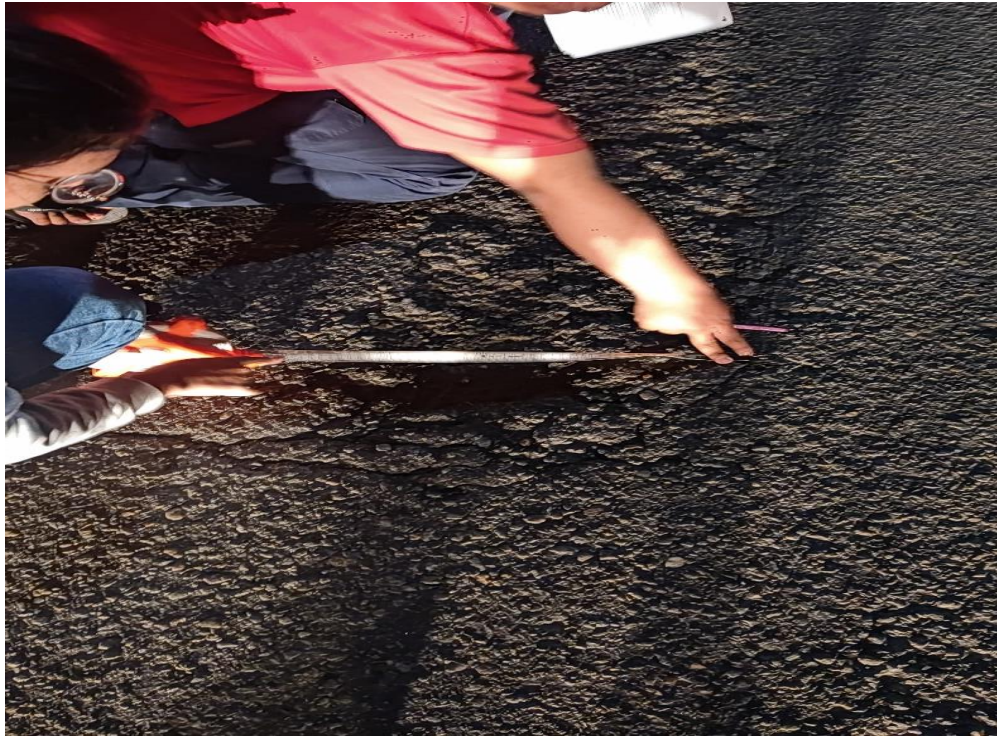
Gambar L.5: Foto Pengambilan Data Kerusakan

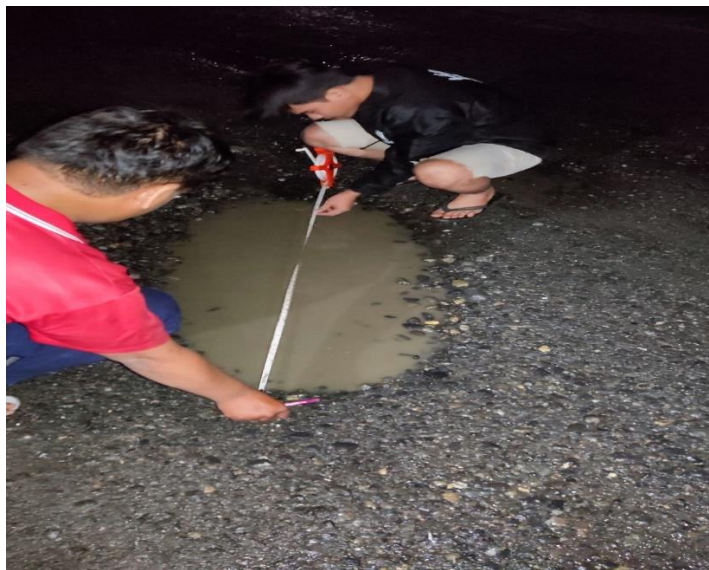
Gambar L.6: Foto Pengambilan Data Kerusakan
