TUGAS AKHIR

ANALISA KERUSAKAN PADA ROTOR WHEEL TURBIN UAP

Berlandaskan pada latar belakang tersebut, peneliti terdorong untuk melaksanakan penelitian mengenai Kerusakan Pada Turbin dan mengangkat judul “ Analisa Kerusakan Pada *Rotor Wheel* Turbin Uap ”. Analisa dilakukan di PT.Adibrata unggul Jaya.

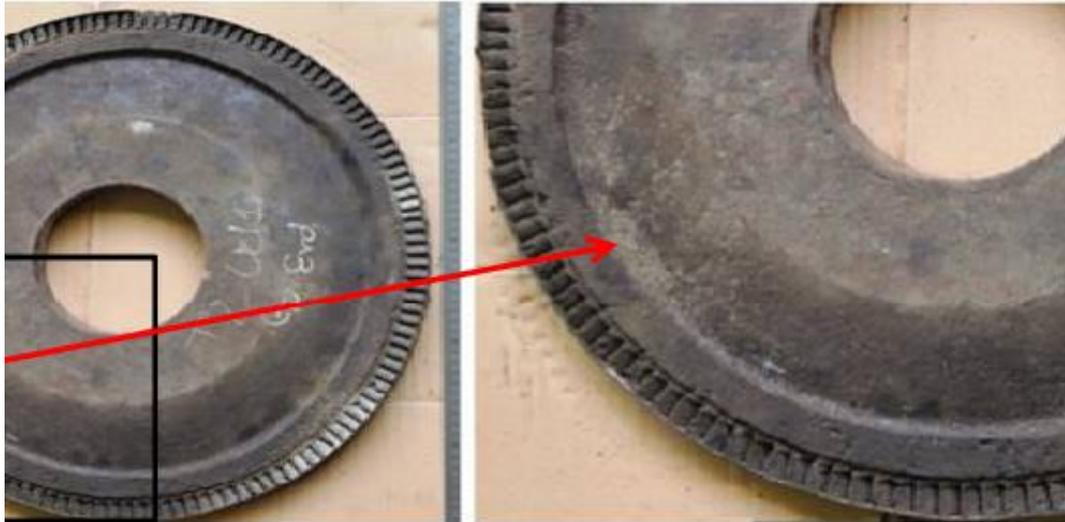
Gambar 1.1 Kerusakan Pada *Wheel* (Ihlas, 2016).

Kerusakan yang terjadi pada turbin uap akan mengakibatkan penurunan kapasitas daya. Beberapa kasus telah dilaporkan, diantaranya korosi, deposit, dan erosi yang menjadi penyebab kerusakan pada turbin uap terjadi benturan. Selain itu gerakan sentrifugal juga mengakibatkan kecenderungan kerusakan berada di daerah pinggir. Mekanisme terjadinya korosi akibat keberadaan deposit silika yang terbawa.

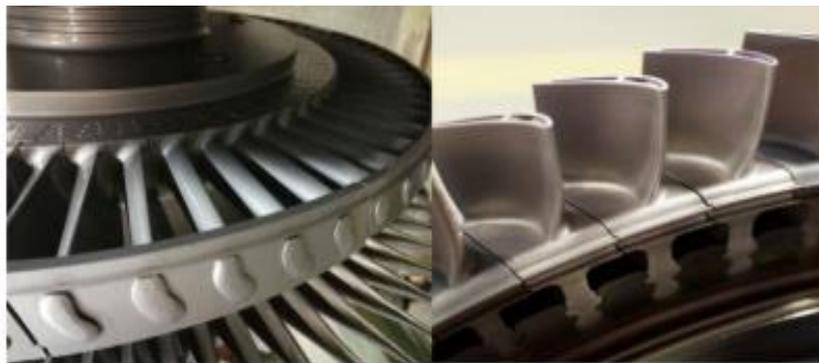
Gambar 2.4 Sudu Sudu Turbin (Pambudi, 2021).

Sudu-sudu turbin uap pada umumnya terdapat dua jenis yaitu sudu jalan dan sudu tetap. Sudu jalan adalah sudu- sudu yang dipasang di sekeliling rotor membentuk suatu piringan yang mampu membantu rotor turbin berputar sedangkan sudu tetap adalah sudu-sudu yang dipasang pada diafragma yang mampu meningkatkan kecepatan uap (Pambudi, 2021).

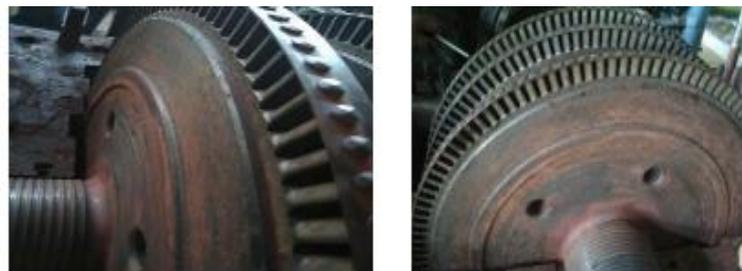
Gambar 2.5 Kerusakan sudu turbin (Sibarani. A. I., 2019)

Kerusakan pada sudu turbin penyebab utamanya adalah karena carry over. Sudu turbin yang seharusnya di dorong oleh steam kering tetapi ini bercampur dengan air. Mengakibatkan kerusakan pada sudu-sudu. Bisa berupa bintik-bintik lubang kecil bahkan sampai keausan yang tinggi. Kerusakan pada sudu-sudu turbin uap dapat kita lihat pada gambar 2.5.

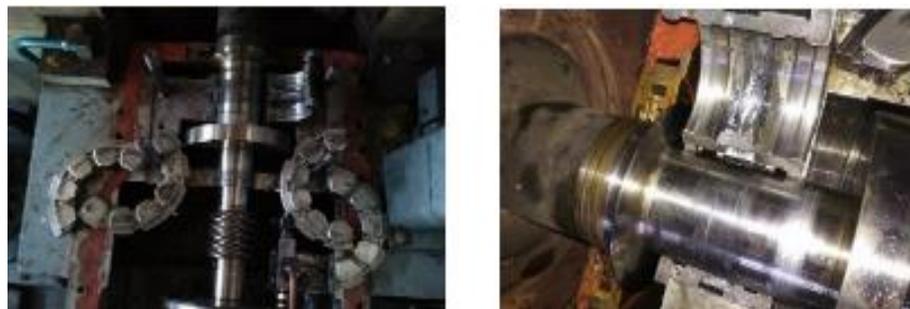
Gambar 2.6 Kerusakan *Thrust Bearing* (Sibarani. A. I., 2019).

Kerusakan Thrust bearing ini akan sangat berakibat besar kepada kerusakan shaft turbin. Jika dibiarkan shaft Turbin akan mengalami bending, keausan karna gesekan dan getaran.

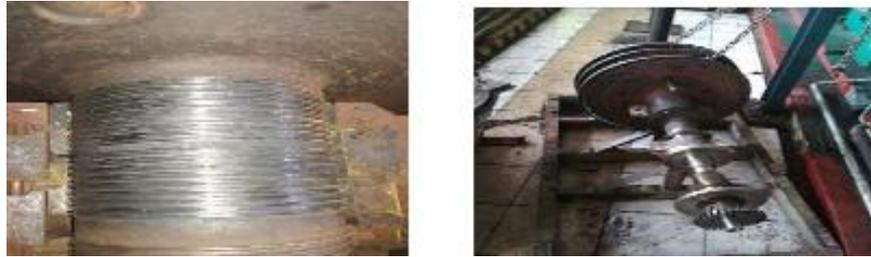
Gambar 2.7 Bending Pada Shaft (Sibarani. A. I., 2019).

Shaft Turbin sangatlah penting. Jika bagian ini mengalami kerusakan, bisa di pastikan anda akan memerlukan biaya yang besar untuk melakukan perbaikan.

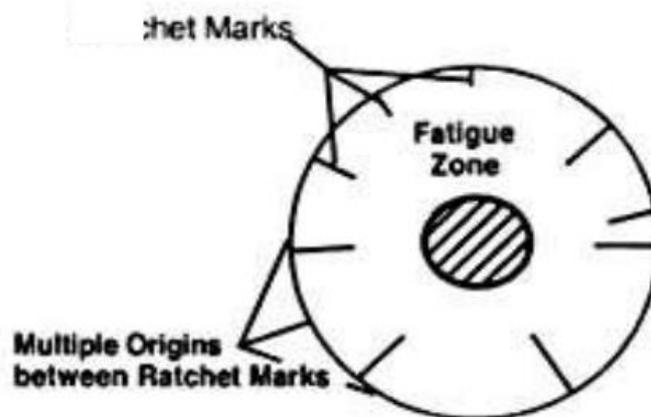
Gambar 2.8 Titik-titik asal terjadinya patahan antara tanda-tanda Ratchet dan daerah lelah.

Pada kegagalan stres rendah atau rotasi lentur, arah rotasi dapat dilihat melalui tanda-tanda perubahan distorsi. Tegangan yang tinggi pada seluruh bagian luar dari poros, mulai menyebabkan kegagalan untuk di banyak lokasi. Tegangan total tinggi ini hanya mungkin merupakan hasil dari beban pada bagian atau mungkin disebabkan oleh konsentrasi tegangan tinggi yang bekerja pada beban sedang atau rendah. Pada penampang patahan poros, ada alur-alur yang berbentuk garis-garis bintang sebagai batas pertemuan dua arah penjalaran alur patahan di sekitar pinggir diameter poros yang disebut Ratchet Marks, seperti terlihat pada Gambar 2.8

Dari Gambar 2.8 tanda Ratchet yang menunjukkan batas antara dua sumber kegagalan retak yang berdekatan dan dapat bersinggungan dan bertemu satu dengan yang lain, seperti ditunjukkan pada Gambar 2.9. Terlihat bahwa ada dua sumber retak, dan tanda Ratchet ada di antara kedua sumber retak. Adanya tanda Ratchet menunjukkan asal-usul dari sumber konsentrasi tegangan yang relatif tinggi.

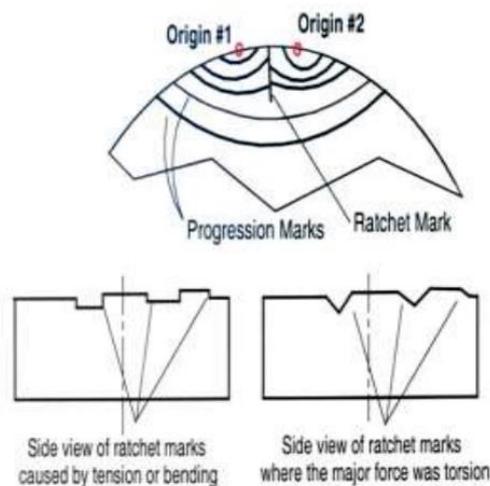
Gambar 2.9 Sumber-sumber retak dari berbagai sumber tanda Ratchet.

Jika ketegangan telah menyebabkan kegagalan, sisi tanda Ratchet biasanya tegak lurus ke penampang patahan. Jika beban utama yang menyebabkan kegagalan adalah beban akibat putaran, maka sisi tanda Ratchet akan meruncing.

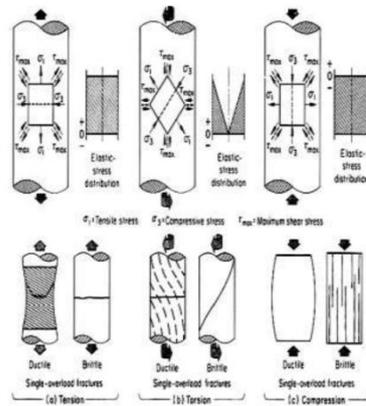
Gambar 2.10 Diagram orientasi tegangan normal dan tegangan geser

Untuk mengetahui lebih tepat patahnya poros diakibatkan oleh tegangan sederhana, torsi atau beban kompresi, maka dibuatlah diagram orientasi tegangan normal dan tegangan geser dalam poros dan perilaku fraktur tunggal yang besar dari bahan ulet dan rapuh seperti yang tertera di Gambar 2.10

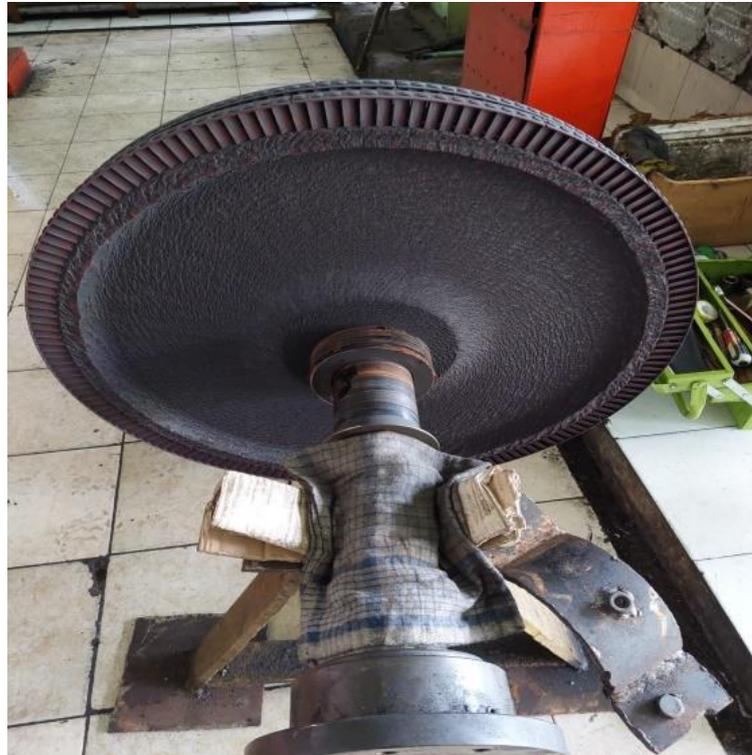
Gambar 3.2 Kerusakan Pada *Rotor Wheel*.

Adapun penelitian ini dengan cara mengamati, kerusakan yang terjadi pada *rotor wheel*.

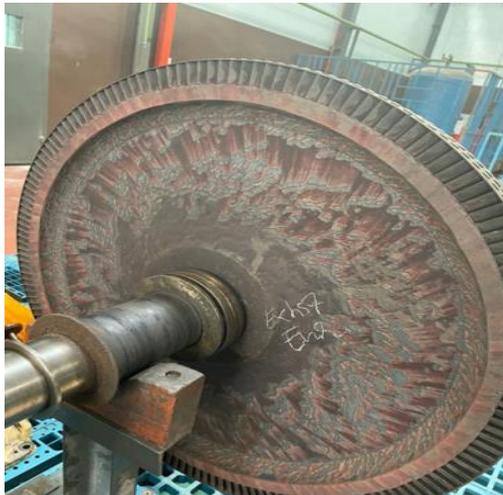
Dari hasil Inspeksi yang dilakukan:

Keadaan Wheel sudah korosi

Pada tabel diatas kerusakan pada rotor wheel yaitu keadaan wheel sudah mengalami korosi, pada lubang fastener sudah tipis, blade sudah mengalami kerusakan dan pada bagian carbon ring steam and dan steam exhaust juga sudah mengalami kerusakan.

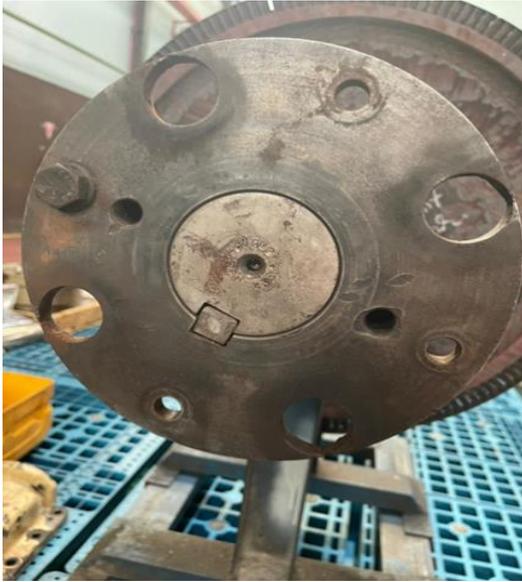
Pada lubang fastener sudah tipis dan aus

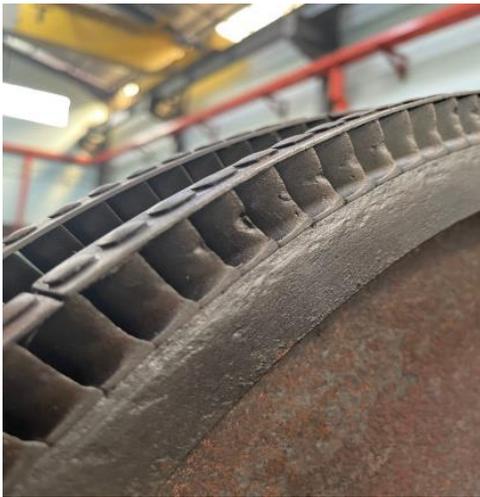
Dari hasil Inspeksi yang dilakukan :

Terdapat kerusakan pada Blade First Row

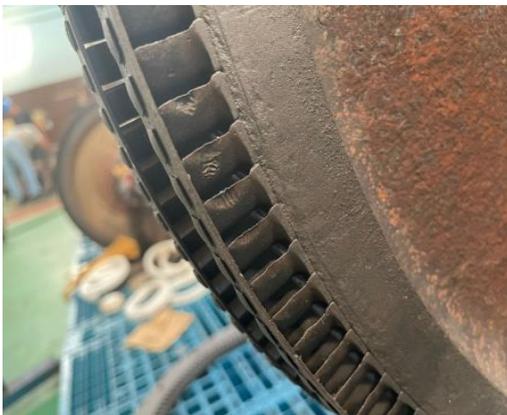
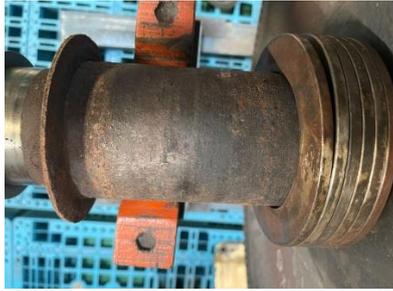
Dari hasil Inspeksi yang dilakukan:

Terdapat kerusakan pada area Carbon Ring, Steam end & Exhaust End

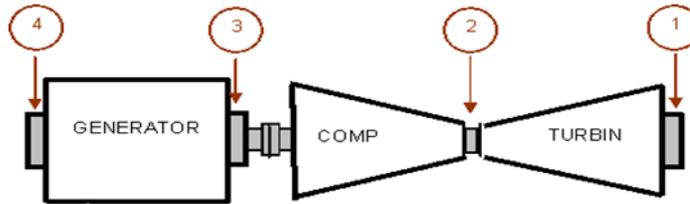
Gambar 4.2 Titik Ukur Vibrasi Turbin

Adapun data yang ditinjau berupa data vibrasi dalam mm/sec. Data *vibrasi* yang ditinjau memiliki 3 arah ukur yang bervariasi yaitu dalam arah horizontal , arah vertikal , dan juga arah aksial.

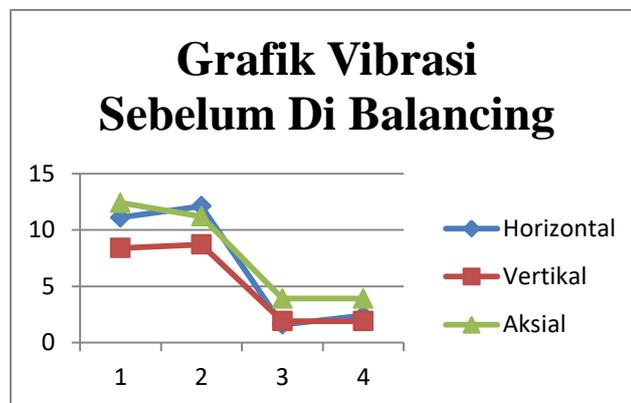
Gambar 4.3 Grafik *Vibrasi* turbin sebelum *rotor wheel* ketika mengalami kerusakan.

1			2			3			4		
H	V	A	H	V	A	H	V	A	H	V	A
Mm/se c											
11,1	8,4	12,4	12,1	8,7	11,2	1,6	1,9	3,9	2,4	1,9	3,9

Pada grafik diatas terdapat data vibrasi tertinggi sebelum dilakukannya perbaiki pada rotor wheel yang tertinggi pada bagian satu dan dua pada arah horizontal yaitu sampai mencapai 12,4 mm/sec.

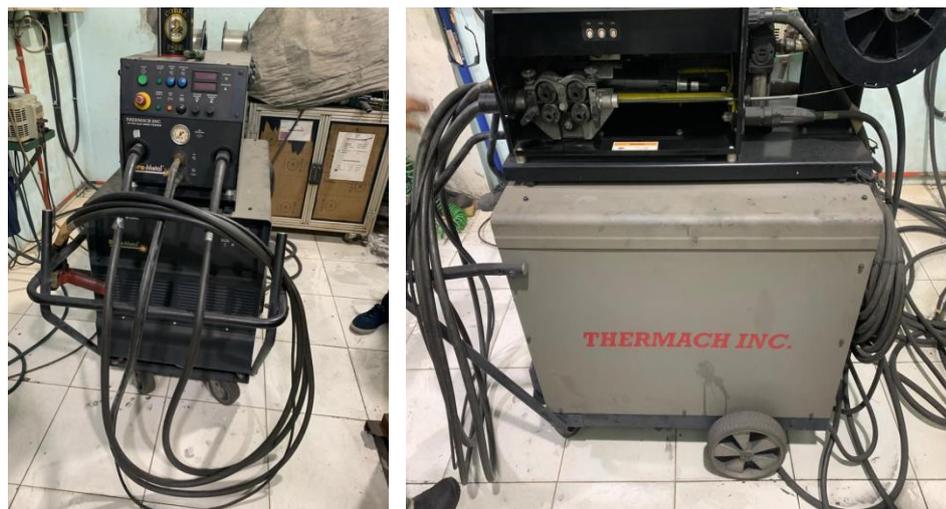
Gambar 4.4 Mesin Metal Spray.

Adapun sebelum melakukan balancing tahap pertama yang perlu dilakukan yaitu metal spray dan setelah itu dilakaukan pembubutan pada *rotor wheel*. Metal Spray Merupakan Suatu solusi engineering untuk rekondisi, proteksi korosi, panas, ataupun modifikasi permukaan dengan metode menyelimuti dengan material lain dengan system dispray(disemprotkan) pada kondisi tertentu. Kondisi tertentu disini dimaksudkan Partikel-partikel bahan tambah terletak didalam gun (Jet) dengan temperatur diatas melting point serta didorong dengan angin bertekanan besar.

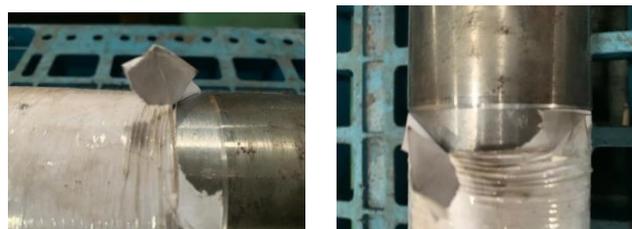
Gambar 4.5 Melakukan Undercut Pada *Rotor*.

1. Melakukan Undercut (di bubut) pada bagian bearing dan carbon ring dengan ukuran (kedalaman) 1mm agar lebih persisi.

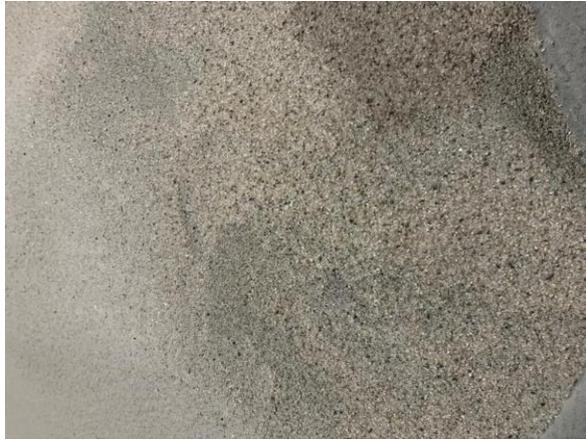
Gambar 4.6 Pasir Aluminium Oxide.

- Setelah itu dilakukan yaitu *sandblast steel* untuk membersihkan dari oli dan karat menggunakan jenis pasir aluminium oxide.

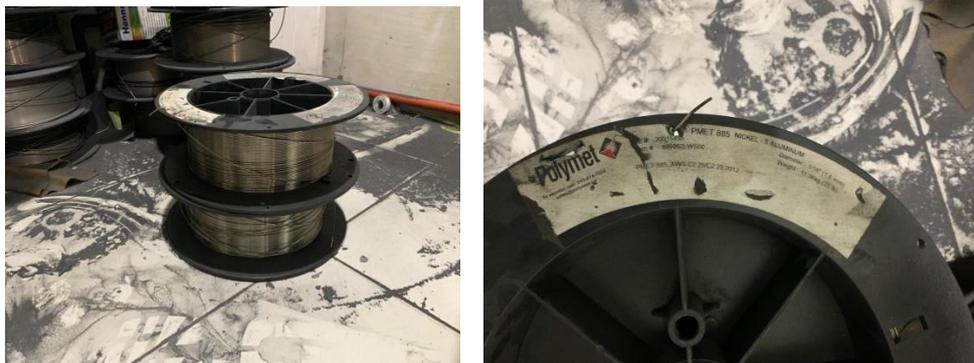
Gambar 4.7 Bahan Yang Digunakan.

- Selanjutnya melakukan pengerjaan metal spray awal atau dasar dengan bahan PMET 885 dengan ketebalan 0,2 mm.

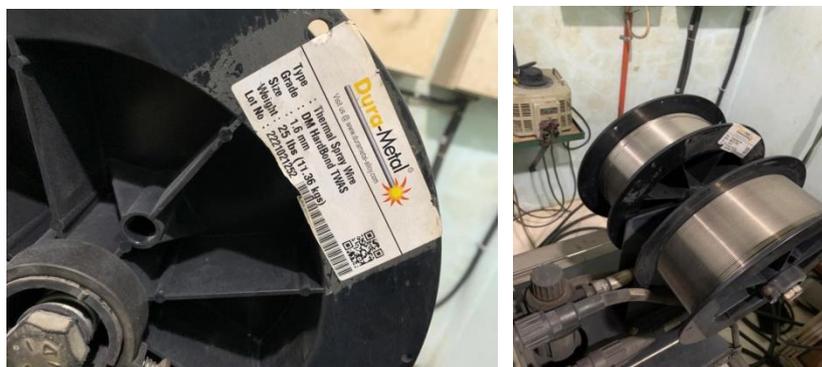
Gambar 4.8 Bahan Yang digunakan.

- Setelah itu menggunakan bahan DM HardBond dan di lebih 1 mm dengan ukuran asli *rotor*.

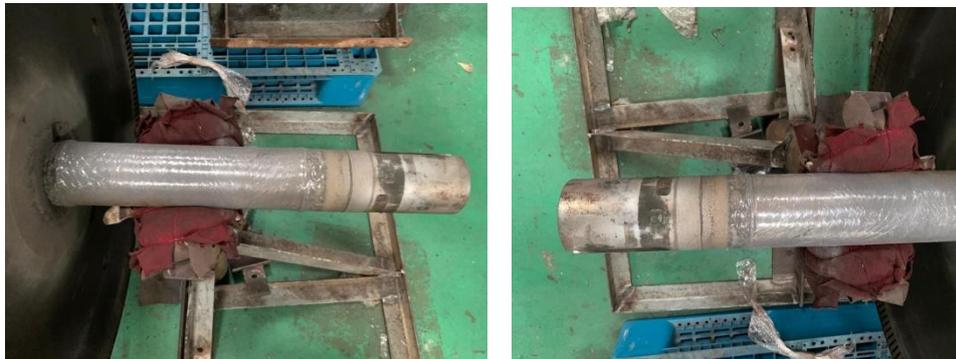
Gambar 4.9 Hasil Pengerjaan Pada Bagian *Rotor*

Untuk bagian *rotor* telah selesai pekerjaannya dan di lanjutkan dengan melakukan pengerjaan pada bagian *wheel*.

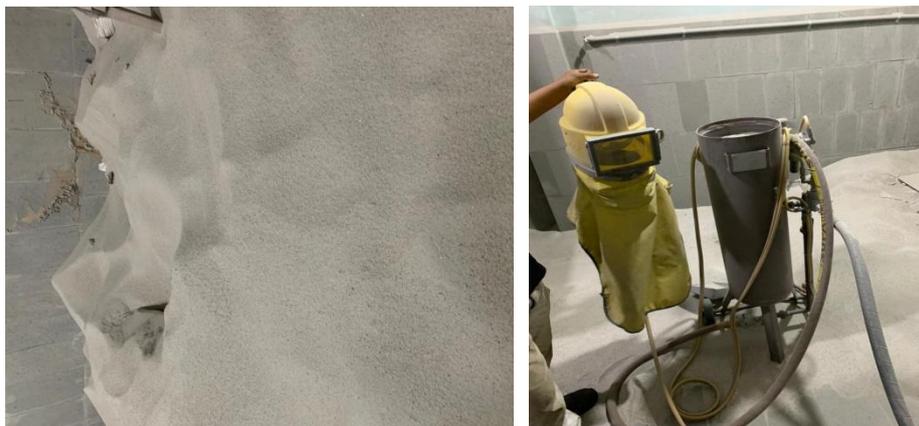
Gambar 4.10 Bahan Dan Alat Yang Digunakan

5. Setelah itu dilakukan pengerjaan pada bagian *wheel* yaitu melakukan Sandblast Steel dengan menggunakan pasir kuarsa.

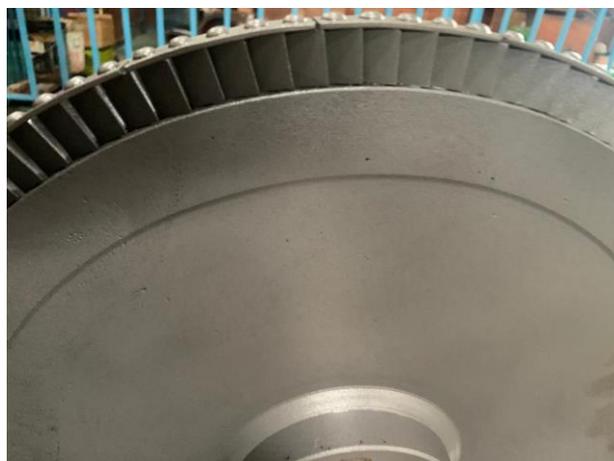
Gambar 4.11 Hasil *Wheel* Setelah Di Sandblast

Hasil dari pengerjaan sandblast steel pada bagian *wheel*

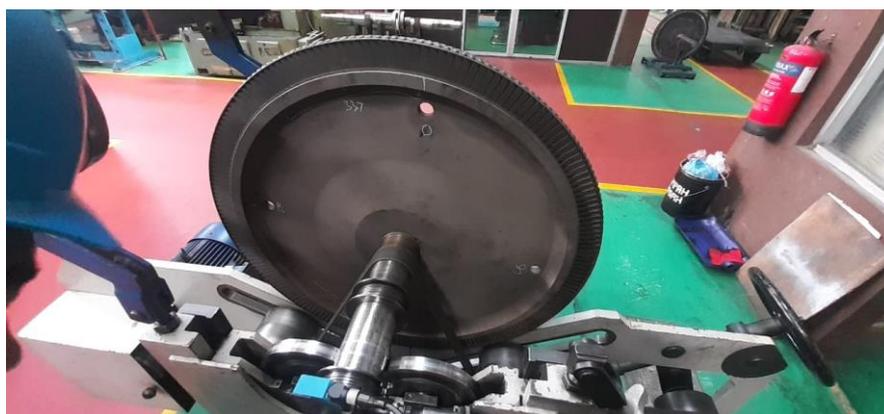
Gambar 4.12 Pemberian tanda pada *Rotor Wheel*

Untuk melaksanakan proses *balancing*, dapat dilakukan dengan menaikkan massa atau mengurangi massa agar memenuhi toleransi yang di syaratkan. Pada saat proses *balancing* bisa dilakukan memberi tanda 0° hingga 270° pada *rotor wheel* untuk membenarkan letak dari ketidakseimbangan. Pemberian tanda 0° hingga 270° pada *rotor wheel* bisa dijadikan acuan melaksanakan penambahan ataupun pengurangan berat material pada *rotor wheel* yang di *balancing*.

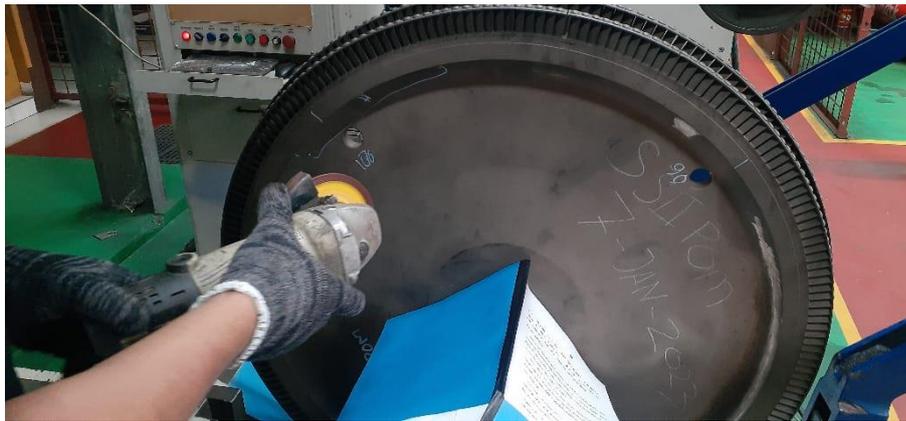
Gambar 4.13 Proses pengurangan berat ketidakseimbangan

Pengurangan massa *rotor wheel* dilakukan dengan menggerinda bagian *rotor wheel* pada posisi ketidakseimbangan yang diarahkan oleh *display* pada mesin *balancing* ialah 337° pada plan 1 serta 198° pada plan 2. Proses pengurangan massa pada *rotor wheel* wajib dilakukan secara hati - hati sehingga tidak mengenai sudu - sudu turbine.

Proses pengurangan massa dilakukan sedikit demi sedikit, setelah itu rotor wheel diputar kembali pada mesin supaya pengurangan massa tidak berlebihan.

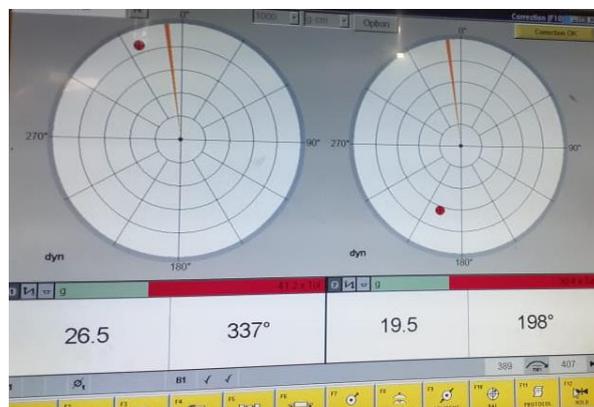
Gambar 4.14 Pengujian pertama

Pengujian pertama mendapatkan hasil yaitu plan 1; 26,5g ,337° sedangkan plan 2 ; 19,5g,198° dan dilakukan penggrindaan pada titik tersebut atau pada titik merah, setelah itu mesin di putar kembali untuk pengejian kedua.

Berdasarkan dari data gambar yang diperoleh untuk mengetahui ke tidak keseimbangan pada *rotor wheel* dilakukan 14 kali pengujian atau sampai mendapatkan hasil yang diinginkan dan pada bagian sebelah kiri diberi nama sebagai plan 1 dan sebelah kanan diberi nama plan 2.

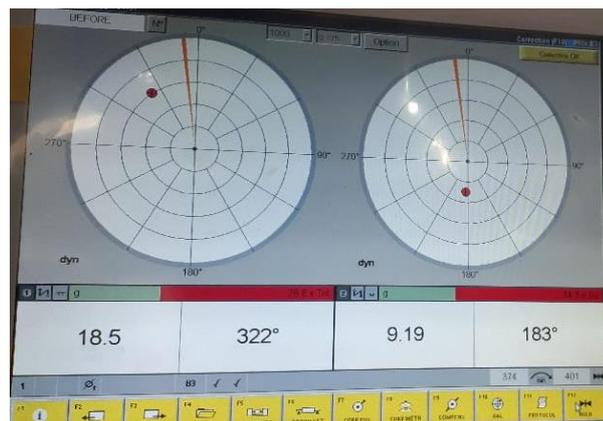
Gambar 4.16 Pengujian ketiga

Pengujian ketiga mendapatkan hasil yaitu plan 1; 18,5g ,322° sedangkan plan 2 ; 9,19g,183° dan dilakukan penggrindaan pada titik tersebut dan mesin di putar kembali untuk pengujian ke empat.

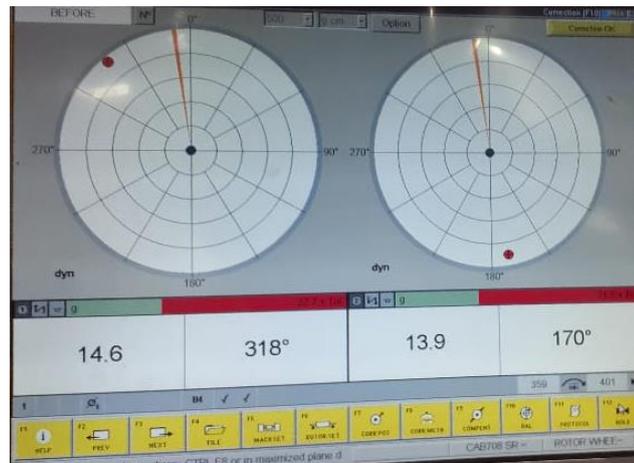
Gambar 4.17 Pengujian keempat

Pengujian keempat mendapatkan hasil yaitu plan 1; 14,6g ,318° sedangkan plan 2 ; 13,9g,170° dan dilakukan penggrindaan pada titik tersebut dan mesin di putar kembali untuk melakukan pengujian ke lima.

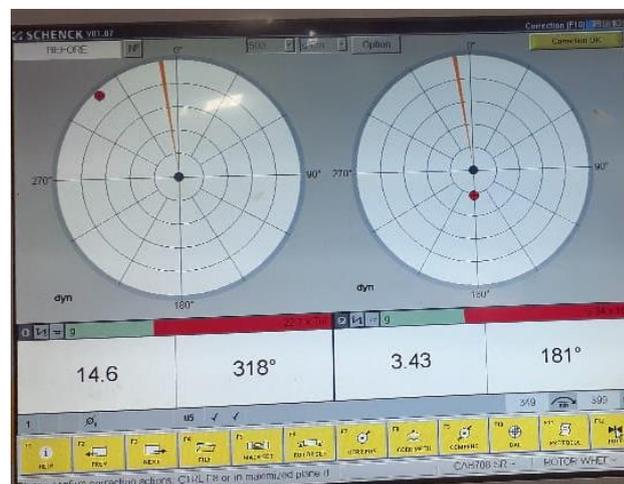
Gambar 4.18 pengujian kelima

Pengujian kelima mendapatkan hasil yaitu plan 1; 14,6g ,318° sedangkan plan 2 ; 3,43g,181° dan dilakukan penggrindaan pada titik tersebut dan mesin di putar kembali untuk melakukan pengujian ke enam.

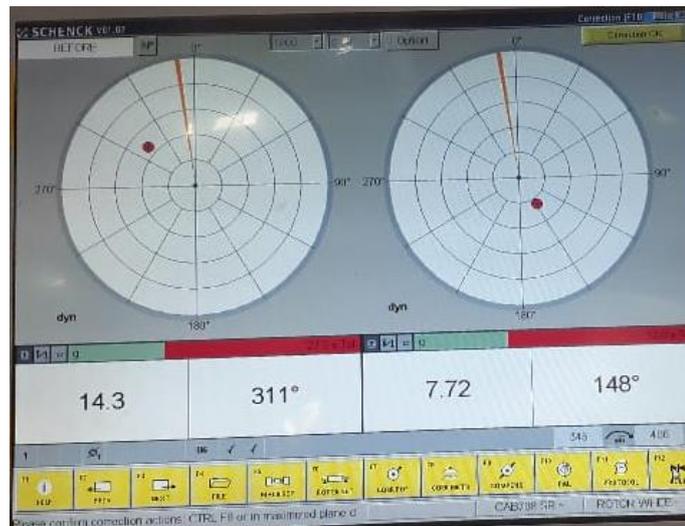
Gambar 4.19 pengujian keenam

Pengujian keenam mendapatkan hasil yaitu plan 1; 14,3g ,311° sedangkan plan 2 ; 7,72g,148° dan dilakukan penggrindaan pada titik tersebut setelah itu mesin di putar kembali untuk melakukan pengujian ke tujuh.

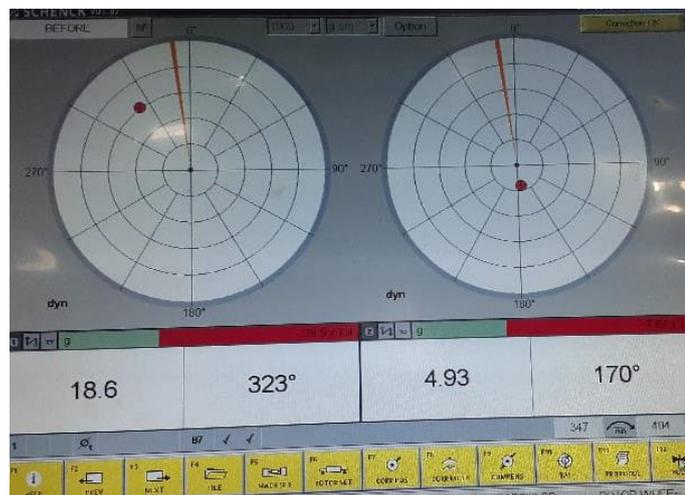
Gambar 4.20 pengujian ketujuh

Pengujian ketujuh mendapatkan hasil yaitu plan 1; 18,6g ,323° sedangkan plan 2 ; 4,93g,170° dan dilakukan penggrindaan pada titik tersebut setelah itu mesin di putar kembali untuk melakukan pengujian ke delapan.

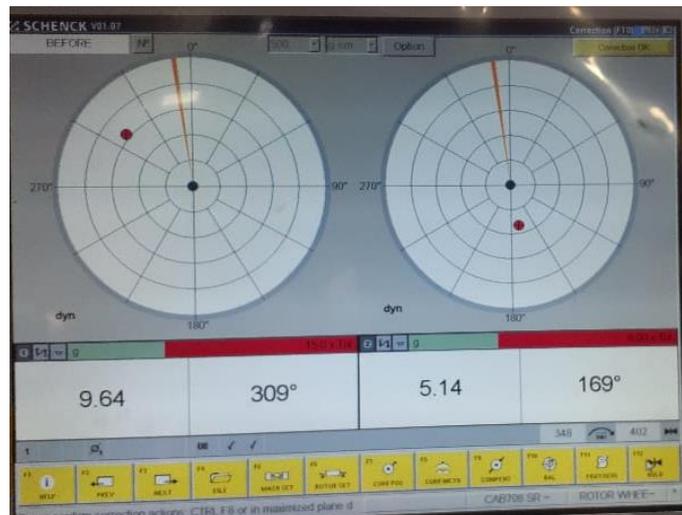
Gambar 4.21 pengujian kedelapan

Pengujian kedelapan mendapatkan hasil yaitu plan 1; 9,64g ,309° sedangkan plan 2 ; 5,14g,169° dan dilakukan penggrindaan pada titik tersebut setelah itu mesin di putar kembali untuk melakukan pengujian selanjutnya.

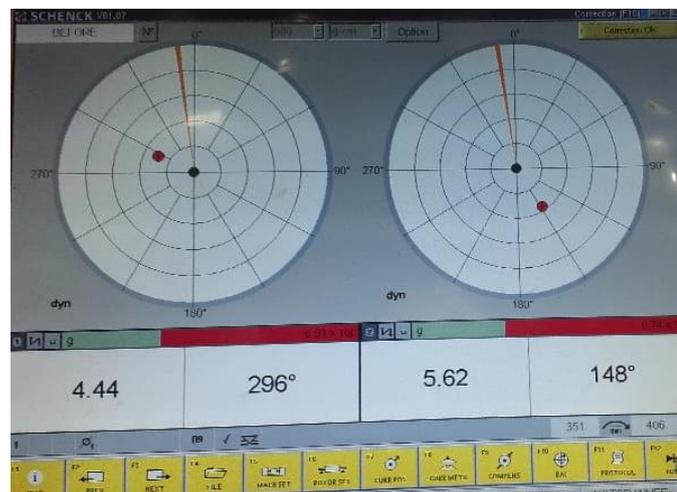
Gambar 4.22 pengujian kesembilan

Pengujian kesembilan mendapatkan hasil yaitu plan 1; 4,44g ,296° sedangkan plan 2 ; 5,62g,148° dan dilakukan penggrindaan pada titik tersebut setelah itu mesin di putar kembali untuk dilakukannya pengujian selanjutnya.

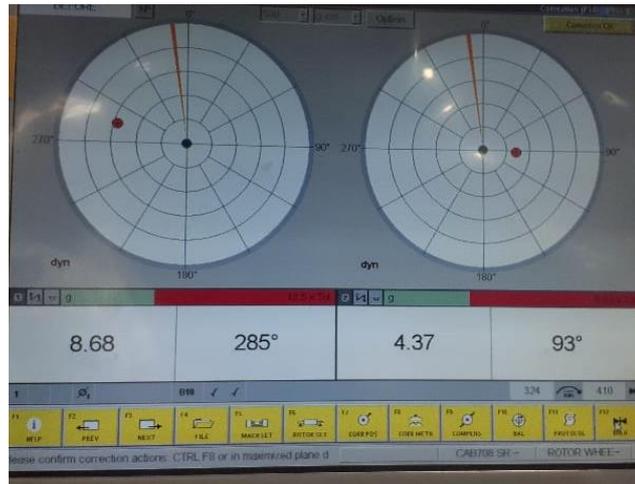
Gambar 4.23 pengujian kesepuluh

Pengujian kesepuluh mendapatkan hasil yaitu plan 1; 8,68g ,285° sedangkan plan 2 ; 4,37g,93° dan dilakukan penggrindaan pada titik tersebut dan selanjutnya mesin di putar kembali untuk melakukan pengujian selanjutnya.

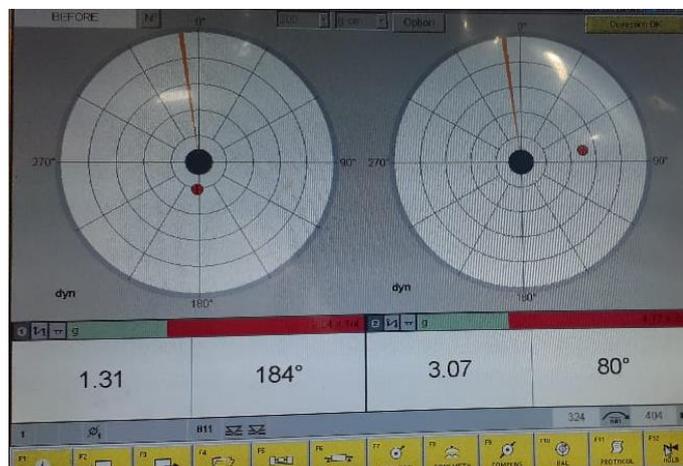
Gambar 4.24 pengujian ke sebelas

Pengujian kesebelas mendapatkan hasil yaitu plan 1; 1,31g ,184° sedangkan plan 2 ; 3,07g,80° dan dilakukan penggrindaan pada titik tersebut dan selanjutnya mesin di putar kembali untuk melakukan pengujian selanjutnya.

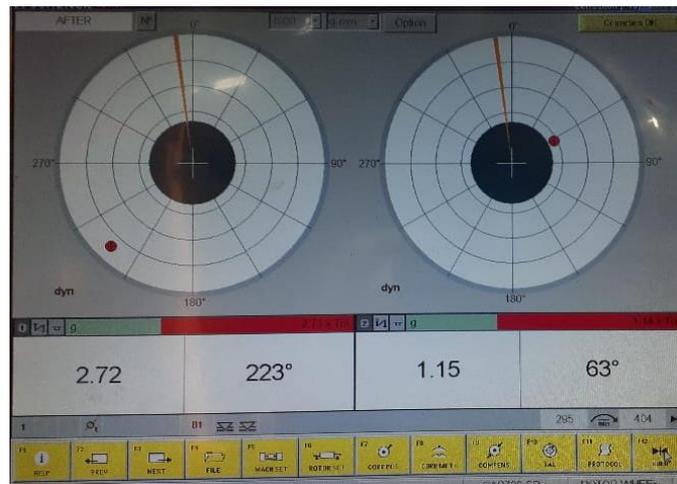
Gambar 4.25 pengujian keduabelas

Pengujian keduabelas mendapatkan hasil yaitu plan 1; 2,72g ,223° sedangkan plan 2 ; 1,15g,63° dan dilakukan penggrindaan pada titik tersebut dan selanjutnya mesin di putar kembali untuk melakukan pengujian selanjutnya.

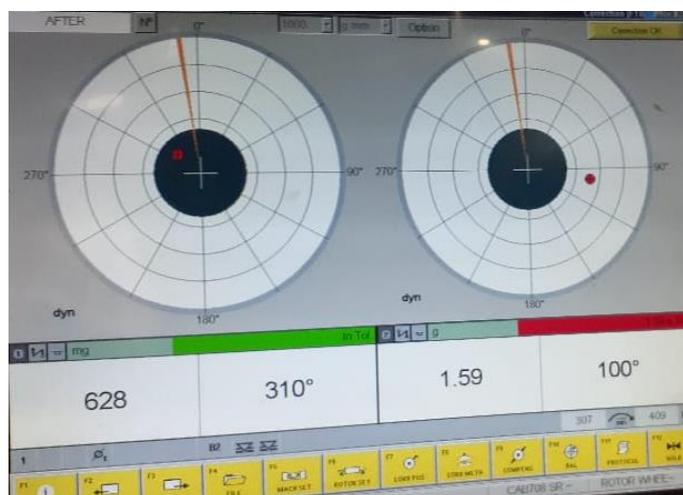
Gambar 4.26 pengujian ketigabelas

Pengujian ketigabelas mendapatkan hasil yaitu plan 1; 628mg ,310° sedangkan plan 2 ; 1,59g,100° , pada plan 1 sudah tidak mengalami kebalangan atau pada titik merah sudah masuk pada area titik hitam sedangkan pada plan dua masih mengalami kebalangan dan harus melakukan pengrendaan pada titik tersebut atau pada titik merah dan dilakukan pengujian sekali lagi untuk mendapatkan hasil yang sempurna .

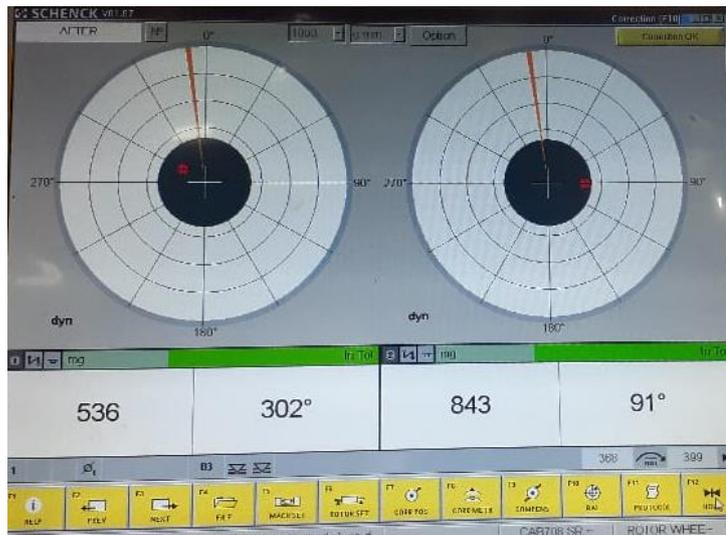
Gambar 4.27 hasil ketidakseimbangan

Pengujian keempatbelas mendapatkan hasil yaitu plan 1; 536mg,302° dan plan 2; 843mg,91° pengujian telah selesai ditandai dengan pada titik merah sudah masuk kedalam area titik hitam.

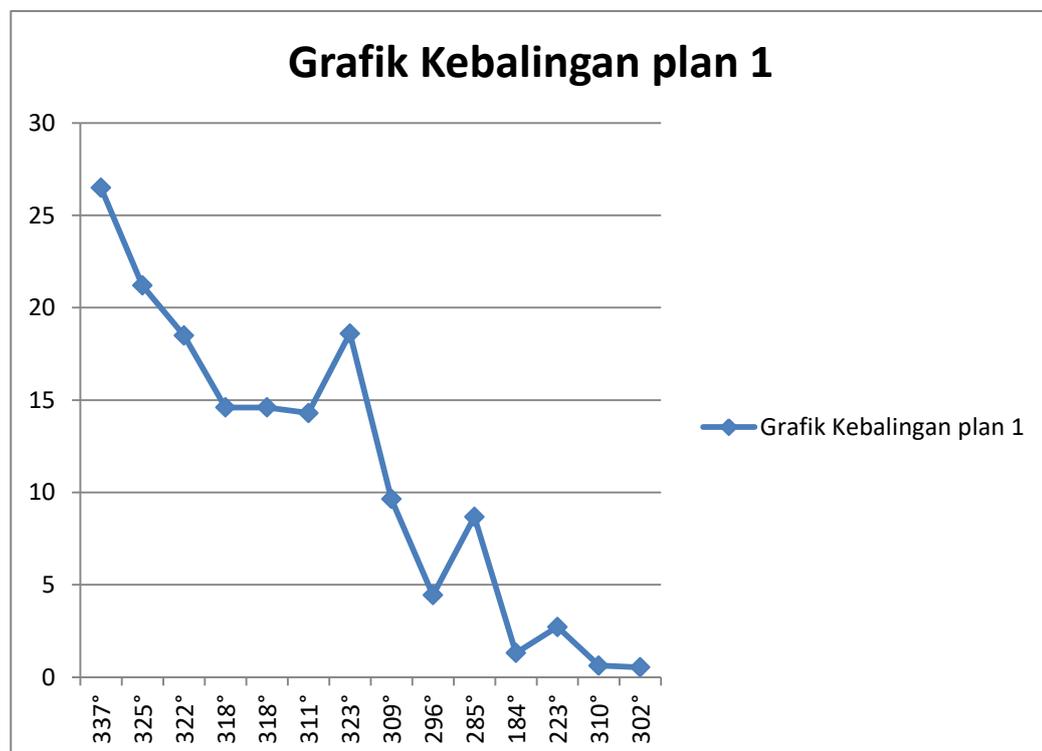
Gambar 4.29 Grafik kebalangan pada plan 1.

No	Kebalingan	Sudut
1	26,5 gram	337°
2	21,2 gram	325°
3	18,5 gram	322°
4	14,6 gram	318°
5	14,6 gram	318°
6	14,3 gram	311°
7	18,6 gram	323°
8	9,64 gram	309°
9	4,44 gram	296°
10	8,68 gram	285°
11	1,31 gram	184°
12	2,72 gram	223°
13	0,628 gram	310°
14	0,536 mg	302°

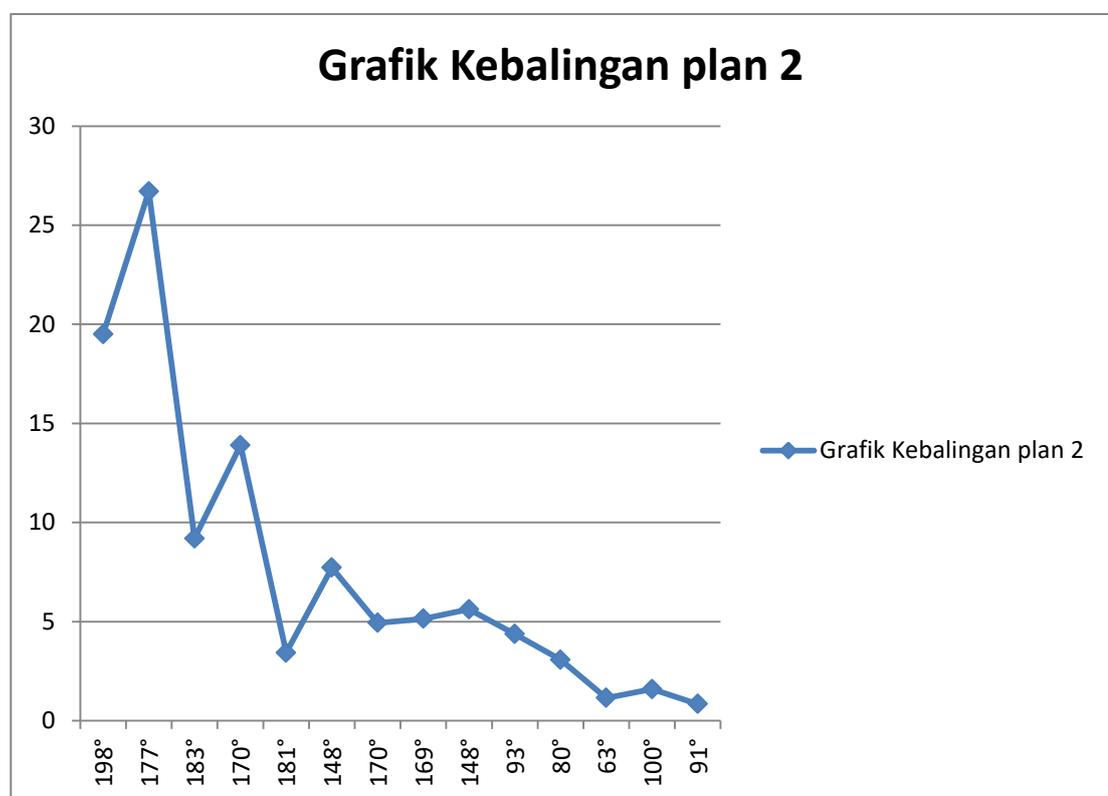
Gambar 4.30 Grafik kebalangan pada plan 2

No	Kebalingan	Sudut
1	19,5 gram	198°
2	26,7 gram	177°
3	9,19 gram	183°
4	13,9 gram	170°
5	3,43 gram	181°
6	7,72 gram	148°
7	4,93 gram	170°
8	5,14 gram	169°
9	5,62 gram	148°
10	4,37 gram	93°
11	3,07 gram	80°
12	1,15 gram	63°
13	1,59 gram	100°
14	0,843 mg	91°

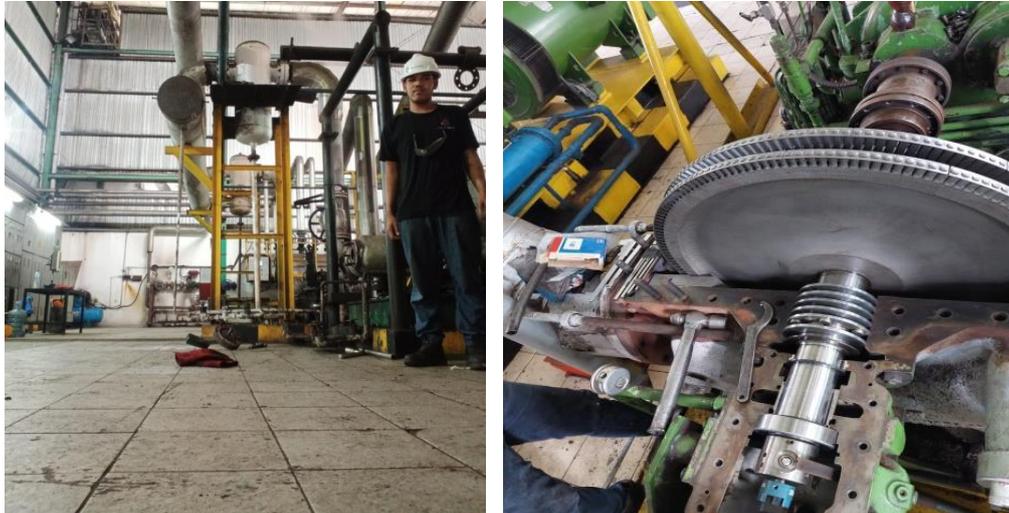
Gambar 4.31 Pemasangan rotor wheel pada turbin

Setelah selesai di balancing rotor wheel dibawa ke pabrik untuk di pasang pada turbin dan turbin di jalankan dan dilakukan tes run dan turbin siap di jalankan dan vibrasi sesuai yang di inginkan.

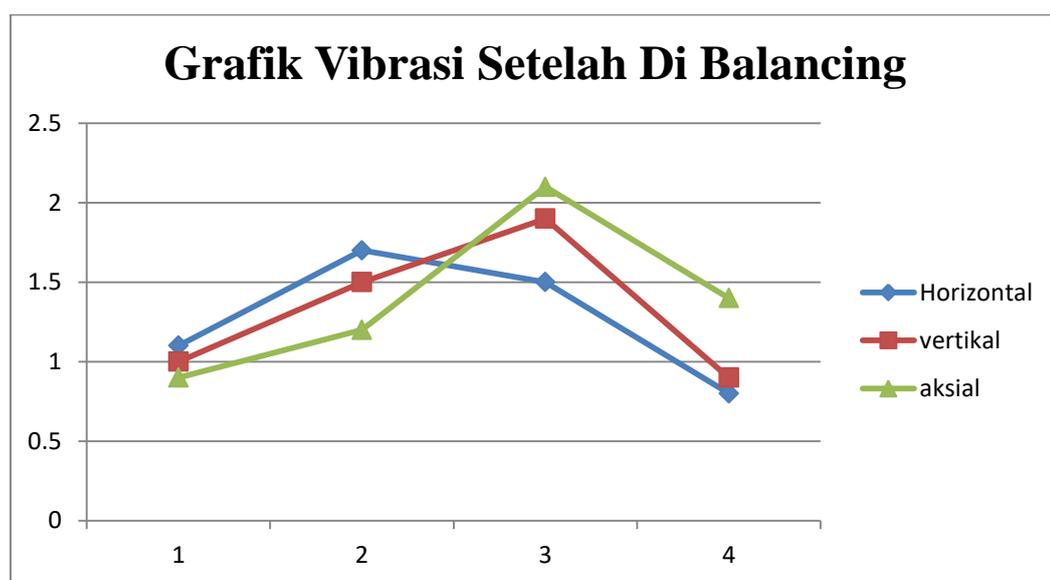
Gambar 4.32 Grafik vibrasi turbin setelah rotor wheel di perbaki

1			2			3			4		
H	V	A	H	V	A	H	V	A	H	V	A
Mm/se c											
1,1	1,0	0,9	1,7	1,5	1,2	1,5	1,9	2,1	0,8	0,9	1,4

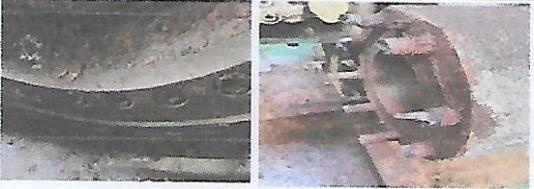
Dari hasil Inspeksi yang dilakukan : - Fastener pada Nozzle Ring Sudah korosi - Fastener pada Steam chest sudah rusak - Fastener & Spacer guide ring sudah korosi
3

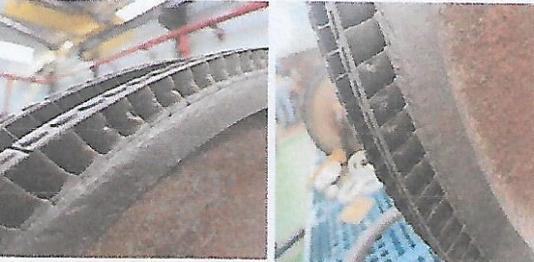
Dari hasil Inspeksi yang dilakukan : - Terdapat kerusakan pada Blade First Row
4

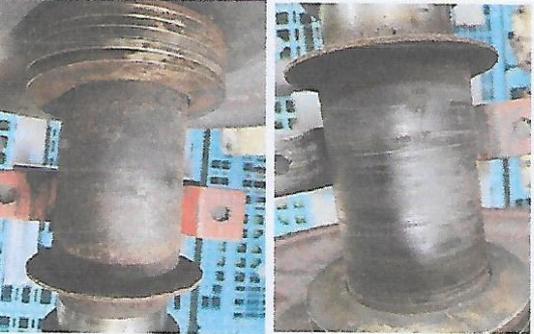
Dari hasil Inspeksi yang dilakukan: - Terdapat kerusakan pada area Carbon Ring, Steam end & Exhaust End
5

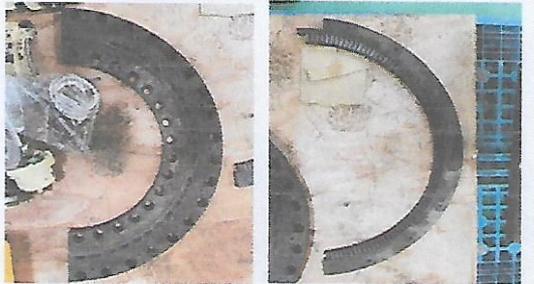
Dari hasil Inspeksi yang dilakukan: - Nozzle Ring sudah tampak korosif - Guide Ring sudah tampak korosif
