**TUGAS AKHIR**  
**EVALUASI PERKERASAN JALAN MENGGUNAKAN METODE IRI**  
**( *INTERNATIONAL ROUGHNES INDEX* ) BERBASIS APLIKASI**  
**ROADROID JALAN LINTAS, LABUHAN BATU UTARA**

**PROGRAM STUDI TEKNIK SIPIL**  
**FAKULTAS TEKNIK**  
**UNIVERSITAS MUHAMMADIYAH SUMATERA UTARA**

**2025**

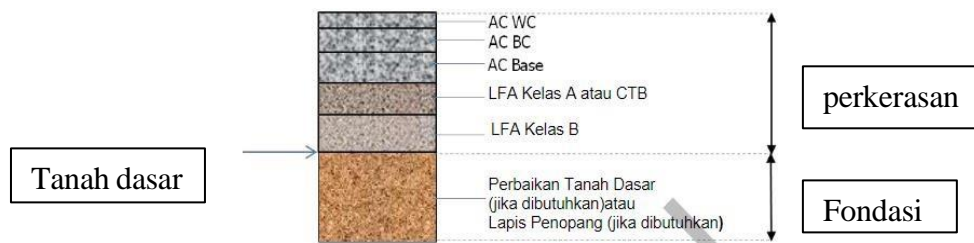
Gambar 2.1 Bagian Lapisan Konstruksi perkerasan Lentur (Bina Marga,2017)

Terdiri dari lapis batuan dipadatkan yang berada di bawah permukaan aspal, lapisan permukaan biasanya dibagi menjadi lapis aus (*wearing course*) dan lapis pengikat (*binder course*) yang diletakkan secara terpisah. Pada perkerasan lentur, kekuatan perkerasan di peroleh dari ketebalan lapisan – lapisan pondasi bawah (*subbase*), pondasi (*base*), dan lapisan permukaan (*surface course* ).

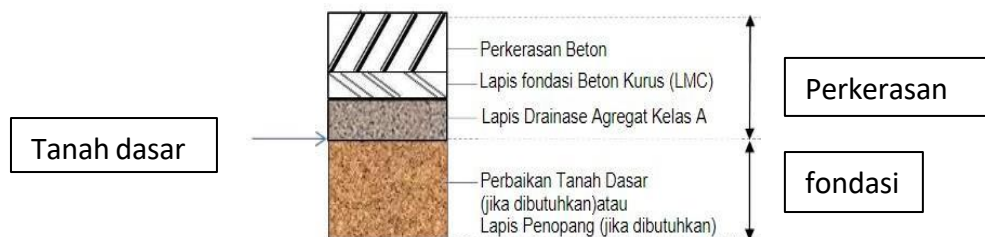
Gambar 2.2 Bagian Lapisan Konstruksi Perkerasan Kaku (Bina Marga,2017)

- Mengendalikan pengaruh pemompaan
- Mengendalikan aksi pembekuan
- Sebagai lapisan drainase
- Mengendalikan kembang susut tanah dasar
- Memudahkan pelaksanaan, karena dapat juga berfungsi sebagai lantai kerja
- Mengurangi terjadinya retak pada pelat beton

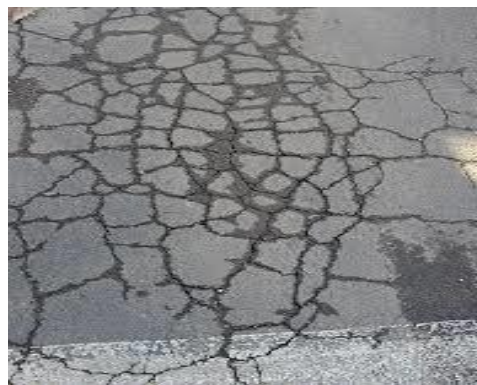
Gambar 2.4 Kulit Buaya (Bina Marga, 1983).

M = Retakan telah membentuk pola seperti jaring atau kulit buaya ringan.

H = Retakan membentuk pola jaring dan telah menyebar luas.

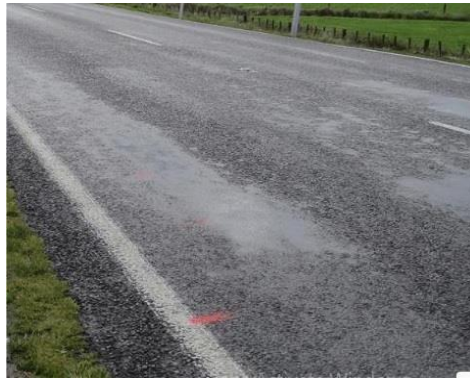
Gambar 2.5 Kegemukan (Bina Marga, 1983).

M = menyebabkan aspal menempel pada sepatu atau roda kendaraan.

H = Kondisi ini berlangsung cukup lama dan nyata terlihat.

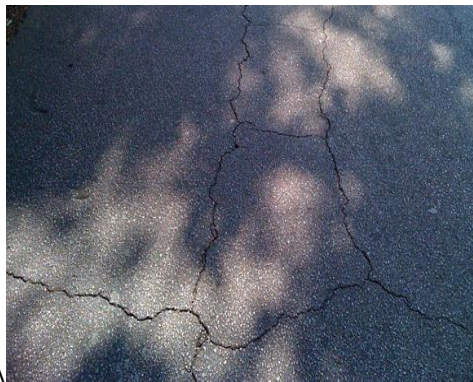
Gambar 2.6 Retak Blok (Bina Marga,1983).

M = Retakan lebih lebar dan jelas, menunjukkan tingkat kerusakan sedang.

H = Retakan yang lebar dan dalam, membentuk pola blok yang parah.

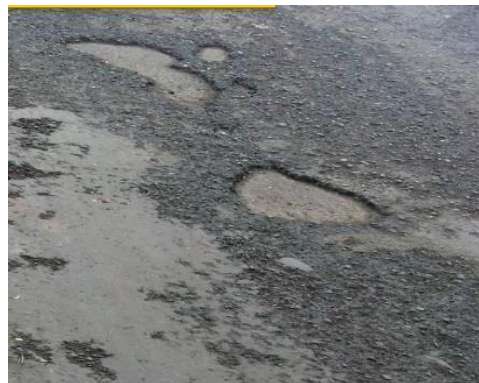
Gambar 2.7 Cekungan (Bina Marga, 1983).

M = Benjolan atau lekukan cukup terlihat dan mulai berdampak pada kenyamanan pengendara.

H = Benjolan atau turunan besar, mengganggu kenyamanan serta kestabilan kendaraan.

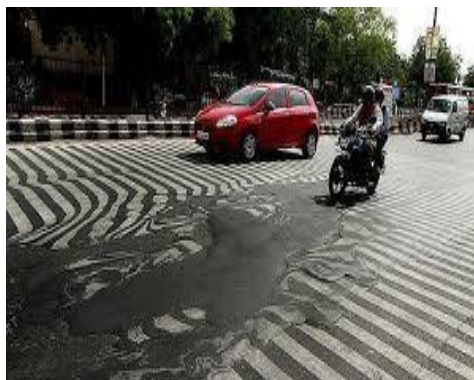
Gambar 2.8 Keriting (Bina Marga, 1983).

M = Gelombang cukup terlihat dan mulai mengganggu kenyamanan pengguna jalan

H = gelombang sangat tinggi dan mengganggu kenyamanan secara signifikan.

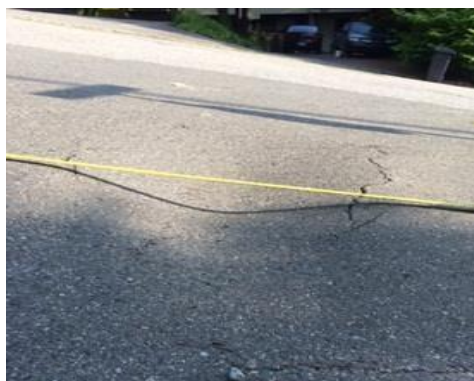
Gambar 2.9 Amblas (Bina Marga, 1983).

M = kedalaman 1 – 2 inch (25 – 51 mm).

H = kedalaman > 2 inch (51 mm).

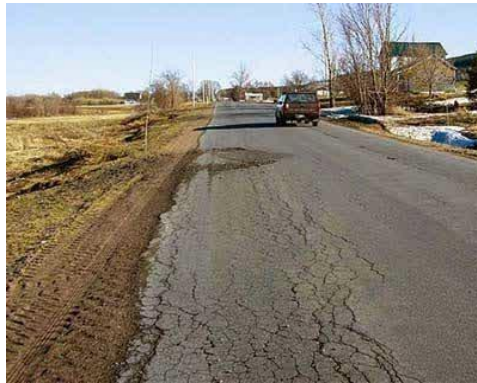
Gambar 2.10 Retak Pinggir (Bina Marga, 1983).

M = Retak sedang beberapa pecahan dan butiran lepas.

H = Banyak pecahan atau butiran di tepi perkerasan.

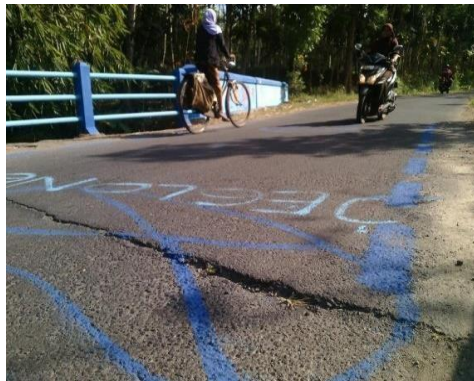
Gambar 2.11 Retak Sambung (Bina Marga,1983).

M = Retak dengan lebar 10 – 76 mm.

H = Retak dengan lebar  $>76$  mm.

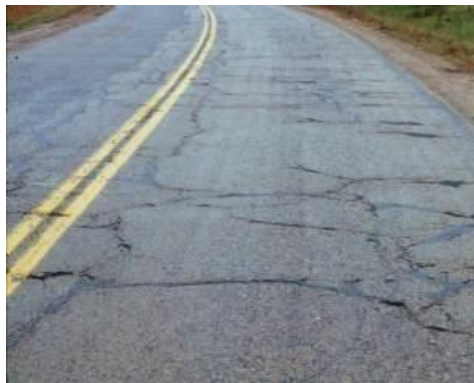
Gambar 2.13 Retak memanjang (Bina Marga, 1983).

M = Lebar retak sampai  $3/8 - 3$  inch ( 10 – 76 mm ).

H = Lebar retak sampai  $> 3$  inch ( 76 mm ).

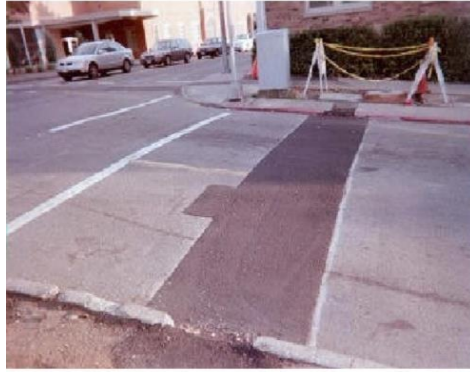
Gambar 2.14 Tambalan (Bina Marga,1983).

M = Tambalan sedikit rusak atau kenyamanan kendaraan agak terganggu.

H = Tambalan sangat rusak atau kenyamanan kendaraan sangat terganggu.

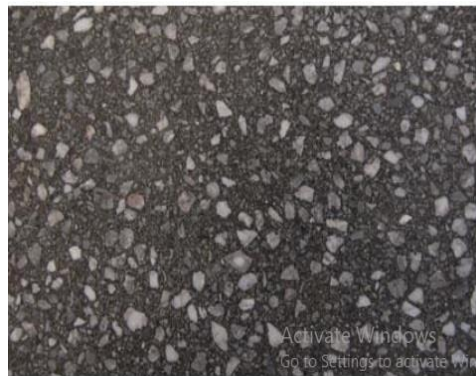
Gambar 2.15 Pengausan Agregat (Bina Marga, 1983).

L, M, H = Tidak ada defenisi derajat kerusakan. Tetapi, derajat kelicinan harus nampak signifikan, sebelum dilibatkan dalam survei kondisi dan dinilai sebagai kerusakan.

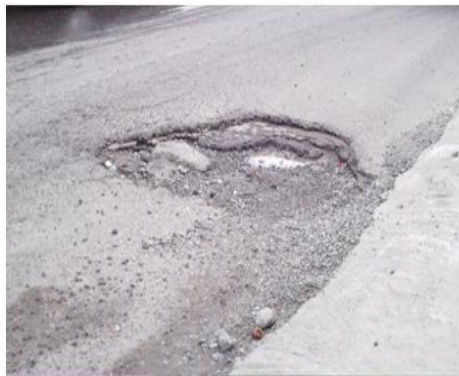
Gambar 2.16 Lubang (Bina Marga, 1983).

M = Kedalaman 1 – 2 inch ( 25,4 – 50,8 mm ).

H = Kedalaman > 2 inch .(> 50,8 mm ).

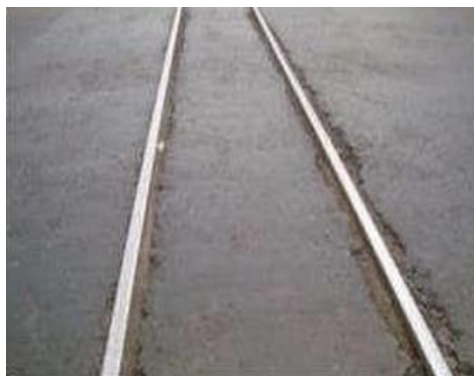
Gambar 2.17 Perpotongan Rel (Bina Marga, 1983).

M = P ersilangan jalan rel menyebabkan cukup gangguan kenyamanan kendaraan.

H = Persilangan jalan rel menyebabkan gangguan besar pada kenyamanan kendaraan.

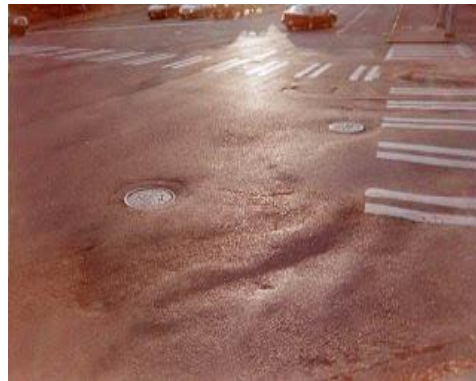
Gambar 2.19 Sungkur ( Bina Marga,1983 ).

M = sungkur menyebabkan cukup gangguan kenyamanan kendaraan.

H = sungkur menyebabkan gangguan besar pada kenyamanan kendaraan.

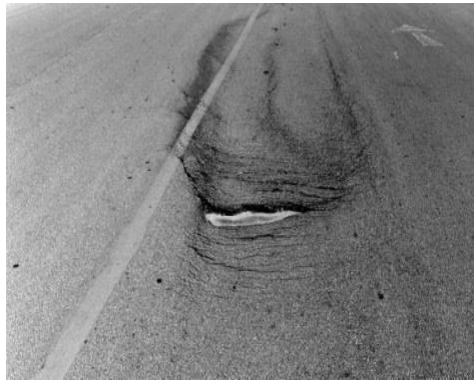
Gambar 2.20 Retak Slip ( Bina Marga,1983 ).

M = Lebar retak  $< 3/8 - 1,5$  inch ( 10 – 38 mm ).

H = Lebar retak  $> 1,5$  inch (  $> 38$  mm ).

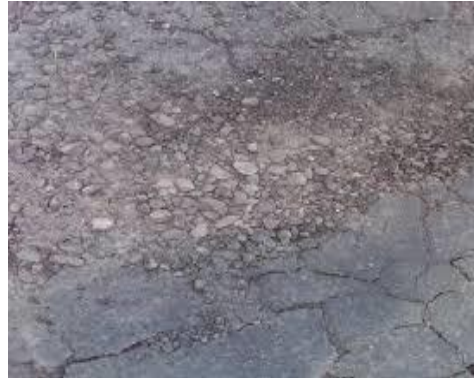
Gambar 2.22 Pelepasan Butir (Bina Marga, 1983).

M = Agregat atau pengikat telah lepas.

H = Agregat atau pengikat telah banyak lepas.

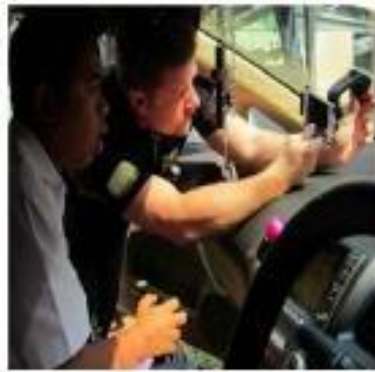
Gambar 2.23 Pemasangan Holder

- a) Mempersiapkan alat-alat yang dibutuhkan diantaranya: mobil survei, *smartphone* android yang sudah dipasang aplikasi *Roadroid*, holder, dan lain-lain.
- b) Memasang holder pada kaca mobil sebelah dalam untuk mengaitkan *smartphone*, seperti yang ditunjukkan dalam Gambar 2.23. kemudian mengaitkan *smartphone* tersebut di holder. *Smartphone* bisa dalam posisi horizontal maupun vertikal. Setelah itu pastikan lagi bahwa GPS dan internet pada *smartphone* sudah aktif.

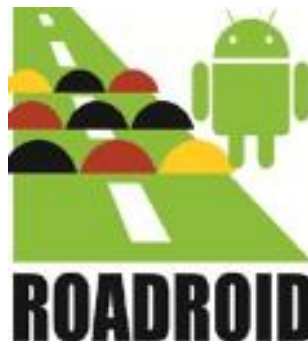
Gambar 2.24 Tampilan icon *Roadroid*

- c) Masuk ke dalam menu *Roadroid* dengan memilih icon seperti yang ditunjukkan dalam Gambar 2.24.

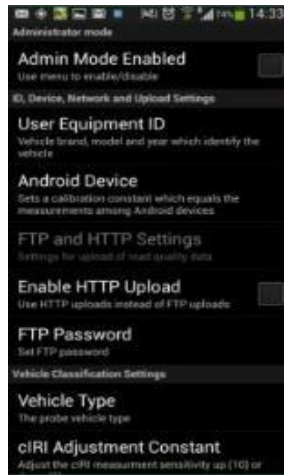
Gambar 2.26 Setting pada Roadroid

- e) Memastikan bahwa beberapa pengaturan penting pada menu setting Roadroid sudah dilakukan dengan benar/sesuai kebutuhan seperti ditunjukkan dalam Gambar 2.26, antara lain:
- 1) User Email (Equipment ID) sudah terisi email yang benar. Email ini biasanya digunakan untuk aktivasi aplikasi.
  - 2) Vehicle Type dipilih sesuai jenis kendaraan yang akan dipakai survei.
  - 3) Auto Photo Capture Segment Length diisi sesuai kebutuhan jarak foto yang akan diambil (misalnya: setiap 100 m, 200m, atau 500m).
  - 4) Low Speed Lat/Lng Threshold yaitu batas kecepatan minimal kendaraan saat survei. Batas minimal kendaraan diisi 40 km/jam.
  - 5) Untuk pengaturan lain selain keterangan di atas biasanya sudah menjadi standar dari aplikasi Roadroid yang tidak perlu diubah lagi.

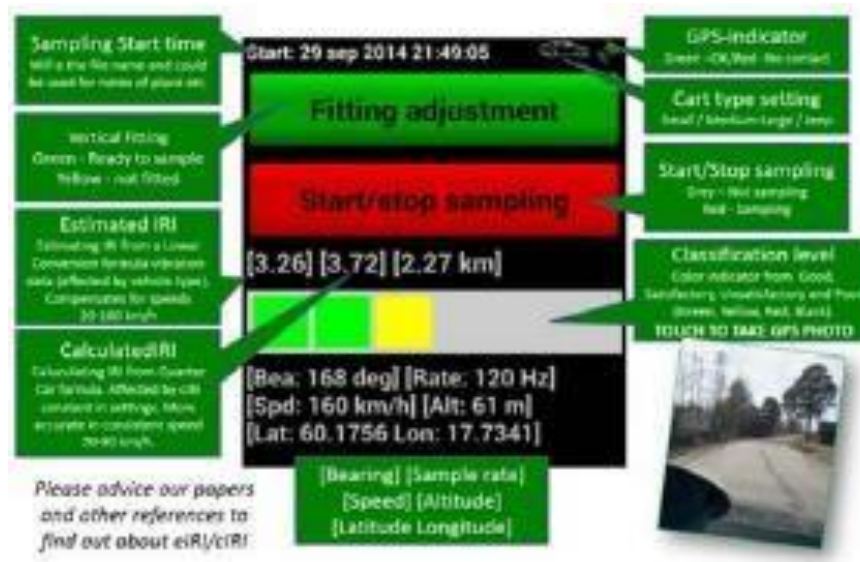
Gambar 2.27 Mulai Survei

- f) Survei dilakukan pada permulaan ruas jalan dengan menekan menu Start/stop sampling kemudian memberikan keterangan nama ruas jalan yang akan disurvei lalu tekan OK. Memastikan bahwa saat kendaraan survei berjalan selalu menjaga batas minimal kecepatan untuk menjaga nilai hasil survei selalu stabil sesuai kondisi jalan. Setelah sampai pada titik akhir ruas jalan kemudian tekan menu Start/stop sampling. Proses ini ditunjukkan seperti Gambar 2.27.

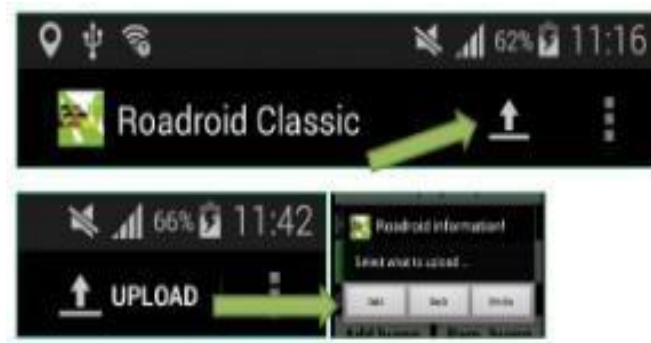
Gambar 2.28 Proses Upload Survei

- g) Mengupload hasil survei selama 2 kali dalam bentuk data dan media. Data merupakan keterangan IRI hasil survei, sedangkan media berisi foto-foto hasil survei. Pada saat proses ini pastikan bahwa sinyal internet dalam kondisi baik. Proses ini ditunjukkan dalam Gambar 2.28.

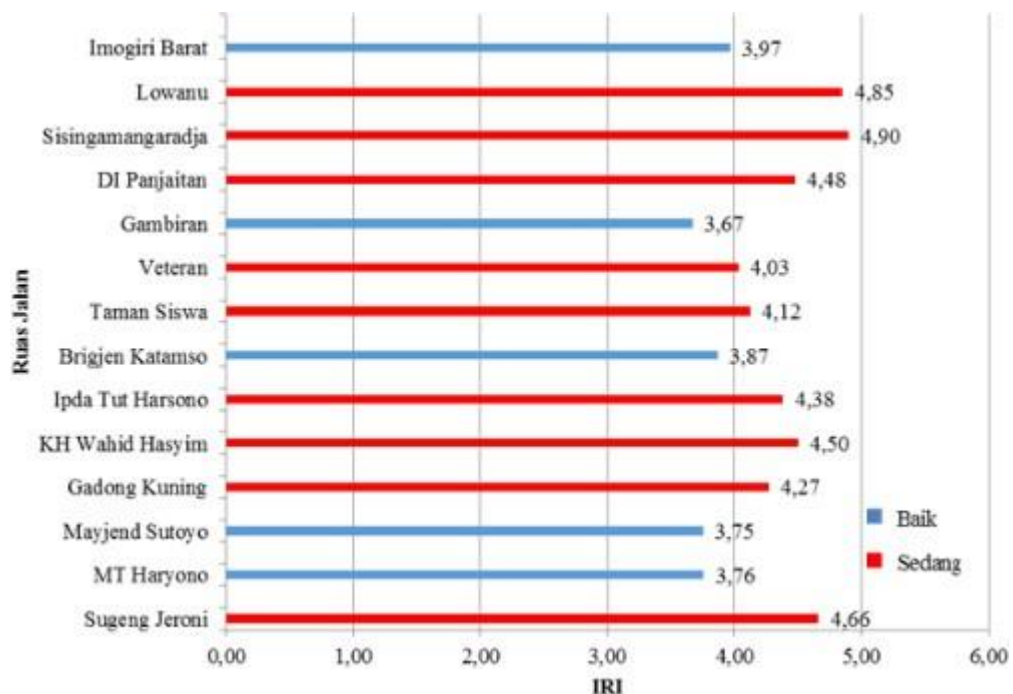
Gambar 2.29: Status kemantapan ruas jalan yogyakarta.

Kesimpulan dari evaluasi kemantapan permukaan jalan tersebut adalah Kekasaran permukaan jalan yang buruk dapat mengakibatkan kerusakan kendaraan, kecelakaan lalu lintas, peningkatan beban dinamis pada permukaan jalan, dan ketidaknyamanan bagi pengguna jalan lainnya. Kestabilan kondisi jalan berdasarkan nilai indeks kekasaran internasional (IRI) menjadi tujuan dari penelitian ini. Di Kota Yogyakarta, 14 ruas jalan diperiksa untuk masalah stabilitas jalan, termasuk 10 jalan kolektor sekunder dan 4 jalan arteri sekunder. Alat ukur kekasaran NAASRA digunakan untuk mengumpulkan data nilai kekasaran permukaan jalan (IRI) dengan mengacu pada SNI 03-3426-1994. Dengan membandingkan nilai IRI dari hasil survei dengan batasan nilai IRI yang ditetapkan oleh Direktorat Jenderal Bina Marga, maka dilakukan evaluasi kestabilan kondisi jalan. Hasil penelitian menunjukkan bahwa dari 14 ruas jalan yang dinilai, 36% dalam kondisi baik dan 64% dalam kondisi sedang. Perlakuan prioritas diberikan kepada ruas jalan Sisingamangaraja, Lowanu, dan Sugeng Jeroni karena memiliki nilai IRI tertinggi dari 14 ruas jalan tersebut.

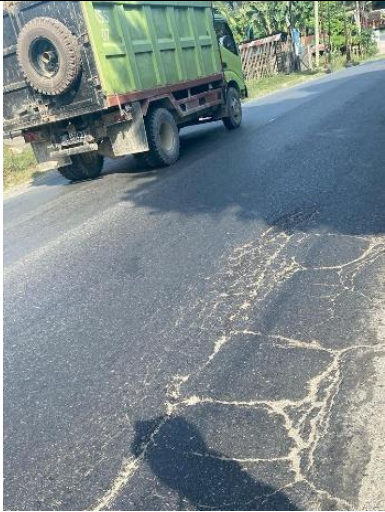
Retak kotak kotak

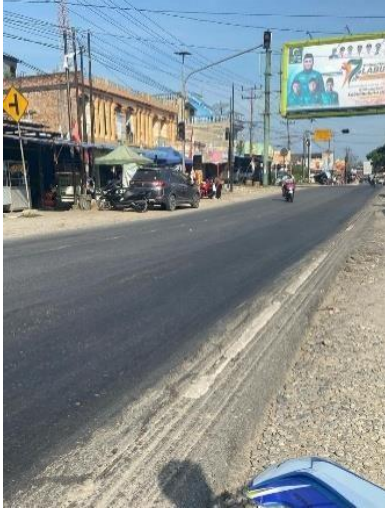
Alur/retak selip

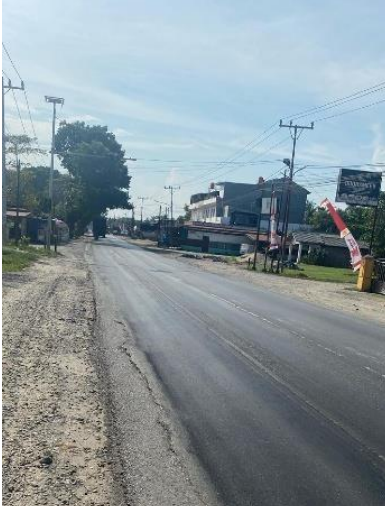
Alur

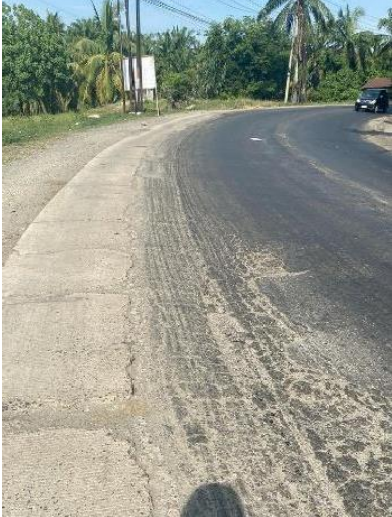
<p>Kerusakan tepi/kulit buaya</p>

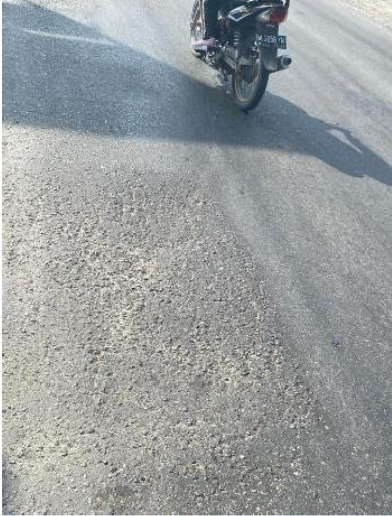
<p>Butiran lepas</p>

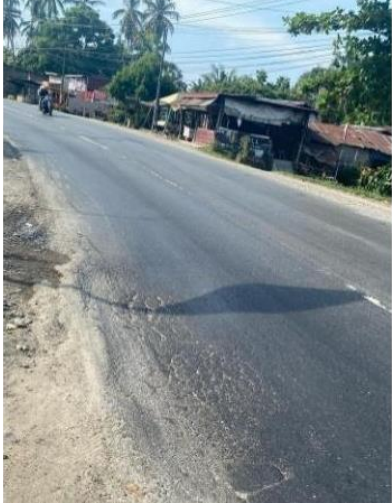
<p>Edge damage / kerusakan tepi</p>

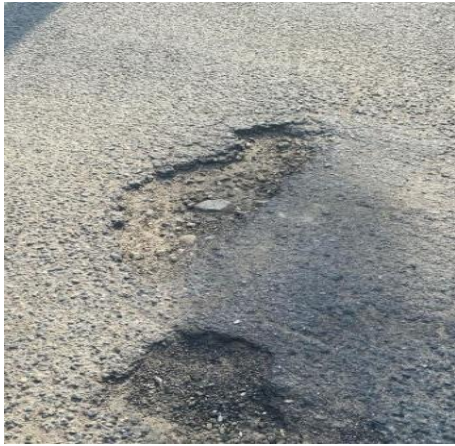
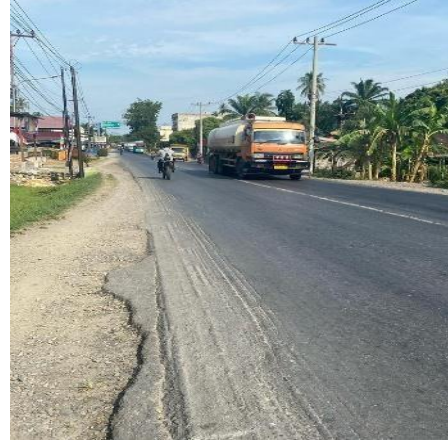
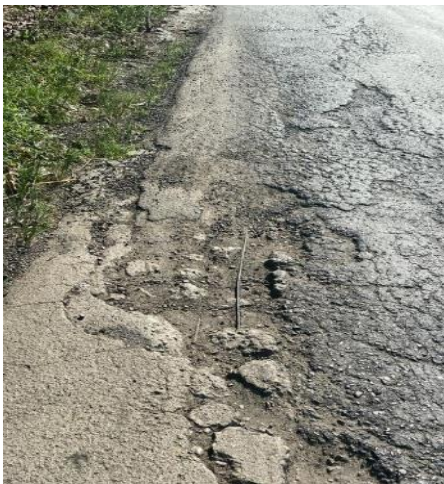
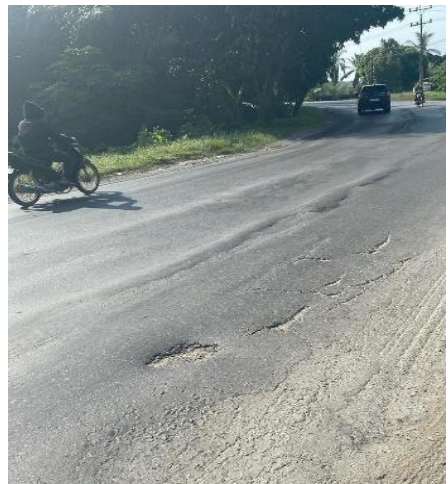
**Beberapa Analisis visual kondisi dan jenis kerusakan Lain jalan lintas  
Simpang Merbau.**

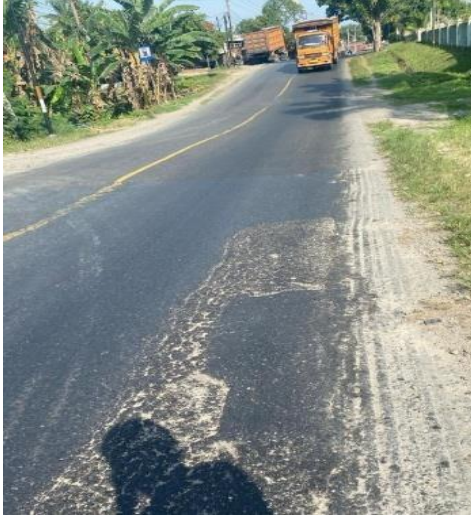
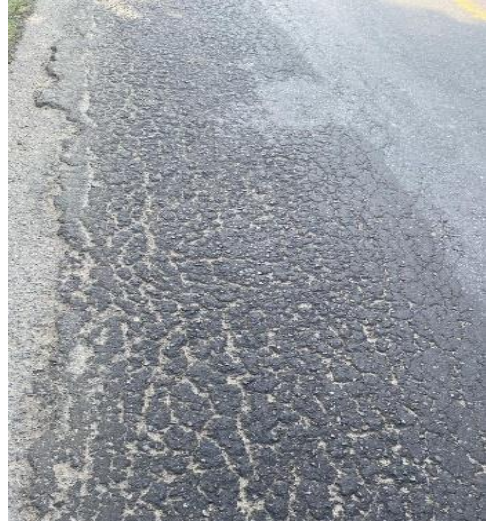
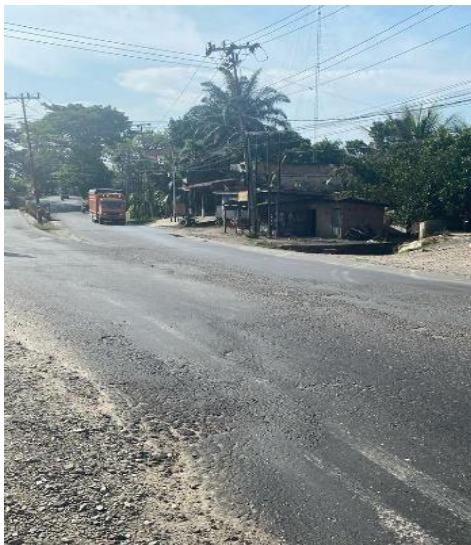
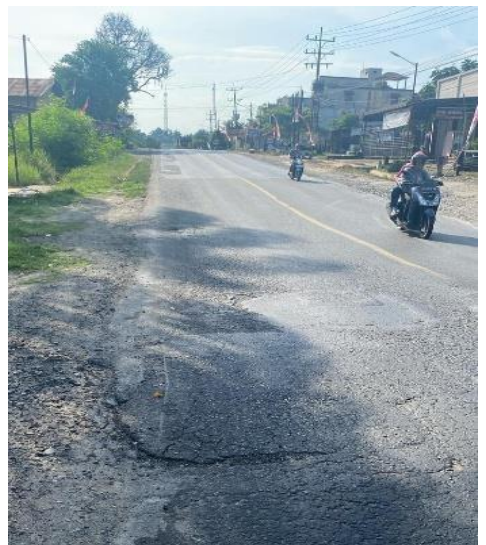
**Beberapa Analisis visual kondisi dan jenis kerusakan lain jalan lintas Aek Kota Batu.**

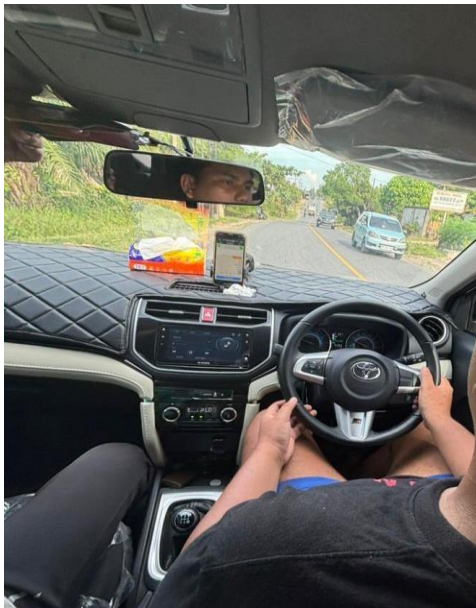
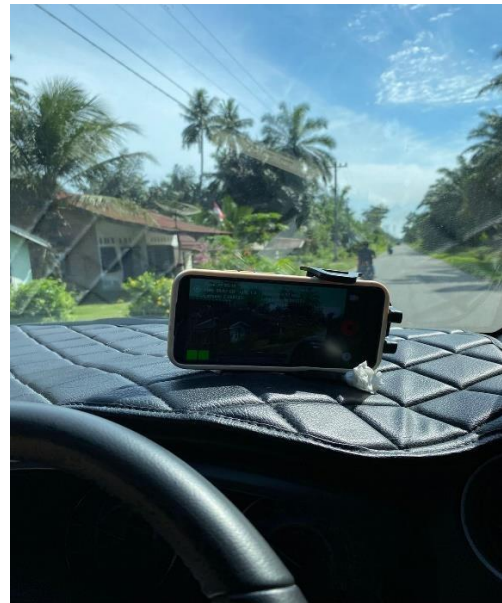
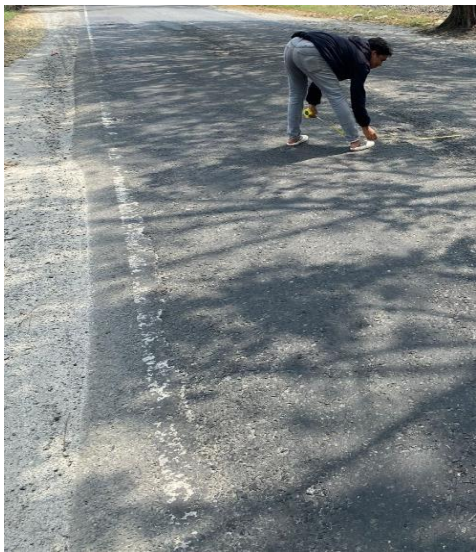
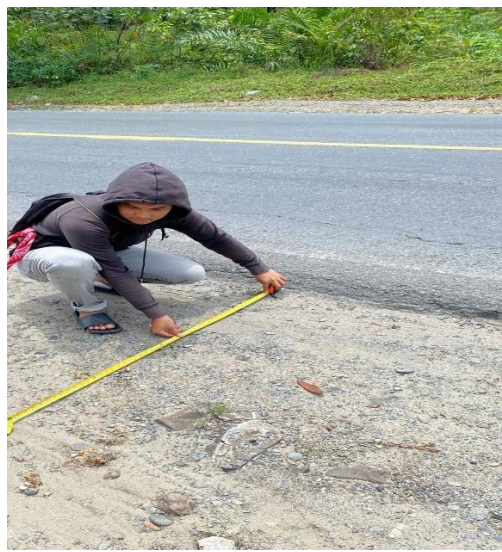
**Pengambilan Data iri dan geometrik berdasarkan cara kerja aplikasi**
