# **TUGAS AKHIR**

## **ANALISA PENYEBAB KEBOCORAN *SEATING CYLINDER HEAD* KAPAL THUG BOAT MARTHA INDAH**

*Diajukan Untuk Memenuhi Syarat Memperoleh  
Gelar Sarjana Teknik Mesin Pada Fakultas Teknik  
Universitas Muhammadiyah Sumatra Utara*

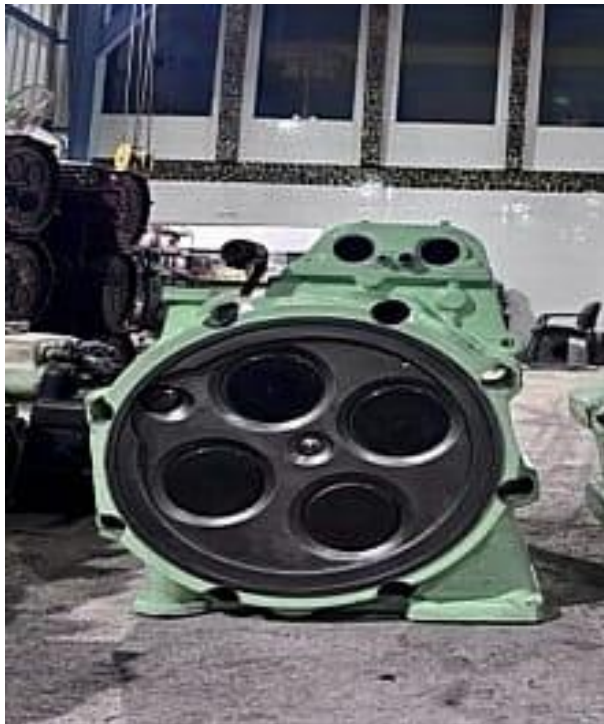
Gambar 2. 1 *Cylinder Head* pada kapal *thug boat* Martha Indah.

*Cylinder Head* tidak hanya berfungsi sebagai penutup ruang bakar, tetapi juga sebagai tempat pemasangan berbagai komponen penting yang mendukung proses kerja mesin diesel. Komponen-komponen tersebut meliputi *intake Valve*, *exhaust Valve*, *Valve Seat*, *Valve guide*, *fuel injector*, saluran udara masuk (*intake port*), saluran gas buang (*exhaust port*), ruang pendingin (*water jacket*), serta saluran pelumasan. Seluruh komponen tersebut bekerja secara terpadu untuk mengatur proses pemasukan udara, penyemprotan bahan bakar, pembakaran, pembuangan gas hasil pembakaran, serta pengendalian temperatur kerja mesin. Dengan demikian, *Cylinder Head* berfungsi sebagai pusat integrasi berbagai subsistem yang berperan dalam menjaga keberlangsungan siklus kerja mesin diesel.

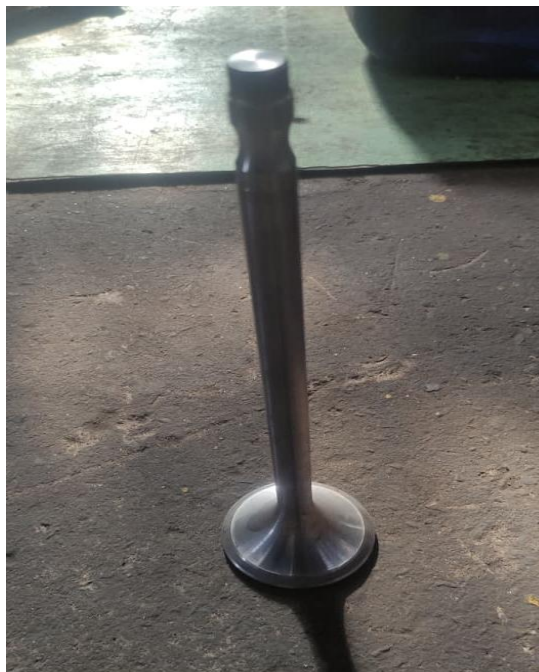
Gambar 2. 3 *Spindle Valve* (PT. Waruna Shipyard Indonesia)

*Spindle Valve* adalah jenis katup di mana batang atau *spindle* berfungsi sebagai penggerak utama yang mentransmisikan gerakan aktuator ke elemen penutup katup (*plug/disc*) melalui dudukan katup (*seat*) untuk mengatur pembukaan dan penutupan aliran fluida baik berupa gas, uap, maupun cairan dalam sistem aliran industri atau mesin pembakaran dalam. Desain *spindle Valve* harus mempertimbangkan faktor-material (misalnya *alloy* tahan panas), toleransi gerak batang, segel pada *seat*, serta beban siklik termomekanik dan korosi suhu tinggi yang dialami selama operasi. Misalnya, material *spindle* katup buang untuk mesin laut menggunakan alloy DSA760 untuk menahan korosi suhu tinggi dan siklus beban ekstrem. (Koyanagi & Kawaguchi, 2022)

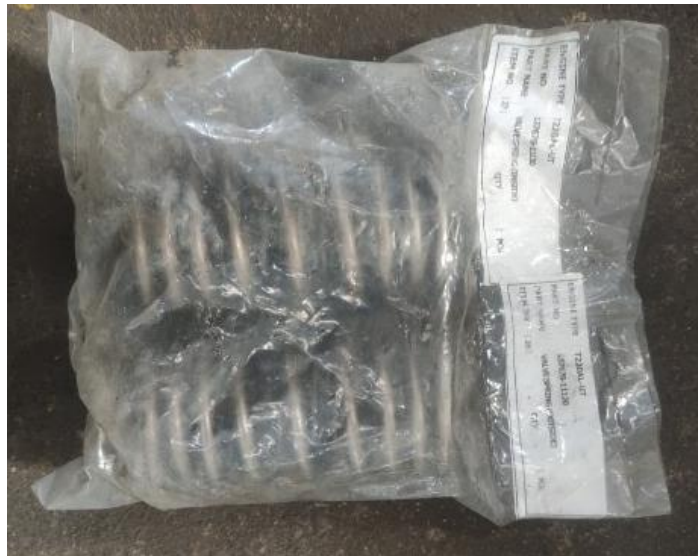
Gambar 2. 4 *Spring Valve* (PT. Waruna Shipyard Indonesia)

*Spring Valve* , dalam konteks teknik fluida atau mekanika kontrol aliran, adalah sebuah katup yang menggunakan pegas sebagai elemen penahan atau pengembali untuk menjaga posisinya (termasuk tertutup atau semi-terbuka) hingga gaya eksternal seperti tekanan fluida, beban aktuasi, atau perubahan aliran melewati nilai ambang tertentu saat gaya eksternal tersebut mengatasi kekakuan pegas, katup akan berpindah ke posisi membuka atau mengalir, dan setelah gaya eksternal berkurang pegas akan memulihkan katup ke posisi awal, sehingga memungkinkan respons otomatis dan berulang dalam pengaturan aliran atau penutupan sistem. (Honcu J., 2004)

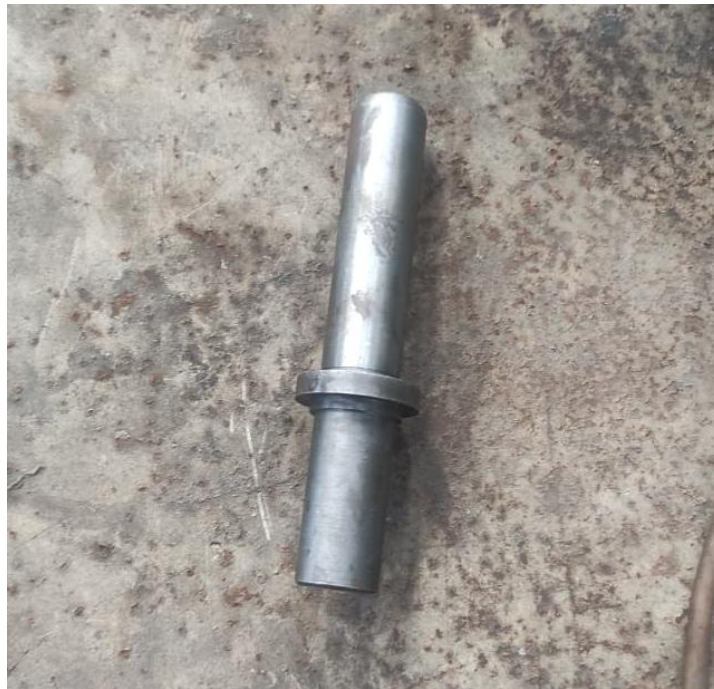
Gambar 2. 5 *Guide Valve* (PT. Waruna Shipyard Indonesia)

Katup pemandu (*guide Valve* ) atau lebih tepatnya *Valve Guide* adalah selongsong silindris yang dipasang pada *cylinder head* mesin pembakaran yang berfungsi untuk menjaga presisi dan stabilitas pergerakan batang katup (*Valve stem*) secara aksial, menjamin keselarasan batang katup terhadap dudukan katup (*Valve seat*) serta membantu penghantaran panas dari batang katup menuju *cylinder head* guna mencegah *overheating* dan keausan prematur. Dalam pengoperasian dinamis, clearance antara batang katup dan panduannya harus dikontrol secara ketat agar aspek-pelumasan optimal dan keausan lateral dapat diminimalkan sehingga

efisiensi pembakaran, konsumsi oli, serta emisi dapat ditekan secara signifikan (Holenko et al., 2024).

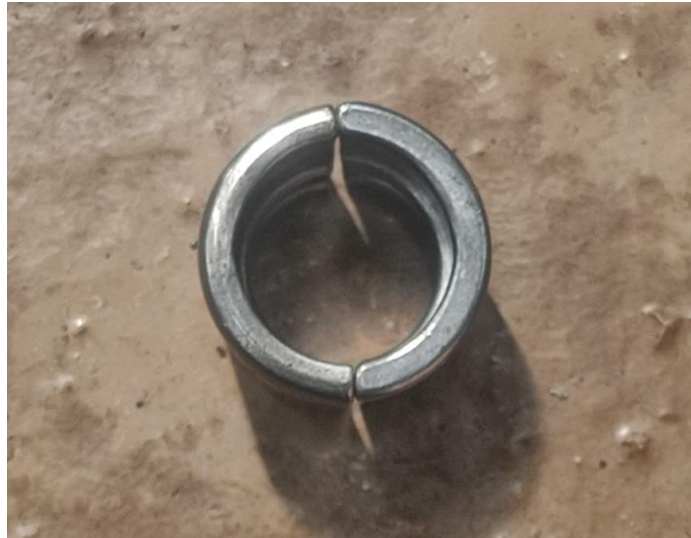
Gambar 2. 6 *Valve Cotter* (PT. Waruna Shipyard Indonesia)

*Valve cotter* merupakan komponen mekanis kecil berbentuk dua segmen logam berbentuk kerucut terbelah (*split collet*) yang berfungsi sebagai elemen pengunci aksial antara batang katup (*Valve stem*) dan retainer pegas katup (*Valve spring retainer*) pada mesin pembakaran dalam. Komponen ini bekerja dengan cara mengunci retainer pada alur batang katup melalui gaya tekan dari pegas katup, sehingga memastikan posisi pegas dan katup tetap stabil selama siklus buka-tutup katup berlangsung. Dari perspektif rekayasa material dan desain sambungan, *Valve cotter* dirancang dengan toleransi presisi tinggi, kekerasan material yang optimal, serta permukaan halus untuk mencegah keausan prematur akibat beban siklik dan getaran mesin. Kegagalan pada *Valve cotter* dapat menyebabkan lepasnya retainer, jatuhnya katup ke ruang bakar, serta kerusakan serius pada piston dan silinder. Oleh karena itu, kontrol kualitas dalam proses manufaktur *Valve cotter* menjadi aspek penting untuk menjaga keandalan sistem katup dalam industri otomotif (Rosyidi et al., 2025).

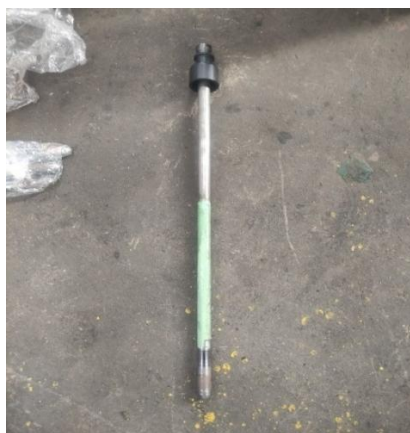
Gambar 2. 7 *Push Rod* (PT. Waruna Shipyard Indonesia)

*Push Road* adalah komponen mekanis dalam sistem katup tipe onggang-onggang (*overhead Valve*) pada mesin pembakaran dalam yang bertindak sebagai penghubung translasi antara poros cam (*camshaft*) atau tappet dan tuas *rocker*, mentransfer gerakan naik-turun cam menjadi gerakan membuka katup push rod harus memiliki kekakuan tinggi terhadap gaya tekan dan *resistance* terhadap buckling serta akurasi panjang yang tepat untuk menjamin keselarasan timing katup dan mencegah “*Valve jump*” pada kecepatan tinggi, sehingga memainkan peran penting dalam dinamika *Valve train*, efisiensi volumetrik, dan keandalan sistem mesin. (Muzakkir, S.M. 2021).

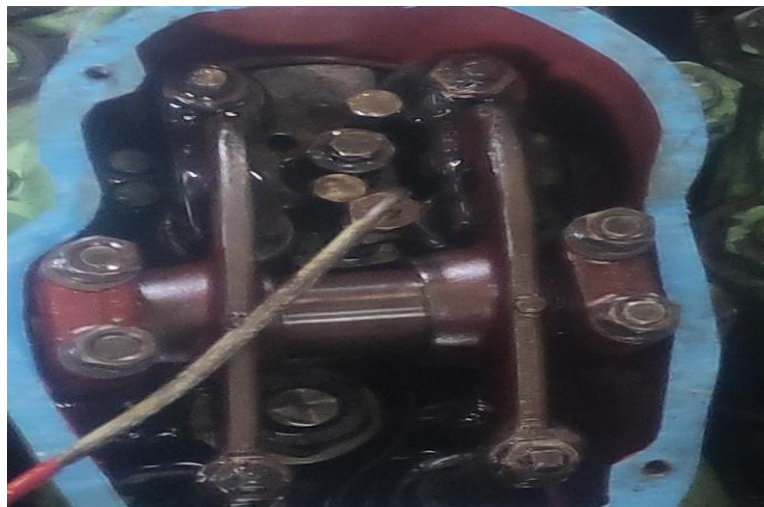
Gambar 2. 8 *Rocker Arm* (PT. Waruna Shipyard Indonesia)

*Rocker Arm* merupakan tuas engkol (*lever*) yang berosilasi dan mengubah gerakan radial dari lobe camshaft menjadi gerakan linier pada batang katup (*Valve stem*) satu ujung *rocker arm* menerima gaya dari *lobus cam* atau batang dorong, sedangkan ujung lainnya memindahkan gaya tersebut ke katup, sehingga membuka atau menutup saluran aliran gas, dan desainnya mencakup rasio tuas (*rocker ratio*), material, tumpuan (*pivot*) dan elemen gesek/gelinding untuk meminimalkan inersia dan gesekan pada kecepatan tinggi. (Kirti, R., 2023).

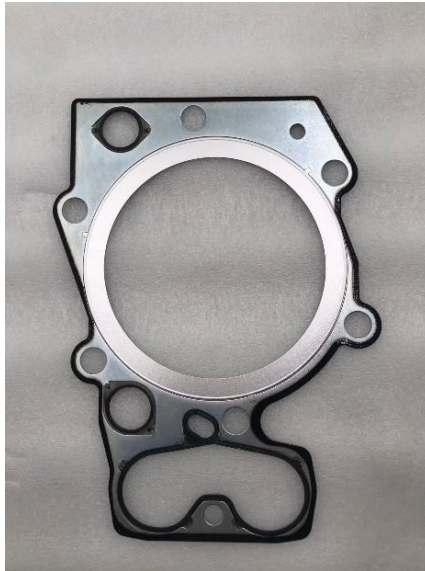
Gambar 2. 9 *Gasket* (PT. Waruna Shipyard Indonesia)

*Gasket* adalah elemen penyekat tipis yang ditempatkan di antara dua permukaan sambungan, seperti flensa atau tutup mesin, yang berfungsi untuk mengisi kekasaran dan celah permukaan sehingga mencegah kebocoran gas atau cairan, menahan tekanan internal, dan mengakomodasi perbedaan termal serta getaran performa sebuah gasket sangat ditentukan oleh karakteristik materialnya (seperti elastisitas, ketahanan terhadap *creep*, dan kompatibilitas kimia), kondisi sambungan (*preload* baut, kekasaran permukaan), dan faktor operasional (suhu, tekanan, fluida), sehingga desain dan pemilihan material gasket menjadi aspek krusial dalam keandalan sistem penyegelan industri. (I Made G. Karohika, dkk 2020).

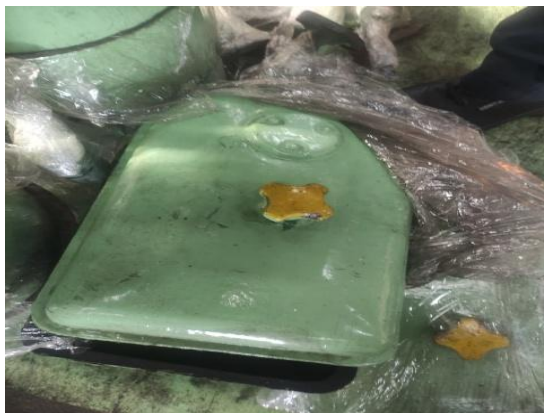
Gambar 2. 10 *Head Cover* (PT. Waruna Shipyard Indonesia)

Penutup kepala silinder (*Cylinder Head cover*) adalah komponen yang dipasang di bagian atas *cylinder head* mesin pembakaran dalam dan berfungsi utama sebagai penutup mekanisme seperti batang katup, *rocker arm*, dan saluran ventilasi, sekaligus menyediakan sambungan penyegelan terhadap kebocoran oli dan gas; dari perspektif ilmiah, cover ini harus dirancang dengan mempertimbangkan material, kekakuan struktur, kompatibilitas dengan gasket/segel, dan sistem ventilasi untuk mengontrol retensi oli serta kebocoran *blow-by*, sehingga kinerja, emisi, dan keandalan mesin dapat ditingkatkan (Lee et al., 2007).

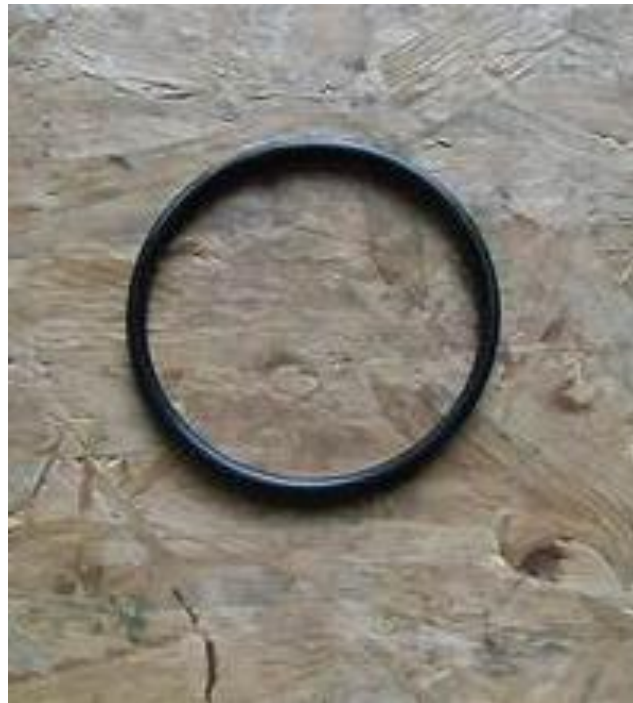
Gambar 2. 11 O-Ring (PT. Waruna Shipyard Indonesia)

O-ring pada dudukan katup merupakan elemen penyekat elastomerik yang dipasang di antara permukaan dudukan katup (*Valve Seat*) dan elemen bergerak katup untuk memastikan kebocoran fluida baik gas maupun cair ke ruang yang tidak diinginkan dapat dihindari. Elemen ini bekerja melalui deformasi elastis dan kompresi dalam alur yang tepat untuk menciptakan gaya kontak antara O-ring dan permukaan logam, sehingga tekanan internal sistem dapat diimbangi oleh gaya pemegangan elastis O-ring serta gaya kontak antara O-ring dan permukaan mating. Desain yang tepat dari profil alur, bahan elastomer, tingkat kompresi dan karakteristik permukaan dudukan katup menjadi sangat penting agar O-ring secara andal menjaga kesegelan dalam kondisi tekanan tinggi, suhu ekstrem atau siklus buka-tutup mekanik kegagalan dalam aspek ini dapat menyebabkan rembesan, aus permukaan atau bahkan kerusakan katup. Sebagai contoh, studi finite element menunjukkan bahwa pemadatan (*compression ratio*) O-ring yang terlalu besar bisa memperpendek usia layanannya pada sistem dudukan ganda (*double seat*) pada katup ultratinggi-tekanan. (Wei Junhui, et al., 2021).

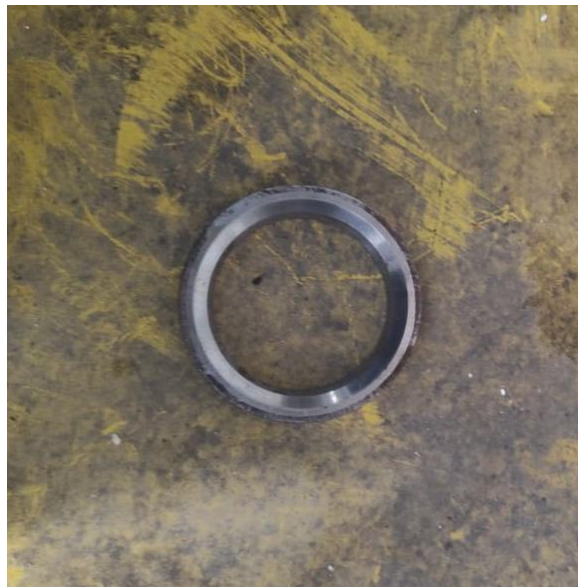
Gambar 2. 12 *Valve Seat* (PT. Waruna Shipyard Indonesia)

Dari sudut pandang mekanika sambungan dan keandalan komponen, dudukan katup harus menahan beban termal, mekanik, dan siklik termasuk tekanan pembakaran yang sangat tinggi, kejutan termal akibat buka-tutup katup dan aliran panas, serta gesekan antara katup dan dudukan ketika kontak berlangsung atau lepas. Studi eksperimen menunjukkan bahwa kontak antara katup dan dudukan katup adalah salah satu dari sedikit kontak di mesin pembakaran dalam yang tidak dilumasi, sehingga rentan terhadap keausan dan kerusakan permukaan seperti pengikisan atau pencabutan material (material pull-out) akibat siklus pembakaran berulang. (Crozet, et al., 2021).

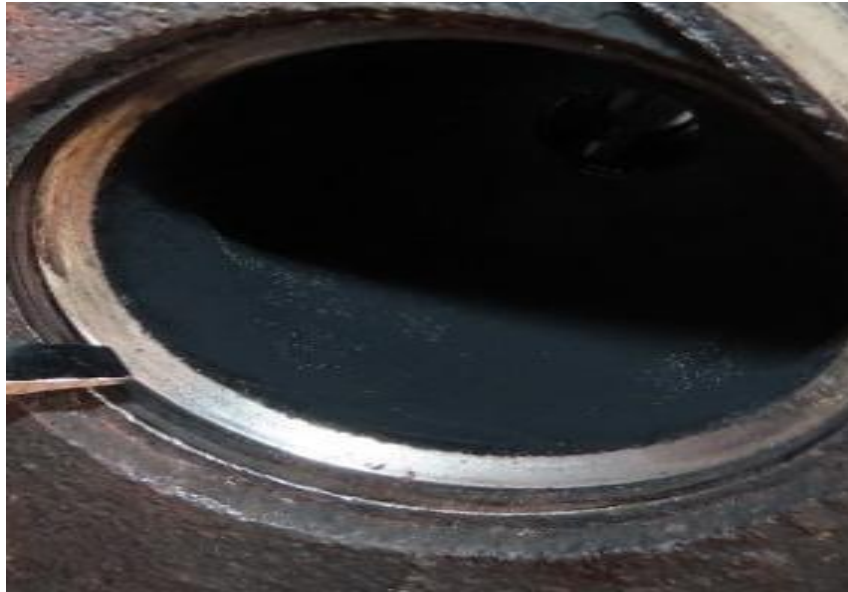
Gambar 2. 13 Keausan *Valve Seat* (PT. Waruna Shipyard Indonesia)

Keausan pada permukaan dudukan katup umumnya diawali oleh kontak geser (*sliding*) antara elemen katup dan dudukan ketika katup menutup di bawah tekanan pembakaran tinggi. Sebuah penelitian "*Sliding Wear Study on the Valve -Seat Insert Contact*" menunjukkan bahwa volume keausan meningkat secara signifikan ketika pengujian dilakukan pada suhu 200 °C dibandingkan suhu ruang, dengan mekanisme aus utama berupa oksidasi dan abrasi. Kondisi lingkungan yang sulit seperti tidak adanya pelumasan pada kontak katup-dudukan membuat permukaan dudukan kehilangan geometri optimalnya dan menyebabkan kebocoran gas serta penurunan efisiensi sealing. (Vera-Cárdenas, et al., 2023).

Keausan pada dudukan katup diperlukan strategi holistik yang mencakup pemilihan material tahan aus dan termal, optimasi geometri dudukan, dan kontrol kondisi operasi. Misalnya, pengembangan material insert dudukan baru dengan partikel keras atau pelumas padat internal telah menunjukkan peningkatan umur layanan penjepit dudukan katup. Sebagai contoh analisis, studi “*Influence of Valve -Seat Angles to Operation Values and Emissions of Medium-Speed Diesel Engines*” menggarisbawahi bahwa sudut dudukan katup yang optimal dan kondisi geometri kontak yang tepat juga berpengaruh besar terhadap performa dan keausan. (Marquardt, L., et al., 2023).

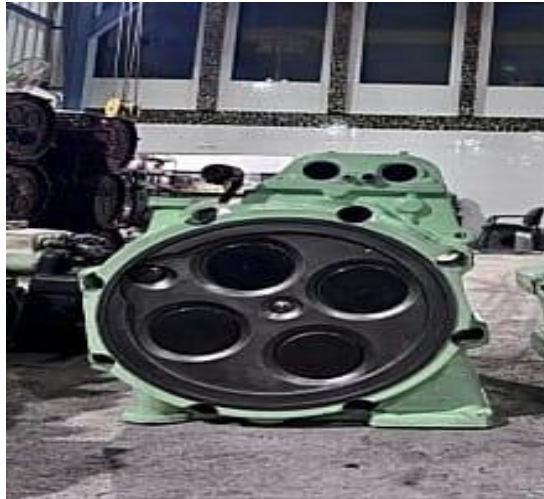
*Gambar 3. 1 Cylinder Head pada kapal thug boat Martha Indah.*

Secara konstruksi, *Cylinder Head* terdiri atas beberapa bagian penting, antara lain ruang bakar (*combustion chamber*), kedudukan katup (*Valve Seat*), pemandu katup (*Valve guide*), lubang pemasangan *fuel injector*, saluran masuk udara (*intake port*), saluran gas buang (*exhaust port*), serta saluran pendingin (*water jacket*). Seluruh komponen tersebut bekerja secara terpadu untuk mendukung proses pemasukan udara, pembakaran bahan bakar, pembuangan gas hasil pembakaran, serta pelepasan panas dari ruang bakar. Integrasi berbagai komponen tersebut menjadikan *Cylinder Head* sebagai pusat pengendalian proses pembakaran pada mesin diesel.

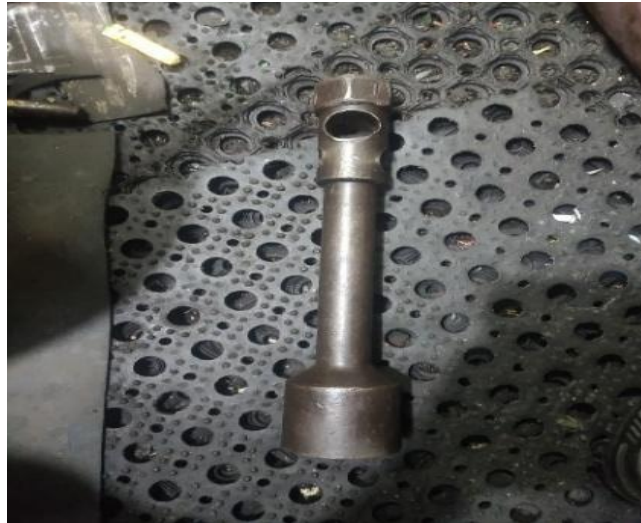
Gambar 3. 2 *Special Tools* (PT. Waruna Shipyard Indonesia)

Dalam proses pembongkaran *Cylinder Head*, beberapa komponen seperti *fuel injector*, pegas katup (*Valve spring*), *Valve Seat insert*, serta baut pengikat *Cylinder Head* memerlukan alat khusus karena bekerja pada kondisi tekanan dan torsi yang tinggi. Penggunaan alat yang tidak sesuai dapat menyebabkan deformasi pada komponen, kerusakan ulir baut, maupun perubahan geometri permukaan penyekat. Oleh karena itu, setiap tahapan pekerjaan harus menggunakan *special tools* yang memiliki spesifikasi sesuai dengan rekomendasi pabrikan agar gaya yang diberikan dapat terdistribusi secara merata dan tidak menimbulkan tegangan berlebih pada komponen.

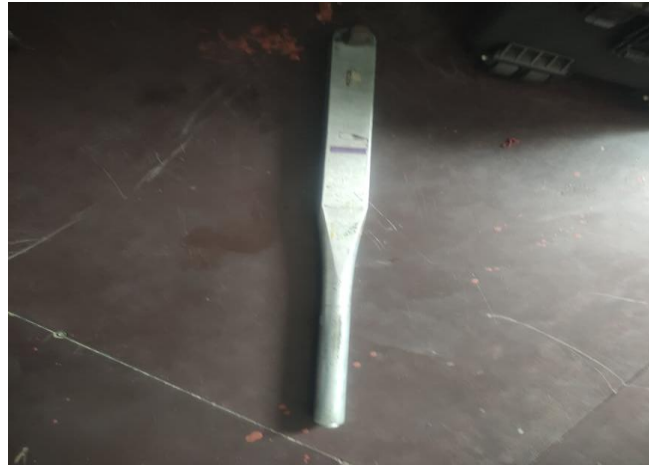
Gambar 3. 3 Kunci Torsi (PT. Waruna Shipyard Indonesia)

*Kunci torsi (torque wrench)* merupakan alat ukur mekanis yang digunakan untuk mengencangkan baut atau mur dengan nilai momen puntir (*torque*) tertentu sesuai spesifikasi yang ditetapkan oleh pabrikan. Berbeda dengan kunci biasa, *torque wrench* mampu mengontrol besarnya gaya puntir yang diberikan pada baut sehingga menghasilkan gaya penjepit (*clamping force*) yang seragam. Dalam pekerjaan pemeliharaan mesin diesel kapal, penggunaan *torque wrench* sangat penting untuk menjamin integritas sambungan mekanis, khususnya pada komponen yang bekerja di bawah tekanan dan temperatur tinggi, seperti *Cylinder Head*, *connecting rod*, *main bearing cap*, dan *flywheel*.

Prinsip kerja *torque wrench* didasarkan pada hubungan antara gaya yang diberikan pada lengan kunci dan panjang lengan momen sehingga menghasilkan momen puntir tertentu pada baut. Besarnya torsi yang diterapkan harus sesuai dengan nilai yang direkomendasikan oleh pabrikan agar baut mampu menghasilkan gaya penjepit yang cukup tanpa mengalami deformasi plastis maupun kegagalan material. Pengencangan yang dilakukan di bawah nilai torsi yang ditentukan (*under torque*) dapat menyebabkan sambungan menjadi longgar sehingga berpotensi menimbulkan kebocoran, getaran, maupun kerusakan akibat pergeseran komponen. Sebaliknya, pengencangan yang melebihi spesifikasi (*over torque*) dapat menyebabkan baut mengalami regangan permanen, kerusakan ulir, bahkan patah akibat tegangan tarik yang melampaui batas luluh material.

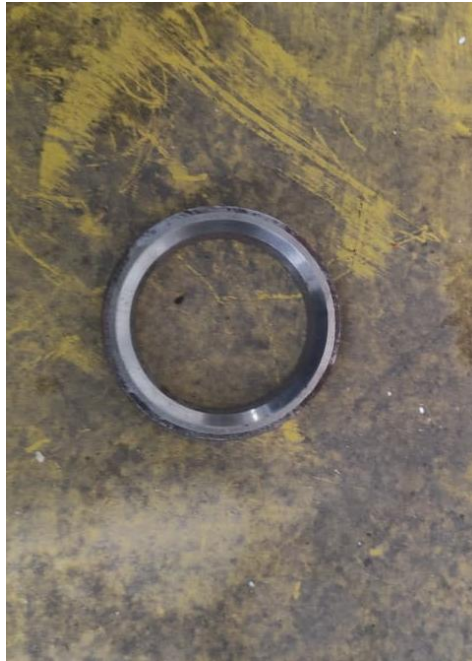
Gambar 3. 4 *Valve Seat* (PT. Waruna Shipyard Indonesia)

*Valve Seat* merupakan komponen yang berfungsi sebagai bidang dudukan katup (*Valve*) pada *Cylinder Head* sehingga mampu membentuk penyekatan (*sealing*) yang rapat antara ruang bakar dengan saluran masuk (*intake port*) maupun saluran buang (*exhaust port*). Pada saat katup berada dalam posisi tertutup, permukaan *Valve face* akan bersentuhan secara langsung dengan *Valve Seat* sehingga mencegah terjadinya kebocoran gas selama proses kompresi dan pembakaran. Kemampuan *Valve Seat* dalam membentuk penyekatan yang sempurna sangat menentukan besarnya tekanan kompresi, efisiensi pembakaran, serta daya yang dihasilkan oleh mesin diesel. Selain berfungsi sebagai media penyekatan, *Valve Seat* berperan sebagai jalur utama perpindahan panas (*heat transfer path*) dari katup menuju *Cylinder Head*. Pada mesin diesel, khususnya pada katup buang (*exhaust Valve*), temperatur kerja dapat mencapai ratusan derajat Celsius akibat paparan langsung gas hasil pembakaran.

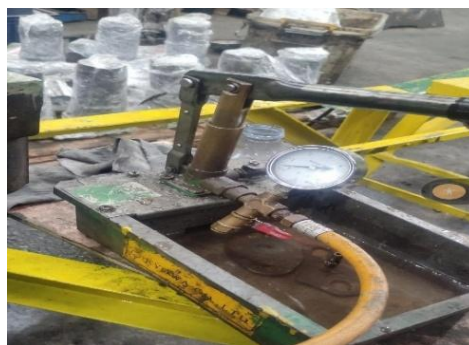
Gambar 3. 5 *Test Pressure* (PT. Waruna Shipyard Indonesia)

*Test Pressure* untuk mengetahui kebocoran pada *Cylinder Head* dengan tegangan tinggi, dimana alat yang digunakan test press pada saat pengetesan *Cylinder Head* harus menyediakan air untuk diletakan, di dalam *Cylinder Head* tersebut dan didalam alat *Test Pressure* tersebut, setingan untuk pressure pada *test pressure* dari 0 sampai 3 bar.

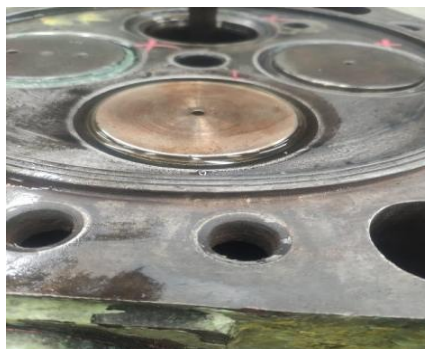
Gambar 3. 7 Tes Kebocoran *Valve Seat* Memakai Solar

1. Melakukan pengambilan data secara langsung antara lain berupa data hasil manual *book*.
2. Melakukan proses pembongkaran komponen *Cylinder Head* serta melakukan pengecekan *visual* dan *non visual* dengan operator lapangan yang mengerti tentang *Cylinder Head* pada kapal Thug Boat MARTHA INDAH.
3. Melakukan *Cleaning Cylinder Head* dari sisa gasket yang menempel.
4. Melakukan Pengetesan dengan meletakkan solar ke atas *Valve Seat*.
5. Melakukan pengujian dengan *Test Pressure (Uji tekanan)*

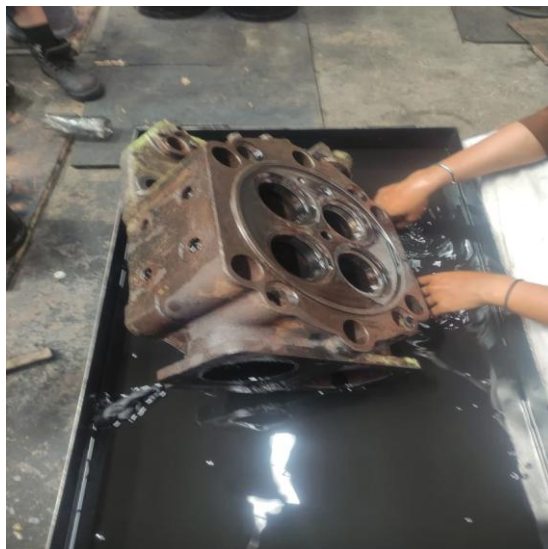
Gambar 4. 1 *Cleaning Cylinder Head* dari sisa gasket yang menempel

Setelah melakukan pembongkaran terhadap *Cylinder Head*, dilakukan pembersihan (*Cleaning*) *Cylinder Head* dari kotoran-kotoran yang bisa dilakukan dengan dua cara, *mechanical* atau *chemical*. Pembersihan dengan *mechanical* adalah pembersihan menggunakan alat seperti sikat, majun sedangkan pembersihan dengan cara *chemical* adalah dengan menggunakan zat kimia tertentu yang memiliki kemampuan untuk membersihkan bagian-bagian *cylinder head* dari kotoran-kotoran yang menempel.

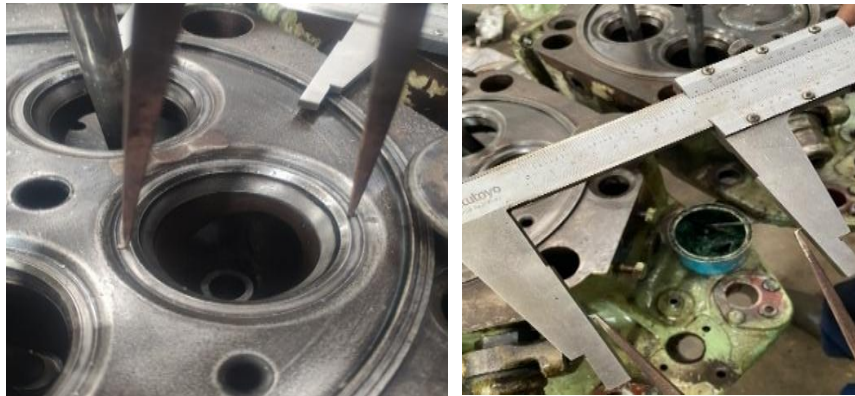
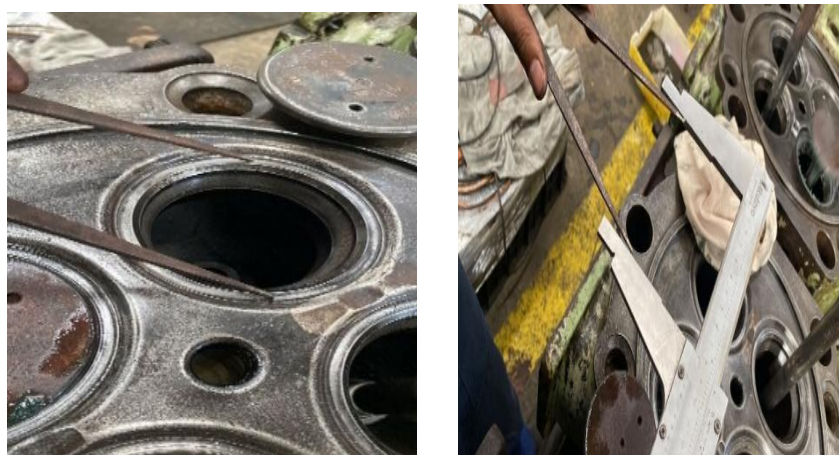
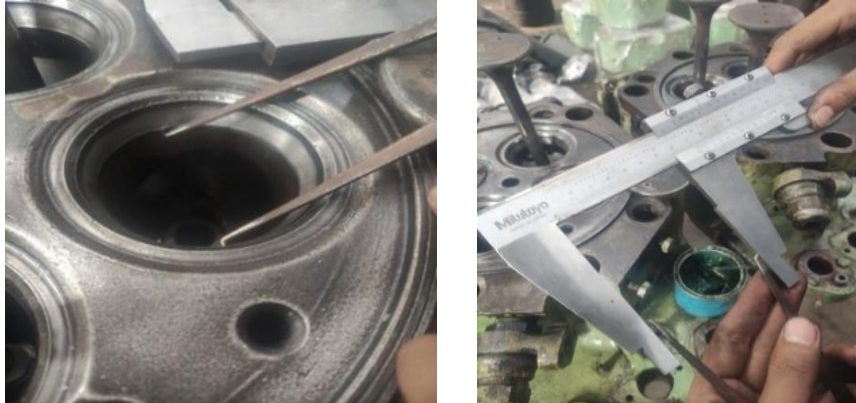
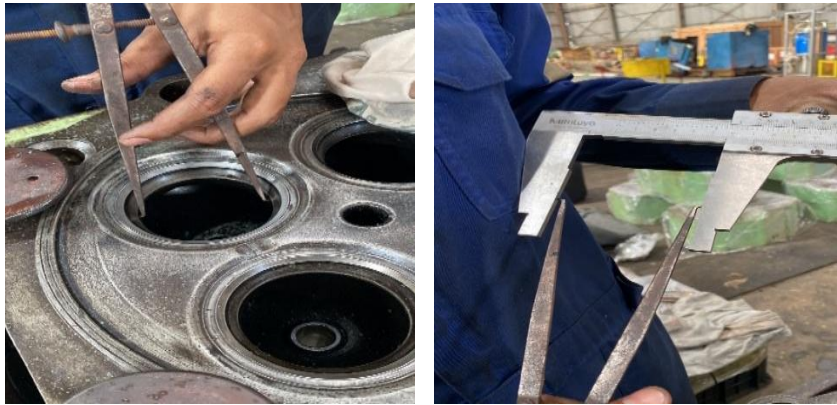
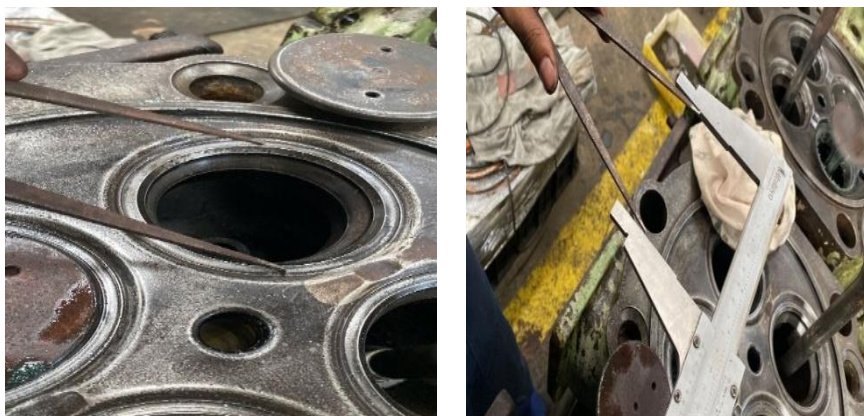
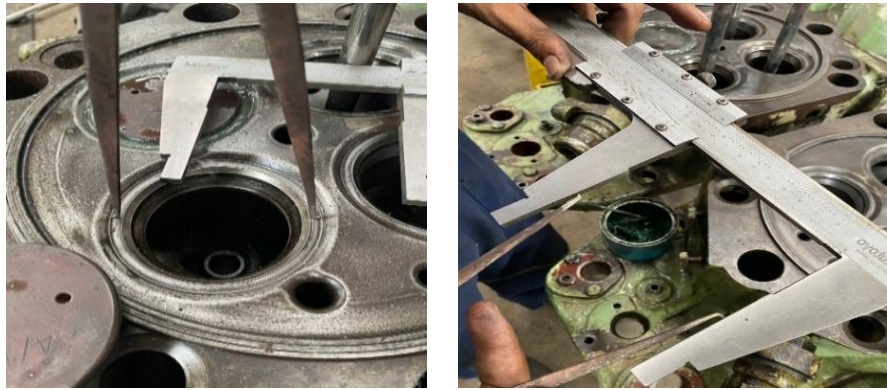
Gambar 4. 2 Pengukuran *Valve Seat* bagian intake diameter luar

Gambar 4. 3 Pengukuran *Valve Seat* intake diameter luar

Gambar 4. 4 Pengukuran *Valve Seat intake* diameter dalam

Gambar 4. 5 Pengukuran *Valve Seat intake* diameter dalam

Gambar 4. 6 Pengukuran *Valve Seat exhaust* diameter luar

Gambar 4. 7 Pengukuran *Valve Seat exhaust* diameter luar

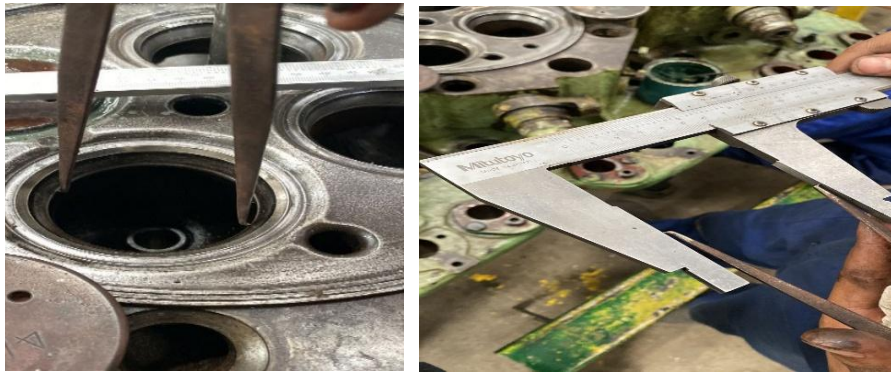
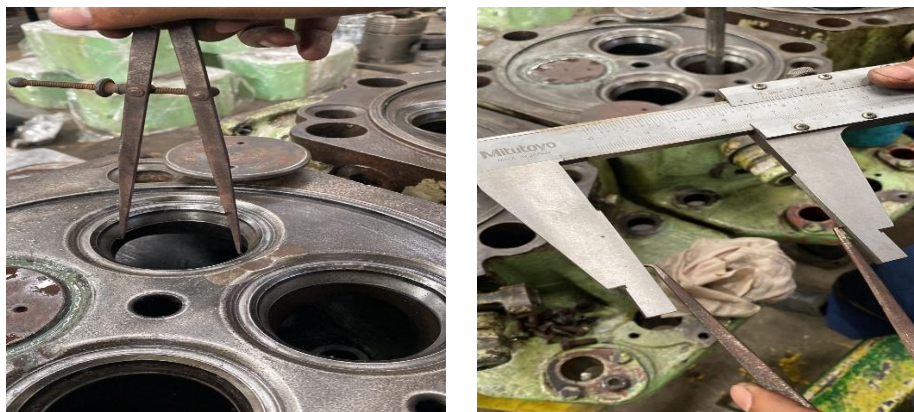
Gambar 4. 8 Pengukuran *Valve Seat exhaust* diameter dalam

Gambar 4. 9 Pengukuran *Valve Seat exhaust* diameter dalam

Tabel diatas merupakan hasil pengukuran *Valve Seat Cylinder Head* No I, II, III, IV, V, VI dengan batas limit yang di perbolehkan 71.10-71.40mm dan setelah dilakukan pengukuran terhadap *Valve Seat Cylinder Head* di atas, kondisi pada *Valve Seat Cylinder Head* no 1 telah mendekati batasan limit dengan hasil pengukuran 71.36- 71.38mm dimana ukuran tersebut terindikasi adanya potensi keausan yang menyebabkan kinerja *Cylinder Head* tidak maksimal.

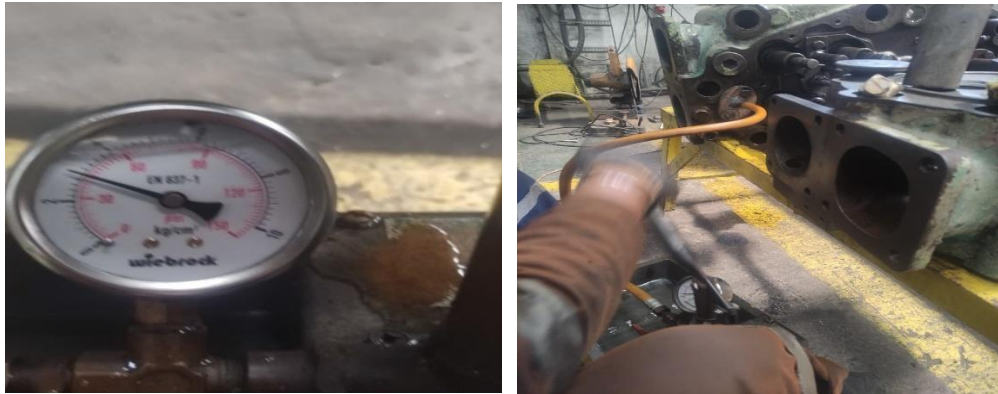
Gambar 4. 11 Melakukan pengujian *test press*

Dilakukannya Test Press untuk mengetahui keretakan atau kebocoran pada *Cylinder Head* dengan tegangan tinggi, dimana alat yang digunakan test press pada saat pengetesan keretakan *Cylinder Head* harus menyediakan air untuk diletakkan didalam *Cylinder Head* tersebut dan didalam alat test press tersebut, setingan untuk pressure pada test press dari 0 sampai 3bar.

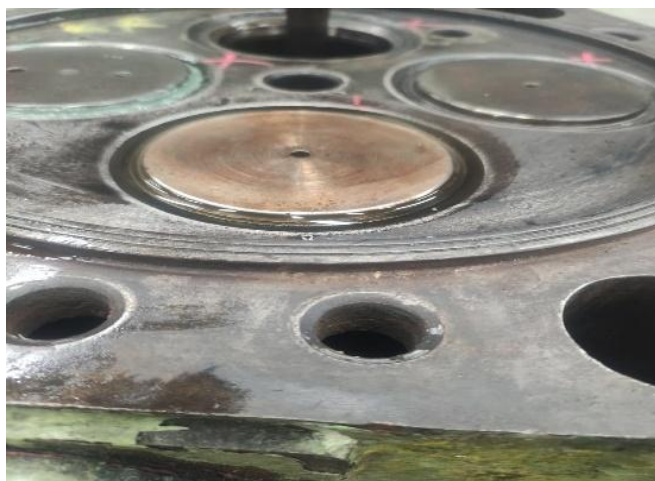
Gambar 4. 12 Melakukan pengecekan kebocoran menggunakan solar

Metode ini dilakukan dengan meletakkan solar di bagian permukaan *Valve Seat* untuk mengetahui kebocoran pada *Valve Seat*, pada saat melakukan pengujian ini *seat Valve* sudah tidak lagi kedap dan mengakibatkan kebocoran di karenakan permukaannya sudah tidak rata lagi.

Berdasarkan hasil inspeksi visual dan pengujian kebocoran menggunakan solar, jenis keausan yang ditemukan pada *Valve Seat* adalah *adhesive wear*. Keausan ini terjadi akibat kegagalan pembentukan lapisan pelumas yang memadai sehingga dua permukaan logam yang saling bersentuhan mengalami gesekan langsung pada temperatur dan tekanan yang tinggi. Gesekan tersebut menyebabkan perpindahan material dari satu permukaan ke permukaan lainnya, menghasilkan permukaan yang kasar, tidak rata, dan mengalami perubahan bentuk. Keausan *adhesive wear* semakin cepat berkembang apabila didukung oleh kondisi pelumasan yang buruk, kontaminasi oli, suhu operasi yang tinggi, serta adanya getaran mesin yang tidak normal. Dampak dari keausan ini adalah berkurangnya luas bidang kontak antara *Valve* dan *Valve Seat* sehingga kemampuan penyegelan ruang bakar menurun. Akibatnya terjadi kebocoran gas pembakaran, penurunan tekanan kompresi, meningkatnya temperatur gas buang, serta menurunnya efisiensi dan keandalan operasi mesin diesel kapal.
