**TUGAS AKHIR**  
**IDENTIFIKASI PENYEBAB KERUSAKAN STAFFA MOTOR**  
***HYDRAULIC* DENGAN PENDEKATAN ROOT CAUSE ANALYSIS**

Nama : Dito Irfansyah  
NPM : 2207230004  
Program Studi : Teknik Mesin  
Judul Tugas Akhir : Identifikasi Penyebab Kerusakan  
Staffa Motor *Hydraulic* Dengan Pendekatan  
Root Cause Analysis  
Bidang ilmu : Konstruksi Dan Manufaktur

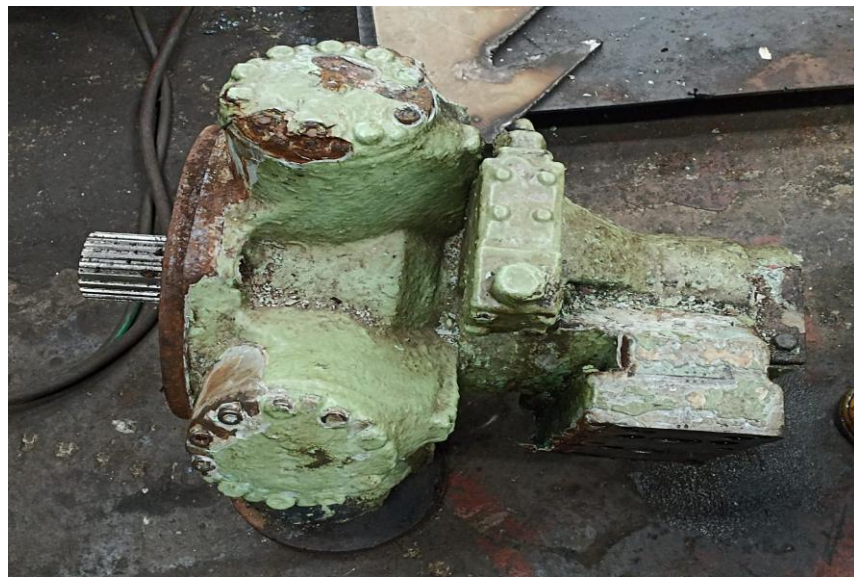
Gambar 2.1 *Staffa Motor Hydraulic*

Staffa motor *hydraulic* adalah jenis motor *hydraulic* piston radial yang mengubah energi dari fluida *hydraulic* bertekanan menjadi energi mekanis berputar. Motor ini dikenal memiliki torsi tinggi dengan kecepatan rendah dan biasanya digunakan untuk aplikasi industri menantang seperti penggerak sekrup pada mesin cetak injeksi dan alat berat dek kapal

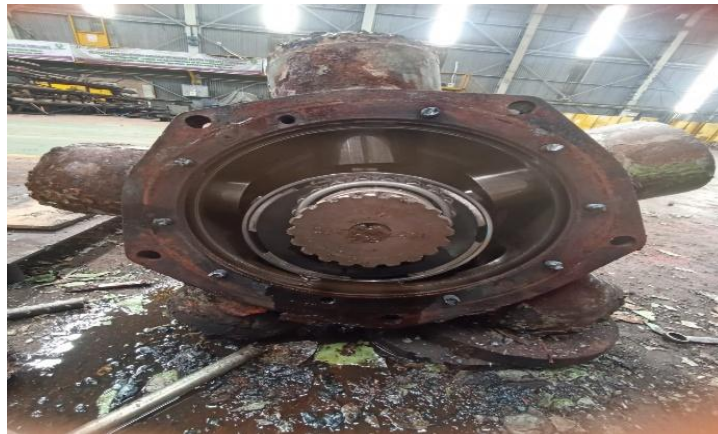
Gambar 2.2 *Casing / Body Motor*

Casing atau body motor adalah bagian utama yang menampung semua komponen internal seperti silinder piston, cam ring, poros, dan alur fluida. Body harus tahan tekanan tinggi, kebocoran, dan sekaligus menjaga keselarasan komponen internal.

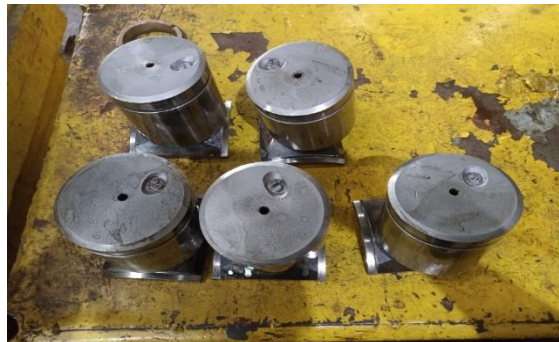
Gambar 2.3 Piston (Radial Piston )

Piston radial pada Staffa Motor Hidraulik adalah komponen utama yang berfungsi mengubah energi fluida *hydraulic* menjadi energi mekanik (putaran). di mana beberapa piston ditempatkan secara radial di dalam *cylinder block* atau *hub drum* mengelilingi poros motor. Ketika fluida bertekanan masuk ke ruang piston, tekanan ini mendorong piston keluar secara bergantian, menghasilkan gaya yang kemudian diubah menjadi torsi pada poros output.

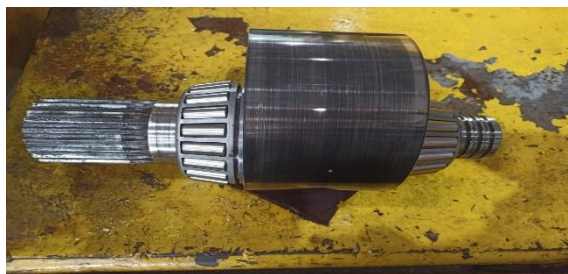
Gambar 2.4 *Shaft/gear*

Shaft/gear (poros) adalah komponen mekanis berbentuk batang yang berfungsi mentransmisikan torsi (moment puntir) dan kecepatan rotasi dari satu bagian mesin ke bagian lainnya. Dalam sistem seperti motor atau gearbox di sebuah galangan kapal (*shipyards*)

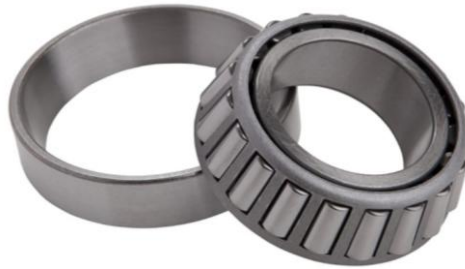
Gambar 2.5 *Roller Bearing*

Roller bearing adalah bantalan gelinding yang menggunakan elemen berbentuk silinder atau kerucut (roller) untuk mengurangi gesekan antara poros (shaaf) dan rumah bantalan (housing) berbeda dengan ball bearing yang menggunakan bola, roller bearing memiliki permukaan kontak lebih luas sehingga mampu menahan beban radial dan aksial yang lebih besar.

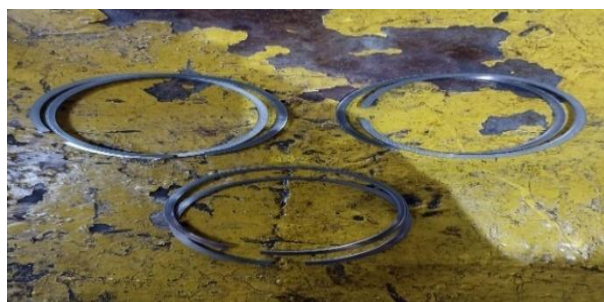
Gambar 2.6 Ring piston

Ring piston adalah cincin logam elastis yang dipasang di sekeliling piston untuk menjaga kedap tekanan (sealing) antara piston dan dinding silinder. Fungsi utamanya adalah untuk menahan tekanan fluida atau gas agar tidak bocor ke ruang lain serta membantu pelumasan dan pendinginan piston. Dalam sistem *hydraulic* seperti Staffa Motor, ring piston juga berfungsi sebagai seal (penyekel fluida) agar tekanan oli *hydraulic* tetap optimal dan tidak bocor antar ruang kerja.

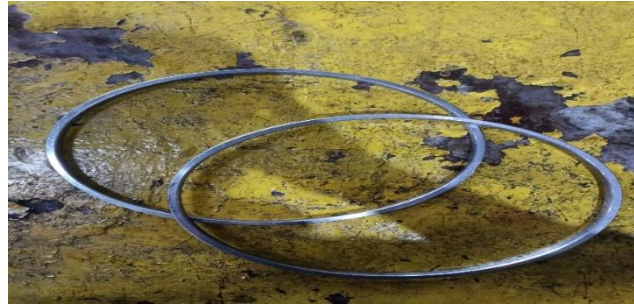
Gambar 2.7 Piston Retaining Ring

Ring pengikat piston adalah komponen berbentuk cincin logam yang berfungsi untuk menahan atau mengunci posisi piston di dalam drum (barrel) atau housing pada motor hidraulik tipe radial piston seperti *Staffa motor*.

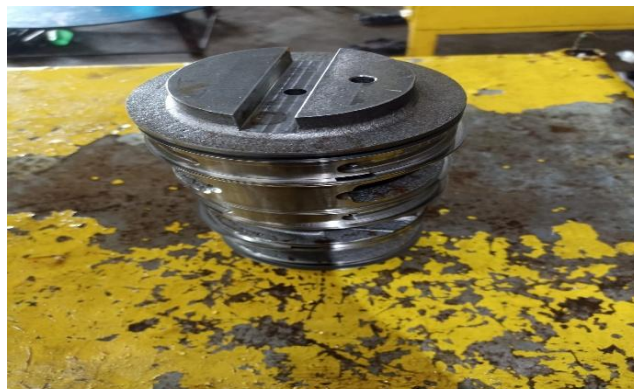
Gambar 2. 8 Piston *counter bala*

Piston counter balance adalah komponen dalam sistem *hydraulic* yang berfungsi untuk menyeimbangkan tekanan (balancing pressure) antara sisi tekanan tinggi dan sisi tekanan rendah dalam ruang kerja piston. mengontrol gerakan balik (counter movement) piston agar tidak terjadi hentakan mendadak (shock load) saat sistem berhenti atau berubah arah. menjaga kestabilan dan efisiensi kerja pada motor hidraulik, terutama saat beban berfluktuasi.

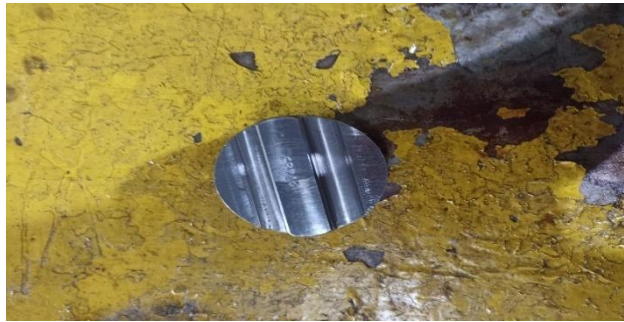
Gambar 2.9 *Connector*

Dalam sistem hidrolik, connector atau fitting *hydraulic* adalah komponen penting yang berfungsi sebagai penghubung antara selang, pipa, dan komponen utama seperti motor Staffa. Motor Staffa sendiri adalah jenis motor *hydraulic* radial piston yang digunakan untuk aplikasi torsi tinggi dan kecepatan rendah. Connector ini memastikan bahwa fluida *hydraulic* dapat mengalir dengan tekanan tinggi tanpa kebocoran, serta menjaga sistem tetap stabil dan efisien.

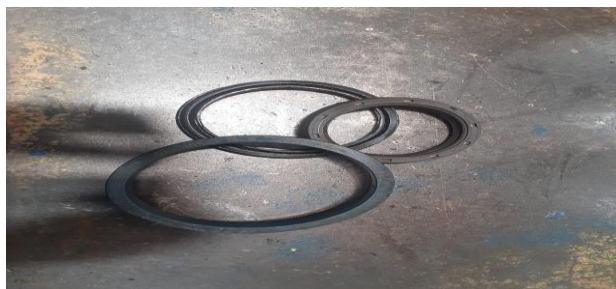
Gambar 2.10 *Oil seal*

Oil seal, atau sering disebut *seal minyak*, adalah komponen berbentuk cincin yang biasanya terbuat dari karet, logam, atau kombinasi keduanya. Komponen ini dipasang di sekitar poros atau bagian yang bergerak dalam mesin untuk mencegah oli atau pelumas keluar dari sistem, serta menghalangi masuknya debu, air, dan partikel asing ke dalam mesin.

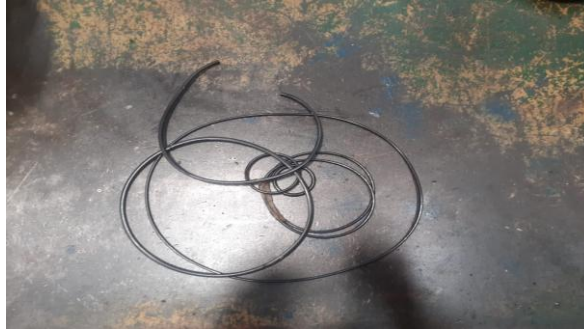
Gambar 2.11 *O ring*

O-ring merupakan seal berbentuk cincin yang biasanya terbuat dari bahan elastomer seperti karet nitril (NBR), silikon, atau fluorokarbon (Viton). Komponen ini dirancang untuk ditempatkan di antara dua permukaan yang saling menekan, sehingga menciptakan segel yang mencegah kebocoran cairan atau gas.

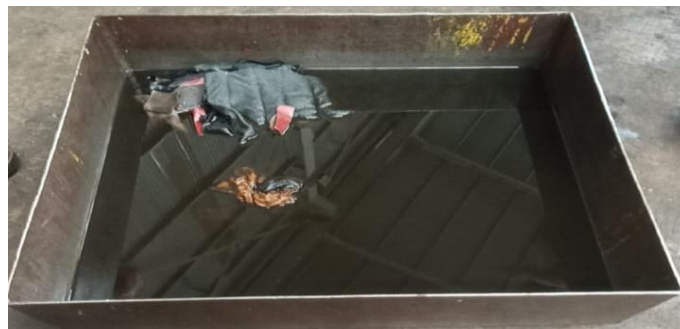
Gambar 3.1 Solar

Berfungsi untuk pembersih permukaan *staffa motor hydraulic* . Selain itu, solar juga digunakan untuk menghilangkan minyak, gemuk, dan kotoran, serta membantu proses pembersihan komponen mesin agar terbebas dari residu pelumas yang dapat mengganggu kinerja saat perakitan atau pemeriksaan.

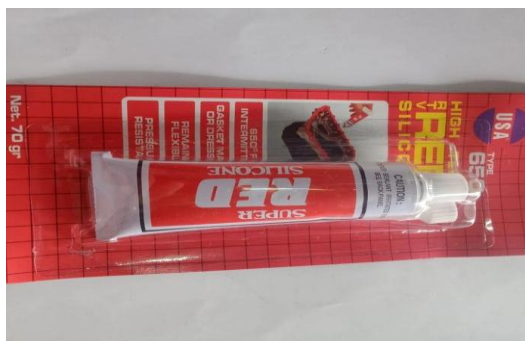
Gambar 3.2 *red silicon*

*red silicone* adalah material elastomer berbasis silikon (silicone rubber) yang diformulasikan khusus dengan pigmen merah serta aditif tahan panas. Secara kimia, material ini tersusun dari polimer polysiloxane, dengan struktur utama berupa ikatan berulang  $\text{-Si-O-Si-}$  (siloksana). Struktur ini memberikan stabilitas termal, fleksibilitas molekuler, serta ketahanan terhadap degradasi lingkungan.

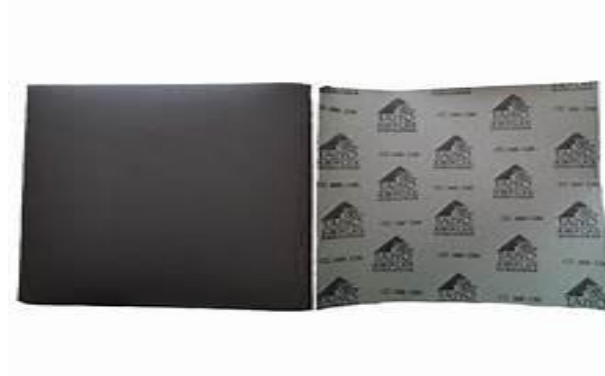
Gambar 3.3 Kertas Pasir

Berfungsi untuk mengaplas atau memoles permukaan piston dan silinder. Selain itu, kertas pasir juga digunakan untuk menghilangkan karat, kotoran, atau sisa material pada permukaan agar mendapatkan hasil akhir yang bersih.

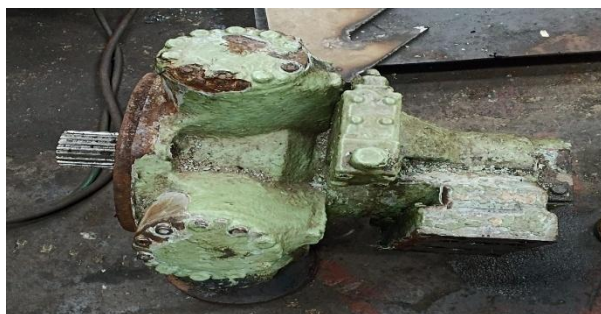
Gambar 3.4 Staffa motor *hydraulic*

Staffa motor *hydraulic* adalah media utama dalam penelitian ini dimana staffa motor hidrolik berfungsi sebagai aktuator utama yang mengubah energi fluida bertekanan menjadi energi mekanik rotasi untuk menggerakkan sistem atau peralatan berat pada industri maritim, konstruksi, maupun manufaktur. Motor jenis ini memiliki efisiensi tinggi dalam menghasilkan torsi besar pada kecepatan rendah (*low-speed high-torque*), sehingga sangat ideal digunakan pada sistem winch, crane, dan penggerak propulsi kapal.

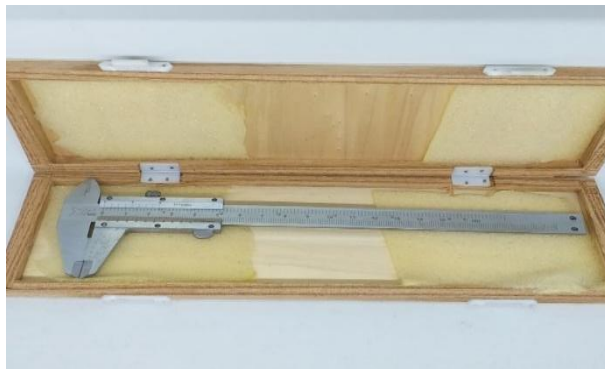
Gambar 3.5 jangka sorong

Jangka sorong (dalam bahasa Inggris disebut Vernier Caliper) adalah alat ukur presisi yang digunakan untuk mengukur panjang, diameter luar, diameter dalam, dan kedalaman suatu benda dengan tingkat ketelitian tinggi, biasanya hingga 0,02 mm atau 0,05 mm tergantung jenisnya. Alat ini terdiri dari dua bagian utama, yaitu rahang tetap dan rahang geser, serta dilengkapi dengan skala utama dan skala nonius (vernier scale) untuk mendapatkan hasil pengukuran yang lebih akurat

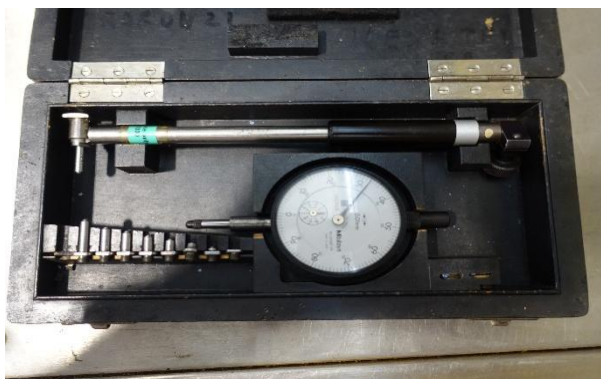
Gambar 3.6 Bor Gauge

Bor gauge adalah alat ukur presisi yang digunakan untuk mengukur diameter dalam (internal diameter) dari lubang silindris, seperti silinder mesin, pipa, atau komponen mekanik lainnya. Bor gauge mampu memberikan hasil pengukuran dengan ketelitian hingga 0,01 mm, tergantung pada jenis dan kualitas alatnya.

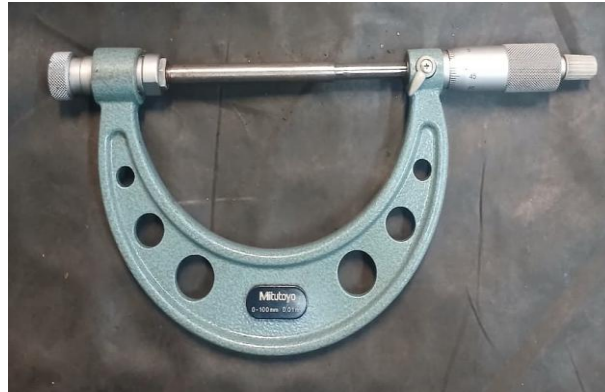
Gambar 3.7 *Micrometer*

*Micrometer* berfungsi digunakan untuk mengukur benda-benda berukuran kecil/tipis, atau yang berbentuk plat dengan tingkat presisi yang cukup tinggi. *Micrometer* sekrup memiliki ketelitian 0,01 mm. Pada penelitian ini *micrometer* digunakan untuk mengukur tebal ring piston

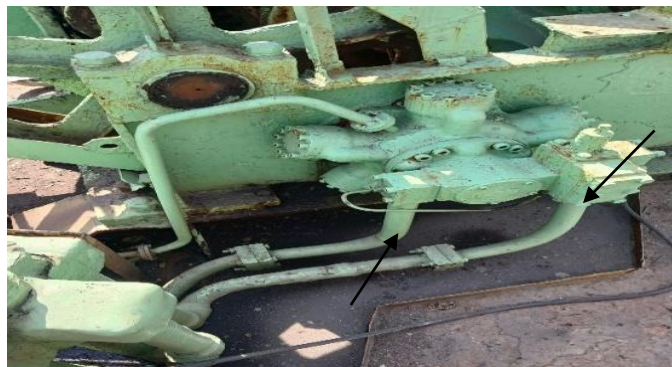
Gambar 4.1 saluran oli inlet dan out let

1. Persiapan alat dan area kerja Sebelum pembongkaran dilakukan, terlebih dahulu menyiapkan alat kerja seperti kunci (L 14,10,8,6), kunci ring, obeng, bor gauge,micro meter,jangka sorong. Area kerja dibersihkan serta disiapkan agar proses pembongkaran berjalan aman dan teratur. Penggunaan alat pelindung diri (APD) seperti sarung tangan dan sepatu keselamatan juga diperlukan.
2. Pelepasan saluran udara dan saluran gas buang Langkah berikutnya yaitu melepas saluran udara masuk (oli inlet), saluran udara keluar (oli outlet), serta baut pondasi yang terhubung pada pondasi atau dudukan Pelepasan dilakukan secara hati-hati agar tidak merusak sambungan atau komponen pendukung lainnya.

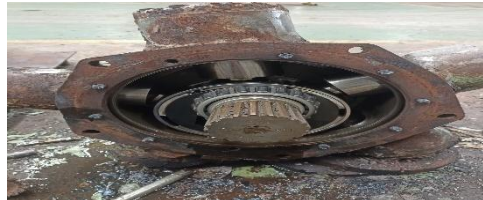
Gambar 4.2 casing staffa motor hydraulic

Setelah staffa motor di pindahkan ke meja kerja, dilakukanlah proses pembongkaran atau overhaul,casing staffa motor *hydraulic* di buka dengan melepas baut pengikat secara bertahap, setelah casing di lepas di lakukan pemeriksaan lebih lanjut pada bagian utama.

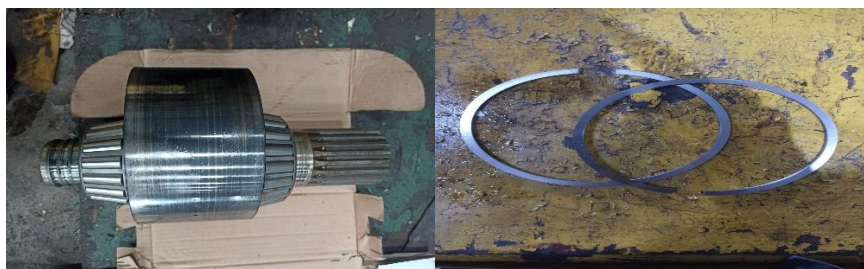
Gambar 4.3 crang shaft dan retaining ring

Pelepasan crangshaft terdisri dari beraing dan retaining ring dilepas secara hati-hati. Komponen ini merupakan bagian utama turbocharger sehingga proses pelepasan harus dilakukan dengan teliti untuk menghindari kerusakan.

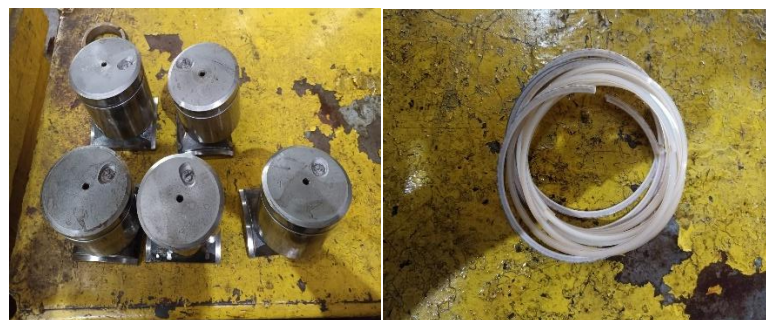
Gambar 4.4 piston dan ring piston

Pelepasan piston dan ring piston di lakukan secara perlahan agar tidak merusak dinding silinder

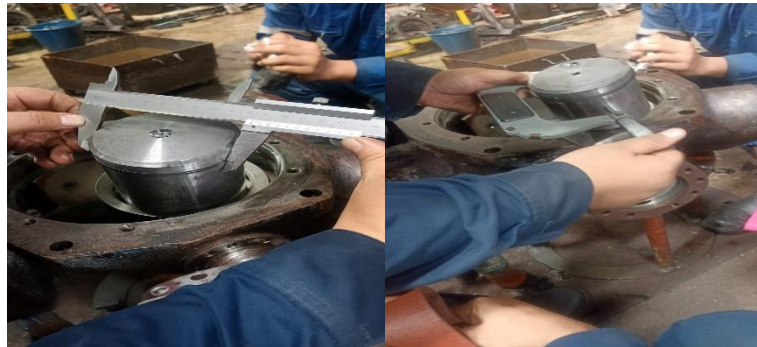
Gambar 4.5 pengukuran piston

melakukan pengukuran dan indentifikasi jenis kerusakan staffa motor hydarulic Pengukuran dimensi dilakukan menggunakan alat ukur presisi tinggi seperti mikrometer luar (outside micrometer) dan dial bore gauge yang telah dikalibrasi. Pengukuran "Sebelum" mengacu pada kondisi komponen saat rusak. Dan untuk memecahkan akar penyebab nya. Parameter yang di ukur meliputi :

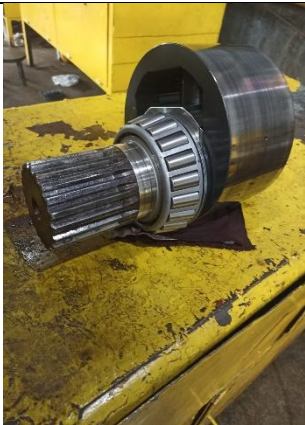
| No | Bukti kerusakan | Penyebab Kerusakan |
|---|---|---|
| 1 | | Undersize, disebabkan karena minyak lumas atau oil film yang kurang, menimbulkan kenaikan suhu yang tinggi sehingga menyebabkan perubahan warna pada permukaan metal. |

Berdasarkan hasil analisis Root Cause Analysis (RCA), diketahui bahwa akar penyebab utama kerusakan Staffa Motor *Hydraulic* adalah menurunnya kualitas sistem pelumasan yang mengakibatkan keausan komponen internal, khususnya pada shaft counter balance, oil seal, dan komponen penyekat lainnya. Oleh karena itu, tindakan perbaikan yang dilakukan harus difokuskan pada pengembalian kondisi komponen ke spesifikasi standar serta pencegahan agar kerusakan tidak terulang kembali.

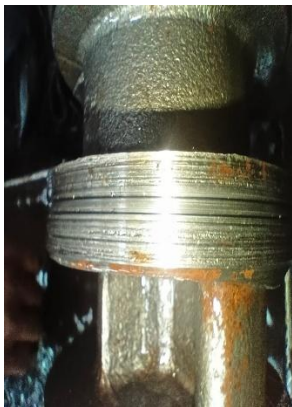
| No | Bukti kerusakan | Penyebab Kerusakan |
|---|---|---|
| 2 | | Undersize, disebabkan karena minyak lumas atau oil film yang kurang, menimbulkan kenaikan suhu yang tinggi sehingga menyebabkan perubahan warna pada permukaan metal. |

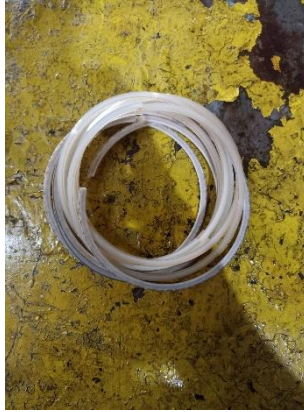
3

aus akibat gesekan  
berlebihan antara ring  
piston berbahan teflon,  
dengan dinding silinder

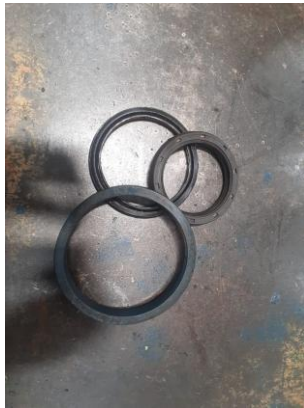
4

Disebabkan karena gesekan  
pada shaft geer yang  
mengakibatkan terjadinya  
kerusakan pada oil seal

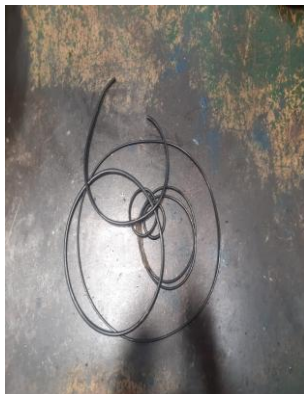
5

Karena faktor dari umur  
pemakayan mengakibatkan  
o-ring mengalai getas atau  
menegras
