## **TUGAS AKHIR**

### **ANALISA PROSES OVERHAUL *TURBOCHARGER* TYPE TD 10 L PADA MESIN DIESEL KAPAL MV.CEMCON**

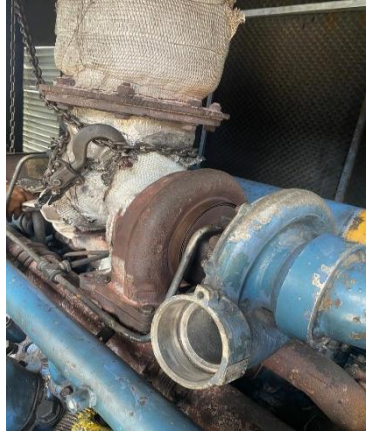
Gambar 2. 1 *Turbocharger* Kapal MV.CEMCON (PT. Waruna Shipyard Indonesia)

TD 10 L merupakan identitas model *turbocharger* yang digunakan oleh pabrikan Mitsubishi untuk membedakan tipe dan spesifikasi *turbocharger*. Huruf TD menunjukkan seri atau keluarga *turbocharger* yang dirancang untuk aplikasi mesin diesel (*Turbo Diesel Series*). Angka 10 menunjukkan ukuran atau kelas *turbocharger* dalam seri tersebut, yang berkaitan dengan dimensi dan kapasitas aliran udara sesuai desain pabrikan. Sementara itu, huruf L merupakan kode varian yang membedakan konfigurasi atau spesifikasi tertentu pada model TD10, seperti desain rumah kompresor (*compressor housing*), rumah turbin (*turbine housing*), atau karakteristik aplikasi mesin. Secara keseluruhan, kode TD10L digunakan sebagai identitas model *turbocharger* yang memiliki spesifikasi teknis tertentu sesuai dengan kebutuhan mesin diesel yang menggunakannya.

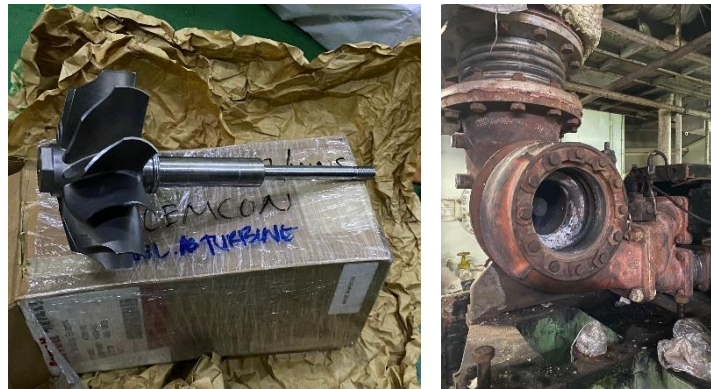
Gambar 2. 5 turbin dan casing turbin (PT. Waruna Shipyard Indonesia)

Turbin pada *turbocharger* tersusun atas *rotor* dan casing. Turbin ini biasa berType sentrifugal dengan casing berbentuk volute mirip seperti casing pompa sentrifugal. Gas buang masuk melalui sisi casing, mengalir mengikuti bentuk "keong" dan masuk ke sudu melalui tepi *rotor*. Selanjutnya gas buang mengalir mengikuti bentuk sudu turbin sekaligus mengalami proses penyerapan energi panas dan tekanan menjadi putaran sudu, dan berakhir ke sisi tengah *rotor* untuk keluar ke sisi *exhaust* (Scribd, 2025).

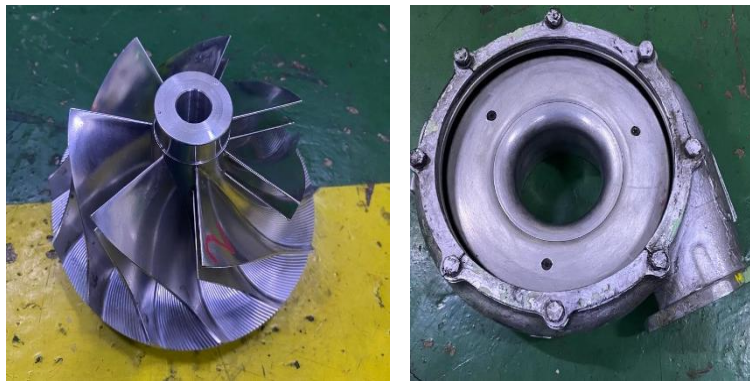
Gambar 2. 6 compresor dan casing compresor (PT. Waruna Shipyard Indonesia)

*Kompresor* pada *turbocharger*, berfungsi untuk mengubah energi mekanis putaran poros *turbocharger* menjadi energi kinetik aliran udara. Kompresor berada pada satu poros dengan turbin, sehingga pada saat gas buang mesin mulai memutar turbin, kompresor juga akan ikut berputar dengan kecepatan putaran yang sama. Energi mekanis yang dihasilkan turbin akan langsung digunakan sebagai tenaga penggerak kompresor. Kompresor *turbocharger* berType sentrifugal dan tersusun atas dua bagian utama yakni sudu-sudu *rotor* dan casing. Pada saat impeller *rotor* kompresor mulai berputar dengan kecepatan tinggi, udara atmosfer akan mulai terhisap dan masuk ke kompresor melalui sisi inlet. Udara ini akan diakselerasi oleh impeller secara *radial* menjauhi poros kompresor. Pada saat udara terakselerasi hingga ke casing kompresor yang juga berfungsi sebagai diffuser, kecepatan aliran udara akan turun dan tekanan statiknya akan meningkat. Peningkatan tekanan udara ini akan diikuti dengan kenaikan temperatur juga. Selanjutnya, udara terkompresi ini dikeluarkan untuk menuju ke *intercooler* (Scribd, 2025).

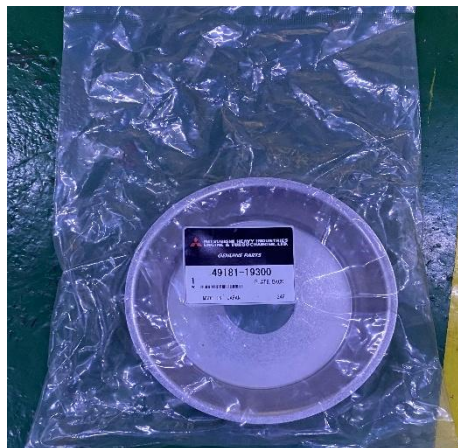
Gambar 2. 8 Plate, Back (PT. Waruna Shipyard Indonesia)

Komponen ini pada *turbocharger* berfungsi sebagai piringan belakang kompresor atau *compressor back plate* yang memiliki peran penting dalam mengatur dan menstabilkan aliran udara di dalam turbo. Bagian ini bekerja dengan mengarahkan udara berkecepatan tinggi yang keluar dari impeller menuju ruang diffuser sehingga energi kecepatan udara dapat dikonversi menjadi tekanan yang lebih tinggi secara efisien. Selain itu, piringan ini juga menjaga jarak presisi antara impeller dan housing kompresor untuk mencegah terjadinya gesekan yang dapat menyebabkan kerusakan mekanis. Komponen ini sekaligus menjadi bagian struktural yang menahan tekanan internal ruang kompresor ketika turbo beroperasi pada putaran tinggi serta berfungsi sebagai penghalang agar pelumas dari ruang *bearing* tidak masuk ke sisi kompresor. Dengan peran tersebut, piringan belakang kompresor ini membantu menjaga efisiensi kerja *turbocharger*, mencegah kontaminasi, serta memperpanjang umur pakai sistem turbo secara keseluruhan.

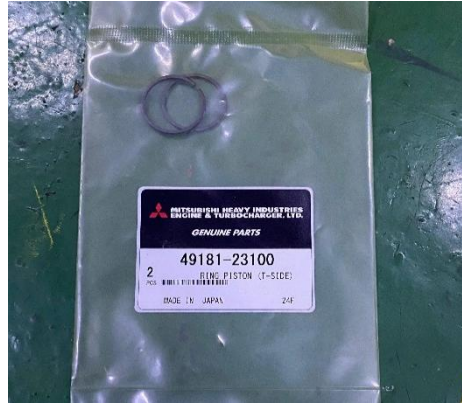
Gambar 2. 9 Ring Piston (PT. Waruna Shipyard Indonesia)

terpisah dari ruang pelumasan internal *turbocharger*. Selain mencegah kontaminasi, ring ini juga membantu menjaga kestabilan putaran poros turbo dengan memastikan tekanan di kedua sisi tetap seimbang. Dengan fungsi tersebut, ring piston (T-side) menjadi komponen penting yang mendukung keandalan, umur pakai, serta performa keseluruhan *turbocharger*.

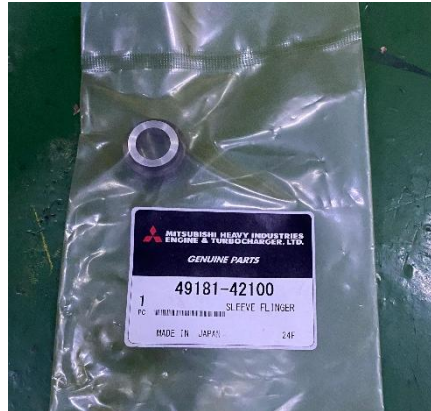
Gambar 2. 10 Sleeve Flinger (PT. Waruna Shipyard Indonesia)

sleeve flinger merupakan bagian kecil namun sangat penting pada *turbocharger*, terutama pada sistem pelumasannya. Sleeve flinger berfungsi untuk membantu mengendalikan aliran pelumas pada area poros dan *bearing* dengan cara memutar pelumas menjauhi ruang kompresor maupun ruang turbin ketika poros turbo berputar dengan kecepatan tinggi. Saat turbo beroperasi, poros dan *bearing* membutuhkan pelumasan berkelanjutan, namun pelumas tidak boleh bocor masuk ke sisi kompresor atau turbin karena dapat menyebabkan asap putih atau hitam, kontaminasi udara masuk, serta penurunan efisiensi turbo. Sleeve flinger bekerja dengan prinsip gaya sentrifugal, yaitu membuang atau menepis pelumas berlebih sehingga hanya jumlah pelumas yang ideal yang tetap berada di area pelumasan. Selain itu, komponen ini membantu menjaga tekanan dalam housing dan mencegah terjadinya oil carry-over yang dapat merusak impeller maupun turbin. Dengan demikian, sleeve flinger berperan menjaga kebersihan ruang turbo, melindungi komponen berputar, dan memastikan *turbocharger* bekerja dengan stabil serta memiliki umur pakai yang lebih panjang.

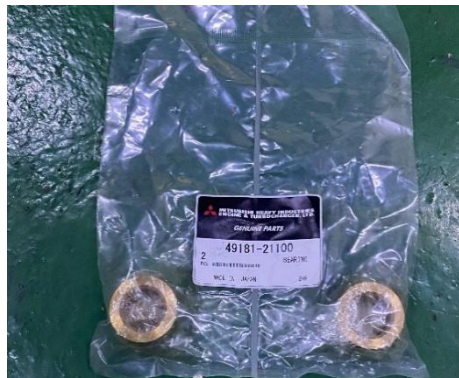
Gambar 2. 11 *Bearing* (PT. Waruna Shipyard Indonesia)

Part ini merupakan *journal bearing* (*bushing bearing*) pada *turbocharger* Mitsubishi, yaitu komponen yang berfungsi sebagaiudukan sekaligus jalur putar bagi poros turbo (*shaft*). *Bearing* jenis ini bekerja dengan prinsip pelumasan hidrodinamis, di mana pelumas yang mengalir di antara permukaan bushing dan poros menciptakan lapisan pelumas tipis yang mampu menahan beban putaran sangat tinggi dari *turbocharger*. *Journal bearing* memastikan poros dapat berputar dengan halus, stabil, dan minim gesekan meskipun turbo bekerja pada kecepatan puluhan hingga ratusan ribu rpm. Selain mengurangi gesekan, komponen ini juga membantu meredam getaran serta menjaga posisi poros agar tetap terpusat sehingga impeller dan turbin dapat berputar tanpa menyentuh housing. Kondisi *journal bearing* yang baik sangat penting karena keausan kecil saja dapat menyebabkan poros menjadi tidak seimbang, pelumas bocor ke sisi kompresor/turbin, hingga kerusakan total *turbocharger*. Oleh karena itu, part ini termasuk komponen vital dalam proses overhaul dan penggantian rutin *turbocharger*.

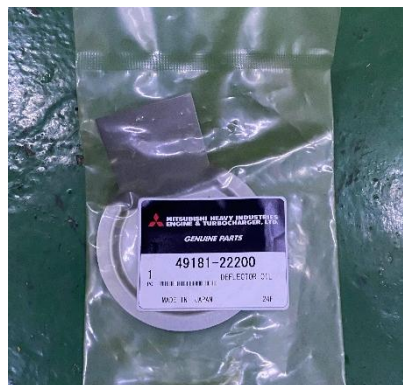
Gambar 2. 12 Deflektor oil (PT. Waruna Shipyard Indonesia)

Part ini, yang dikenal sebagai oil deflector, merupakan komponen penting pada *turbocharger* yang berfungsi mengarahkan, mengontrol, dan mengatur aliran pelumas di dalam bagian central housing. Oil deflector bekerja dengan memastikan bahwa pelumas pelumas yang masuk dapat tersebar secara tepat ke area *bearing* dan *shaft* tanpa menyebabkan kelebihan pelumas yang dapat bocor ke sisi kompresor maupun turbin. Selain itu, komponen ini membantu mencegah turbulensi pelumas berlebih yang dapat mengganggu kestabilan pelumasan pada kecepatan putar turbo yang sangat tinggi. Dengan berperan sebagai penghalang dan pengarah, oil deflector turut menjaga tekanan pelumasan tetap stabil serta mencegah terjadinya kontaminasi pelumas ke ruang gas panas atau udara tekan. Kondisi oil deflector yang baik sangat penting karena kerusakan kecil pada komponen ini dapat menyebabkan pelumas bocor, pelumasan tidak merata, dan berujung pada kerusakan *bearing* maupun *shaft turbocharger*.

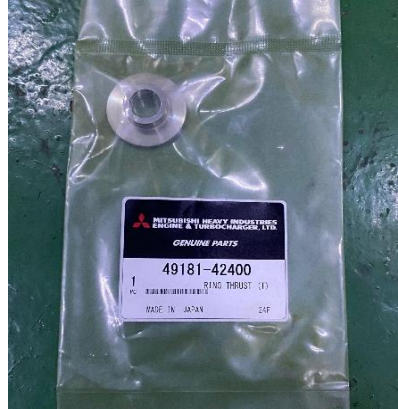
Gambar 2. 13 Ring Trust (PT. Waruna Shipyard Indonesia)

bergeser atau bahkan gagal berputar secara normal, yang pada akhirnya menurunkan efisiensi serta memperbesar risiko kerusakan *turbocharger* secara keseluruhan.

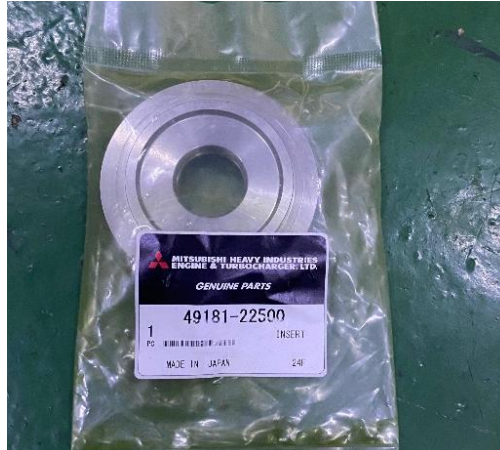
Gambar 2. 14 Insert (PT. Waruna Shipyard Indonesia)

Insert pada *turbocharger* berfungsi sebagai bantalan atauudukan bagi poros *rotor turbocharger*. Komponen ini biasanya terbuat dari material logam khusus yang tahan terhadap sirkulasi dan panas tinggi, sehingga dapat menahan putaran tinggi dari poros serta mendistribusikan beban secara merata.

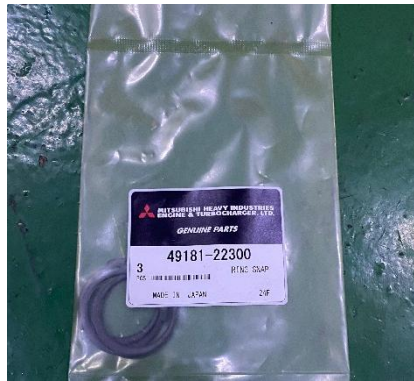
Gambar 2. 15 Snap Ring (PT. Waruna Shipyard Indonesia)

Fungsi Snap Ring pada *turbocharger* sangat penting sebagai pelindung sistem dari kebocoran pelumas dan udara. Snap Ring berperan sebagai segel antara komponen yang berputar (poros *rotor*) dan housing *turbocharger*, sehingga memastikan bahwa pelumas pelumas tidak bocor keluar dan udara atau buangan gas tidak masuk ke dalam ruang pelumasan.

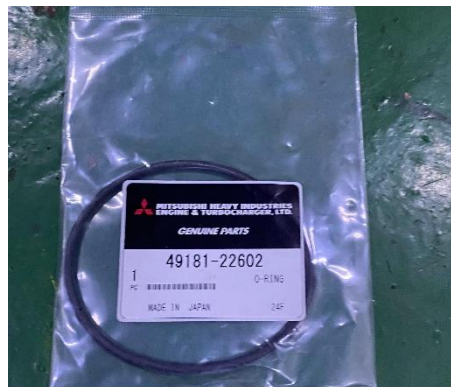
Gambar 2. 16 O-Ring (PT. Waruna Shipyard Indonesia)

Komponen ini berfungsi sebagai penyekat pelumas pada bagian center housing, khususnya di sisi turbin atau kompresor, agar pelumas pelumas tidak bocor masuk ke ruang turbin maupun ruang kompresor. O-Ring menjaga agar tekanan di dalam *bearing housing* tetap stabil serta memastikan pelumas hanya beredar di area yang seharusnya, yaitu bantalan dan poros.

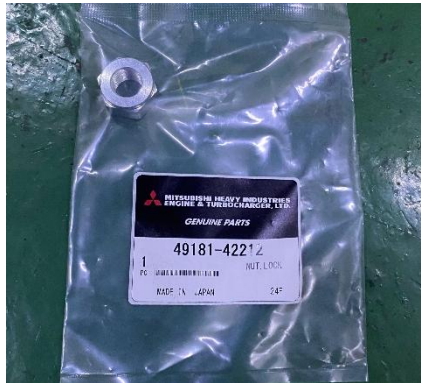
Gambar 2. 17 Nut, Lock (PT. Waruna Shipyard Indonesia)  
k. *Thrust Bearing*

Nut Lock merupakan salah satu komponen penting dalam sistem *turbocharger*, khususnya pada bagian poros turbin-kompresor. Nut Lock berfungsi sebagai pengunci untuk menjaga posisi impeller dan *rotor shaft* tetap stabil pada putaran tinggi. Lock nut dirancang untuk menahan gaya aksial dan *radial* yang terjadi selama proses kerja *turbocharger*.

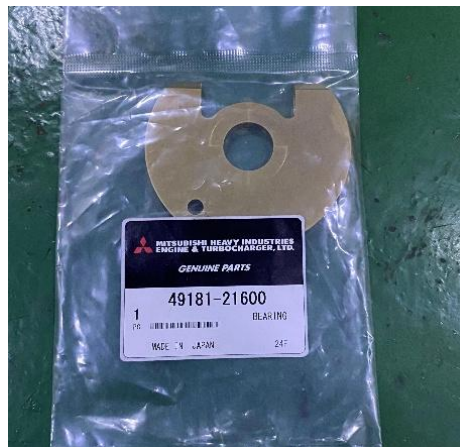
Gambar 2. 18 *Thrust Bearing* (PT. Waruna Shipyard Indonesia)

*Bearing* merupakan komponen utama yang berfungsi untuk menopang poros turbin-kompresor agar dapat berputar dengan kecepatan sangat tinggi dengan gesekan minimal. Pada *turbocharger* Mitsubishi, komponen ini termasuk dalam jenis *thrust bearing* atau *journal bearing*, yang dibuat khusus untuk bekerja dengan sistem *hydrodynamic lubrication*.

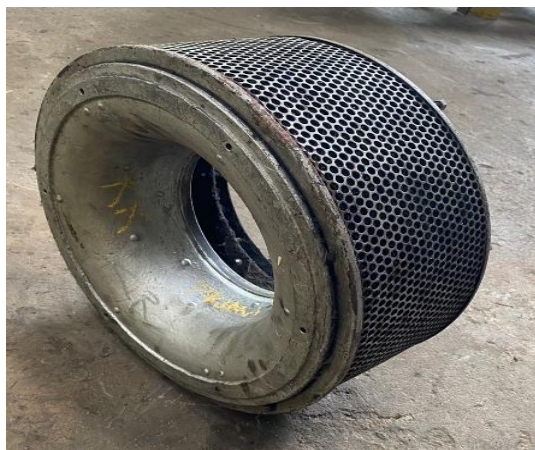
Gambar 2. 19 Air Filter (PT. Waruna Shipyard Indonesia)

Secara keseluruhan, peran filter udara dalam *turbocharger* adalah sebagai penyaring pelindung yang menjaga kestabilan aliran udara bersih dan kualitas udara yang masuk, sehingga *turbocharger* dapat beroperasi pada kecepatan optimal dan mesin dapat menghasilkan energi maksimal dengan konsumsi bahan bakar yang efisien (Dziubak, T., & Karczewski, M. 2022).

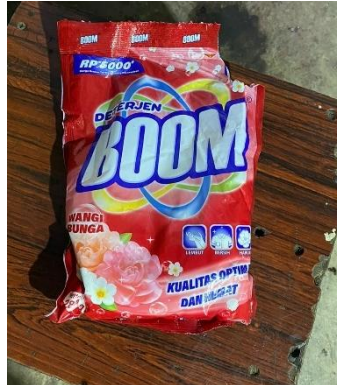
Gambar 3. 1 Deterjen (PT. Waruna Shipyard Indonesia)

Deterjen digunakan sebagai bahan pembersih untuk membantu menghilangkan kotoran, minyak, dan karbon yang menempel pada komponen *turbocharger* saat dilakukan perawatan atau overhaul.

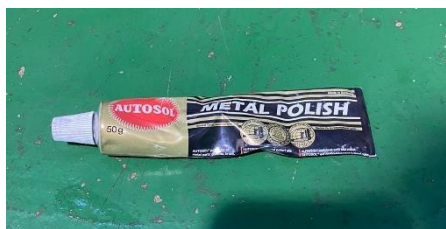
Gambar 3. 2 Metal Ppelumassh (PT. Waruna Shipyard Indonesia)

metal ppelumassh merupakan bahan pembersih dan penghalus yang digunakan untuk memperbaiki kondisi permukaan komponen logam. Penggunaannya sangat penting terutama pada tahap akhir pembersihan (finishing).

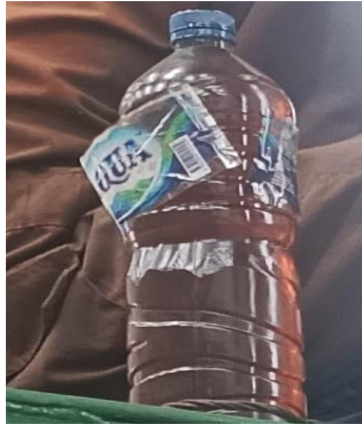
Gambar 3. 3 Solar (PT. Waruna Shipyard Indonesia)

Solar (diesel fuel) sering digunakan sebagai bahan pembersih dalam proses overhaul *turbocharger* karena sifatnya yang mampu melarutkan minyak, karbon ringan, dan kotoran yang menempel pada komponen-komponen *turbocharger*. Solar digunakan sebelum tahap pembersihan lanjutan seperti deterjen atau metal ppelumassh.

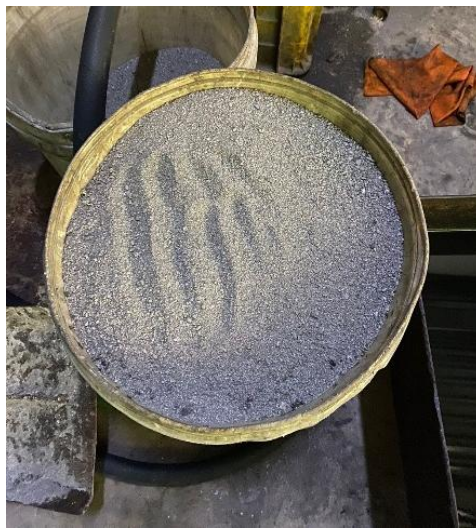
Gambar 3. 4 Pasir (PT. Waruna Shipyard Indonesia)

pasir digunakan sebagai media pembersih pada tahap sandblasting, yaitu teknik penyemprotan pasir bertekanan tinggi untuk membersihkan permukaan komponen *turbocharger*. Penggunaan pasir bertujuan untuk menghilangkan kerak keras, karat, dan kontaminan yang tidak bisa dihilangkan dengan solar, deterjen, maupun metal ppolumassh.

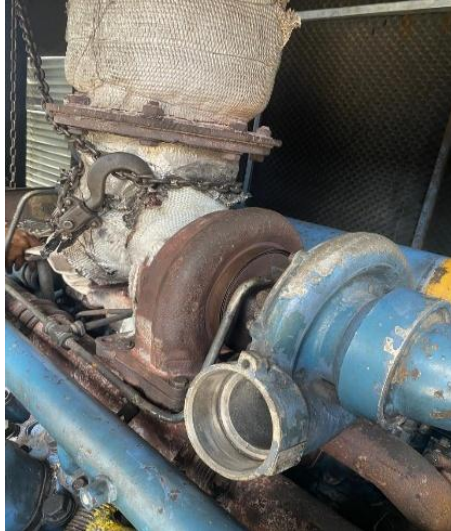
Gambar 3. 5 *Turbocharger* Kapal MV.CEMCON (PT. Waruna Shipyard Indonesia)

*Turbocharger* adalah media utama dalam penelitian ini dimana *Turbocharger* berfungsi untuk meningkatkan tenaga mesin dengan memanfaatkan gas buang untuk memutar turbin, sehingga udara yang masuk ke ruang bakar menjadi lebih banyak dan pembakaran menjadi lebih efisien.

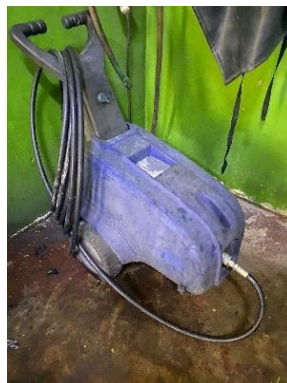
Gambar 3. 6 Water jet (PT. Waruna Shipyard Indonesia)

Water jet adalah teknik pembersihan menggunakan semburan air bertekanan tinggi untuk membersihkan komponen *turbocharger*. Penggunaan water jet di kombinasikan dengan pasir sehingga menjadi sand blasting

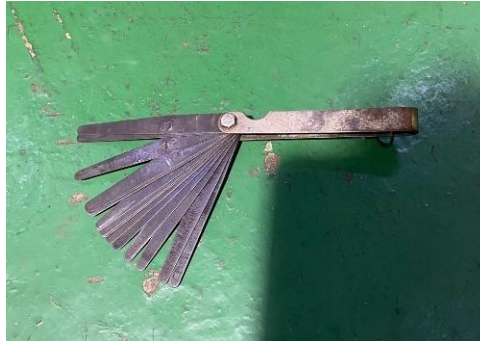
Gambar 3. 7 Puller (PT. Waruna Shipyard Indonesia)

Feeler berfungsi untuk mengukur gap pada comperssor wheel dan turbin wheel

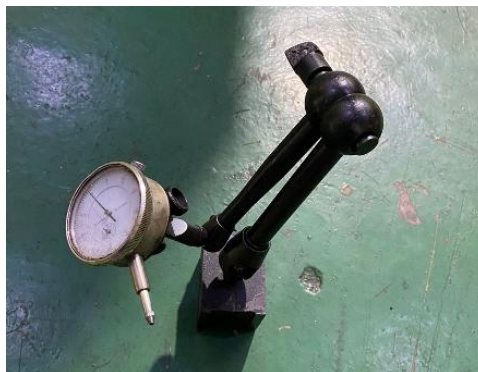
Gambar 3. 8 *Dial* (PT. Waruna Shipyard Indonesia)

*Dial* adalah alat ukur presisi yang digunakan untuk mengukur aksial, kerataan, dan *radial turbocharger*. Karena *turbocharger* berputar dengan kecepatan sangat tinggi (hingga 120.000 – 200.000 rpm), setiap penyimpangan kecil dapat menyebabkan vibrasi, overheating, dan kerusakan.

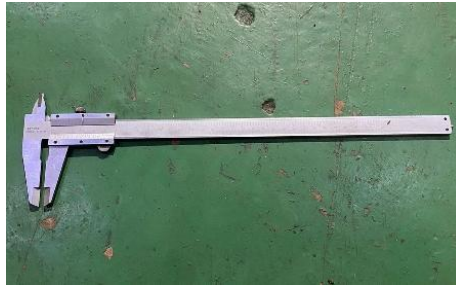
Gambar 3. 9 Sigmat (PT. Waruna Shipyard Indonesia)

Sigmat adalah alat ukur presisi yang digunakan untuk mengukur dimensi linear seperti panjang, diameter dalam, diameter luar, dan kedalaman. Dalam overhaul *turbocharger*, sigmat memiliki peran penting karena turbo terdiri dari komponen berpresisi tinggi yang membutuhkan pengecekan ukuran yang akurat.

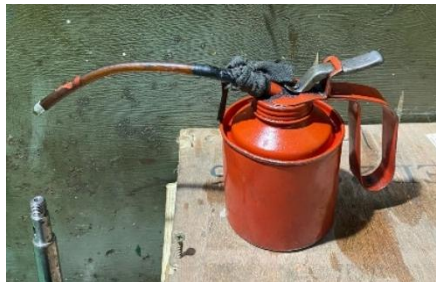
Gambar 3. 10 Oil Gun (PT. Waruna Shipyard Indonesia)

Oil gun adalah alat yang digunakan untuk menyemprotkan pelumas (pelumas) ke bagian-bagian tertentu secara terarah dan terkontrol. Pada proses overhaul *turbocharger*, oil gun memiliki peran penting untuk memastikan komponen terkena pelumas secara rata

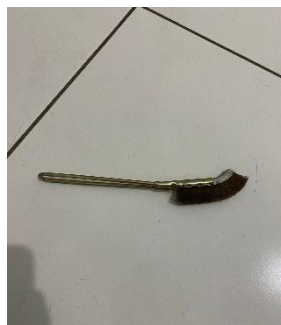
Gambar 3. 11 Sikat (PT. Waruna Shipyard Indonesia)

Sikat (brush) adalah alat manual yang digunakan untuk membersihkan permukaan dan celah pada komponen *turbocharger*. Karena turbo bekerja pada suhu tinggi dan aliran gas berkecepatan tinggi, banyak bagian yang mengalami penumpukan karbon, pelumas mengeras, dan debu logam.

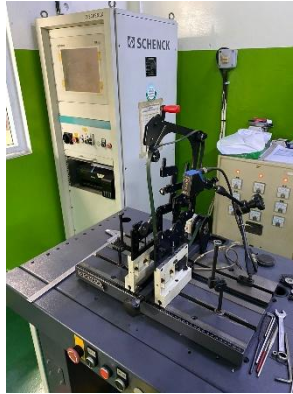
Gambar 3. 12 Mesin Ballancing (PT. Waruna Shipyard Indonesia)

Mesin balancing (balancing machine) adalah alat khusus untuk menyeimbangkan *rotor turbocharger*, yang terdiri dari *shaft*, *compressor wheel*, dan *turbine wheel*. Karena *turbocharger* berputar dengan kecepatan sangat tinggi (bahkan mencapai 120.000–200.000 rpm), ketidakseimbangan sekecil apa pun dapat menimbulkan getaran yang merusak.

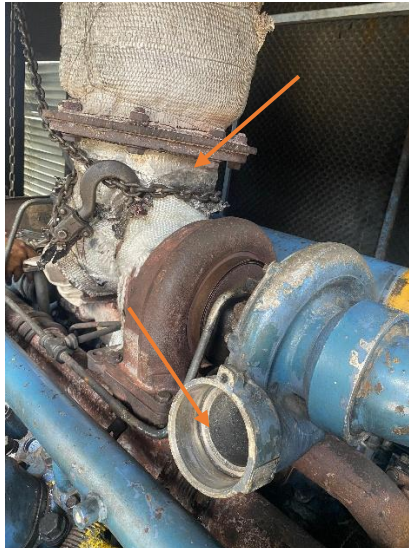
Gambar 4. 1 saluran udara dan gas buang

Langkah berikutnya yaitu melepas saluran udara masuk (air inlet), saluran udara keluar (air outlet), serta saluran gas buang yang terhubung pada *turbocharger*. Pelepasan dilakukan secara hati-hati agar tidak merusak sambungan atau komponen pendukung lainnya.

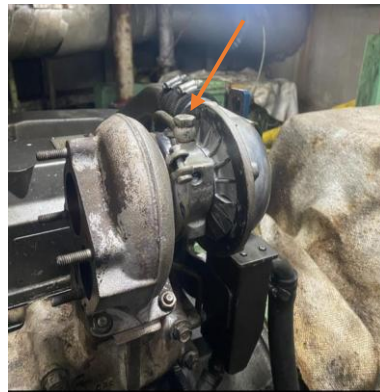
Gambar 4. 2 sistem pelumasan

Pipa suplai pelumas dan pipa pengembalian pelumas dilepas dari *turbocharger*. Pelumas yang masih berada di dalam sistem ditampung untuk mencegah pencemaran dan menjaga kebersihan area kerja.

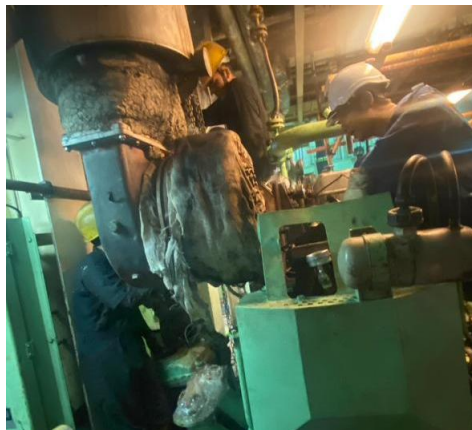
Gambar 4. 3 pelepasan *turbocharger*

*Turbocharger* dilepas dari dudukannya dengan membuka baut pengikat pada manifold atauudukan mesin. Setelah terlepas, *turbocharger* dipindahkan ke meja kerja untuk dilakukan pembongkaran lebih lanjut.

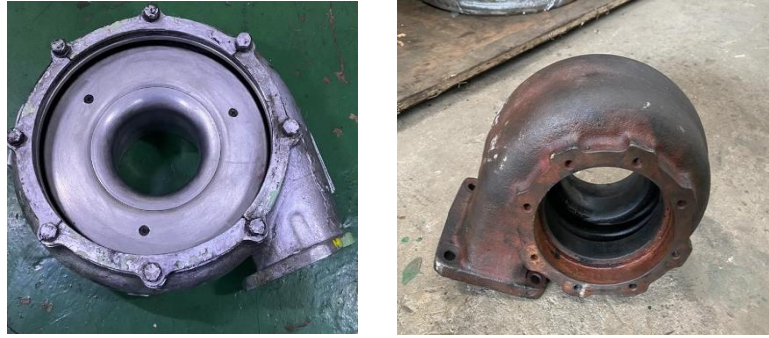
Gambar 4. 4 casing kompresor dan turbin

Casing kompresor dan casing turbin dibuka dengan melepas baut pengikat secara bertahap. Setelah casing terlepas, dilakukan pemeriksaan awal terhadap kondisi bagian dalam *turbocharger*.

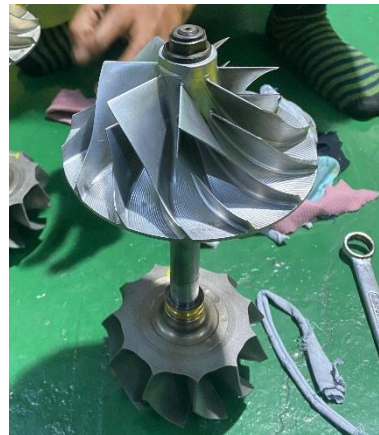
Gambar 4. 5 rotor dan poros *turbocharger*

*Rotor* yang terdiri dari roda kompresor, poros, dan roda turbin dilepas secara hati-hati. Komponen ini merupakan bagian utama *turbocharger* sehingga proses pelepasan harus dilakukan dengan teliti untuk menghindari kerusakan.

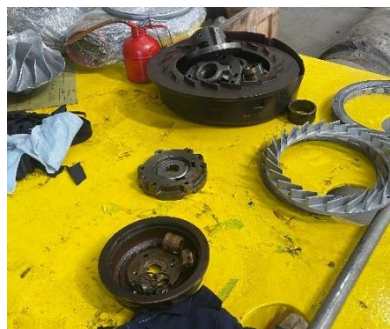
Gambar 4. 6 bearing

Bantalan (*bearing*) dan seal *turbocharger* dilepas untuk dilakukan pemeriksaan terhadap tingkat keausan, goresan, atau kerusakan lainnya yang dapat mempengaruhi kinerja *turbocharger*.

Berdasarkan hasil pemeriksaan dan pengamatan, ditemukan beberapa jenis kerusakan yang sering terjadi pada *turbocharger*. Kerusakan yang paling dominan yaitu keausan bantalan (*bearing wear*) akibat pelumasan yang kurang optimal. Keausan ini menyebabkan poros *turbocharger* menjadi tidak stabil dan menimbulkan getaran saat beroperasi.

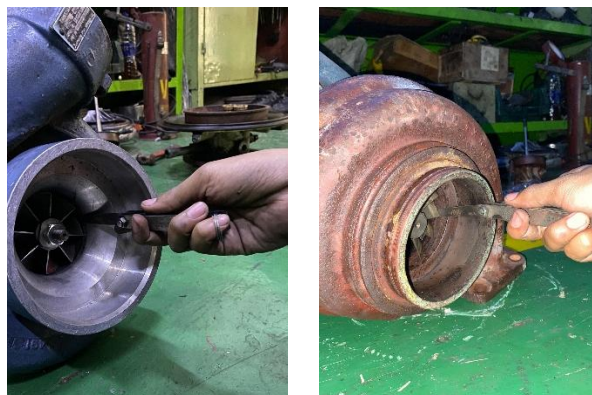
a. Pengukuran menggunakan feeler guage

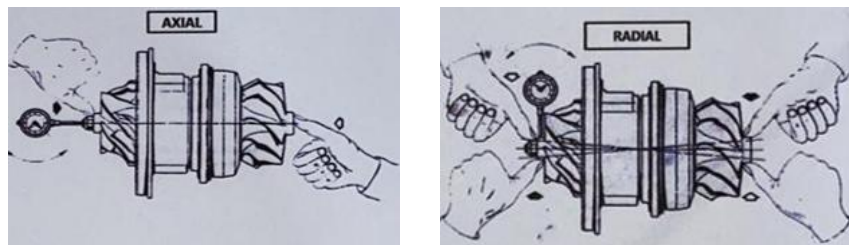
a. Pengukuran menggunakan *dial*

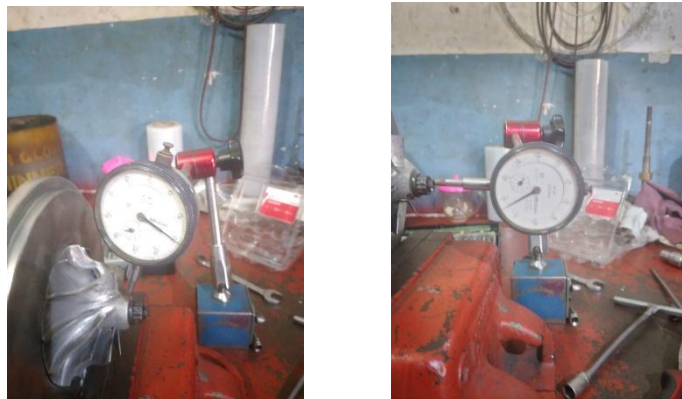
b. Pengukuran menggunakan *dial*

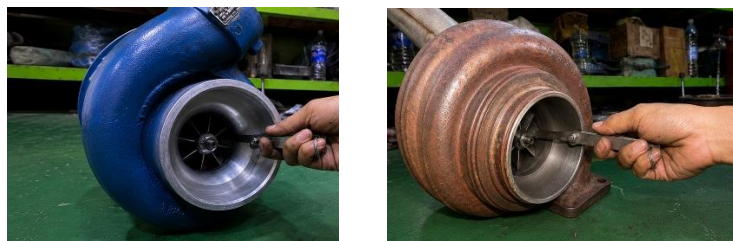
Gambar 4. 9 Pengukuran menggunakan feeler guage sesudah di rekondisi

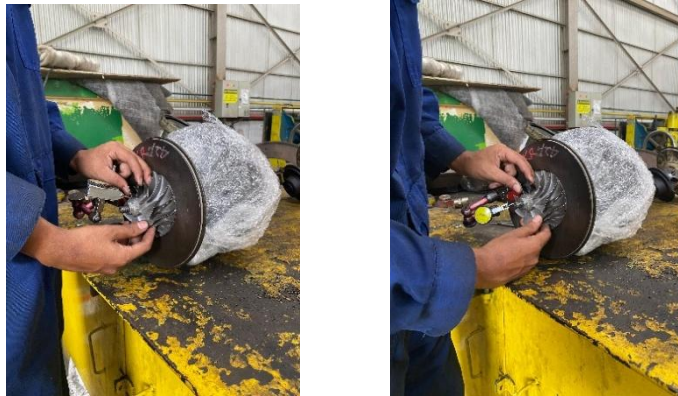
Gambar 4. 10 Hasil pengukuran menggunakan *dial* sesudah maintenance

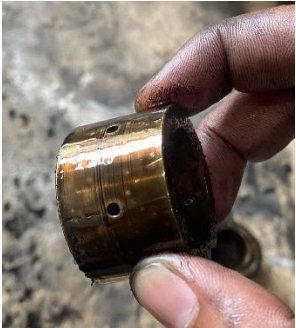
| No | Nama Item | Gambar | Penyebab Kerusakan |
|---|---|---|---|
| 2 | Bearing | | Kerusakan terjadi di sebabkan kontaminasi pelumas yang sudah lama tidak di ganti. Sehingga menjadi kotor dan melukai <i>bearing</i> . |
