**TUGAS AKHIR**  
**ANALISIS PENYEBAB KEBOCORAN PADA**  
**AXLE BOBCAT S450**

### **“ANALISIS PENYEBAB KEBOCORAN PADA AXLE BOBCAT S450”**

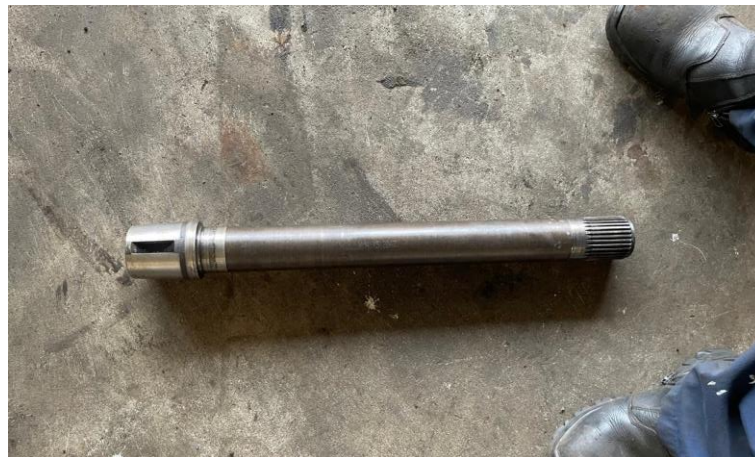
Gambar 2. 1 Axle (*Cont'd*)

Axle atau poros merupakan komponen mekanis berupa poros sentral yang berfungsi sebagai penopang dan penghubung roda pada kendaraan, baik pada sistem roda tunggal maupun ganda, serta menjadi media utama dalam mentransmisikan momen gaya dari sistem penggerak ke roda. Secara struktural, axle dapat menghantarkan beban vertikal kendaraan, memikul lentur serta torsi yang terjadi selama operasi kendaraan, sehingga desainnya harus mempertimbangkan faktor beban dan kekuatan material untuk mencegah kegagalan mekanis. Dalam konteks kendaraan bermotor berat dan kinerja struktur sumbu, axle tidak hanya berfungsi sebagai elemen rotasi tetapi juga sebagai elemen beban utama yang mempengaruhi distribusi gaya pada sasis dan permukaan jalan. Definisi ini sesuai dengan kajian dasar poros roda dalam literatur teknik kendaraan dan komponen mesin, yang menjelaskan bahwa axle merupakan shaft pusat yang mendukung roda dan memungkinkan pergerakan rotasi roda bersama atau terhadap poros, tergantung pada desainnya.

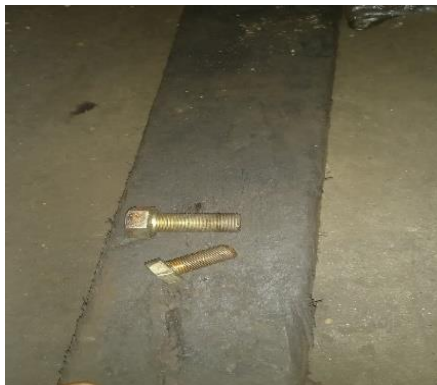
Gambar 2. 2 *Bolt (Baut)*

*Bolt* Merupakan Salah Satu Jenis *Fastener* Mekanis Berulir Yang Terdiri Dari Batang Silinder Dengan Ulir Eksternal Dan Kepala Di Salah Satu Ujungnya, Dirancang Untuk Menyatukan Dua Atau Lebih Komponen Struktural Melalui Gaya Penjepit Ketika Dikencangkan Bersama Dengan Mur (*Nut*) Yang Memiliki Ulir Internal Yang Sesuai; Sambungan Baut Menghasilkan Gaya Jepit Yang Efektif Dalam Menahan Beban Aksial Dan Geser, Serta Memungkinkan Perakitan Dan Pembongkaran Komponen Tanpa Merusak Bagian Yang Disambung.

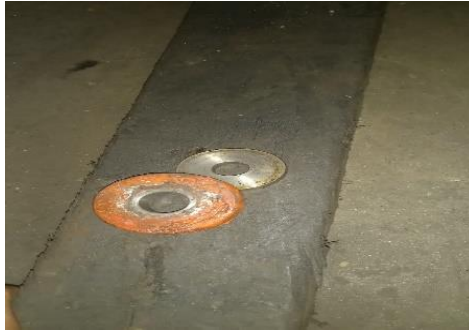
Gambar 2. 3 Washer (Ring)

Ring merujuk pada komponen fastener berbentuk cincin yang dirancang untuk menahan posisi komponen lain secara aksial pada poros atau rongga. komponen ini umumnya terbuat dari bahan logam elastis seperti baja karbon atau baja tahan korosi sehingga mampu memberikan gaya radial yang stabil

untuk mencegah pergerakan aksial bagian-bagian seperti roda gigi, bantalan, atau elemen sambungan lainnya selama operasi mesin berlangsung.

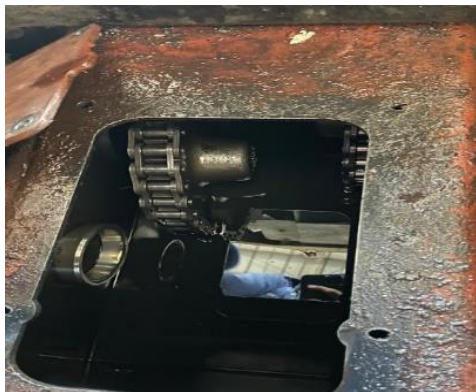
Gambar 2. 4 Sprocket

*Sprocket Axle* (roda bergigi penggerak rantai) yang terpasang pada poros (*axle*) sehingga memungkinkan terjadinya pemindahan tenaga putar dari sumber penggerak menuju sistem penerus tenaga melalui interaksi antara gigi sprocket dengan tautan rantai, sekaligus poros itu sendiri berfungsi sebagai dukungan struktural dan elemen rotasi yang menyalurkan torsi ke bagian mesin berikutnya.

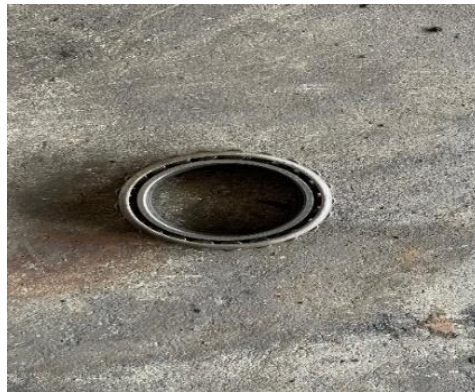
Gambar 2. 5 *Bearing Axle*

*Bearing* adalah elemen mesin yang berfungsi untuk menopang dan membatasi gerak relatif antara dua komponen mekanik, khususnya antara poros (*shaft*) yang berputar dan rumah (*housing*) yang diam, dengan tujuan utama mengurangi gesekan dan keausan sehingga memungkinkan pergerakan rotasi atau linier yang halus dan efisien dalam sistem mekanik; komponen ini bekerja

melalui pemisahan permukaan kontak oleh pelumasan atau elemen bergulir sehingga gaya gesek dapat diminimalkan.

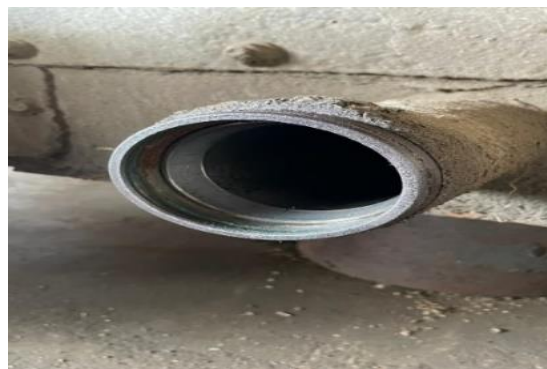
Gambar 2. 6 *Cup Bearing*

*Cup* merupakan jenis *rolling-element bearing* yang terdiri dari dua elemen utama *cup* (cincin luar/outer ring) dan *cone* (cincin dalam/inner ring) beserta elemen rol yang berbentuk tirus yang secara geometris memiliki permukaan balapan berbentuk kerucut sehingga garis sumbu elemen-elemen rolnya bertemu pada satu titik pada poros bantalan.

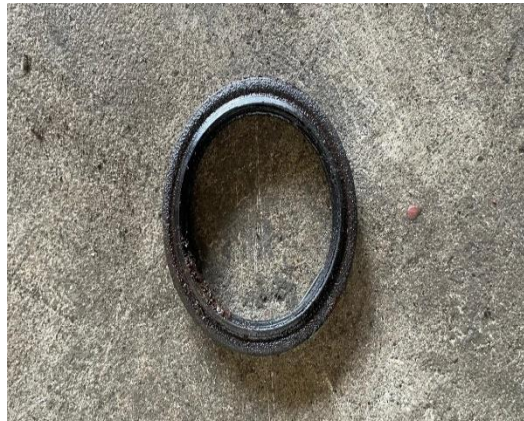
Gambar 2. 7 *Seal Shaft*

*Seal shaft* atau oli *seal* adalah komponen mekanis yang dirancang untuk menghambat aliran fluida (seperti minyak, pelumas, atau cairan proses) di sepanjang poros yang berputar dalam suatu mesin atau sistem transmisi, sehingga mencegah kebocoran ke lingkungan luar dan masuknya kontaminan yang dapat merusak komponen internal seperti *bearings* atau sistem gearbox.

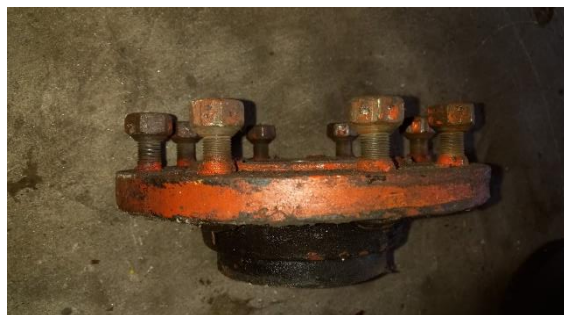
Gambar 2. 8 *Bolt Wheel*

*Bolt Wheel* merupakan komponen mekanis *fastener* berulir yang dirancang untuk mengamankan roda terhadap hub atau pelek kendaraan melalui sambungan tumpu langsung pada hub roda, sehingga memastikan hubungan struktural yang kuat antara roda dan sumbu kendaraan serta memindahkan gaya-gaya dinamis seperti torsi, gaya geser, dan beban radial selama operasi kendaraan.

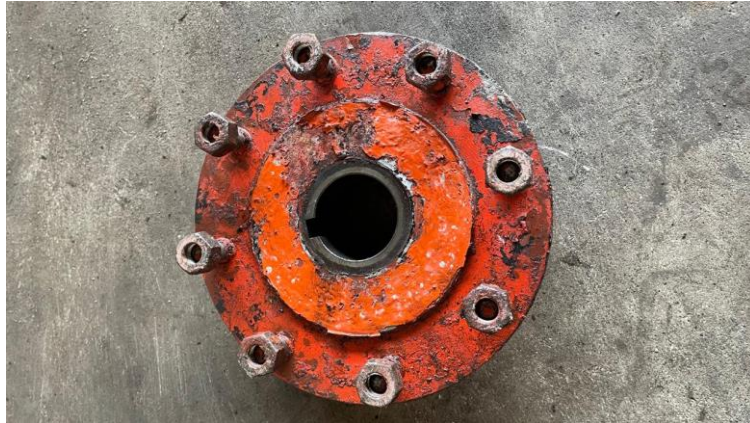
Gambar 2. 9 *Hub Wheel*

*Hub Wheel* berfungsi sebagai komponen kunci dalam mentransmisikan torsi mesin melalui sistem transmisi ke roda-roda, sekaligus mendukung beban struktural yang dialami selama operasi beban berat. komponen ini bukan hanya menjadi titik tumpu mekanis roda tetapi juga berperan dalam distribusi beban radial dan torsi melalui mekanisme pengurangan kecepatan internal seperti gigi planet dan diferensial pada *drive axle*.

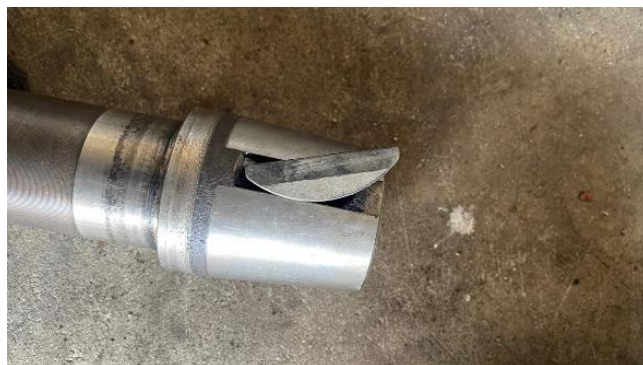
Gambar 2. 10 Key (Spi pengunci)  
Sumber : PT. Waruna Shipyard Indonesia

*Key* (spi) merupakan elemen mekanis yang berfungsi sebagai sambungan torsi antara poros (*shaft*) dan komponen yang dipasang di atasnya (seperti gear, pulley, atau hub), dengan tujuan mentransmisikan momen gaya (*torque*) secara efisien tanpa tergelincir.

*Key* berbentuk batang kecil yang masuk ke dalam alur (*keyway*) pada poros dan alur pasangan di komponen, sehingga momen torsi dapat ditransfer melalui kontak geser antar permukaan alur *key*.

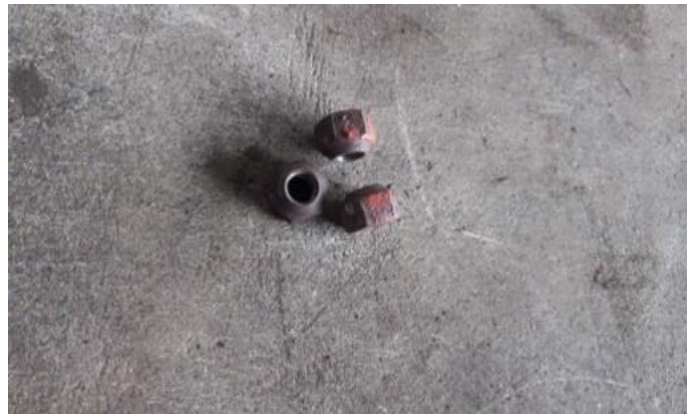
Gambar 2. 11 Mur roda  
Sumber : PT. Waruna Shipyard Indonesia

Mur roda (*wheel nut*) adalah komponen *fastener* mekanis berulir yang dirancang secara khusus untuk mengamankan roda kendaraan pada stud atau poros hub melalui gaya penjepit yang memadai, sehingga roda dapat menahan beban radial, lentur, dan momen torsi yang timbul selama operasi kendaraan tanpa terjadi pelonggaran atau pelepasan komponen roda dari axle.

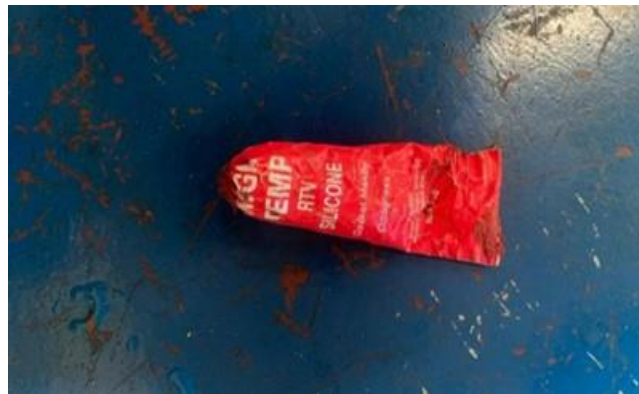
Gambar 3. 1 Lem Silikon Red

Silikon adalah bahan sealant yang digunakan untuk menempelkan packing ke komponen dan untuk menutup celah-celah kecil yang berpotensi mengalami kebocoran oli pada Axle bobcat

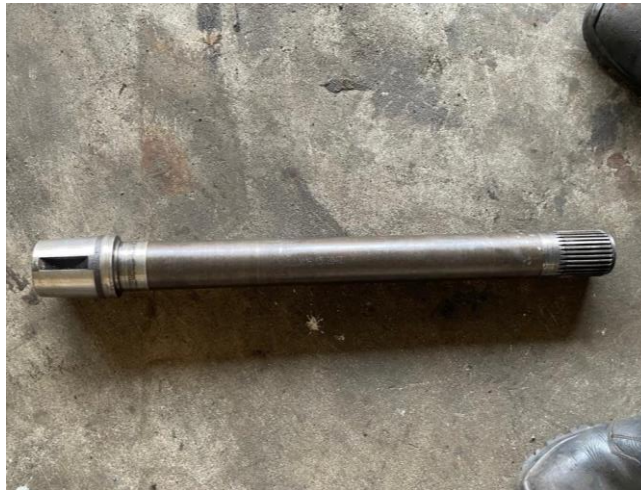
Gambar 3. 3 Axle

Axle dalam penelitian ini berfungsi sebagai objek utama untuk mengkaji penyebab kebocoran pada roda bobcat yang dimana kebocoran mengurangi efesiensi. Axle berperan penting dalam mengerakkan roda dan 1uplai oli pelumas dengan tekanan dan volume tertentu ke berbagai komponen kritis mesin seperti bearing dan crankshaft, sehingga menjaga kinerja dan mencegah kerusakan.

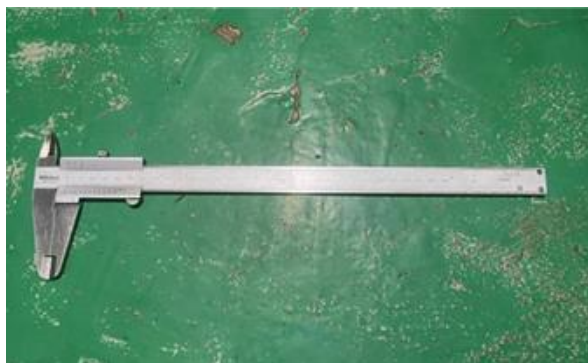
Gambar 3. 4 Jangka Sorong

Jangka sorong (dalam bahasa Inggris disebut Vernier Caliper) adalah alat ukur presisi yang digunakan untuk mengukur panjang, diameter luar, diameter dalam, dan kedalaman suatu benda dengan tingkat ketelitian tinggi, biasanya hingga 0,02 mm atau 0,05 mm tergantung jenisnya. Alat ini terdiri dari dua bagian utama, yaitu rahang tetap dan rahang geser, serta dilengkapi dengan skala utama dan skala nonius (vernier scale) untuk mendapatkan hasil pengukuran yang lebih akurat.

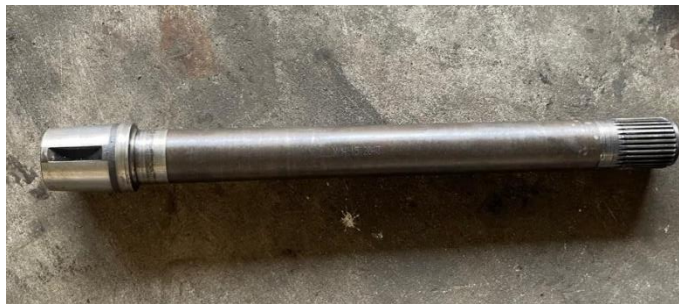
Gambar 3. 5 Shaft Axle

Rancangan alat penelitian ini dibuat untuk menjelaskan bentuk, fungsi, dan cara pengukuran pada komponen Axle Bobcat menggunakan alat ukur jangka sorong. Pada gambar ditunjukkan *Shaft Axle Bobcat* yang menjadi Objek Penelitian.

Pengukuran ini bertujuan untuk memastikan keseragaman ketebalan dan mendeteksi adanya keausan atau ketidakseimbangan pada permukaan *Shaft Axle Bobcat*. Hasil pengukuran ini menjadi dasar dalam proses analisis kondisi komponen serta penentuan langkah dan rekomendasi perawatan atau perbaikan selanjutnya.

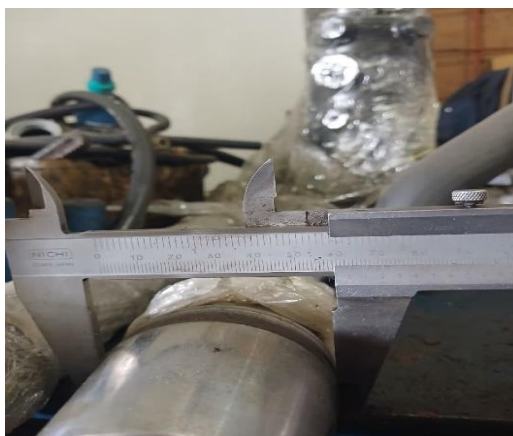
Gambar 3. 6 Axle diukur

Pengukuran yang dilakukan menggunakan alat ukur jangka sorong adalah bagian yang menahan oli, seperti oli seal pada *shaft axle* tersebut. Setelah terukur barulah diketahui bahwa *Shaft Axle* tersebut bukan hanya mengalami kerusakan pada oli seal yang menyebabkan kebocoran tetapi juga pada *Shaft Axle* tersebut yang sudah terkikis bagian *Shaft* tempat oli seal tersebut.

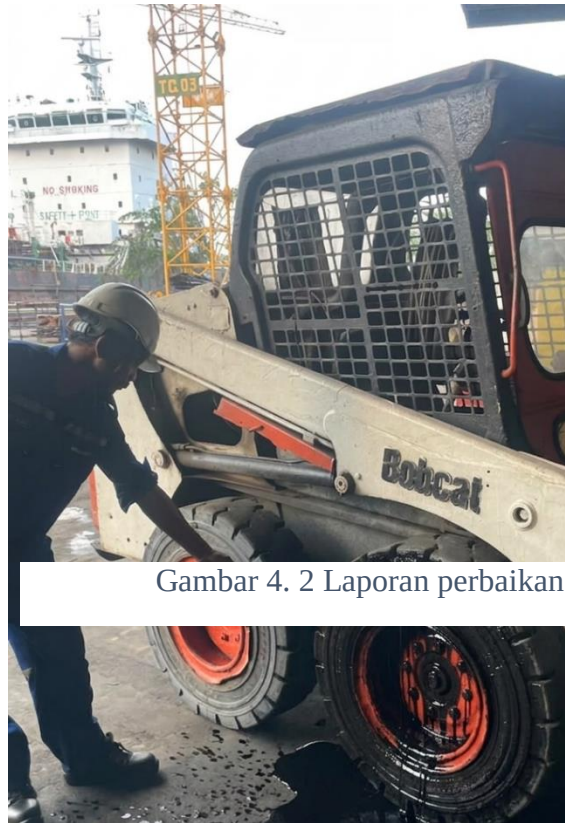
Gambar 4. 2 Operator menunjukan Lokasi Kebocoran

Operator membuat laporan perbaikan unit dan operator akan menunjukan lokasi kebocoran pada unit untuk di tinjak lanjuti oleh mekanik agar tidak terjadi Downtime dan kerusakan komponen lainnya pada shaft Axle Bobcat. Dengan di tunjukannya lokasi kebocoran oleh operator mekanik akan mengetahui dari manakah asal oli tersebut dan jenis oli apa yang bocor tersebut, tetapi juga dilakukannya pembersihan di area yang terjadi kebocoran sehingga nampak dengan jelas daerah yang bocor tersebut dan bagaimana keadaannya saat di lihat dari luar.

Berikut Gambar lokasi kebocoran unit dan Laporan perbaikan untuk di tinjak lanjuti oleh Tim mekanik agar tidak terjadi Downtime dan kerusakan komponen lainnya pada shaft Axle Bobcat.

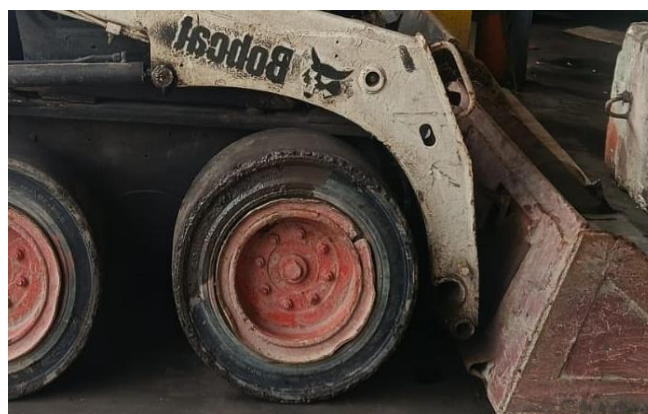
Gambar 4. 3 Roda Sisi Kanan Bobcat

Dilakukannya identifikasi secara visual terjadinya kebocoran oli pada sisi kanan roda bobcat, yang menyebabkan penurunan performa unit dan bisa menyebabkan incident.

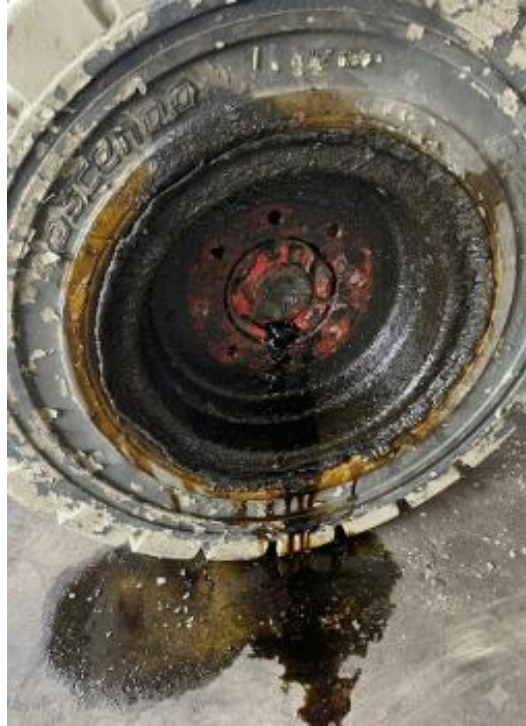
Gambar 4. 4 Roda Bobcat Yang Terkena Oli

Oli yang bocor berupa chaincase oil yang Dimana oli ini berfungsi untuk melumasi chain poros shaft axle, sehingga akan dilakukan pembongkaran dan pemeriksaan komponen pada shaft axle tersebut.

Kebocoran menyebabkan volume oli berkurang sehingga pelumasan Bearing menjadi tidak optimal dan meningkatkan gesekan antar komponen. Untuk Bobcat S450, spesifikasi oli chaincase (final drive transmission/chaincase) adalah:

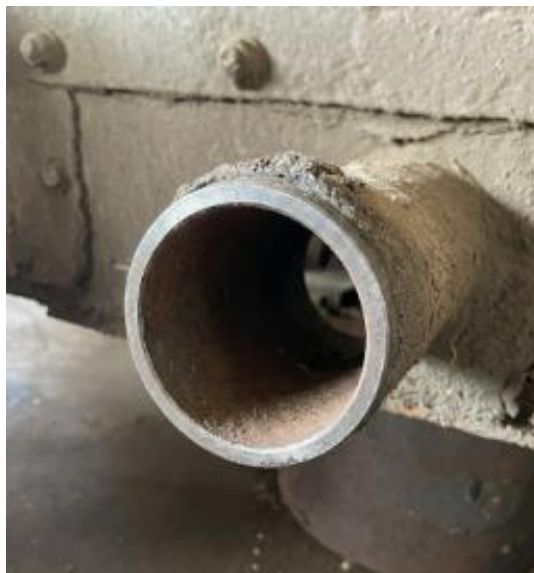
Gambar 4. 5 Housing axle

Pengecekan terhadap housing agar tidak terjadinya kebocoran dengan cara melihat kondisinya secara langsung apakah terjadinya keretakan pada housing atau tidak. Jika terjadinya keretakan makan housing tersebut akan di las sehingga tidak adanya kebocoran lagi pada housing tersebut.

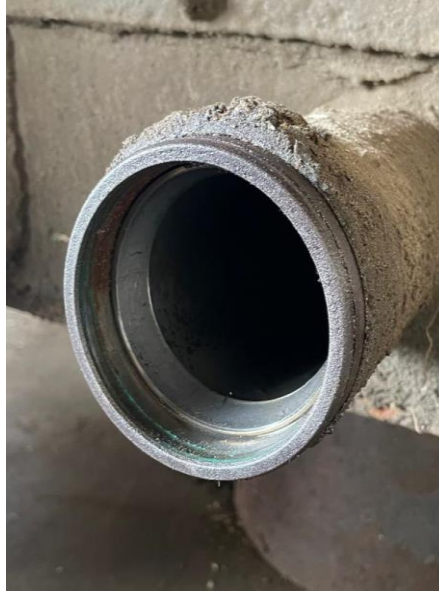
Gambar 4. 6 Cover/plug

Pengecekan terhadap komponen sangatlah penting apalagi komponen cover/plug yang dimana komponen ini berfungsi untuk rumah lahar, yang dimana kinerjanya akan berkurang jika cove/plug tersebut mengalami keausan seperti cekung, maupun keretakan. Fungsi Cover/plug Perlindungan dari Kontaminasi Luar: Mencegah masuknya debu, air, kotoran, atau benda asing ke dalam rongga internal mesin, port listrik, atau komponen presisi seperti *bearing*.

1. Rembesan Pelumas (*Grease Leak*): Terlihat lelehan pelumas atau gemuk keluar dari bagian tengah *hub* roda dan menempel di velg.
2. Tutup Penyok, Retak, atau Longgar: Fisik cover plug terlihat rusak secara visual atau mudah terlepas dari dudukannya akibat benturan/umur pakai.
3. Penumpukan Debu dan Kotoran Berlebih: Adanya kerak hitam bertepung di sekitar tutup, menandakan pelumas bercampur dengan debu jalanan.
4. Timbul Karat di Bagian Dalam: Mur pengunci *axle* di balik tutup mulai berkarat karena air berhasil menerobos masuk melalui celah *seal* cover plug yang rusak.

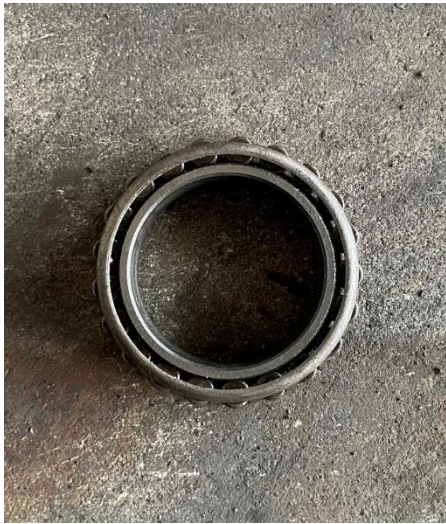
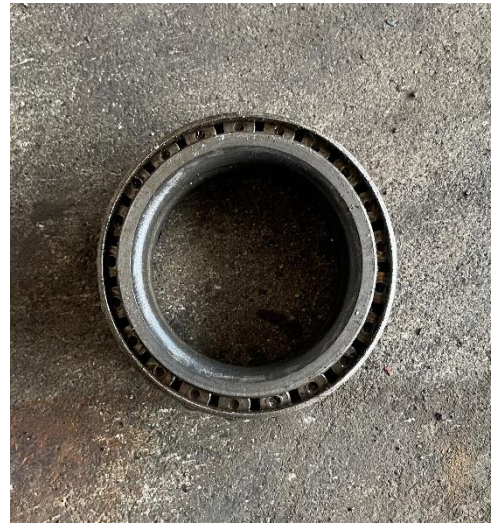
Gambar 4. 7 *Bearing* Gambar 4.8 *Bearing* belakang

Bearing Berfungsi Menopang Beban Kendaraan: Menahan beban berat kendaraan secara vertikal sekaligus menahan gaya samping (*lateral load*) saat kendaraan berbelok. Setelah dilakukannya pengecekan Cover/plug akan dilakukan pengecekan terhadap komponen lainnya yaitu bearing Cover/plug tersebut, pengecekan ini dilakukan agar memastikan bagaimana keadaan bearing tersebut. Penumpukan Debu dan Kotoran Berlebih: Adanya kerak hitam bertepung di sekitar tutup, menandakan pelumas bercampur dengan debu jalanan. Timbul Karat di Bagian Dalam: Mur pengunci *axle* di balik tutup mulai berkarat karena air berhasil menerobos masuk melalui celah *seal* cover plug yang rusak.

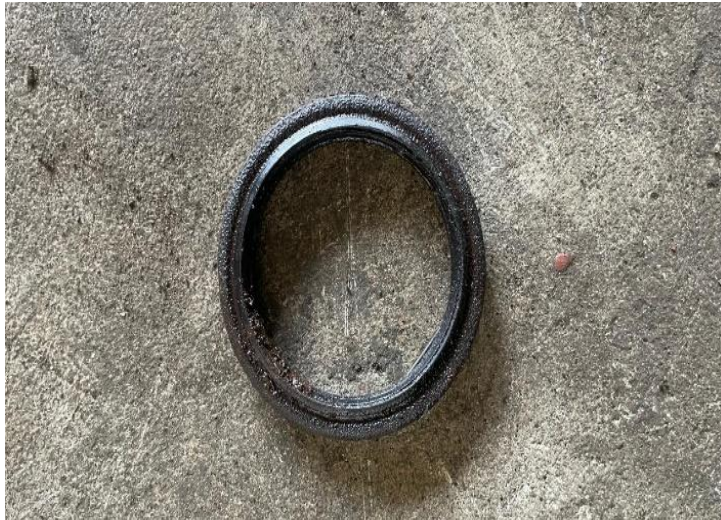
Gambar 4. 10 Oil Seal Yang Lama

Oil seal ini akan di ganti meskipun tidak terlihat kerusakannya tetapi dari data histori perawatan seal ini sudah harus diganti dikarenakan faktor usia komponen. Bibir seal ini sudah keras sehingga tidak bisa menahan oli dan menyebabkan kebocoran, Dengan kekerasan bibir seal ini dapat menyebabkan keausan pada shaft axle.

3. Ganti komponen yang rusak yaitu oil seal.

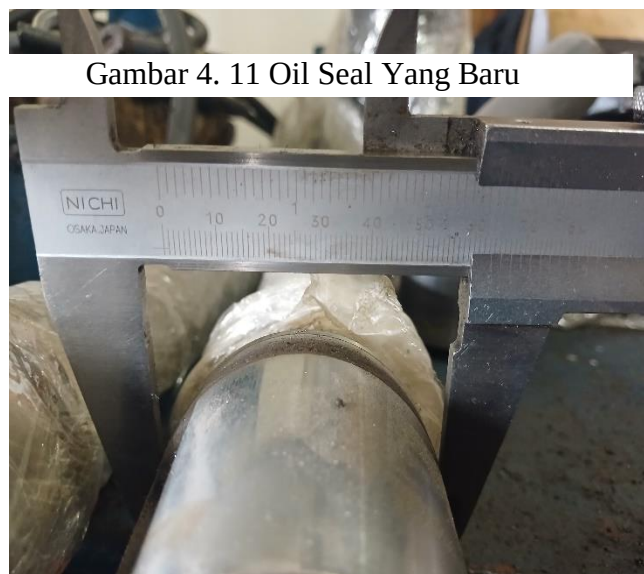
Gambar 4. 12 As Shaft Axle Yang Sedang Di Ukur

Dilakukan pengecekan secara visual dan dengan menggunakan jangka sorong dengan ketelitian 0,05 mm, Dan setelah di ukur menggunakan jangka sorong axle tersebut berdiameter 63.5 mm. Shaft axle masih dalam keadaan aman dan belum mengalami keausan tetapi hampir terkikis di karenakan oil seal yang sudah keras.

4. Periksa kondisi poros (shaft) dan housing dari goresan atau keausan. Perbaiki atau ganti bila diperlukan.

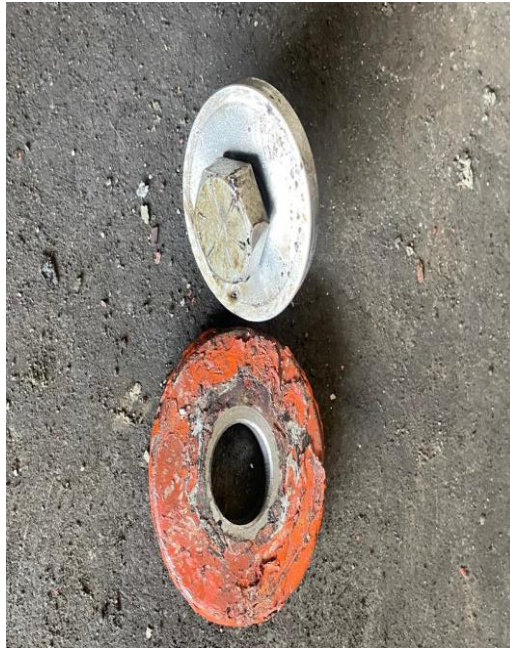
Gambar 4. 13 Baut Axle

1. Baut Kendur: Terdengar suara *klok-klok* saat akselerasi atau lepas kopling, serta muncul lelehan oli gardan di sekitar flensa roda.
2. Baut Seleks / Dol (*Stripped Thread*): Terjadi akibat pengencangan berlebih (*over-torque*) yang membuat flensa tidak terikat rapat.

3. Baut Patah (*Broken Stud/Bolt*): Disebabkan oleh beban muatan berlebih (*overloading*) atau guncangan keras saat berkendara yang melampaui batas elastisitas baja baut.

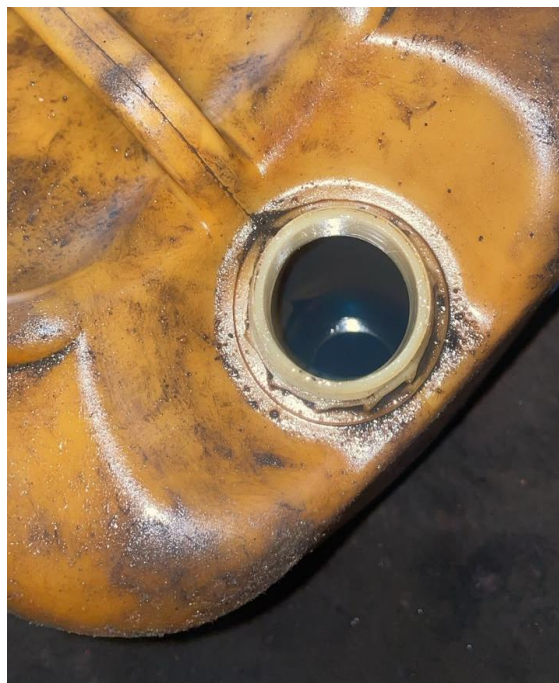
6. Isi kembali oli axle dengan jenis dan volume yang direkomendasikan.

Bobcat menggunakan fluida yang sama untuk sistem hidrolik dan chaincase pada model ini, bukan oli gardan SAE 90. Untuk melumasi as axle sampai ke poros diperlukan oli 21 L (total reservoir chaincase).
