## **TUGAS AKHIR**

### **ANALISIS PENYEBAB TERJADINYA KERUSAKAN MOTOR DRIVE HIDRAULIK PADA CHERRY PICKER**

**PROGRAM STUDI TEKNIK MESIN  
FAKULTAS TEKNIK  
UNIVERSITAS MUHAMMADIYAH SUMATERA UTARA  
MEDAN  
2026**

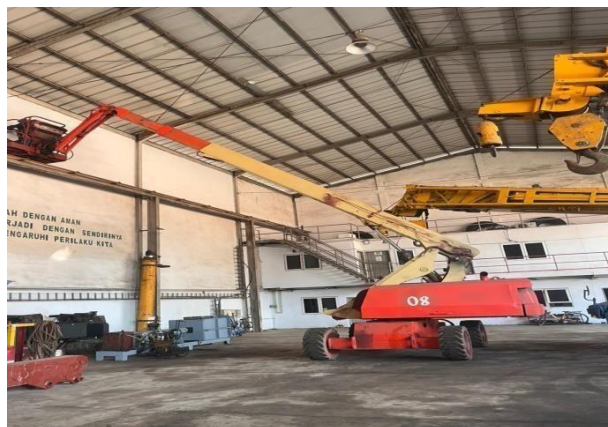
Gambar 2.1 *Cherry picker* JLG 860SJ

*JLG 860SJ* sendiri adalah salah satu model *telescopic boom lift* dari produsen *JLG Industries*. Unit ini dirancang untuk mencapai ketinggian platform kerja hingga sekitar 86 kaki ( $\approx 26,2$  m) dengan kapasitas beban yang mencukupi untuk pekerja dan peralatan di atasnya. Mesin ini juga menawarkan *horizontal outreach* (jangkauan horisontal) hingga sekitar 75 kaki ( $\approx 22,9$  m) dan kemampuan mengangkat penuh dalam waktu singkat.

Dalam konteks mekanis dan fungsional, *JLG 860SJ* digerakkan oleh sistem hidrolik dan *hydrostatic drive* yang mengubah tenaga dari mesin ke dalam gerakan mekanik boom, pengendalian steering (kemudi), serta *travel drive* (gerak maju/mundur unit). Sistem ini memungkinkan operator untuk mengangkat platform, memperluas boom secara telescopic, serta mengemudikan alat secara halus dan presisi sesuai kebutuhan pekerjaan.

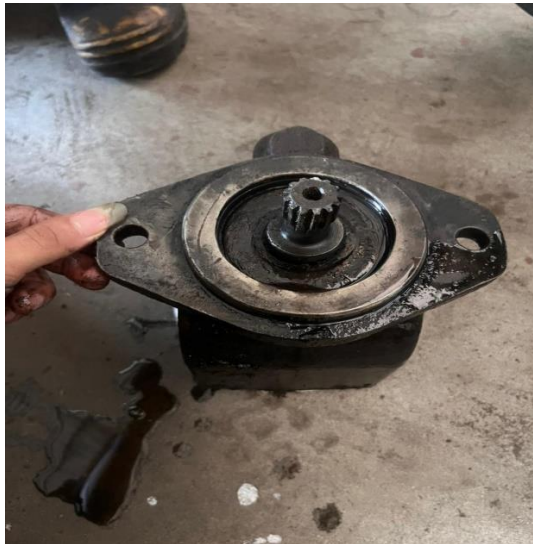
Gambar 2.2 Motor Drive Hidraulik

Secara teknis, *motor drive hidraulik* adalah sebuah aktuator rotasi yang berfungsi untuk mengubah energi tekanan fluida (*hidraulik*) menjadi energi mekanik berupa torsi dan gerakan putar (rotasi). berbeda dengan pompa hidraulik yang menyuplai aliran, motor hidraulik justru menerima aliran fluida bertekanan untuk menghasilkan daya gerak. dalam konteks alat berat, motor ini dikategorikan sebagai sistem transmisi hidrostatik yang memungkinkan pengaturan kecepatan dan arah putaran secara presisi melalui pengaturan katup kendali. berdasarkan literatur mekanika fluida, efisiensi motor ini ditentukan oleh kemampuan desain internalnya dalam meminimalisir kebocoran (*slippage*) saat menerima beban puncak (Sutrisno, 2023).

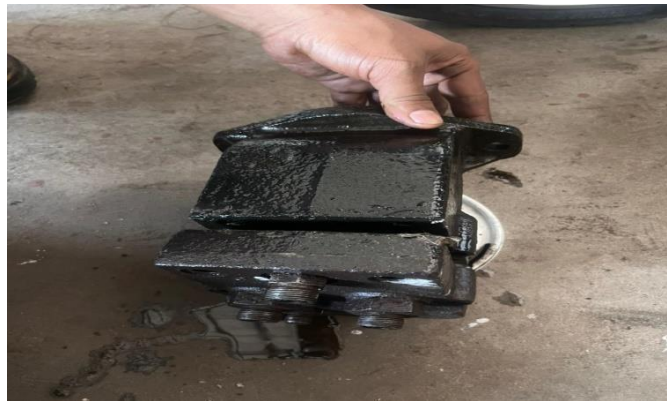
Gambar 2.3 *Housing* (Casing Motor)

*Housing* atau casing motor merupakan bagian luar motor hidrolik yang berfungsi sebagai pelindung komponen internal sekaligus penahan tekanan fluida. *Housing* dibuat dari material yang kuat seperti baja tuang atau aluminium alloy untuk menahan tekanan tinggi dan beban mekanis selama operasi. Kerusakan pada housing, seperti retak atau deformasi, dapat menyebabkan kebocoran eksternal dan menurunkan keamanan serta kinerja *motor drive hidrolik*.

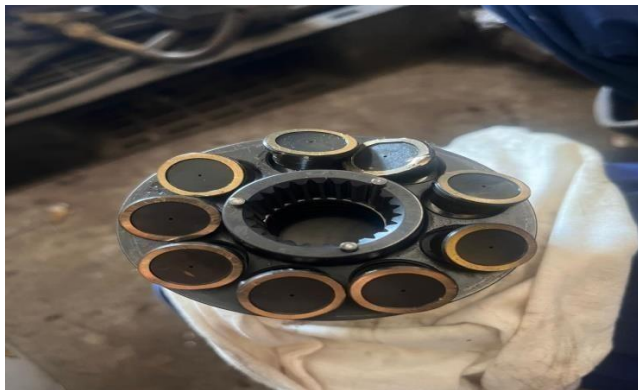
Gambar 2.4 Rotor / Gear / Piston (Elemen Penggerak)

Elemen penggerak merupakan komponen utama yang secara langsung mengubah energi fluida menjadi gerak putar. komponen ini bekerja dengan menerima tekanan fluida dan mengonversinya menjadi torsi pada poros keluaran. Keausan pada elemen penggerak akan menyebabkan penurunan torsi, kebocoran internal, dan penurunan efisiensi motor.

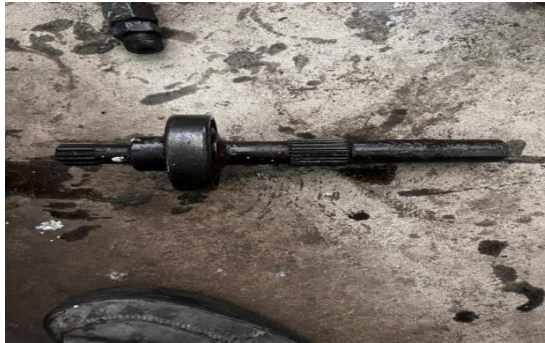
Gambar 2.5 Poros Output (*Output Shaft*)

Poros output berfungsi untuk menyalurkan torsi yang dihasilkan motorhidrolik ke beban kerja, seperti roda, *sprocket*, atau mekanisme penggerak lainnya pada alat berat. Kerusakan pada poros output, seperti keausan atau misalignment, dapat menyebabkan getaran, suara abnormal, dan kegagalan mekanis pada motor hidrolik.

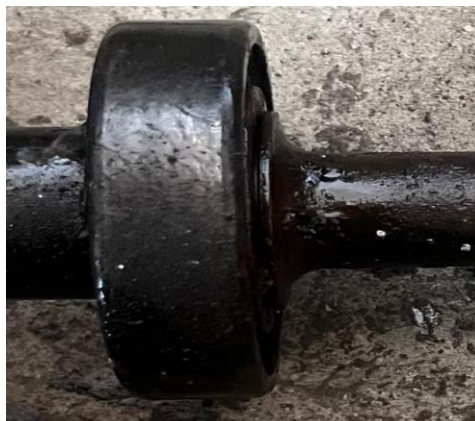
Gambar 2.6 *Bearing* (Bantalan)

*Bearing* berfungsi untuk menopang poros output dan mengurangi gesekan antara bagian yang berputar dan bagian yang diam. Bantalan yang baik memastikan putaran motor tetap stabil dan efisien. Kerusakan bearing dapat disebabkan oleh pelumasan yang buruk, kontaminasi fluida, atau beban berlebih, yang ditandai dengan getaran berlebih, peningkatan temperatur, dan suara tidak normal pada motor hidrolik.

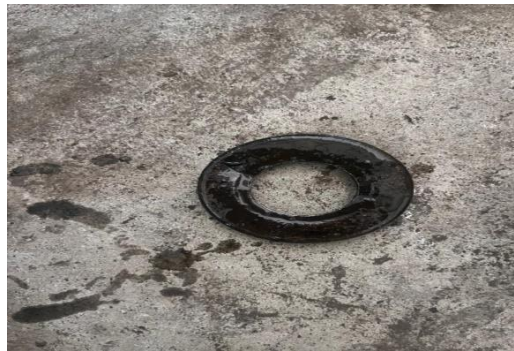
Gambar 2.7 *Oil seal*

*Oil Seal* berfungsi untuk mencegah kebocoran fluida hidrolik baik secara internal maupun eksternal. *Oil Seal* juga menjaga agar tekanan fluida tetap terjaga dalam ruang kerja motor. *Oil Seal* biasanya terbuat dari material elastomer yang tahan tekanan, temperatur, dan fluida kimia. Kerusakan *oil seal* merupakan penyebab umum kebocoran hidrolik dan penurunan performa *motor drive hidrolik*.

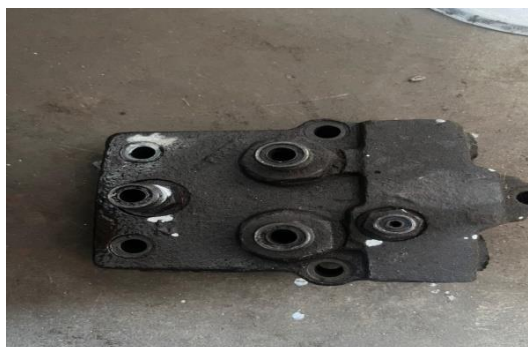
Gambar 2.8 *Port Inlet dan Outlet*

*Port inlet* dan *outlet* merupakan saluran masuk dan keluar fluida hidrolik ke dan dari motor hidrolik. Melalui port ini, fluida bertekanan masuk untuk menggerakkan elemen penggerak dan keluar setelah energinya dikonversi menjadi kerja mekanik. Penyumbatan atau kebocoran pada port dapat menyebabkan penurunan tekanan, aliran tidak stabil, serta gangguan kerja motor hidrolik.

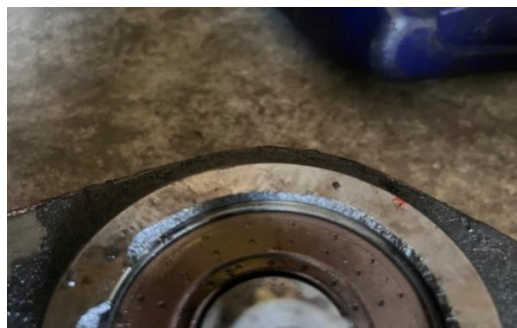
Gambar 2.9 Kontaminsi akibat *fluida hidrolik*

Kontaminasi *fluida hidrolik* oleh debu, partikel logam, air, atau udara merupakan salah satu faktor dominan penyebab kerusakan *motor drive hidrolik*. Kontaminasi dapat menyebabkan korosi, keausan dini, penyumbatan saluran kecil serta kerusakan *seal* dan permukaan gesek

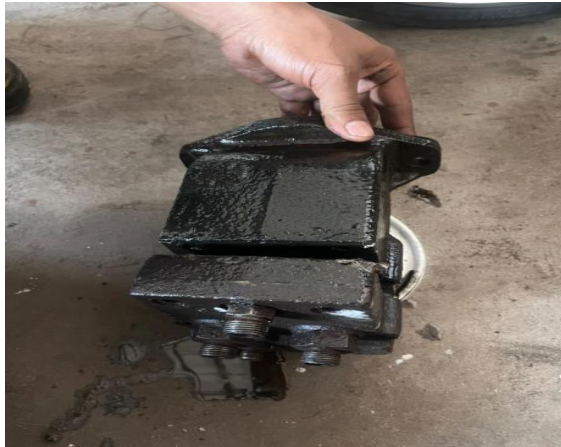
Gambar 3.1 *Motor Drive Hidraulik*

*Motor Drive Hidraulik* dalam penelitian ini berfungsi sebagai objek utama untuk memeriksa semua komponen yang rusak melalui inspeksi visual

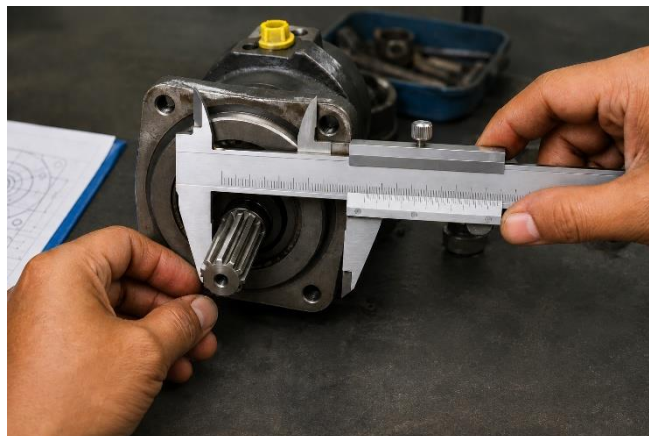
Gambar 3.2 Sigmat atau jangka sorong

Jangka sorong digunakan sebagai alat penelitian untuk mengukur dimensi komponen *motor drive hidrolik*. Pengukuran dilakukan terhadap diameter luar, diameter dalam, ketebalan, serta kedalaman beberapa komponen guna mengetahui tingkat keausan dan membandingkan hasil pengukuran dengan spesifikasi standar pabrikan. Data yang diperoleh menjadi dasar dalam menentukan kondisi komponen, apakah masih layak digunakan atau harus dilakukan penggantian.

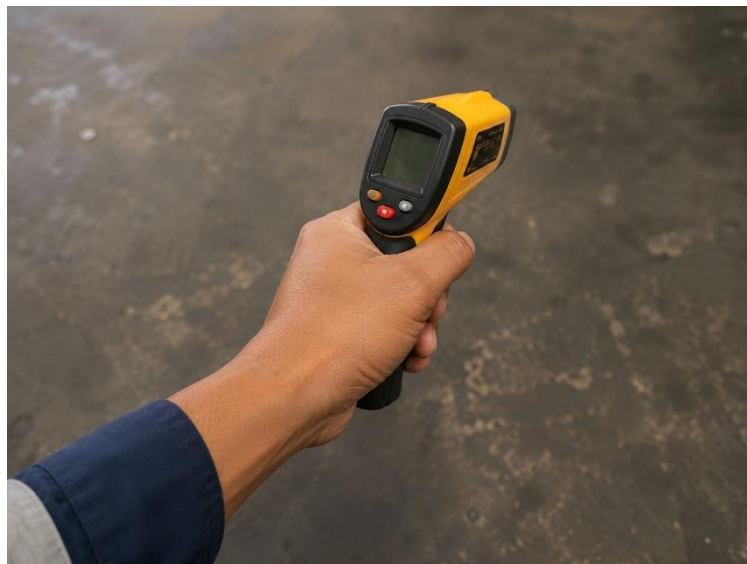
Gambar 3.3 Termometer

Termometer digunakan sebagai alat penelitian untuk mengukur suhu permukaan motor drive hidrolik dan suhu oli hidrolik sebelum proses pembongkaran dilakukan. Pengukuran ini bertujuan untuk mengetahui kondisi temperatur saat unit beroperasi, mengidentifikasi adanya gejala overheating, serta menganalisis hubungan antara suhu kerja dengan tingkat keausan atau kerusakan komponen motor drive hidrolik. Hasil pengukuran kemudian dibandingkan dengan rentang suhu operasi normal sebagai dasar dalam analisis penyebab kerusakan.

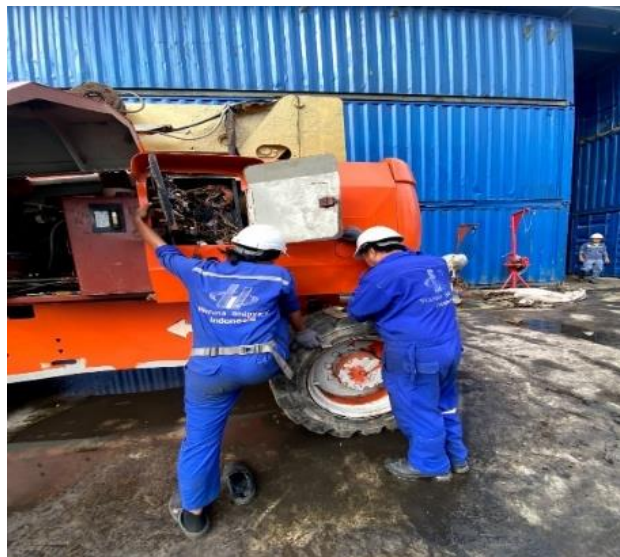
Gambar 4.1 Pengecekan performa sistem travel

Berdasarkan hasil observasi, diperoleh informasi bahwa unit Cherry Picker mengalami penurunan performa pada sistem travel. Operator menyampaikan bahwa kecepatan gerak unit tidak lagi normal dibandingkan dengan kondisi sebelumnya. Selain itu, ketika unit dioperasikan terdengar suara yang lebih kasar pada area motor drive dan respon pergerakan menjadi kurang stabil terutama ketika unit digunakan untuk berpindah lokasi kerja.

Berdasarkan hasil observasi awal tersebut dapat disimpulkan bahwa sebelum dilakukan pembongkaran telah ditemukan beberapa indikasi kerusakan pada *motor drive hidrolik*, yaitu penurunan performa travel, kebocoran fluida hidrolik, peningkatan temperatur kerja, suara operasi yang tidak normal, serta indikasi kontaminasi fluida hidrolik. Temuan-temuan tersebut menjadi dasar dilakukannya pembongkaran motor drive hidrolik untuk mengidentifikasi kondisi setiap komponen secara lebih rinci dan menentukan faktor utama penyebab kerusakan.

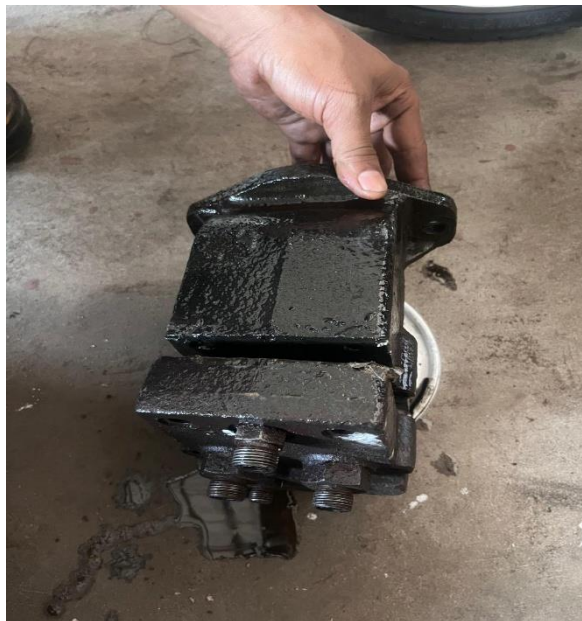
Gambar 4.2 Pelepasan *housing (casing motor)*

Langkah berikutnya adalah melepas *hose* (selang hidraulik) penghubung dari *rotary ke motor drive*, kemudian membuka baut pengikat *housing* secara bertahap. Setelah *motor drive* terlepas dari *hub drive*, *housing* dibuka untuk memeriksa kondisi bagian dalam. *Housing* berfungsi sebagai pelindung komponen internal sekaligus penahan tekanan fluida, sehingga kondisinya sangat menentukan keamanan operasi motor.

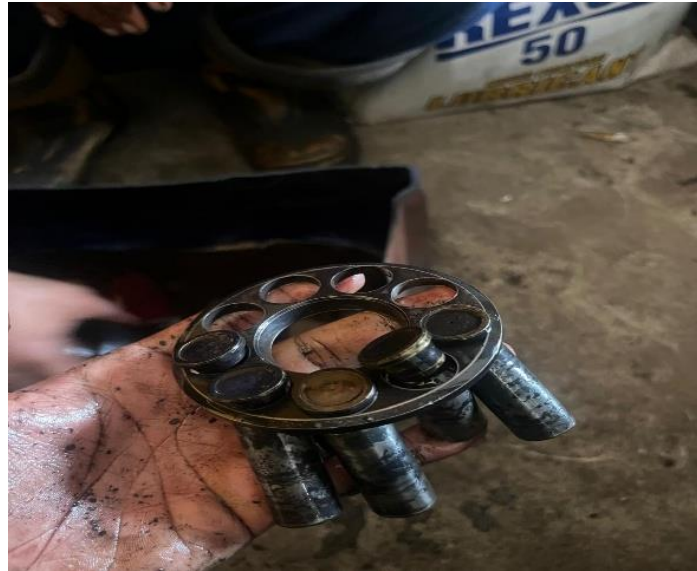
Gambar 4.3 *Cylinder block (rotor)* setelah dilepas

motor tipe *aksial* piston ini, *cylinder block* memuat sejumlah piston yang dilengkapi slipper berlapis tembaga (*bronze*) yang bergerak menekan *swash plate* untuk menghasilkan gerak putar.

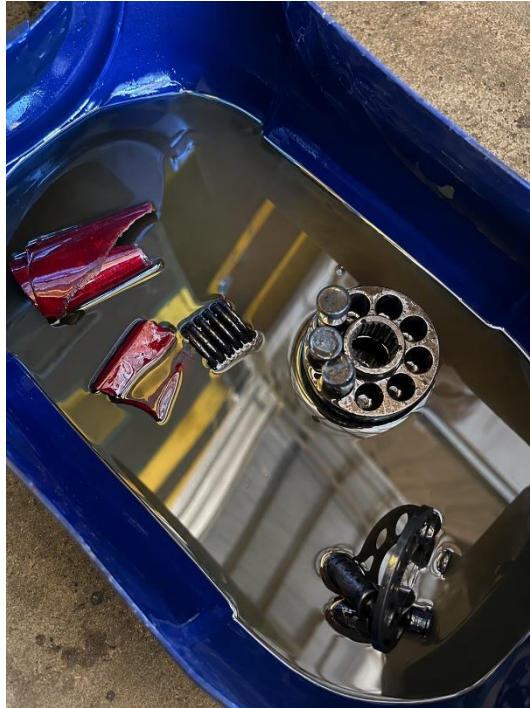
Gambaar 4.5 Pembersihan dan pemeriksaan komponen

Seluruh komponen yang telah dibongkar dibersihkan dari oli, debu, dan kerak menggunakan solar, cairan pembersih (*degreaser*), serta kain majun. Setelah bersih, dilakukan pemeriksaan kondisi setiap komponen untuk mengetahui adanya keausan, goresan, perubahan warna akibat panas, serta kebocoran. Komponen utama yang diperiksa meliputi *housing*, *cylinder block* (elemen penggerak), poros *output*, *bearing*, dan *oil seal*. berdasarkan hasil pembongkaran diperoleh bahwa *housing* masih layak digunakan. Output shaft tidak mengalami deformasi, namun terdapat bekas gesekan pada area kontak *oil seal*. *Valve plate* menunjukkan bekas gesekan akibat operasi jangka panjang. *Oil seal* mengalami keausan sehingga berpotensi menyebabkan kebocoran eksternal.

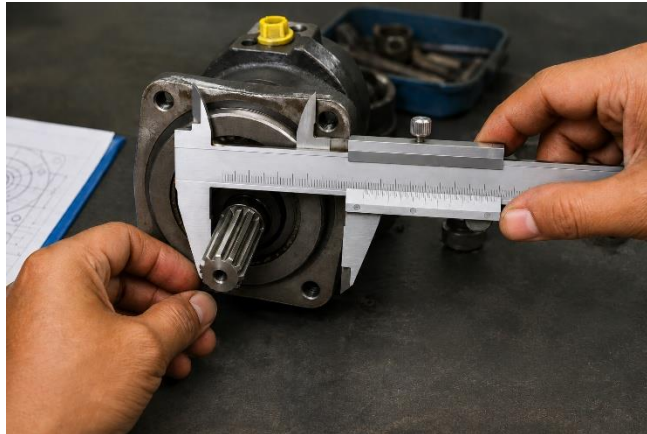
Gambar 4.6 Pengukuran Diameter poros

Apabila hasil pengukuran menunjukkan diameter poros telah berada di bawah batas toleransi yang ditetapkan pabrikan, maka poros tidak mampu menopang putaran secara stabil sehingga dapat menyebabkan getaran, kebocoran pada *seal*, dan mempercepat kerusakan *bearing*.

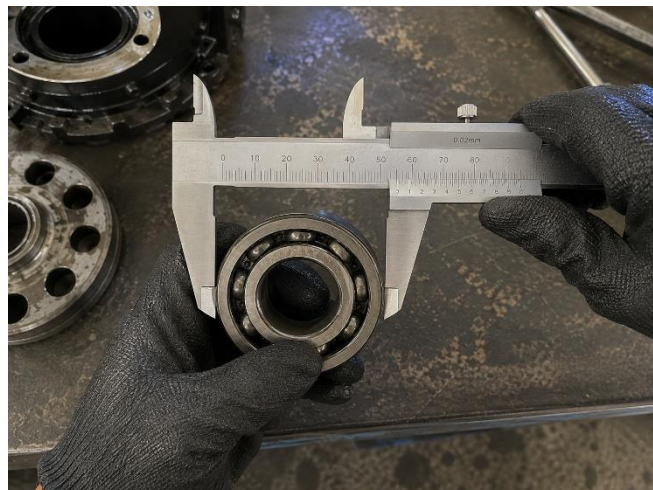
Gambar 4.7 pengukuran diameter *bearing*.

Apabila ditemukan keausan, perubahan dimensi, atau kelonggaran yang melebihi spesifikasi, *bearing* harus diganti karena dapat menyebabkan putaran *motor drive* menjadi tidak stabil.

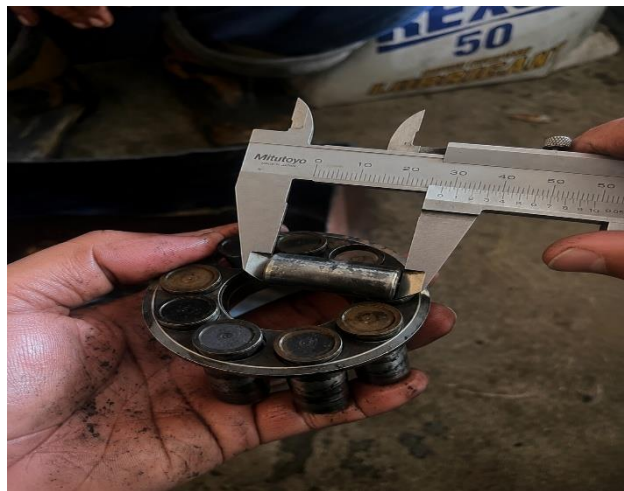
Gambar 4.8 pengukuran elemen penggerak

Hasil pengukuran dibandingkan dengan ukuran standar pabrikan. Apabila telah berkurang melebihi batas toleransi, maka efisiensi *motor drive* akan menurun dan komponen direkomendasikan untuk diganti.

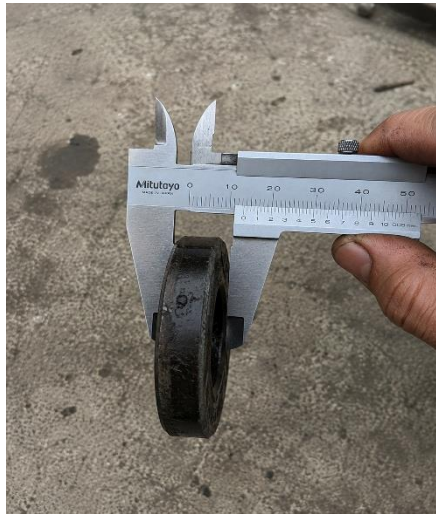
Gambar 4.9 pengukuran ketebalan *seal*

*Seal* yang mengalami perubahan dimensi atau kehilangan elastisitas tidak mampu mempertahankan tekanan oli hidrolik sehingga harus diganti dengan *seal* baru.

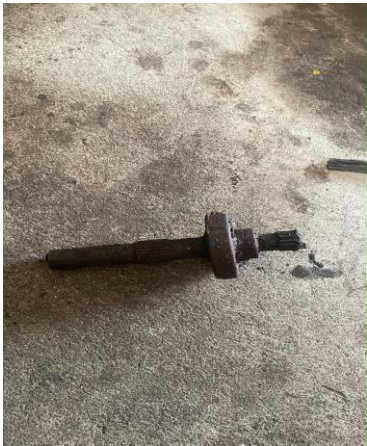
| No | Bukti Kerusakan | Komponen | Penyebab Kerusakan |
|---|---|---|---|
| 1 | | Poros Output (Output Shaft) | <i>Undersize</i> akibat oil film/pelumasan yang berkurang sehingga menimbulkan gesekan dan kenaikan suhu tinggi. Hal ini menyebabkan perubahan warna ( <i>discoloration</i> ) dan keausan pada permukaan poros. |

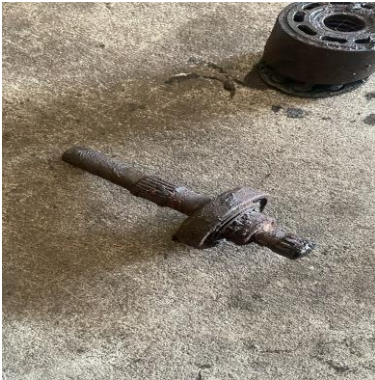
| No | Bukti Kerusakan | Komponen | Penyebab Kerusakan |
|---|---|---|---|
| 2 | | Poros Output dan Dudukan | Keausan dan korosi pada poros serta dudukan akibat kontaminasi fluida dan panas berlebih. Perubahan warna kecoklatan menunjukkan adanya <i>overheating</i> pada area kontak. |

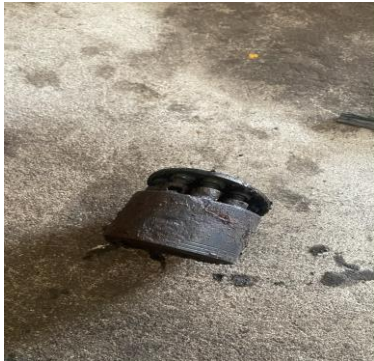
| No | Bukti Kerusakan | Komponen | Penyebab Kerusakan |
|---|---|---|---|
| 3 | | <i>Cylinder Block</i> (Elemen Penggerak) | Keausan dan kerak pada permukaan <i>cylinder block</i> akibat gesekan berlebih antara piston dengan dinding silinder serta kontaminasi partikel pada fluida hidraulik. |

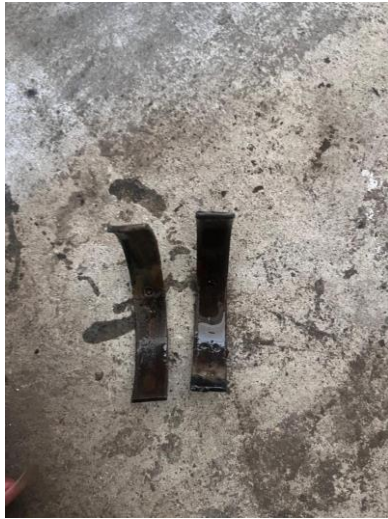
*Vane*  
Penyekat

Aus akibat gesekan berlebih antara komponen penyekat dengan permukaan kontak. Material penyekat mengalami deformasi sehingga kemampuan menahan tekanan menurun.

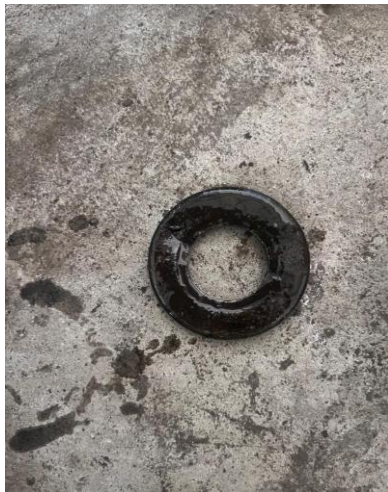
*Oil Seal*

Kerusakan *oil seal* disebabkan gesekan pada poros (*shaft*) dan penuaan material elastomer, sehingga terjadi kebocoran oli baik internal maupun eksternal.

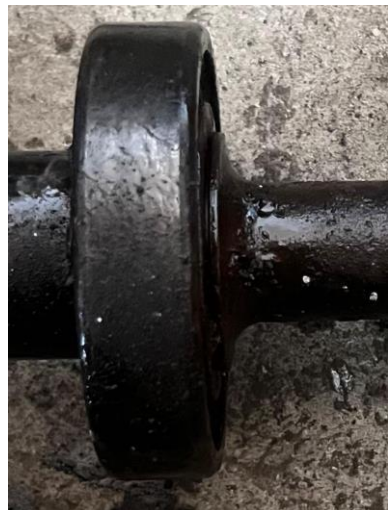
*Bearing*  
(Bantalan)

Kerusakan *bearing* akibat pelumasan buruk, kontaminasi fluida, dan beban berlebih, yang ditandai dengan getaran, peningkatan temperatur, dan suara tidak normal.

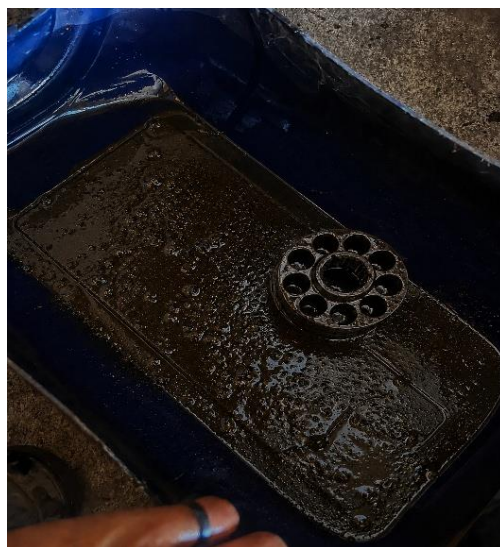
Gambar 4.10 oli yang terkontaminasi

Mekanisme kerusakan *motor drive hidrolik* pada *cherry picker* JLG 860SJ dapat dijelaskan sebagai rangkaian sebab-akibat yang bersifat progresif. Diawali dengan keterlambatan penggantian oli, fluida hidrolik mengalami kontaminasi oleh partikel logam dan kotoran. Kontaminasi fluida diketahui menjadi salah satu penyebab dominan kerusakan komponen presisi pada sistem hidrolik karena menurunkan viskositas dan kemampuan oli membentuk lapisan pelumas (*oil film*) pada permukaan komponen yang bergesekan. Ketika *oil film* menipis, kontak logam dengan logam (*metal to metal contact*) meningkat, terutama pada poros output dan piston yang menanggung beban kerja besar saat unit bergerak di medan tidak rata maupun menanjak. Gesekan ini menimbulkan panas berlebih (*overheating*) yang ditandai dengan perubahan warna pada permukaan komponen.

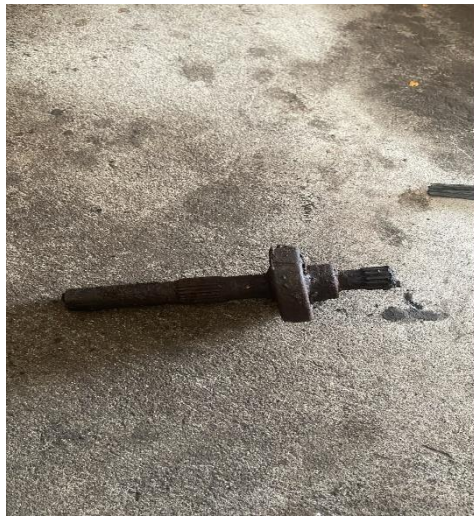
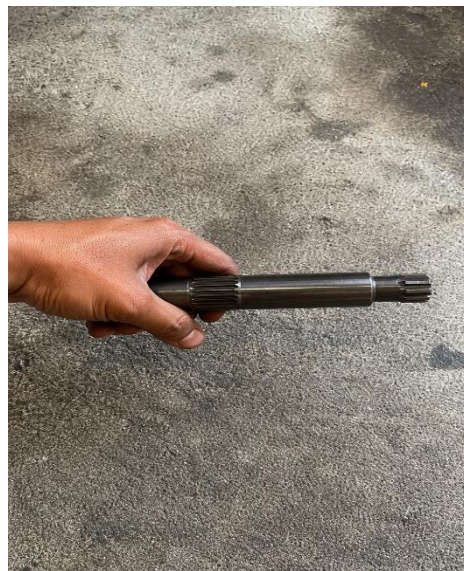
Gambar 4.11 poros output lama

Hasil pemeriksaan menunjukkan bahwa poros output mengalami *undersize*, perubahan warna (*discoloration*), dan keausan pada permukaan akibat berkurangnya lapisan pelumas (*oil film*). Kondisi tersebut menyebabkan kontak langsung antara poros dan *oil seal* sehingga meningkatkan gesekan dan temperatur kerja.

poros output harus diganti dengan komponen baru agar tidak menyebabkan kebocoran pada *oil seal* dan menjaga kestabilan putaran *motor drive*.

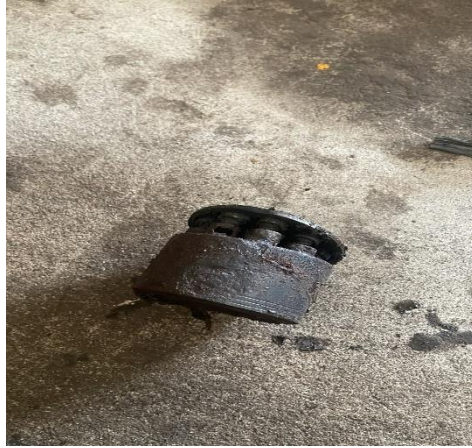
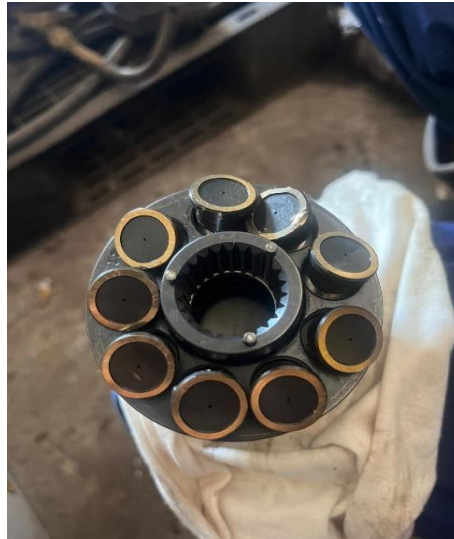
Gambar 4.13 Elemen penggerak yang lama

*Cylinder block* mengalami keausan dan terbentuknya kerak akibat gesekan antara piston dengan dinding silinder serta adanya partikel kontaminan pada fluida hidrolik. Kerusakan ini menyebabkan celah antara piston dan *cylinder block* membesar sehingga meningkatkan kebocoran internal.

Perbaikan dilakukan dengan membersihkan seluruh permukaan *cylinder block* menggunakan cairan pembersih khusus, komponen tidak dapat digunakan kembali setelah dibersihkan. permukaan telah mengalami goresan dalam atau deformasi yang melebihi spesifikasi pabrikan, maka *cylinder block* harus diganti untuk mengembalikan efisiensi *volumetrik* motor hidrolik.

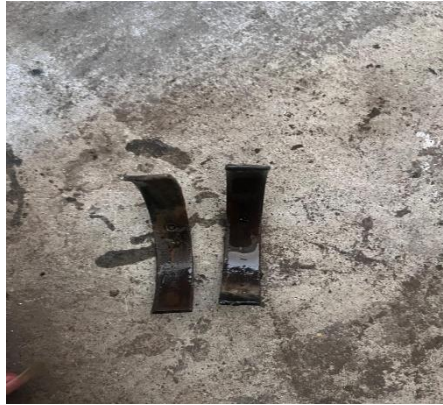
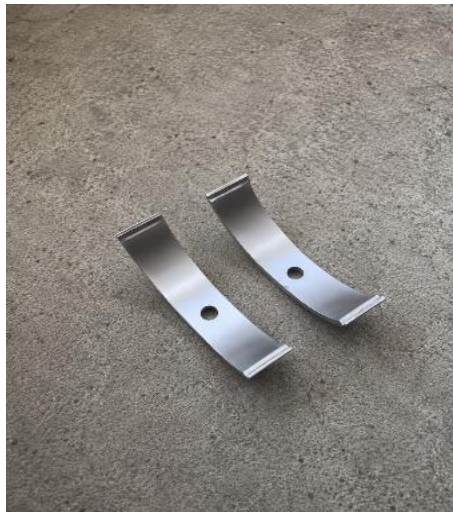
Gambar 4.15 *Vane* penyekat yang lama

*Seal* atau *vane* penyekat mengalami keausan dan deformasi akibat gesekan berlebih dengan permukaan kontak. Material penyekat yang telah berubah bentuk tidak mampu mempertahankan tekanan hidrolik sehingga menyebabkan kebocoran internal.

Karena material tidak dapat diperbaiki, tindakan yang dilakukan adalah mengganti dengan komponen baru sesuai spesifikasi pabrikan. Sebelum pemasangan dilakukan pemeriksaan terhadap permukaan kontak agar tidak terdapat goresan yang dapat mempercepat kerusakan

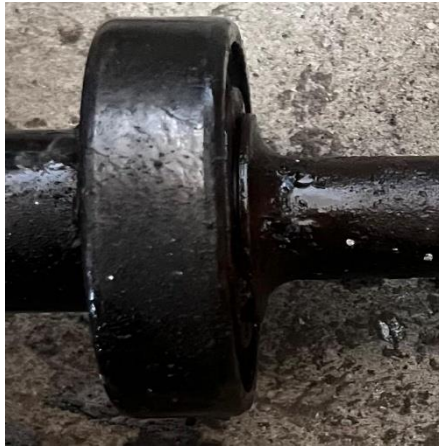
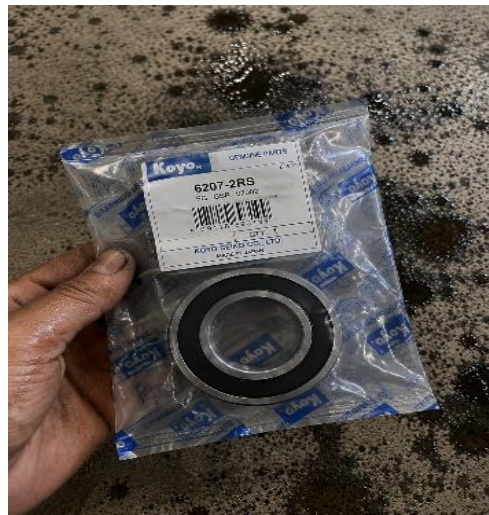
Gambar 4.17 *Bearing* yang rusak

Bearing mengalami keausan akibat pelumasan yang kurang baik, kontaminasi fluida, serta beban kerja yang tinggi. Kerusakan ini ditandai dengan meningkatnya getaran, temperatur kerja, dan munculnya suara abnormal selama motor beroperasi.

*Bearing* yang telah mengalami keausan tidak dapat diperbaiki sehingga tindakan yang tepat adalah mengganti *bearing* dengan komponen baru sesuai tipe dan kapasitas beban yang direkomendasikan pabrikan.

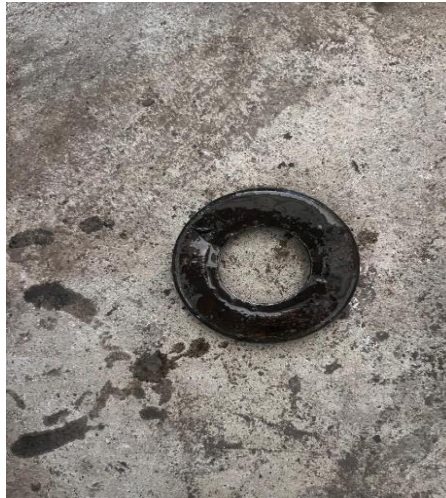
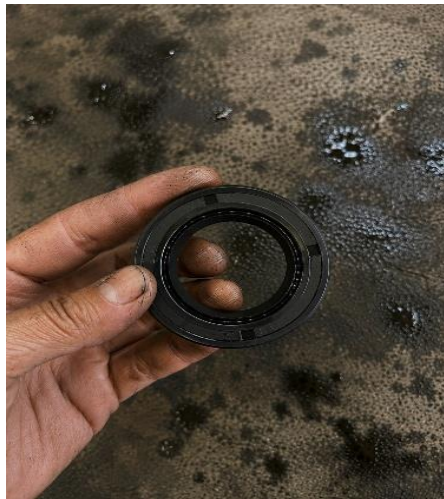
Gambar 4.19 *Oil seal* yang lama

*Oil seal* mengalami keausan akibat gesekan dengan poros dan penuaan material *elastomer*, sehingga terjadi kebocoran fluida hidrolik.

Perbaikan dilakukan dengan mengganti *oil seal* menggunakan komponen baru yang sesuai dengan ukuran dan spesifikasi pabrikan. Selain itu, permukaan poros yang bersentuhan dengan *oil seal* harus diperiksa. Apabila terdapat goresan atau keausan yang berlebihan, maka poros juga perlu diperbaiki atau diganti agar kebocoran tidak terulang setelah perakitan.
