**ANALISIS KERUSAKAN PADA PERKERASAN LENTUR
DENGAN METODE PAVEMENT CONDITION INDEX (PCI)
PADA RUAS JALAN SEI MENCIRIM, SUNGGAL
(Studi Kasus)**

**MUHAMMAD HANIF
2107210059**

**PROGRAM STUDI TEKNIK SIPIL
FAKULTAS TEKNIK
UNIVERSITAS MUHAMMADIYAH SUMATERA UTARA
MEDAN
2025**

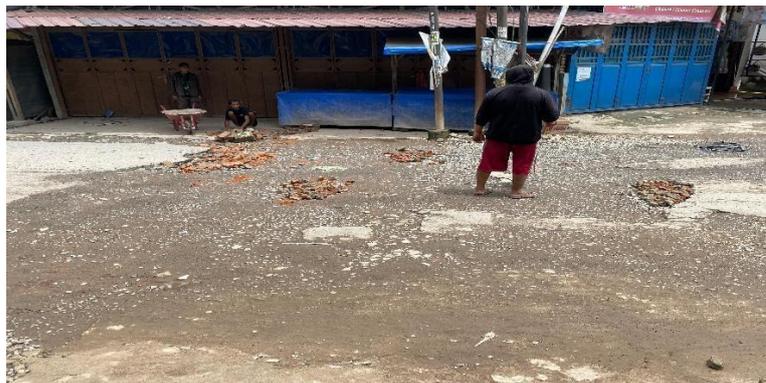
Gambar 3.7 Amblas (Hasil Survey dilapangan)

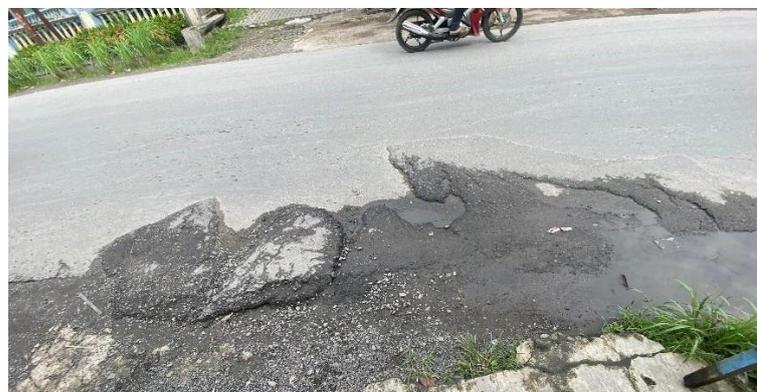
Gambar 3.8 Tambalan (Hasil Survey dilapangan)

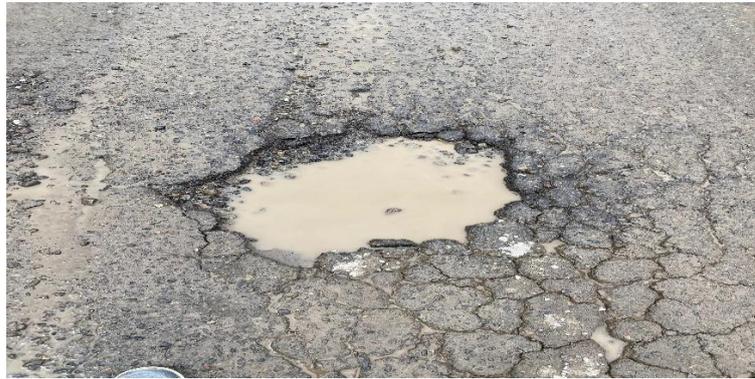
Gambar 3.9 Lubang (Hasil Survey dilapangan)

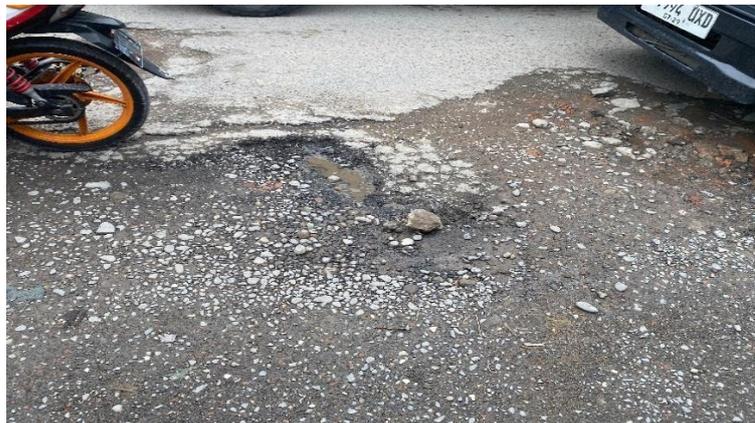
Gambar 3.10 Pelepasan Agregat (Hasil Survey dilapangan)

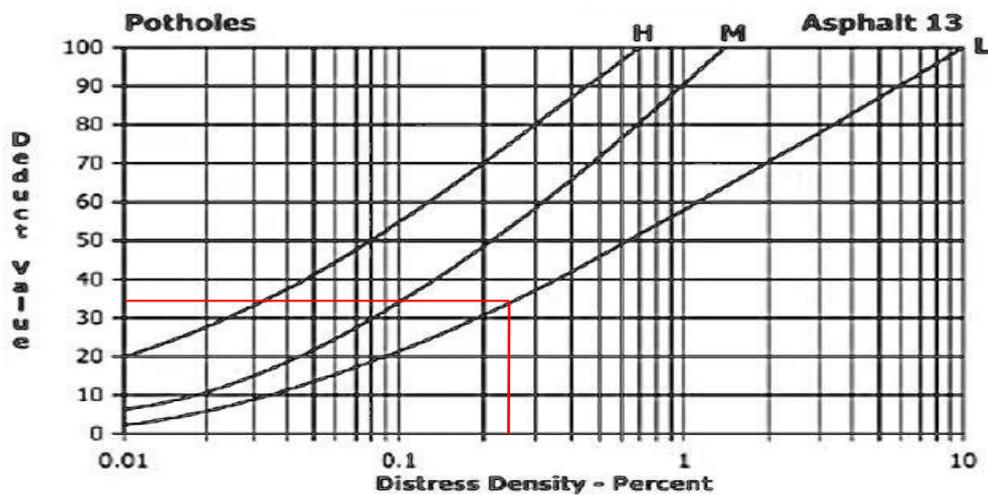
Gambar 4.9 Grafik *Deduct Value* untuk Lubang

- Lubang
 - Luas Kerusakan = 1,29 m²
 - Luas Area 5 m × 100 m = 500 m²
 - Tingkat Kerusakan = L
 - Kadar Kerusakan (*Density*) = 0,25 %
 - Nilai Pengurangan (*Deduct Value*) = 34

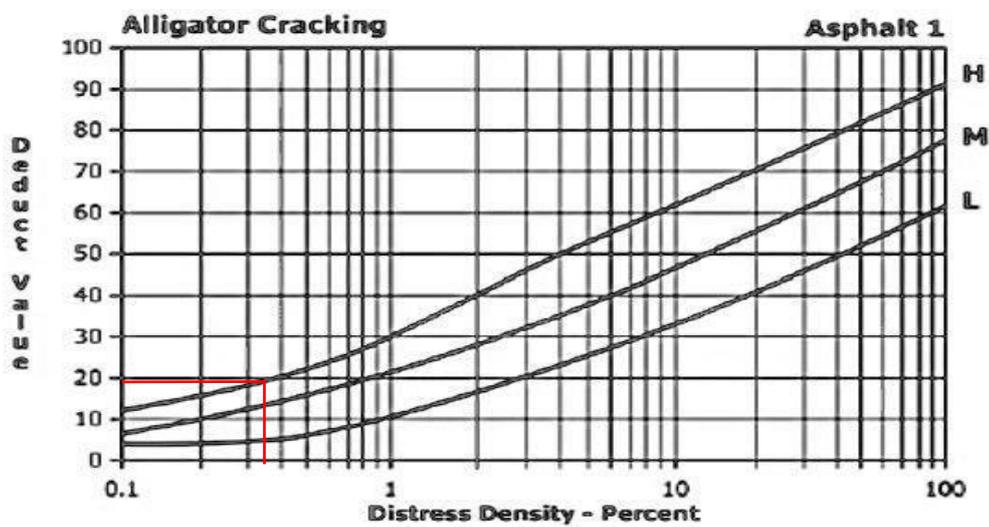
Gambar 4.10 Grafik *Deduct Value* untuk Retak Kulit Buaya

- Retak Kulit Buaya
 - Luas Kerusakan = 1,8 m²
 - Luas Area 5 m × 100 m = 500 m²
 - Tingkat Kerusakan = H
 - Kadar Kerusakan (*Density*) = 0,36 %
 - Nilai Pengurangan (*Deduct Value*) = 19

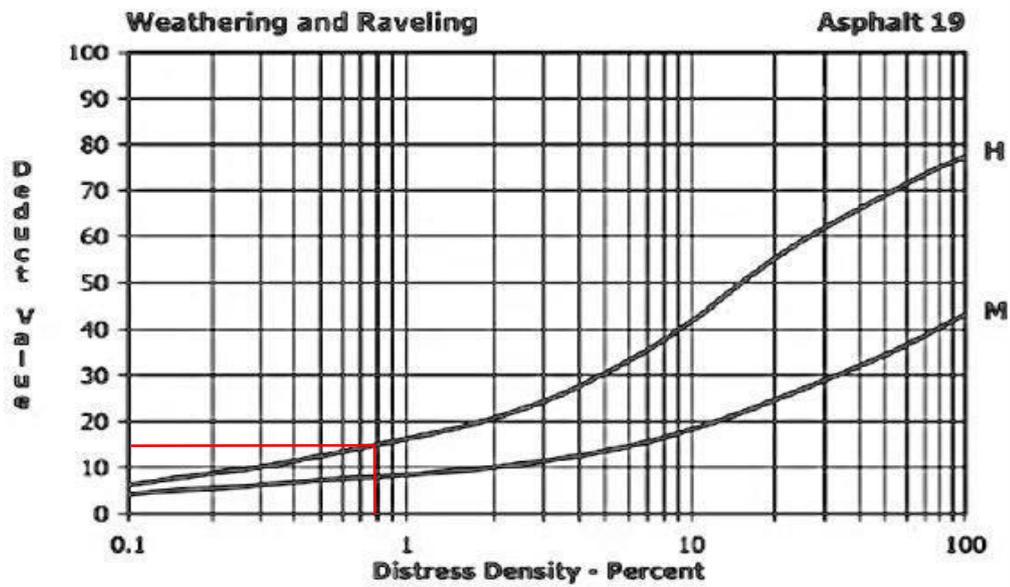
Gambar 4.11 Grafik *Deduct Value* untuk Pelepasan Butir

- Pelepasan Butir
 - Luas Kerusakan = 3,95 m²
 - Luas Area 5 m × 100 m = 500 m²
 - Tingkat Kerusakan = H
 - Kadar Kerusakan (*Density*) = 0,79 %
 - Nilai Pengurangan (*Deduct Value*) = 15

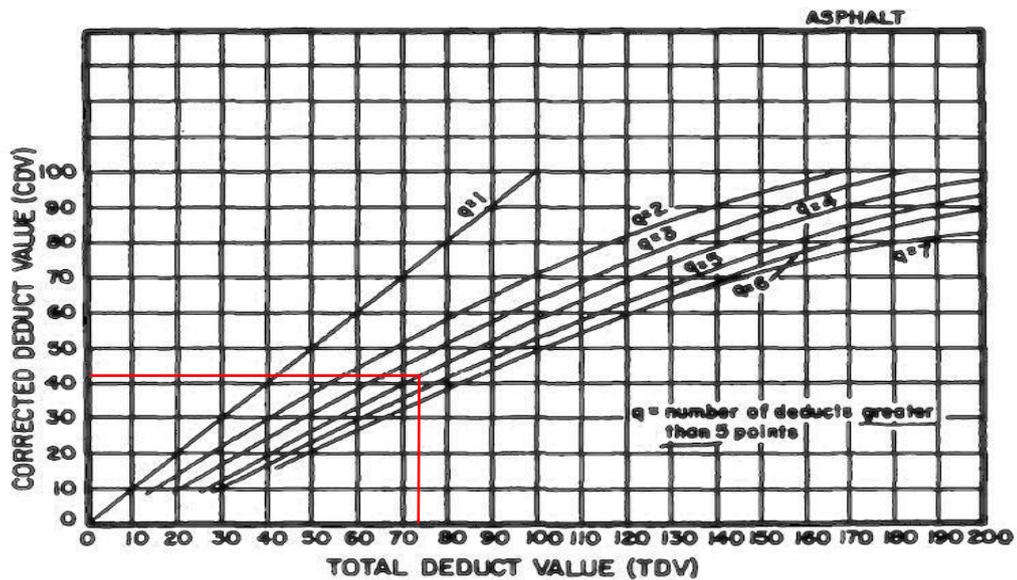
Gambar 4.12 Grafik kurva hubungan antara nilai TDV dengan nilai CDV

$$\begin{aligned}
 \text{Total Deduct Value (TDV)} &= 5 + 34 + 19 + 15 = 73 \\
 q &= 4 \\
 \text{Corrected Deduct Value (CDV)} &= 42
 \end{aligned}$$

$$\text{PCI} = 100 - 42 = 58$$

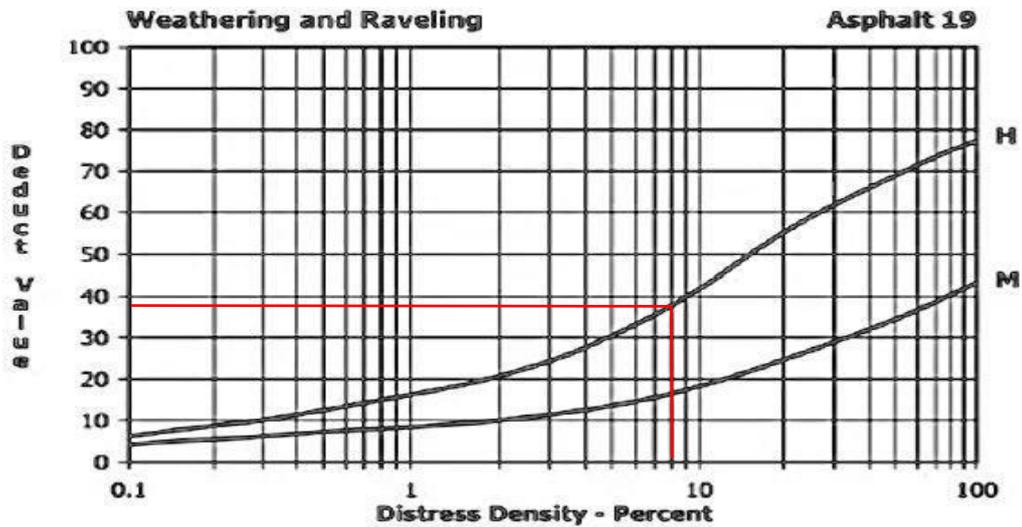
Gambar 4.15 Grafik *Deduct Value* untuk Pelepasan Butir

- Pelepasan Butir
 - Luas Kerusakan = 40,1 m²
 - Luas Area 5 m × 100 m = 500 m²
 - Tingkat Kerusakan = H
 - Kadar Kerusakan (*Density*) = 8 %
 - Nilai Pengurangan (*Deduct Value*) = 38

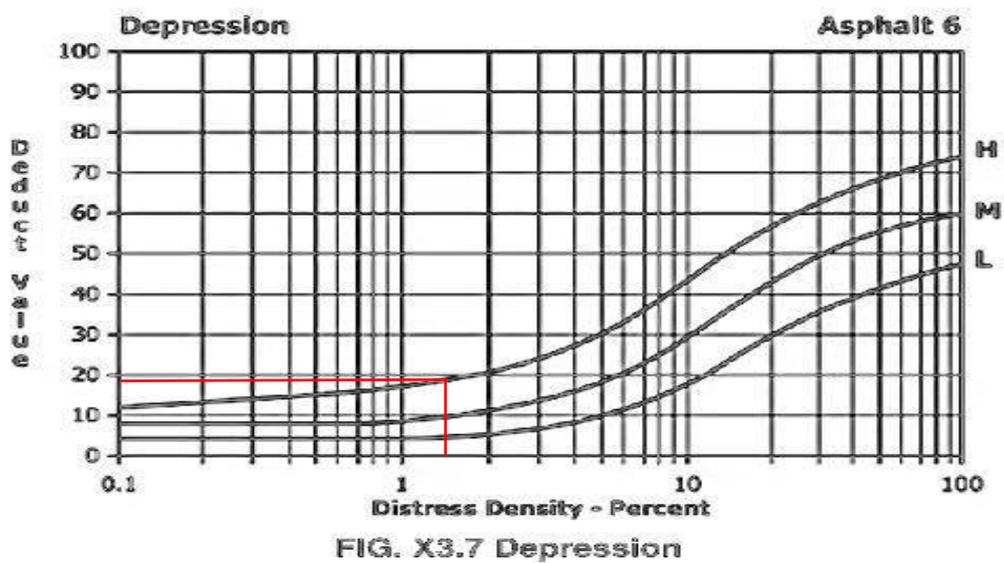
Gambar 4.18 Grafik *Deduct Value* untuk Amblas

- Amblas
 - Luas Kerusakan = 8,12 m²
 - Luas Area 5 m × 100 m = 500 m²
 - Tingkat Kerusakan = H
 - Kadar Kerusakan (*Density*) = 1,62 %
 - Nilai Pengurangan (*Deduct Value*) = 18

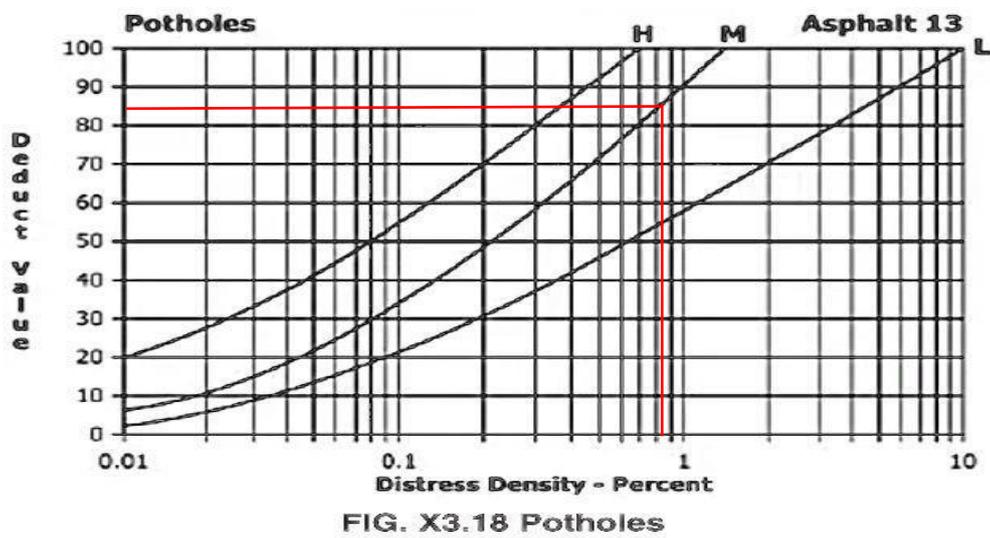
Gambar 4.19 Grafik *Deduct Value* untuk Lubang

- Lubang
 - Luas Kerusakan = 4,12 m²
 - Luas Area 5 m × 100 m = 500 m²
 - Tingkat Kerusakan = M
 - Kadar Kerusakan (*Density*) = 0,82 %
 - Nilai Pengurangan (*Deduct Value*) = 83

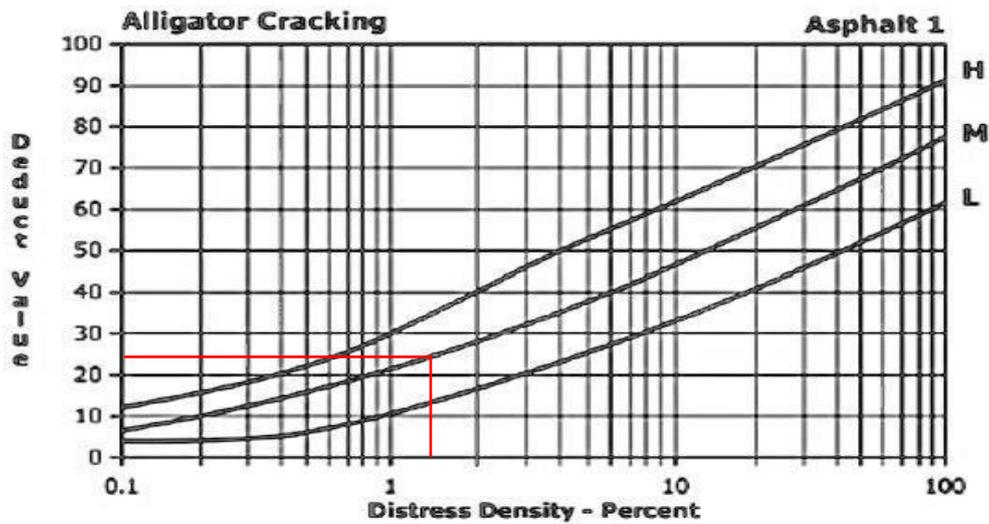
Gambar 4.20 Grafik *Deduct Value* untuk Retak Kulit Buaya

- Retak Kulit Buaya
 - Luas Kerusakan = 6,98 m²
 - Luas Area 5 m × 100 m = 500 m²
 - Tingkat Kerusakan = M
 - Kadar Kerusakan (*Density*) = 1,4 %
 - Nilai Pengurangan (*Deduct Value*) = 24

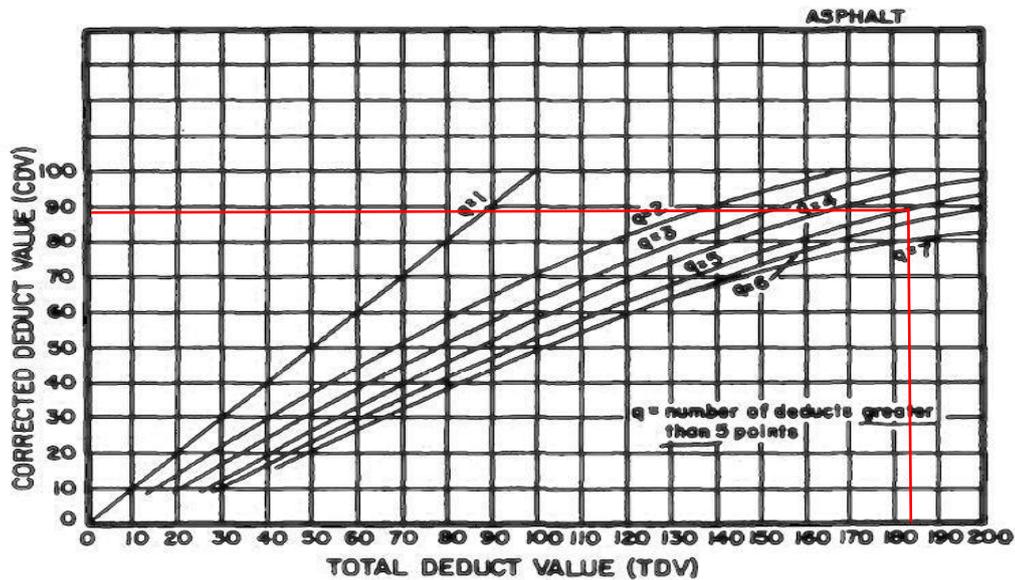
Gambar 4.22 Grafik kurva hubungan antara nilai TDV dengan nilai CDV

$$\begin{aligned}
 \text{Total Deduct Value (TDV)} &= 53 + 18 + 83 + 24 + 5 = 183 \\
 q &= 5 \\
 \text{Corrected Deduct Value (CDV)} &= 89
 \end{aligned}$$

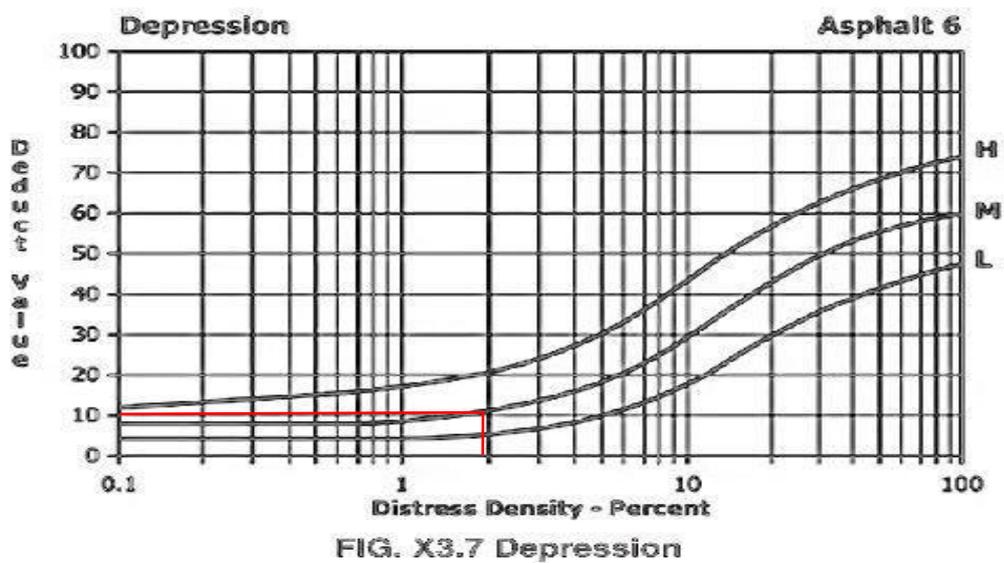
Gambar 4.24 Grafik *Deduct Value* untuk Amblas

- Amblas
 - Luas Kerusakan = 9,4 m²
 - Luas Area 5 m × 100 m = 500 m²
 - Tingkat Kerusakan = M
 - Kadar Kerusakan (*Density*) = 1,88 %
 - Nilai Pengurangan (*Deduct Value*) = 10

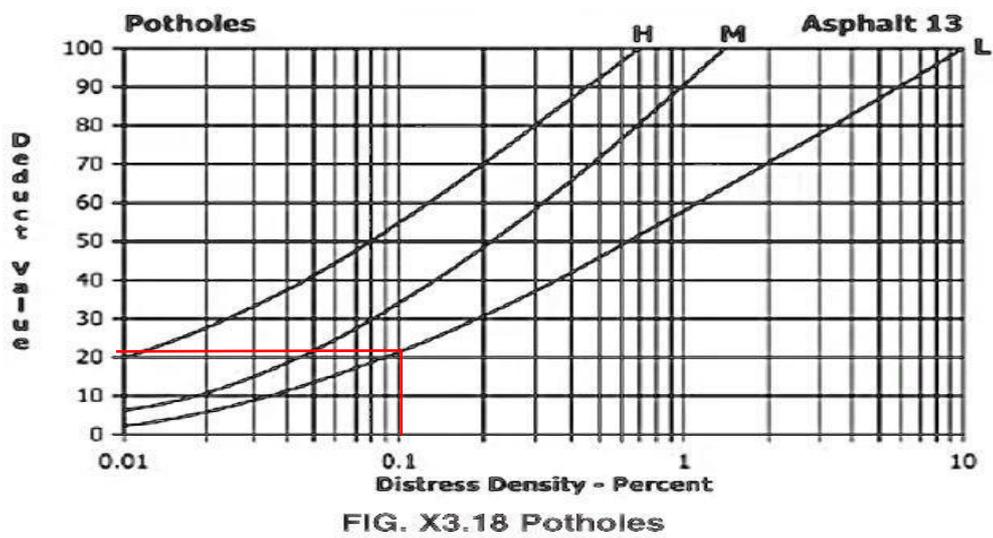
Gambar 4.25 Grafik *Deduct Value* untuk Lubang

- Lubang
 - Luas Kerusakan = 0,56 m²
 - Luas Area 5 m × 100 m = 500 m²
 - Tingkat Kerusakan = L
 - Kadar Kerusakan (*Density*) = 0,11 %
 - Nilai Pengurangan (*Deduct Value*) = 22

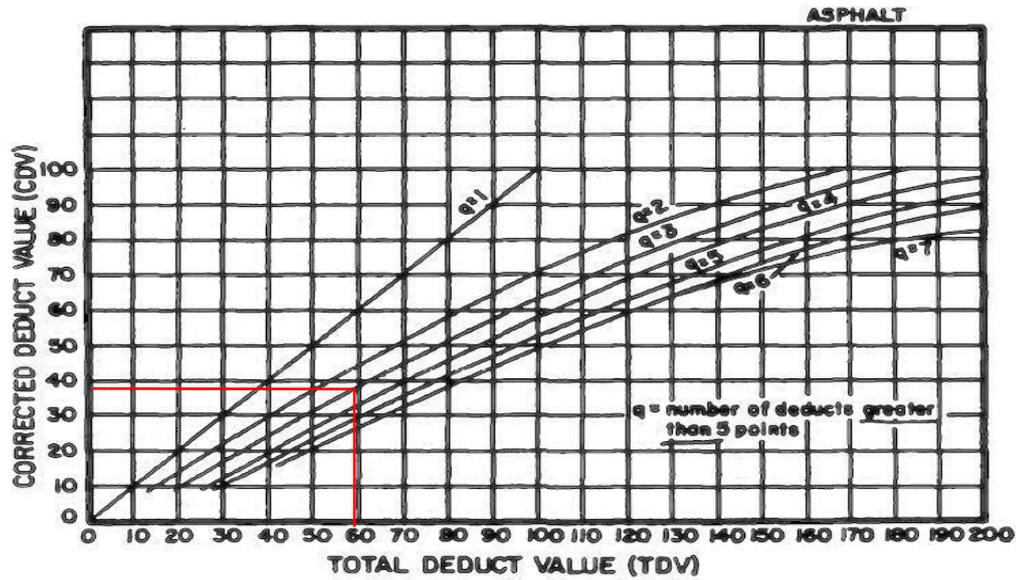
Gambar 4.26 Grafik kurva hubungan antara nilai TDV dengan nilai CDV

$$\begin{aligned}
 \text{Total Deduct Value (TDV)} &= 27 + 10 + 22 &= 59 \\
 q &= 3 \\
 \text{Corrected Deduct Value (CDV)} &= 38
 \end{aligned}$$

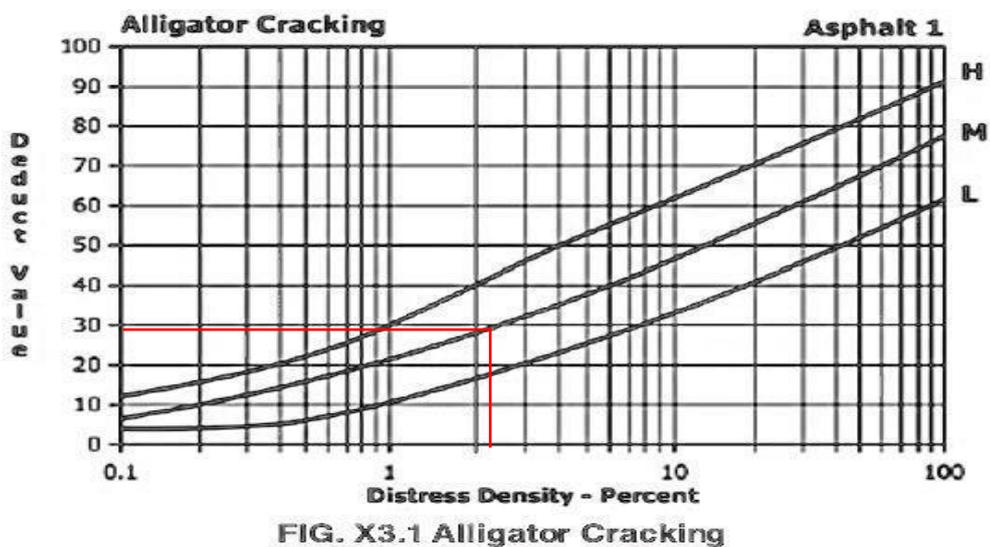
Gambar 4.28 Grafik *Deduct Value* untuk Retak Kulit Buaya

- Retak Kulit Buaya
 - Luas Kerusakan = 11,5 m²
 - Luas Area 5 m × 100 m = 500 m²
 - Tingkat Kerusakan = M
 - Kadar Kerusakan (*Density*) = 2,3 %
 - Nilai Pengurangan (*Deduct Value*) = 29

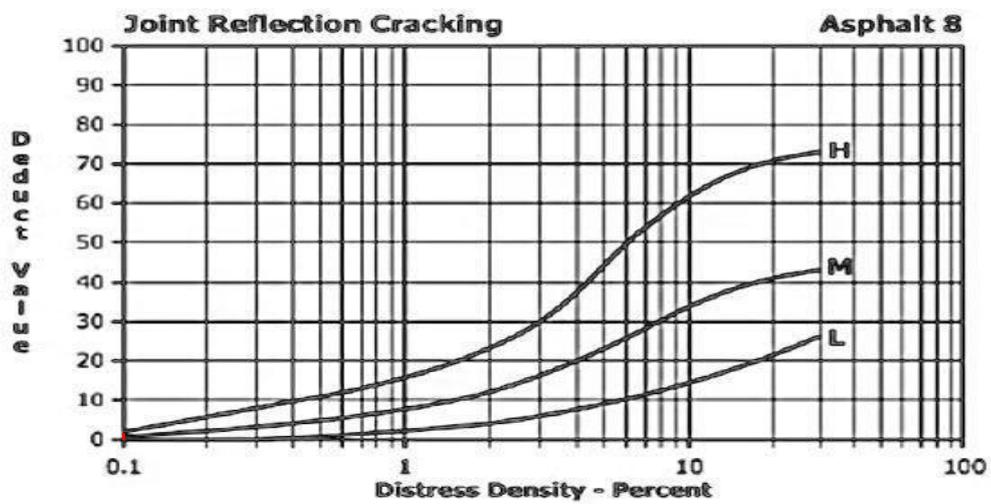
Gambar 4.29 Grafik *Deduct Value* untuk Retak Sambung

- Retak Sambung
 - Luas Kerusakan = 0,01 m²
 - Luas Area 5 m × 100 m = 500 m²
 - Tingkat Kerusakan = M
 - Kadar Kerusakan (*Density*) = 0 %
 - Nilai Pengurangan (*Deduct Value*) = 1

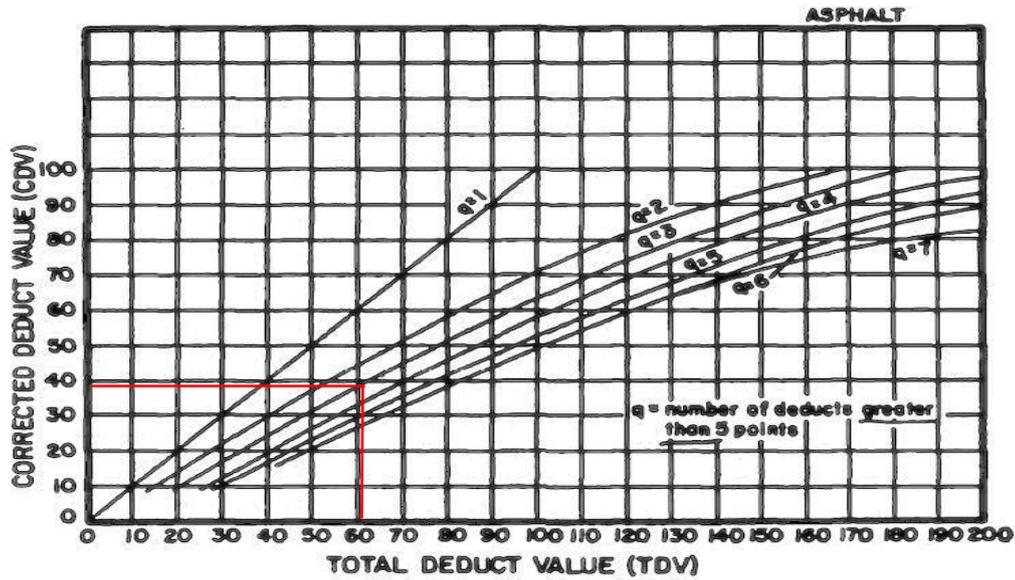
Gambar 4.30 Grafik kurva hubungan antara nilai TDV dengan nilai CDV

$$\begin{aligned}
 \text{Total Deduct Value (TDV)} &= 31 + 29 + 1 &= 61 \\
 q &= 3 \\
 \text{Corrected Deduct Value (CDV)} &= 39
 \end{aligned}$$

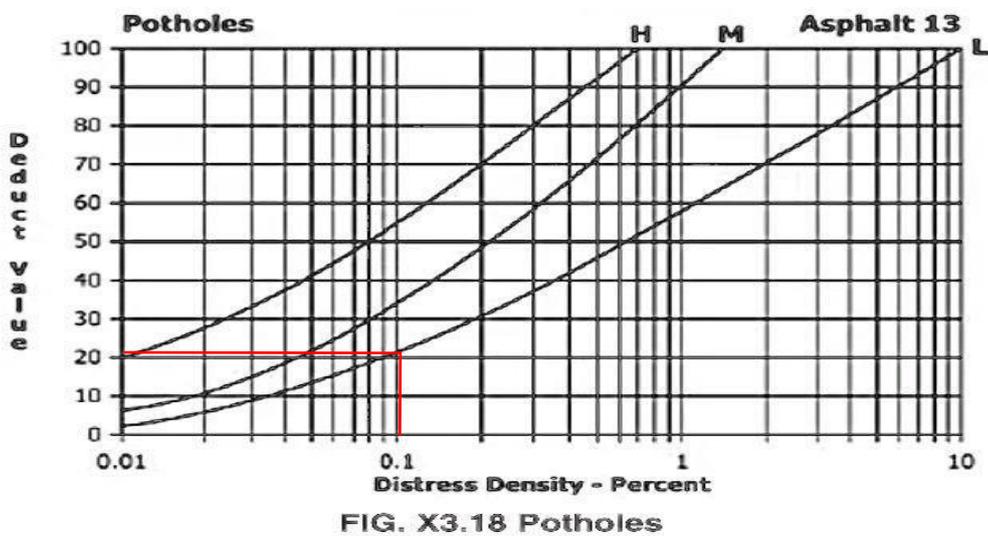
Gambar 4.32 Grafik *Deduct Value* untuk Lubang

- Lubang
 - Luas Kerusakan = 0,59 m²
 - Luas Area 5 m × 100 m = 500 m²
 - Tingkat Kerusakan = L
 - Kadar Kerusakan (*Density*) = 0,11 %
 - Nilai Pengurangan (*Deduct Value*) = 21

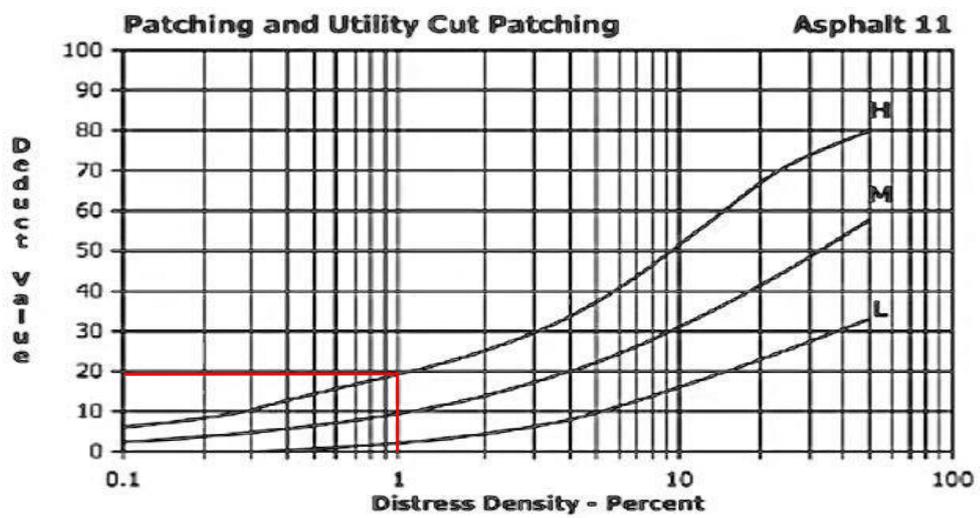
Gambar 4.33 Grafik *Deduct Value* untuk Tambalan

- Tambalan
 - Luas Kerusakan = 5,26 m²
 - Luas Area 5 m × 100 m = 500 m²
 - Tingkat Kerusakan = H
 - Kadar Kerusakan (*Density*) = 1 %
 - Nilai Pengurangan (*Deduct Value*) = 19

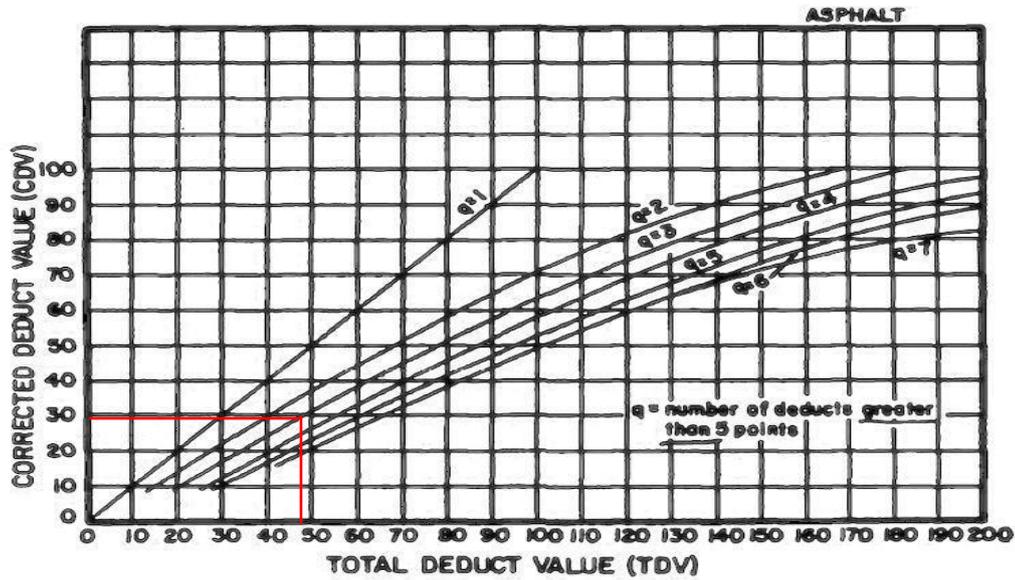
Gambar 4.34 Grafik kurva hubungan antara nilai TDV dengan nilai CDV

$$\begin{aligned}
 \text{Total Deduct Value (TDV)} &= 8 + 21 + 19 &= 48 \\
 q & &= 3 \\
 \text{Corrected Deduct Value (CDV)} & &= 29
 \end{aligned}$$

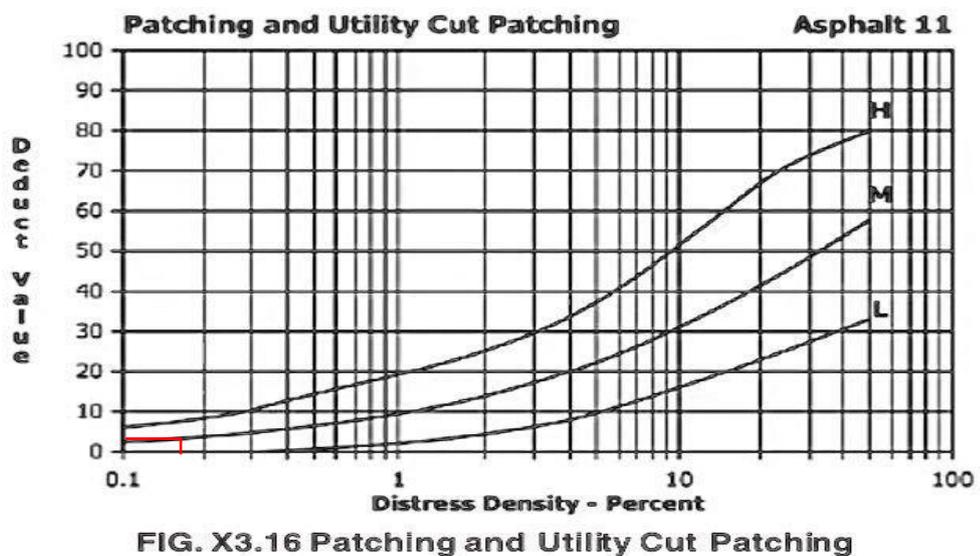
Gambar 4.36 Grafik *Deduct Value* untuk Tambalan

- Tambalan
 - Luas Kerusakan = 0,94 m²
 - Luas Area 5 m × 100 m = 500 m²
 - Tingkat Kerusakan = L
 - Kadar Kerusakan (*Density*) = 0,18 %
 - Nilai Pengurangan (*Deduct Value*) = 3

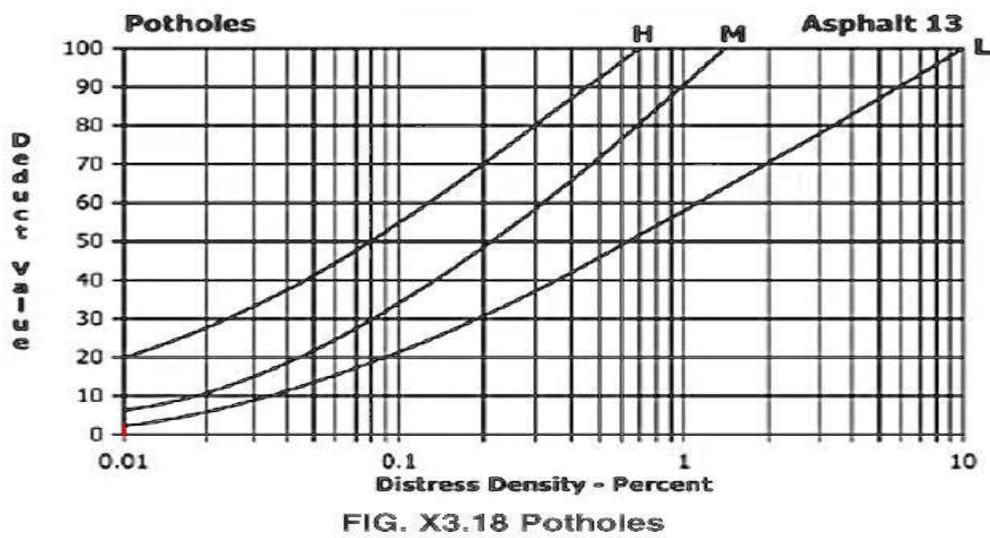
Gambar 4.37 Grafik *Deduct Value* untuk Lubang

- Lubang
 - Luas Kerusakan = 0,06 m²
 - Luas Area 5 m × 100 m = 500 m²
 - Tingkat Kerusakan = L
 - Kadar Kerusakan (*Density*) = 0,01 %
 - Nilai Pengurangan (*Deduct Value*) = 3

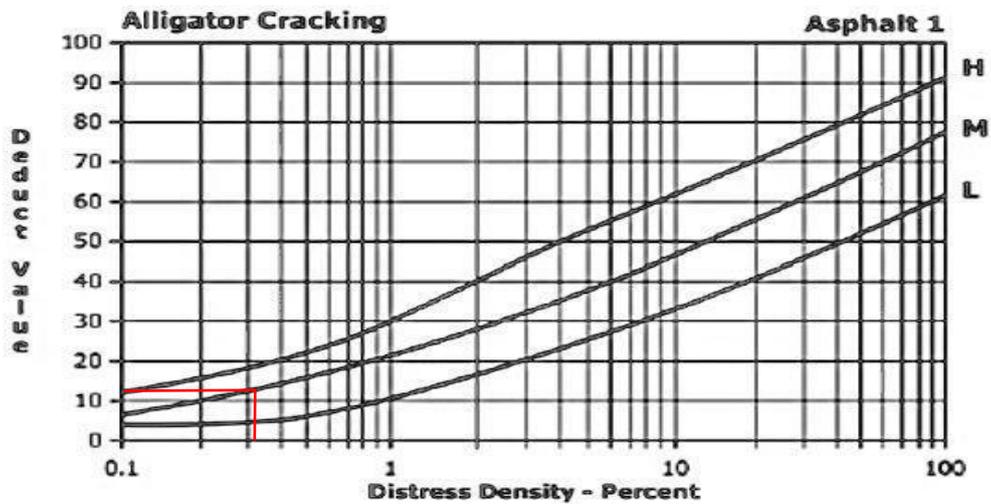
Gambar 4.38 Grafik *Deduct Value* untuk Retak Kulit Buaya

- Retak Kulit Buaya
 - Luas Kerusakan = 1,6 m²
 - Luas Area 5 m × 100 m = 500 m²
 - Tingkat Kerusakan = M
 - Kadar Kerusakan (*Density*) = 0,32 %
 - Nilai Pengurangan (*Deduct Value*) = 13

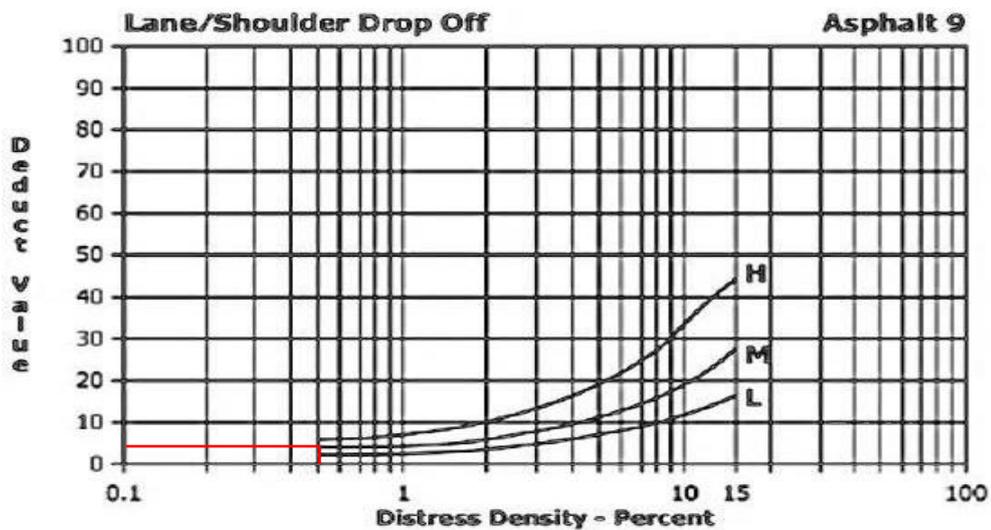
Gambar 4.39 Grafik *Deduct Value* untuk Turunan

- Turunan
 - Luas Kerusakan = 2,5 m²
 - Luas Area 5 m × 100 m = 500 m²
 - Tingkat Kerusakan = M
 - Kadar Kerusakan (*Density*) = 0,5 %
 - Nilai Pengurangan (*Deduct Value*) = 4

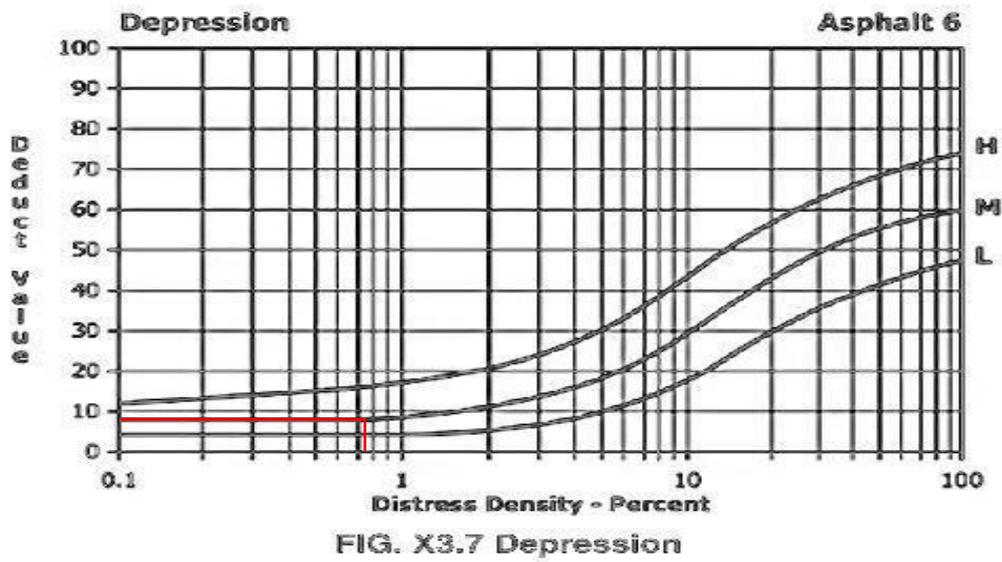
Gambar 4.40 Grafik *Deduct Value* untuk Amblas

- Amblas
 - Luas Kerusakan = 3,72 m²
 - Luas Area 5 m × 100 m = 500 m²
 - Tingkat Kerusakan = M
 - Kadar Kerusakan (*Density*) = 0,74 %
 - Nilai Pengurangan (*Deduct Value*) = 8

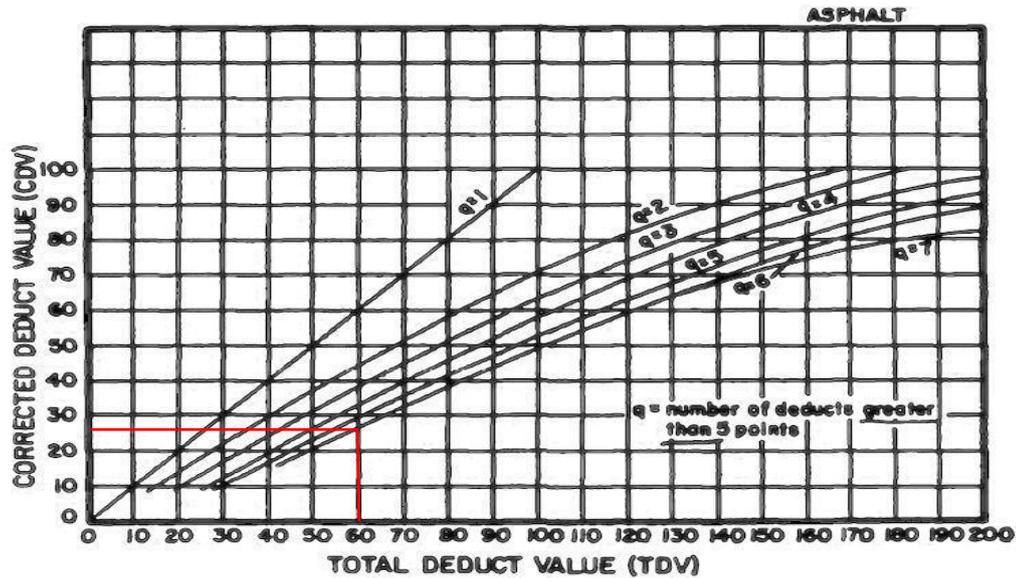
4.41 Grafik kurva hubungan antara nilai TDV dengan nilai CDV

$$\begin{aligned}
 \text{Total Deduct Value (TDV)} &= 29 + 3 + 3 + 13 + 4 + 8 = 60 \\
 q &= 6 \\
 \text{Corrected Deduct Value (CDV)} &= 27
 \end{aligned}$$

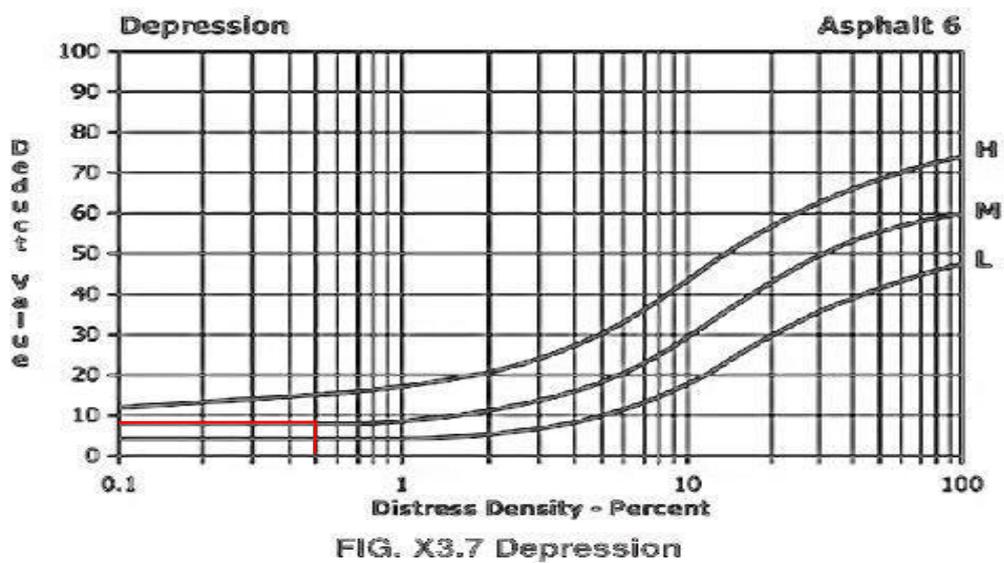
Gambar 4.43 Grafik *Deduct Value* untuk Amblas

- Amblas
 - Luas Kerusakan = 2,52 m²
 - Luas Area 5 m × 100 m = 500 m²
 - Tingkat Kerusakan = M
 - Kadar Kerusakan (*Density*) = 0,5 %
 - Nilai Pengurangan (*Deduct Value*) = 8

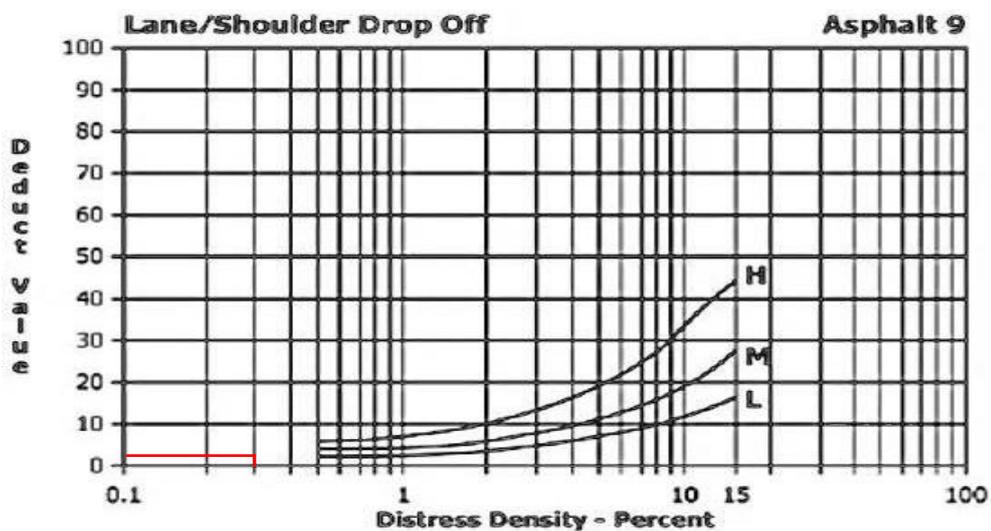
Gambar 4.44 Grafik *Deduct Value* untuk Turunan

- Turunan
 - Luas Kerusakan = 1,5 m²
 - Luas Area 5 m × 100 m = 500 m²
 - Tingkat Kerusakan = L
 - Kadar Kerusakan (*Density*) = 0,3 %
 - Nilai Pengurangan (*Deduct Value*) = 3

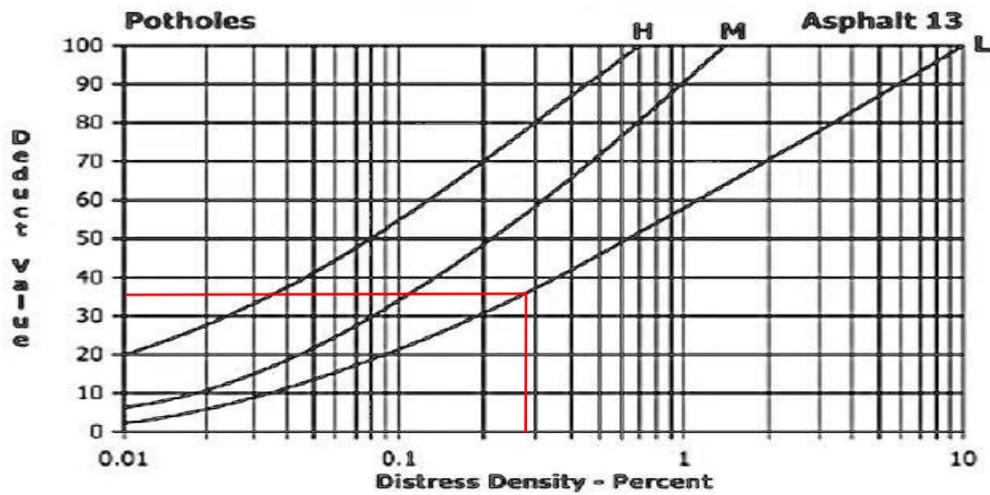
Gambar 4.45 Grafik *Deduct Value* untuk Lubang

- Lubang
 - Luas Kerusakan = 1,44 m²
 - Luas Area 5 m × 100 m = 500 m²
 - Tingkat Kerusakan = L
 - Kadar Kerusakan (*Density*) = 0,28 %
 - Nilai Pengurangan (*Deduct Value*) = 37

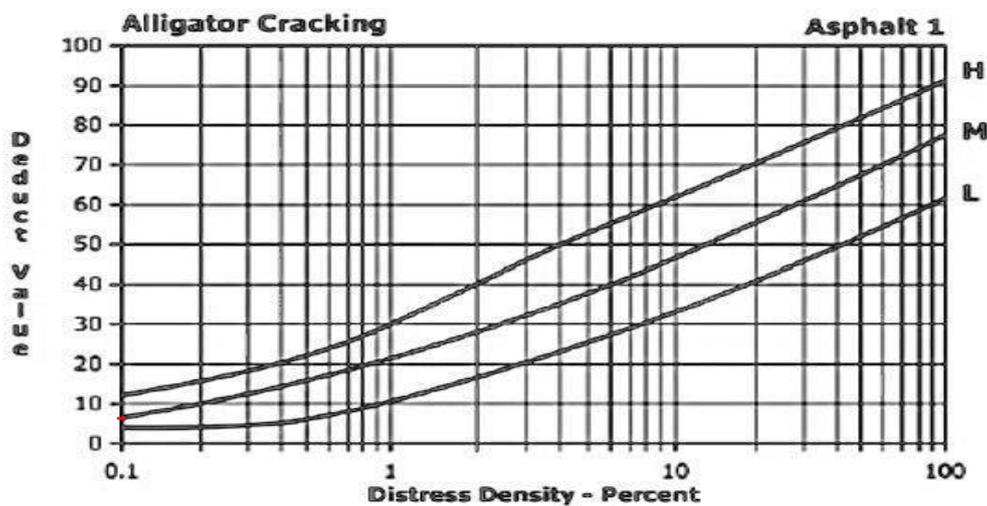
Gambar 4.49 Grafik *Deduct Value* untuk Retak Kulit Buaya

- Retak Kulit Buaya
 - Luas Kerusakan = 0,4 m²
 - Luas Area 5 m × 100 m = 500 m²
 - Tingkat Kerusakan = M
 - Kadar Kerusakan (*Density*) = 0,08 %
 - Nilai Pengurangan (*Deduct Value*) = 6

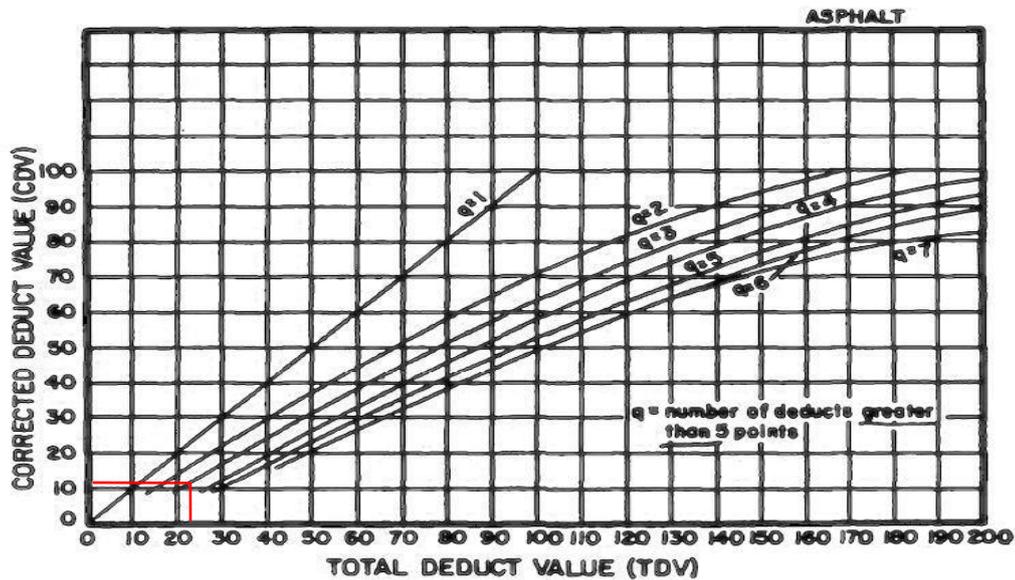
Gambar 4.50 Grafik kurva hubungan antara nilai TDV dengan nilai CDV

$$\begin{aligned}
 \text{Total Deduct Value (TDV)} &= 2 + 15 + 6 &&= 23 \\
 q & &&= 3 \\
 \text{Corrected Deduct Value (CDV)} & &&= 12
 \end{aligned}$$

$$PCI = 100 - 12 = 88$$

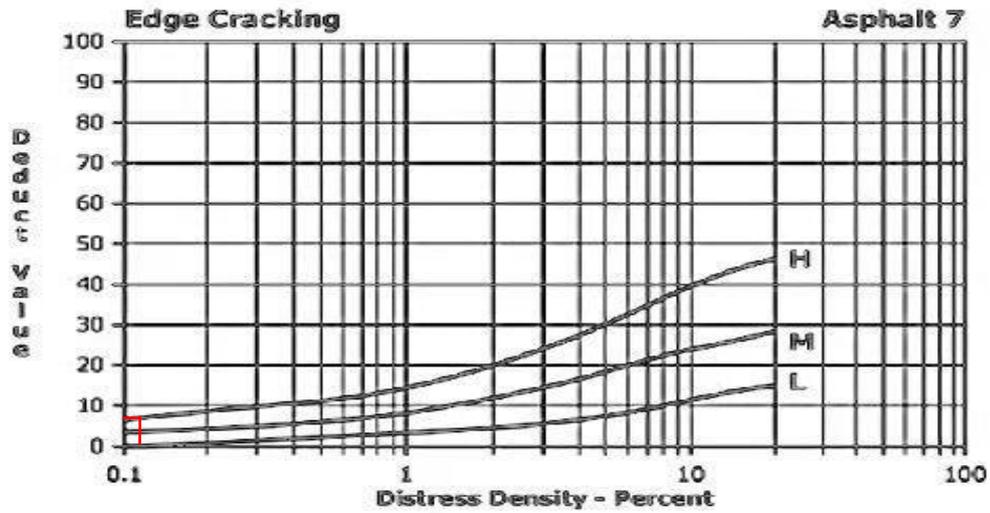
Gambar 4.51 Grafik *Deduct Value* untuk Retak Pinggir

$$\text{Nilai Pengurangan (Deduct Value)} = 8$$

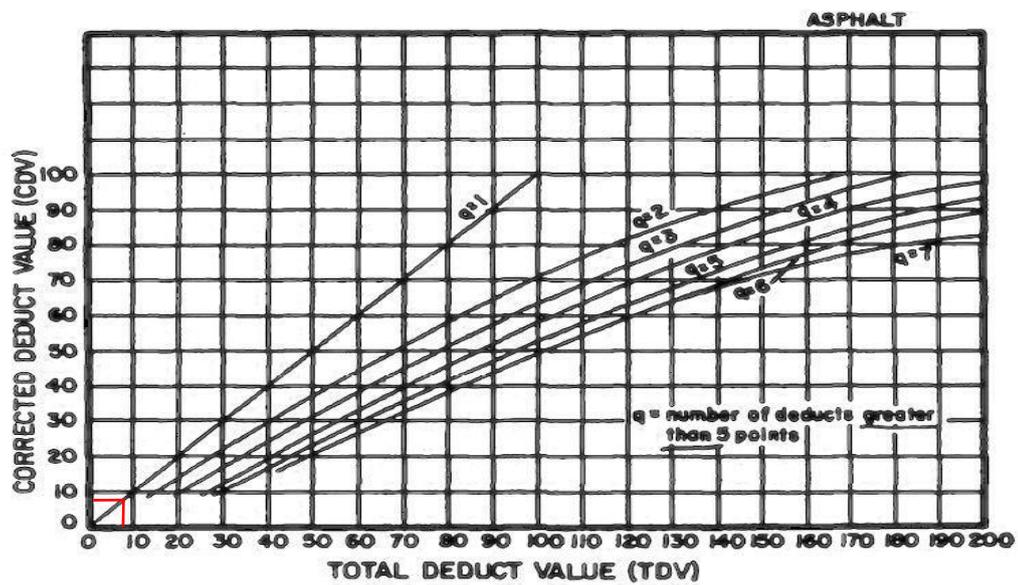
Gambar 4.52 Grafik kurva hubungan antara nilai TDV dengan nilai CDV

q = 1

Corrected Deduct Value (CDV) = 8

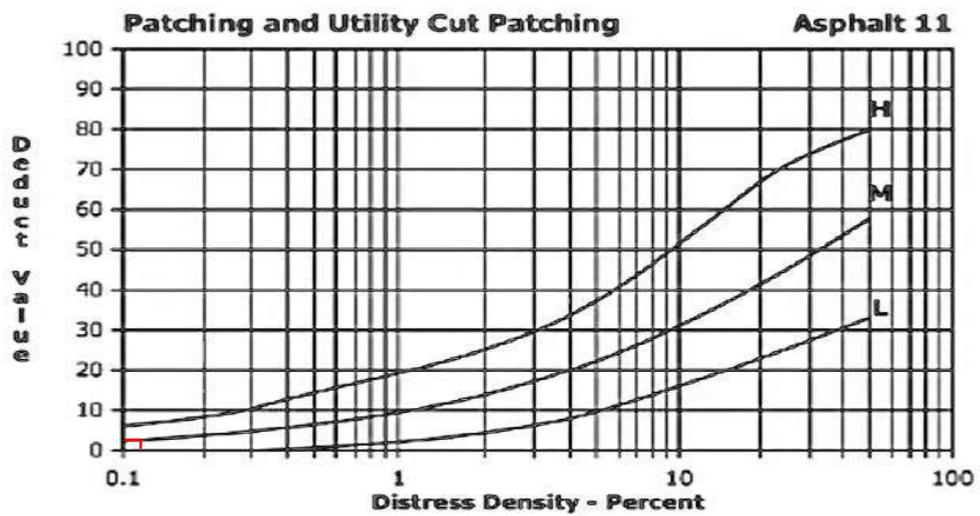
Gambar 4.53 Grafik *Deduct Value* untuk Tambalan

Nilai Pengurangan (*Deduct Value*) = 2

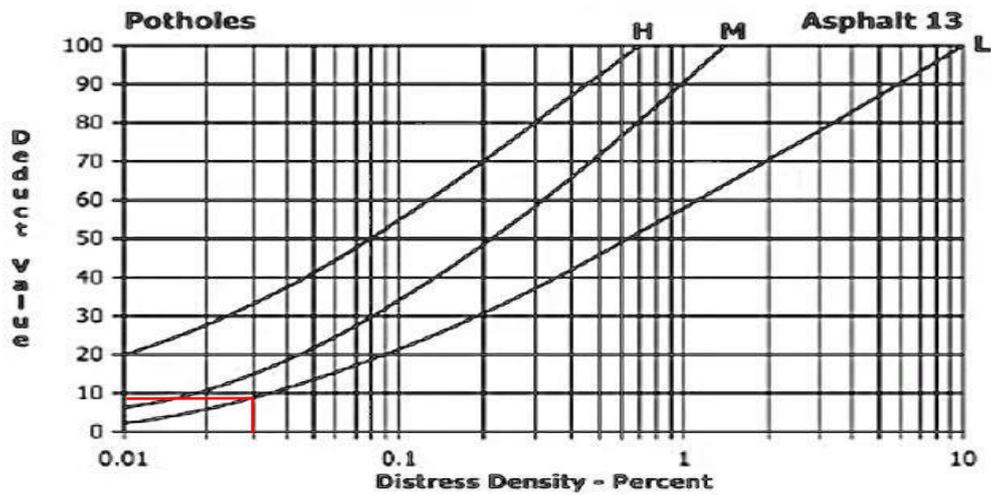
Gambar 4.55 Grafik *Deduct Value* untuk Lubang

$$\text{Nilai Pengurangan (Deduct Value)} = 9$$

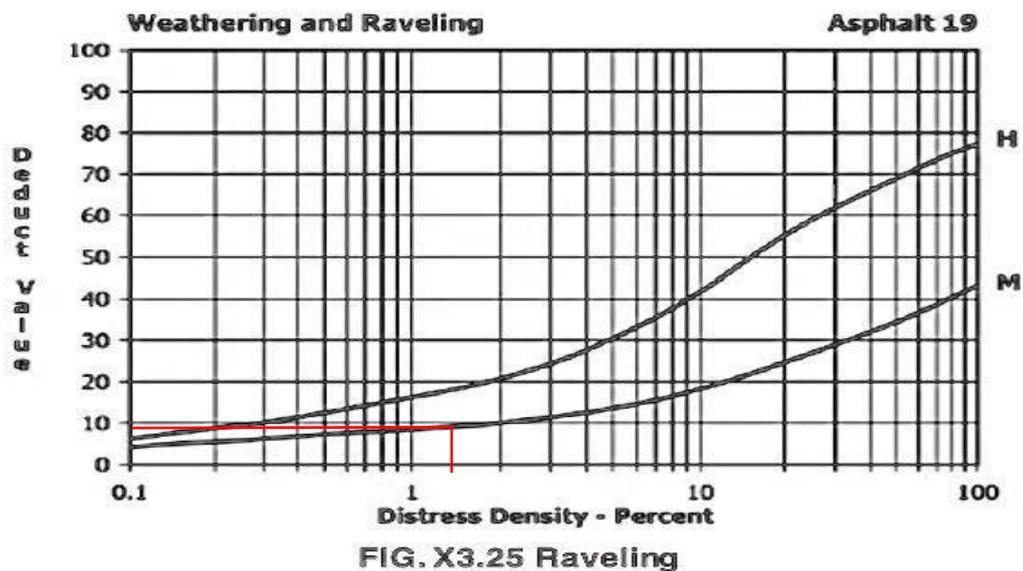
Gambar 4.57 Grafik *Deduct Value* untuk Pelepasan Butir

Nilai Pengurangan (*Deduct Value*) = 9

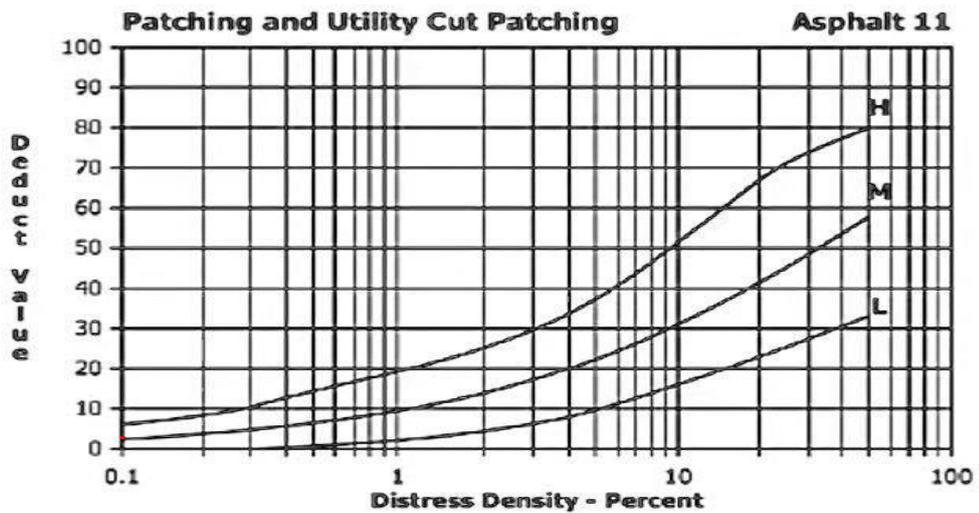
Gambar 4.58 Grafik *Deduct Value* untuk Tambalan

Nilai Pengurangan (*Deduct Value*) = 2

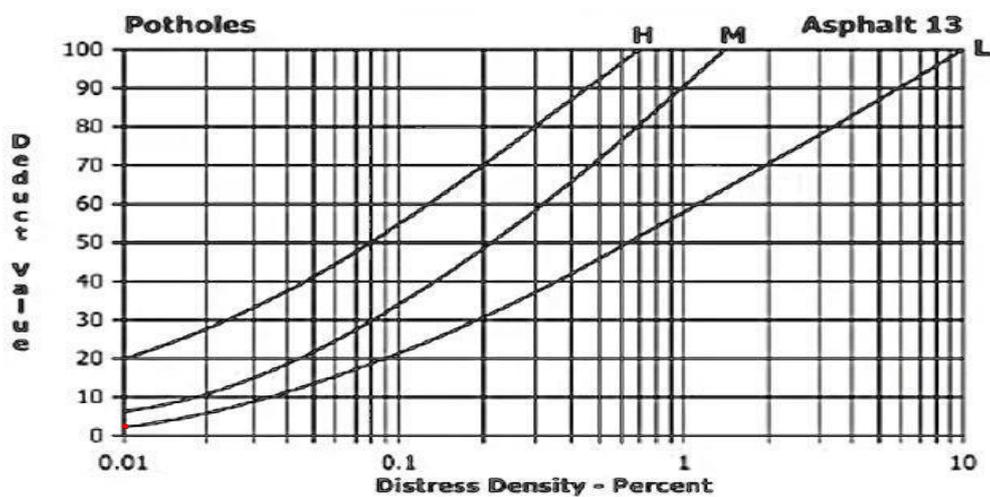
Gambar 4.59 Grafik *Deduct Value* untuk Lubang

- Lubang
 - Luas Kerusakan = 0,01 m²
 - Luas Area 5 m × 100 m = 500 m²
 - Tingkat Kerusakan = M
 - Kadar Kerusakan (*Density*) = 0 %
 - Nilai Pengurangan (*Deduct Value*) = 2
