**ANALISIS KERUSAKAN PADA PERKERASAN LENTUR
DENGAN METODE PAVEMENT CONDITION INDEX (PCI)
PADA RUAS JALAN SEI MENCIRIM, SUNGGAL
(Studi Kasus)**

**MUHAMMAD HANIF
2107210059**

**PROGRAM STUDI TEKNIK SIPIL
FAKULTAS TEKNIK
UNIVERSITAS MUHAMMADIYAH SUMATERA UTARA
MEDAN
2025**

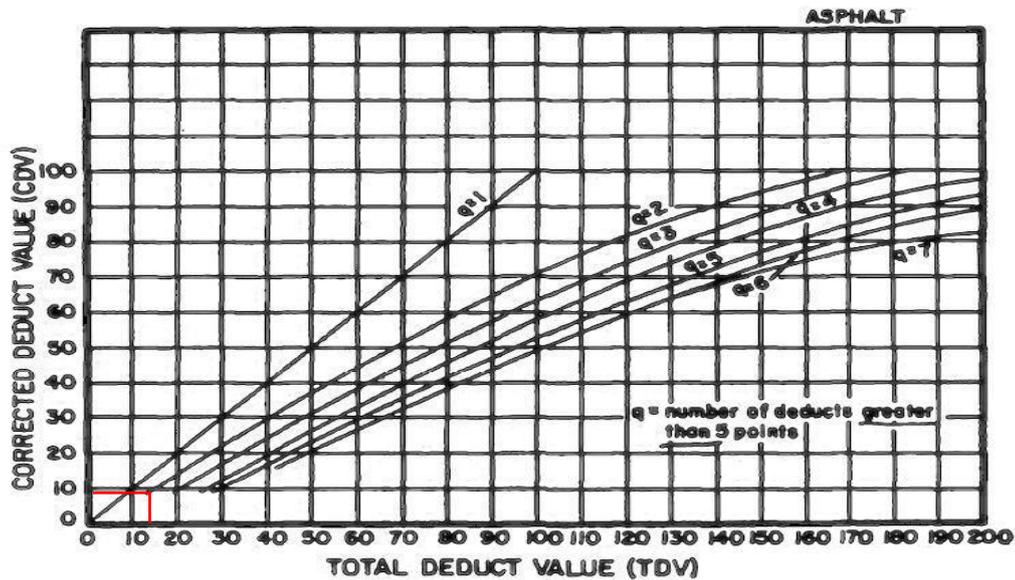
Gambar 4 60 Grafik kurva hubungan antara nilai TDV dengan nilai CDV

$$\begin{aligned} \text{Total Deduct Value (TDV)} &= 9 + 2 + 2 = 13 \\ q &= 3 \\ \text{Corrected Deduct Value (CDV)} &= 9 \end{aligned}$$

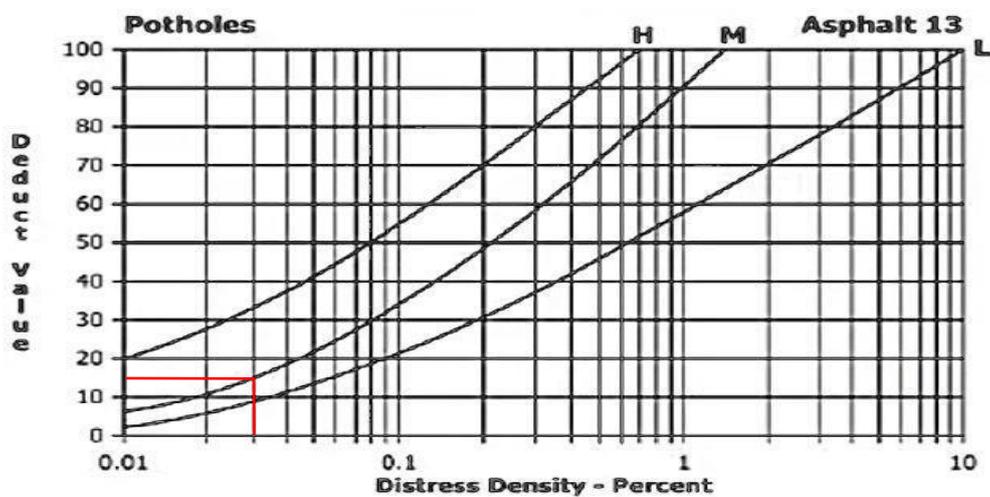
Gambar 4.62 Grafik *Deduct Value* untuk Lubang

- Lubang
 - Luas Kerusakan = 0,15 m²
 - Luas Area 5 m × 100 m = 500 m²
 - Tingkat Kerusakan = M
 - Kadar Kerusakan (*Density*) = 0,03 %
 - Nilai Pengurangan (*Deduct Value*) = 15

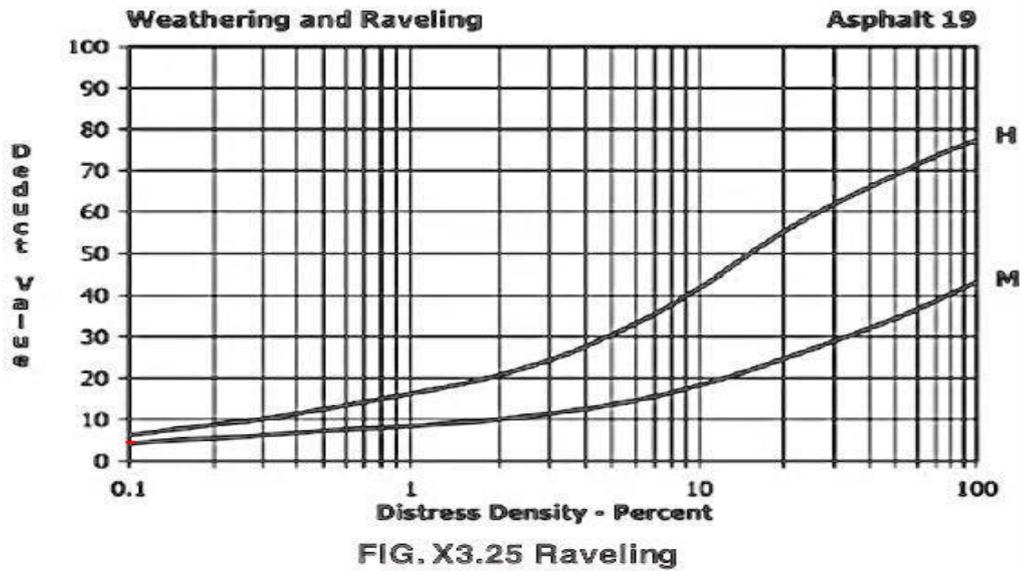
Gambar 4.64 Grafik *Deduct Value* untuk Pelepasan Butir

$$\text{Nilai Pengurangan (Deduct Value)} = 3$$

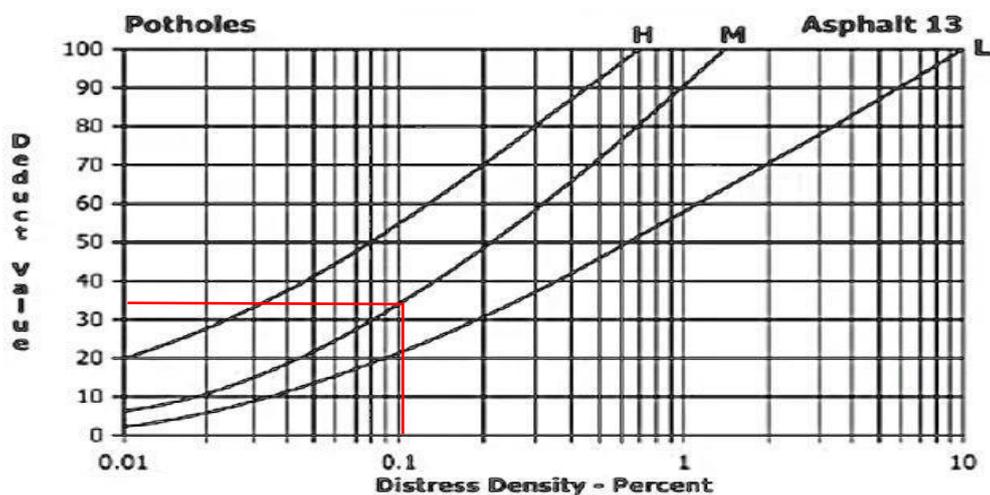
Gambar 4.72 Grafik *Deduct Value* untuk Lubang

Nilai Pengurangan (*Deduct Value*) = 34

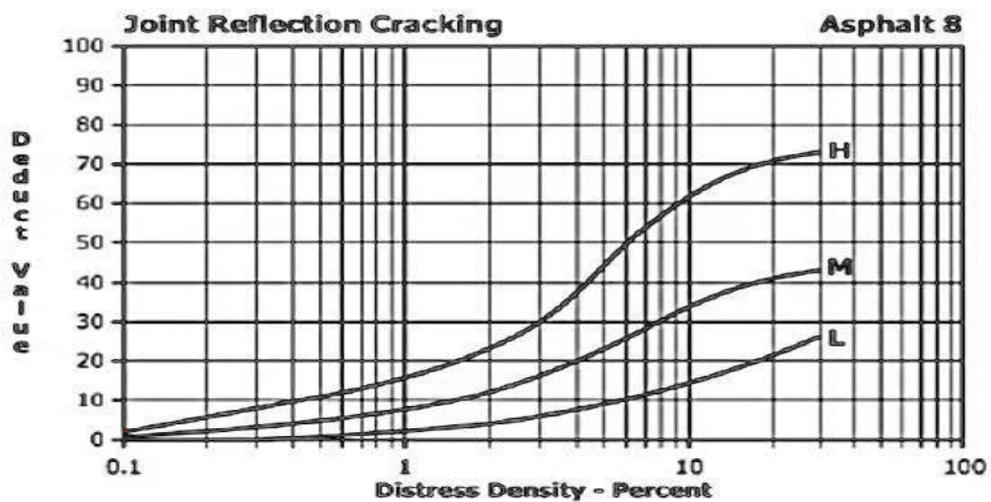
Gambar 4.74 Grafik *Deduct Value* untuk Retak Sambung

- Retak Sambung
 - Luas Kerusakan = 0,09 m²
 - Luas Area 5 m × 100 m = 500 m²
 - Tingkat Kerusakan = H
 - Kadar Kerusakan (*Density*) = 0,01 %
 - Nilai Pengurangan (*Deduct Value*) = 2

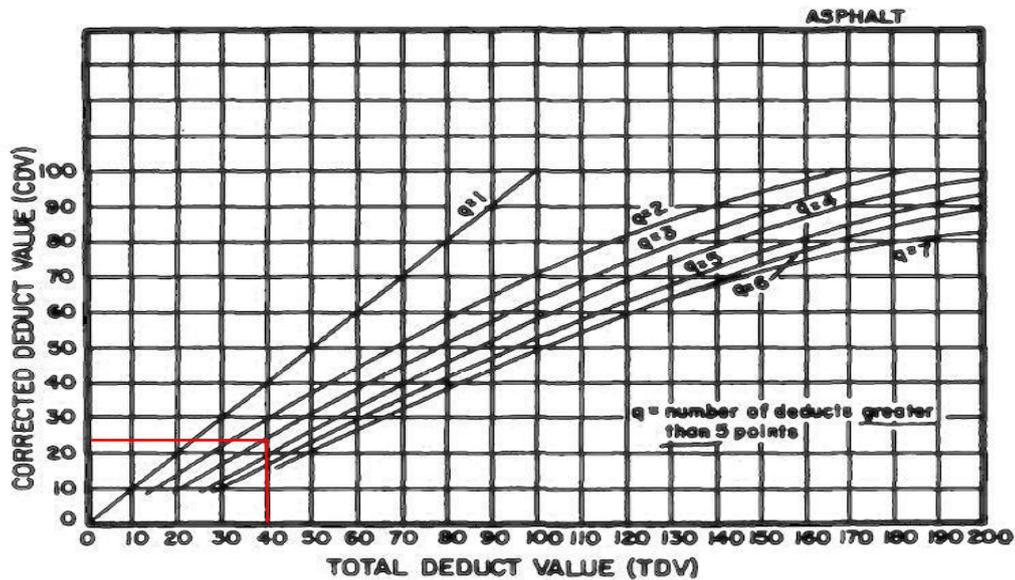
Gambar 4.75 Grafik kurva hubungan antara nilai TDV dengan nilai CDV

$$\begin{aligned} \text{Total Deduct Value (TDV)} &= 34 + 4 + 2 = 40 \\ q &= 3 \\ \text{Corrected Deduct Value (CDV)} &= 24 \end{aligned}$$

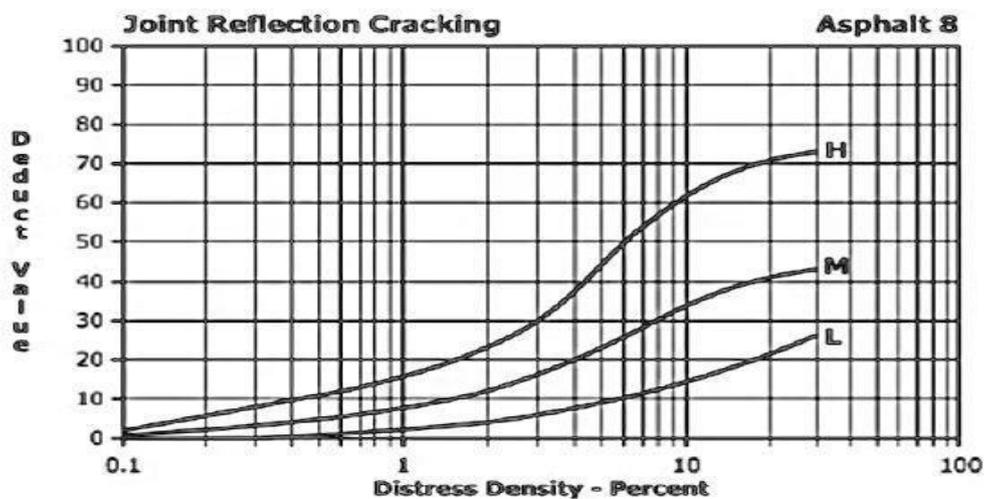
Gambar 4.77 Grafik *Deduct Value* untuk Retak Sambung

- Retak Sambung
 - Luas Kerusakan = 0,07 m²
 - Luas Area 5 m × 100 m = 500 m²
 - Tingkat Kerusakan = M
 - Kadar Kerusakan (*Density*) = 0,01 %
 - Nilai Pengurangan (*Deduct Value*) = 0

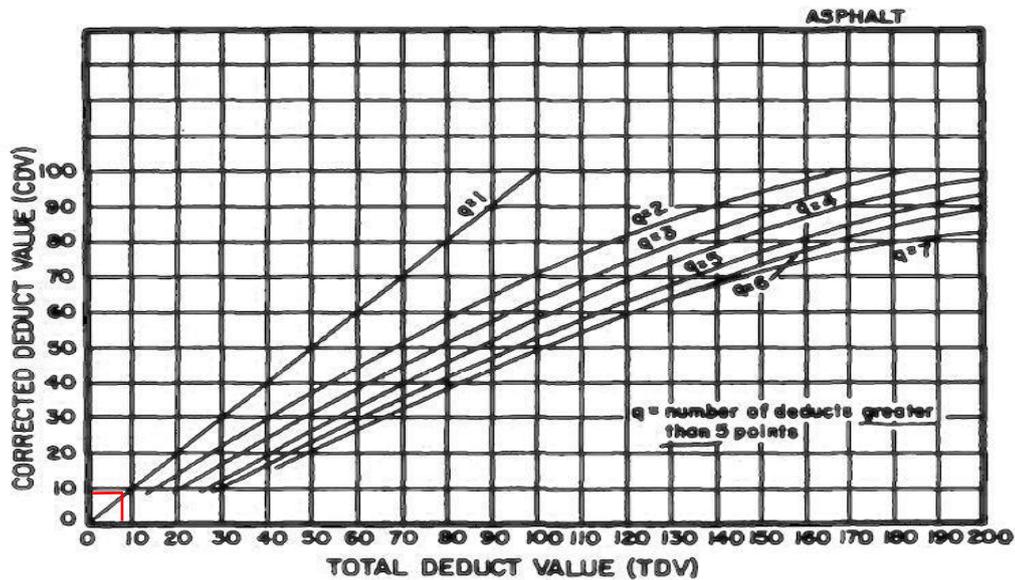
Gambar 4.78 Grafik kurva hubungan antara nilai TDV dengan nilai CDV

$$\begin{aligned} \text{Total Deduct Value (TDV)} &= 8 + 0 = 8 \\ q &= 2 \\ \text{Corrected Deduct Value (CDV)} &= 9 \end{aligned}$$

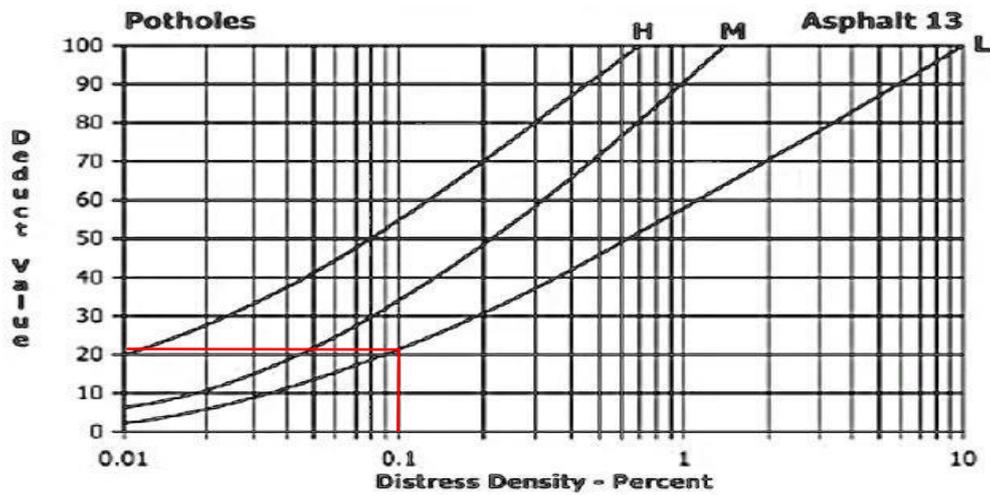
Gambar 4.79 Grafik *Deduct Value* untuk Lubang

$$\text{Nilai Pengurangan (Deduct Value)} = 22$$

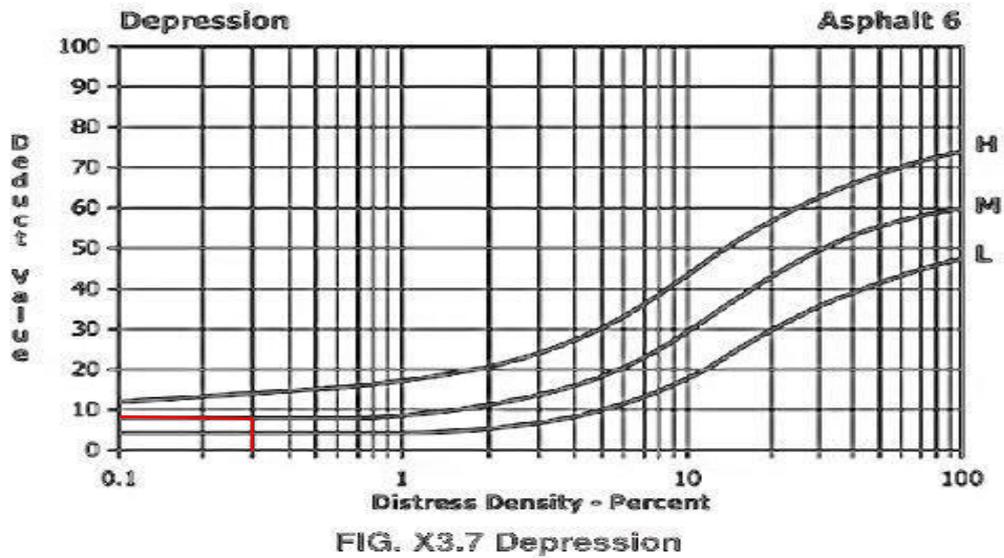
Gambar 4.85 Grafik *Deduct Value* untuk Amblas

Nilai Pengurangan (*Deduct Value*) = 8

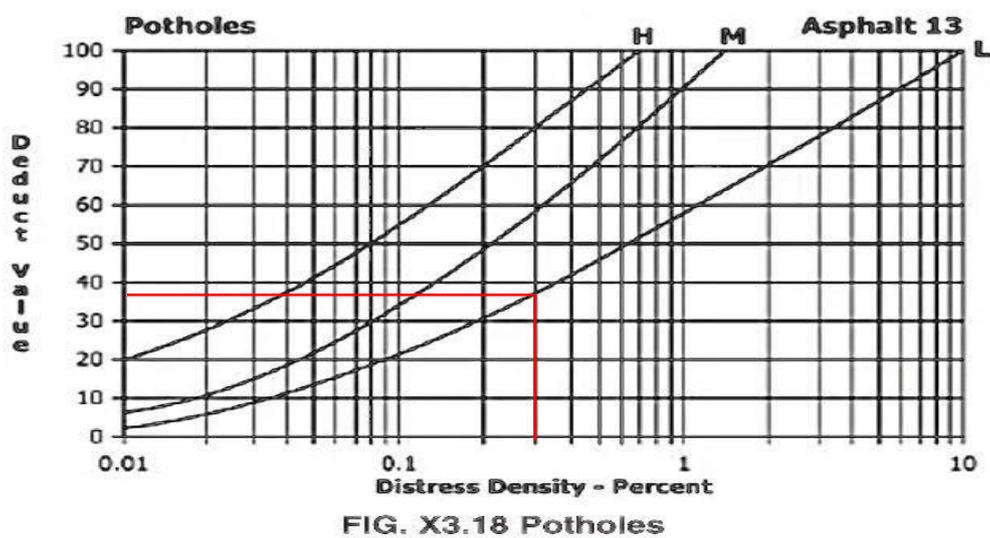
Gambar 4.86 Grafik *Deduct Value* untuk Lubang

- Lubang
 - Luas Kerusakan = 1,5 m²
 - Luas Area 5 m × 100 m = 500 m²
 - Tingkat Kerusakan = L
 - Kadar Kerusakan (*Density*) = 0,3 %
 - Nilai Pengurangan (*Deduct Value*) = 37

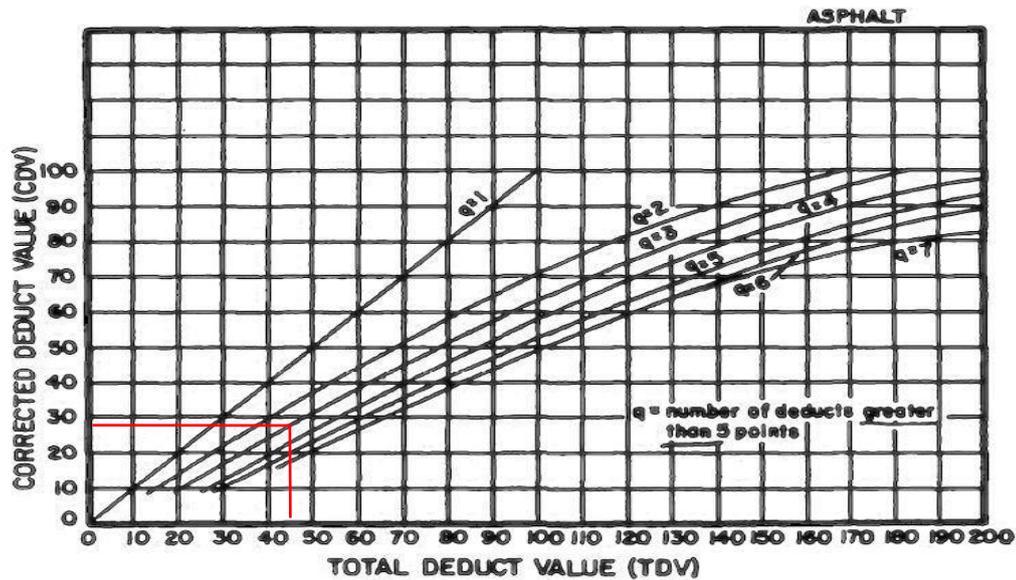
Gambar 4.87 Grafik kurva hubungan antara nilai TDV dengan nilai CDV

$$\text{Total Deduct Value (TDV)} = 0 + 8 + 37 = 45$$

$$q = 3$$

$$\text{Corrected Deduct Value (CDV)} = 28$$

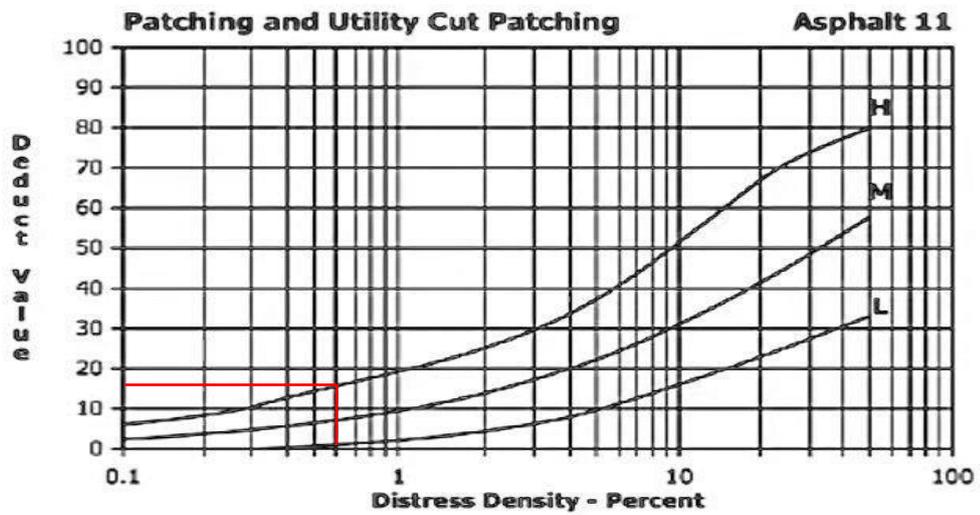
Gambar 4.88 Grafik *Deduct Value* untuk Tambalan

$$\text{Nilai Pengurangan (Deduct Value)} = 17$$
