TUGAS AKHIR

ANALISA PENYEBAB TERJADINYA KEAUSAN PADA BEARING CROSSHEAD KAPAL MT GAS LAURA

**PROGRAM STUDI TEKNIK MESIN
FAKULTAS TEKNIK
UNIVERSITAS MUHAMMADIYAH SUMATERA UTARA
MEDAN
2026**

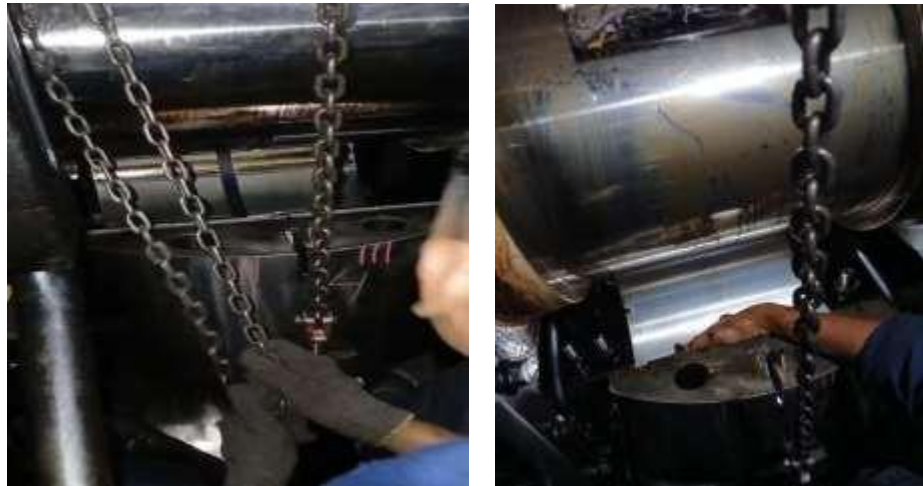
Gambar 4.5 Proses Pembongkaran Lower Bearing Crosshead (PT.WSI)

d. Pembongkaran Bearing Lower, Selanjutnya dilakukan proses pembongkaran bearing crosshead bagian bawah (lower bearing) dengan mengangkat bearing shell bagian bawah dari housing crosshead kemudian membersihkan area bearing dari sisa oli dan kotoran serta melakukan inspeksi visual awal untuk melihat kondisi bearing dan pin crosshead.
