ANALISA KERUSAKAN LAPIS PERMUKAAN DENGAN MENGUNAKAN METODE *PAVEMENT CONDITION INDEX (PCI)* (Studi Kasus)

MUHAMMAD NIZAR
2107210010

**PROGRAM STUDI TEKNIK SIPIL
FAKULTAS TEKNIK
UNIVERSITAS MUHAMMADIYAH SUMATERA UTARA
MEDAN
2026**

Sistematika dalam penulisan Tugas Akhir yang berjudul Analisa Kerusakan Jalan Pada Lapis Permukaan Dengan Menggunakan Metode *Pavement Condition Index* (PCI) studi kasus : Jl. Lintas Sumatera, Pasar Miring Kec. Pagar Merbau, Kabupaten Deli Serdang) adalah sebagai berikut ini :

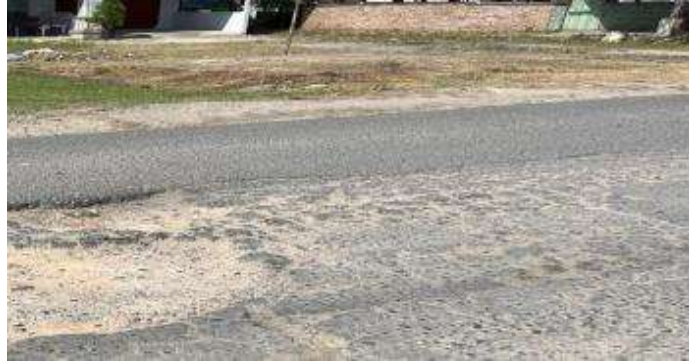
1. Retak Buaya

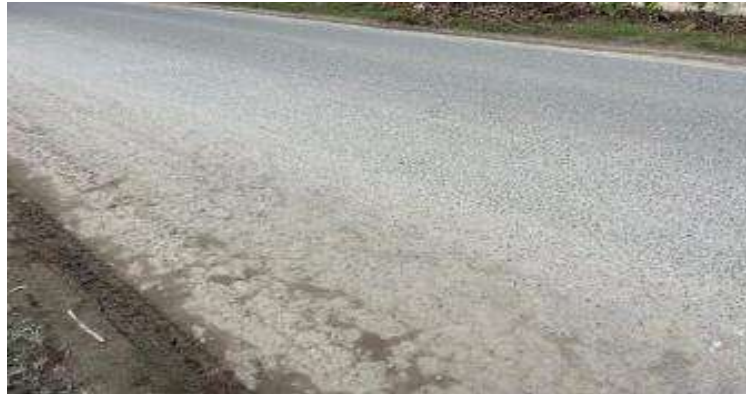
2. Retak Pinggir

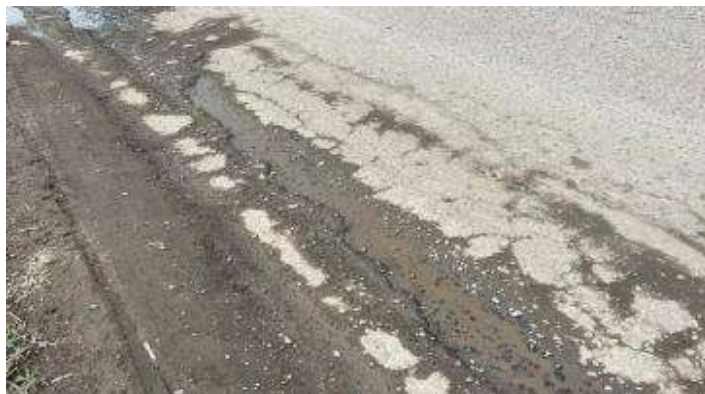
3. Retak Memanjang & Melintang

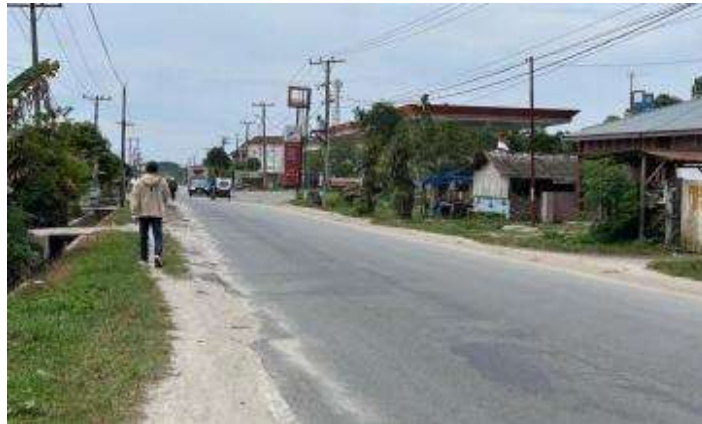
4. Tambalan

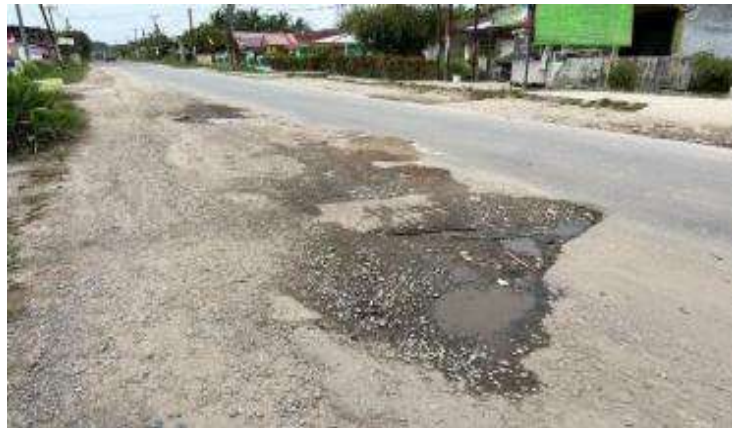
5. Lubang

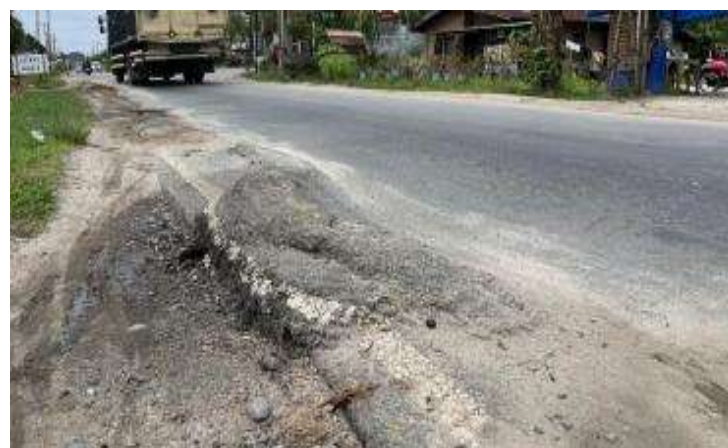
6. Sungkur

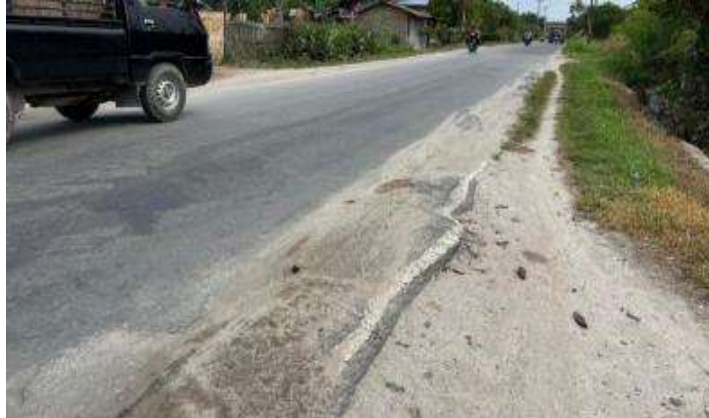
7. Bergelombang

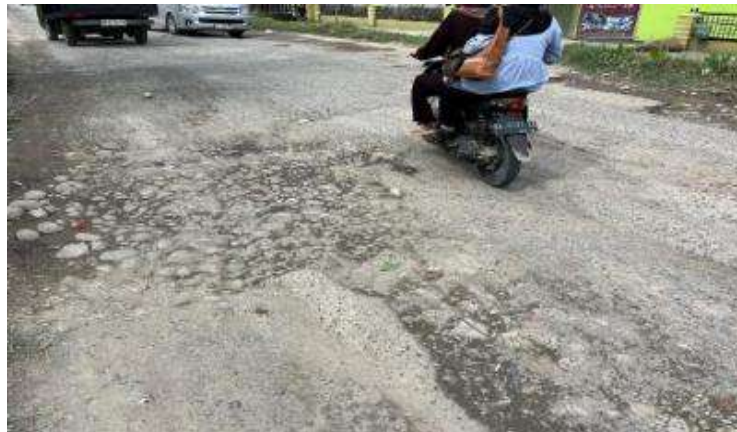
8. Pelapukan & Pelepasan Butiran

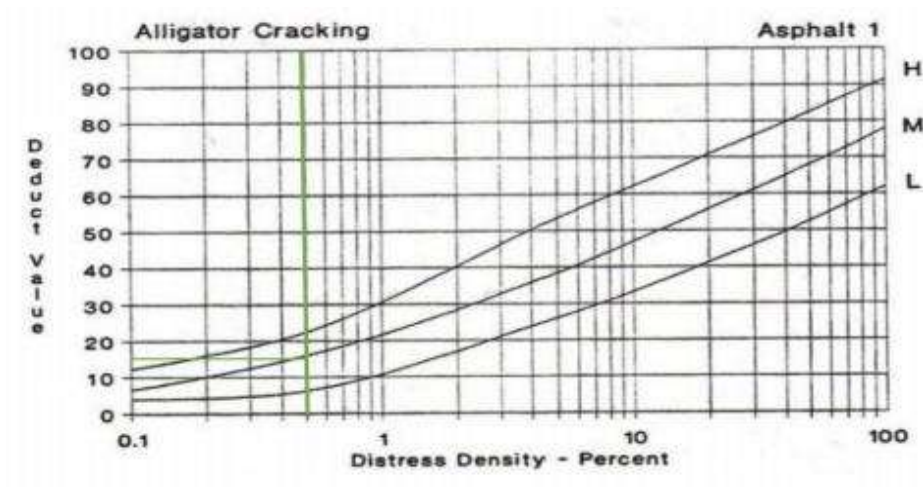
Gambar 4.45 Grafik *Deduct Value* untuk Retak Buaya

$$\begin{aligned} \text{Kadar Kerusakan (Density)} &= \frac{3,20}{600} = 0,5\% \\ \text{Nilai Pengurangan (Deduct Value)} &= 16 \text{ (Dapat dilihat pada gambar 4.45)} \end{aligned}$$

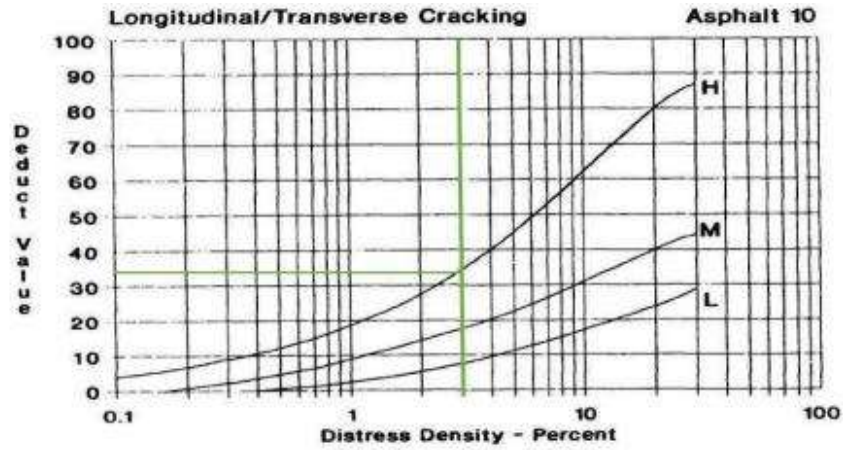
Gambar 4.46 Grafik *Deduct Value* untuk Retak Memanjang & Melintang

- Retak Memanjang & Melintang
 - Luas Kerusakan = 17,85 m²
 - Area 6 m × 100 m = 600 m²
 - Tingkat Kerusakan = H
 - Kadar Kerusakan (*Density*) = $\frac{17,85}{600} = 3,0\%$
 - Nilai Pengurangan (*Deduct Value*) = 35 (Dapat dilihat pada gambar 4.46)

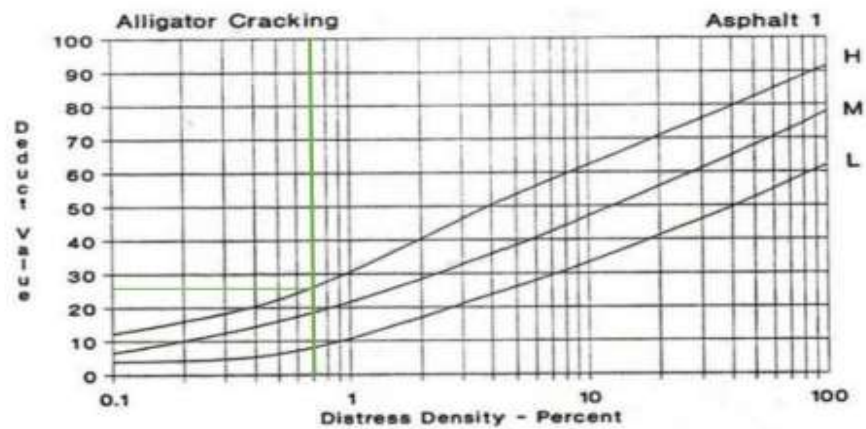
Gambar 4.48 Grafik *Deduct Value* untuk Retak Buaya

$$\text{Nilai Pengurangan (Deduct Value)} = 27 \text{ (Dapat dilihat pada gambar 4.48)}$$

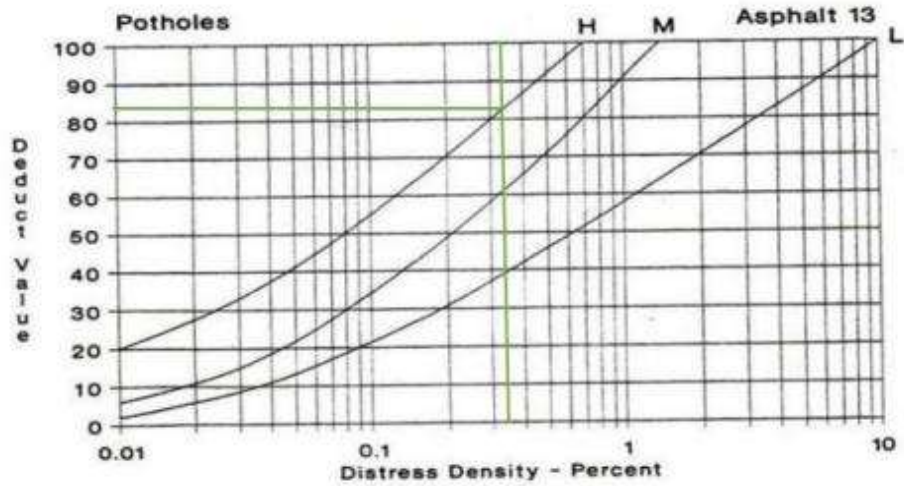
Gambar 4.49 Grafik *Deduct Value* untuk Lubang

$$\text{Nilai Pengurangan (Deduct Value)} = 83 \text{ (Dapat dilihat pada gambar 4.49)}$$

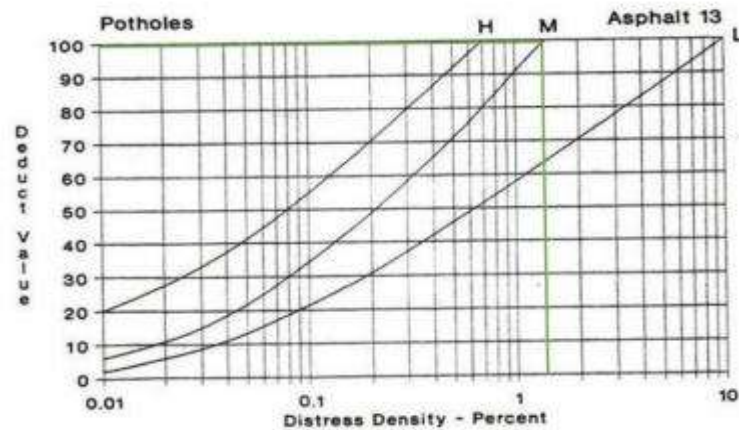
Gambar 4.51 Grafik *Deduct Value* untuk Lubang

Nilai Pengurangan (*Deduct Value*) = 100 (Dapat dilihat pada gambar 4.51)

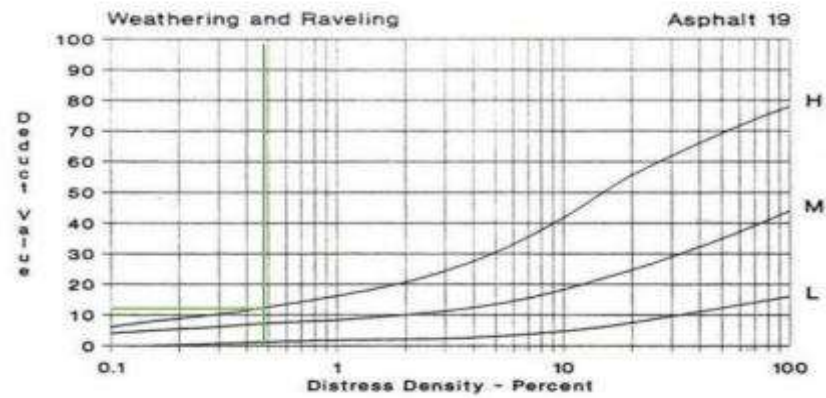
Gambar 4.52 Grafik *Deduct Value* untuk Pelapukan & Pelepasan Butiran

Nilai Pengurangan (*Deduct Value*) = 11 (Dapat dilihat pada gambar 4.52)

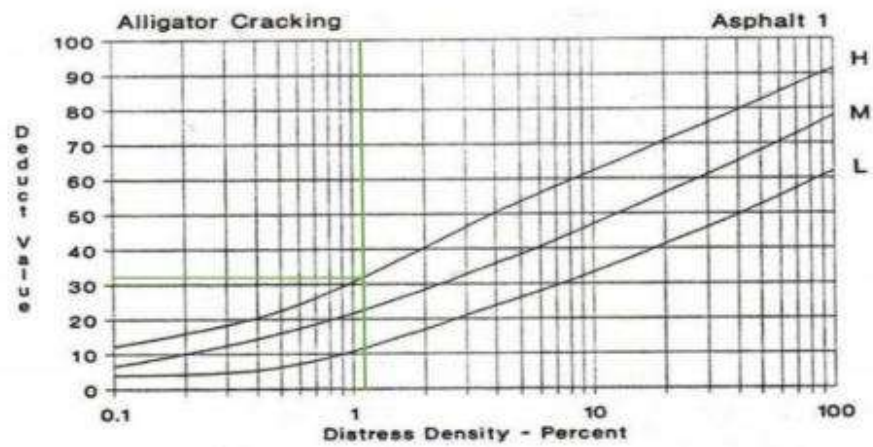
Gambar 4.54 Grafik *Deduct Value* untuk Retak Buaya

= 32 (Dapat dilihat pada gambar 4.54)

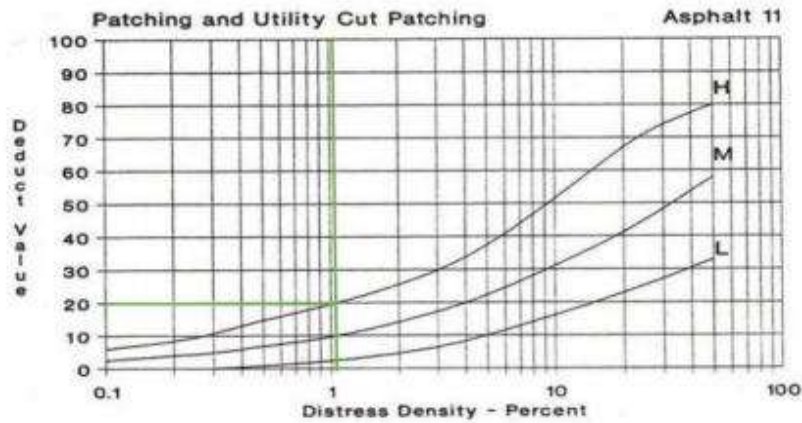
Gambar 4.55 Grafik *Deduct Value* untuk Tambalan

- Tambalan
 - Luas Kerusakan = 6,84 m²
 - Area 6 m × 100 m = 600 m²
 - Tingkat Kerusakan = H
 - Kadar Kerusakan (*Density*) = $\frac{6,84}{600} = 1.1 \%$
 - Nilai Pengurangan (*Deduct Value*) = 20 (Dapat dilihat pada gambar 4.55)

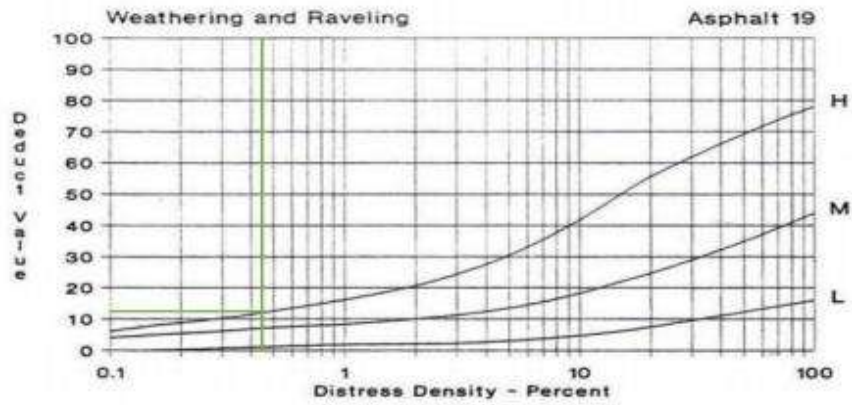
Gambar 4.56 Grafik *Deduct Value* untuk Pelapukan & Pelepasan Butiran

$$\text{Nilai Pengurangan (Deduct Value)} = 11 \text{ (Dapat dilihat pada gambar 4.56)}$$

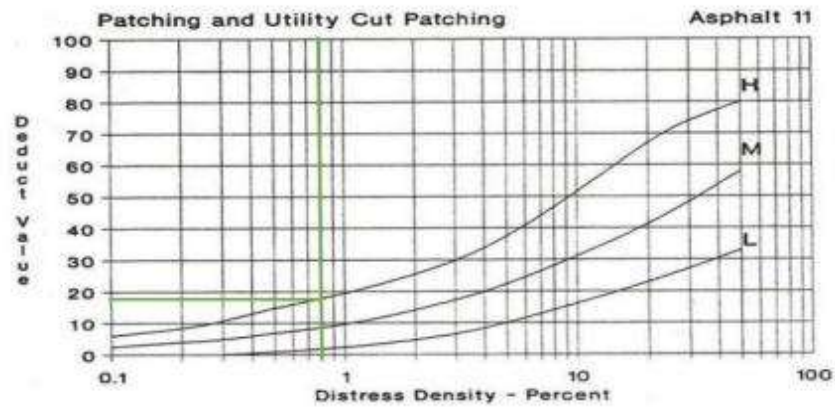
Gambar 4.58 Grafik *Deduct Value* untuk Tambalan

$$\text{Nilai Pengurangan (Deduct Value)} = 19 \text{ (Dapat dilihat pada gambar 4.58)}$$

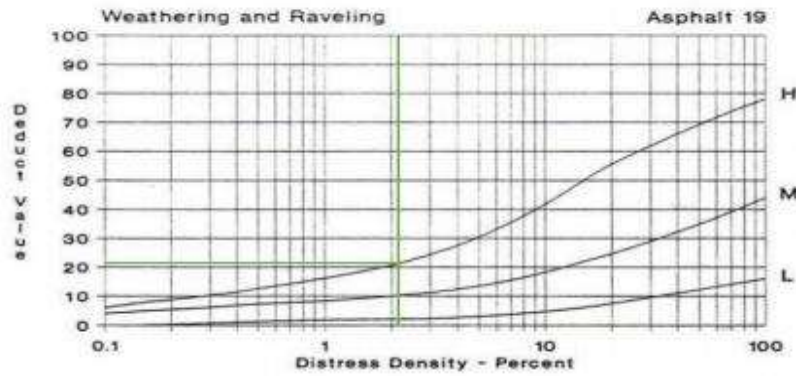
Gambar 4.59 Grafik *Deduct Value* untuk Pelapukan & Pelepasan Butiran

- Pelapukan & Pelepasan Butiran
 - Luas Kerusakan = 12,80 m²
 - Area 6 m × 100 m = 600 m²
 - Tingkat Kerusakan = H
 - Kadar Kerusakan (*Density*) = $\frac{12,80}{600} = 2.1 \%$
 - Nilai Pengurangan (*Deduct Value*) = 21 (Dapat dilihat pada gambar 4.59)

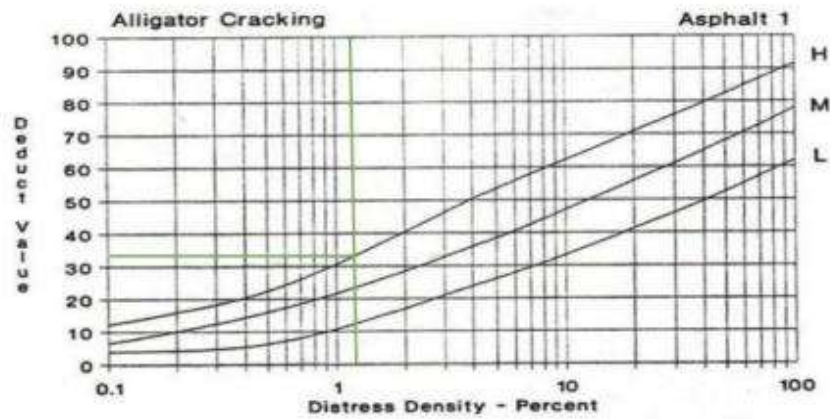
Gambar 4.61 Grafik *Deduct Value* untuk Retak Buaya

$$\text{Nilai Pengurangan (Deduct Value)} = 32 \text{ (Dapat dilihat pada gambar 4.61)}$$

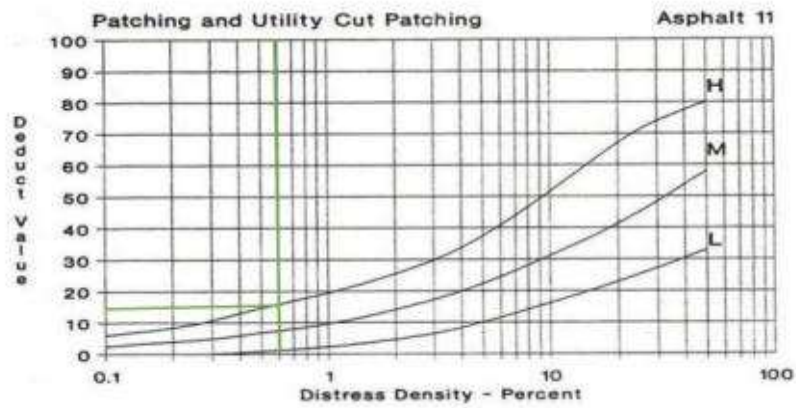
Gambar 4.62 Grafik *Deduct Value* untuk Tambalan

$$\text{Nilai Pengurangan (Deduct Value)} = 15 \text{ (Dapat dilihat pada gambar 4.62)}$$

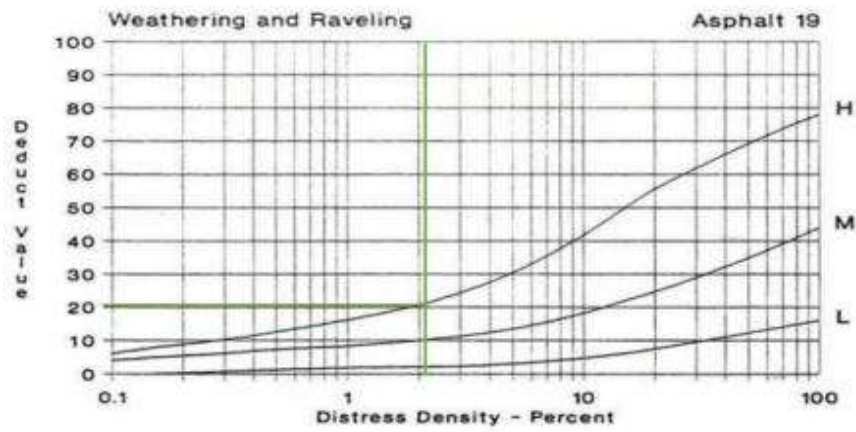
Gambar 4.63 Grafik *Deduct Value* untuk Pelapukan & Pelepasan Butiran

$$\text{Nilai Pengurangan (Deduct Value)} = 21 \text{ (Dapat dilihat pada gambar 4.63)}$$

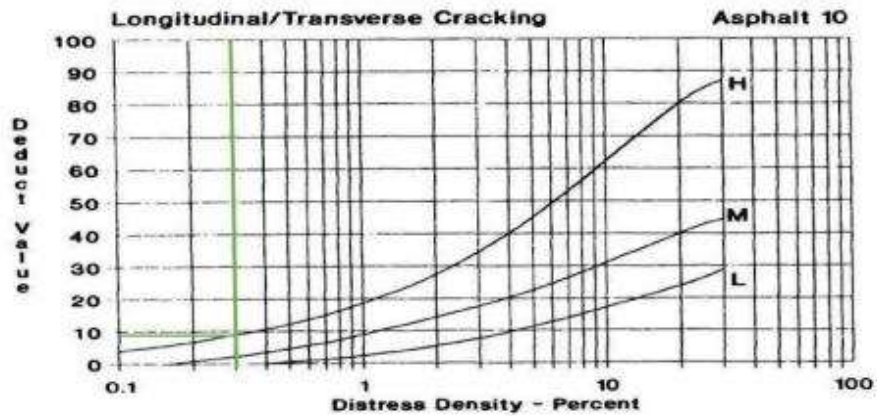
Gambar 4.65 Grafik *Deduct Value* untuk Retak Memanjang & Melintang

$$\text{Nilai Pengurangan (Deduct Value)} = 9 \text{ (Dapat dilihat pada gambar 4.65)}$$

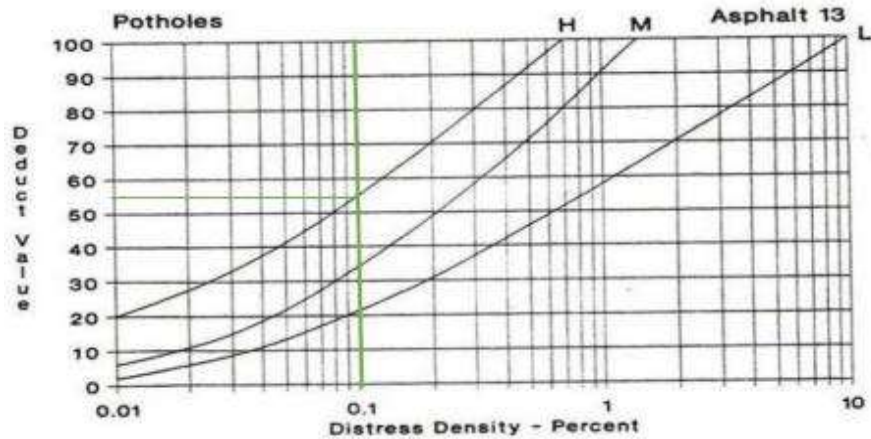
Gambar 4.66 Grafik *Deduct Value* untuk Lubang

$$= 56 \text{ (Dapat dilihat pada gambar 4.66)}$$

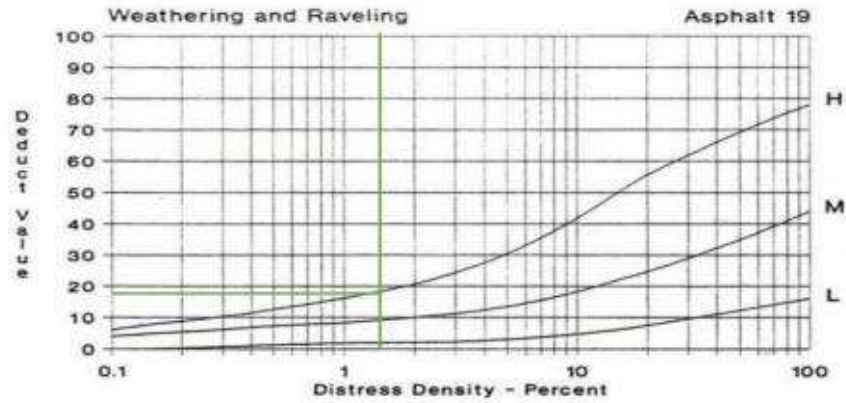
Gambar 4.67 Grafik *Deduct Value* untuk Pelapukan & Pelepasan Butiran

$$\text{Nilai Pengurangan (Deduct Value)} = 19 \text{ (Dapat dilihat pada gambar 4.67)}$$

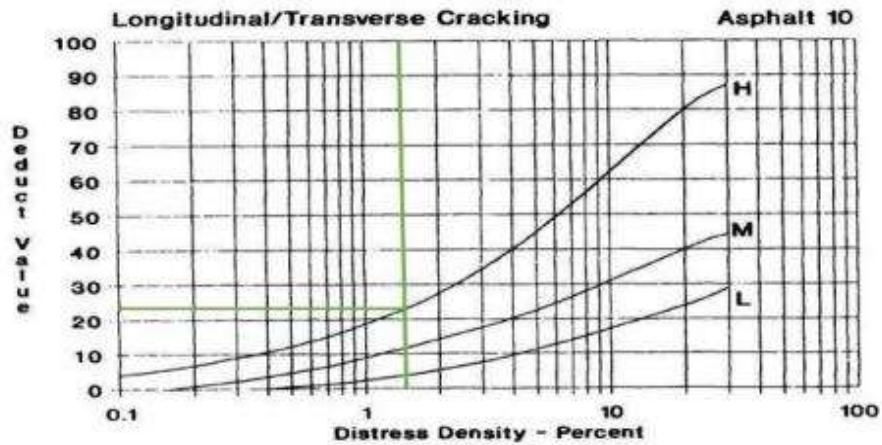
Gambar 4.69 Grafik *Deduct Value* untuk Retak Memanjang & Melintang

Nilai Pengurangan (*Deduct Value*) = 23 (Dapat dilihat pada gambar 4.69)

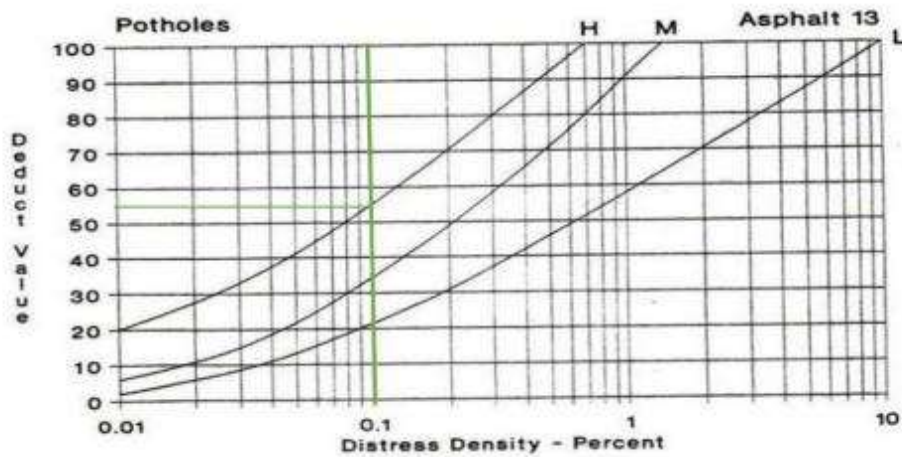
Gambar 4.70 Grafik *Deduct Value* untuk Lubang

Nilai Pengurangan (*Deduct Value*) = 20 (Dapat dilihat pada gambar 4.70)

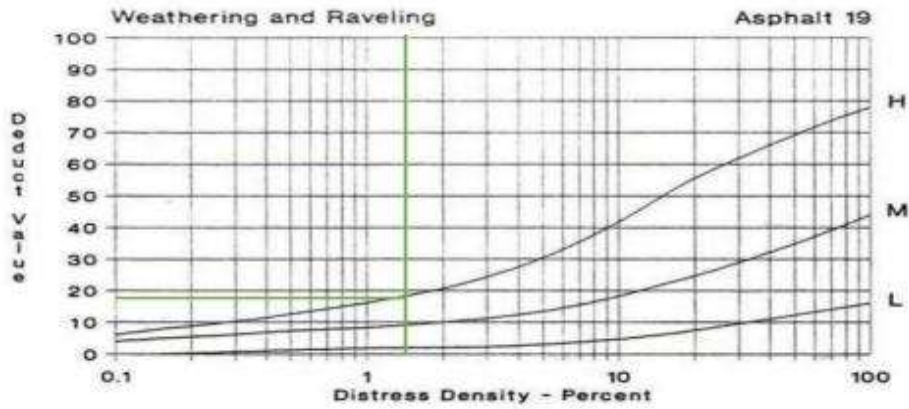
Gambar 4.71 Grafik *Deduct Value* untuk Pelapukan & Pelepasan Butiran

- Pelapukan & Pelepasan Butiran
 - Luas Kerusakan = 9,53 m²
 - Area 6 m × 100 m = 600 m²
 - Tingkat Kerusakan = H
 - Kadar Kerusakan (*Density*) = $\frac{9,53}{600} = 1.6 \%$
 - Nilai Pengurangan (*Deduct Value*) = 19 (Dapat dilihat pada gambar 4.71)

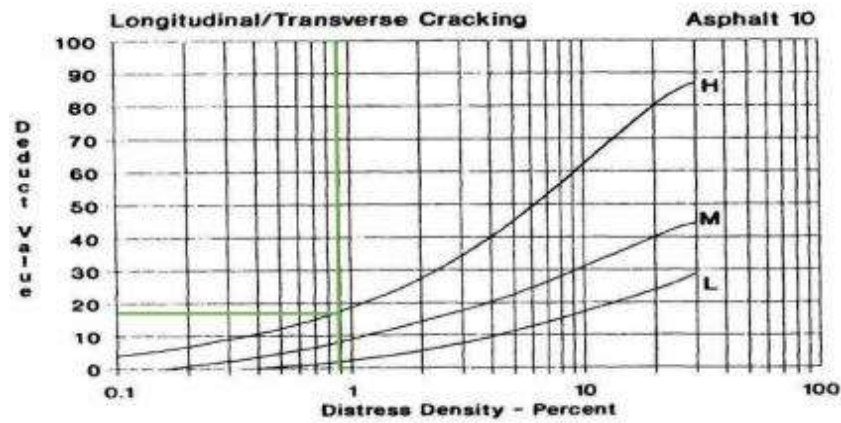
Gambar 4.73 Grafik *Deduct Value* untuk Retak Memanjang & Melintang

$$\text{Nilai Pengurangan (Deduct Value)} = 18 \text{ (Dapat dilihat pada gambar 4.73)}$$

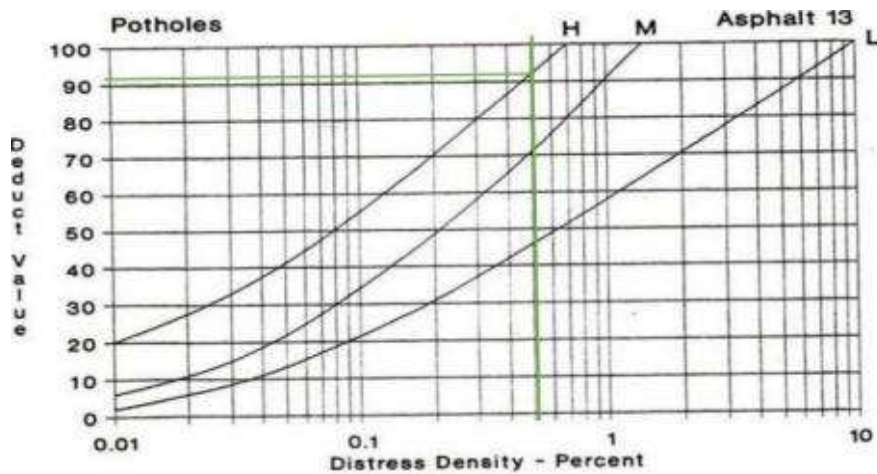
Gambar 4.74 Grafik *Deduct Value* untuk Lubang

- Lubang
 - Luas Kerusakan = 2,99 m²
 - Area 6 m × 100 m = 600 m²
 - Tingkat Kerusakan = H
 - Kadar Kerusakan (*Density*) = $\frac{2,99}{600} = 0.5 \%$
 - Nilai Pengurangan (*Deduct Value*) = 92 (Dapat dilihat pada gambar 4.74)

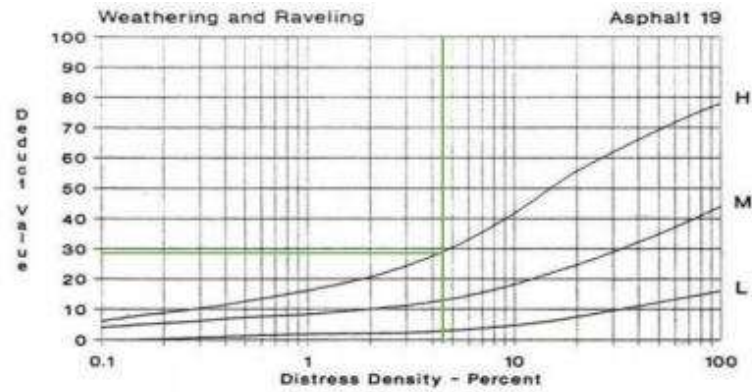
Gambar 4.75 Grafik *Deduct Value* untuk Pelapukan & Pelepasan Butiran

Luas Kerusakan	= 26,13 m ²
Area 6 m ×100 m	= 600 m ²
Tingkat Kerusakan	= H
Kadar Kerusakan (<i>Density</i>)	= $\frac{26,13}{600} = 4.4 \%$
Nilai Pengurangan (<i>Deduct Value</i>)	= 29 (Dapat dilihat pada gambar 4.75)

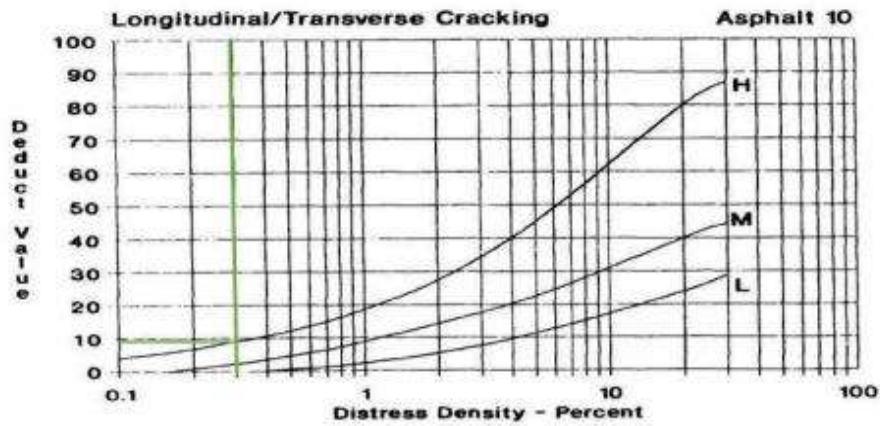
Gambar 4.77 Grafik *Deduct Value* untuk Retak Memanjang & Melintang

$$\text{Nilai Pengurangan (Deduct Value)} = 9 \text{ (Dapat dilihat pada gambar 4.77)}$$

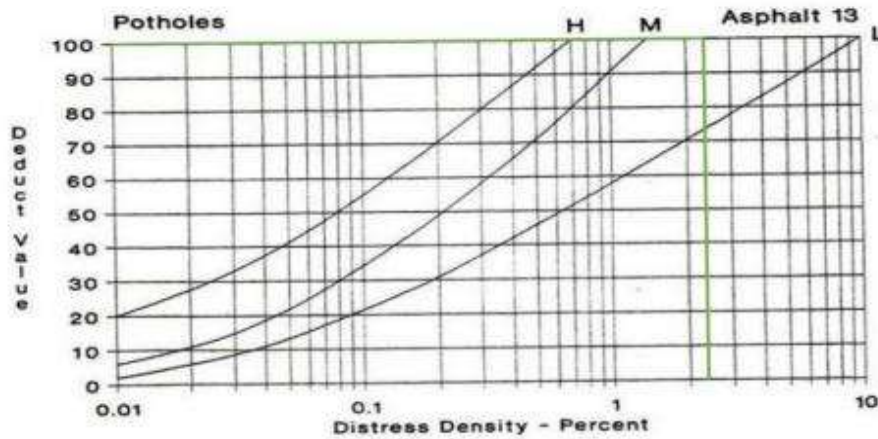
Gambar 4.78 Grafik *Deduct Value* untuk Lubang

$$\text{Nilai Pengurangan (Deduct Value)} = 100 \text{ (Dapat dilihat pada gambar 4.78)}$$

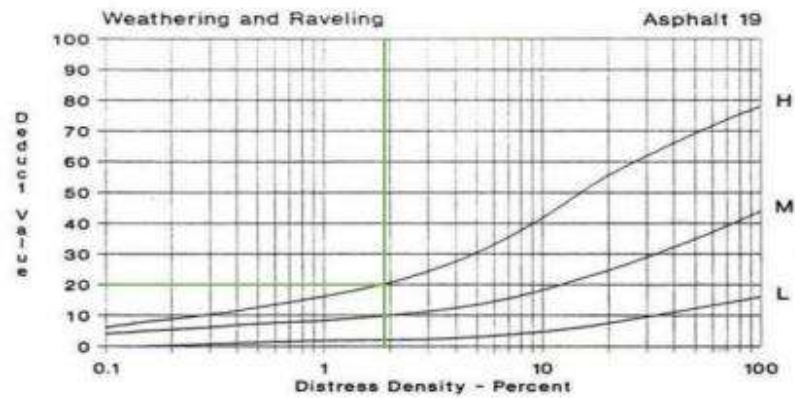
Gambar 4.79 Grafik *Deduct Value* untuk Pelapukan & Pelepasan Butiran

$$\text{Nilai Pengurangan (Deduct Value)} = 20 \text{ (Dapat dilihat pada gambar 4.79)}$$

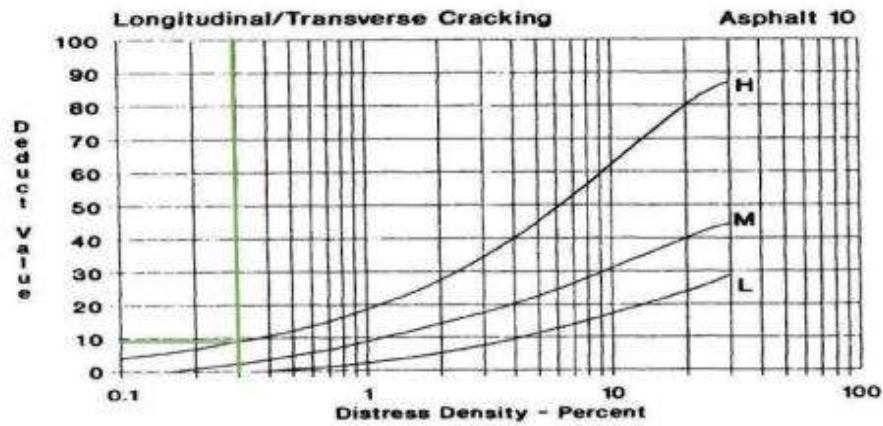
Gambar 4.81 Grafik *Deduct Value* untuk Retak Memanjang & Melintang

$$\text{Nilai Pengurangan (Deduct Value)} = 9 \text{ (Dapat dilihat pada gambar 4.81)}$$
