TUGAS AKHIR

ANALISIS LAJU KOROSI ATMOSFERIK BAJA KONSTRUKSI DI KABUPATEN BATU BARA

*Diajukan Untuk Memenuhi Syarat Memperoleh
Gelara Sarjana Teknik Mesin Pada Fakultas Teknik
Universitas Muhammadiyah Sumatera Utara*

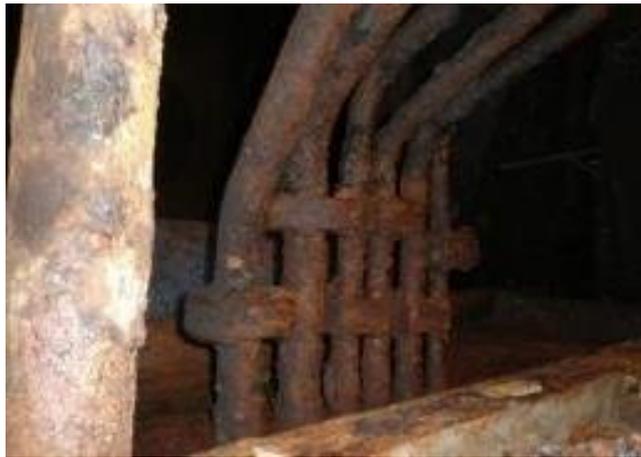
Uniform Attack (korosi seragam) adalah korosi yang terjadi pada permukaan logam akibat reaksi kimia karena pH air yang rendah dan udara yang lembab, sehingga makin lama logam makin menipis. Biasanya ini terjadi pada pelat baja atau profil, logam homogen seperti yang terlihat pada gambar 2.1.

Gambar 2.1 *Uniform Attack* (Korosi Seragam) pada pipa *ballast* (Utomo, 2009)

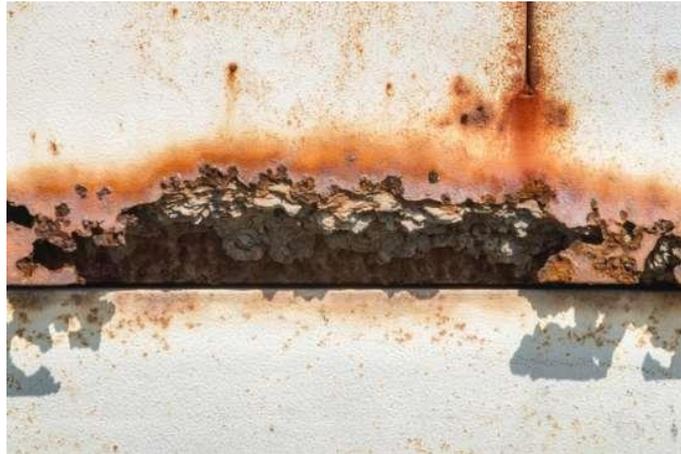
Pitting Corrosion (korosi sumur) adalah korosi yang disebabkan karena komposisi logam yang tidak homogen dimana pada daerah batas timbul korosi yang berbentuk sumur seperti yang terlihat pada gambar 2.2.

Gambar 2.2 *Pitting Corrosion* (Korosi Sumur) (C. Merola, 2017)

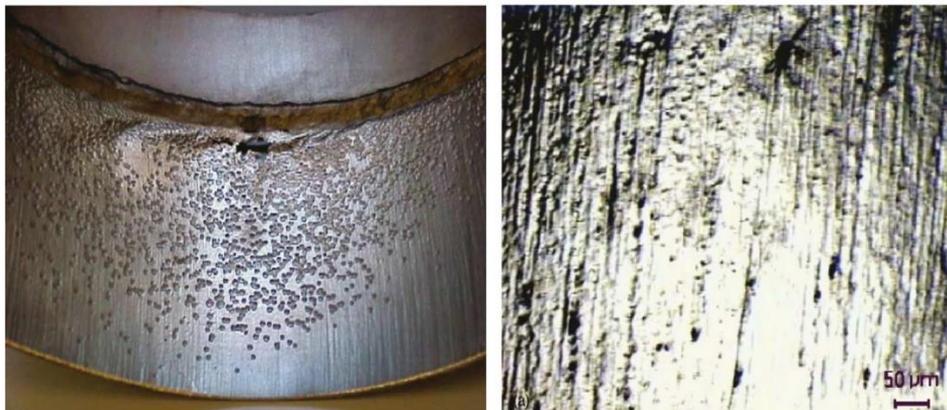
Errosion Corrosion (korosi erosi) adalah korosi yang terjadi karena keausan dan menimbulkan bagian – bagian yang tajam dan kasar, bagian – bagian inilah yang mudah terjadi korosi dan juga diakibatkan karena fluida yang sangat deras dan dapat mengikis film pelindung pada logam seperti yang terlihat pada gambar 2.3.

Gambar 2.3 *Errosion Corrosion* (Korosi Erosi) (Roshan Kuruvila. Dkk, 2018)

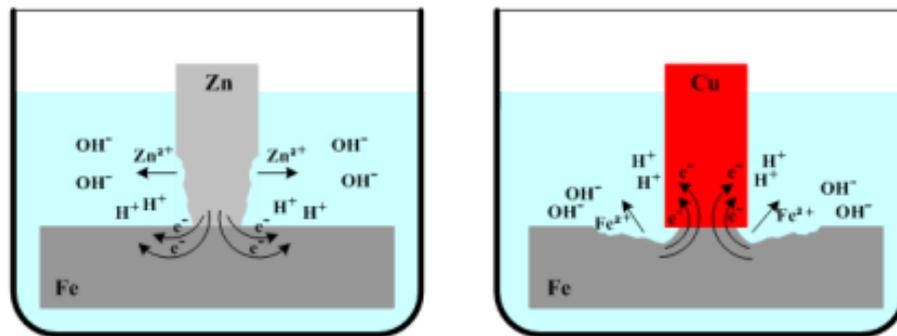
Galvanic Corrosion (korosi galvanis) adalah korosi yang terjadi karena adanya 2 logam yang berbeda dalam satu elektrolit sehingga logam yang lebih anodic akan terkorosi seperti yang terlihat pada gambar 2.4.

Gambar 2.4 *Galvanic Corrosion* (Korosi Galvanis) (Kopeliovich, 2015)

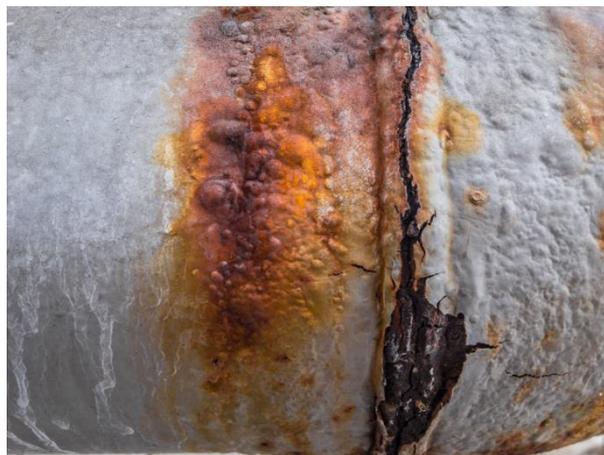
Stress Corrosion (korosi tegangan) terjadi karena butiran logam yang berubah bentuk yang diakibatkan karena logam mengalami perlakuan khusus (seperti diregang, ditekuk, dll) sehingga butiran menjadi tegang dan butiran ini sangat mudah bereaksi dengan lingkungan seperti yang terlihat pada gambar 2.5.

Gambar 2.5 *Stress Corrosion* (Korosi Tegangan) (Finchen Parsons, 2020)

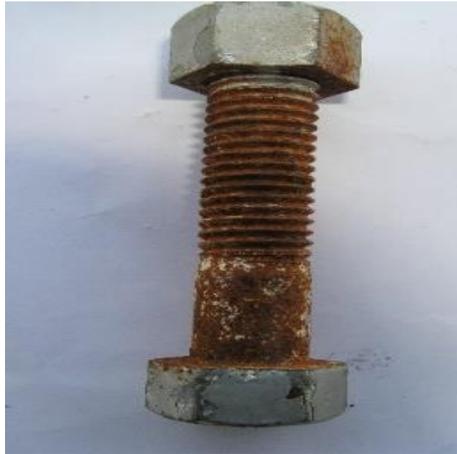
Crevice corrosion (korosi celah) adalah korosi yang terjadi pada logam yang berdempetan dengan logam lain diantaranya ada celah yang dapat menahan kotoran dan air sehingga konsentrasi O_2 pada mulut kaya dibanding pada bagian dalam, sehingga bagian dalam lebih anodic dan bagian mulut jadi katodik seperti yang terlihat pada gambar 2.6.

Gambar 2.6 *Crevice corrosion* (korosi celah) (Wibowo, 2012)

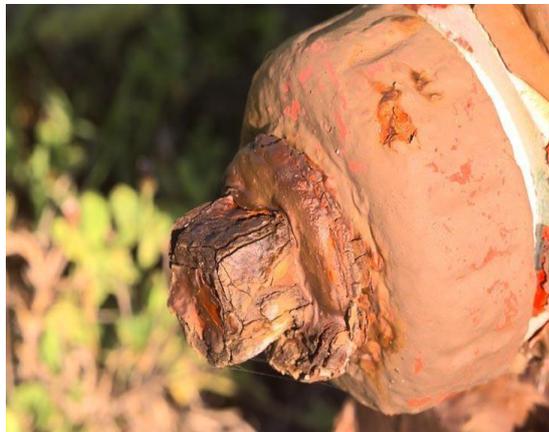
Fatigue corrosion (korosi lelah) Korosi ini terjadi karena logam mendapatkan beban siklus yang terus berulang sehingga semakin lama logam akan mengalami patah karena terjadi kelelahan logam. Korosi ini biasanya terjadi pada turbin uap, pengeboran minyak dan propeller kapal. seperti yang terlihat pada gambar 2.7.

Gambar 2.7 *Fatigue Corrosion* (korosi lelah)

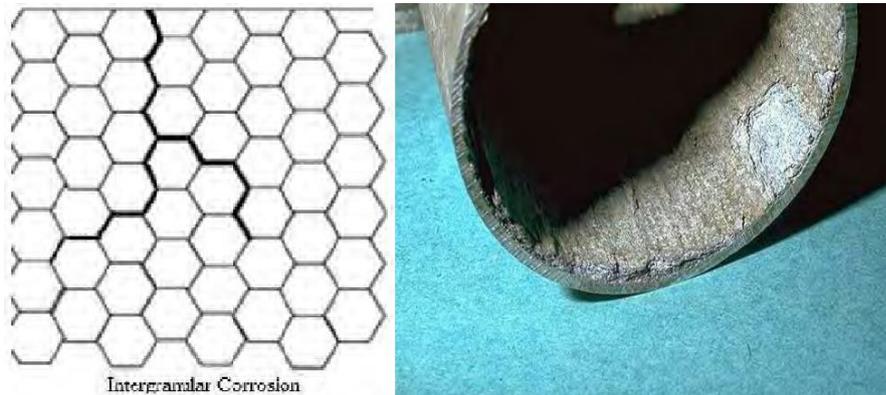
Intergranular corrosion (korosi antar batas butir) adalah bentuk korosi terlokalisasi dalam daerah yang sempit dan terjadi di batas butir. Terjadinya korosi ini selalu diikuti dengan adanya segregasi kimiawi atau presipitat fase tertentu di batas butir. Presipitat ini menghasilkan zona yang resistansi

korosinya menurun karena kekosongan tersebut. Contoh yang paling sederhana adalah sensitivitas pada stainless steel, seperti yang terlihat pada gambar 2.8.

Gambar 2.8 Intergranular Corrosion (Korosi antar Batas Butir) (Furqon, 2013)

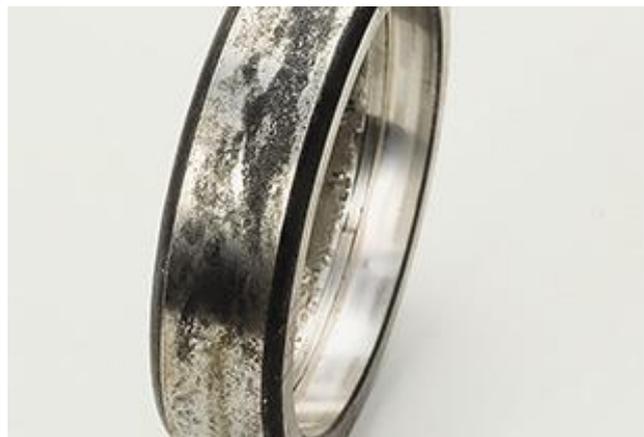
Fretting corrosion adalah korosi yang terjadi pada konstruksi yang bergerak dengan mengalami gesekan. Jenis korosi ini biasa terjadi pada sumbu yang berputar dan bergesekan. Material logam yang berputar dan tergesek tersebut mengalami keausan akibat gesekan dan mengalami korosi secara bersamaan. Karena sempitnya *clearance* maka *corrosion product* ikut berputar bersama logam yang terkorosi. Korosi jenis ini mengakibatkan konstruksi menjadi longgar, menambah *clearance* ataupun mengurangi tingkat kedapnya *packing* atau *sealing* seperti yang terlihat pada gambar 2.9

Gambar 2.9 *Fretting Corrosion*

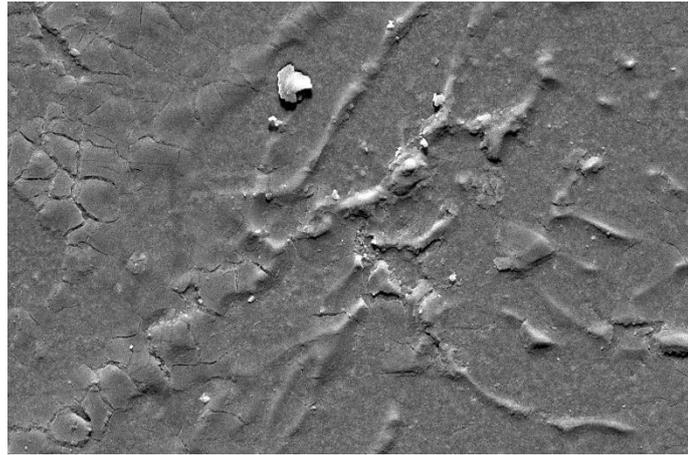
Filiform corrosion adalah korosi yang berbentuk seperti cabang-cabang di permukaan logam yang tertutupi cat. Karakteristik korosi jenis ini ialah bentuknya yang menyebar di permukaan logam dengan arah perkembangan korosi horizontal sepanjang permukaan logam dan tidak mengarah ke kedalaman logam seperti yang terlihat pada gambar 2.10.

Gambar 2.10 *Filiform Corrosion*

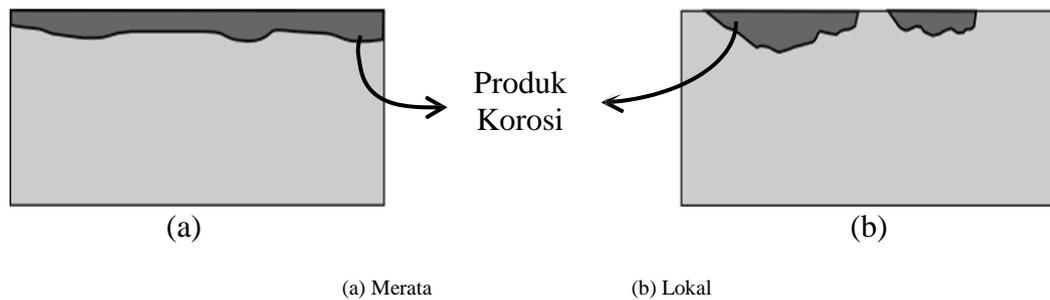
Korosi atmosferik dapat dikatakan merupakan proses yang rumit yang ditentukan oleh banyak variabel, terutama variabel-variabel yang berkaitan dengan cuaca. Karena itu, laju korosi atmosferik sangat ditentukan oleh kondisi iklim lokal yang akan berubah baik secara alami (misalnya musim), ataupun karena faktor manusia (misalnya pembangunan). Serangan korosi atmosferik yang bersifat merata biasanya terjadi pada baja dan tembaga. Sedangkan pada material seperti aluminium dan paduannya, zinc (termasuk pelapis zinc pada baja seperti pada “seng” yang digunakan sebagai atap rumah), baja tahan karat dan nikel, serangan korosi atmosferik biasanya bersifat local seperti yang dapat dilihat pada gambar 2.11.

Gambar 2.11 Serangan korosi atmosferik (ASM International)

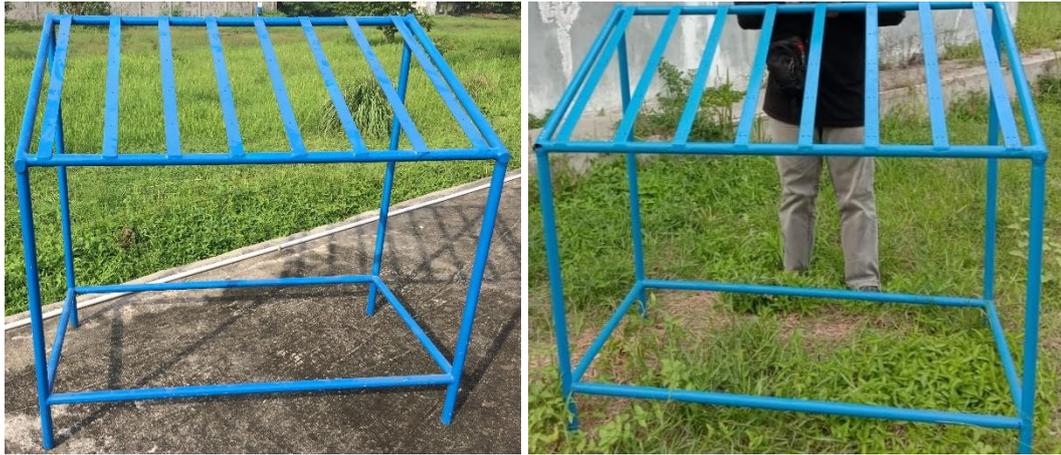
Rak pengujian seperti yang terlihat pada gambar 3.2 ini digunakan sebagai tempat untuk meletakkan spesimen selama penelitian korosi dilakukan (ASTM G-50).

Gambar 3.2 Rak Pengujian

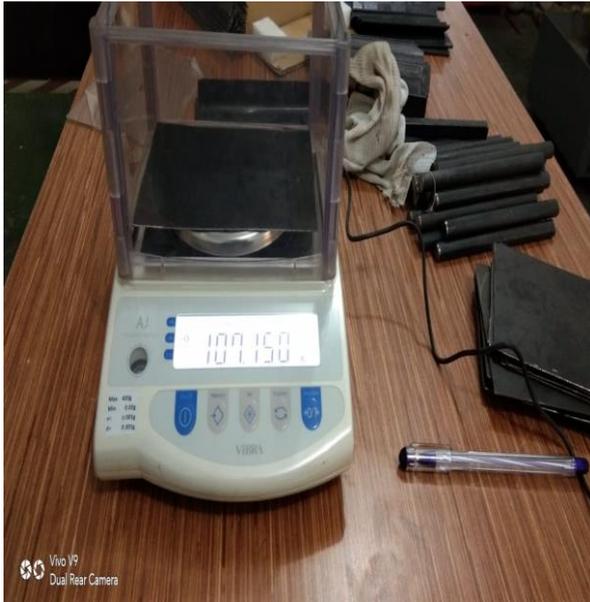
Neraca digital seperti yang terlihat pada gambar 3.3 digunakan sebagai alat untuk mengukur berat spesimen sebelum dan setelah dilakukan pengujian korosi.

Model	AJ 12 KCE
Power Source	AC120/230V in DC 9V
Measuring System	Tuning-Fork Frequency Sensing
Capacity	1200 gr
Readability	0,1 gr
Verification Intervals	1 gr
Repeatability	0,1 gr
Linearity	-0,1 gr
Stabilization Time	25 sec
Pan Size	180 x 160 mm
Calibration	External

Gambar 3.3 Neraca Digital

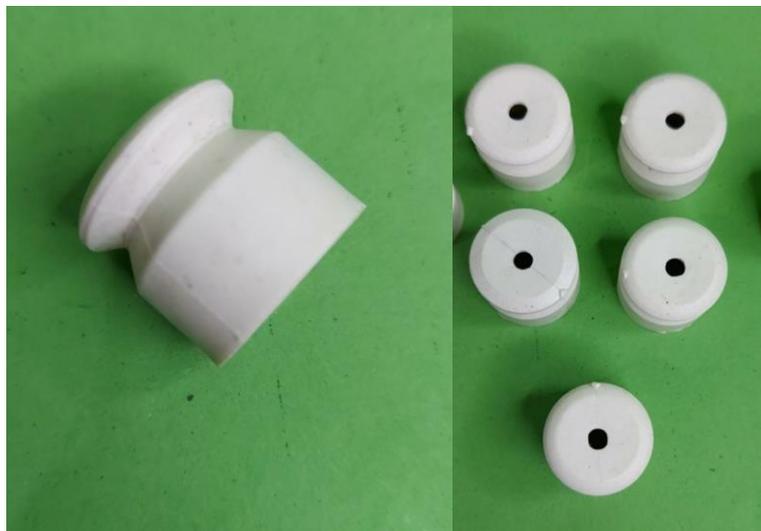
Rolen listrik seperti yang terlihat pada gambar 3.4 ini digunakan sebagai media untuk mencegah kontak langsung spesimen uji dengan rak pengujian (pemegang dari bahan plastik).

Gambar 3.4 Rolen Listrik

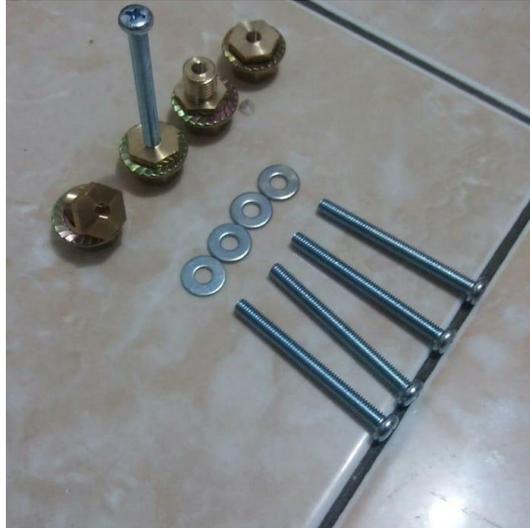
Baut dan mur seperti yang terlihat pada gambar 3.5 digunakan sebagai alat untuk mengikat rolen ke rak pengujian.

gambar 3.5 Baut dan Mur

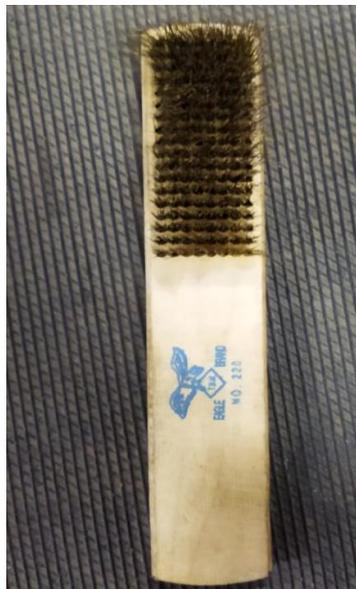
Sikat baja seperti yang terlihat pada gambar 3.6 ini digunakan untuk membersihkan spesimen. Metode pembersihan spesimen setelah di exposure menggunakan metode mekanik (ASTM G-1).

Gambar 3.6 Sikat Kawat

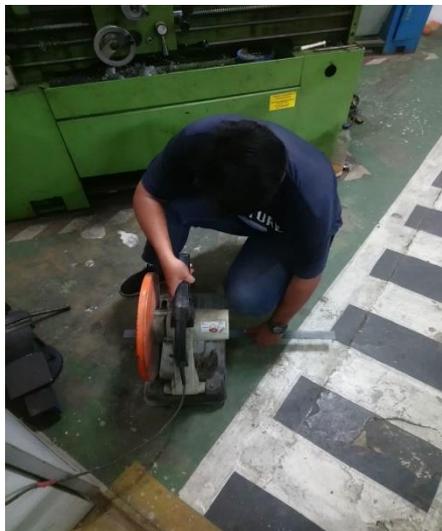
Mesin gerinda potong seperti yang terlihat pada gambar 3.8 digunakan untuk memotong pipa galvanis dan spesimen dengan ukuran yang telah ditentukan.

Gambar 3.8 Mesin Gerinda Potong

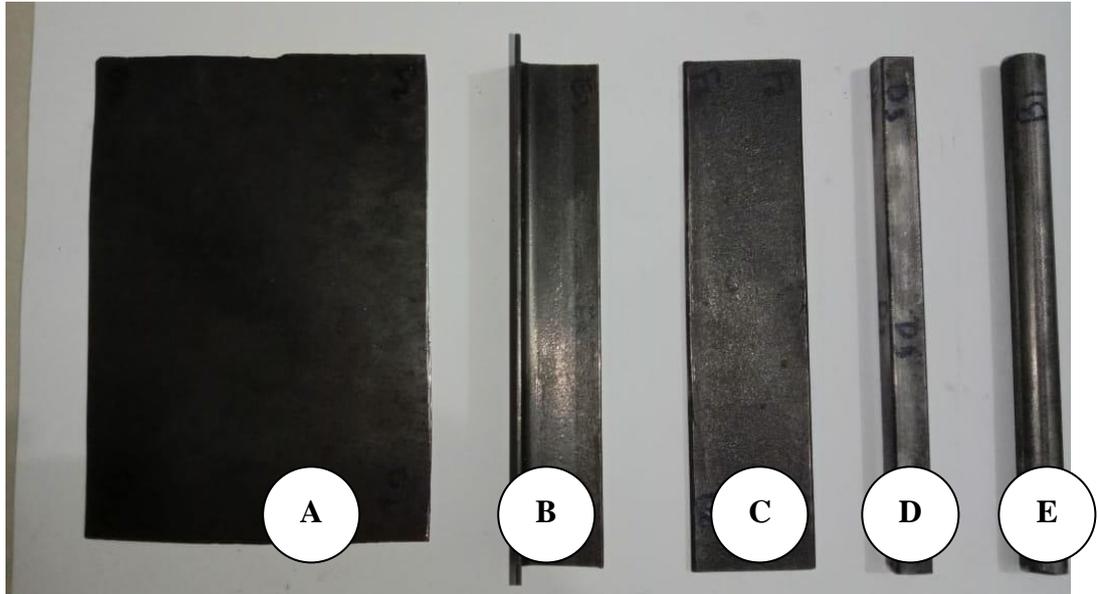
8. Spesimen Uji

Keterangan gambar : A. Baja plat, B. Baja siku, C. Baja strip, D. Baja segiempat, E. Baja tulangan

Gambar 3.9 Spesimen Uji

No	Bentuk Spesimen Uji	Ukuran (mm)				Berat Awal Spesimen	Jumlah
		Panjang	Lebar	Tebal	Diameter		
1	Baja Plat	150	100	1	-	107,14	18
2	Baja Siku	150	29	2	-	61,439	18
3	Baja Strip	150	36	3	-	121,763	18
4	Baja Segiempat	150	12	12	-	121,532	18
5	Baja Konstruksi	150	-	-	12	127,568	18

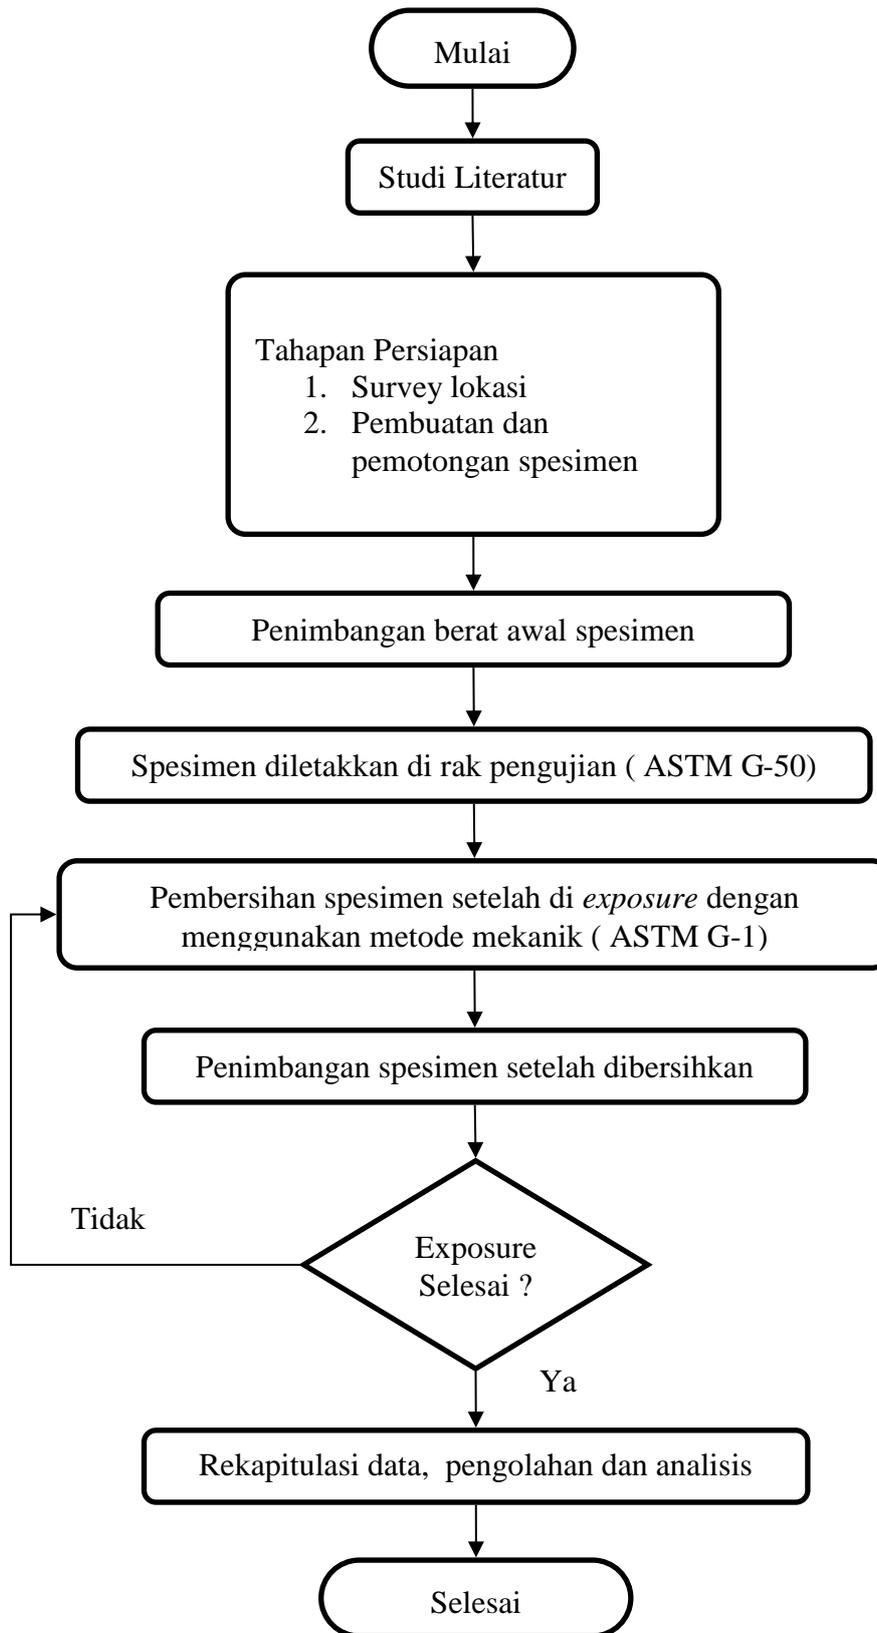
Gambar 3.10 Bagan Alir Penelitian

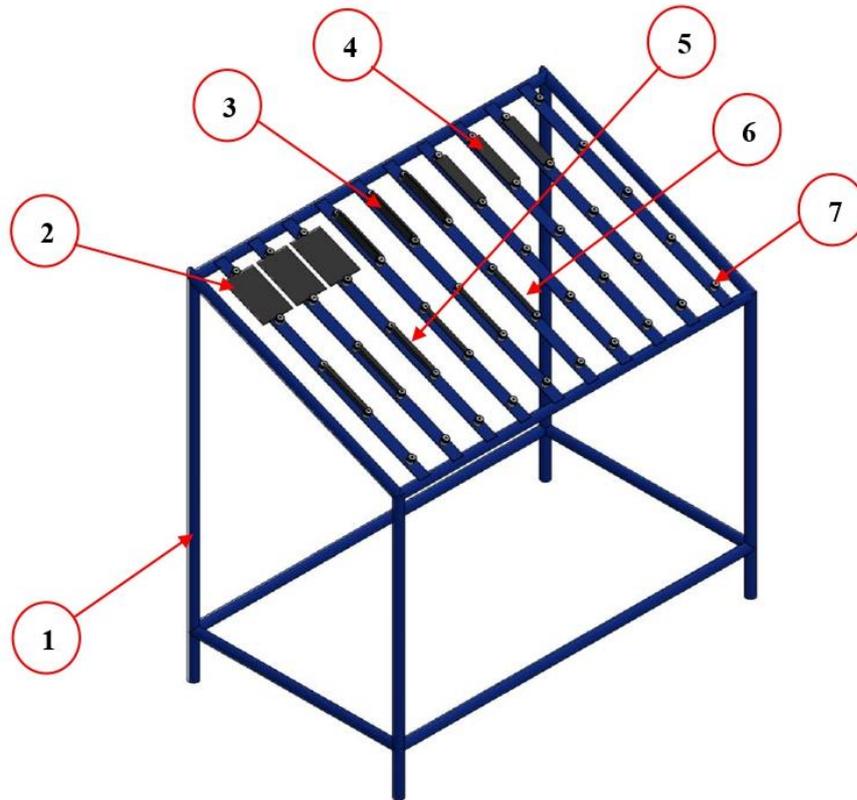
Gambar 3.11 Rancangan Alat Penelitian

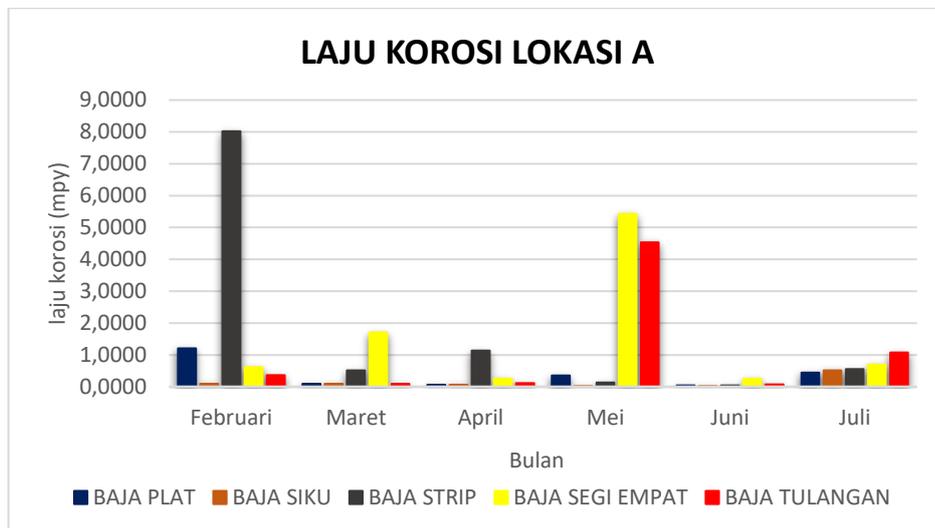
Laju korosi atmosferik di lokasi A dengan waktu pengujian selama enam bulan telah mendapatkan hasil laju korosi rata-rata yang di tampilkan dalam bentuk grafik pada gambar 4.1.

Gambar 4.1 grafik laju korosi rata-rata lokasi A

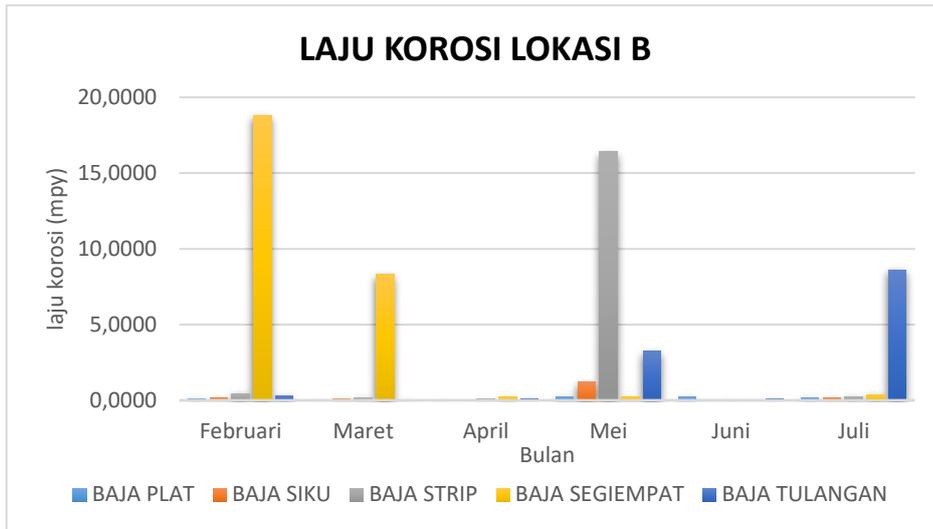
Laju korosi atmosferik di lokasi B dengan waktu pengujian selama enam bulan telah mendapatkan hasil laju korosi rata-rata yang di tampilkan dalam bentuk grafik pada gambar 4.2.

Gambar 4.2 grafik laju korosi rata-rata lokasi B

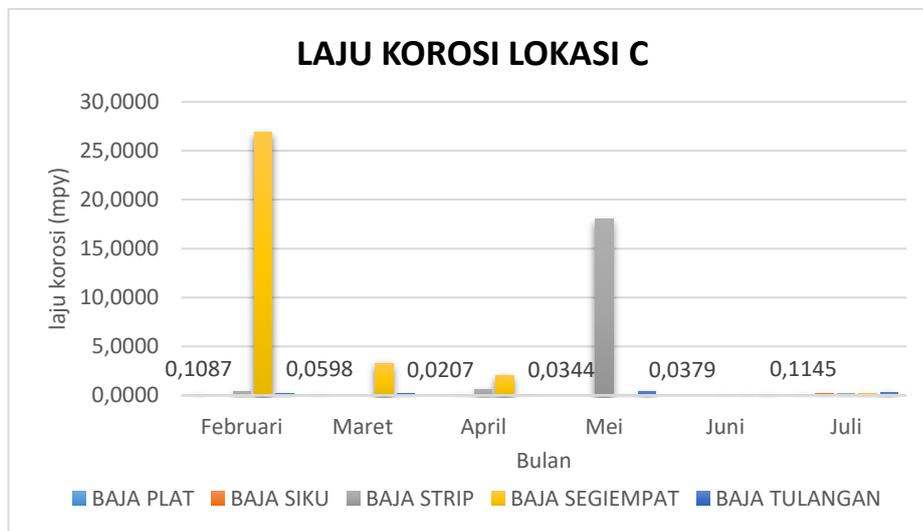
Laju korosi atmosferik di lokasi C dengan waktu pengujian selama enam bulan telah mendapatkan hasil laju korosi rata-rata yang di tampilkan dalam bentuk grafik pada gambar 4.3.

Gambar 4.3 grafik laju korosi rata-rata lokasi C

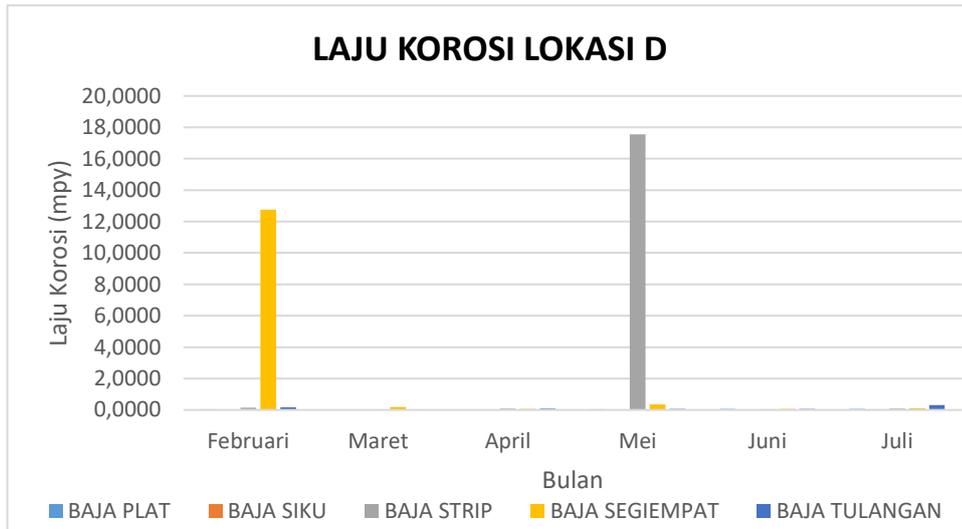
Laju korosi atmosferik di lokasi D dengan waktu pengujian selama enam bulan telah mendapatkan hasil laju korosi rata-rata yang di tampilkan dalam bentuk grafik pada gambar 4.4.

Gambar 4.4 grafik laju korosi rata-rata lokasi D

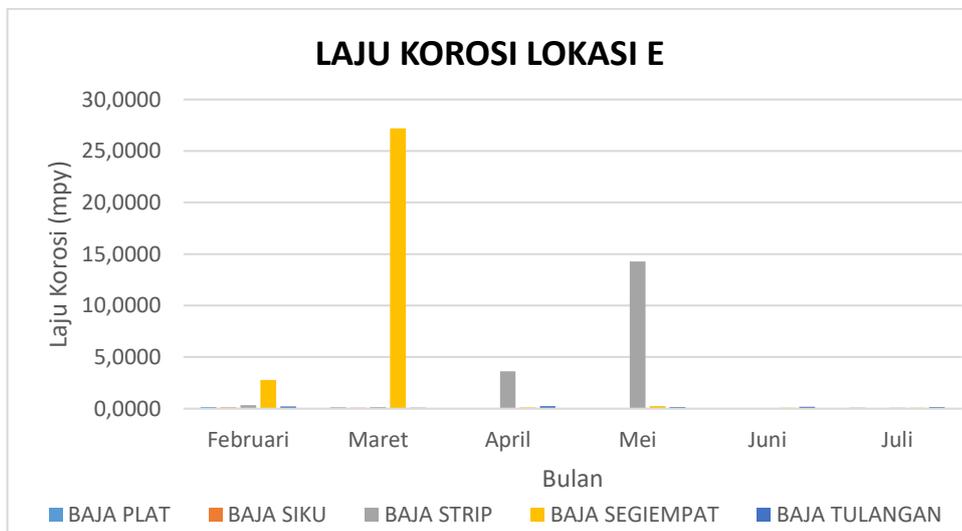
Laju korosi atmosferik di lokasi E dengan waktu pengujian selama enam bulan telah mendapatkan hasil laju korosi rata-rata yang di tampilkan dalam bentuk grafik pada gambar 4.5.

Gambar 4.5 grafik laju korosi rata-rata lokasi E

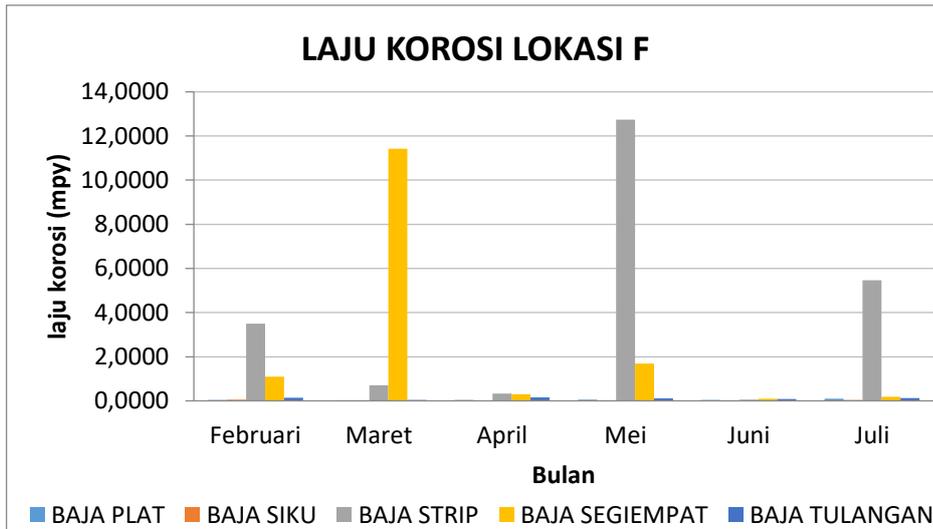
Laju korosi atmosferik di lokasi F dengan waktu pengujian selama enam bulan telah mendapatkan hasil laju korosi rata-rata yang di tampilkan dalam bentuk grafik pada gambar 4.6.

Gambar 4.6 grafik laju korosi rata-rata lokasi F

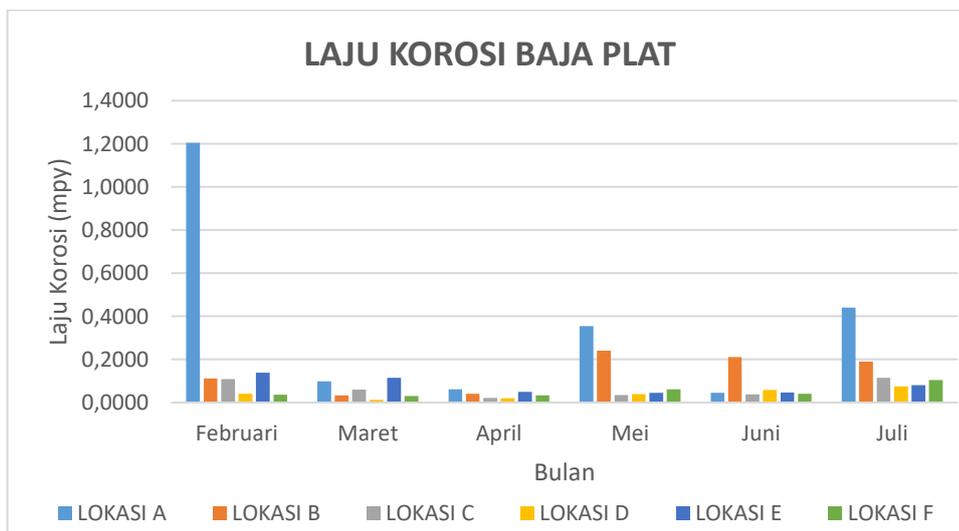
Hasil perhitungan laju korosi baja plat selama enam bulan di semua lokasi ditunjukkan dalam bentuk grafik menunjukkan adanya variasi laju korosi untuk spesimen baja plat. Laju korosi di lokasi A memiliki laju korosi yang relatif tinggi dibandingkan dengan lokasi yang lain dengan nilai laju korosi 1,2048 mpy, dapat dilihat pada gambar 4.7 dibawah ini.

Gambar 4.7 Laju Korosi Baja Plat

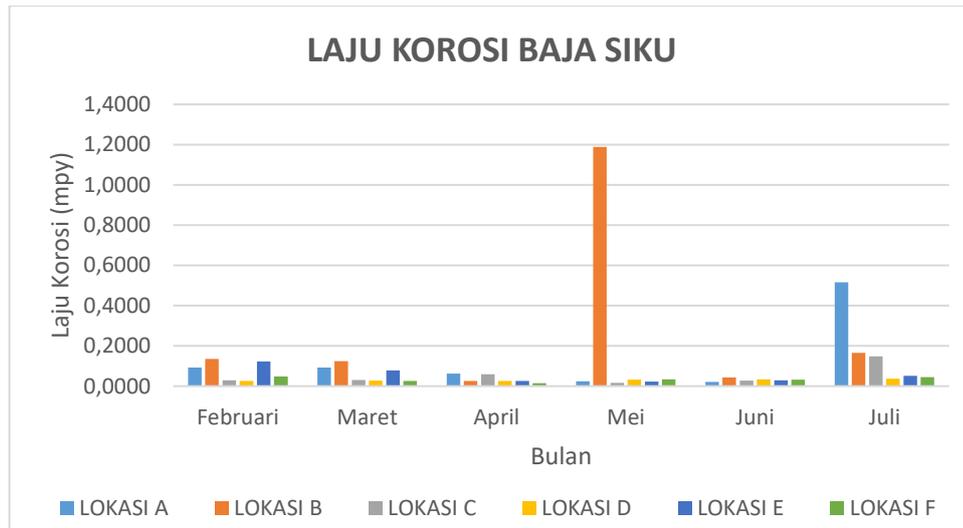
Hasil perhitungan laju korosi baja siku selama enam bulan di semua lokasi ditunjukkan dalam bentuk grafik menunjukkan adanya variasi laju korosi untuk spesimen baja siku. Laju korosi di lokasi B memiliki laju korosi yang relatif tinggi dibandingkan dengan lokasi yang lain dengan nilai laju korosi 1,1892 mpy, dapat dilihat pada gambar 4.8 dibawah ini.

Gambar 4.8 Laju Korosi Baja Siku

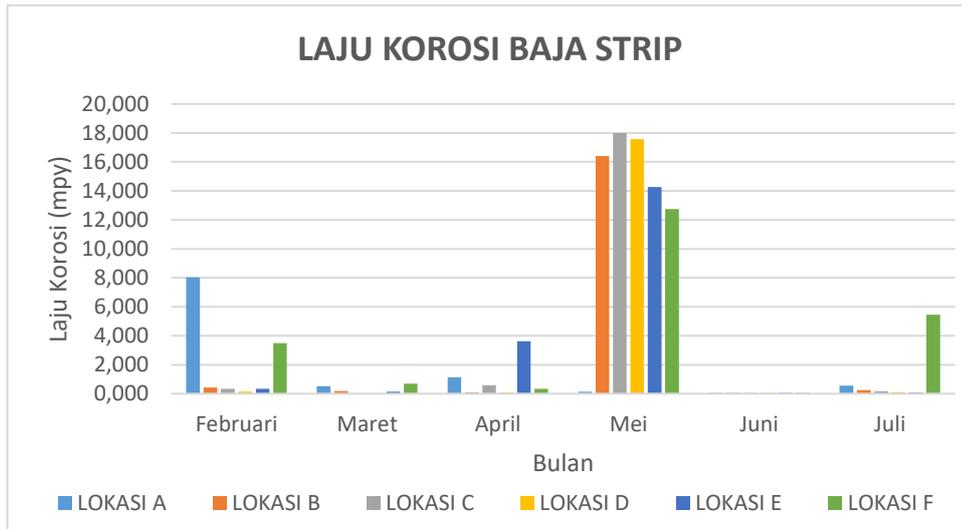
Hasil perhitungan laju korosi baja strip selama enam bulan di semua lokasi ditunjukkan dalam bentuk grafik menunjukkan adanya variasi laju korosi untuk spesimen baja strip. Laju korosi di lokasi C memiliki laju korosi yang relatif tinggi dibandingkan dengan lokasi yang lain dengan nilai laju korosi 17,998 mpy, dapat dilihat pada gambar 4.9 dibawah ini.

Gambar 4.9 Laju Korosi Baja Strip

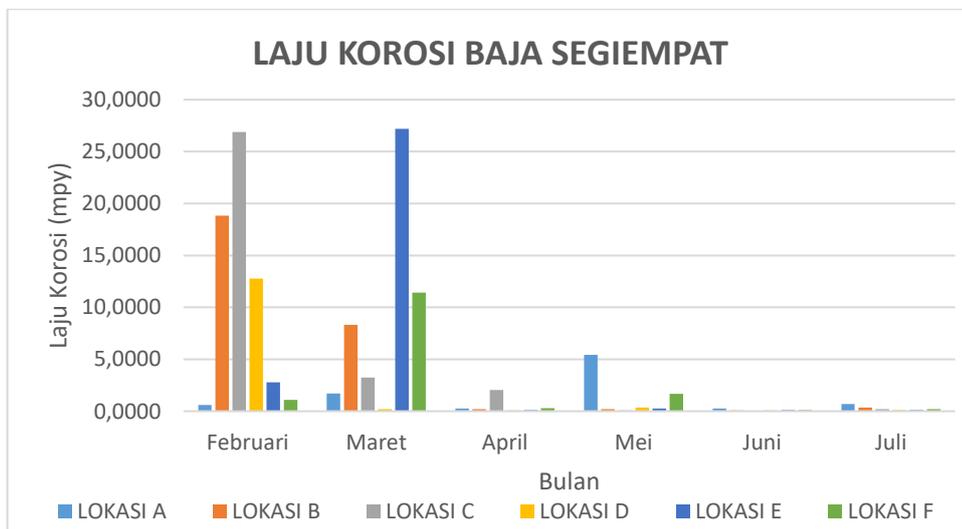
Hasil perhitungan laju korosi baja segiempat selama enam bulan di semua lokasi ditunjukkan dalam bentuk grafik menunjukkan adanya variasi laju korosi untuk spesimen baja segiempat. Laju korosi di lokasi E memiliki laju korosi yang relatif tinggi dibandingkan dengan lokasi yang lain dengan nilai laju korosi 77,1842 mpy, dapat dilihat pada gambar 4.10 dibawah ini.

Gambar 4.10 Laju Korosi Baja Segiempat

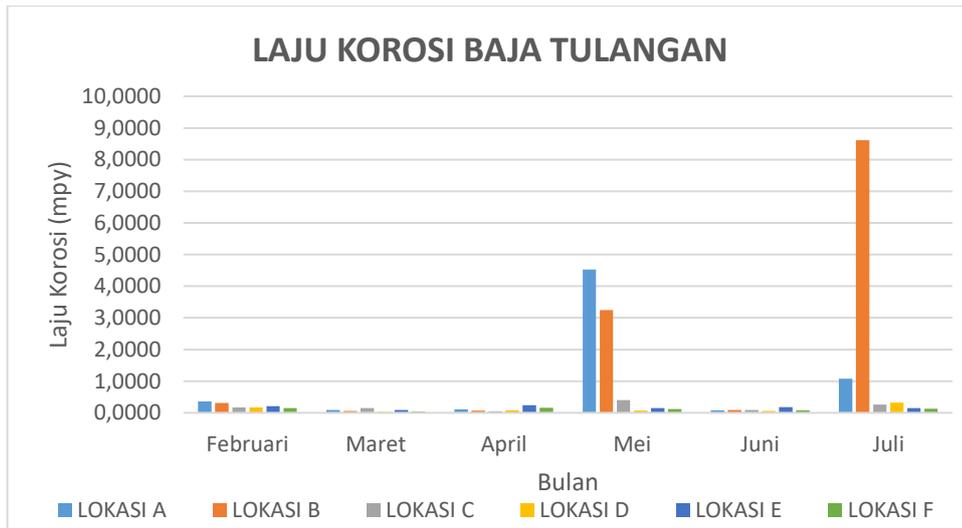
Hasil perhitungan laju korosi baja tulangan selama enam bulan di semua lokasi ditunjukkan dalam bentuk grafik menunjukkan adanya variasi laju korosi untuk spesimen baja tulangan. Laju korosi di lokasi B memiliki laju korosi yang relatif tinggi dibandingkan dengan lokasi yang lain dengan nilai laju korosi 8,6156 mpy, dapat dilihat pada gambar 4.11 dibawah ini.

Gambar 4.11 Laju Korosi Baja Tulangan

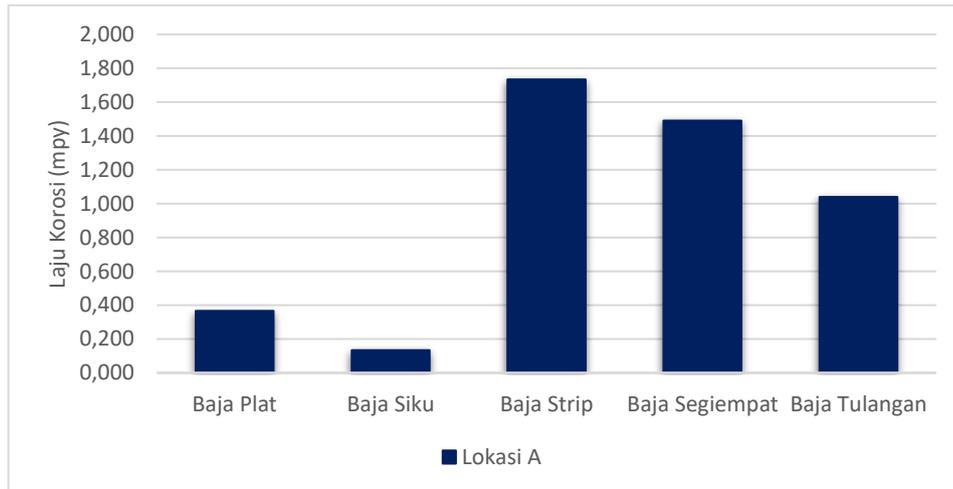
Hasil perhitungan laju korosi dengan rata-rata laju korosi selama enam bulan di lokasi A. Gambar ini juga menunjukkan adanya variasi laju korosi untuk semua spesimen di lokasi yang sama, untuk baja plat strip memiliki laju korosi yang relatif tinggi dibandingkan dengan spesimen yang lain dengan nilai laju korosi 1,734 mpy. Namun pada lokasi yang sama laju korosi terendah 0,135 mpy untuk baja siku, dapat dilihat pada gambar 4.12 dibawah ini.

Gambar 4.12 Grafik laju korosi rata-rata lokasi A

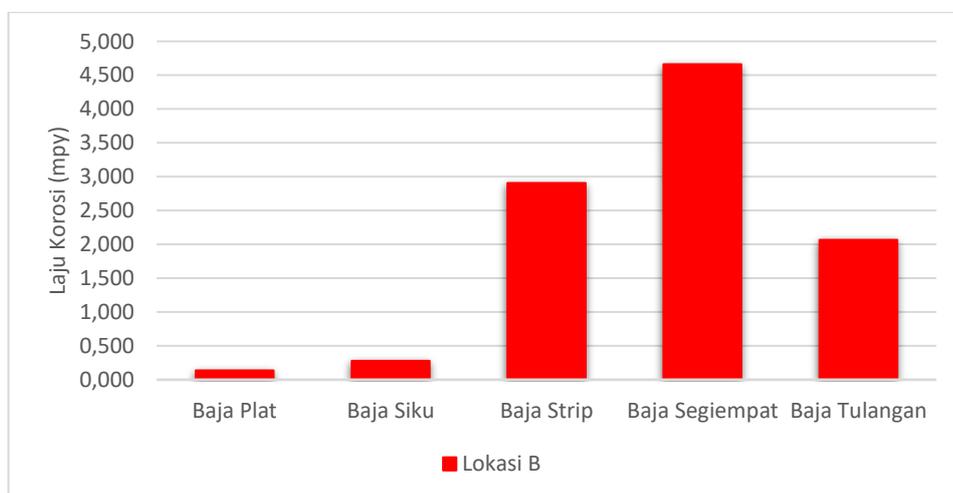
Gambar 4.13 Grafik laju korosi rata-rata lokasi B

Hasil perhitungan laju korosi dengan rata-rata laju korosi selama enam bulan di lokasi B. Gambar ini juga menunjukkan adanya variasi laju korosi untuk semua spesimen di lokasi yang sama, untuk baja segiempat memiliki laju korosi yang relatif tinggi dibandingkan dengan spesimen yang lain dengan nilai laju korosi 4,662 mpy. Namun pada lokasi yang sama laju korosi terendah 0,138 mpy untuk baja plat, dapat dilihat pada gambar 4.13 dibawah ini.

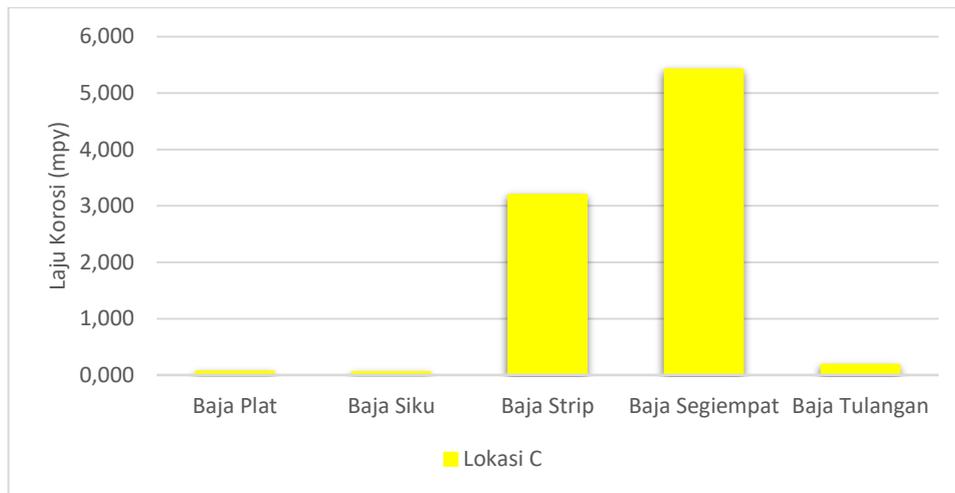
Gambar 4.14 Grafik laju korosi rata-rata lokasi C

Hasil perhitungan laju korosi dengan rata-rata laju korosi selama enam bulan di lokasi C. Gambar ini juga menunjukkan adanya variasi laju korosi untuk semua spesimen di lokasi yang sama, untuk baja segiempat memiliki laju korosi yang relatif tinggi dibandingkan dengan spesimen yang lain dengan nilai laju korosi

5,418 mpy. Namun pada lokasi yang sama laju korosi terendah 0,052 mpy untuk baja siku, dapat dilihat pada gambar 4.14 dibawah ini.

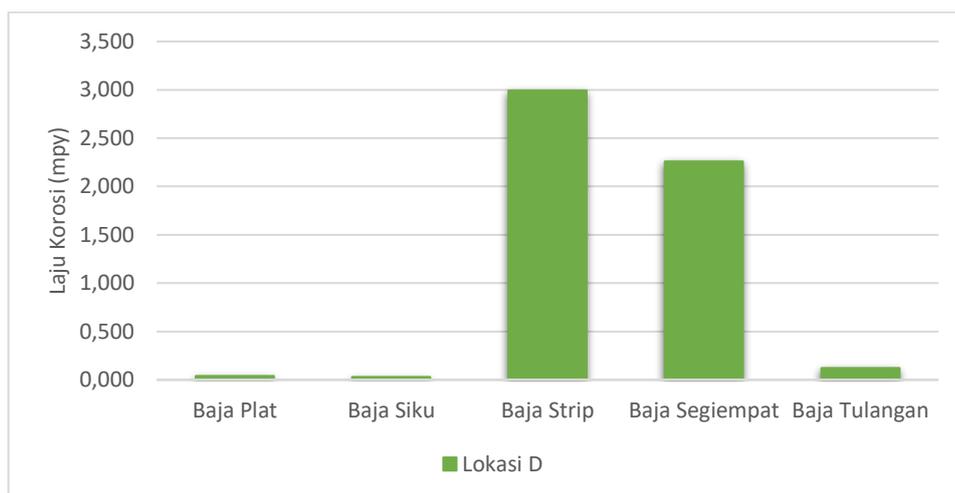
Gambar 4.15 Grafik laju korosi rata-rata lokasi D

Hasil perhitungan laju korosi dengan rata-rata laju korosi selama enam bulan di lokasi D. Gambar ini juga menunjukkan adanya variasi laju korosi untuk semua spesimen di lokasi yang sama, untuk baja strip memiliki laju korosi yang relatif tinggi dibandingkan dengan spesimen yang lain dengan nilai laju korosi 2,991 mpy. Namun pada lokasi yang sama laju korosi terendah 0,030 mpy untuk baja siku, dapat dilihat pada gambar 4.15 dibawah ini.

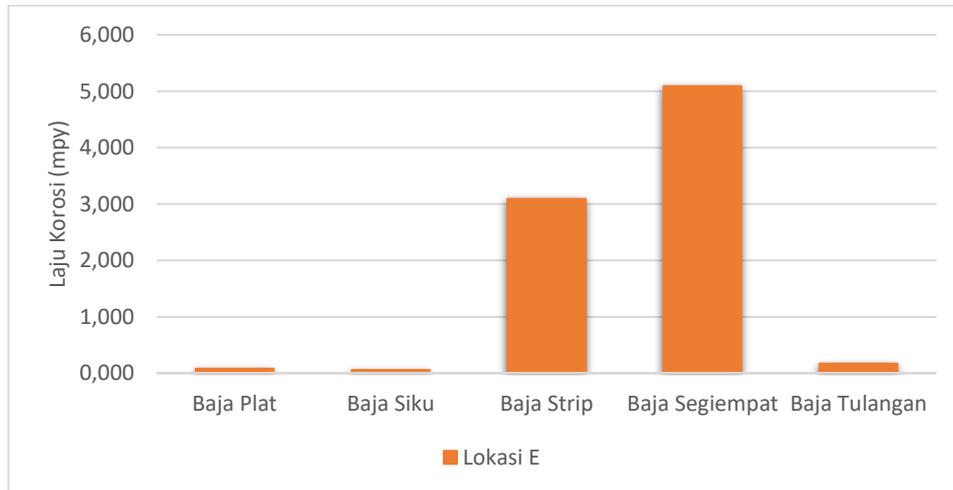
Gambar 4.16 Grafik laju korosi rata-rata lokasi E

Hasil perhitungan laju korosi dengan rata-rata laju korosi selama enam bulan di lokasi E. Gambar ini juga menunjukkan adanya variasi laju korosi untuk semua

spesimen di lokasi yang sama, untuk baja segiempat memiliki laju korosi yang relatif tinggi dibandingkan dengan spesimen yang lain dengan nilai laju korosi 5,090 mpy. Namun pada lokasi yang sama laju korosi terendah 0,055 mpy untuk baja siku, dapat dilihat pada gambar 4.16 dibawah ini.

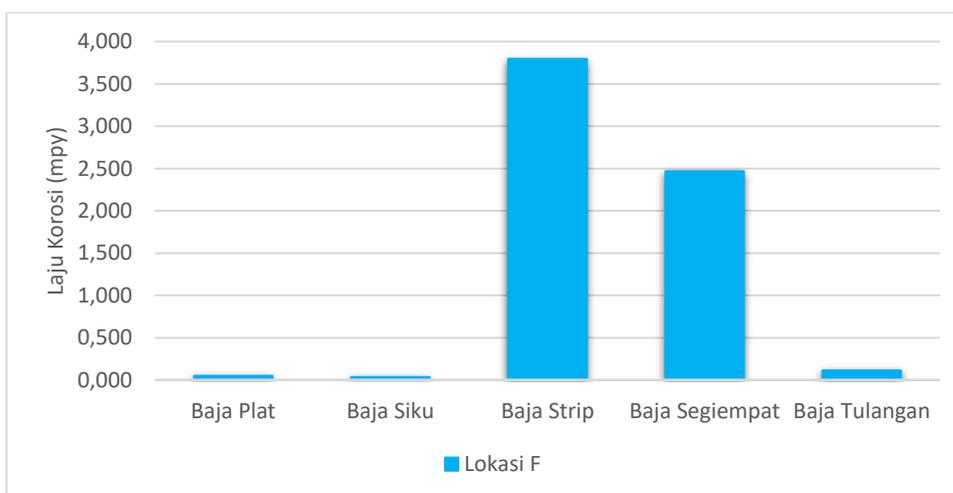
Gambar 4.17 Grafik laju korosi rata-rata lokasi F

Hasil perhitungan laju korosi dengan rata-rata laju korosi selama enam bulan di lokasi F. Gambar ini juga menunjukkan adanya variasi laju korosi untuk semua spesimen di lokasi yang sama, untuk baja strip memiliki laju korosi yang relatif tinggi dibandingkan dengan spesimen yang lain dengan nilai laju korosi 3,798 mpy. Namun pada lokasi yang sama laju korosi terendah 0,033 mpy untuk baja siku, dapat dilihat pada gambar 4.17 dibawah ini.

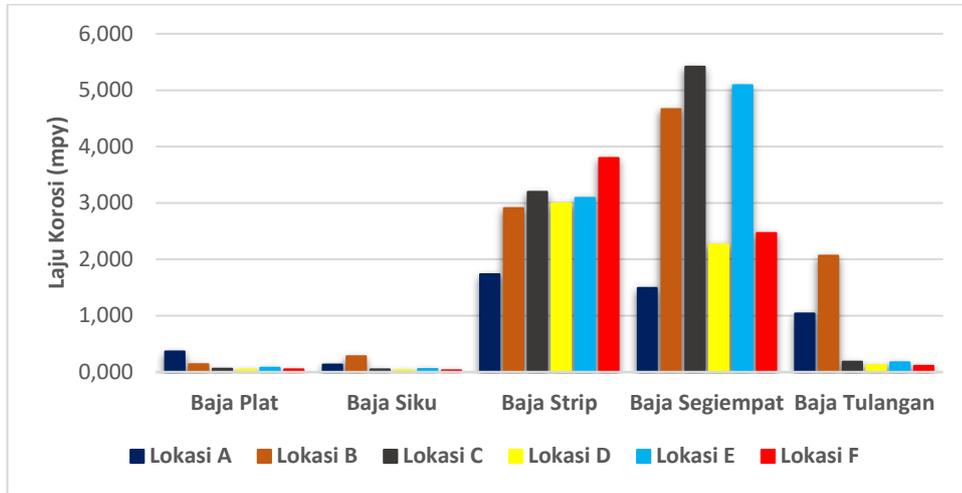
Gambar 4.18 Grafik laju korosi rata-rata selama 6 bulan pengujian di 6 titik lokasi

Laju korosi atmosferik di enam titik pengujian selama enam bulan telah mendapatkan hasil laju korosi rata-rata yang ditampilkan dalam bentuk grafik pada gambar 4.18.

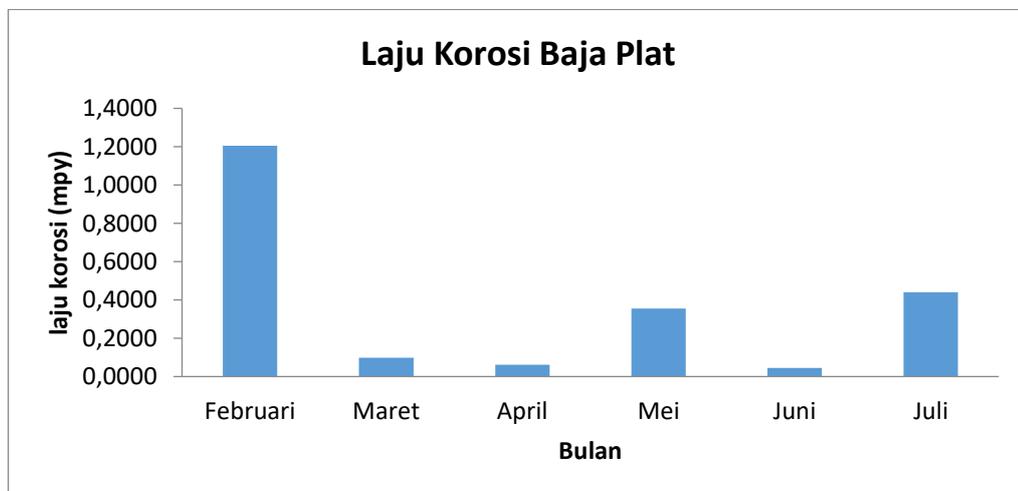
Gambar 4.19 Grafik laju korosi baja plat pada lokasi A

Grafik laju korosi terhadap lokasi ekspose (lokasi penelitian) pada lokasi A. Dengan pengukuran yang dilakukan selama enam bulan, dan dari grafik tersebut terlihat bahwa selama waktu pengukuran menunjukkan adanya variasi nilai laju korosi. Untuk nilai laju korosi baja plat di lokasi A yang tinggi terlihat pada bulan Februari mencapai 1,204 mpy dan pada bulan Juli 0,440 mpy. Sedangkan untuk bulan April nilai laju korosi paling rendah dengan laju 0,061 mpy, dapat dilihat pada gambar 4.19 dibawah ini.

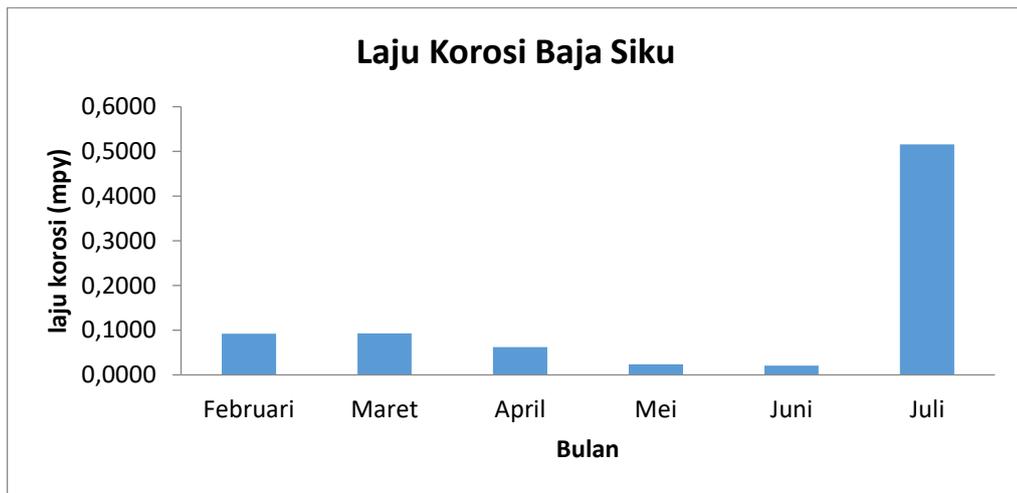
Gambar 4.20 Grafik laju korosi baja siku pada lokasi A

Grafik laju korosi terhadap lokasi ekspose (lokasi penelitian) pada lokasi A. Dengan pengukuran yang dilakukan selama enam bulan, dan dari grafik tersebut terlihat bahwa selama waktu pengukuran menunjukkan adanya variasi nilai laju korosi. Untuk nilai laju korosi baja siku di lokasi A yang tinggi terlihat pada bulan Juli mencapai 0,515 mpy dan pada bulan Maret 0,0928 mpy. Sedangkan untuk bulan Juni nilai laju korosi paling rendah dengan laju 0,024 mpy, dapat dilihat pada gambar 4.20 dibawah ini.

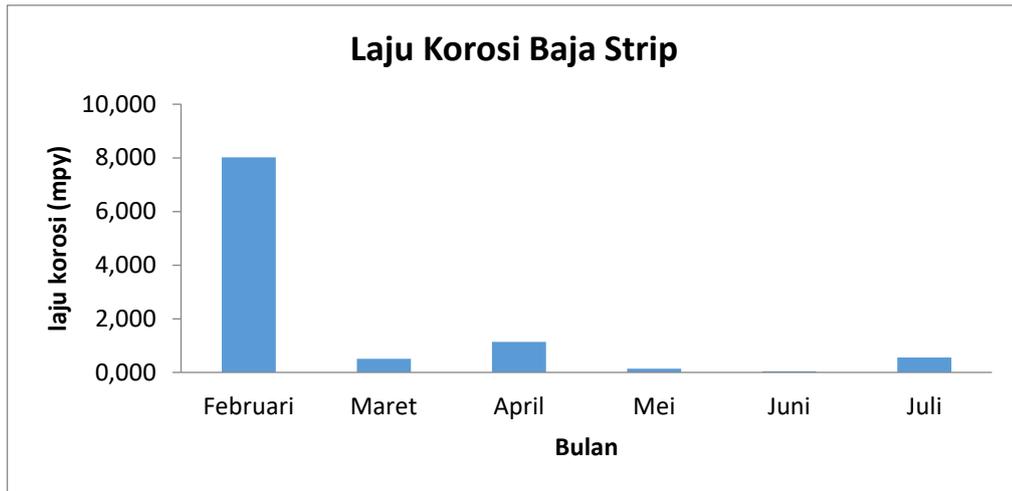
Gambar 4.21 Grafik laju korosi baja strip pada lokasi A

Grafik laju korosi terhadap lokasi ekspose (lokasi penelitian) pada lokasi A. Dengan pengukuran yang dilakukan selama enam bulan, dan dari grafik tersebut terlihat bahwa selama waktu pengukuran menunjukkan adanya variasi nilai laju korosi. Untuk nilai laju korosi baja strip di lokasi A yang tinggi terlihat pada bulan Februari mencapai 8,024 mpy dan pada bulan April 1,139 mpy. Sedangkan untuk bulan Juni nilai laju korosi paling rendah dengan laju 0,045 mpy, dapat dilihat pada gambar 4.21 dibawah ini.
