TUGAS AKHIR

ANALISIS LAJU KOROSI ATMOSFERIK BAJA KONSTRUKSI DI KABUPATEN BATU BARA

*Diajukan Untuk Memenuhi Syarat Memperoleh
Gelara Sarjana Teknik Mesin Pada Fakultas Teknik
Universitas Muhammadiyah Sumatera Utara*

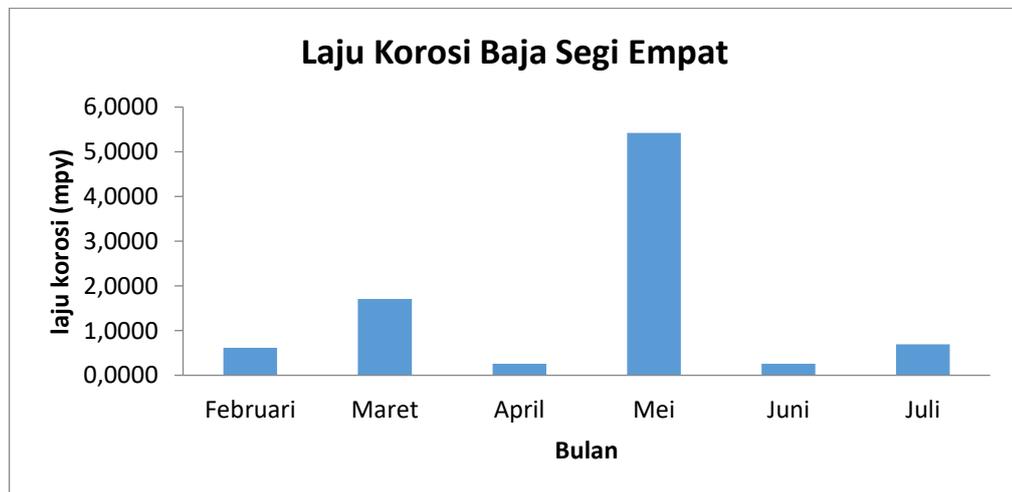
Gambar 4.22 Grafik laju korosi baja segiempat pada lokasi A

Grafik laju korosi terhadap lokasi ekspose (lokasi penelitian) pada lokasi A. Dengan pengukuran yang dilakukan selama enam bulan, dan dari grafik tersebut terlihat bahwa selama waktu pengukuran menunjukkan adanya variasi nilai laju korosi. Untuk nilai laju korosi baja segiempat di lokasi A yang tinggi terlihat pada bulan Mei mencapai 5,420 mpy dan pada bulan Maret 1,710 mpy. Sedangkan untuk bulan Juni nilai laju korosi paling rendah dengan laju 0,254 mpy, dapat dilihat pada gambar 4.22 dibawah ini.

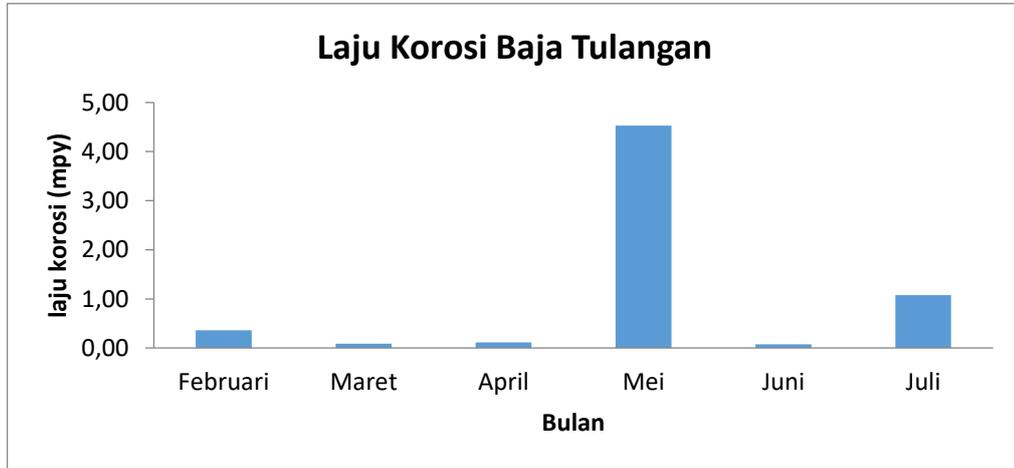
Gambar 4.23 Grafik laju korosi baja tulangan pada lokasi A

Grafik laju korosi terhadap lokasi ekspose (lokasi penelitian) pada lokasi A. Dengan pengukuran yang dilakukan selama enam bulan, dan dari grafik tersebut terlihat bahwa selama waktu pengukuran menunjukkan adanya variasi

nilai laju korosi. Untuk nilai laju korosi baja tulangan di lokasi A yang tinggi terlihat pada bulan Mei mencapai 4,531 mpy dan pada bulan Juli 1,075 mpy. Sedangkan untuk bulan Juni nilai laju korosi paling rendah dengan laju 0,075 mpy, dapat dilihat pada gambar 4.23 dibawah ini.

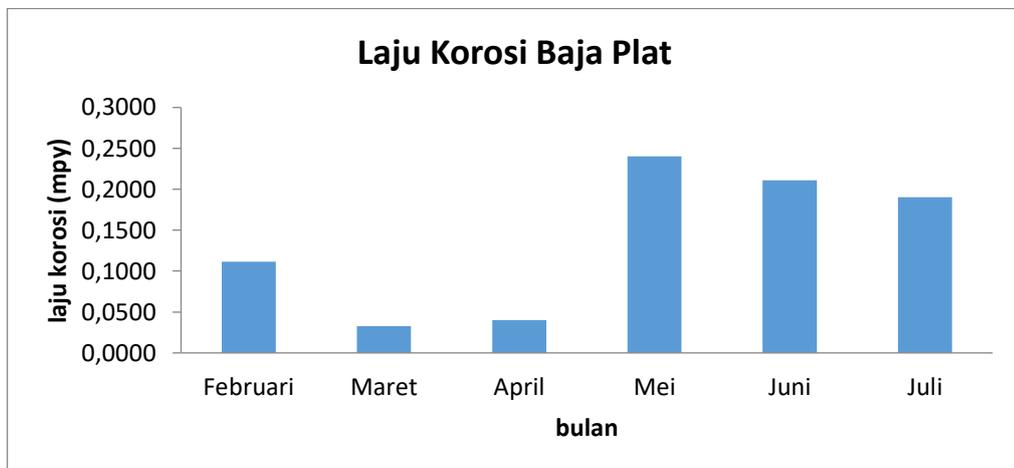
Gambar 4.24 Grafik laju korosi baja plat pada lokasi B

Grafik laju korosi terhadap lokasi ekspose (lokasi penelitian) pada lokasi B. Dengan pengukuran yang dilakukan selama enam bulan, dan dari grafik tersebut terlihat bahwa selama waktu pengukuran menunjukkan adanya variasi nilai laju korosi. Untuk nilai laju korosi baja plat di lokasi B yang tinggi terlihat pada bulan Mei mencapai 0,240 mpy dan pada bulan Juni 0,211 mpy. Sedangkan untuk bulan Maret nilai laju korosi paling rendah dengan laju 0,032 mpy, dapat dilihat pada gambar 4.24 dibawah ini.

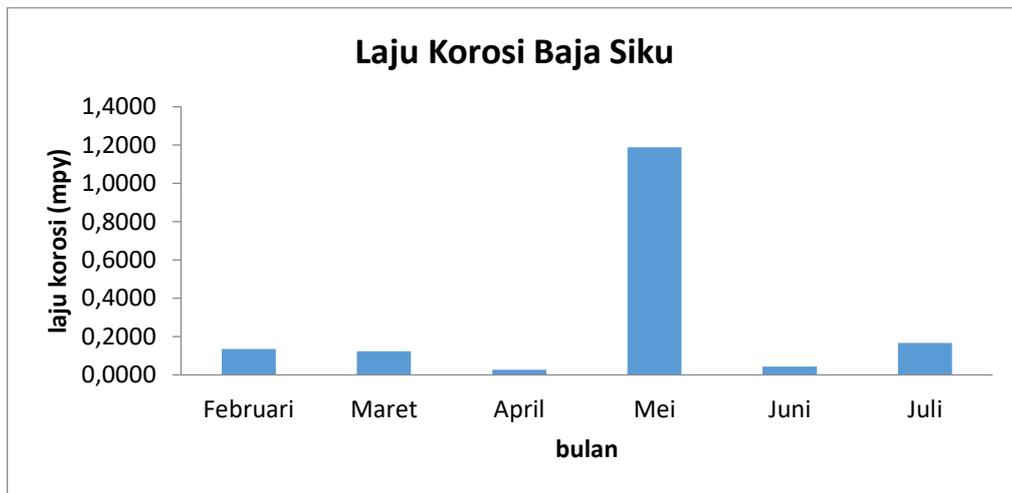
Gambar 4.25 Grafik laju korosi baja siku pada lokasi B

Grafik laju korosi terhadap lokasi ekspose (lokasi penelitian) pada lokasi B. Dengan pengukuran yang dilakukan selama enam bulan, dan dari grafik tersebut terlihat bahwa selama waktu pengukuran menunjukkan adanya variasi nilai laju korosi. Untuk nilai laju korosi baja siku di lokasi B yang tinggi terlihat pada bulan Mei mencapai 1,189 mpy dan pada bulan Juli 0,166 mpy. Sedangkan untuk bulan April nilai laju korosi paling rendah dengan laju 0,026 mpy, dapat dilihat pada gambar 4.25 dibawah ini.

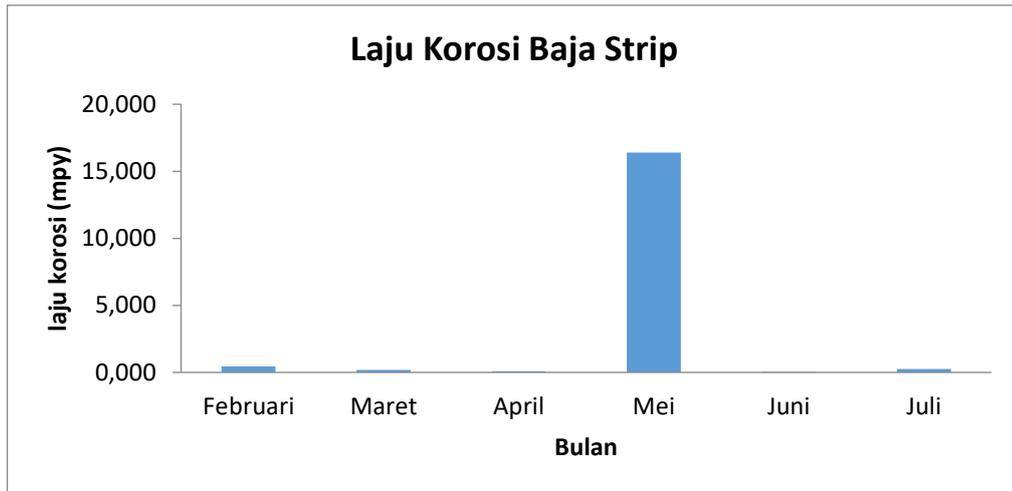
Gambar 4.26 Grafik laju korosi baja strip pada lokasi B

Grafik laju korosi terhadap lokasi ekspose (lokasi penelitian) pada lokasi B. Dengan pengukuran yang dilakukan selama enam bulan, dan dari grafik tersebut terlihat bahwa selama waktu pengukuran menunjukkan adanya variasi nilai laju korosi. Untuk nilai laju korosi baja strip di lokasi B yang tinggi terlihat pada bulan Mei mencapai 16,408 mpy dan pada bulan Februari 0,437 mpy. Sedangkan untuk bulan Juni nilai laju korosi paling rendah dengan laju 0,051 mpy, dapat dilihat pada gambar 4.26 dibawah ini.

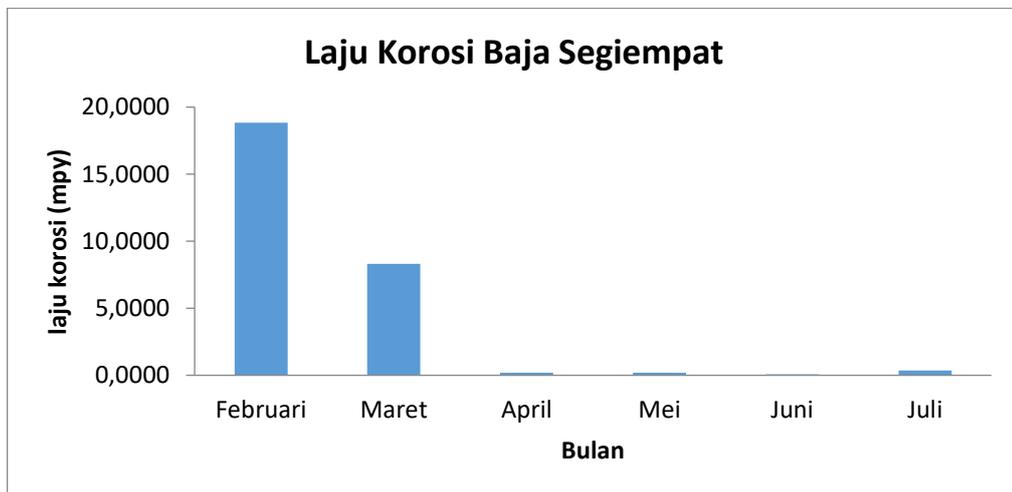
Gambar 4.27 Grafik laju korosi baja segiempat pada lokasi B

Grafik laju korosi terhadap lokasi ekspose (lokasi penelitian) pada lokasi B. Dengan pengukuran yang dilakukan selama enam bulan, dan dari grafik tersebut terlihat bahwa selama waktu pengukuran menunjukkan adanya variasi nilai laju korosi. Untuk nilai laju korosi baja segiempat di lokasi B yang tinggi terlihat pada bulan Februari mencapai 18,825 mpy dan pada bulan Maret 8,318 mpy. Sedangkan untuk bulan Juni nilai laju korosi paling rendah dengan laju 0,061 mpy, dapat dilihat pada gambar 4.27 dibawah ini.

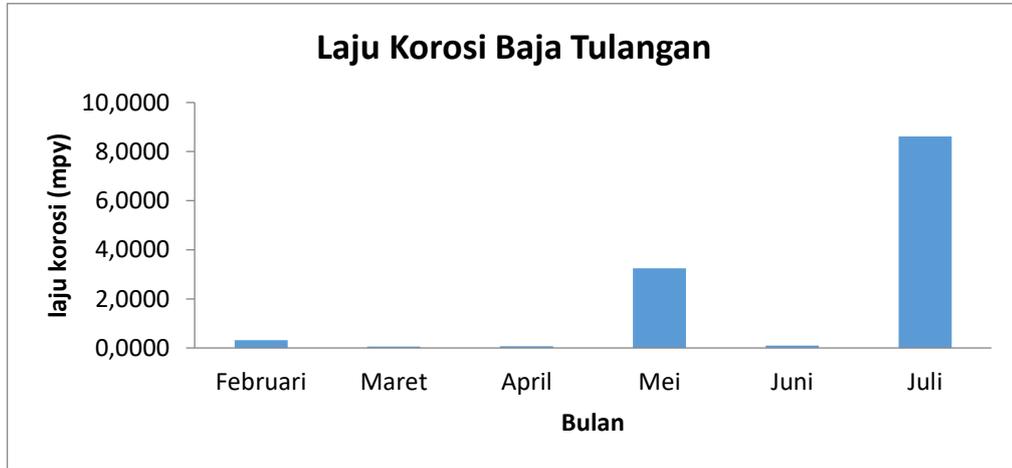
Gambar 4.28 Grafik laju korosi baja tulangan pada lokasi B

Grafik laju korosi terhadap lokasi ekspose (lokasi penelitian) pada lokasi B. Dengan pengukuran yang dilakukan selama enam bulan, dan dari grafik tersebut terlihat bahwa selama waktu pengukuran menunjukkan adanya variasi

nilai laju korosi. Untuk nilai laju korosi baja tulangan di lokasi B yang tinggi terlihat pada bulan Juli mencapai 8,615 mpy dan pada bulan Mei 3,242 mpy. Sedangkan untuk bulan Maret nilai laju korosi paling rendah dengan laju 0,058 mpy, dapat dilihat pada gambar 4.28 dibawah ini.

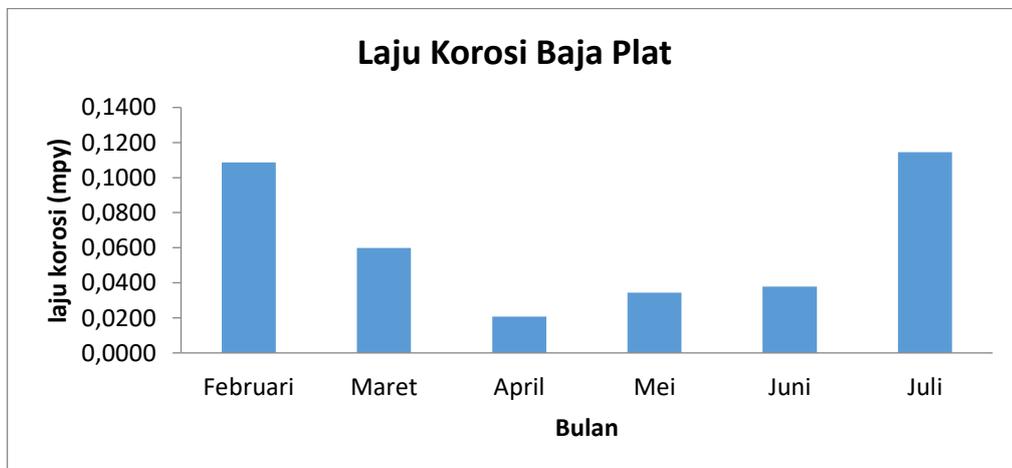
Gambar 4.29 Grafik laju korosi baja plat pada lokasi C

Grafik laju korosi terhadap lokasi ekspose (lokasi penelitian) pada lokasi C. Dengan pengukuran yang dilakukan selama enam bulan, dan dari grafik tersebut terlihat bahwa selama waktu pengukuran menunjukkan adanya variasi nilai laju korosi. Untuk nilai laju korosi baja plat di lokasi C yang tinggi terlihat pada bulan Juli mencapai 0,114 mpy dan pada bulan Februari 0,108 mpy. Sedangkan untuk bulan April nilai laju korosi paling rendah dengan laju 0,020 mpy, dapat dilihat pada gambar 4.29 dibawah ini.

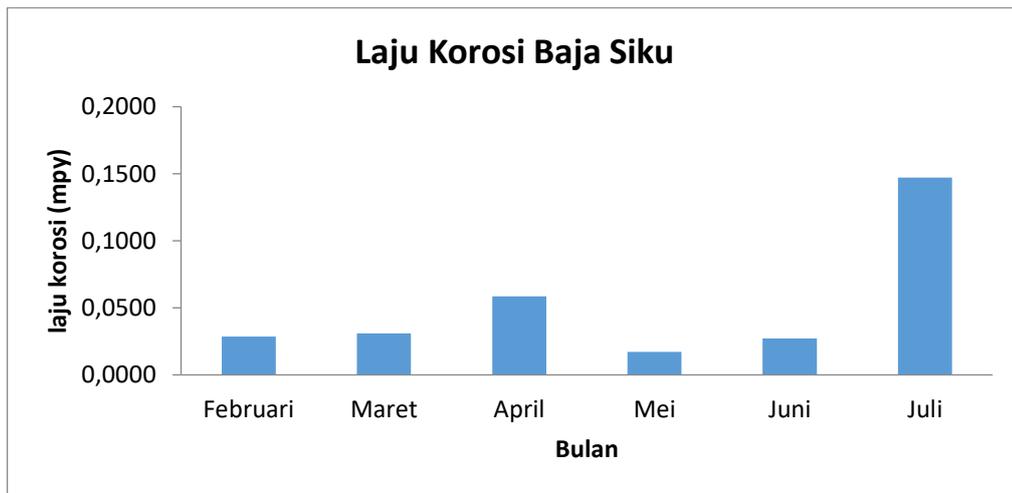
Gambar 4.30 Grafik laju korosi baja siku pada lokasi C

Grafik laju korosi terhadap lokasi ekspose (lokasi penelitian) pada lokasi C. Dengan pengukuran yang dilakukan selama enam bulan, dan dari grafik tersebut terlihat bahwa selama waktu pengukuran menunjukkan adanya variasi nilai laju korosi. Untuk nilai laju korosi baja siku di lokasi C yang tinggi terlihat pada bulan Juli mencapai 0,147 mpy dan pada bulan April 0,058 mpy. Sedangkan untuk bulan Mei nilai laju korosi paling rendah dengan laju 0,017 mpy, dapat dilihat pada gambar 4.30 dibawah ini.

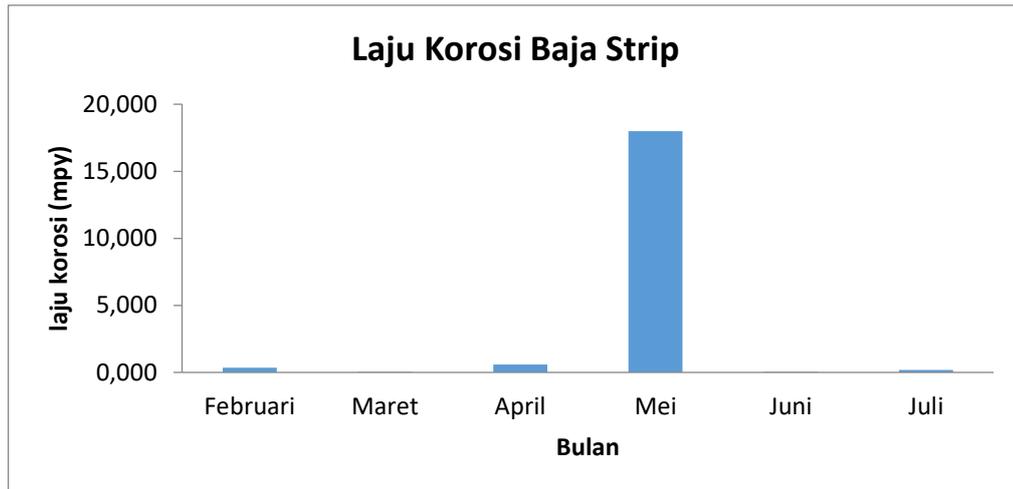
Gambar 4.31 Grafik laju korosi baja strip pada lokasi C

Grafik laju korosi terhadap lokasi ekspose (lokasi penelitian) pada lokasi C. Dengan pengukuran yang dilakukan selama enam bulan, dan dari grafik tersebut terlihat bahwa selama waktu pengukuran menunjukkan adanya variasi nilai laju korosi. Untuk nilai laju korosi baja strip di lokasi C yang tinggi terlihat pada bulan Mei mencapai 17,998 mpy dan pada bulan April 0,581 mpy. Sedangkan untuk bulan Maret nilai laju korosi paling rendah dengan laju 0,034 mpy, dapat dilihat pada gambar 4.31 dibawah ini.

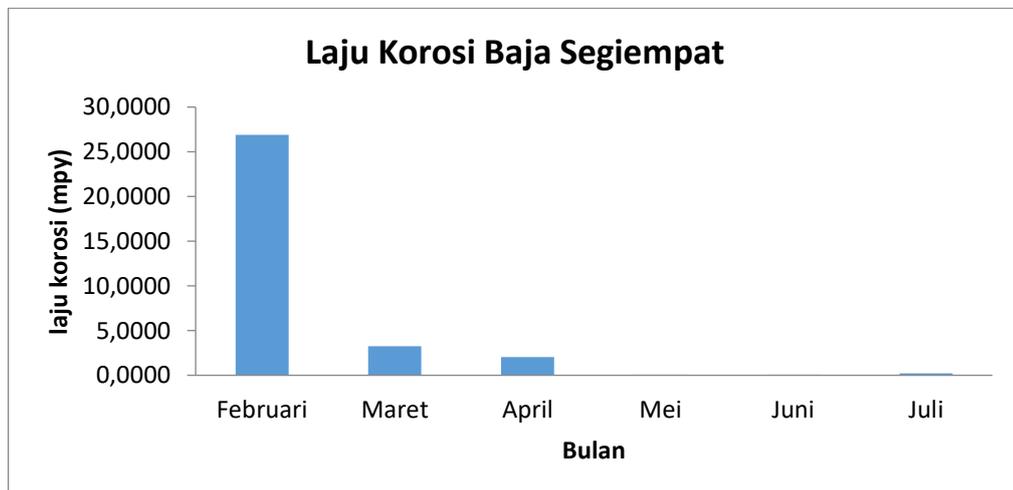
Gambar 4.32 Grafik laju korosi baja segiempat pada lokasi C

Grafik laju korosi terhadap lokasi ekspose (lokasi penelitian) pada lokasi C. Dengan pengukuran yang dilakukan selama enam bulan, dan dari grafik tersebut terlihat bahwa selama waktu pengukuran menunjukkan adanya variasi nilai laju korosi. Untuk nilai laju korosi baja segiempat di lokasi C yang tinggi terlihat pada bulan Februari mencapai 26,895 mpy dan pada bulan Maret 3,249 mpy. Sedangkan untuk bulan Juni nilai laju korosi paling rendah dengan laju 0,057 mpy, dapat dilihat pada gambar 4.32 dibawah ini.

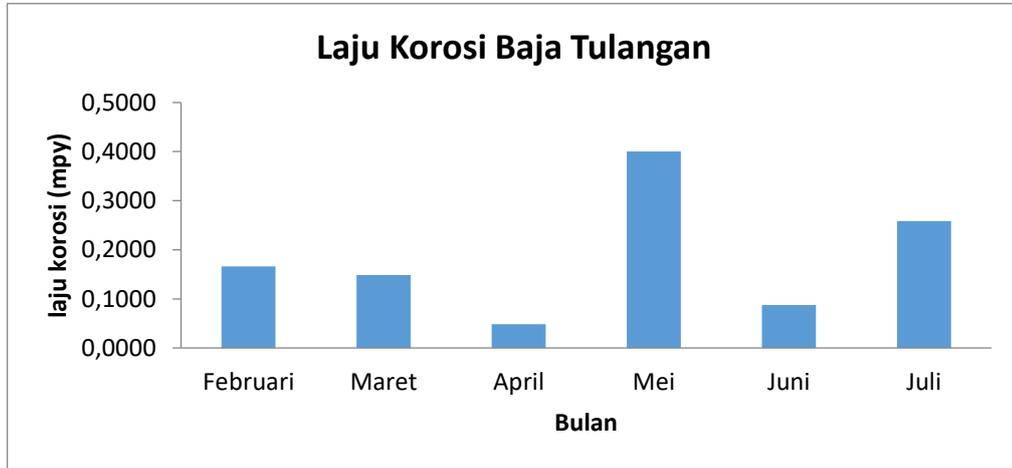
Gambar 4.33 Grafik laju korosi baja tulangan pada lokasi C

Grafik laju korosi terhadap lokasi ekspose (lokasi penelitian) pada lokasi C. Dengan pengukuran yang dilakukan selama enam bulan, dan dari grafik tersebut terlihat bahwa selama waktu pengukuran menunjukkan adanya variasi

nilai laju korosi. Untuk nilai laju korosi baja tulangan di lokasi C yang tinggi terlihat pada bulan Mei mencapai 0,400 mpy dan pada bulan Juli 0,258 mpy. Sedangkan untuk bulan April nilai laju korosi paling rendah dengan laju 0,048 mpy, dapat dilihat pada gambar 4.33 dibawah ini.

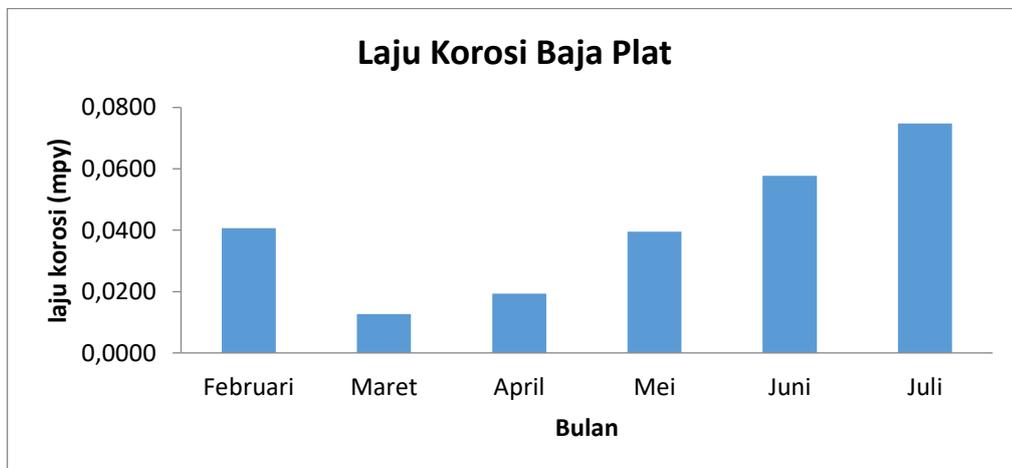
Gambar 4.34 Grafik laju korosi baja plat pada lokasi D

Grafik laju korosi terhadap lokasi ekspose (lokasi penelitian) pada lokasi D. Dengan pengukuran yang dilakukan selama enam bulan, dan dari grafik tersebut terlihat bahwa selama waktu pengukuran menunjukkan adanya variasi nilai laju korosi. Untuk nilai laju korosi baja plat di lokasi D yang tinggi terlihat pada bulan Juli mencapai 0,074 mpy dan pada bulan Juni 0,057 mpy. Sedangkan untuk bulan Maret nilai laju korosi paling rendah dengan laju 0,012 mpy, dapat dilihat pada gambar 4.34 dibawah ini.

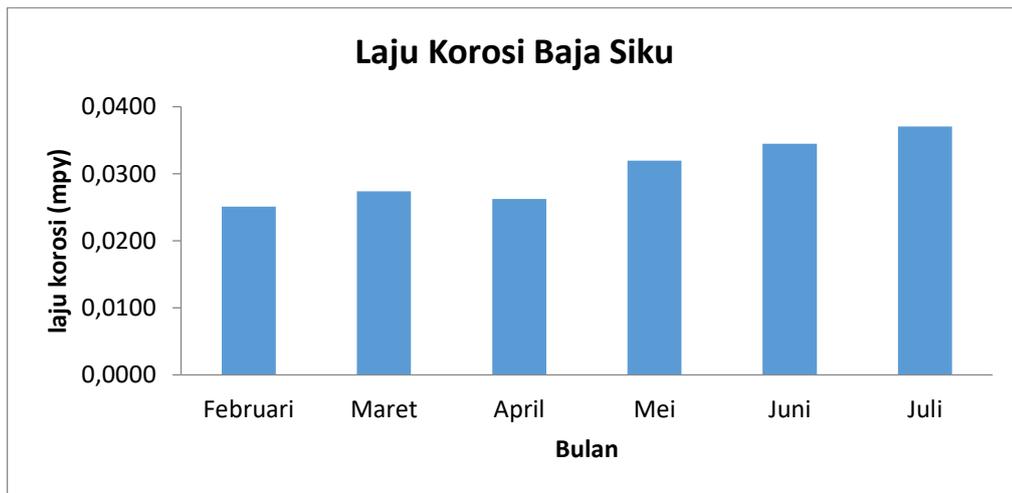
Gambar 4.35 Grafik laju korosi baja siku pada lokasi D

Grafik laju korosi terhadap lokasi ekspose (lokasi penelitian) pada lokasi D. Dengan pengukuran yang dilakukan selama enam bulan, dan dari grafik tersebut terlihat bahwa selama waktu pengukuran menunjukkan adanya variasi nilai laju korosi. Untuk nilai laju korosi baja siku di lokasi D yang tinggi terlihat pada bulan Juli mencapai 0,037 mpy dan pada bulan Juni 0,034 mpy. Sedangkan untuk bulan Februari nilai laju korosi paling rendah dengan laju 0,025 mpy, dapat dilihat pada gambar 4.35 dibawah ini.

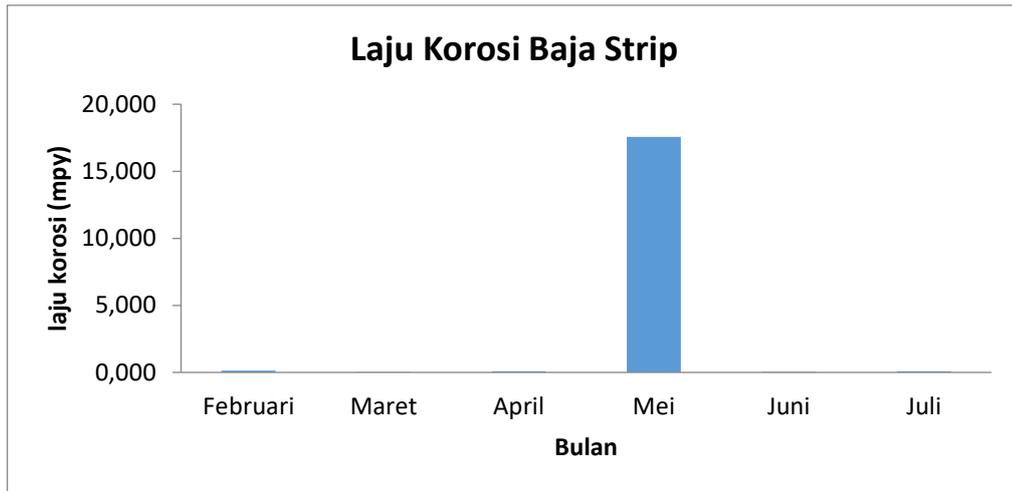
Gambar 4.36 Grafik laju korosi baja strip pada lokasi D

Grafik laju korosi terhadap lokasi ekspose (lokasi penelitian) pada lokasi D. Dengan pengukuran yang dilakukan selama enam bulan, dan dari grafik tersebut terlihat bahwa selama waktu pengukuran menunjukkan adanya variasi nilai laju korosi. Untuk nilai laju korosi baja strip di lokasi D yang tinggi terlihat pada bulan Mei mencapai 17,562 mpy dan pada bulan Februari 0,140 mpy. Sedangkan untuk bulan Maret nilai laju korosi paling rendah dengan laju 0,019 mpy, dapat dilihat pada gambar 4.36 dibawah ini.

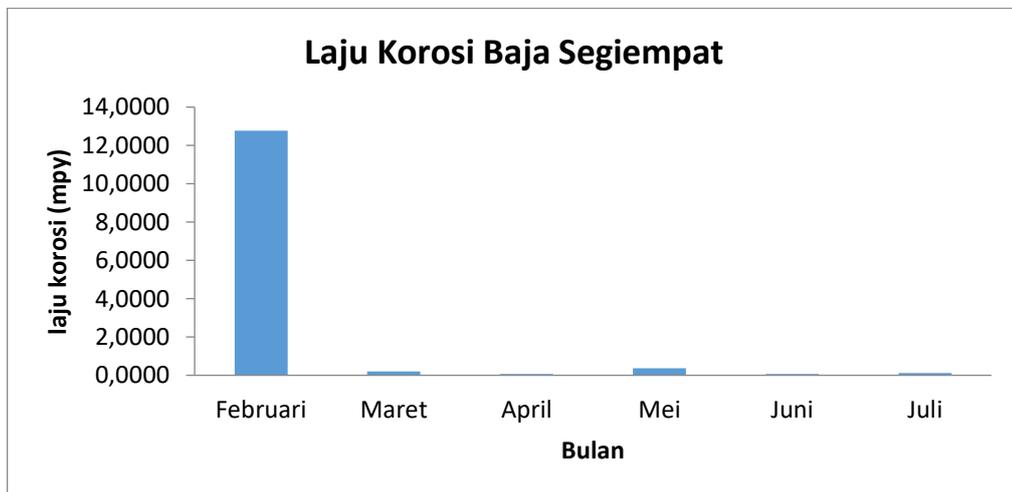
Gambar 4.37 Grafik laju korosi baja segiempat pada lokasi D

Grafik laju korosi terhadap lokasi ekspose (lokasi penelitian) pada lokasi D. Dengan pengukuran yang dilakukan selama enam bulan, dan dari grafik tersebut terlihat bahwa selama waktu pengukuran menunjukkan adanya variasi nilai laju korosi. Untuk nilai laju korosi baja segiempat di lokasi D yang tinggi terlihat pada bulan Februari mencapai 12,762 mpy dan pada bulan Mei 0,360 mpy. Sedangkan untuk bulan Juni nilai laju korosi paling rendah dengan laju 0,064 mpy, dapat dilihat pada gambar 4.37 dibawah ini.

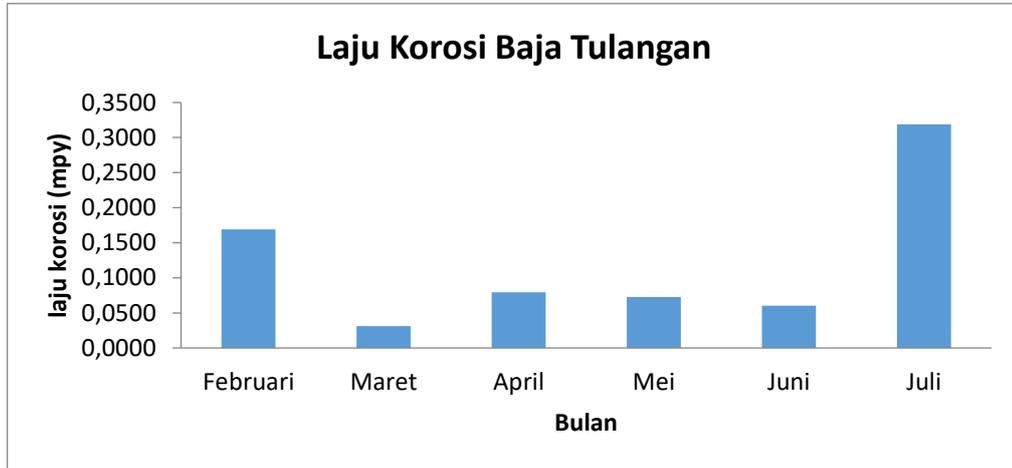
Gambar 4.38 Grafik laju korosi baja tulangan pada lokasi D

Grafik laju korosi terhadap lokasi ekspose (lokasi penelitian) pada lokasi D. Dengan pengukuran yang dilakukan selama enam bulan, dan dari grafik tersebut terlihat bahwa selama waktu pengukuran menunjukkan adanya variasi

nilai laju korosi. Untuk nilai laju korosi baja tulangan di lokasi D yang tinggi terlihat pada bulan Juli mencapai 0,319 mpy dan pada bulan Februari 0,168 mpy. Sedangkan untuk bulan Maret nilai laju korosi paling rendah dengan laju 0,031 mpy, dapat dilihat pada gambar 4.38 dibawah ini.

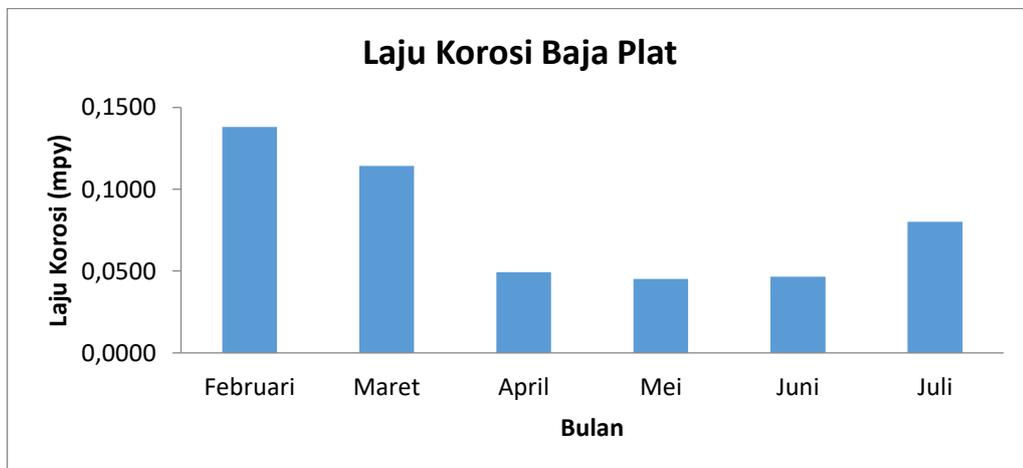
Gambar 4.39 Grafik laju korosi baja plat pada lokasi E

Grafik laju korosi terhadap lokasi ekspose (lokasi penelitian) pada lokasi E. Dengan pengukuran yang dilakukan selama enam bulan, dan dari grafik tersebut terlihat bahwa selama waktu pengukuran menunjukkan adanya variasi nilai laju korosi. Untuk nilai laju korosi baja plat di lokasi E yang tinggi terlihat pada bulan Februari mencapai 0,138 mpy dan pada bulan Maret 0,114 mpy. Sedangkan untuk bulan Mei nilai laju korosi paling rendah dengan laju 0,045 mpy, dapat dilihat pada gambar 4.39 dibawah ini.

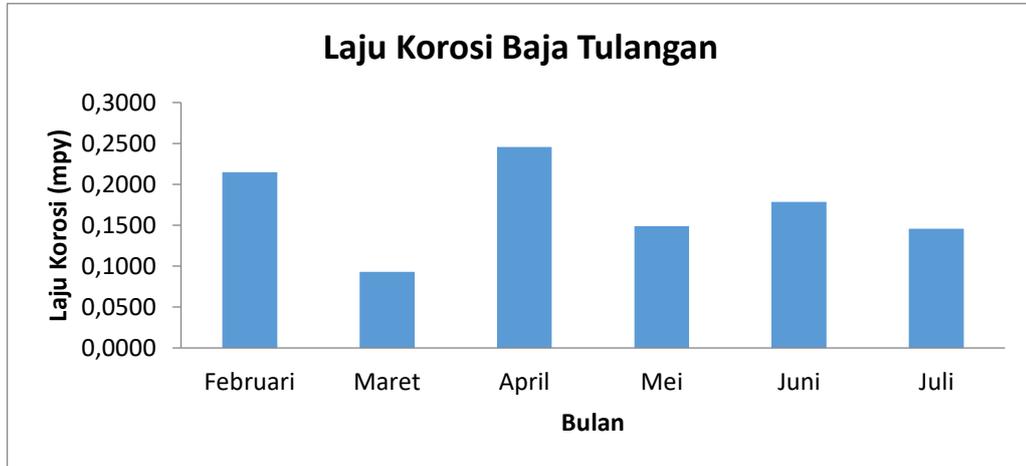
Gambar 4.43 Grafik laju korosi baja tulangan pada lokasi E

Grafik laju korosi terhadap lokasi ekspose (lokasi penelitian) pada lokasi E. Dengan pengukuran yang dilakukan selama enam bulan, dan dari grafik tersebut terlihat bahwa selama waktu pengukuran menunjukkan adanya variasi

nilai laju korosi. Untuk nilai laju korosi baja tulangan di lokasi E yang tinggi terlihat pada bulan April mencapai 0,245 mpy dan pada bulan Februari 0,214 mpy. Sedangkan untuk bulan Maret nilai laju korosi paling rendah dengan laju 0,093 mpy, dapat dilihat pada gambar 4.43 dibawah ini.

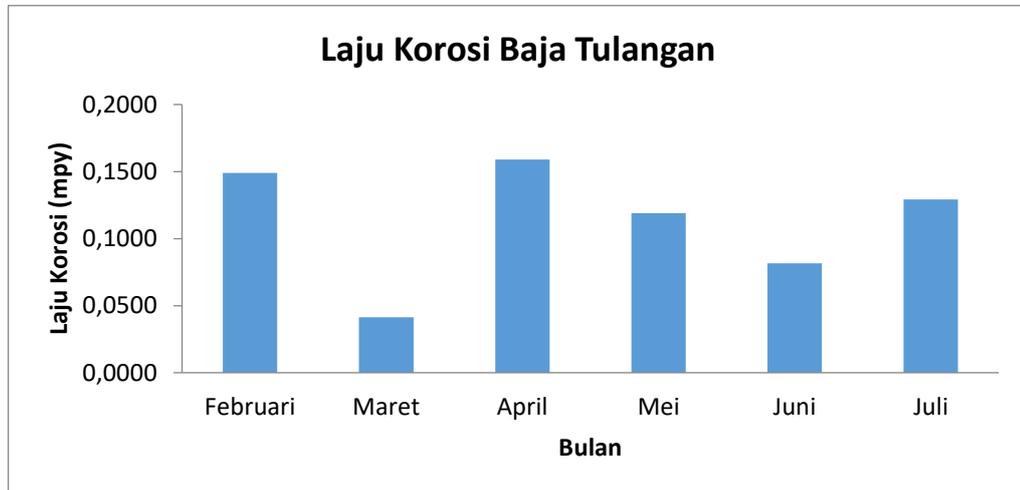
Gambar 4.48 Grafik laju korosi baja tulangan pada lokasi F

Grafik laju korosi terhadap lokasi ekspose (lokasi penelitian) pada lokasi F. Dengan pengukuran yang dilakukan selama enam bulan, dan dari grafik tersebut terlihat bahwa selama waktu pengukuran menunjukkan adanya variasi

nilai laju korosi. Untuk nilai laju korosi baja tulangan di lokasi F yang tinggi terlihat pada bulan April mencapai 0,159 mpy dan pada bulan Februari 0,148 mpy. Sedangkan untuk bulan Maret nilai laju korosi paling rendah dengan laju 0,041 mpy, dapat dilihat pada gambar 4.48 dibawah ini.

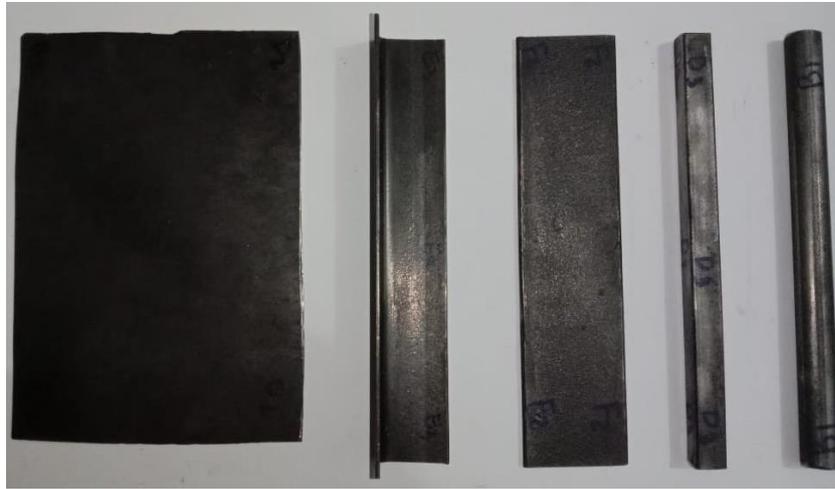
Gambar 4.49 spesimen uji sebelum di ekspos

Dilihat dari pengambilan foto makro spesimen uji korosi atmosferik di kabupaten batu bara selama 6 bulan pengujian terjadi perubahan bentuk pada permukaan spesimen uji. Perubahan bentuk spesimen uji menunjukkan bahwa laju korosi dan waktu kontak dengan lingkungan saling berkaitan, semakin lama waktu

logam berinteraksi dengan lingkungan korosif maka semakin banyak logam tersebut terkorosi. Perubahan bentuk spesimen uji dapat dilihat pada gambar 4.49 dan 4.50.

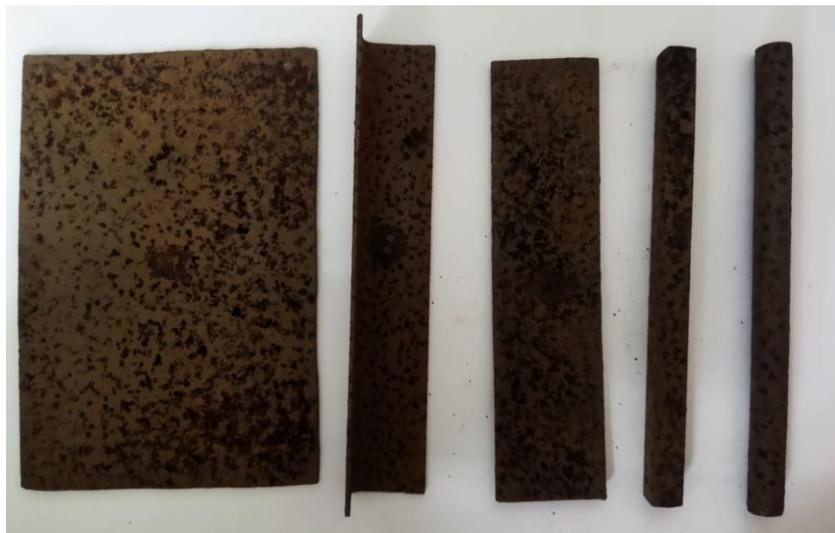
Gambar 4.50 spesimen uji setelah di ekspos selama 6 bulan

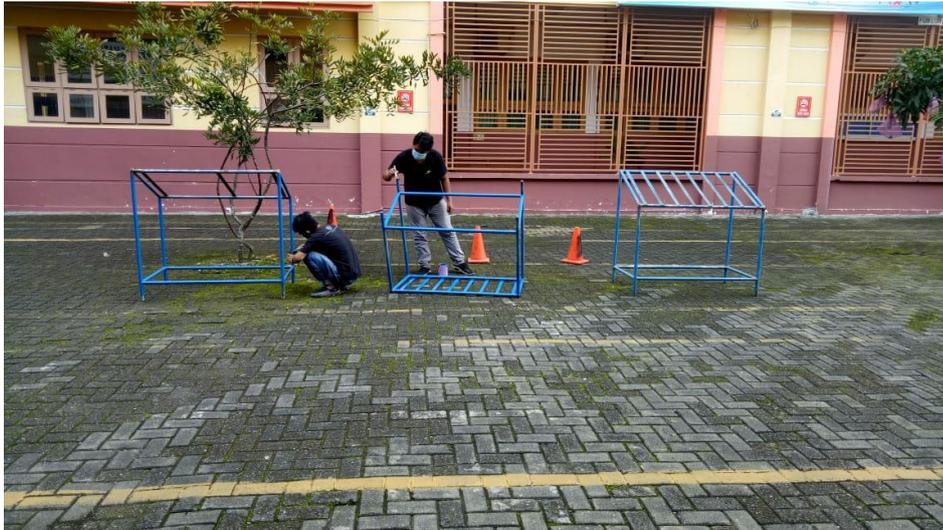
Foto persiapan rak pengujian

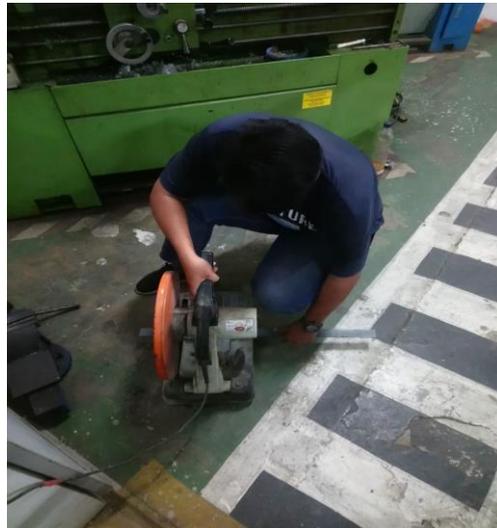
Foto pemotongan spesimen uji

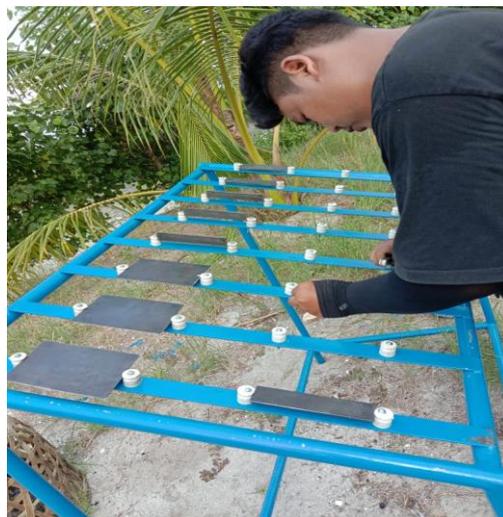
Foto peletakan spesimen awal

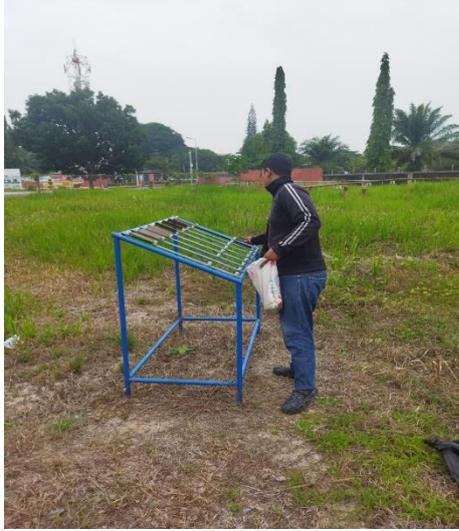
Foto pengambilan spesimen uji

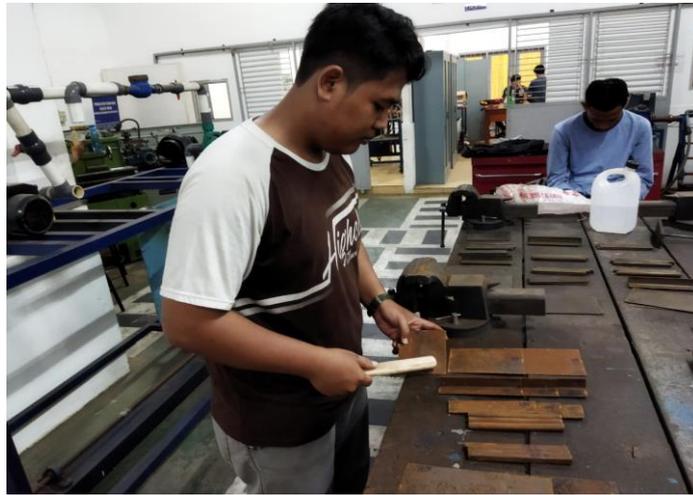
Foto pembersihan spesimen uji

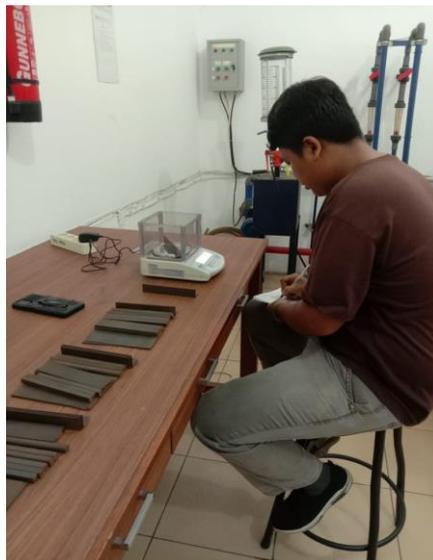
Foto penimbangan berat spesimen setelah di ekspos
