# IDENTIFIKASI JENIS KERUSAKAN PEKERASAN KAKU (RIGID PAVEMENT) PADA RUAS JALAN SISINGAMANGARAJA, KOTA MEDAN

(Studi Kasus)

Diajukan Untuk Memenuhi Syarat-Syarat Memperoleh Gelar Sarjana Teknik Sipil Pada Fakultas Teknik Universitas Muhammadiyah Sumatera Utara

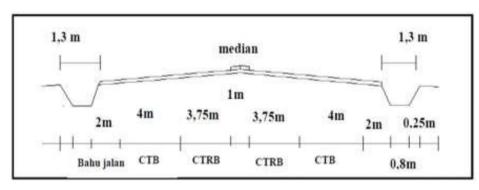
Perkerasan kaku (*rigid pavement*) terdapat pada daerah jalan yang mempunyai kelandaian dan yang memiliki kondisi lalu lintas cukup padat atau memiliki distribusi beban yang besar, seperti pada setiap *inter section*. Hal ini dipilih karena perkerasan kaku (*rigid pavement*) lebih tahan terhadap gaya geser yang diakibatkan roda kendaraan, sehingga tidak membuat lapisan perkerasan jalan cepat rusak. Lapisan perkerasan kaku (*rigid pavement*) juga lebih tahan terhadap keadaan drainase yang buruk saat terjadinya curah hujan yang sangat tinggi dan juga umur rencana yang dapat mencapai 20 tahun. Perkerasan kaku (*rigid pavement*) ini memiliki ketebalan 30 cm. Mutu beton yang digunakan adalah beton mutu tinggi, yaitu fc' = 35 Mpa (K-400) dengan baja tulangan U-24

Gambar 2.2: Profil melintang jalan Sisingamangaraja kota Medan.

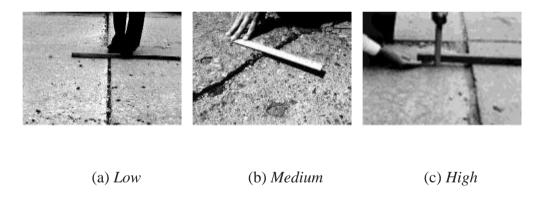
Severity	Difference Elevation
L	$>3 \text{ and } <10 \text{ mm}$ $(>^{1}/_{8} \text{ and } <^{3}/_{8} \text{ in.})$
М	$>10 \text{ and } <20 \text{ mm}$ $(>^3/_8 \text{ and } <^3/_4 \text{ in.})$
Н	>20 mm (> <sup>3</sup> / <sub>4</sub> in.)

Gambar 2.7: Tingkat kerusakan patahan (faulting).

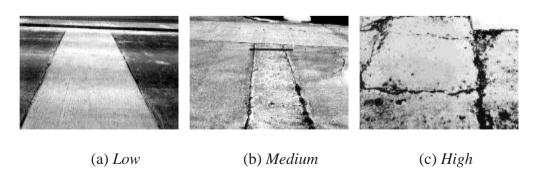
Tingkat	Keterangan		
Kerusakan			
Low	tambalan berfungsi baik		
	tambalan cukup memburuk dan kerusakan bisa dilihat di sekitar		
Medium	tepi. Bahan tambalan bisa dilepas dengan usaha yang cukup		
High	Tambalan sangat buruk. Tingkat perbaikan harus peletakan ulang.

Gambar 2.12: Tingkat kerusakan tambalan besar (patching large).

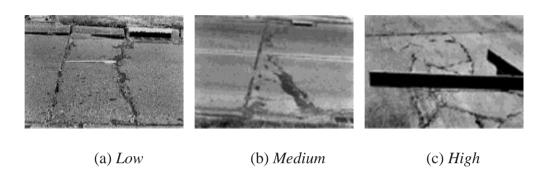
Severity of the majority	Number of pieces		
of cracks			
_	2 to 3	4 to 5	>5

Gambar 2.15: Tingkat kerusakan remuk (punchout).

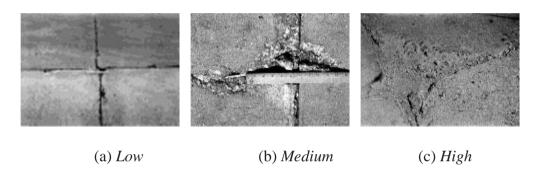
Dimension of sides of spall		
Depth of spall	$130 \times 130 \text{ mm} \ to \ 300 \times 300 \text{ mm}$ $300 \times 300 \text{ mm}$		
	$(5 \times 5 \text{ in.})$ to $(12 \times 12 \text{ in.})$	$(> 12 \times 12 \text{ in.})$

Gambar 2.20: Tingkat kerusakan spalling corner.

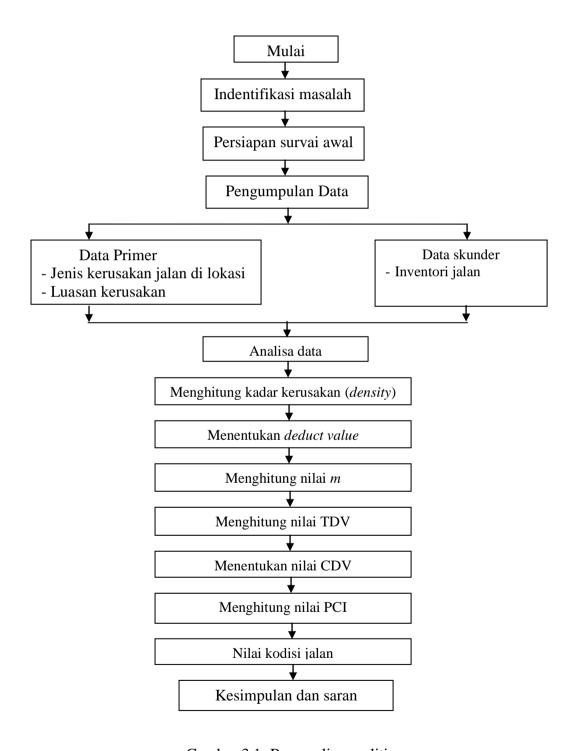
Gambar 3.1: Bagan alir penelitian

- 1. Metode analisis kerusakan jalan secara umum dengan melakukan survei
- a. Membagi ruas jalan menjadi beberapa segmen.
- a. Mengidentifikasi jenis kerusakan jalan yang ada (distress type).
- b. Mendokumentasikan tiap jenis kerusakan jalan yang ada.
- d. Menghitung dan mengukur dimensi kerusakan tiap segmen jalan.
- e. Menentukan jumlah kerusakan jalan yang ada (distress amount).
- f. Mengevaluasi tingkat kerusakan jalan yang ada (distress severity).
- 2. Metode analisis kondisi jalan menggunakan metode *Pavement Condition Index* (PCI)
- a. Menghitung kadar kerusakan (density).
- b. Menentukan nilai *deduct value* tiap jenis kerusakan.
- c. Menghitung alowable maximum deduct value (m).
- d. Menentukan nilai total deduct value (TDV).
- e. Menentukan nilai corrected deduct value (CDV).
- f. Menghitung nilai PCI (Pavement Condition Index).

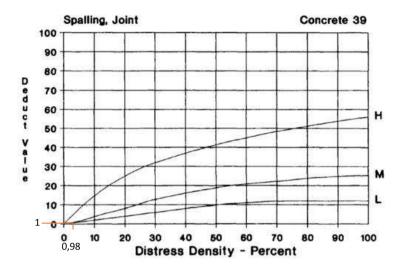
Tingkat Kerusakan (severity level) = Low (L) Kadar Kerusakan (density) = 0,98 %

Nilai Pengurangan (deduct value) = 1

Gambar 4.2: Grafik hubungan *density* dan *deduct value* untuk jenis kerusakan *spalling Joint*

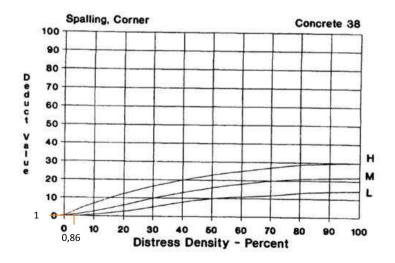
Kadar Kerusakan (deduct value) = 0,86 %

Nilai Pengurangan (deduct value) = 1

Gambar 4.3: Grafik hubungan *density* dan *deduct value* untuk jenis kerusakan *spalling corner*

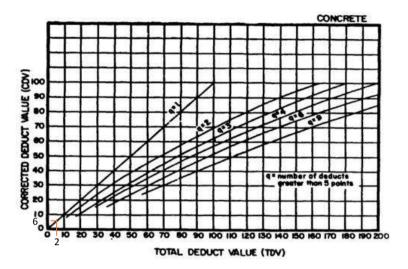
Total Deduct Value (TDV) = 1 + 1 = 2

Corrected Deduct Value (CDV) = 6

Gambar 4.4: Grafik hubungan CDV dan TDV untuk perkerasan kaku

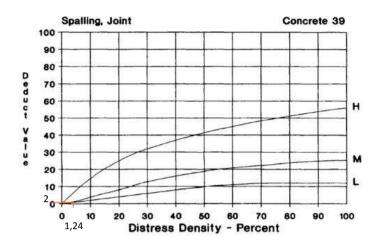
Kadar Kerusakan (density) = 1,24 %

Nilai Pengurangan (deduct value) = 2

Gambar 4.5: Grafik hubungan *density* dan *deduct value* untuk jenis kerusakan *spalling Joint*Density %

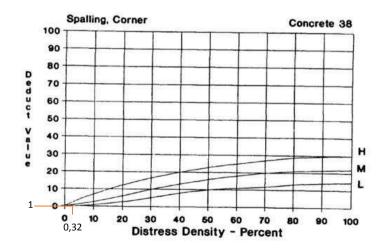
Nilai Pengurangan (deduct value) = 1

Nilai Pengurangan (*deduct value*) didapat dari grafik hubungan *density* dengan *deduct value* dibawah ini :

Gambar 4.6: Grafik hubungan *density* dan *deduct value* untuk jenis kerusakan *spalling corner*

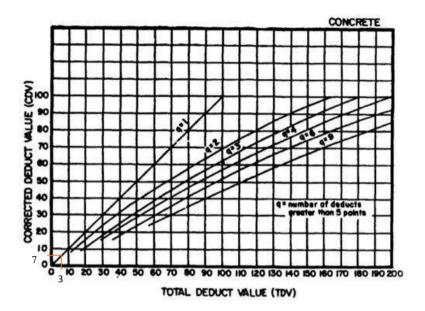
Total Deduct Value (TDV) = 2 + 1 = 3

Corrected Deduct Value (CDV) = 7

Gambar 4.7: Grafik hubungan CDV dan TDV untuk perkerasan kaku

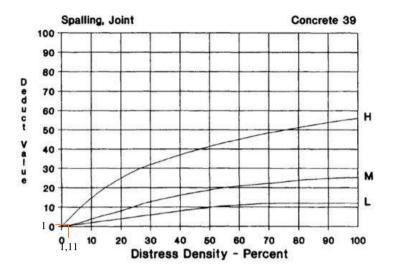
Kadar Kerusakan (density) = 1,11 %

Nilai Pengurangan (deduct value) = 1

Gambar 4.8: Grafik hubungan *density* dan *deduct value* untuk jenis kerusakan *spalling joint*

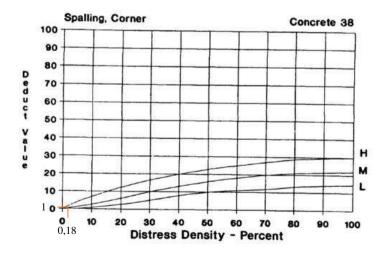
Kadar Kerusakan (deduct value) = 0,18 %

Nilai Pengurangan (deduct value) = 1

Gambar 4.9: Grafik hubungan *density* dan *deduct value* untuk jenis kerusakan *spalling corner*

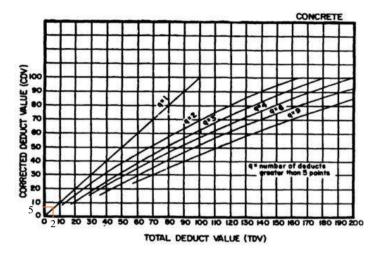
Total Deduct Value (TDV) = 1 + 1 = 2

Corrected Deduct Value (CDV) = 5

Gambar 4.10: Grafik hubungan CDV dan TDV untuk perkerasan kaku

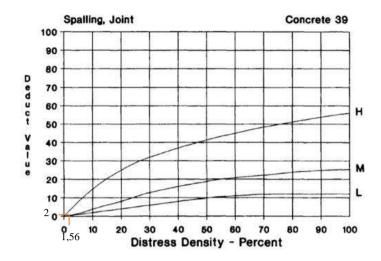
Kadar Kerusakan (density) = 1,56 %

Nilai Pengurangan (deduct value) = 2

Gambar 4.11: Grafik hubungan *density* dan *deduct value* untuk jenis kerusakan *spalling Joint*

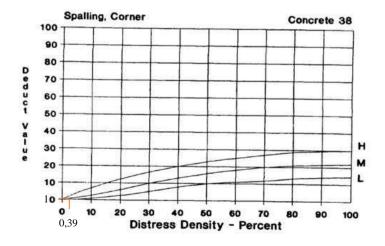
Kadar Kerusakan (deduct value) = 0,39 %

Nilai Pengurangan (deduct value) = 1

Gambar 4.12: Grafik hubungan *density* dan *deduct value* untuk jenis kerusakan *spalling Corner*

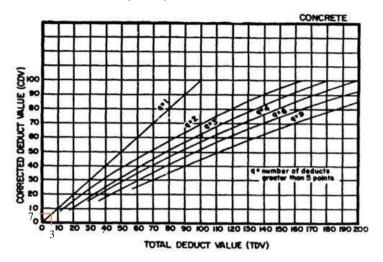
Total Deduct Value (TDV) 
$$= 2 + 1 = 3$$

Corrected Deduct Value (CDV) = 7

Gambar 4.13: Grafik hubungan CDV dan TDV untuk perkerasan kaku

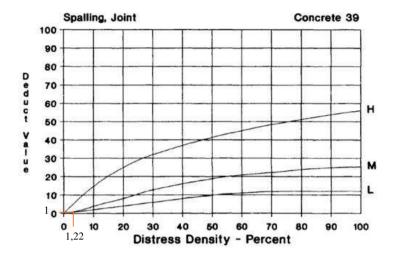
Kadar Kerusakan (density) = 1,22 %

Nilai Pengurangan (deduct value) = 1

Gambar 4.14: Grafik hubungan *density* dan *deduct value* untuk jenis kerusakan *spalling Joint*

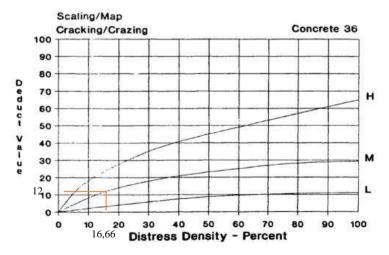
Nilai Pengurangan (deduct value) = 12

Nilai Pengurangan (deduct value) didapat dari grafik hubungan density dengan deduct value dibawah ini :

Gambar 4.15: Grafik hubungan *density* dan *deduct value* untuk jenis kerusakan *scalling* atau *map cracking*

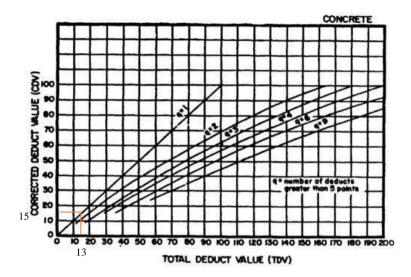
Total Deduct Value (TDV) = 1 + 12 = 13

Corrected Deduct Value (CDV) = 15

Gambar 4.16: Grafik hubungan CDV dan TDV untuk perkerasan kaku

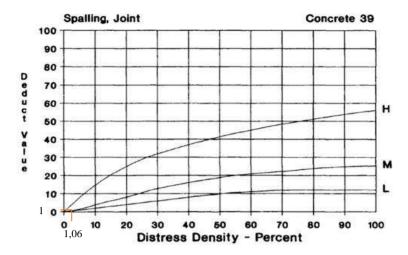
Kadar Kerusakan (density) = 1,06 %

Nilai Pengurangan (deduct value) = 1

Gambar 4.17: Grafik hubungan *density* dan *deduct value* untuk jenis kerusakan *spalling Joint*

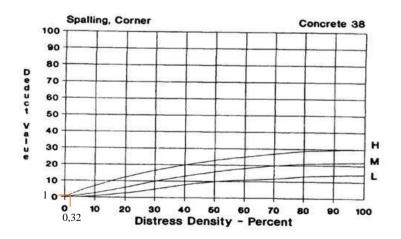
Kadar Kerusakan (deduct value) = 0,32 %

Nilai Pengurangan (deduct value) = 1

Gambar 4.18: Grafik hubungan *density* dan *deduct value* untuk jenis kerusakan *spalling Corner*

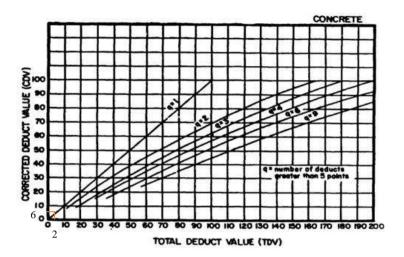
Total Deduct Value (TDV) = 1 + 1 = 2

Corrected Deduct Value (CDV) = 6

Gamabar 4.19: Grafik hubungan CDV dan TDV untuk perkerasan kaku

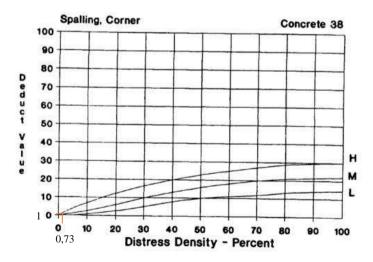
Kadar Kerusakan (deduct value) = 0,73 %

Nilai Pengurangan (deduct value) = 1

Gambar 4.21: Grafik hubungan *density* dan *deduct value* untuk jenis kerusakan *spalling Corner*

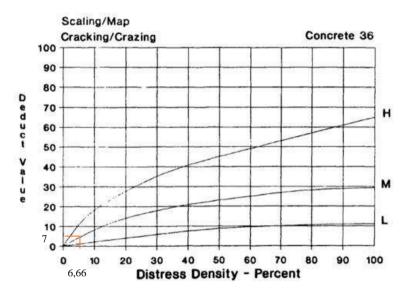
Nilai Pengurangan (deduct value) = 7

Nilai Pengurangan (*deduct value*) didapat dari grafik hubungan *density* dengan *deduct value* dibawah ini :

Gambar 4.22: Grafik hubungan *density* dan *deduct value* untuk jenis kerusakan *scalling* atau *map cracking*

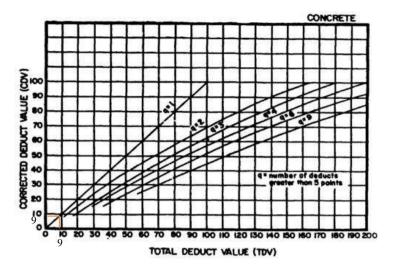
Total Deduct Value (TDV) = 1 + 1 + 7 = 9

Corrected Deduct Value (CDV) = 9

Gambar 4.23: Grafik hubungan CDV dan TDV untuk perkerasan kaku

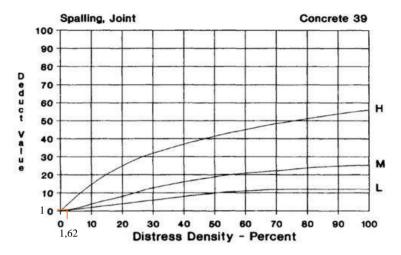
Kadar Kerusakan (density) = 1,62 %

Nilai Pengurangan (deduct value) = 1

Gambar 4.24: Grafik hubungan *density* dan *deduct value* untuk jenis kerusakan *spalling Joint*

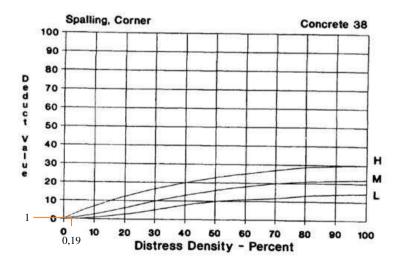
Kadar Kerusakan (deduct value) = 0,19 %

Nilai Pengurangan (deduct value) = 1

Gambar 4.25: Grafik hubungan *density* dan *deduct value* untuk jenis kerusakan *spalling Corner*

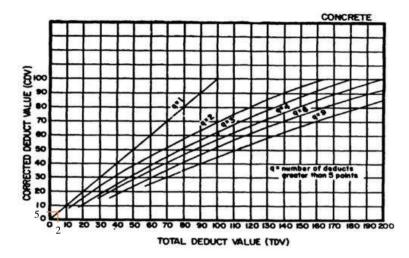
Total Deduct Value (TDV) = 1 + 1 = 2

Corrected Deduct Value (CDV) = 5

Gambar 4.26: Grafik hubungan CDV dan TDV untuk perkerasan kaku

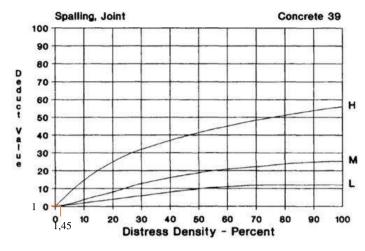
Kadar Kerusakan (density) = 1,45 %

Nilai Pengurangan (deduct value) = 1

Gambar 4.27: Grafik hubungan *density* dan *deduct value* untuk jenis kerusakan *spalling Joint*

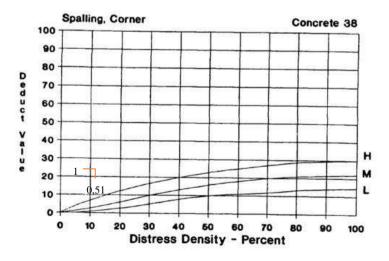
Kadar Kerusakan (deduct value) = 0,51 %

Nilai Pengurangan (deduct value) = 1

Gambar 4.28: Grafik hubungan *density* dan *deduct value* untuk jenis kerusakan *spalling Corner*

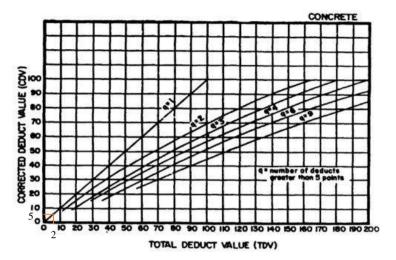
Total Deduct Value (TDV) = 1 + 1 = 2

Corrected Deduct Value (CDV) = 5

Gambar 4.29: Grafik hubungan CDV dan TDV untuk perkerasan kaku

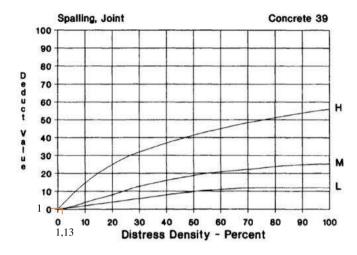
Kadar Kerusakan (density) = 1,13 %

Nilai Pengurangan (deduct value) = 1

Gambar 4.30: Grafik hubungan *density* dan *deduct value* untuk jenis kerusakan *spalling Joint*Density %

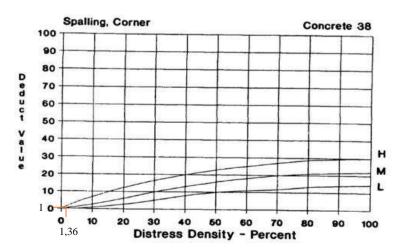
Nilai Pengurangan (deduct value) = 1

Nilai Pengurangan (deduct value) didapat dari grafik hubungan density dengan deduct value dibawah ini :

Gambar 4.31: Grafik hubungan *density* dan *deduct value* untuk jenis kerusakan *spalling Corner*

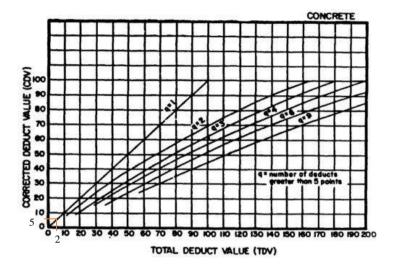
Total Deduct Value (TDV) = 1 + 1 = 2

Corrected Deduct Value (CDV) = 5

Gambar 4.32: Grafik hubungan CDV dan TDV untuk perkerasan kaku
