TUGAS SARJANA

KONSTRUKSI DAN MANUFAKTUR

ANALISA LAJU KOROSI ATMOSFERIK BAJA KONSTRUKSI DI KECAMATAN MEDAN BELAWAN

*Diajukan Sebagai Syarat Untuk Memperoleh Gelar Sarjana Teknik (S.T)
Program Studi Teknik Mesin Fakultas Teknik
Universitas Muhammadiyah Sumatera Utara*

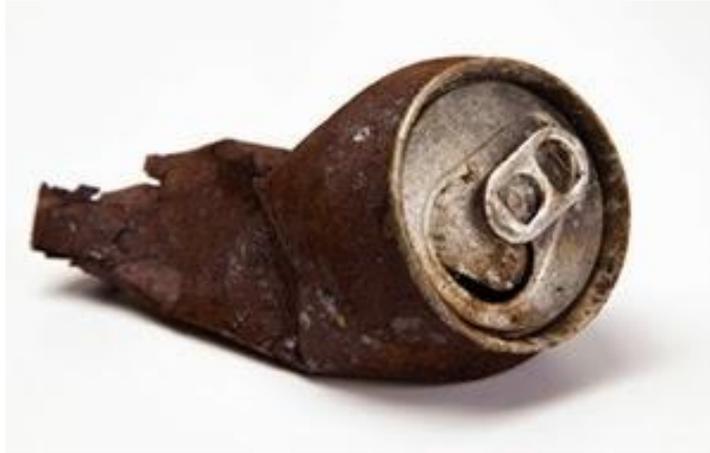
Korosi jenis menyeluruh ini, seluruh permukaan logam yang terpapar dengan lingkungan, terkorosi secara merata. Jenis korosi ini mengakibatkan rusaknya konstruksi secara total dapat dilihat pada gambar 2.1.

Gambar 2.1 *Uniform Corrosion* pada kaleng minuman

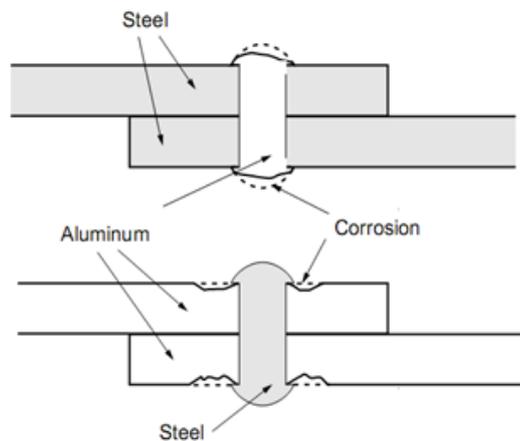
Galvanic atau *bimetallic corrosion* adalah jenis korosi yang terjadi ketika dua macam logam yang berbeda terjadi kontak secara langsung dalam media korosif seperti pada gambar 2.2.

Gambar 2.2 *Galvanic Corrosion* pada sambungan baut

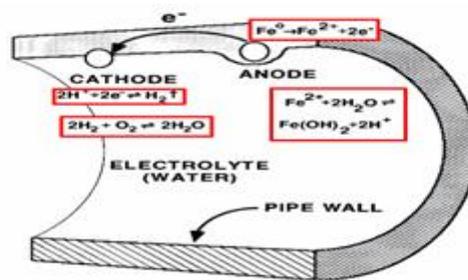
Selective leaching adalah korosi selektif dari satu atau lebih komponen paduan larutan padat seperti pada gambar 2.3. Hal ini juga disebut pemisahan, pelarutan selektif atau serangan selektif. Contoh *dealloying* umum adalah dekarburisasi, *decobaltification*, *denickelification*, *dezincification*, dan korosi *graphitic*.

Gambar 2.3 *Selective Leaching Corrosion* pada pipa

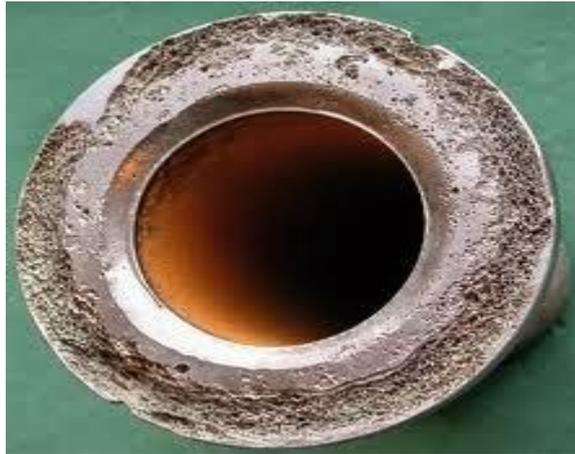
Korosi celah mengacu pada serangan lokal pada permukaan logam, atau berbatasan langsung dengan kesenjangan atau celah antara dua permukaan yang bergabung. Kesenjangan atau celah dapat terbentuk antara dua logam atau bahan non-logam. Kerusakan yang di sebabkan oleh korosi celah biasanya di batasi pada satu logam di wilayah lokal atau dekat dengan permukaan yang bergabung seperti pada gambar 2.4.

Gambar 2.4 *Crevice Corrosion* (Korosi Celah) pada sambungan pipa

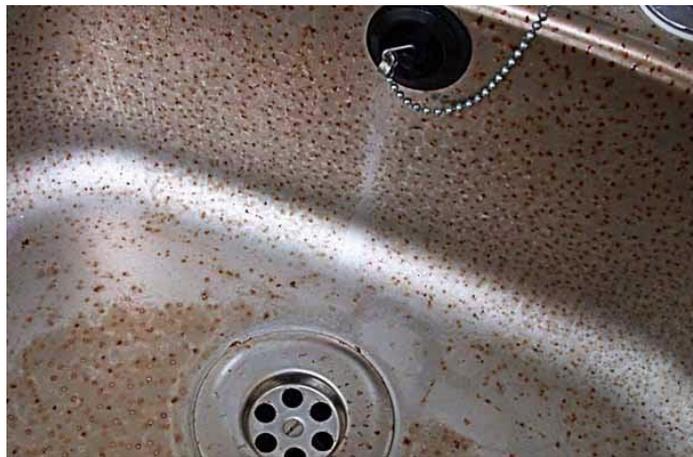
Korosi sumuran adalah korosi lokal dari permukaan logam yang terbatas pada satu titik atau area kecil, dan membentuk rongga seperti pada gambar 2.5.

Gambar 2.5 korosi sumuran pada wastafel

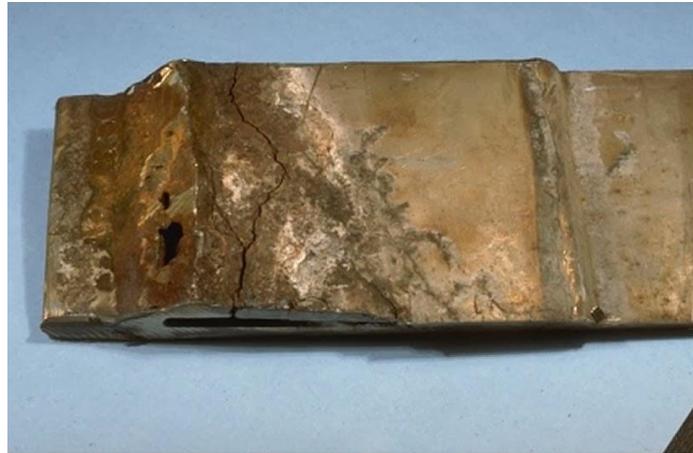
Korosi retak tegangan (SCC) pada gambar 2.6 adalah proses retak yang memerlukan aksi secara bersamaan dari bahan perusak (karat) dan berkelanjutan dengan tegangan tarik. Ini tidak termasuk pengurangan bagian yang terkorosi akibat gagal oleh patahan cepat. Hal ini juga termasuk interkristalin atau transkristalin korosi, yang dapat menghancurkan paduan tanpa tegangan yang

Gambar 2.6 *Stress Corrosion Cracking* pada logam

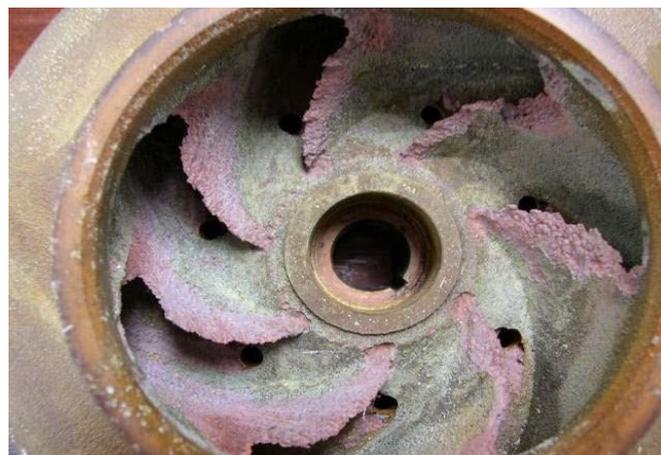
Erosi Korosi mengacu pada tindakan gabungan yang melibatkan erosi dan korosi terhadap cairan korosif yang bergerak atau komponen logam yang bergerak melalui cairan korosif, yang menyebabkan percepatan terdegradasinya suatu logam dan dapat dilihat pada gambar 2.7.

Gambar 2.7 *Erosion Corrosion* pada sebuah blade

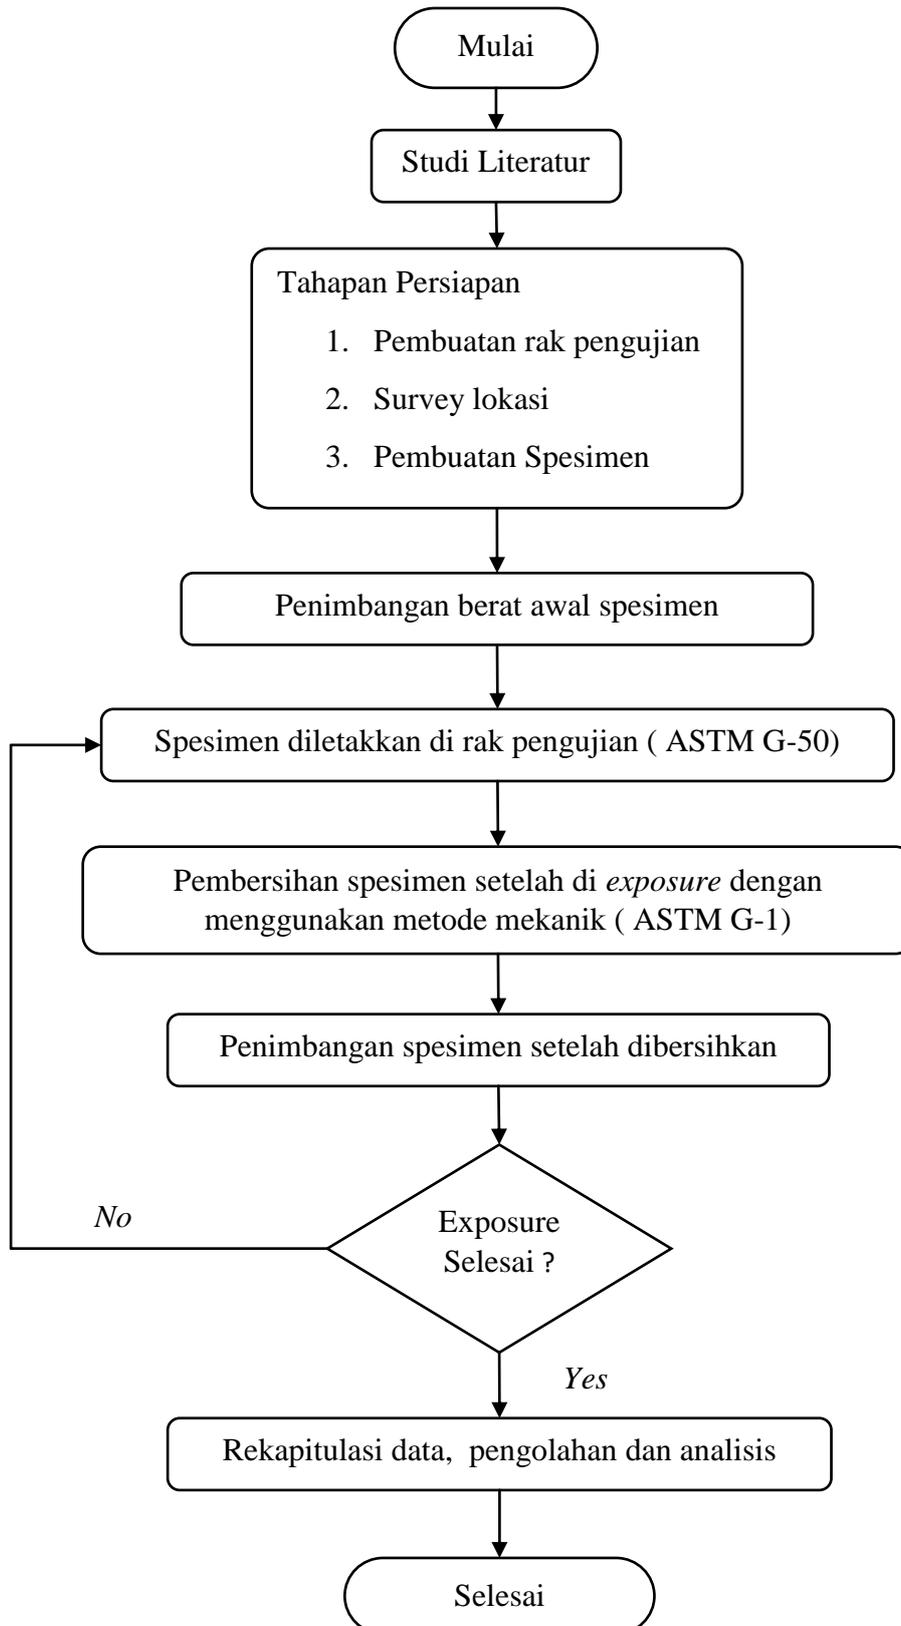
Gambar 3.2. Diagram Alir Penelitian

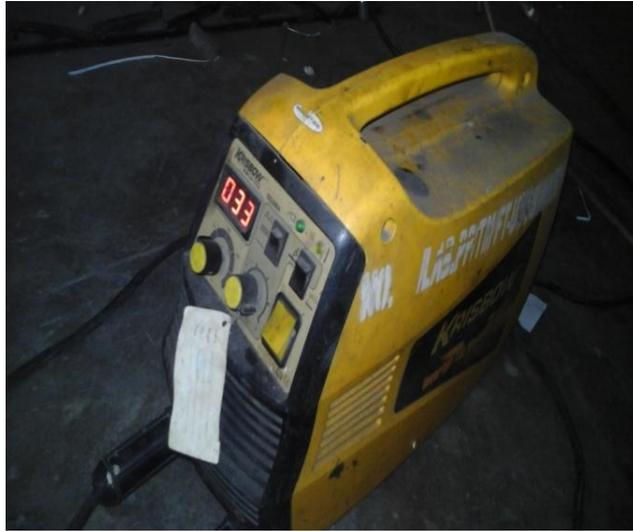
Gambar 3.3. Mesin Las Listrik

Mesin las listrik pada gambar 3.3 digunakan untuk menyambung pipa. Pipa digunakan untuk membuat rak sebagai tempat meletakkan spesimen di atasnya.

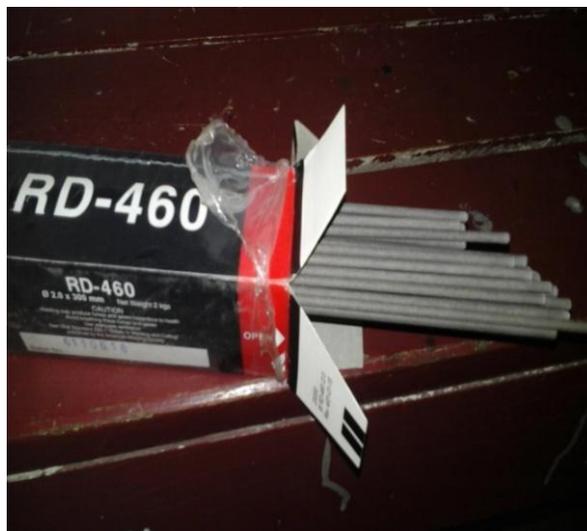
Gambar 3.4. Elektroda (kawat las)

Elektroda (Kawat Las) pada gambar 3.4 digunakan sebagai material logam pengisi pada proses pengelasan pipa dalam pembuatan rak pengujian.

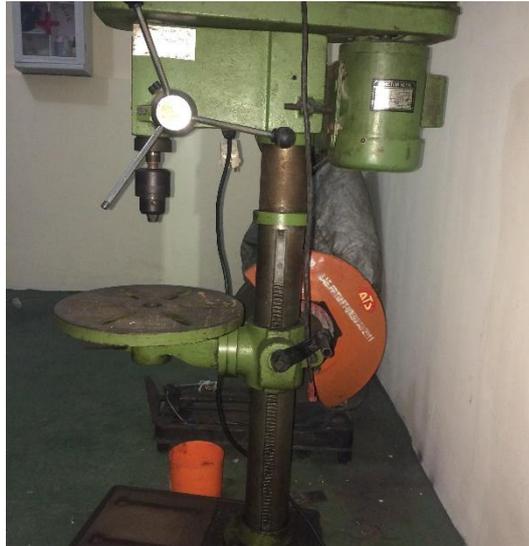
Gambar 3.5. Mesin Bor

Mesin bor pada gambar 3.5 digunakan untuk melubangi plat yang terletak pada rak pengujian korosi untuk menempatkan rolen di atasnya sebagai pengikat spesimen.

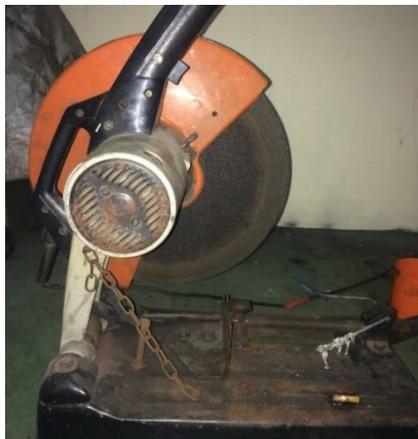
Gambar 3.6. Mesin gerinda potong

Mesin gerinda potong pada gambar 3.6 digunakan untuk memotong pipa galvanis dan spesimen dengan ukuran yang telah ditentukan.

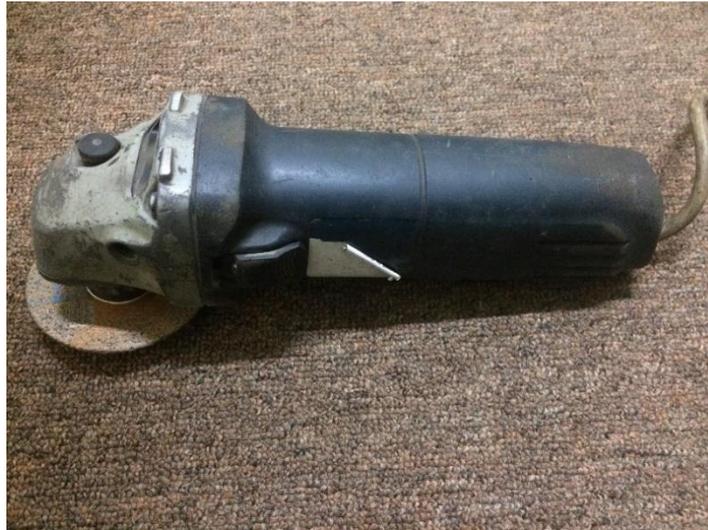
Gambar 3.7. Mesin Gerinda Tangan

Mesin gerinda tangan pada gambar 3.7 digunakan untuk menghilangkan sisa-sisa las pada pipa galvanis yang telah disambung menggunakan metode pengelasan.

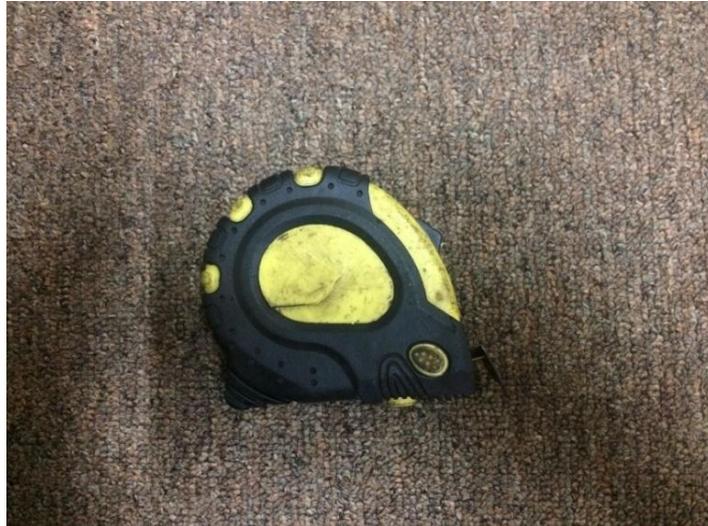
Gambar 3.8. Meteran

Meteran pada gambar 3.8 digunakan untuk mengukur dimensi ukuran rak pengujian dan specimen dengan satuan centimeter dan millimeter.

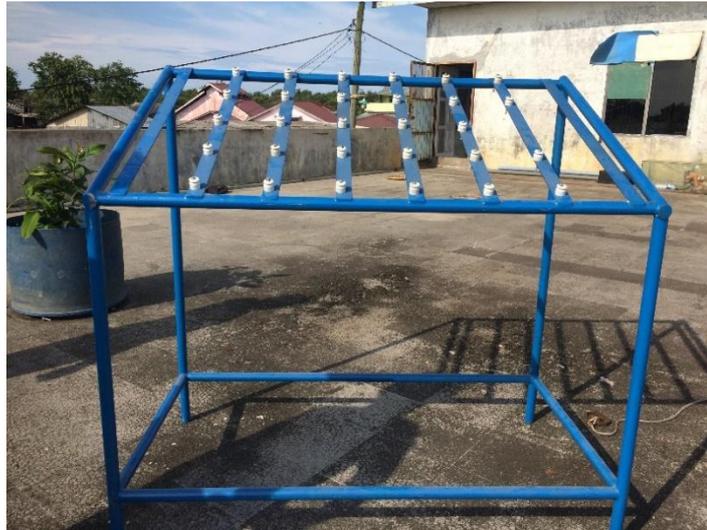
Gambar 3.9. Rak pengujian yang digunakan dalam penelitian korosi atmosferik

Rak pengujian seperti pada gambar 3.9 ini digunakan sebagai tempat untuk meletakkan specimen selama penelitian korosi dilakukan (ASTM G-50).

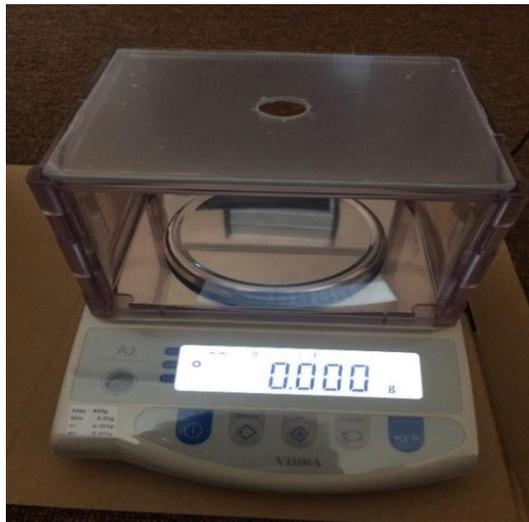
Gambar 3.10. Neraca Digital dengan ketelitian 0.001 gram

Neraca digital seperti pada gambar 3.10 digunakan sebagai alat untuk mengukur berat spesimen sebelum dan setelah dilakukan pengujian korosi.

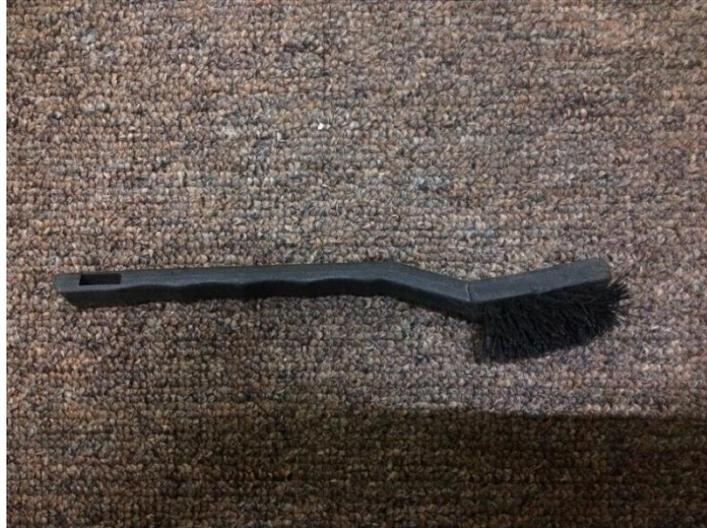
Gambar 3.11. Sikat Baja

Sikat baja seperti pada gambar 3.11 ini digunakan untuk membersihkan spesimen. Metode pembersihan spesimen setelah di exposure menggunakan metode mekanik (ASTM G-1).

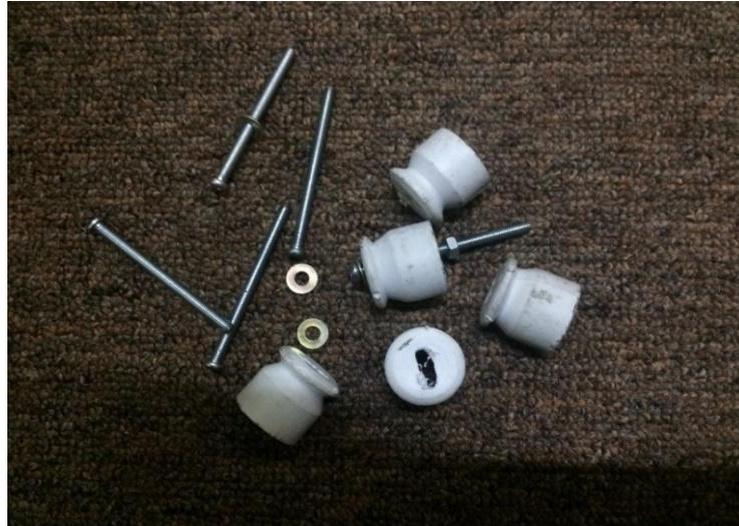
Gambar 3.12. Rolan Listrik

Rolan Listrik seperti pada gambar 3.12 ini digunakan sebagai media untuk mencegah kontak langsung spesimen uji dengan rak pengujian (pemegang dari bahan plastik).

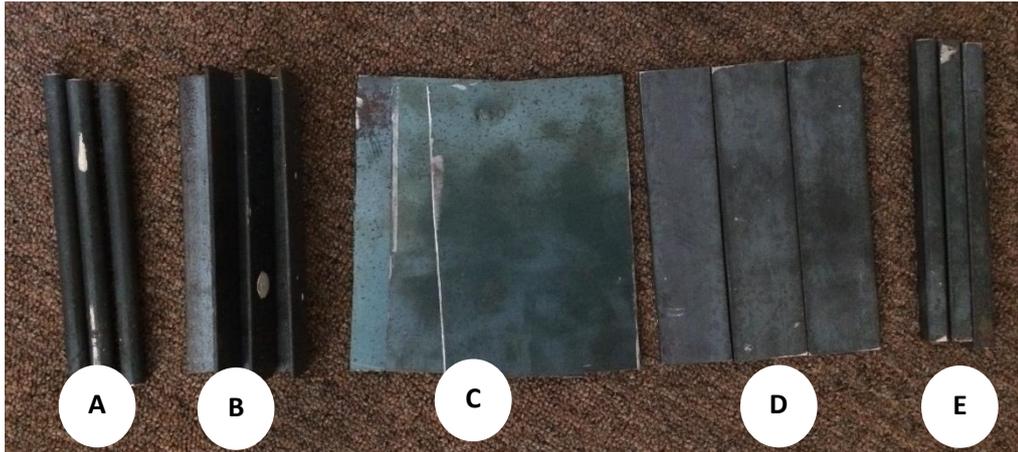
Dalam penelitian ini bahan yang digunakan adalah baja kontruksi. Dimana bentuk dan ukuran spesimen dipotong sesuai dengan ASTM G-50 dan bentuk baja yang tersedia di pasaran kawasan Medan Belawan. Pada Gambar 3.13 menunjukkan bentuk spesimen uji.

Keterangan Gambar : A. Baja Tulangan, B. Baja Siku, C. Baja Plat, D. Baja Plat Strip, E. Baja Segiempat

Gambar 3.13. Spesimen Uji

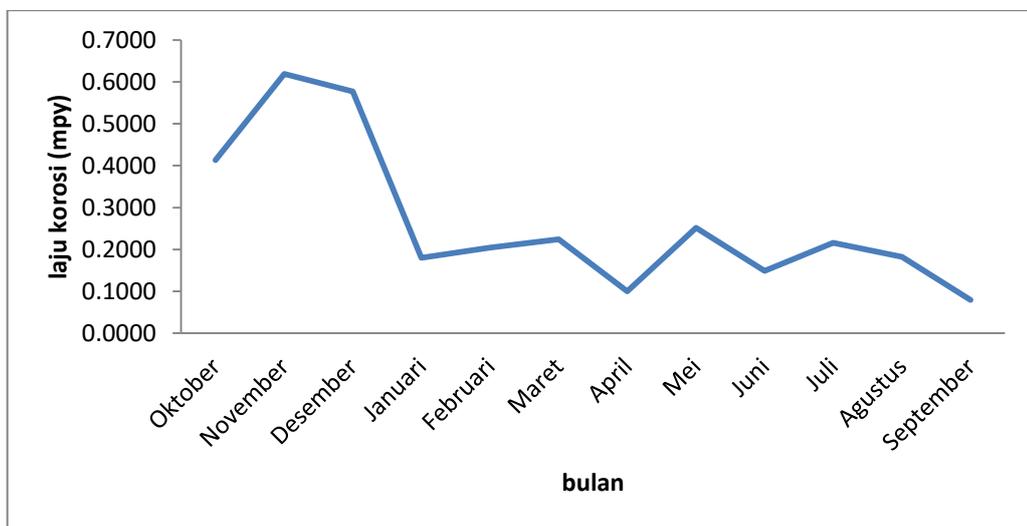
Grafik laju korosi terhadap lokasi ekspos (lokasi penelitian) pada lokasi A. Dengan pengukuran yang dilakukan selama enam bulan, dan dari grafik tersebut terlihat bahwa selama waktu pengukuran menunjukkan adanya variasi nilai laju korosi. Untuk nilai laju korosi baja plat di lokasi A yang tinggi terlihat pada pada bulan November mencapai 0,618 mpy dan pada bulan Desember 0,557 mpy. Sedangkan untuk bulan Januari nilai laju korosi paling rendah dengan laju 0,180 mpy, dapat dilihat pada gambar 4.11 dibawah ini.

Gambar 4.11 : Grafik laju korosi baja plat pada lokasi A

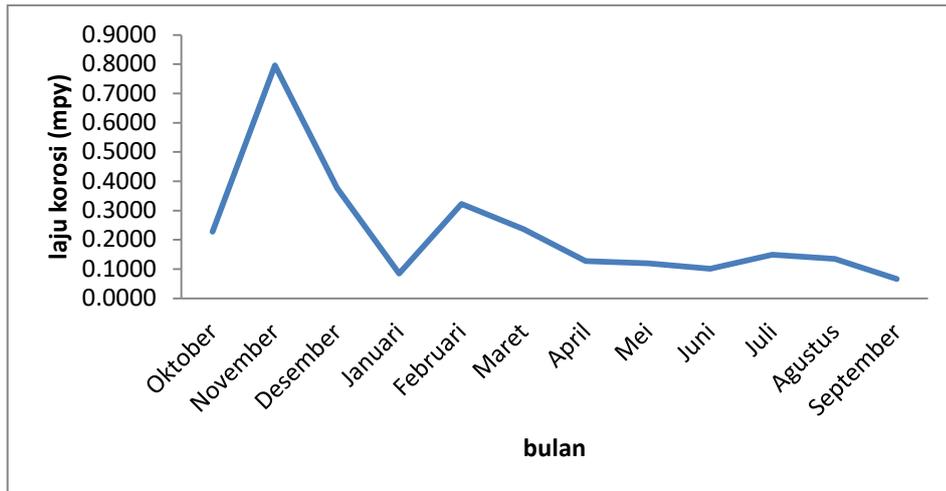
Grafik laju korosi terhadap lokasi ekspos (lokasi penelitian) pada lokasi A. Dengan pengukuran yang dilakukan selama enam bulan, dan dari grafik tersebut terlihat bahwa selama waktu pengukuran menunjukkan adanya variasi nilai laju korosi. Untuk nilai laju korosi baja siku di lokasi A yang tinggi terlihat pada pada bulan November mencapai 0,796 mpy dan pada bulan Desember 0,376 mpy. Sedangkan untuk bulan Januari nilai laju korosi paling rendah dengan laju 0,084 mpy, seperti yang terlihat pada gambar 4.12.

Gambar 4.12 : Grafik laju korosi baja siku pada lokasi A

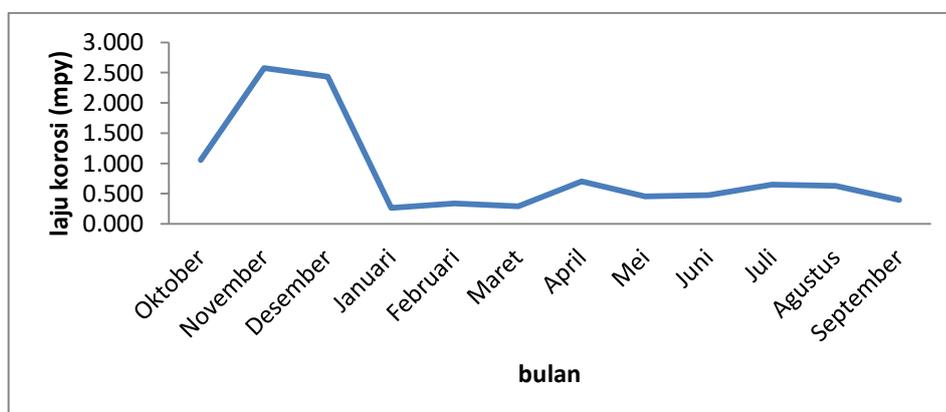
Gambar 4.13 menunjukkan grafik laju korosi terhadap lokasi ekspos (lokasi penelitian) pada lokasi A. Dengan pengukuran yang dilakukan selama enam bulan, dan dari grafik tersebut terlihat bahwa selama waktu pengukuran menunjukkan adanya variasi nilai laju korosi. Untuk nilai laju korosi baja strip di lokasi A yang tinggi terlihat pada pada bulan Nopember mencapai 2,573 mpy dan pada bulan Desember 2,435 mpy. Sedangkan untuk bulan Januari nilai laju korosi paling rendah dengan laju 0,266 mpy.

Gambar 4.13 : Grafik laju korosi baja strip pada lokasi A

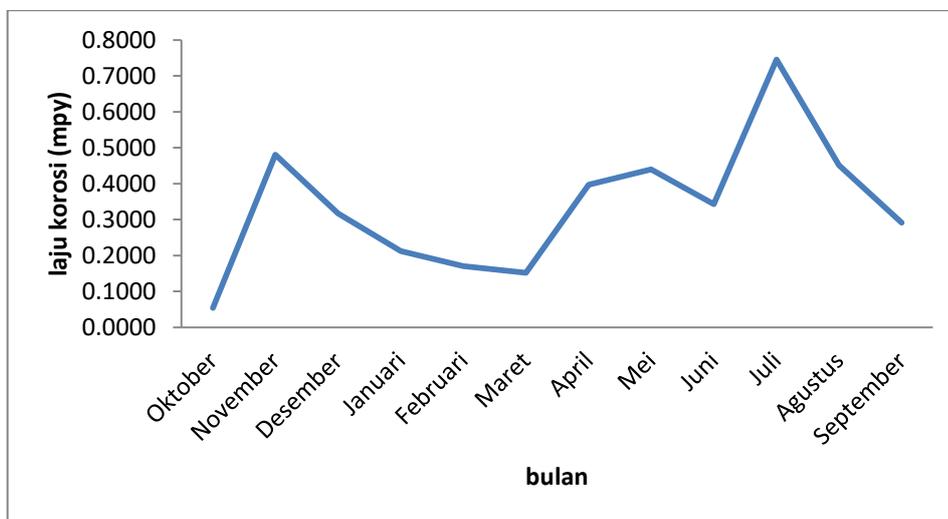
Grafik laju korosi terhadap lokasi ekspos (lokasi penelitian) pada lokasi A. Dengan pengukuran yang dilakukan selama enam bulan, dan dari grafik tersebut terlihat bahwa selama waktu pengukuran menunjukkan adanya variasi nilai laju korosi. Untuk nilai laju korosi baja segiempat di lokasi A yang tinggi terlihat pada pada bulan Nopember mencapai 0,480 mpy dan pada bulan Desember 0,316 mpy. Sedangkan untuk bulan Oktober nilai laju korosi paling rendah dengan laju 0,054 mpy, seperti yang terlihat pada gambar 4.14 di bawah ini.

Gambar 4.14 : Grafik laju korosi baja segiempat pada lokasi A

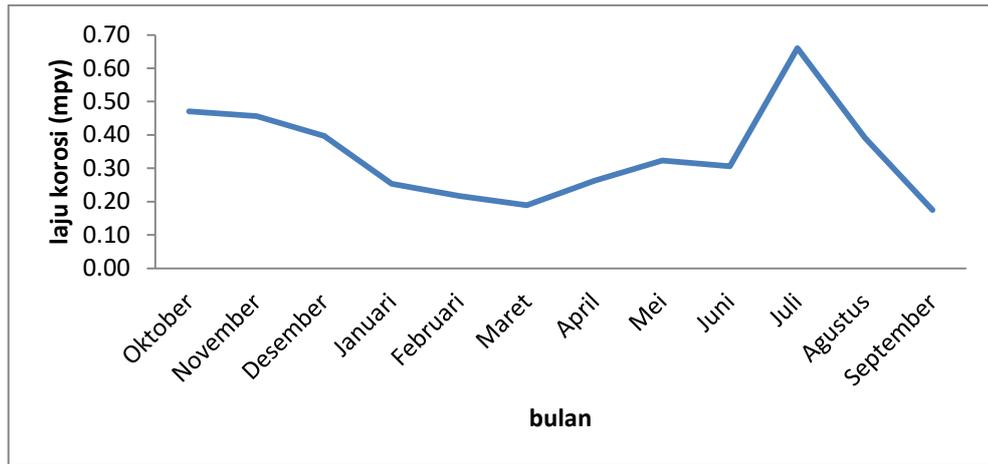
Grafik laju korosi terhadap lokasi ekspos (lokasi penelitian) pada lokasi A. Dengan pengukuran yang dilakukan selama enam bulan, dan dari grafik tersebut terlihat bahwa selama waktu pengukuran menunjukkan adanya variasi nilai laju korosi. Untuk nilai laju korosi baja tulangan di lokasi A yang tinggi terlihat pada pada bulan Oktober mencapai 0,470 mpy dan pada bulan Nopember 0,456 mpy. Sedangkan untuk bulan Maret nilai laju korosi paling rendah dengan laju 0,188 mpy, seperti yang terlihat pada gambar 4.15.

Gambar 4.15 : Grafik laju korosi baja tulangan pada lokasi A

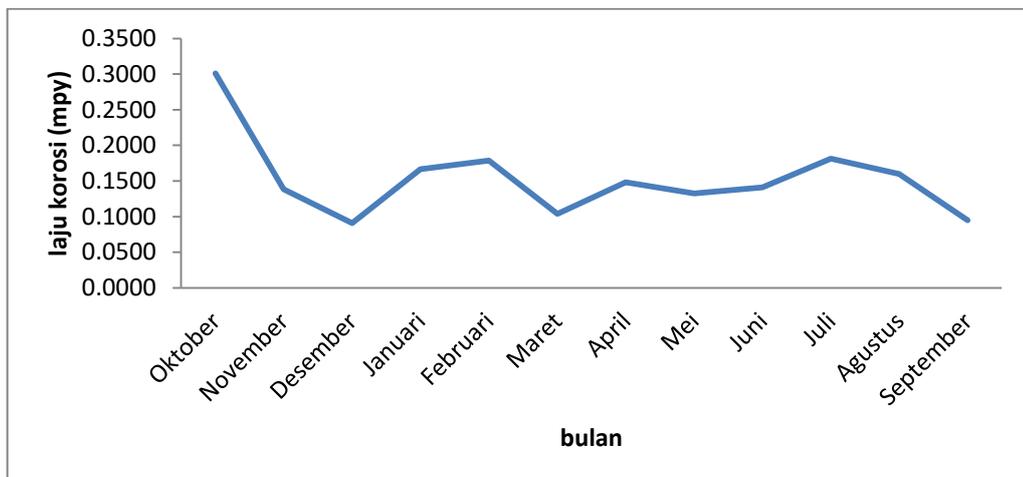
Grafik laju korosi terhadap lokasi ekspos (lokasi penelitian) pada lokasi Y. Dengan pengukuran yang dilakukan selama enam bulan, dan dari grafik tersebut terlihat bahwa selama waktu pengukuran menunjukkan adanya variasi nilai laju korosi. Untuk nilai laju korosi baja plat di lokasi Y yang tinggi terlihat pada pada bulan Oktober mencapai 0,301 mpy dan pada bulan Februari 0,178 mpy. Sedangkan untuk bulan Desember nilai laju korosi paling rendah dengan laju 0,090 mpy, seperti pada gambar 4.16.

Gambar 4.16 : Grafik laju korosi baja plat pada lokasi Y

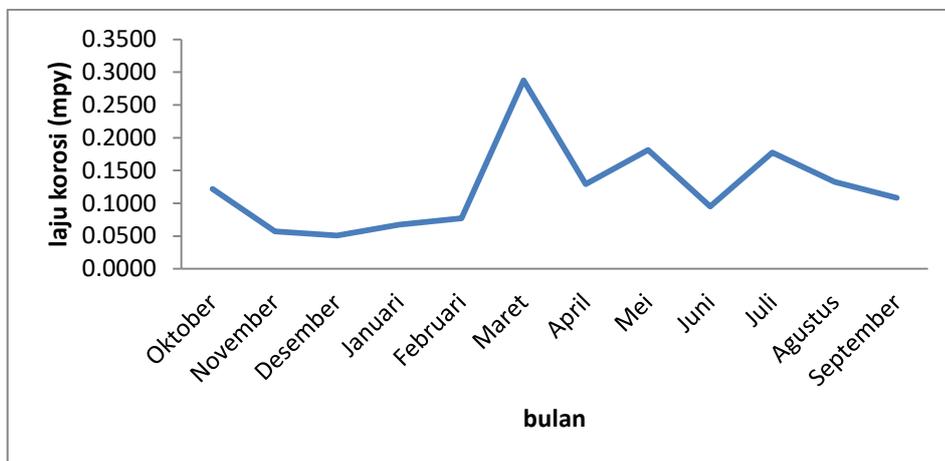
Grafik laju korosi terhadap lokasi ekspos (lokasi penelitian) pada lokasi Y. Dengan pengukuran yang dilakukan selama enam bulan, dan dari grafik tersebut terlihat bahwa selama waktu pengukuran menunjukkan adanya variasi nilai laju korosi. Untuk nilai laju korosi baja siku di lokasi Y yang tinggi terlihat pada pada bulan Maret mencapai 0,287 mpy dan pada bulan Oktober 0,121 mpy. Sedangkan untuk bulan Desember nilai laju korosi paling rendah dengan laju 0,050 mpy, seperti pada gambar 4.17.

Gambar 4.17 : Grafik laju korosi baja siku pada lokasi Y

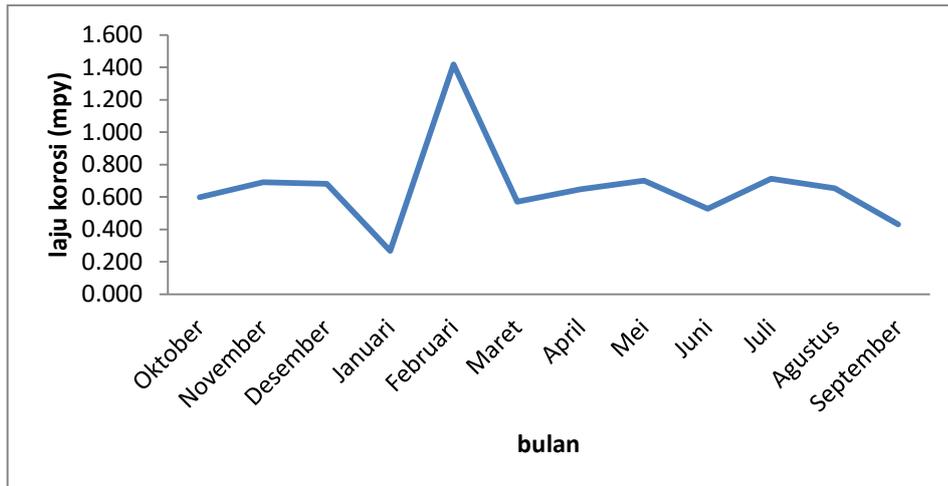
Grafik laju korosi terhadap lokasi ekspos (lokasi penelitian) pada lokasi Y. Dengan pengukuran yang dilakukan selama enam bulan, dan dari grafik tersebut terlihat bahwa selama waktu pengukuran menunjukkan adanya variasi nilai laju korosi. Untuk nilai laju korosi baja strip di lokasi Y yang tinggi terlihat pada pada bulan Februari mencapai 1,418 mpy dan pada bulan Desember 0,681 mpy. Sedangkan untuk bulan Januari nilai laju korosi paling rendah dengan laju 0,268 mpy dapat dilihat pada gambar 4.18 berikut.

Gambar 4.18 : Grafik laju korosi baja strip pada lokasi Y

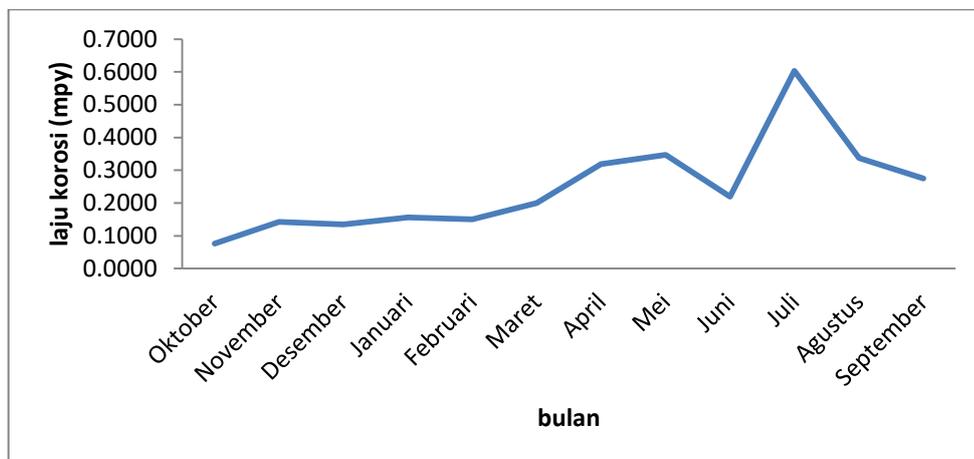
Grafik laju korosi terhadap lokasi ekspos (lokasi penelitian) pada lokasi Y. Dengan pengukuran yang dilakukan selama enam bulan, dan dari grafik tersebut terlihat bahwa selama waktu pengukuran menunjukkan adanya variasi nilai laju korosi. Untuk nilai laju korosi baja segiempat di lokasi Y yang tinggi terlihat pada pada bulan Maret mencapai 0,199 mpy dan pada bulan Januari 0,156 mpy. Sedangkan untuk bulan Oktober nilai laju korosi paling rendah dengan laju 0,076 mpy seperti yang terlihat pada gambar 4.19 berikut.

Gambar 4.19 : Grafik laju korosi baja segiempat pada lokasi Y

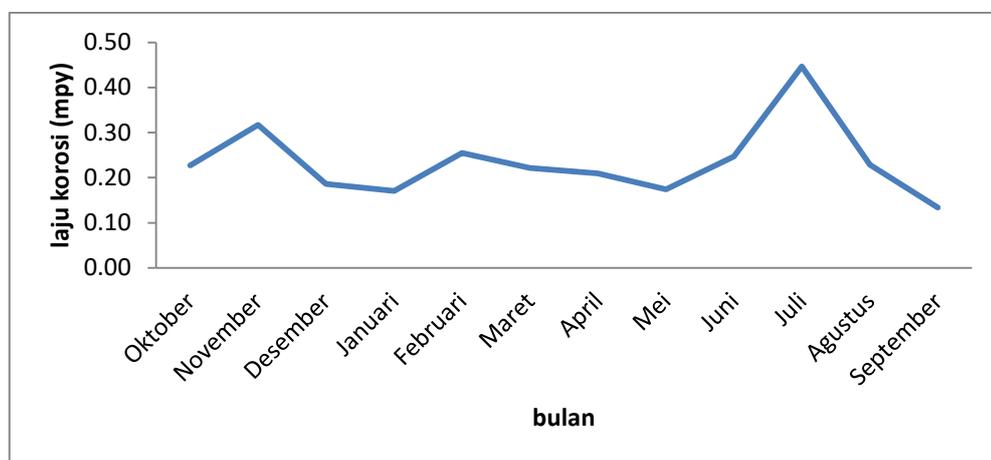
Grafik laju korosi terhadap lokasi ekspos (lokasi penelitian) pada lokasi Y. Dengan pengukuran yang dilakukan selama enam bulan, dan dari grafik tersebut terlihat bahwa selama waktu pengukuran menunjukkan adanya variasi nilai laju korosi. Untuk nilai laju korosi baja tulangan di lokasi Y yang tinggi terlihat pada pada bulan Nopember mencapai 0,316 mpy dan pada bulan Februari 0,254 mpy. Sedangkan untuk bulan Januari nilai laju korosi paling rendah dengan laju 0,170 mpy seperti pada gambar 4.20 berikut ini.

Gambar 4.20 : Grafik laju korosi baja tulangan pada lokasi Y

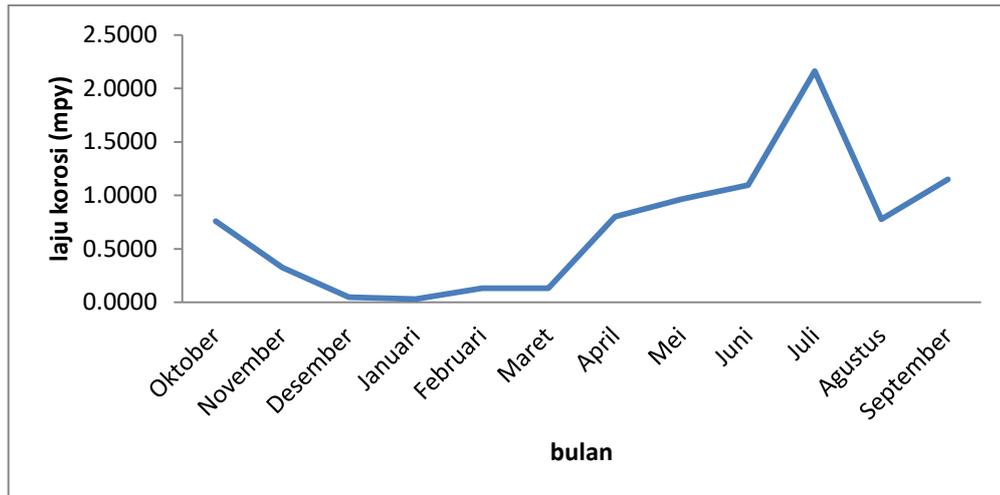
Grafik laju korosi terhadap lokasi ekspos (lokasi penelitian) pada lokasi M. Dengan pengukuran yang dilakukan selama enam bulan, dan dari grafik tersebut terlihat bahwa selama waktu pengukuran menunjukkan adanya variasi nilai laju korosi. Untuk nilai laju korosi baja plat di lokasi M yang tinggi terlihat pada pada bulan Oktober mencapai 0,758 mpy dan pada bulan Nopember 0,325 mpy. Sedangkan untuk bulan Januari nilai laju korosi paling rendah dengan laju 0,030 mpy seperti yang terlihat pada gambar 4.21.

Gambar 4.21 : Grafik laju korosi baja plat pada lokasi M

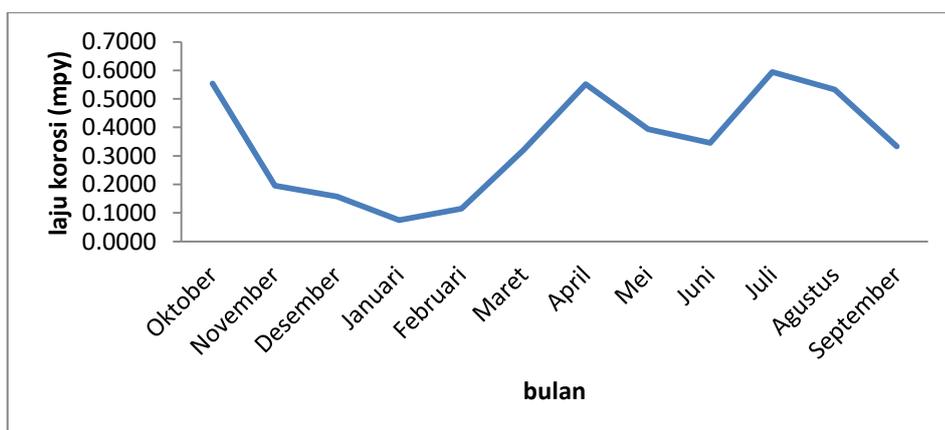
Grafik laju korosi terhadap lokasi ekspos (lokasi penelitian) pada lokasi M. Dengan pengukuran yang dilakukan selama enam bulan, dan dari grafik tersebut terlihat bahwa selama waktu pengukuran menunjukkan adanya variasi nilai laju korosi. Untuk nilai laju korosi baja plat di lokasi M yang tinggi terlihat pada pada bulan Oktober mencapai 0,553 mpy dan pada bulan Maret 0,321 mpy. Sedangkan untuk bulan Januari nilai laju korosi paling rendah dengan laju 0,074 mpy seperti yang terlihat pada gambar 4.22.

Gambar 4.22 : Grafik laju korosi baja siku pada lokasi M

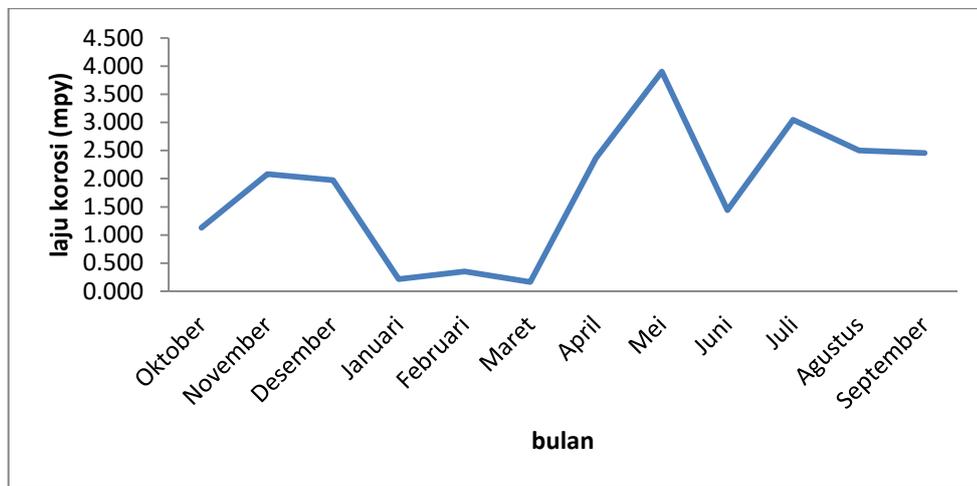
Gambar 4.23 : Grafik laju korosi baja strip pada lokasi M

Grafik laju korosi terhadap lokasi ekspos (lokasi penelitian) pada lokasi M. Dengan pengukuran yang dilakukan selama enam bulan, dan dari grafik tersebut terlihat bahwa selama waktu pengukuran menunjukkan adanya variasi nilai laju korosi. Untuk nilai laju korosi baja plat di lokasi M yang tinggi terlihat pada pada bulan Nopember mencapai 2,084 mpy dan pada bulan Desember 1,974 mpy. Sedangkan untuk bulan Maret nilai laju korosi paling rendah dengan laju 0,165 mpy seperti yang terlihat pada gambar 4.23.

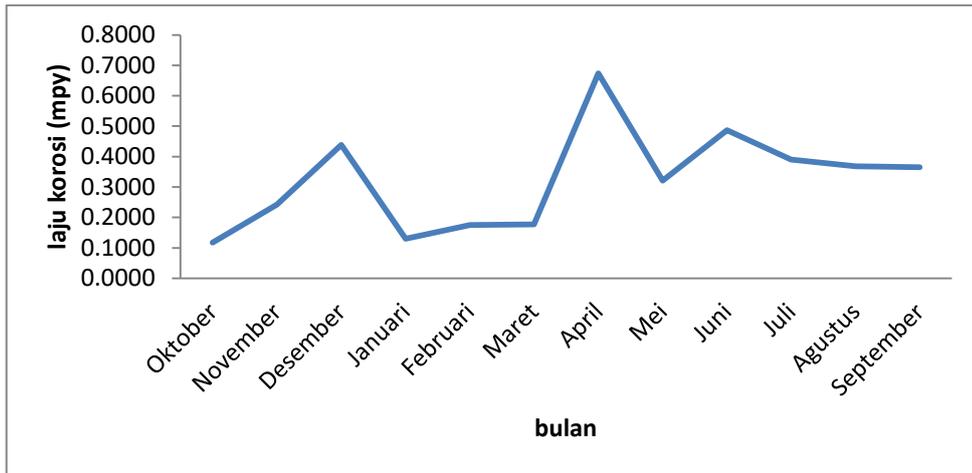
Gambar 4.24 : Grafik laju korosi baja segiempat pada lokasi M

Grafik laju korosi terhadap lokasi ekspos (lokasi penelitian) pada lokasi M. Dengan pengukuran yang dilakukan selama enam bulan, dan dari grafik tersebut terlihat bahwa selama waktu pengukuran menunjukkan adanya variasi nilai laju korosi. Untuk nilai laju korosi baja plat di lokasi M yang tinggi terlihat pada pada bulan Desember mencapai 0,438 mpy dan pada bulan Nopember 0,242 mpy. Sedangkan untuk bulan Oktober nilai laju korosi paling rendah dengan laju 0,117 mpy seperti yang terlihat pada gambar 4.24.

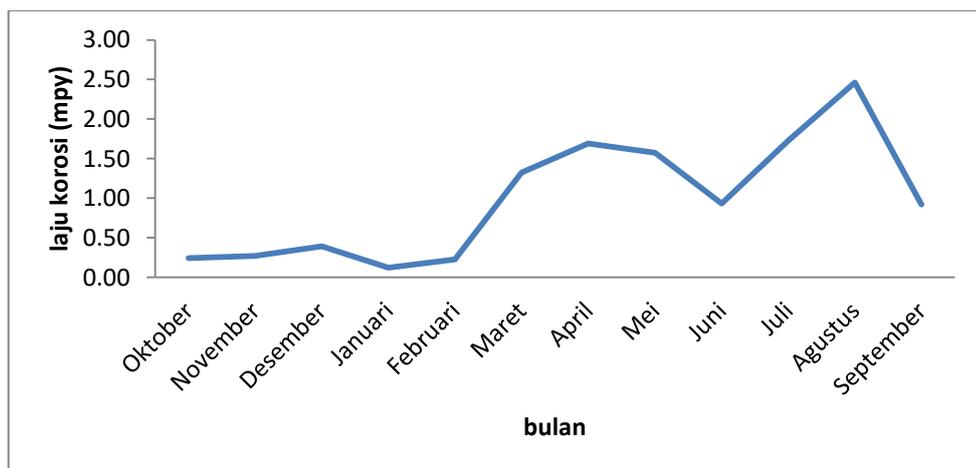
Gambar 4.25 : Grafik laju korosi baja tulangan pada lokasi M

Grafik laju korosi terhadap lokasi ekspos (lokasi penelitian) pada lokasi M. Dengan pengukuran yang dilakukan selama enam bulan, dan dari grafik tersebut terlihat bahwa selama waktu pengukuran menunjukkan adanya variasi nilai laju korosi. Untuk nilai laju korosi baja plat di lokasi M yang tinggi terlihat pada pada bulan Maret mencapai 1,326 mpy dan pada bulan Desember 0,393 mpy. Sedangkan untuk bulan Januari nilai laju korosi paling rendah dengan laju 0,120 mpy seperti yang terlihat pada gambar 4.25.

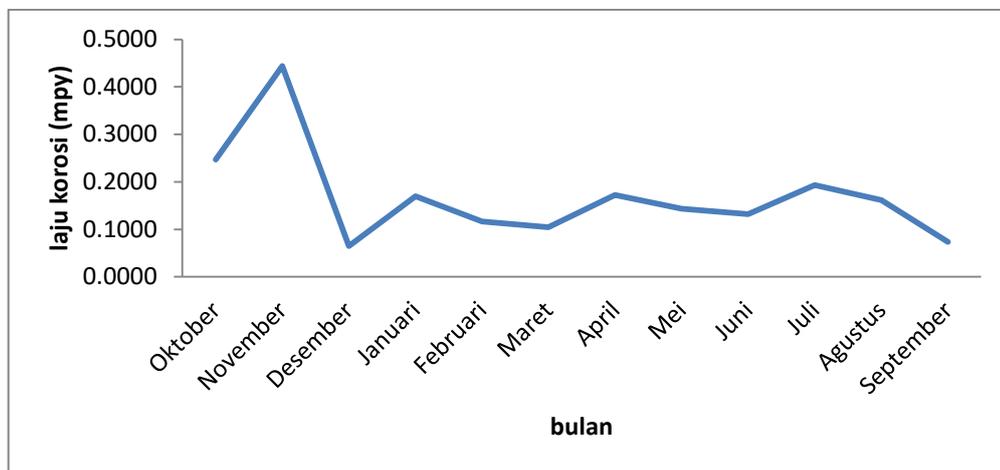
Gambar 4.26 : Grafik laju korosi baja plat pada lokasi T

Grafik laju korosi terhadap lokasi ekspos (lokasi penelitian) pada lokasi T. Dengan pengukuran yang dilakukan selama enam bulan, dan dari grafik tersebut terlihat bahwa selama waktu pengukuran menunjukkan adanya variasi nilai laju korosi. Untuk nilai laju korosi baja plat di lokasi T yang tinggi terlihat pada pada bulan Nopember mencapai 0,443 mpy dan pada bulan Oktober 0,247 mpy. Sedangkan untuk bulan Desember nilai laju korosi paling rendah dengan laju 0,064 mpy seperti yang terlihat pada gambar 4.26.

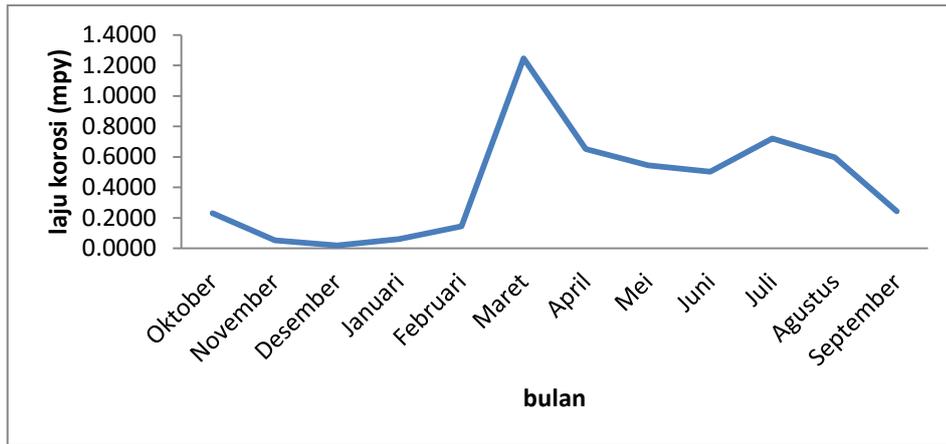
Gambar 4.27 : Grafik laju korosi baja siku pada lokasi T

Grafik laju korosi terhadap lokasi ekspos (lokasi penelitian) pada lokasi T. Dengan pengukuran yang dilakukan selama enam bulan, dan dari grafik tersebut terlihat bahwa selama waktu pengukuran menunjukkan adanya variasi nilai laju korosi. Untuk nilai laju korosi baja siku di lokasi T yang tinggi terlihat pada pada bulan Maret mencapai 1,245 mpy dan pada bulan Oktober 0,231 mpy. Sedangkan untuk bulan Desember nilai laju korosi paling rendah dengan laju 0,019 mpy seperti yang terlihat pada gambar 4.27.

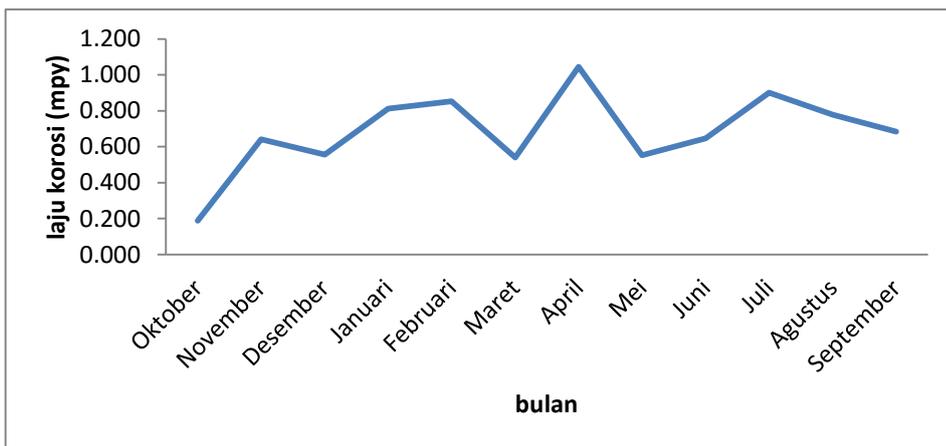
Gambar 4.28 : Grafik laju korosi baja strip pada lokasi T

Grafik laju korosi terhadap lokasi ekspos (lokasi penelitian) pada lokasi T. Dengan pengukuran yang dilakukan selama enam bulan, dan dari grafik tersebut terlihat bahwa selama waktu pengukuran menunjukkan adanya variasi nilai laju korosi. Untuk nilai laju korosi baja strip di lokasi T yang tinggi terlihat pada pada bulan Februari mencapai 0,853 mpy dan pada bulan Januari 0,811 mpy. Sedangkan untuk bulan Oktober nilai laju korosi paling rendah dengan laju 0,188 mpy seperti yang terlihat pada gambar 4.28.

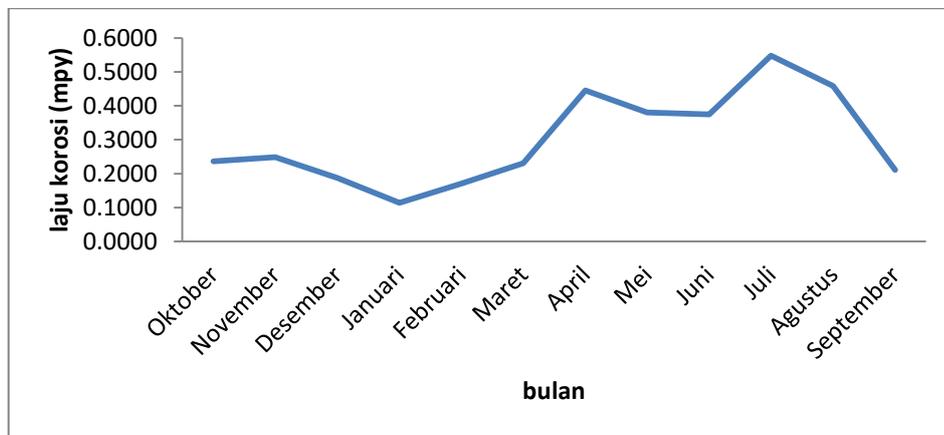
Gambar 4.29 : Grafik laju korosi baja segiempat pada lokasi T

Grafik laju korosi terhadap lokasi ekspos (lokasi penelitian) pada lokasi T. Dengan pengukuran yang dilakukan selama enam bulan, dan dari grafik tersebut terlihat bahwa selama waktu pengukuran menunjukkan adanya variasi nilai laju korosi. Untuk nilai laju korosi baja segiempat di lokasi T yang tinggi terlihat pada pada bulan November mencapai 0,248 mpy dan pada bulan Oktober 0,235 mpy. Sedangkan untuk bulan Januari nilai laju korosi paling rendah dengan laju 0,114 mpy seperti yang terlihat pada gambar 4.29.

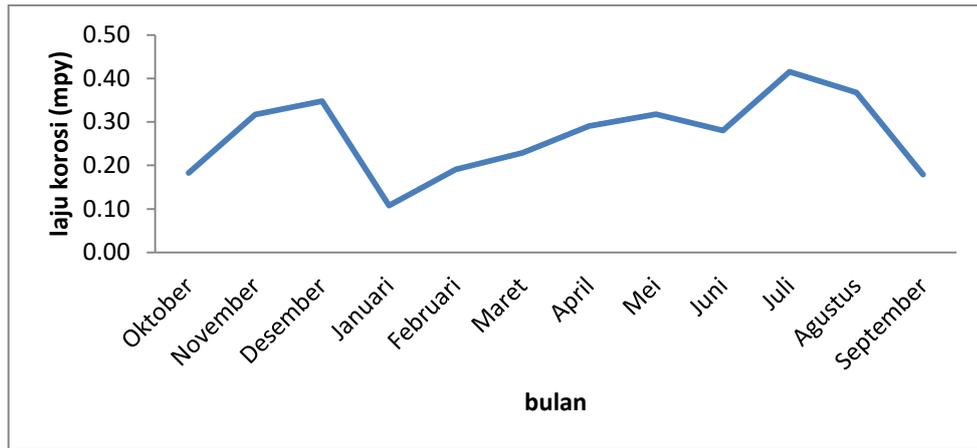
Gambar 4.30 : Grafik laju korosi baja tulangan pada lokasi T

Grafik laju korosi terhadap lokasi ekspos (lokasi penelitian) pada lokasi T. Dengan pengukuran yang dilakukan selama enam bulan, dan dari grafik tersebut terlihat bahwa selama waktu pengukuran menunjukkan adanya variasi nilai laju korosi. Untuk nilai laju korosi baja tulangan di lokasi T yang tinggi terlihat pada pada bulan Desember mencapai 0,347 mpy dan pada bulan November 0,316 mpy. Sedangkan untuk bulan Januari nilai laju korosi paling rendah dengan laju 0,108 mpy seperti pada gambar 4.30.

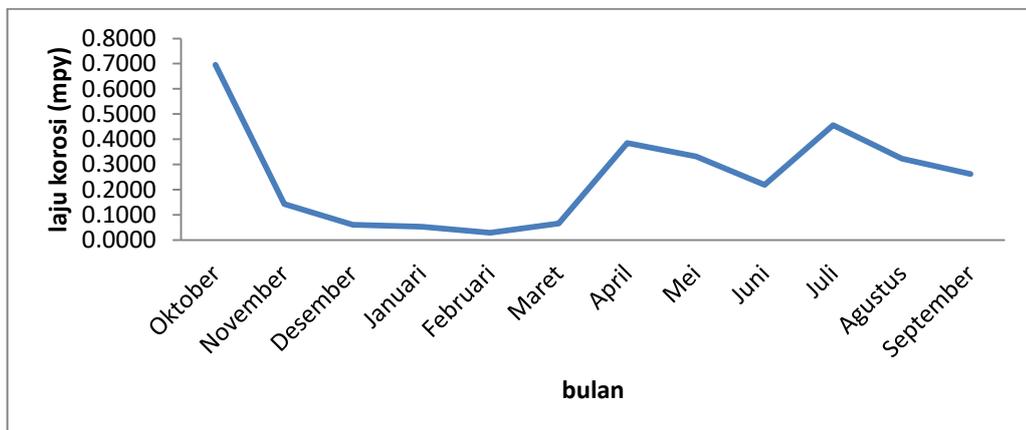
Gambar 4.31 : Grafik laju korosi baja plat pada lokasi B

Grafik laju korosi terhadap lokasi ekspos (lokasi penelitian) pada lokasi B. Dengan pengukuran yang dilakukan selama enam bulan, dan dari grafik tersebut terlihat bahwa selama waktu pengukuran menunjukkan adanya variasi nilai laju korosi. Untuk nilai laju korosi baja plat di lokasi B yang tinggi terlihat pada pada bulan Desember mencapai 0,347 mpy dan pada bulan November 0,316 mpy. Sedangkan untuk bulan Januari nilai laju korosi paling rendah dengan laju 0,108 mpy seperti pada gambar 4.31.

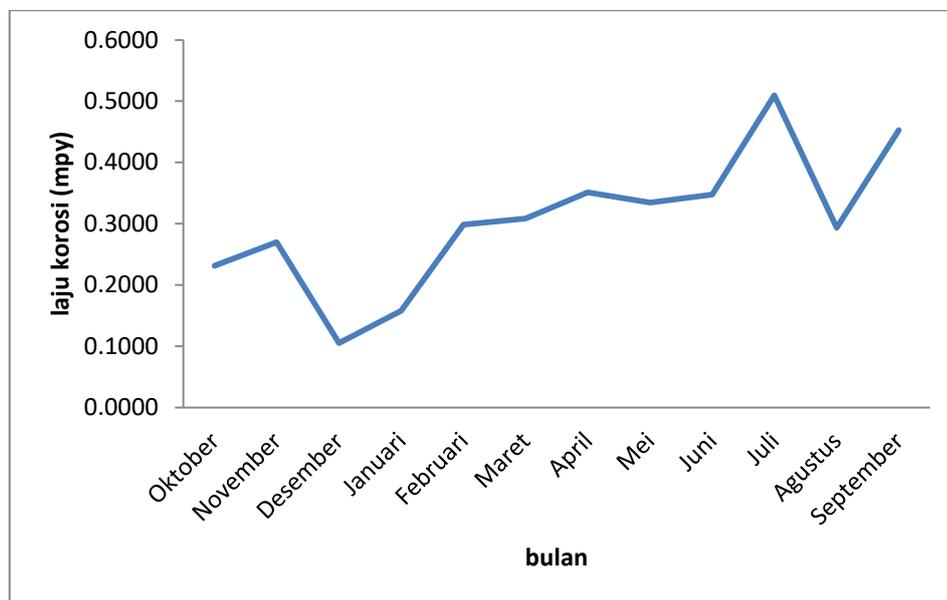
Gambar 4.32 : Grafik laju korosi baja siku pada lokasi B

Grafik laju korosi terhadap lokasi ekspos (lokasi penelitian) pada lokasi B. Dengan pengukuran yang dilakukan selama enam bulan, dan dari grafik tersebut terlihat bahwa selama waktu pengukuran menunjukkan adanya variasi nilai laju korosi. Untuk nilai laju korosi baja siku di lokasi B yang tinggi terlihat pada pada bulan Maret mencapai 0,308 mpy dan pada bulan Februari 0,298 mpy. Sedangkan untuk bulan Desember nilai laju korosi paling rendah dengan laju 0,105 mpy seperti pada gambar 4.32.

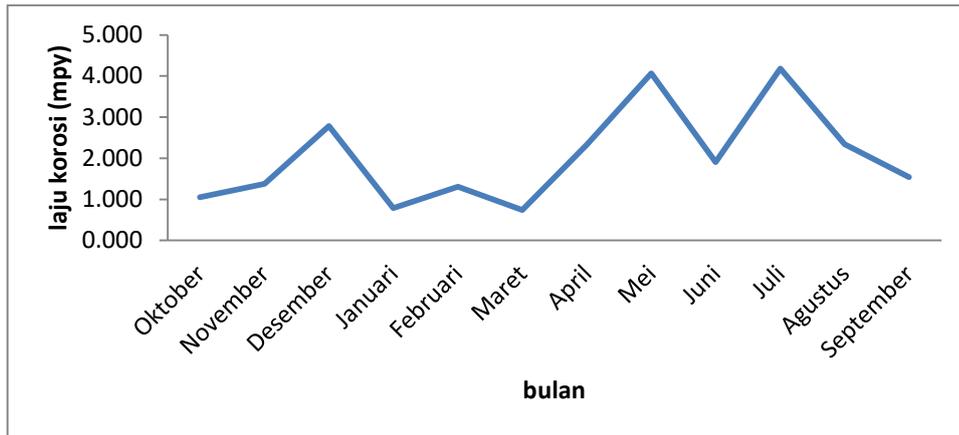
Gambar 4.33 : Grafik laju korosi baja strip pada lokasi B

Grafik laju korosi terhadap lokasi ekspos (lokasi penelitian) pada lokasi B. Dengan pengukuran yang dilakukan selama enam bulan, dan dari grafik tersebut terlihat bahwa selama waktu pengukuran menunjukkan adanya variasi nilai laju korosi. Untuk nilai laju korosi baja strip di lokasi B yang tinggi terlihat pada pada bulan Desember mencapai 2,783 mpy dan pada bulan November 1,379 mpy. Sedangkan untuk bulan Maret nilai laju korosi paling rendah dengan laju 0,744 mpy seperti pada gambar 4.33.
