TUGAS SARJANA

KONSTRUKSI DAN MANUFAKTUR

ANALISA LAJU KOROSI ATMOSFERIK BAJA KONSTRUKSI DI KECAMATAN MEDAN BELAWAN

*Diajukan Sebagai Syarat Untuk Memperoleh Gelar Sarjana Teknik (S.T)
Program Studi Teknik Mesin Fakultas Teknik
Universitas Muhammadiyah Sumatera Utara*

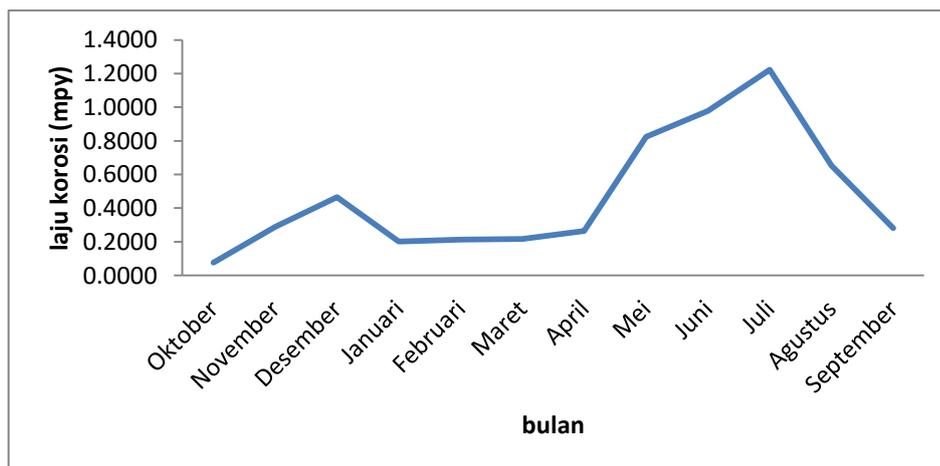
Gambar 4.34 : Grafik laju korosi baja segiempat pada lokasi B

Grafik laju korosi terhadap lokasi ekspos (lokasi penelitian) pada lokasi B. Dengan pengukuran yang dilakukan selama enam bulan, dan dari grafik tersebut terlihat bahwa selama waktu pengukuran menunjukkan adanya variasi nilai laju korosi. Untuk nilai laju korosi baja segiempat di lokasi B yang tinggi terlihat pada pada bulan Desember mencapai 0,465 mpy dan pada bulan November 0,288 mpy. Sedangkan untuk bulan Oktober nilai laju korosi paling rendah dengan laju 0,076 mpy seperti pada gambar 4.34.

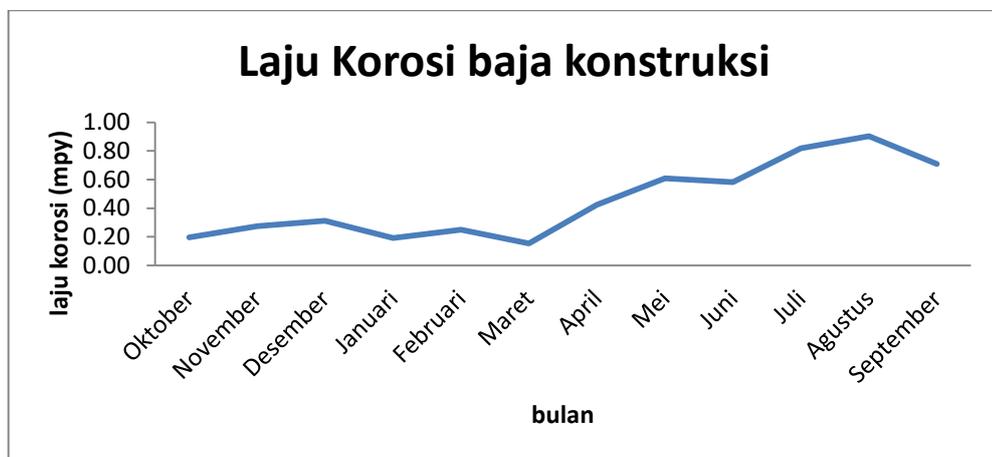
Gambar 4.35 : Grafik laju korosi baja tulangan pada lokasi B

Grafik laju korosi terhadap lokasi ekspos (lokasi penelitian) pada lokasi B. Dengan pengukuran yang dilakukan selama enam bulan, dan dari grafik tersebut terlihat bahwa selama waktu pengukuran menunjukkan adanya variasi nilai laju korosi. Untuk nilai laju korosi baja tulangan di lokasi B yang tinggi terlihat pada pada bulan Desember mencapai 0,312 mpy dan pada bulan November 0,274 mpy. Sedangkan untuk bulan Maret nilai laju korosi paling rendah dengan laju 0,152 mpy seperti pada gambar 4.35.

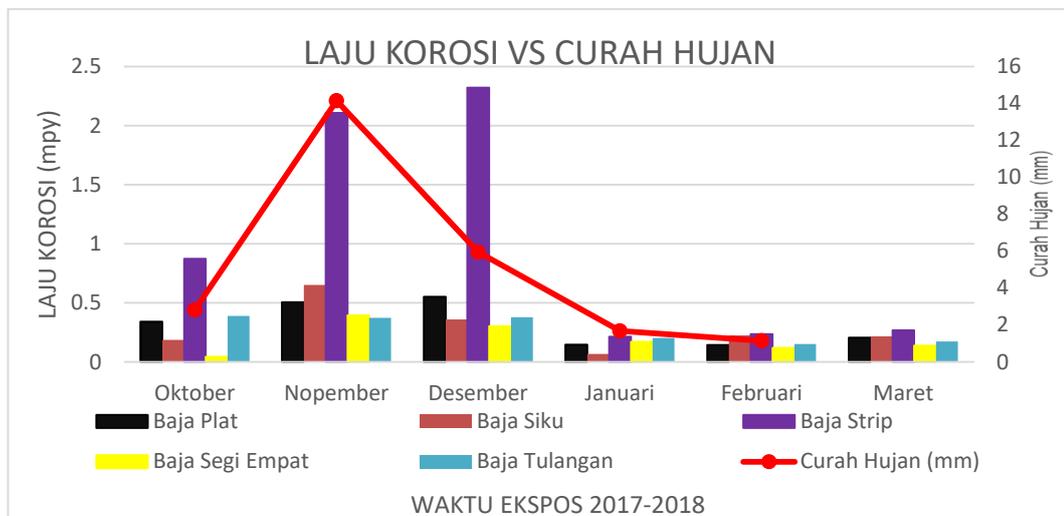
Gambar 4.36 : Grafik hubungan antara laju korosi terhadap waktu ekspos dan curah hujan

Grafik laju korosi terhadap waktu ekspos dan curah hujan pada lokasi A, dengan waktu pengukuran yang dilakukan selama enam bulan. Dapat di lihat dari grafik bahwa selama waktu pengukuran menunjukkan adanya variasi nilai laju korosi. Laju korosi terlihat relatif tinggi pada bulan November dan Desember 2017 untuk baja strip. Dengan nilai laju korosi mencapai 1,69 mpy untuk baja strip dan 1,46 mpy pada baja siku. Sementara pada bulan Oktober laju korosi

paling rendah pada baja segiempat dengan laju korosi 0,054 mpy dan pada bulan Januari laju korosi paling rendah pada baja siku dengan laju korosi 0,084 mpy.

Grafik juga menjelaskan pada bulan Oktober 2017, Januari dan Februari 2018 curah hujan relatif rendah bila di lihat pada bulan-bulan yang lainnya selama waktu ekspos.

Curah hujan pada bulan November 2017 merupakan yang paling tinggi selama pengukuran namun laju korosi pada bulan tersebut masih tergolong rendah. Untuk di daerah A baja strip dan tulangan yang memiliki laju korosi yang relatif lebih tinggi dari spesimen yang lain. Secara keseluruhan tidak ada hubungan yang signifikan antara laju korosi dengan curah hujan seperti yang terlihat pada gambar 4.36

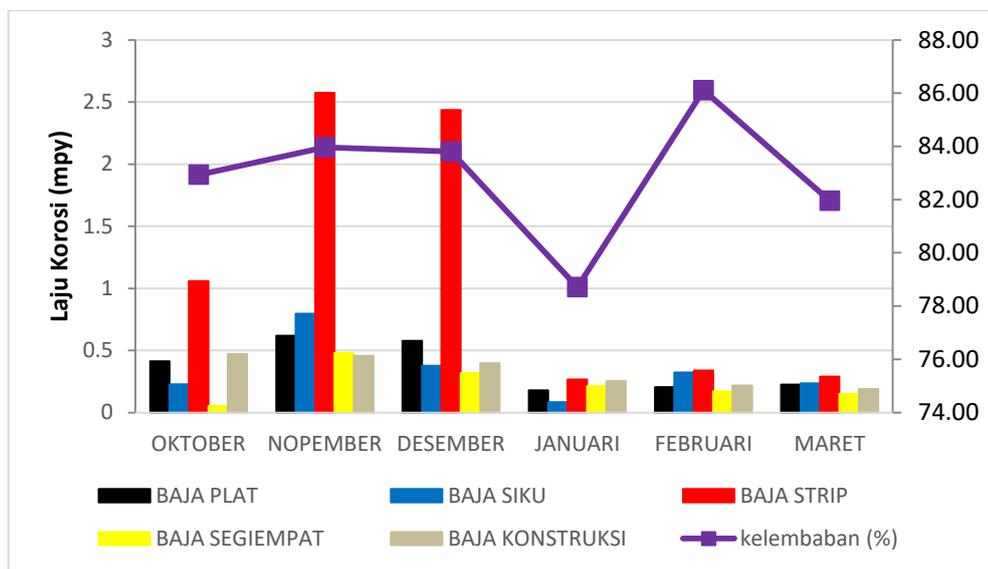
Gambar 4.37 : Grafik hubungan antara laju korosi terhadap waktu ekspos dan kelembaban

Gambar 4.37 merupakan grafik hubungan laju korosi terhadap waktu ekspos dan kelembaban yang menjelaskan pada bulan November dan Desember 2017 terlihat adanya pengaruh kelembaban terhadap laju korosi. Pada bulan Februari kelembaban meningkat namun laju korosi tidak meningkat. Pada bulan Januari

dab bulan Maret 2017 kelembaban menurun laju korosi juga menurun. Kelembaban paling tinggi terjadi pada bulan Februari mencapai 86,11 %, pada bulan tersebut laju korosi tergolong rendah. Pada bulan Oktober sampai dengan bulan Desember secara garis besar menggambarkan adanya relevansi adanya hubungan laju korosi dengan kelembaban. Karena pada bulan tersebut kelembaban meningkat dan laju korosi juga meningkat walaupun tidak signifikan secara keseluruhan seperti yang terlihat pada gambar 4.37.

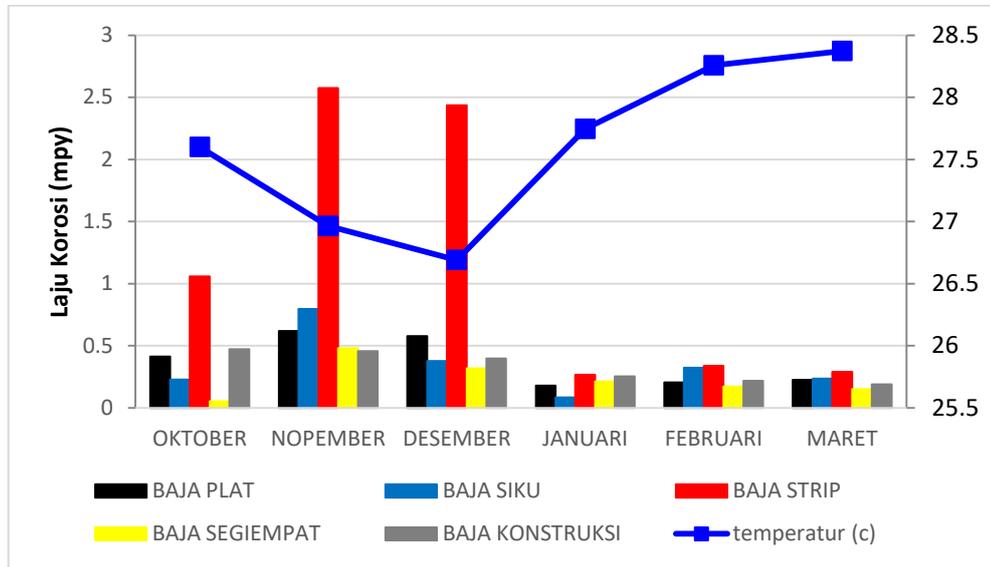
Gambar 4.38 : Grafik hubungan antara laju korosi terhadap waktu ekspos dan temperatur

Grafik laju korosi terhadap waktu ekspos dan temperatur pada lokasi A. Grafik menunjukkan pada bulan Januari sampai dengan bulan Maret temperatur tidak begitu mempengaruhi laju korosi, karena pada bulan tersebut temperatur tinggi namun laju korosi terlihat rendah. Hubungan laju korosi dengan temperatur tidak terlihat secara keseluruhan pada masa pengukuran. Akan tetapi pada pengukuran di bulan Oktober terlihat adanya pengaruh temperatur terhadap laju korosi walaupun tidak terlalu signifikan. Selanjutnya pada bulan tersebut

temperatur termasuk dalam katagori tinggi, namun hanya baja strip dan baja konstruksi yang memiliki laju korosi yang relatif tinggi seperti yang terlihat pada gambar 4.38.

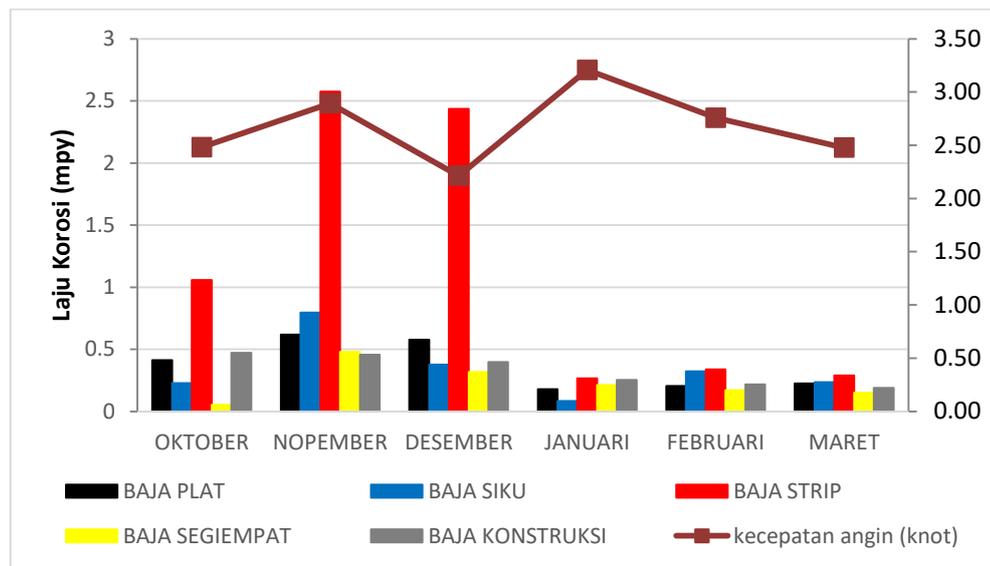
Gambar 4.39 : Grafik hubungan antara laju korosi terhadap waktu ekspos dan kecepatan angin

Grafik hubungan antara laju korosi terhadap waktu ekspos dan kecepatan angin pada lokasi A. Terlihat pada grafik ini bahwa kecepatan angin rata-rata setiap bulan pengukuran laju korosi sebesar 2 Knot (3,7 Km/jam), sedangkan pada bulan Januari yang kecepatan anginnya sebesar 3 Knot (5,5 Km/jam).

Grafik menjelaskan secara keseluruhan bahwa kecepatan angin tidak memberi dampak secara keseluruhan terhadap laju korosi. Karena terlihat pada grafik hanya di bulan Oktober, November, dan Desember yang menunjukkan pengaruh terhadap laju korosi. Kemudian terjadinya variasi laju korosi pada setiap spesimen bisa di pengaruhi oleh komposisi dari spesimen dan proses dalam pembuatannya serta bisa di pengaruhi oleh faktor cuaca.

Laju korosi di lokasi A untuk semua spesimen rata-rata pertahunnya mencapai 0,118 mpy pada baja plat, 0,410 mpy untuk baja siku, 0,774 mpy baja strip, 0,152 mpy baja segiempat dan 0,177 mpy baja konstruksi. Kalau di lihat dari semua spesimen baja strip dan baja siku yang relatif tinggi laju korosinya, sehingga untuk baja strip dan siku yang sangat rentan terhadap korosi atmosferik.

Kemudian jika di lihat pada Tabel 2.2 tentang kriteria tingkat laju korosi yang terjadi di lokasi A pada semua spesimen dengan rata-rata laju korosinya 0,118 mpy – 0,774 mpy selama enam bulan masih dalam katagori laju korosi sangat lambat seperti yang terlihat pada gambar 4.39

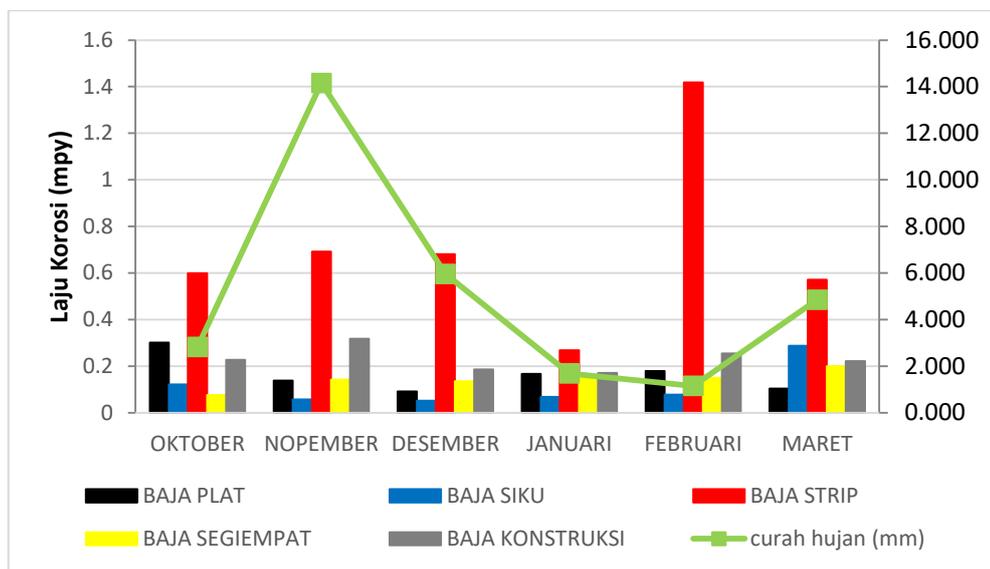
Gambar 4.40 : Grafik hubungan antara laju korosi terhadap waktu ekspos dan curah hujan

Grafik laju korosi terhadap waktu ekspos dan curah hujan pada lokasi Y, dengan waktu pengukuran yang dilakukan selama enam bulan. Dapat di lihat dari grafik bahwa selama waktu pengukuran menunjukkan adanya variasi nilai laju korosi. Laju korosi terlihat relatif tinggi untuk baja strip di bulan Februari 2018

dan baja strip di bulan Desember 2017. Dengan nilai laju korosi mencapai 1,141 mpy. Untuk bulan yang sama laju korosi paling rendah pada baja siku dengan laju korosi 0,076 mpy.

Grafik juga menjelaskan pada bulan Oktober 2017, Januari dan Februari 2018 curah hujan relatif rendah bila di lihat pada bulan-bulan yang lainnya selama waktu ekspos.

Curah hujan pada bulan November 2017 merupakan yang paling tinggi selama pengukuran namun laju korosi pada bulan tersebut masih tergolong rendah. Untuk di lokasi Y baja strip yang memiliki laju korosi yang relatif lebih tinggi dari spesimen yang lain. Secara keseluruhan tidak ada hubungan yang signifikan antara laju korosi dengan curah hujan seperti yang terlihat pada gambar 4.40.

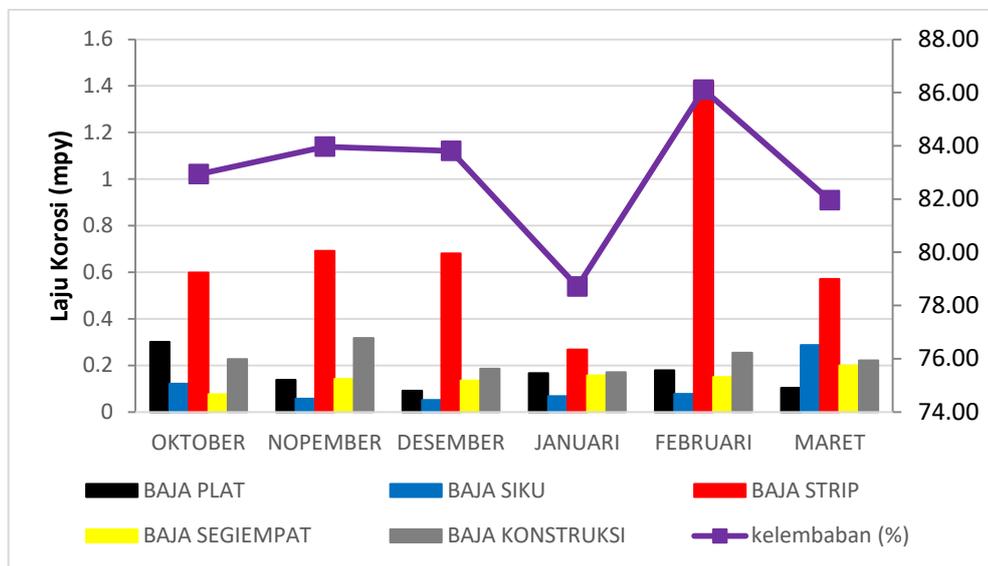
Gambar 4.41 : Grafik hubungan antara laju korosi terhadap waktu ekspos dan kelembaban

Grafik hubungan laju korosi terhadap waktu ekspos dan kelembaban yang menjelaskan dari bulan Februari sampai bulan Maret 2018 terlihat adanya

pengaruh kelembaban terhadap laju korosi. Pada bulan Desember 2017 ke Januari 2018 kelembaban menurun laju korosi juga menurun. Kelembaban paling tinggi terjadi pada bulan Februari mencapai 86,11 %, pada bulan tersebut laju korosi tergolong rendah. Pada bulan Oktober samapai dengan bulan Desember secara garis besar menggambarkan adanya relevansi adanya hubungan laju korosi dengan kelembaban. Karena pada bulan tersebut kelembaban meningkat dan laju korosi juga meningkat walaupun tidak signifikan secara keseluruhan seperti yang terlihat pada gambar 4.41.

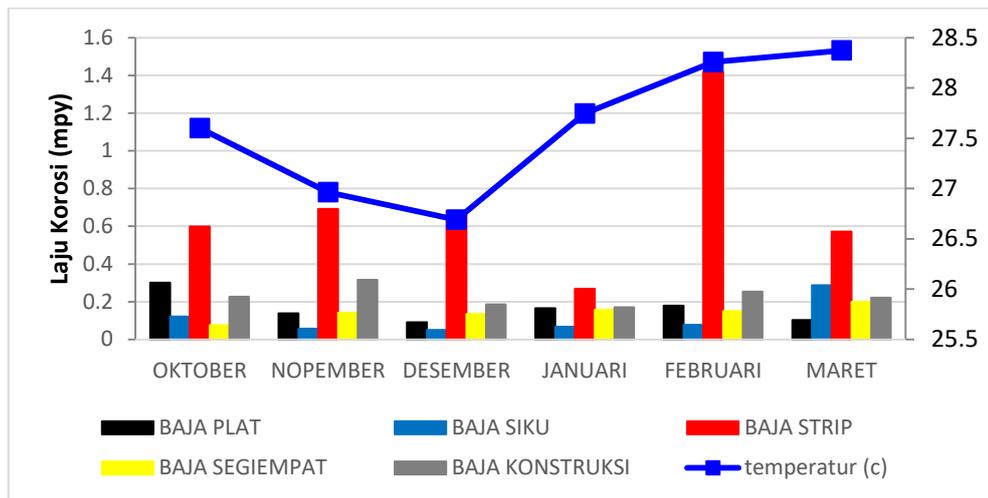
Gambar 4.42 : Grafik hubungan antara laju korosi terhadap waktu ekspos dan temperature

Grafik laju korosi terhadap waktu ekspos dan temperatur pada lokasi Y. Grafik menunjukkan pada bulan Oktober sampai dengan bulan Desember temperatur tidak begitu mempengaruhi laju korosi, karena pada bulan tersebut temperatur rendah namun laju korosi terlihat rendah. Hubungan laju korosi dengan temperatur tidak terlihat secara keseluruhan pada masa pengukuran. Akan tetapi pada pengukuran dari bulan Januari sampai dengan bulan Maret terlihat

adanya pengaruh temperatur terhadap laju korosi walaupun tidak terlalu signifikan. Selanjutnya pada bulan tersebut temperatur termasuk dalam katagori tinggi, namun hanya baja strip yang memiliki laju korosi yang relatif tinggi seperti yang terlihat pada gambar 4.42.

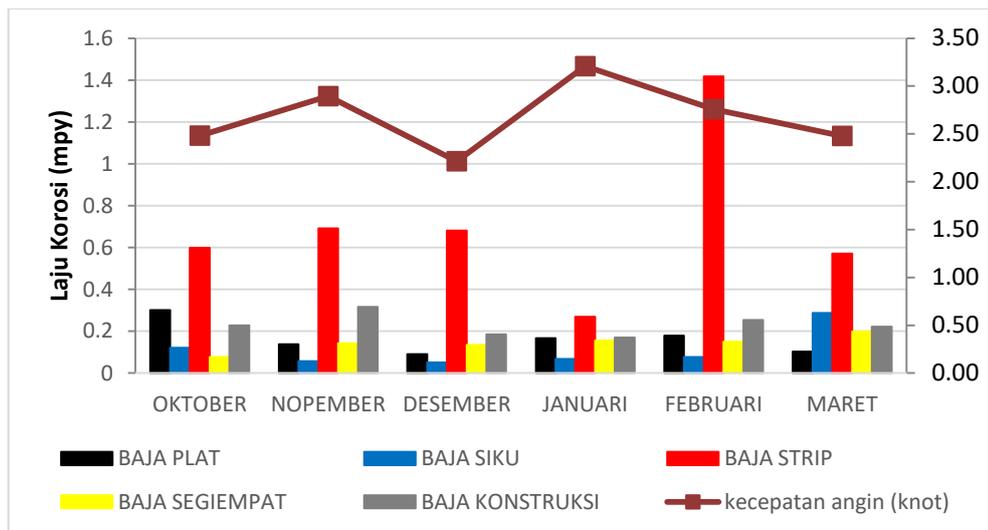
Gambar 4.43 : Grafik hubungan antara laju korosi terhadap waktu ekspos dan kecepatan angin

Grafik hubungan antara laju korosi terhadap waktu ekspos dan kecepatan angin pada lokasi Y. Terlihat pada grafik ini bahwa kecepatan angin rata-rata setiap bulan pengukuran laju korosi sebesar 2 Knot (3,7 Km/jam), sedangkan pada bulan Januari yang kecepatannya sebesar 3 Knot (5,5 Km/jam).

Grafik menjelaskan secara keseluruhan bahwa kecepatan angin tidak memberi dampak secara keseluruhan terhadap laju korosi. Karena terlihat pada grafik hanya di bulan Januari, Februari dan Maret yang menunjukkan pengaruh terhadap laju korosi walaupun tidak signifikan. Kemudian terjadinya variasi laju korosi pada setiap spesimen bisa di pengaruhi oleh komposisi dari spesimen dan proses dalam pembuatannya serta bisa di pengaruhi oleh faktor cuaca (klimatologi).

Laju korosi di lokasi Y untuk semua spesimen rata-rata pertahunnya mencapai 0,163 mpy pada baja plat, 0,110 mpy untuk baja siku, 0,704 mpy baja strip, 0,143 mpy baja segiempat dan 0,229 mpy baja tulangan. Kalau di lihat dari semua spesimen baja strip dan baja tulangan yang relatif tinggi laju korosinya, sehingga untuk baja strip dan tulangan yang sangat rentan terhadap korosi atmosferik.

Kemudian jika di lihat pada Tabel 2.2 tentang kriteria tingkat laju korosi yang terjadi di lokasi Y pada semua spesimen dengan rata-rata laju korosinya 0,110 mpy – 0,704 mpy selama enam bulan masih dalam katagori laju korosi sangat lambat. Seperti yang terlihat pada gambar 4.43.

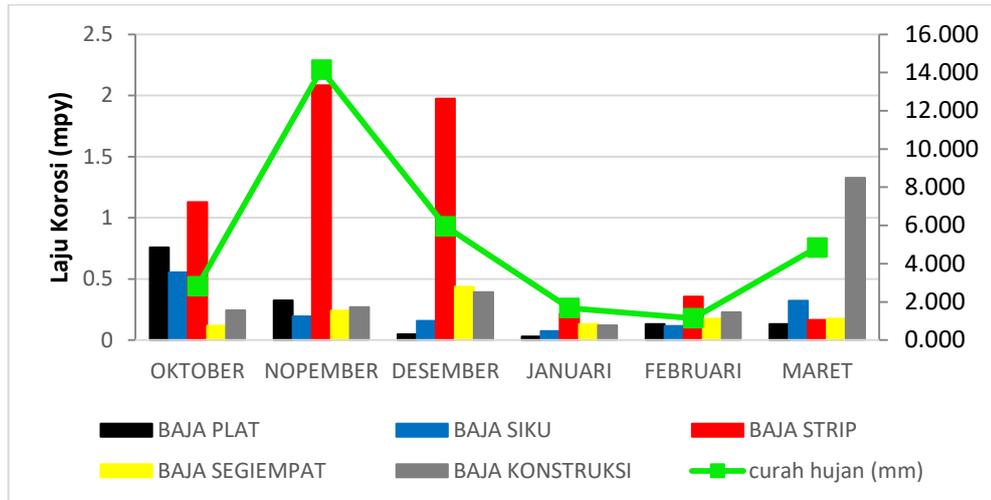
Gambar 4.44 : Grafik hubungan antara laju korosi terhadap waktu ekspos dan curah hujan

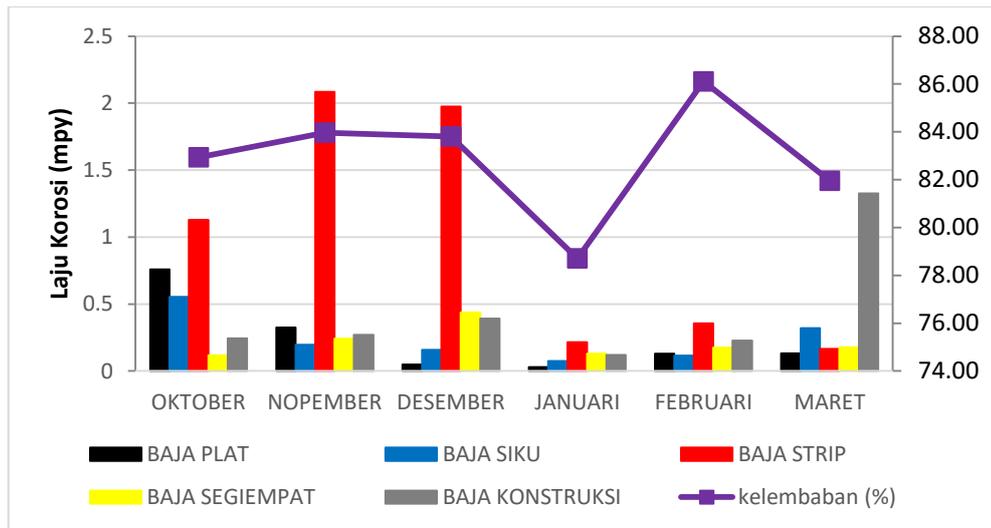
Gambar 4.45 : Grafik hubungan antara laju korosi terhadap waktu ekspos dan kelembaban

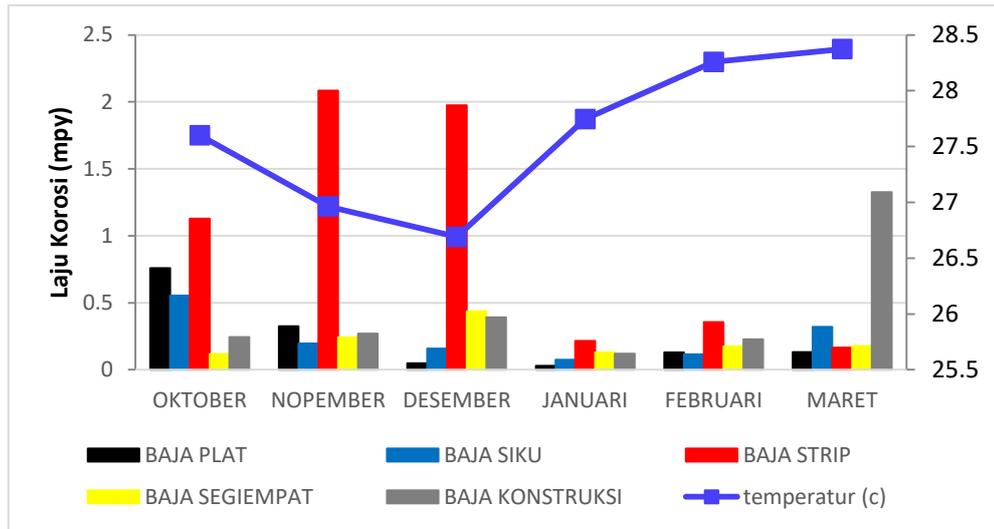
Gambar 4.46 : Grafik hubungan antara laju korosi terhadap waktu ekspos dan temperatur

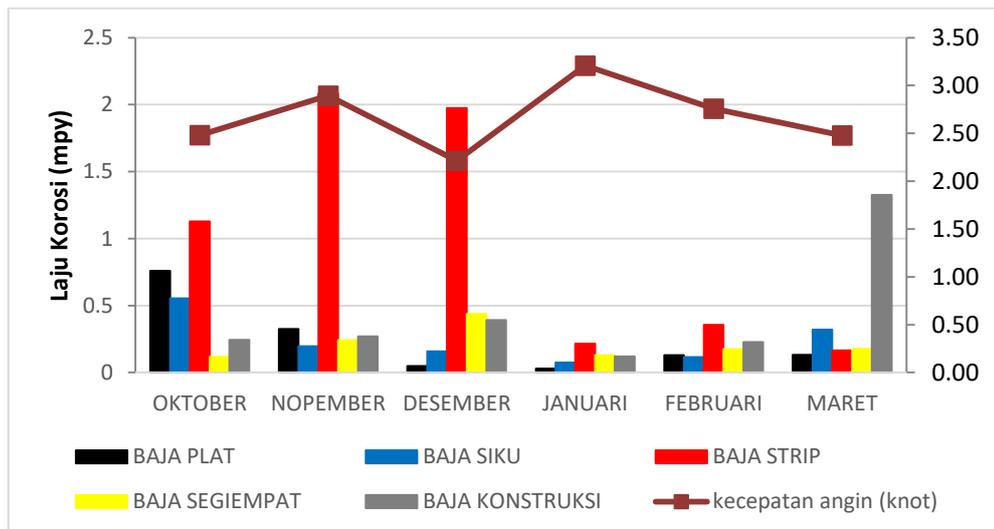
Gambar 4.47 : Grafik hubungan antara laju korosi terhadap waktu ekspos dan kecepatan angin

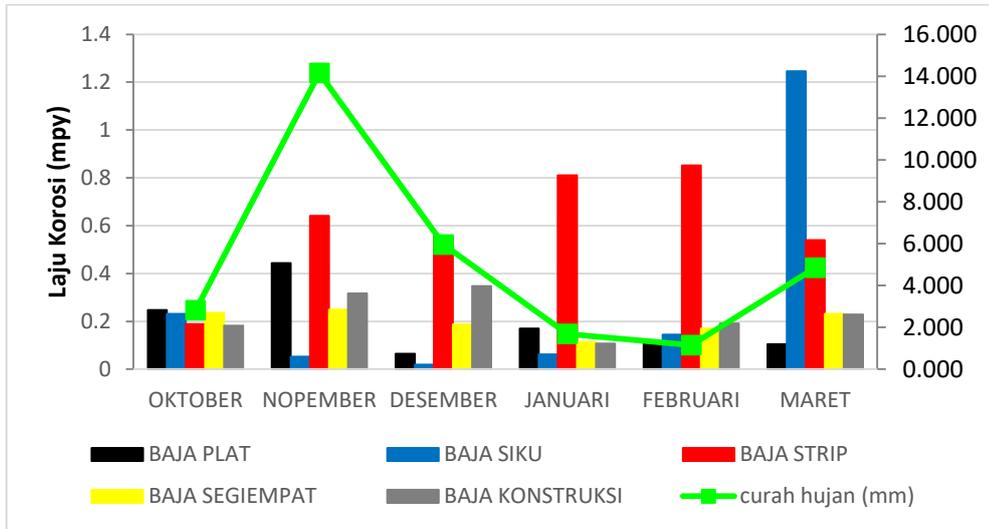
d. LOKASI T

Gambar 4.48 : Grafik hubungan antara laju korosi terhadap waktu ekspos dan curah hujan

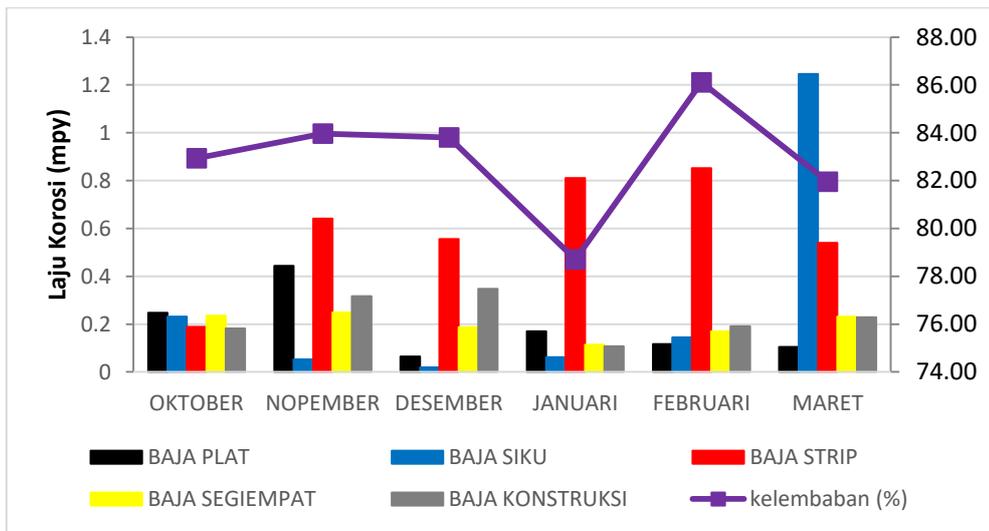
Gambar 4.49 : Grafik hubungan antara laju korosi terhadap waktu ekspos dan kelembaban

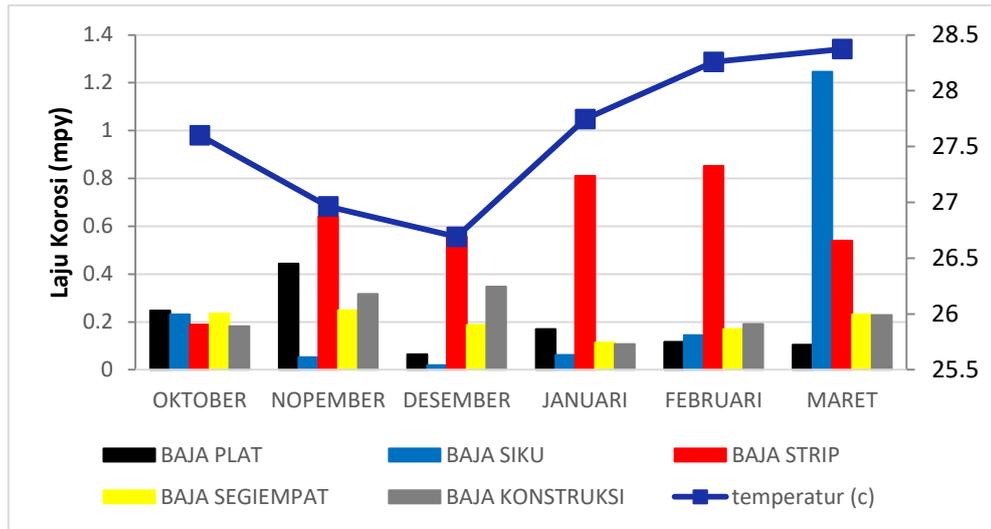
Gambar 4.50 : Grafik hubungan antara laju korosi terhadap waktu ekspos dan temperatur

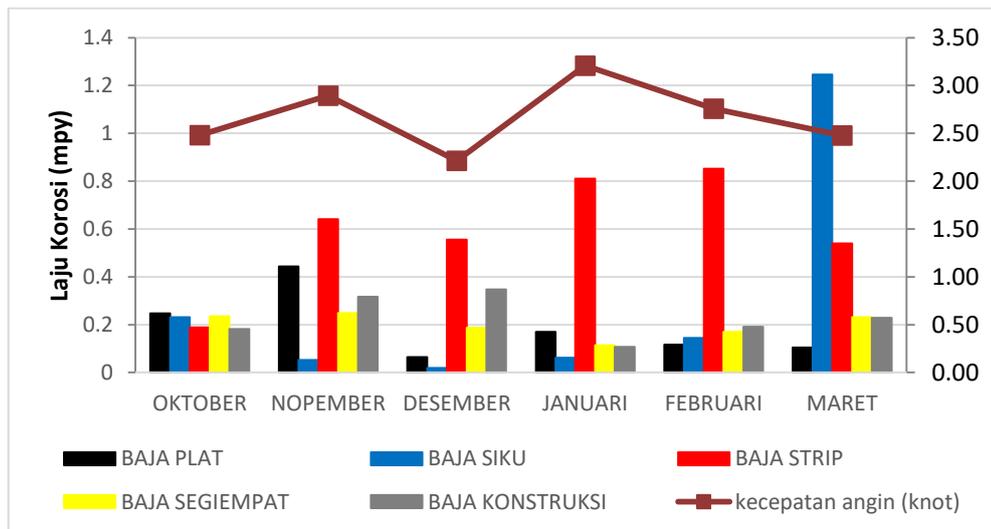
Gambar 4.51 : Grafik hubungan antara laju korosi terhadap waktu ekspos dan kecepatan angin

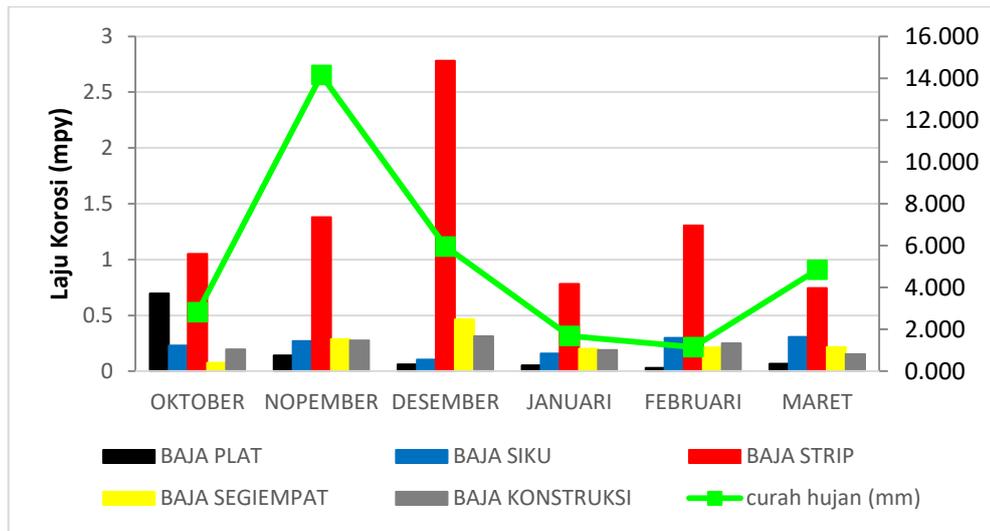
e. LOKASI B

Gambar 4.52 : Grafik hubungan antara laju korosi terhadap waktu ekspos dan curah hujan

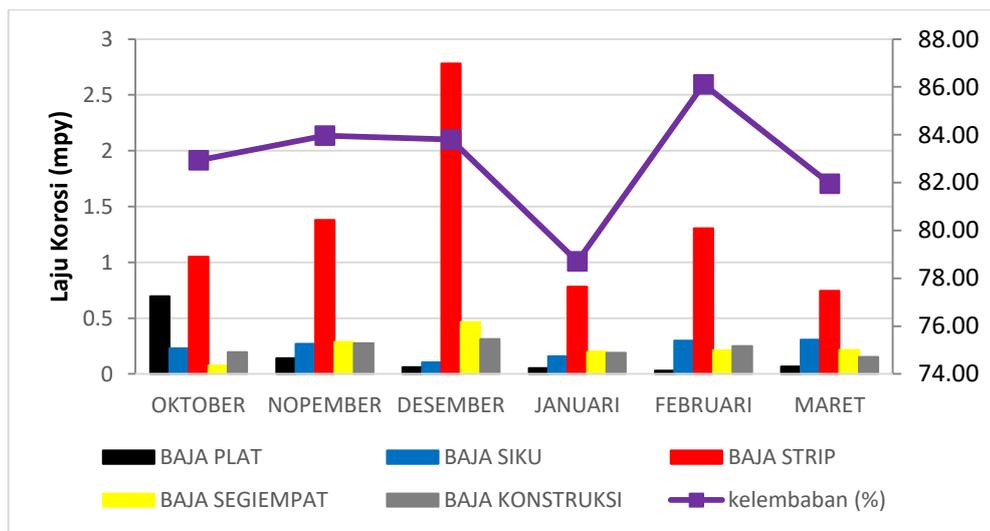
Gambar 4.53 : Grafik hubungan antara laju korosi terhadap waktu ekspos dan kelembaban

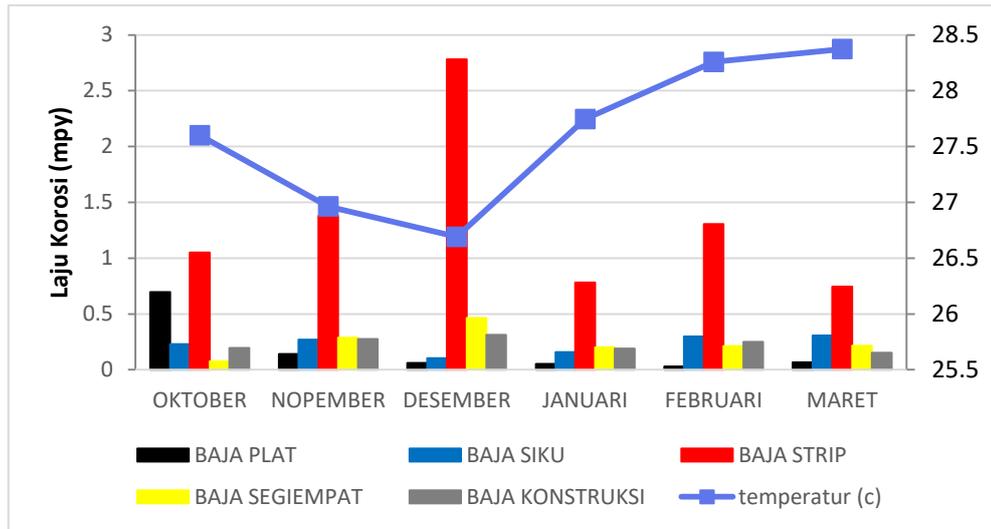
Gambar 4.54 : Grafik hubungan antara laju korosi terhadap waktu ekspos dan temperatur

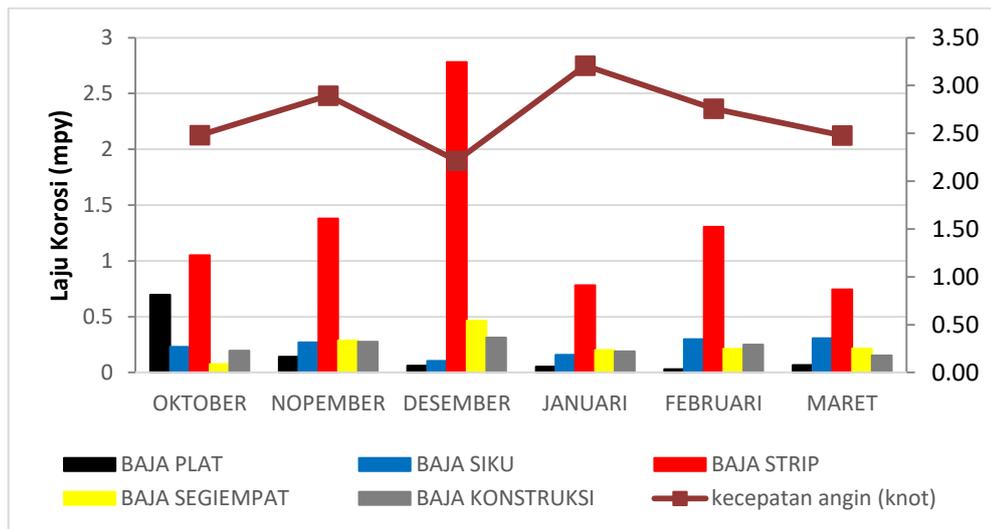
Gambar 4.55 : Grafik hubungan antara laju korosi terhadap waktu ekspos dan kecepatan angin
