TUGAS AKHIR

ANALISA LAJU KOROSI ATMOSFERIK PADA BAJA KARBON RENDAH DI EMPAT KECAMATAN KOTA MEDAN

**PROGRAM STUDI TEKNIK MESIN
FAKULTAS TEKNIK
UNIVERSITAS MUHAMMADIYAH SUMATERA UTARA
MEDAN
2022**

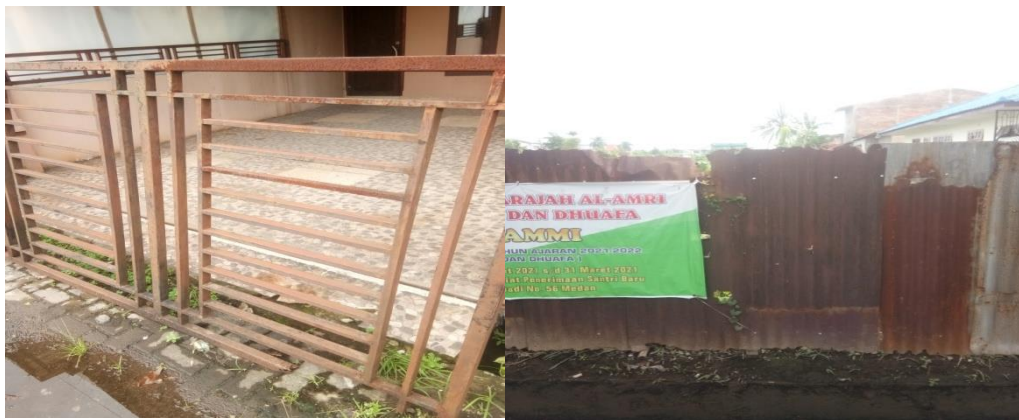
Gambar 2.1. Contoh korosi atmosferik di kota Medan

Material yang umumnya terbuat dari logam sehingga menimbulkan kerugian yang cukup besar dari segi biaya. Hal ini membuat para ahli menganggap kerusakan akibat karat sebanding dengan keuntungan yang diperoleh manusia dengan ditemukannya logam besi. Padahal sesungguhnya karat hanyalah sebagian dari produk akibat proses korosi (Fontana, 1986). Gambar 2.1 merupakan salah satu contoh korosi atmosferik di kota Medan akibat lingkungan udara terbuka

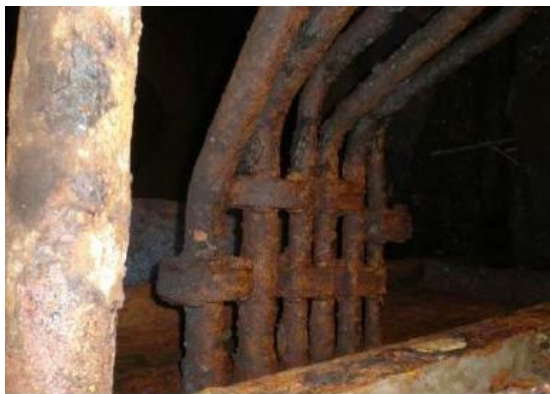
Gambar 2.2 Korosi Seragam Pada Pipa Ballast (Treathevey, 1991)

Adalah korosi yang terjadi pada permukaan logam akibat reaksi kimia karena pH air yang rendah dan udara yang lembab, sehingga makin lama logam makin menipis. Biasanya ini terjadi pada pelat baja atau profil, logam homogen. Korosi ini terjadi pada seluruh permukaan logam yang kontak dengan air dengan intensitas yang sama. Akibat korosi ini biasanya logam akan mengalami kehilangan berat paling besar dibandingkan dengan korosi lain. Korosi ini biasa terjadi pada baja karbon yang berada dalam lingkungan atmosfer maupun korosif,

sedangkan pada tembaga terjadi laju korosi yang rendah karena adanya lapisan film pelindung pada permukaannya sehingga tembaga memiliki ketahanan korosi yang tinggi.

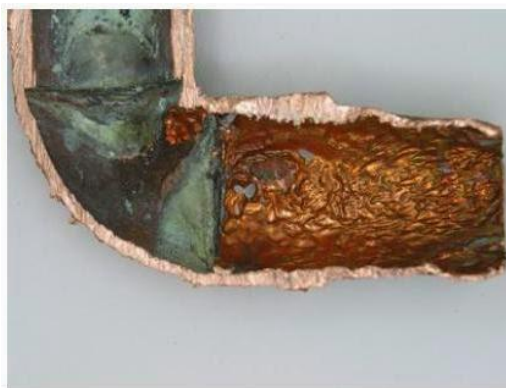
Gambar 2.4. korosi erosi (Treathewey, 1991)

Korosi yang terjadi karena keausan dan menimbulkan bagian – bagian yang tajam dan kasar, bagian – bagian inilah yang mudah terjadi korosi dan juga diakibatkan karena fluida yang sangat deras dan dapat mengikis film pelindung pada logam. Korosi ini biasanya terjadi pada pipa dan *propeller*. Korosi erosi juga dapat terjadi karena efek-efek mekanik yang terjadi pada permukaan logam, misalnya : pengausan, abrasi dan gesekan. Logam yang mengalami korosi erosi akan menimbulkan bagian-bagian yang kasar dan tajam.

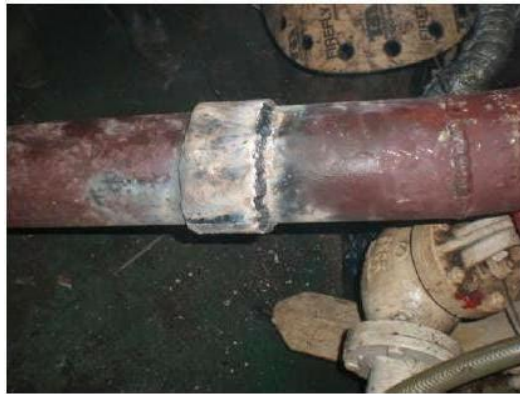
Gambar 2.5 korosi galvanis (Treathevey, 1991)

Korosi yang terjadi karena adanya 2 logam yang berbeda dalam satu elektrolit sehingga logam yang lebih anodic akan terkorosi. Proses korosi ini melibatkan reaksi elektrokimia oksidasi-reduksi (redoks). Kedua logam yang berada dalam larutan elektrolit akan membentuk sebuah sel galvanik. Logam yang memiliki nilai potensial elektroda yang lebih rendah yaitu logam dengan posisi lebih tinggi dalam daftar seri Elektrokimia akan menghasilkan reaksi anodik atau oksidasi, sedangkan logam yang memiliki nilai potensial elektroda lebih tinggi atau lebih mulia akan menghasilkan reaksi katodik atau reduksi pada permukaannya. Perbedaan potensial elektroda antara kedua logam yang membentuk sel galvanik merupakan penentu daya dorong untuk terjadinya korosi

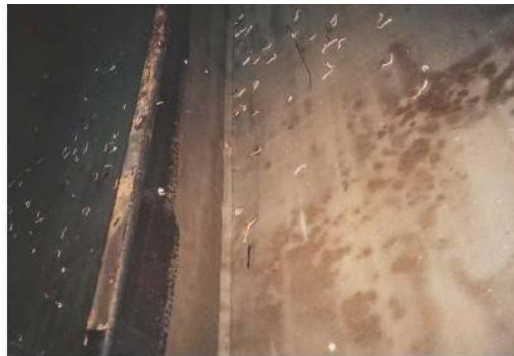
Gambar 2.7 Korosi Mikrobiologi (Treathewey, 1991)

Korosi yang terjadi karena mikroba. Mikroorganisme yang mempengaruhi korosi antara lain bakteri, jamur, alga dan *protozoa*. Korosi ini bertanggung jawab terhadap degradasi material di lingkungan. Pengaruh inisiasi atau laju korosi di suatu area, mikroorganisme umumnya berhubungan dengan permukaan korosi kemudian menempel pada permukaan logam dalam bentuk lapisan tipis atau biodeposit. Lapisan *film* tipis atau *biofilm*. Pembentukan lapisan tipis saat 2 – 4 jam pencelupan sehingga membentuk lapisan ini terlihat hanya bintik-bintik dibandingkan menyeluruh di permukaan.

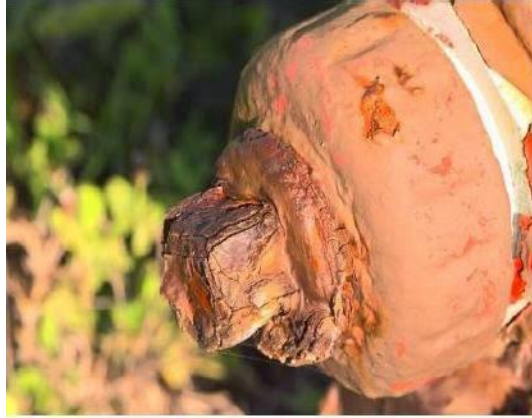
Gambar 2.8 korosi lelah (Treathevey, 1991)

Korosi ini terjadi karena logam mendapatkan beban siklus yang terus berulang sehingga smakin lama logam akan mengalami patah karena terjadi kelelahan logam. Korosi ini biasanya terjadi pada turbin uap, pengeboran minyak dan propeller kapal.

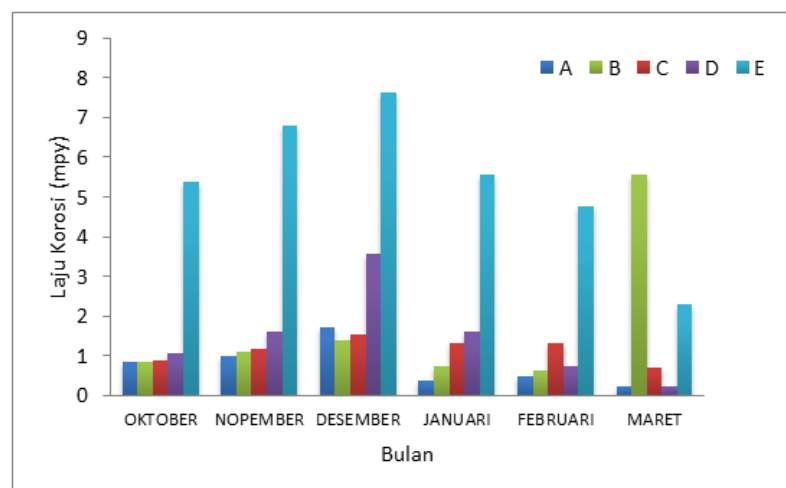
Berdasarkan dari berbagai penelitian yang sudah pernah dilakukan di wilayah Kawasan Industri Medan. Dimensi pengujian dan rak pengujian didesain berdasarkan standar ASTM-G50. Penelitian dilakukan dilima lokasi Kawasan Industri Medan yaitu KIM A,B,C,D, dan KIM E. Spesimen uji berupa baja karbon rendah dengan profilstrip dan tulangan. Pengujian dilakukan selama enam bulan dengan pengambilan data setiap dua minggu. Berdasarkan hasil penelitian, nilai laju korosi rata-rata profilstrip secara berurutan dilokasi KIM A,B,C,D, dan KIM E adalah 0,775 mpy, 1,70 mpy, 1,153 mpy, 1,473 mpy dan 5,401 mpy. Untuk profil tulangan nilai rata-rata laju korosi adalah 0,178 mpy, 0,591 mpy, 0,607 mpy, 0,309 mpy dan 0,615 mpy secara berurutan. Hasil ini menunjukkan bahwa laju korosi baja karbon rendah di wilayah Kawasan Industri Medan tergolong rendah. (Affandi, 2019)

Gambar 2.9 Grafik hasil penelitian laju korosi baja strip di Kawasan Industri Medan (Affandi, 2019)

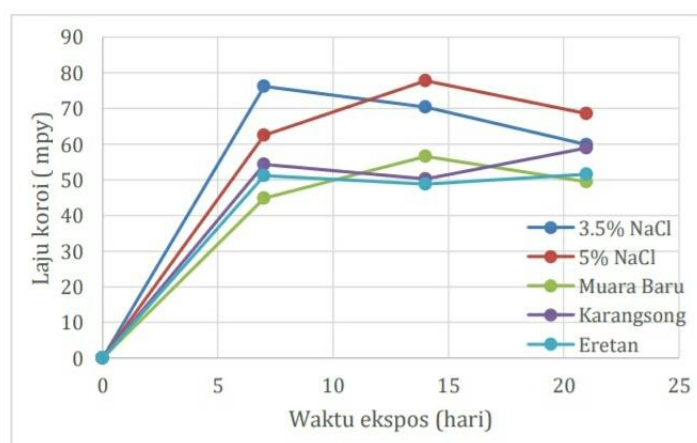
Hasil penelitian di Indramau menyatakan bahwa kerusakan merata korosi terjadi pada baja setelah ekspos. Ketahanan korosi meningkat cepat pada 7 hari pertama kemudian menurun seiring dengan meningkatnya waktu ekspos. Pengaruh nilai konduktivitas, salinitas dan total dissolved solid (TDS) terhadap proses korosi baja hampir sama disetiap waktu ekspos. Penurunan oksigen terlarut meningkatkan laju korosi pada 7 hari pertama, mengindikasikan pembentukan lapisan oksida sebagai penahan laju korosi lebih lanjut. Peran ion klorida yang tinggi, meningkatkan laju korosi setelah 7 hari waktu ekspos. Gangguan tersebut menyebabkan laju korosi cenderung akan meningkat kembali. Senyawa $FeO(OH)$ terbentuk sebagai senyawa utama produk korosi. (Priyotomo et al., 2019)

Gambar 2.11 Grafik hasil penelitian laju korosi logam baja di Indramayu . (Priyotomo et al., 2019)

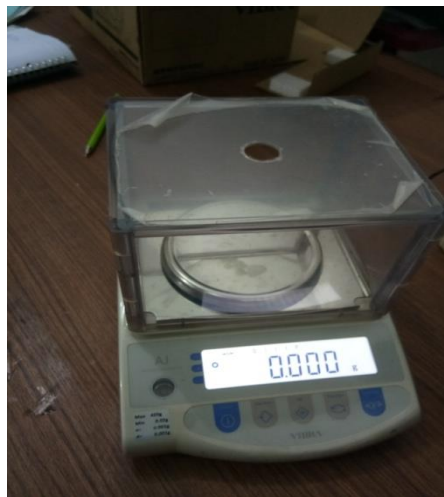
Gambar 3.3. Timbangan Digital

Timbangan Digital digunakan sebagai alat untuk mengukur berat specimen sebelum dan sesudah dilakukan pengujian korosi.

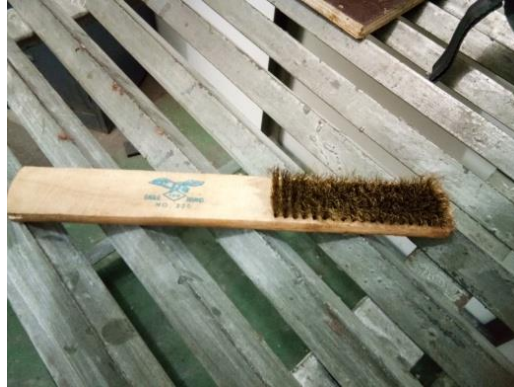
Gambar 3.4. Sikat Baja

Sikat Baja digunakan untuk membersihkan specimen. Metode pembersihan specimen setelah di exposure menggunakan metode mekanik (ASTM G 1).

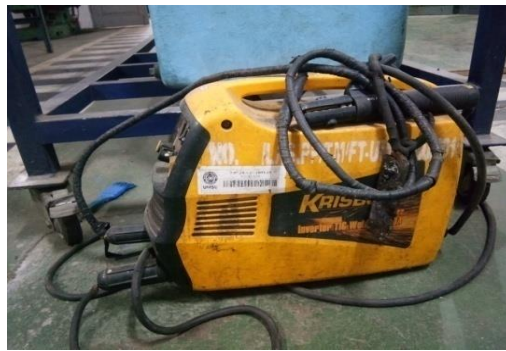
Gambar 3.5. Mesin Las Listrik

Mesin Las Listrik digunakan untuk menyambung pipa. Pipa digunakan untuk membuat rak sebagai tempat meletakkan specimen di atasnya.

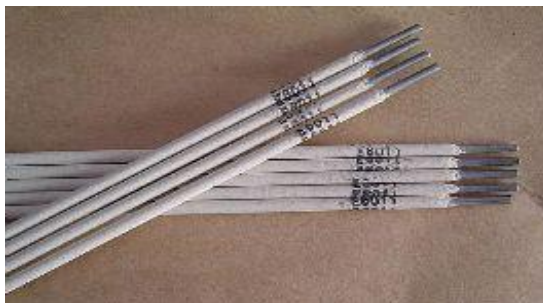
Gambar 3.6. Elektroda (kawat las)

Elektroda (kawat las) digunakan sebagai material logam pengisi pada proses pengelasan pipa dalam pembuatan rak pengujian.

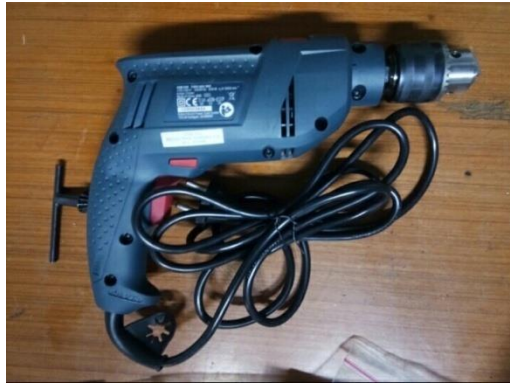
Gambar 3.7. Mesin Bor

Mesin Bor digunakan untuk melubangi plat yang terletak pada rak pengujian korosi untuk menempatkan rolen di atasnya sebagai pengikat specimen.

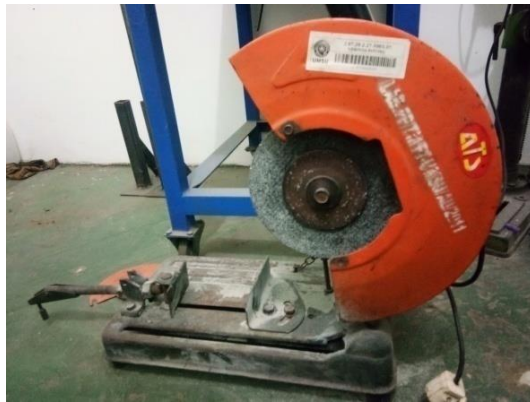
Gambar 3.8. Mesin Gerinda Potong

Mesin Gerinda Potong digunakan untuk memotong pipa galvanis dan specimen dengan ukuran yang telah ditentukan.

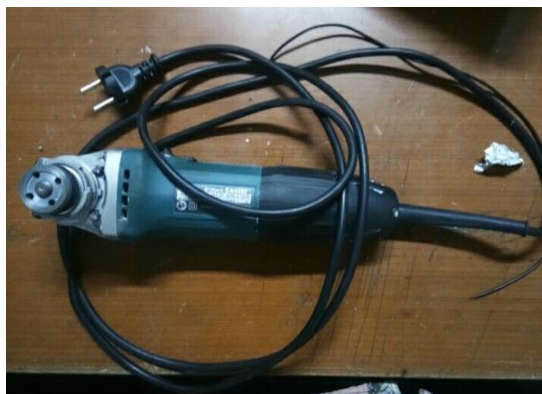
Gambar 3.9. Mesin Gerinda Tangan

Mesin Gerinda Tangan digunakan untuk menghilangkan sisa-sisa las pada pipa galvanis yang sudah disambung menggunakan metode pengelasan.

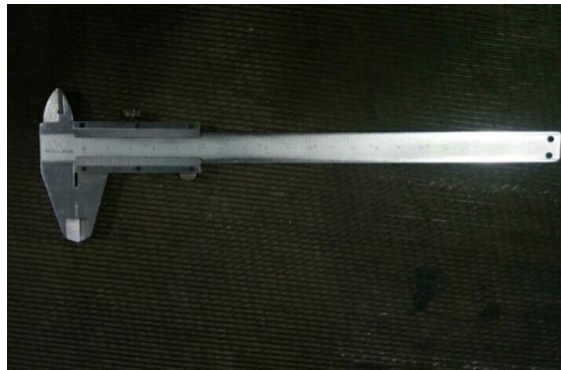
Gambar 3.10. Jangka Sorong

Jangka sorong digunakan untuk mengukur dimensi ukuran specimen dalam satuan centimeter dan milimeter.

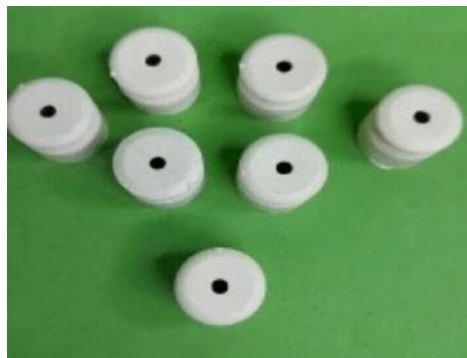
Gambar 3.11. Rolan Listrik

Rolan listrik digunakan sebagai media untuk mencegah kontak langsung specimen uji dengan rak pengujian (pemegang dari bahan plastik).

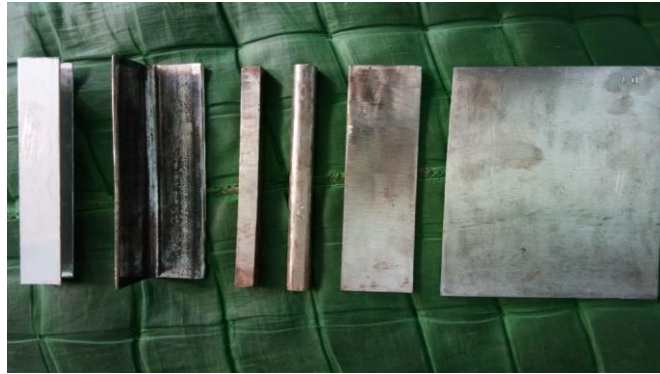
Gambar 3.12 Specimen Uji

No	Sepesimen uji	Ukuran (mm)				Jumlah
		Panjang	Lebar	Ketebalan	Diameter	
1	Baja plat	150	100	1	-	8 Batang
2	Baja strip	150	36	3	-	8 Batang
3	Baja siku	150	32	2	-	8 Batang
4	Bajasegi empat	150	11	11	-	8 Batang

5	Baja tulangan	150	-	-	-	8 Batang
6	Aluminium	150	-	-	12	8 Batang
Total						48 Batang

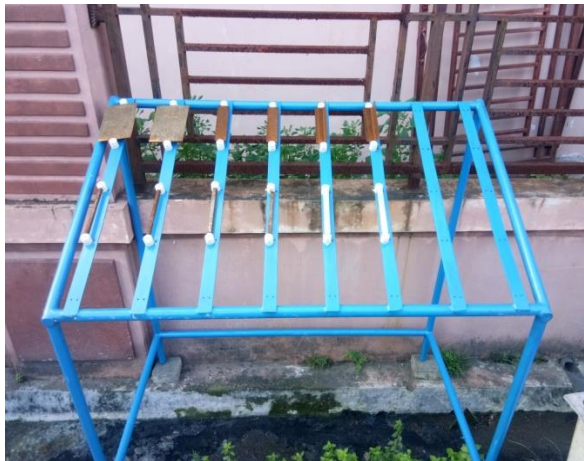
Gambar 3.15 Specimen Uji dilokasi penelitian

Pengukuran laju korosi infrastruktur dilakukan melalui pengujian eksposur yang didasarkan pada standar ASTM G 50. Empat lokasi eksposur yang berbeda yang tersebar di wilayah kota Medan dipilih dalam penelitian ini. Pada setiap lokasi pengujian diletakkan satu rak yang mengekpos 6 (enam) jenis specimen. Sebelum d eksposur, setiap specimen ditimbang untuk mendapatkan berat awalnya. Specimen uji dilokasi pengujian dapat dilihat pada gambar di bawah ini;

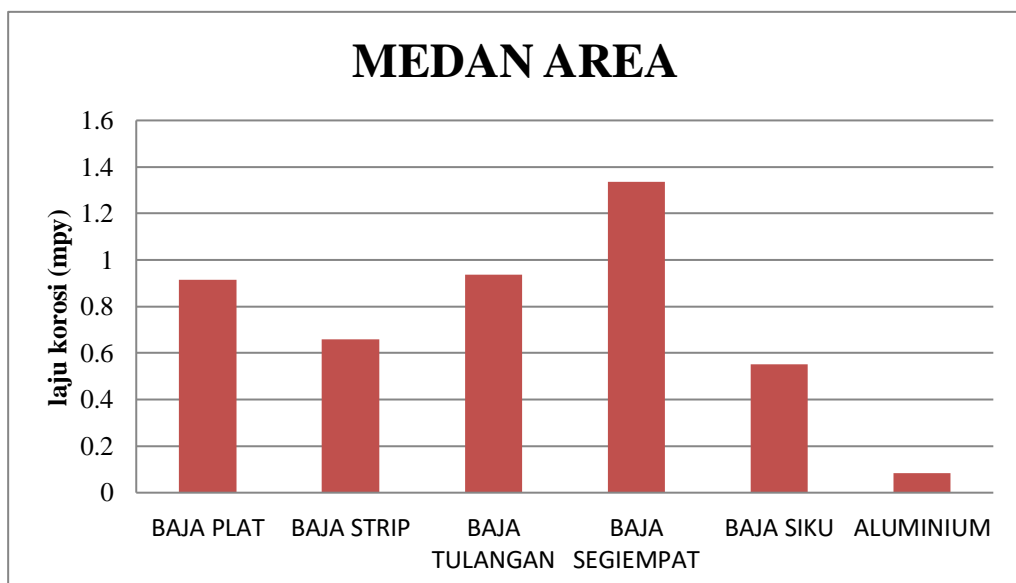
Gambar 4.1 Grafik laju korosi rata-rata lokasi Medan Area

Hasil perhitungan laju korosi dengan rata-rata laju korosi selama enam bulan. Gambar ini juga menunjukkan bahwa adanya variasi laju korosi untuk semua specimen di lokasi kecamatan Medan Area, untuk baja segiempat memiliki laju korosi yang relatif tinggi dibandingkan dengan specimen yang lain dengan nilai laju korosi 1,335 mpy. Namun pada lokasi yang sama laju korosi terendah 0,083 mpy untuk aluminium. Dapat dilihat pada gambar 4.1 dibawah ini.

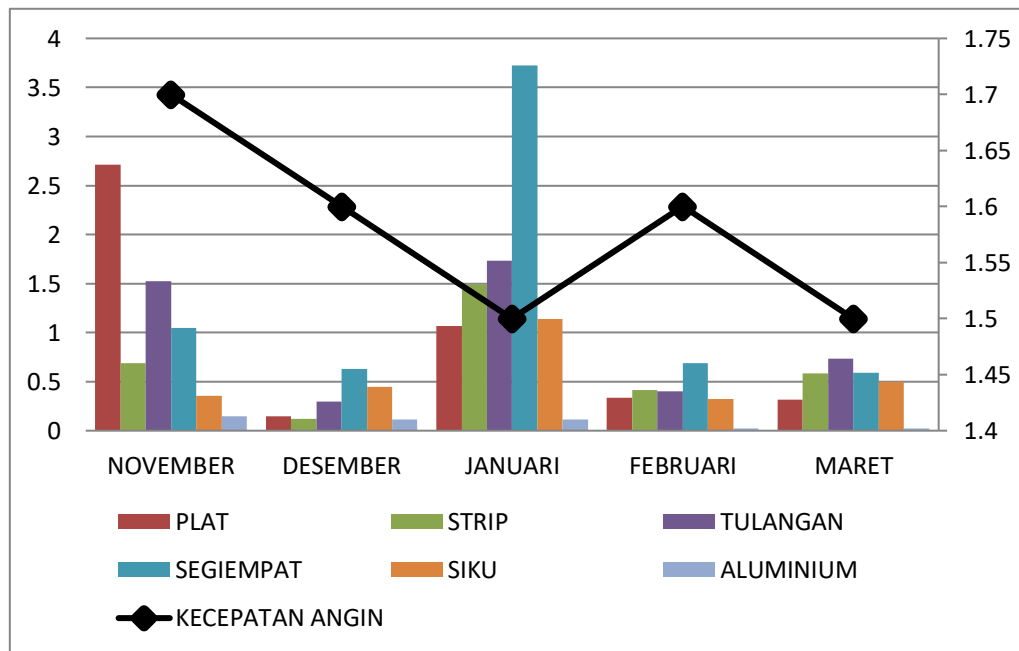
Grafik hubungan antara laju korosi terhadap waktu ekspos dan kecepatan angin pada lokasi Medan Area. Terlihat pada grafik bahwa kecepatan angin rata-rata setiap bulan pengukuran laju korosi sebesar 1,58 Km/jam, sedangkan pada bulan November kecepatannya sebesar 1,7 Km/jam.

Grafik menjelaskan secara keseluruhan bahwa kecepatan angin tidak memberi dampak secara keseluruhan terhadap laju korosi, karena terlihat pada grafik hanya dibulan November yang menunjukkan pengaruh terhadap laju korosi. Kemudian terjadinya variasi laju korosi pada setiap specimen bisa dipengaruhi komposisi dari specimen dan proses dalam pembuatannya serta bisa dipengaruhi oleh faktor cuaca.

Laju korosi di lokasi Medan Area untuk semua specimen rata-rata pertahunnya mencapai 0,915 mpy pada baja plat, 0,658 mpy untuk baja strip, 0,938 mpy untuk baja tulangan, 1,335 mpy untuk baja segiempat, 0,553 mpy untuk baja siku, 0,083 mpy untuk aluminium. Kalau dilihat dari semua specimen baja segiempat dan baja tulangan yang relatif tinggi laju korosinya. Sehingga untuk baja segiempat dan baja tulangan yang sangat rentan terhadap korosi atmosferik.

Kemudian tentang kriteria tingkat laju korosi yang terjadi pada lokasi Medan Area pada semua specimen dengan rata-rata laju korosinya 0,553 mpy – 1,335 mpy selama enam bulan masih dalam kategori laju korosi sangat lambat seperti yang terlihat pada gambar 4.32.

Gambar 4.32. Grafik hubungan antara laju korosi terhadap waktu ekspos dan kecepatan angin

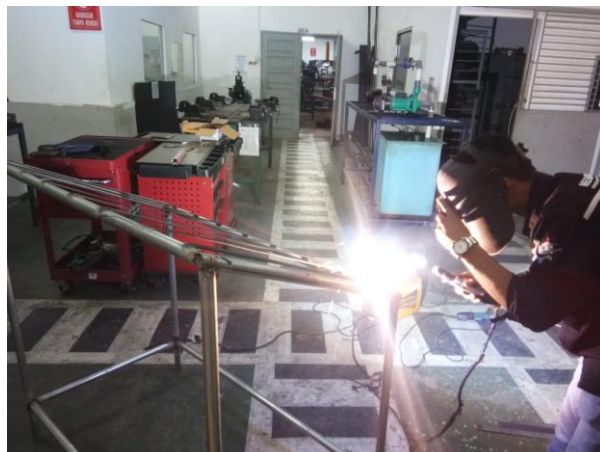
Gambar proses pengelasan rak pengujian

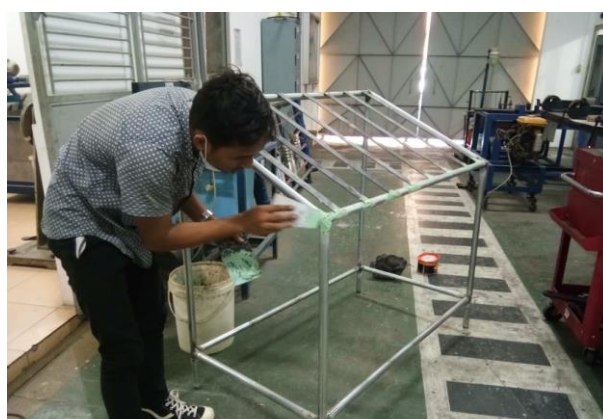
Gambar proses pendempulan permukaan rak pengujian

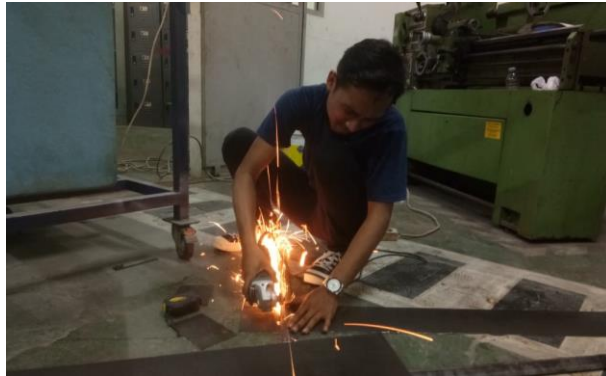
Gambar proses pemotongan Specimen Uji

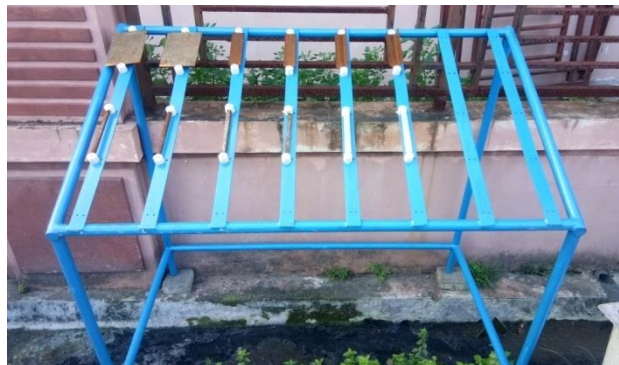
Gambar proses peletakan specimen uji di titik lokasi penelitian

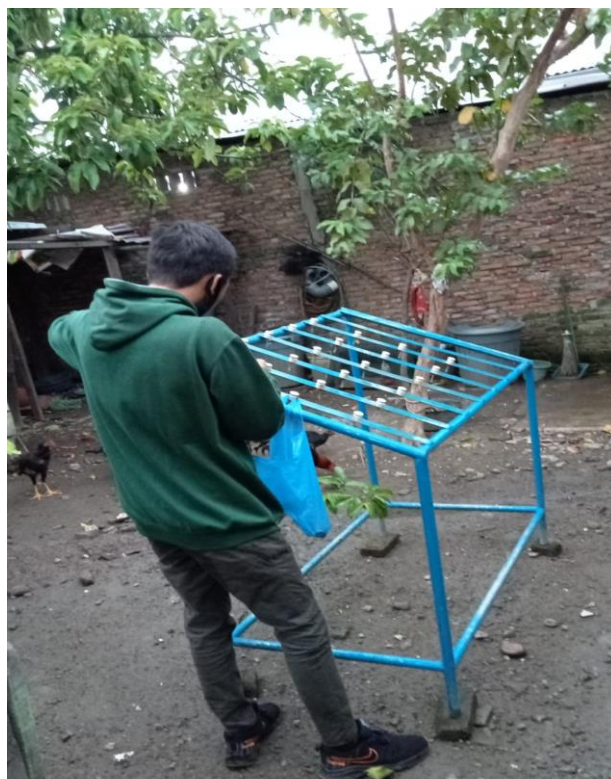
Gambar proses pengambilan specimen uji

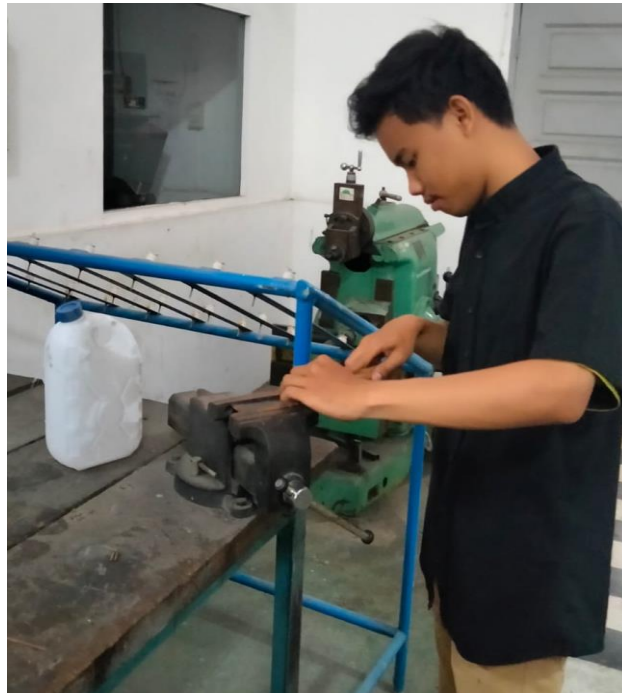
Gambar proses membersihkan permukaan specimen (ASTM G-01)

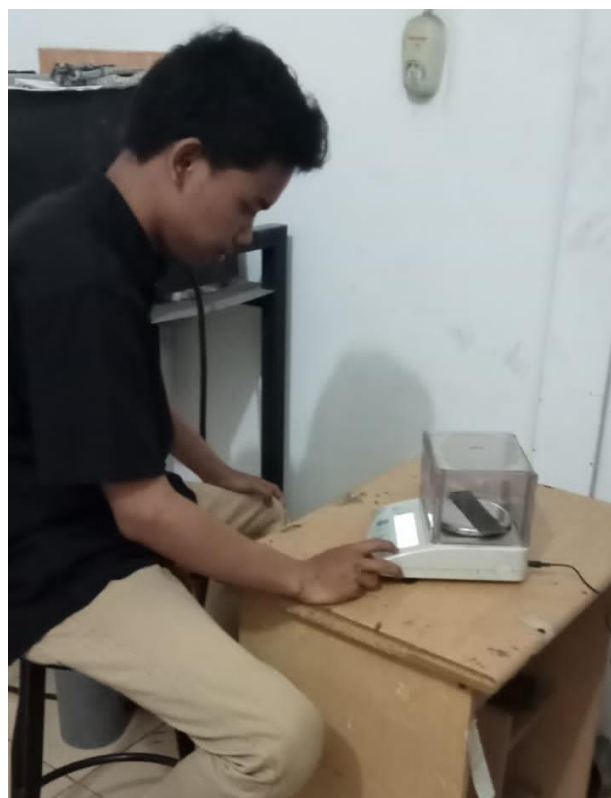
Gambar proses penimbangan specimen uji
