**TUGAS AKHIR**

**PENILAIAN KINERJA IRIGASI BERBASIS SISTEM  
INFORMASI ( E-PAKSI ) D.I  
MALIGAS KAB. SIMALUNGUN  
(Studi Kasus)**

**PROGRAM STUDI TEKNIK SIPIL  
FAKULTAS TEKNIK  
UNIVERSITAS MUHAMMADIYAH SUMATERA UTARA  
MEDAN  
2025**

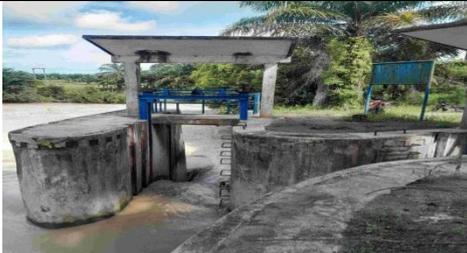
No	Nama	Nomenklatur	Dokumentasi	Nilai %	Keterangan
1	Bendung Raja maligas	BRM 0

85	Sangat Baik
2	Gorong-gorong	B1 RM 2 Ki

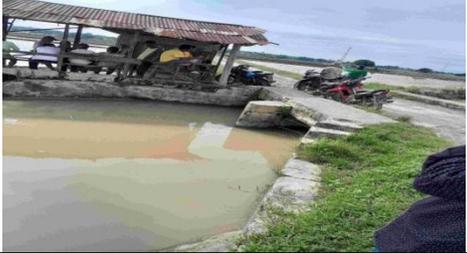
85,22	Sangat Baik
3	Gorong-gorong	B3 RM IV.2 Ka

80,43	Sangat Baik

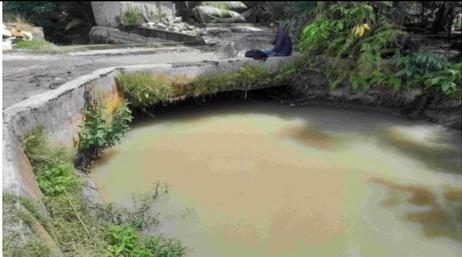
4	Gorong-gorong	BRM IV.8a

82,35	Sangat Baik
5	Gorong-gorong	BRM 12a

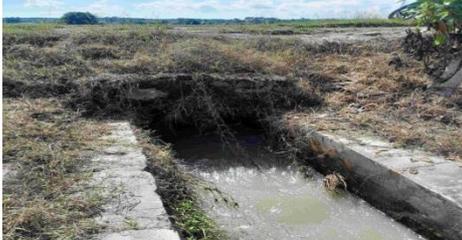
69.79	Baik

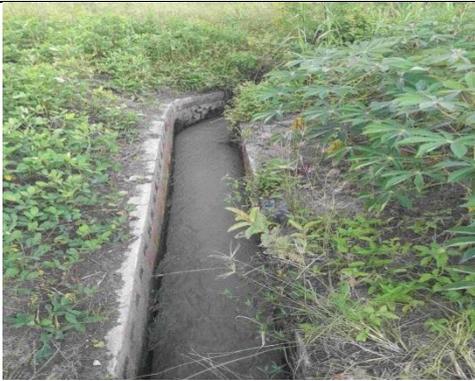
No	Nama Saluran	Nomenklatur	Dokumentasi	Nilai %	Keterangan
1	Saluran Primer	RRM 3

68	Kurung
2	Saluran primer	RRM 2

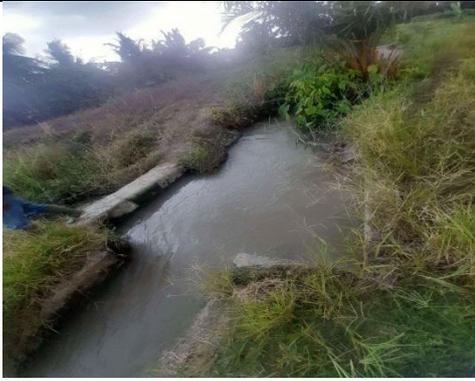
80,5	Sangat baik
3	Saluran primer	RRM 7

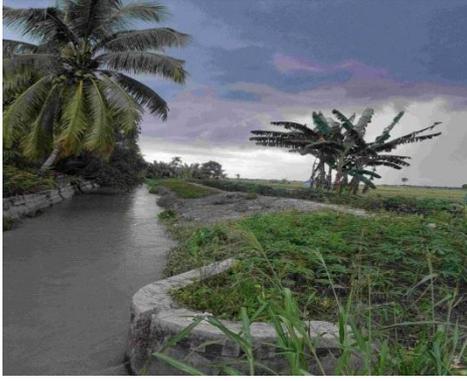
69,3	Kurung

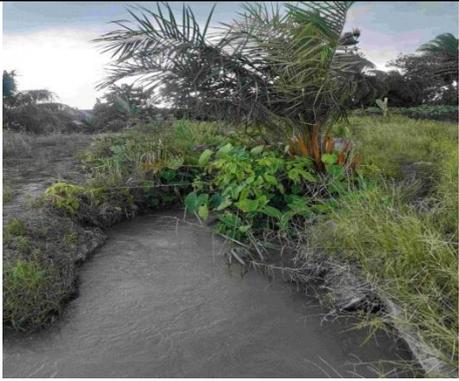
4	Saluran Primer	RRM 8

85	Sangat baik
5	Saluran primer	RRM 12

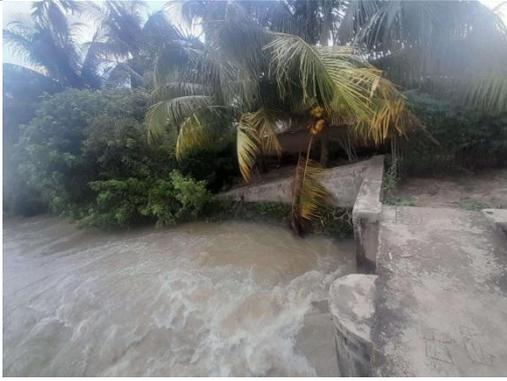
70	Baik

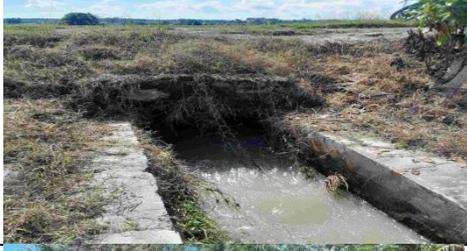
82,35	Sangat Baik
5	Gorong-gorong	BRM 12a

69,79	Baik
6	Gorong - gorong	BRM VI.4b

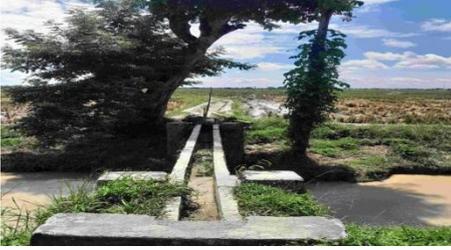
88,41	Sangat Baik
9	Talang	BRM VI.1a

29,83	Buruk
10	Talang	BRM III.6c

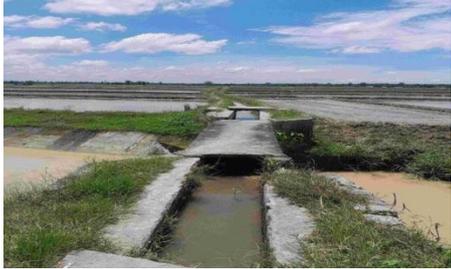
73,11	Kinerja baik
11	Jembatan	BRM 11g

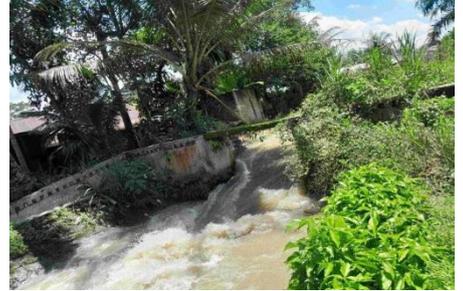
79,83	Kinerja baik
20	Jembatan	BRM 2c

77,31	Kinerja baik
21	Jembatan	BRM 3i

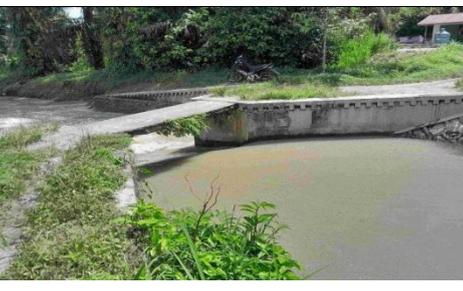
78,57	Kinerja baik
22	Jembatan	BRM III.7d

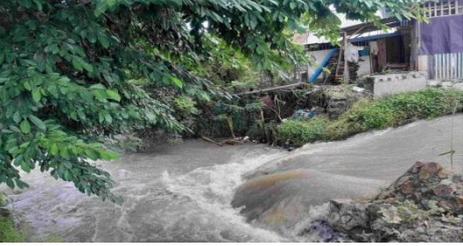
81,93	Sangat baik
23	Jembatan	BRM I.6c

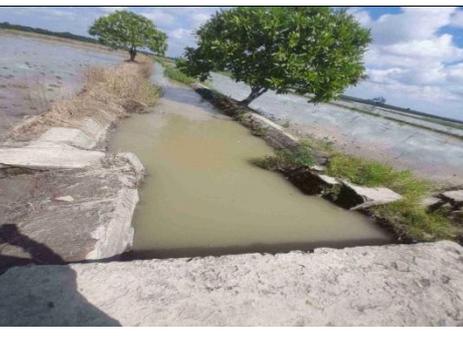
77,31	Kinerja baik

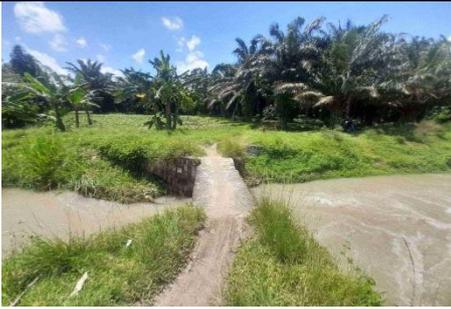
24	Jembatan	BRM 9i

82,77	Sangat baik
25	Jembatan	BRM 8e

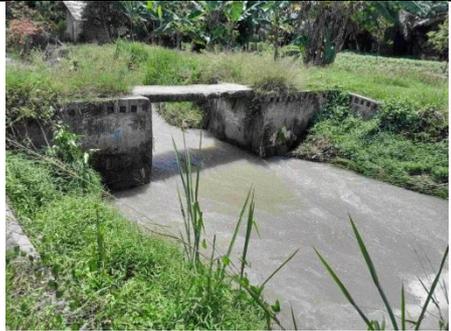
86,97	Sangat baik
26	Jembatan	BRM 1b

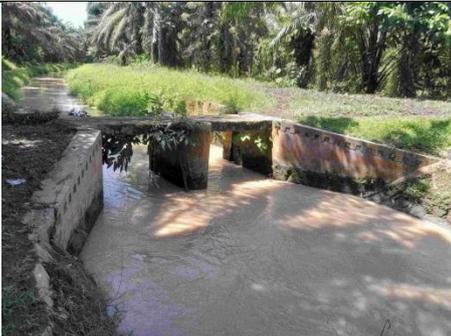
89,92	Sangat baik
27	Terjunan	B1 RM II.5 Ka

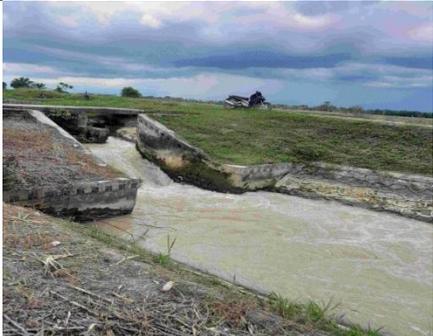
67,69	Kurng baik
28	Terjunan	BRM 9b

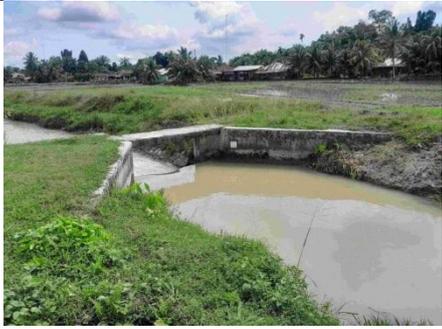
83,9	Sangat baik

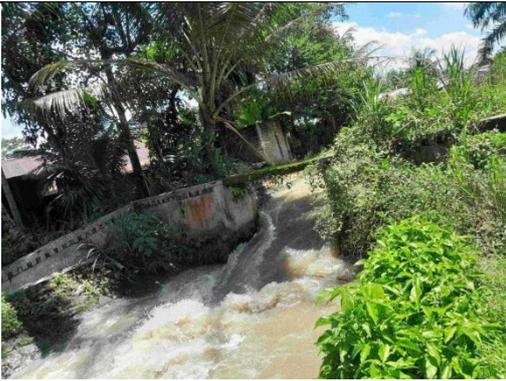
89,83	Sangat baik
30	Terjunan	BRM 9h

84,75	Sangat baik
31	Terjunan	BRM 10e

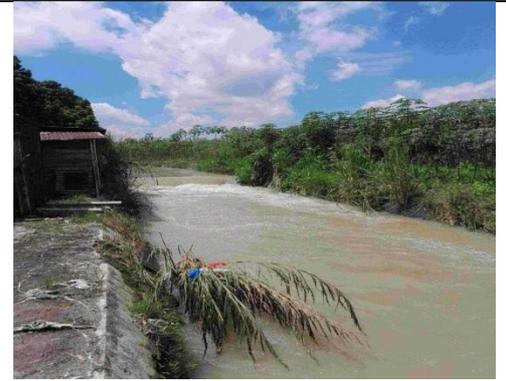
29,66	Jelek
32	Terjunan	BRM 10d

84,75	Sangat baik

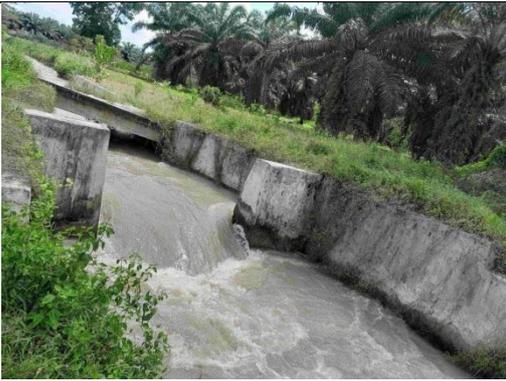
29,66	Jelek
34	Terjunan	BRM 10a

53,39	Jelek
35	Terjunan	BRM 7a

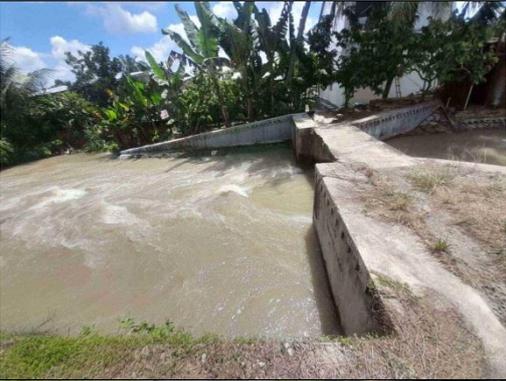
83,5	Sangat baik
36	Terjunan	BRM 8a

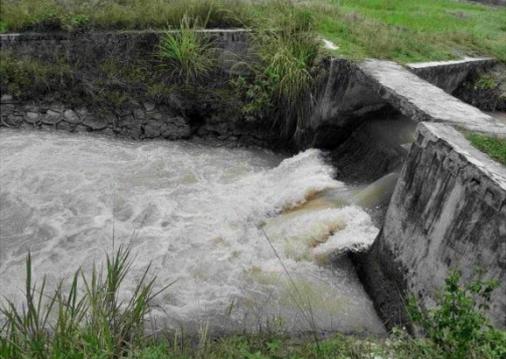
79,7	Cukup baik

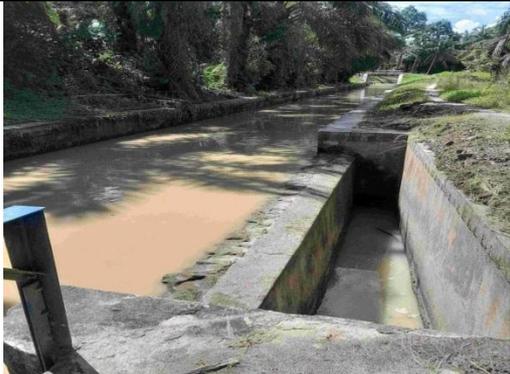
37	Pelimpa samping	BRM 1c

80,2	Sangat baik
38	Tempat cuci	BRM 7d

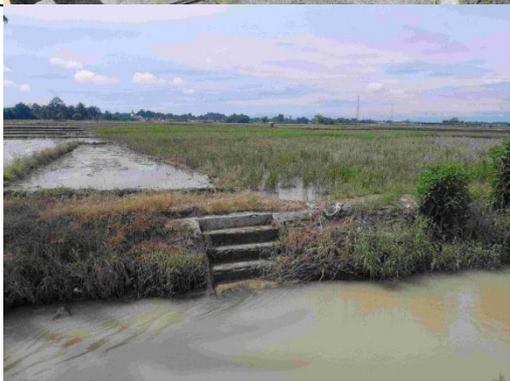
59,9	Cukup baik
39	Tempat cuci	BRM 7d

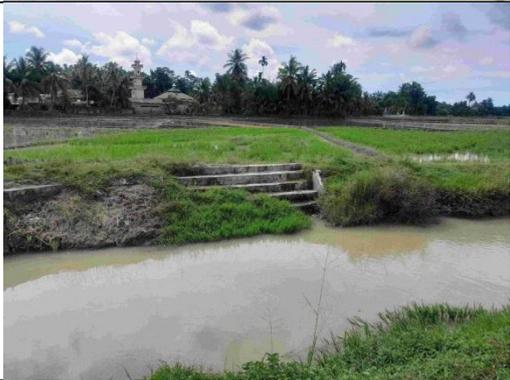
79,7	Baik
40	Tempat cuci	BRM 9g

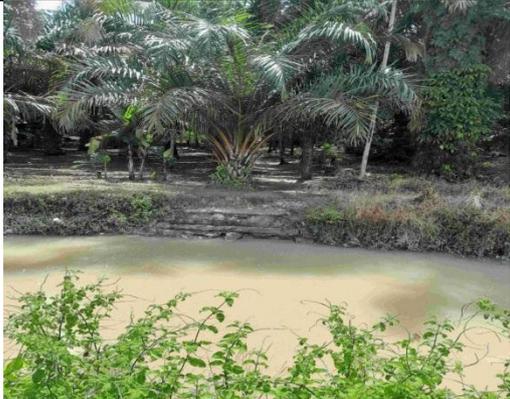
41	Jelek

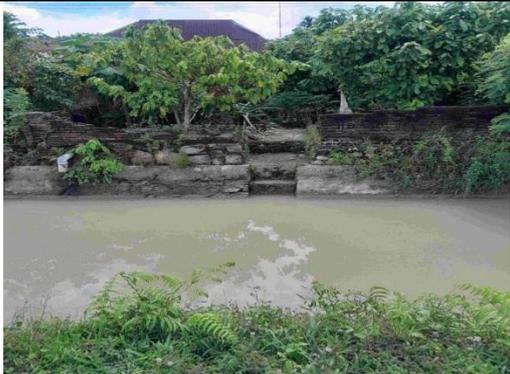
41	Tempat cuci	BRM 8g

69,7	Cukup baik
42	Pintu bagi	BRM 3b

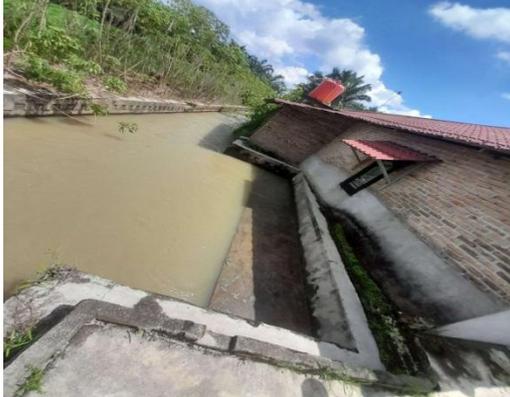
0	Tidak berfungsi
43	Tempat cuci	BRM 7d

86,8	Sangat baik
44	Tempat cuci	BRM 6b

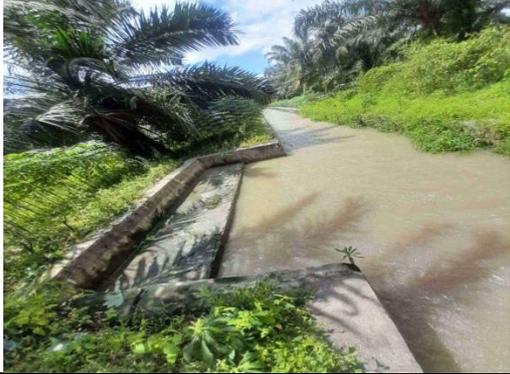
85,6	Sangat baik

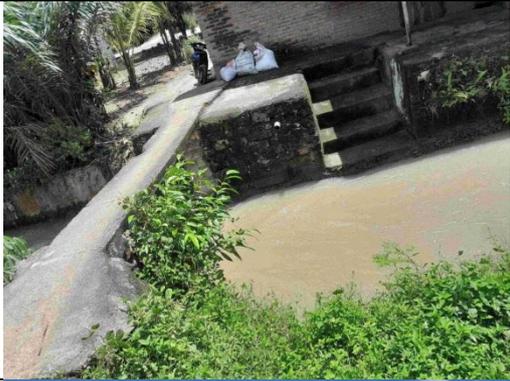
45	Tempat cuci	BRM 7j

78,7	Baik
46	Tempat cuci	BRM 11d

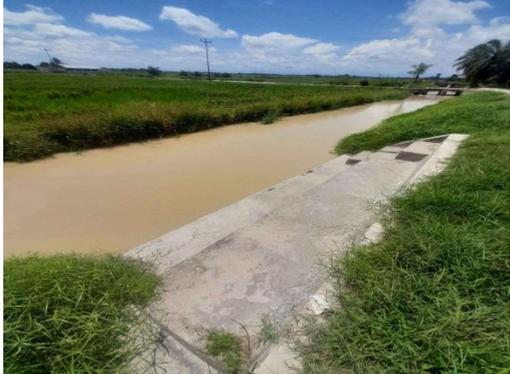
89,9	Sangat baik
48	Oncoran	BRM 3f

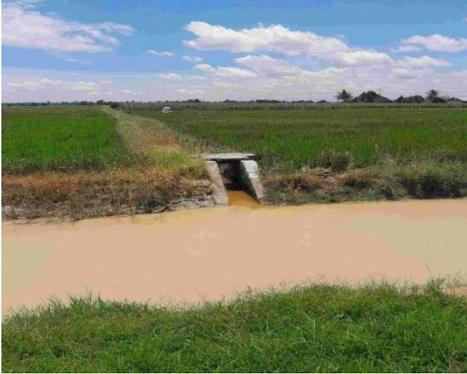
76,6	Baik
49	Oncoran	BRM 2b

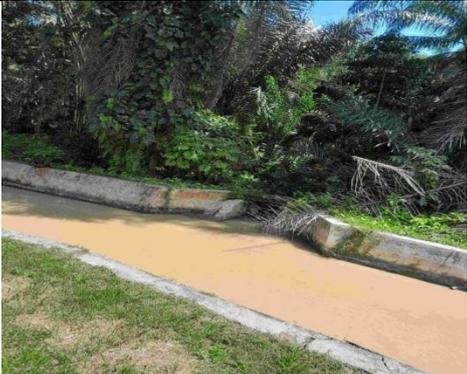
67,7	Cukup baik

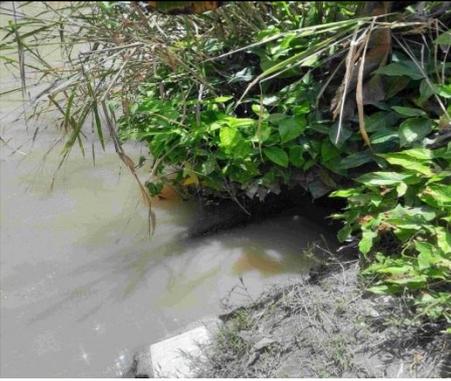
50	Drain inlet	BRM 7h

68,9	Kurng baik
51	Drain inlet	BRM 9l

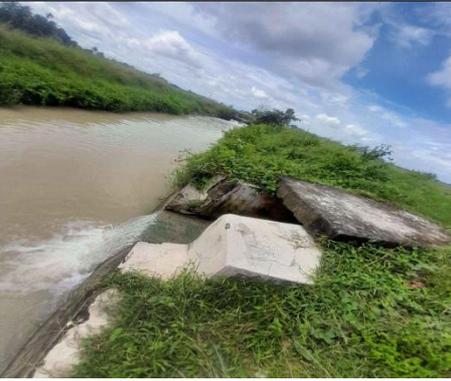
70,8	Baik
52	Drain inlet	BRM 9m

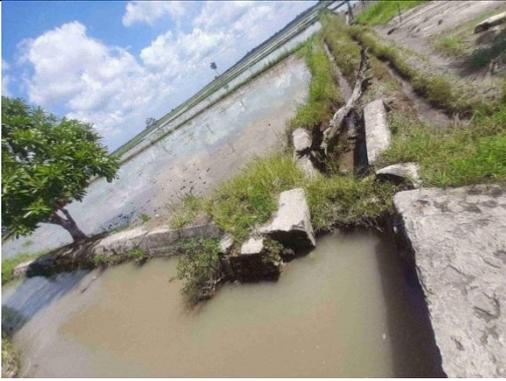
56,6	Kurng baik
53	Bagi	BRM 9

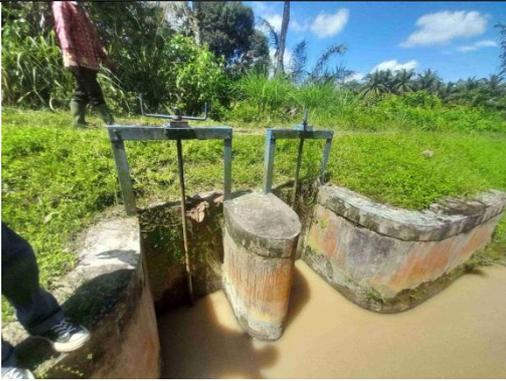
83,7	Sangat baik

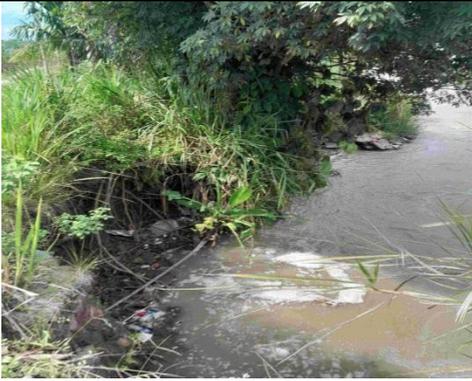
54	Bagi	BRM 10

0	Tidak berfungsi
55	Bagi	BRM 7

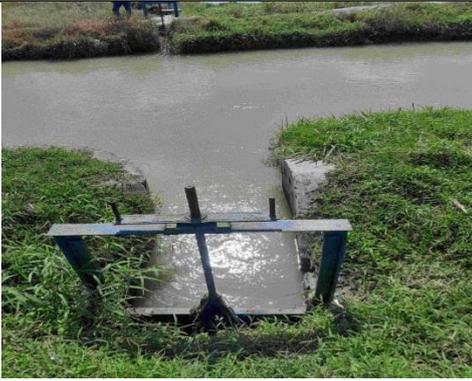
60,7	Kurang
56	Bagi	BRM 8

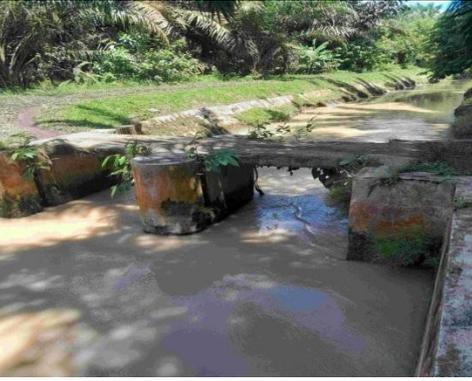
60	Kurang
57	Bangunan Bagi	BARMSE KR HM 43 + 59

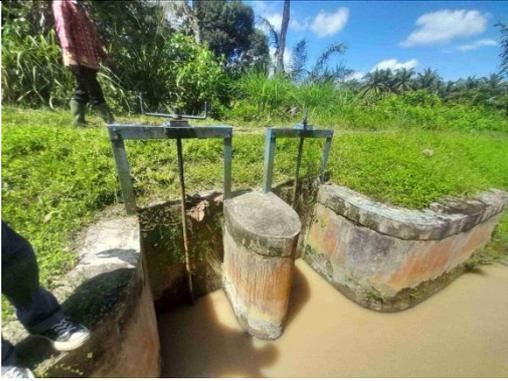
85.07	Sangat baik

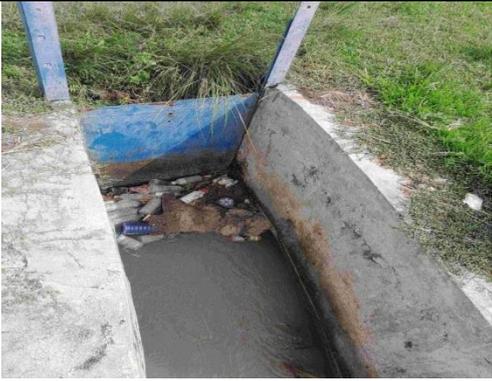
58	Bagi sadap	BRM 3

60,6	Cukup baik
59	Bagi sadap	BRM 5

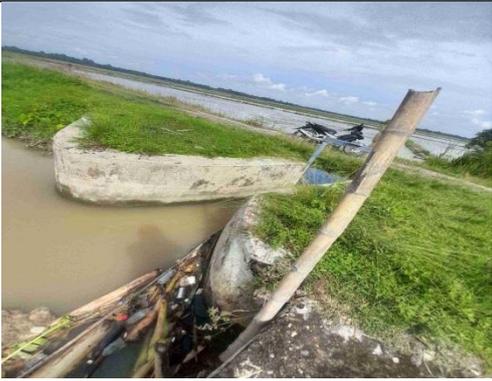
79,6	Baik
60	Sadap	BRM I.2

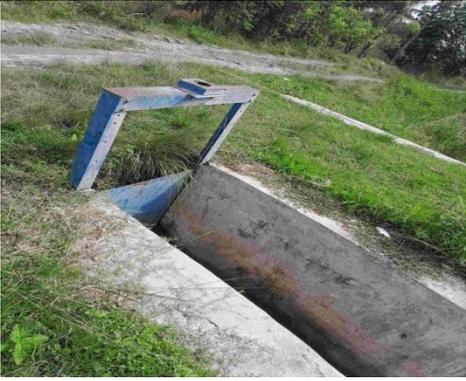
50,4	Cukup baik
61	Pintu bagi	BRM 2

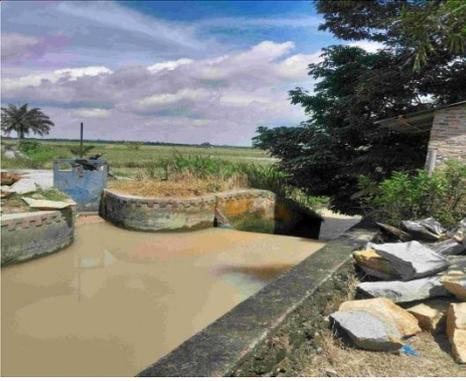
80,6	Sangat baik

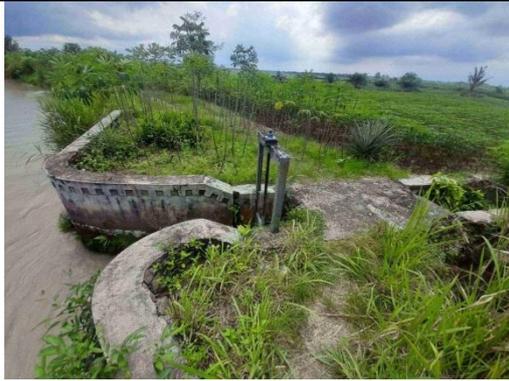
62	Sadap	BRM 11

79,6	Baik
63	Sadap langsung	BRM I.1

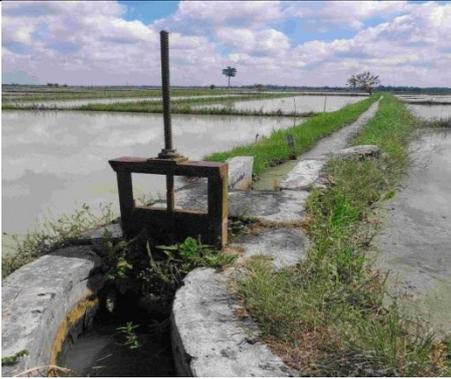
60,6	Cukup baik
64	Sadap langsung	BRM 1

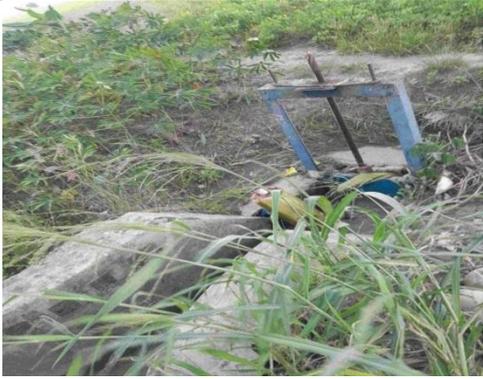
38,6	Buruk
65	Sadap langsung	BRM 4

52,27	buruk

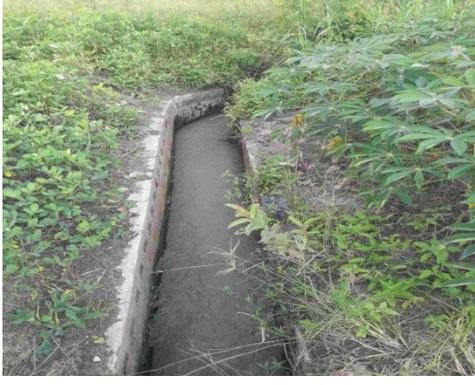
No	Nama Saluran	Nomenklatur	Dokumentasi	Nilai %	Keterangan
1	Saluran Primer	RRM 3

68	Kurung
2	Saluran primer	RRM 2

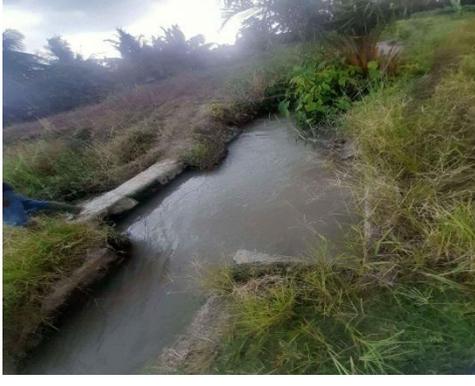
80,5	Sangat baik
3	Saluran primer	RRM 7

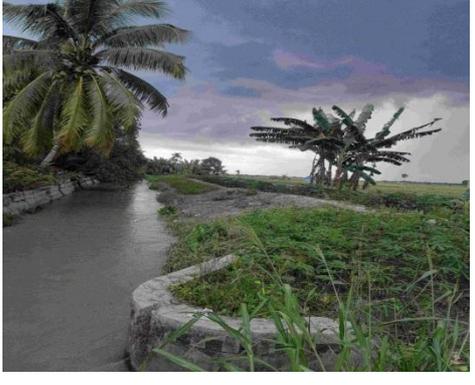
69,3	Kurung
4	Saluran Primer	RRM 8

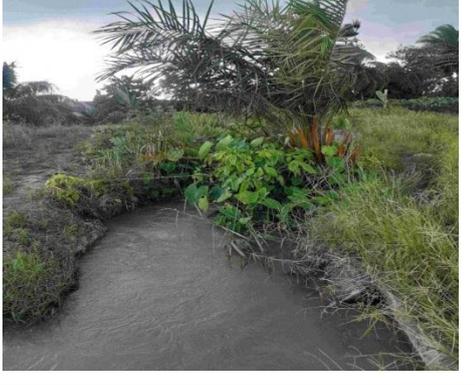
85	Sangat baik

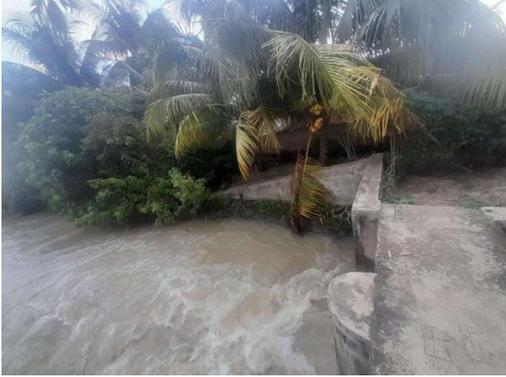
5	Saluran primer	RRM 12

70	Baik
6	Saluran primer	RRM 9

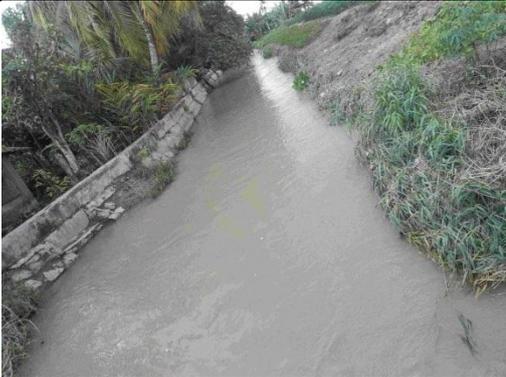
85	Sangat baik
7	Saluran primer	RRM 1

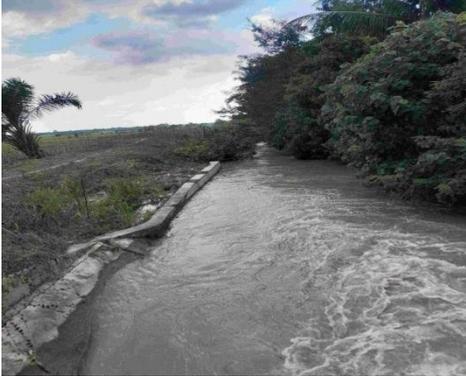
79,1	Baik
8	Saluran primer	RRM 11

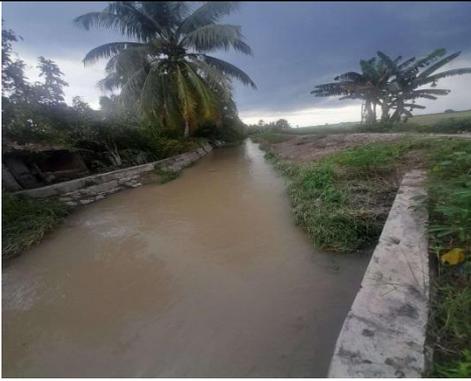
9	Saluran primer	RRM 5

68.5	Jelek
10	Saluran primer	RRM 4

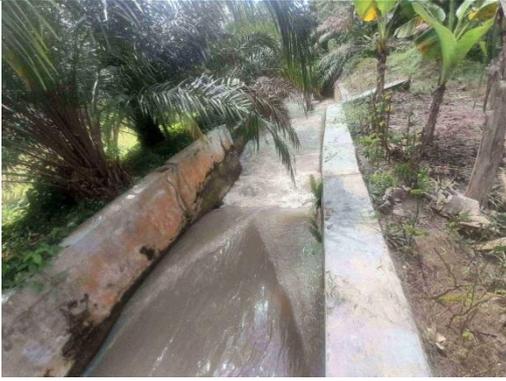
58	Jelek
11	Saluran primer	RRM 6

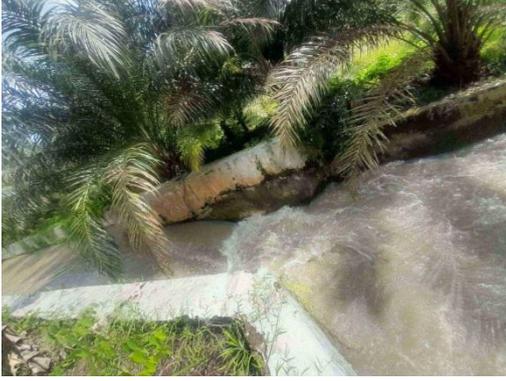
58	Jelek
12	Saluran primer	RRM 10

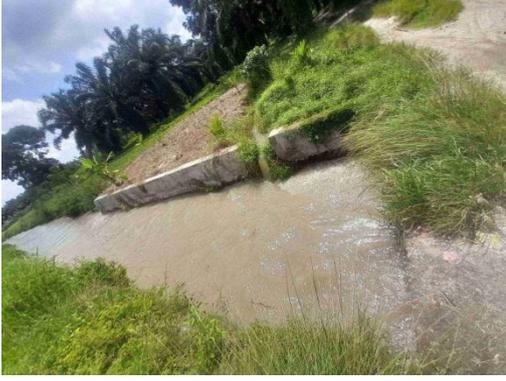
76.7	Baik

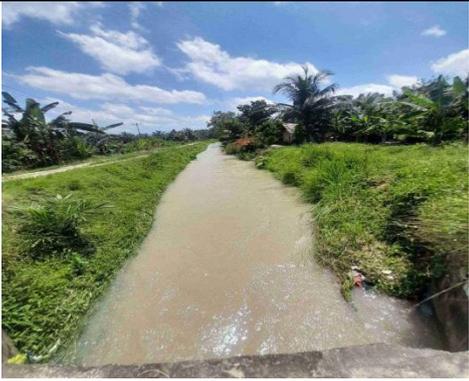
13	Saluran Sekunder	RRM III.2

58	Jelek
14	Saluran Sekunder	RRM IV.5

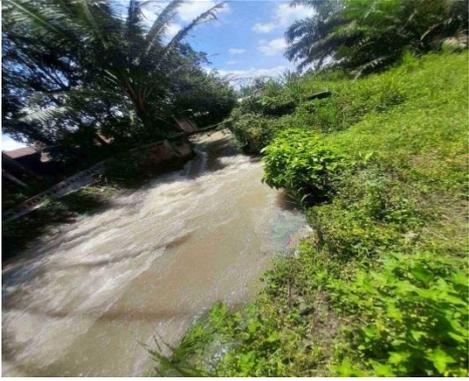
76.3	Baik
15	Saluran Sekunder	RRM VII.1

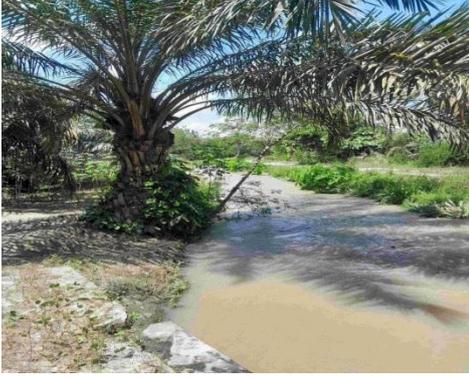
30	Jelek
16	Saluran Sekunder	RRM IV.7

70	Jelek

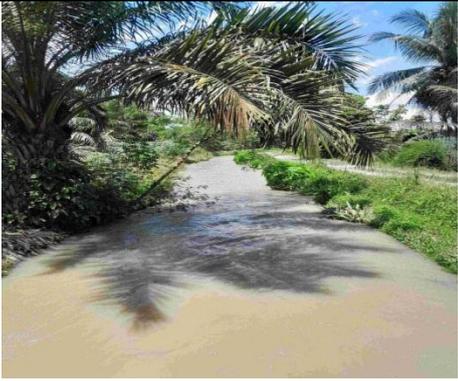
17	Saluran Sekunder	RRM IV.6

30	Jelek
18	Saluran Sekunder	RRM V.3

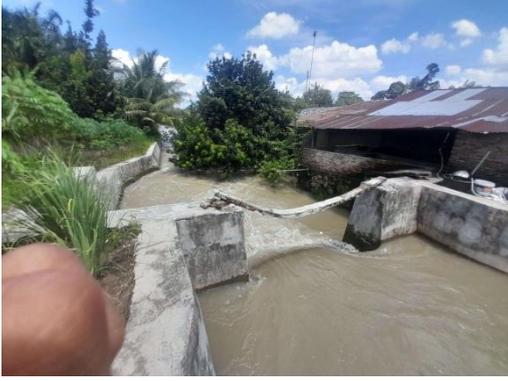
31.4	Jelek
19	Saluran Sekunder	RRM V.2

76.5	Baik
20	Saluran Sekunder	RRM V.1

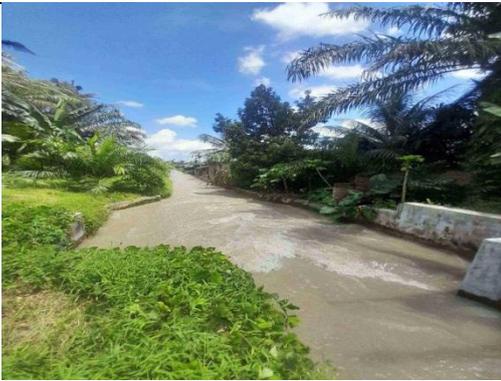
64.1	Kurang

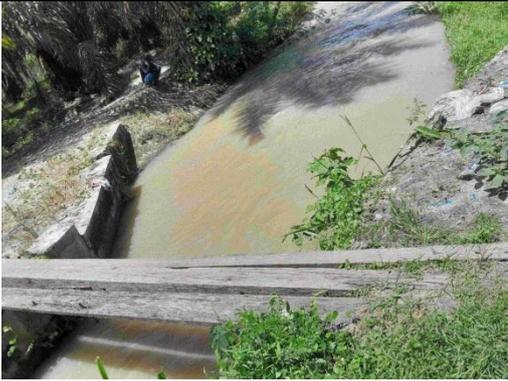
21	Saluran Sekunder	RRM VII.2

58.67	Kurang
22	Saluran Sekunder	RRM I.8

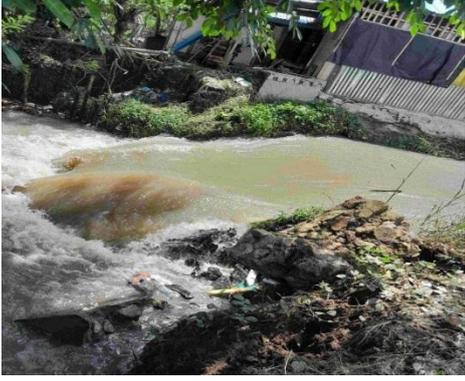
40	Jelek
23	Saluran Sekunder	RRM I.1

82	Sangat baik
24	Saluran Sekunder	RRM I.9

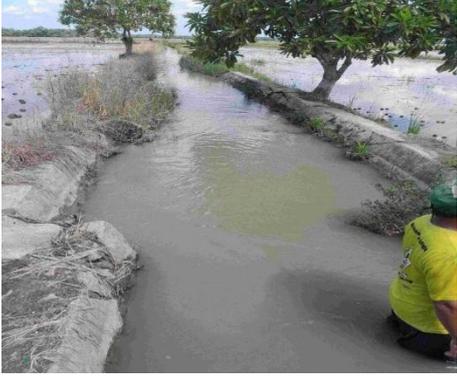
50.8	Jelek

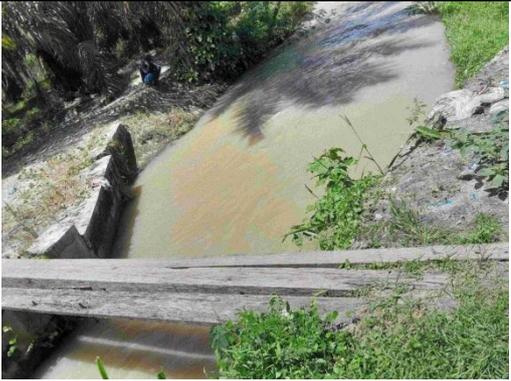
25	Saluran Sekunder	RRM VII.2

58.67	Kurang
26	Saluran Sekunder	RRM VI.2

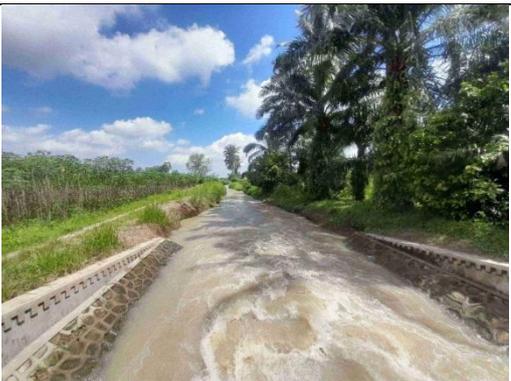
49.4	Jelek
27	Saluran Sekunder	RRM Vi.1

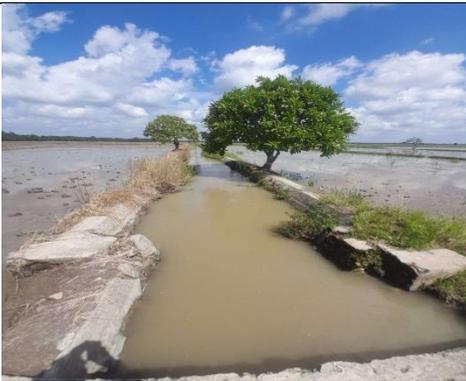
64.7	Kurang
28	Saluran Sekunder	RRM III.5

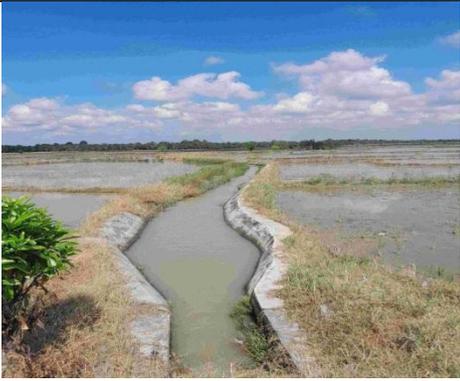
63.6	Kurang

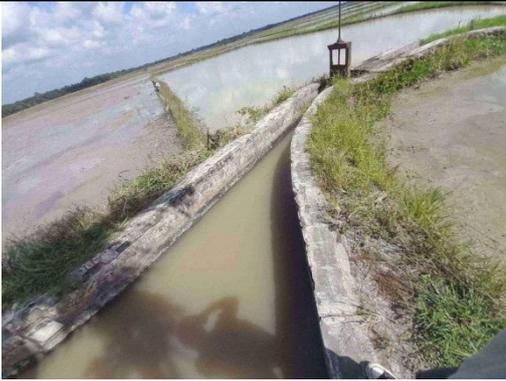
29	Saluran Sekunder	RRM VI.3

80	Sangat baik
30	Saluran Sekunder	RRM I.2

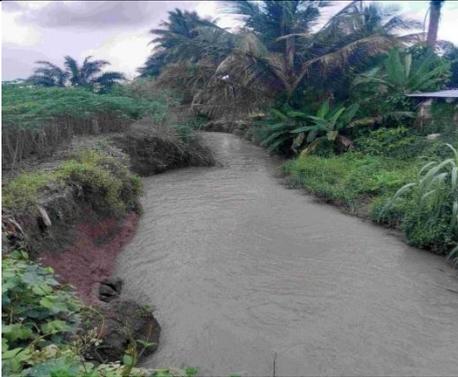
81.7	Sangat baik
31	Saluran Primer	RRM VI.4

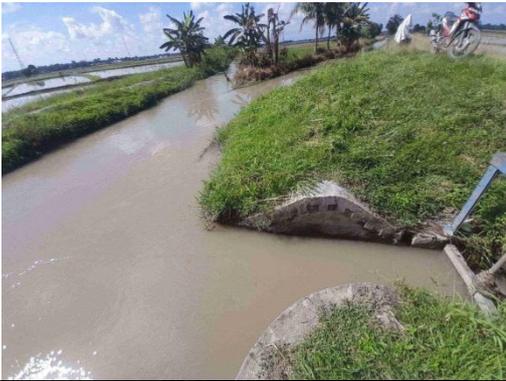
52.8	Kurang
32	Saluran Skunder	RRM I.10

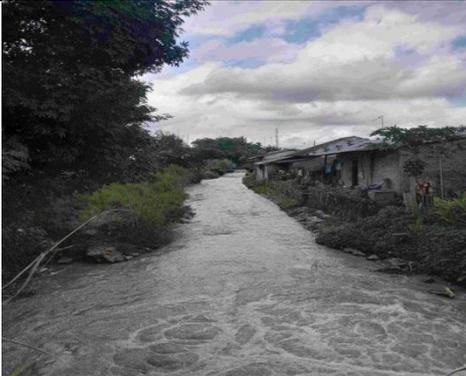
43.2	Jelek

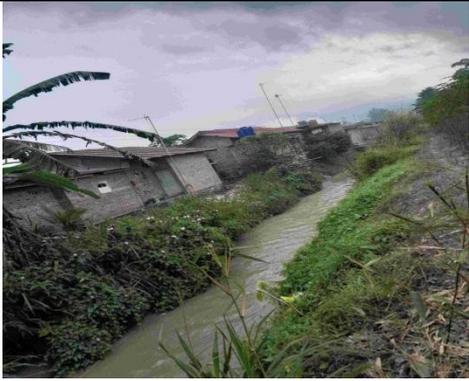
33	Saluran Skunder	RRM III.6

69.7	Kurang
34	Saluran Skunder	RRM II.1

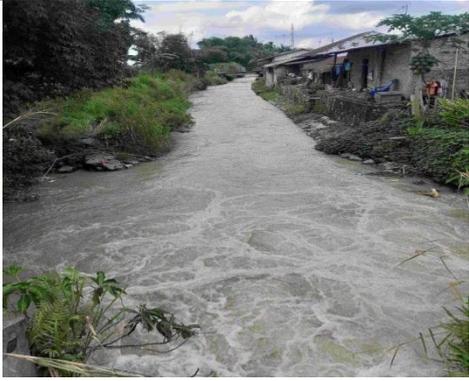
79.8	Baik
35	Saluran Skunder	RRM III.7

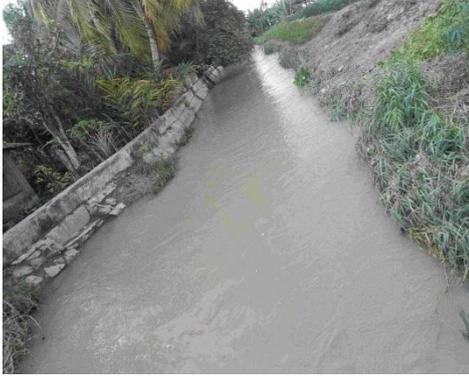
89.2	Sangat baik
36	Saluran Skunder	ss rm

30	Jelek

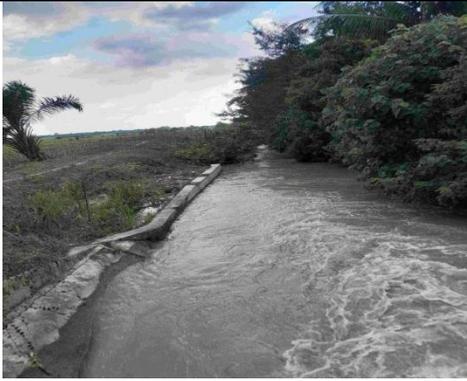
37	Saluran Skunder	BRM VI.4

32	jelek
38	Saluran Skunder	RRM IV.1

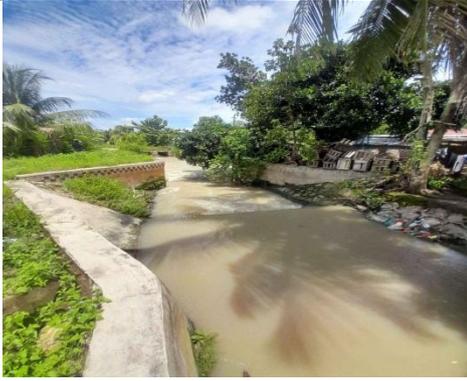
81	Sangat baik
39	Saluran Skunder	RRM VI.6

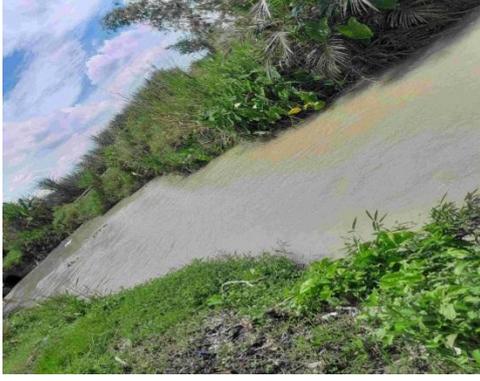
65	Kurang
40	Saluran Skunder	RRM 6.5

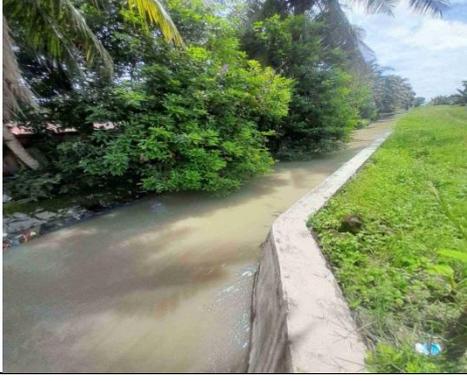
40	Jelek

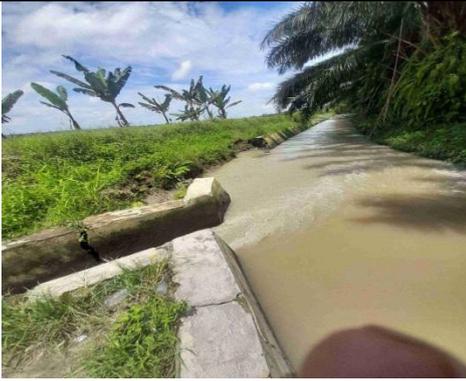
41	Saluran Skunder	RRM IV.1

81	Sangat baik
42	Saluran Skunder	RRM VI.6

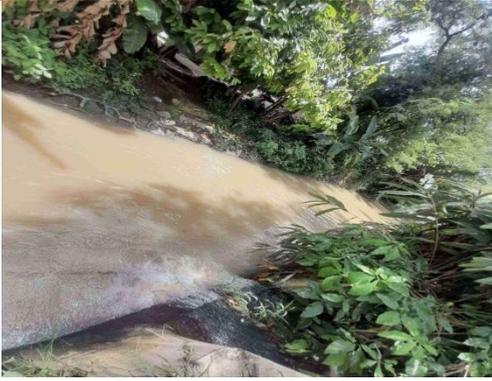
65	Kurang
43	Saluran Skunder	RRM VI.7

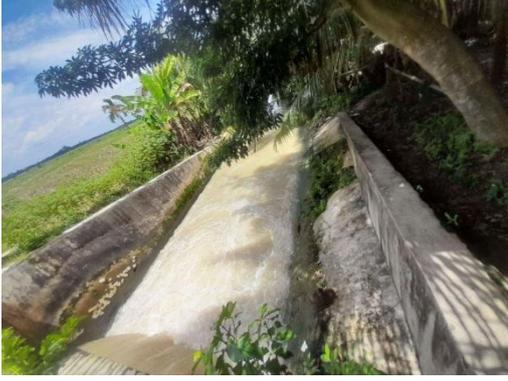
62	Kurang
44	Saluran Skunder	RRM II.5

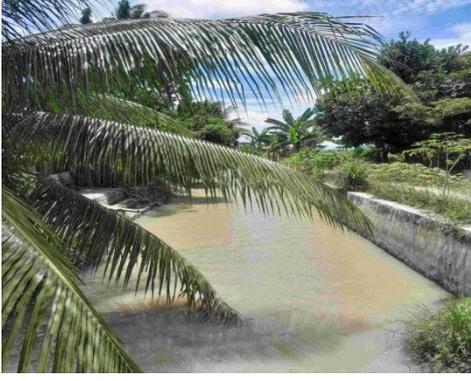
52.7	Kurang

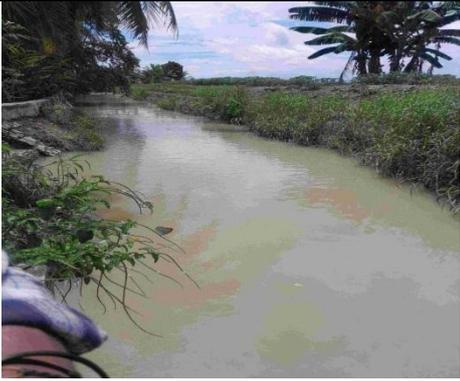
45	Saluran Skunder	RRM IV.2

64.8	Kurang
46	Saluran Skunder	RRM II.4

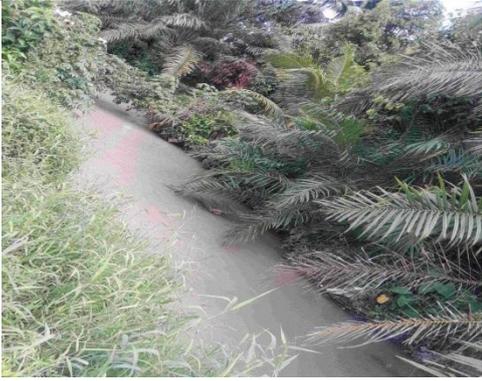
69.7	Baik
47	Saluran sekunder	RRM III.1

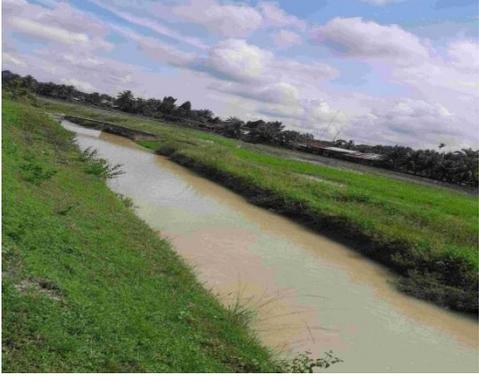
63.3	Kurang

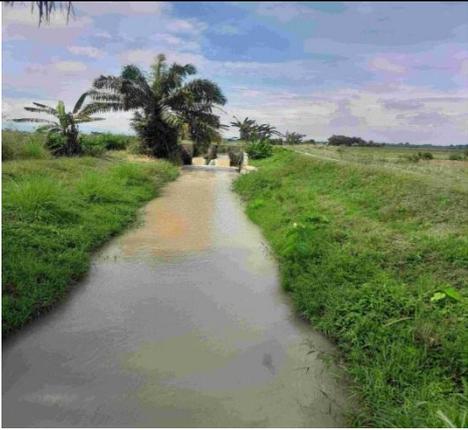
49	Saluran sekunder	RRM I.6

56.2	Kurang
50	Saluran sekunder	RRM II.9

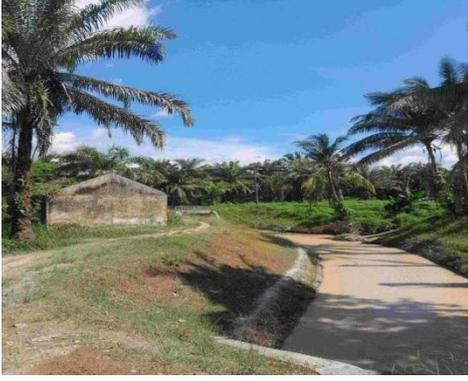
73.2	Baik
51	Saluran sekunder	RRM 2.8

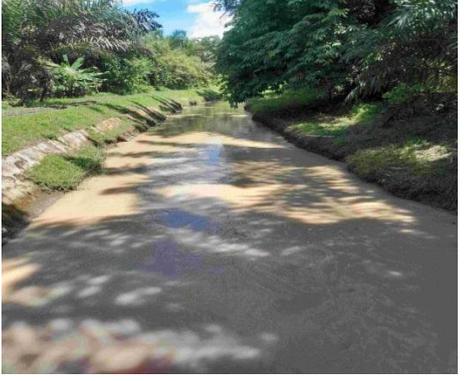
75.6	Baik
52	Saluran sekunder	RRM II.7

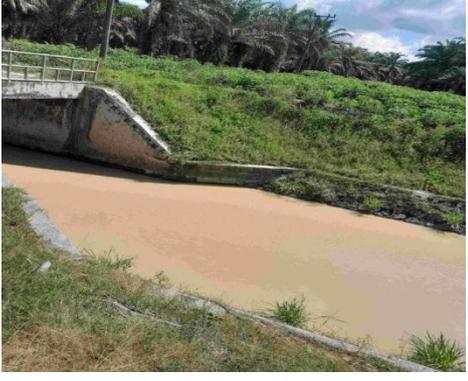
60.2	Kurang

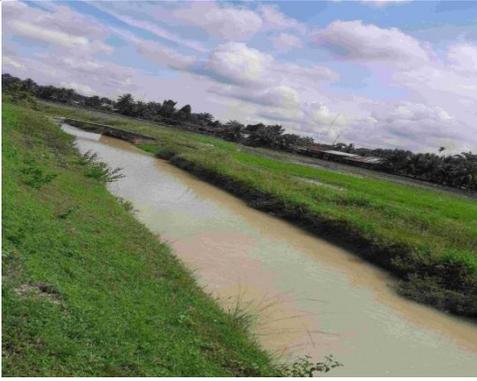
60.2	Kurang
55	Saluran Sekunder	RRM II.7
